## REPERAGE AMIANTE

### Rapport de mission de repérage des matériaux et produits contenant de l'amiante avant démolition

ETABLI LE MARDI 8 AVRIL 2025

| ADRESSE DES LOCAUX VISITES | |
|---|---|
| LOCAL PROFESSIONNEL - DORTOIR<br>AERODROME MOULINS MONTBEUGNY<br>03400 TOULON-SUR-ALLIER | |

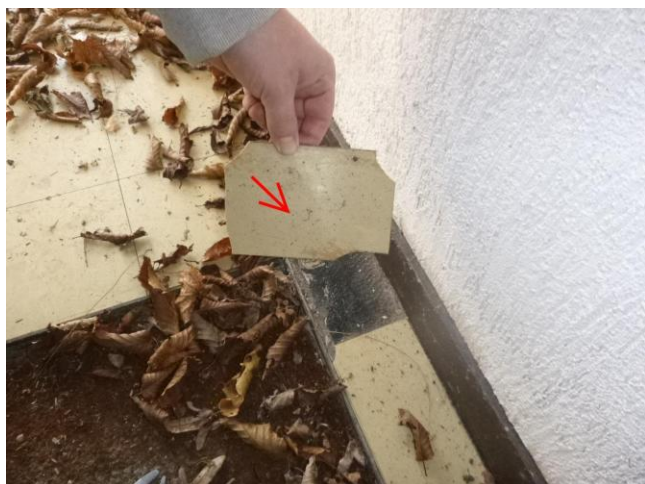
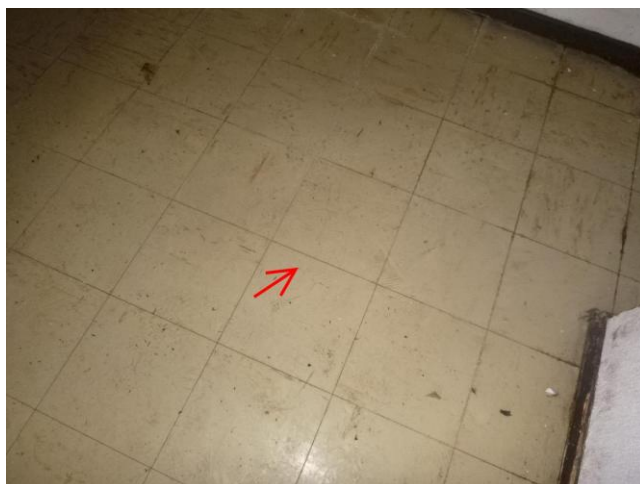
- Dalles de sol (Ensemble volume 1 à 15 + circulation + lavabo + Salle d'eau (niv:0))
- colle noire (Ensemble volume 1 à 15 + circulation + lavabo + Salle d'eau (niv:0))
- Joints de dilatation extérieure souple (Ensemble façade extérieure (niv:Ext))
- Crépi (Ensemble façade extérieure (niv:Ext))

| N° Rep | Niv Zone | Zone homogène | Composant | Partie de composant | Matériau | Photo | Prélèvement échantillon (1) | Résultat | Nombre de sondages | | Etat de dégradation |
|---|---|---|---|---|---|---|---|---|---|---|---|
| 001 | 0 | Circulation (Sol) | Revêtements de sol | Dalles plastiques | Dalles de sol | X | FJ001 | | 1 | 0 | |

001 : Dalles de sol  
Circulation  
Circulation (niv:0) - PRE:FJ001

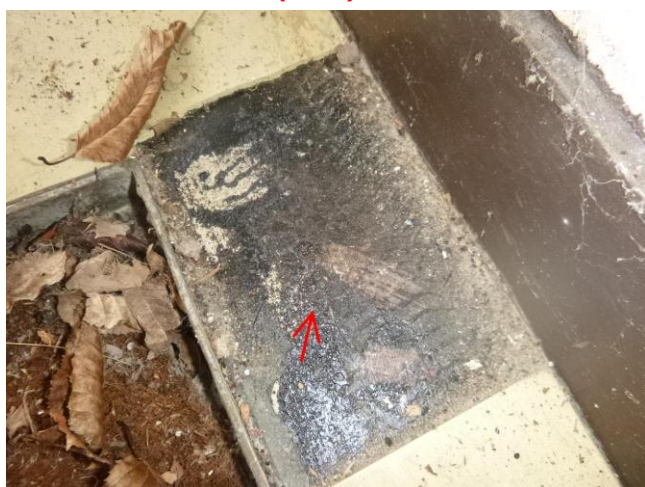
| N° Rep | Niv Zone | Zone homogène | Composant | Partie de composant | Matériau | Photo | Prélèvement échantillon (1) | Résultat | Nombre de sondages | | Etat de dégradation |
|---|---|---|---|---|---|---|---|---|---|---|---|
| 002 | 0 | Circulation (Sol) | Revêtements de sol | Colles bitumineuses | colle noire | X | FJ002 | | 1 | 0 | |

002 : colle noire  
Circulation  
Circulation (niv:0) - PRE:FJ002

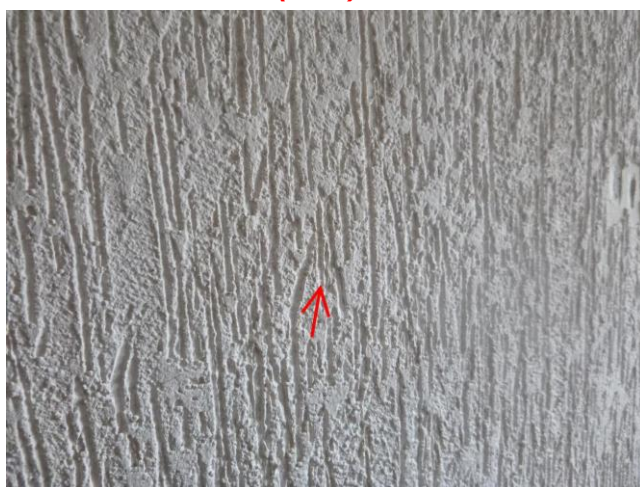
| N° Rep | Niv Zone | Zone homogène | Composant | Partie de composant | Matériau | Photo | Prélèvement échantillon (1) | Résultat | Nombre de sondages | | Etat de dégradation |
|---|---|---|---|---|---|---|---|---|---|---|---|
| 003 | 0 | Circulation (Mur D) | Revêtements de murs | Sous-couches des tissus muraux | revêtement mural | X | FJ003 | | 1 | 0 | |

003 : revêtement mural  
Circulation  
Circulation (niv:0) - PRE:FJ003

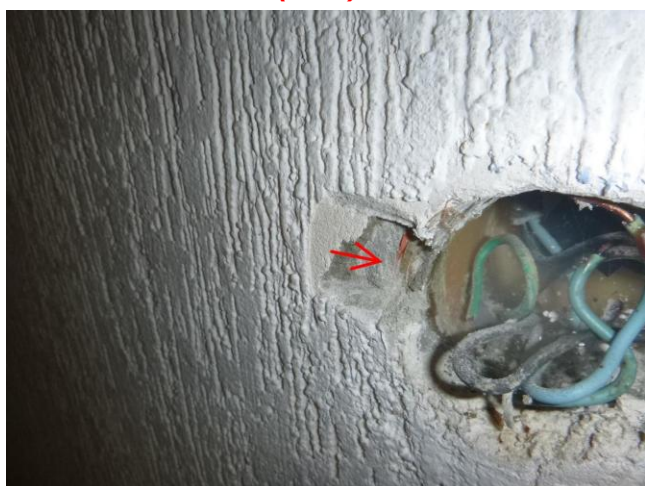
| N° Rep | Niv Zone | Zone homogène | Composant | Partie de composant | Matériau | Photo | Prélèvement échantillon (1) | Résultat | Nombre de sondages | | Etat de dégradation |
|---|---|---|---|---|---|---|---|---|---|---|---|
| 004 | 0 | Circulation (Mur A) | Revêtements de murs | Sous-couches des tissus muraux | revêtement mural (couche profonde) | X | FJ004 | | 1 | 0 | |

004 : revêtement mural (couche profonde)  
Circulation  
Circulation (niv:0) - PRE:FJ004

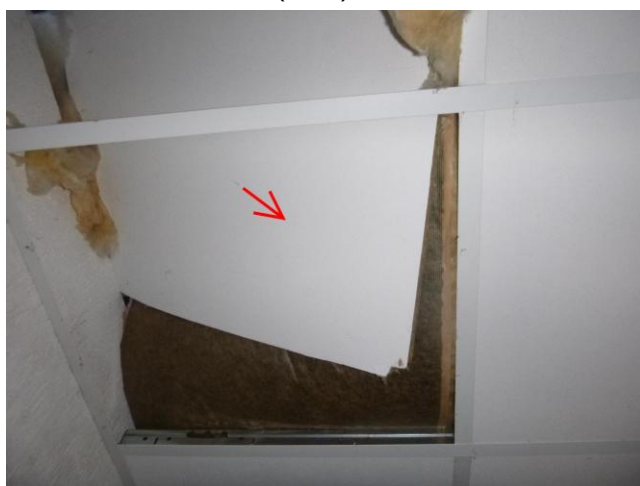
| N° Rep | Niv Zone | Zone homogène | Composant | Partie de composant | Matériau | Photo | Prélèvement échantillon (1) | Résultat | Nombre de sondages | | Etat de dégradation |
|---|---|---|---|---|---|---|---|---|---|---|---|
| 005 | 0 | Circulation (Plafond) | Faux-plafonds | Faux-plafond | Dalles de faux-plafond | X | FJ005 | | 1 | 0 | |

005 : Dalles de faux-plafond  
Circulation  
Circulation (niv:0) - PRE:FJ005

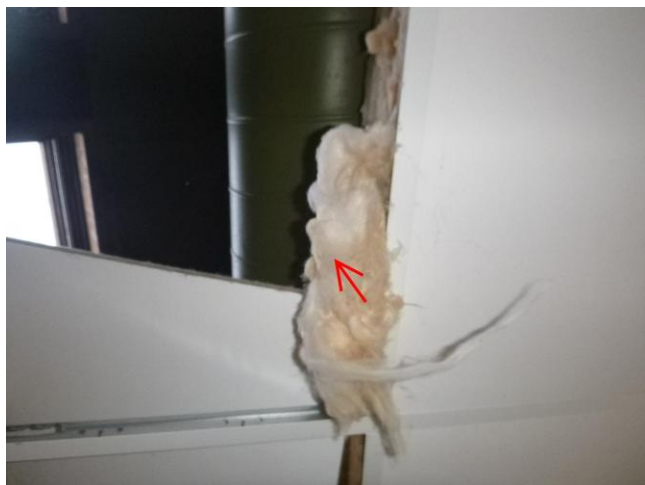
| N° Rep | Niv Zone | Zone homogène | Composant | Partie de composant | Matériau | Photo | Prélèvement échantillon (1) | Résultat | Nombre de sondages | | Etat de dégradation |
|---|---|---|---|---|---|---|---|---|---|---|---|
| 006 | 0 | Circulation (Plafond) | Faux-plafonds | Panneaux et plaques | isolant laine fibreuse en plenum | X | FJ006 | | 1 | 0 | |

006 : isolant laine fibreuse en plenum  
Circulation  
Circulation (niv:0) - PRE:FJ006

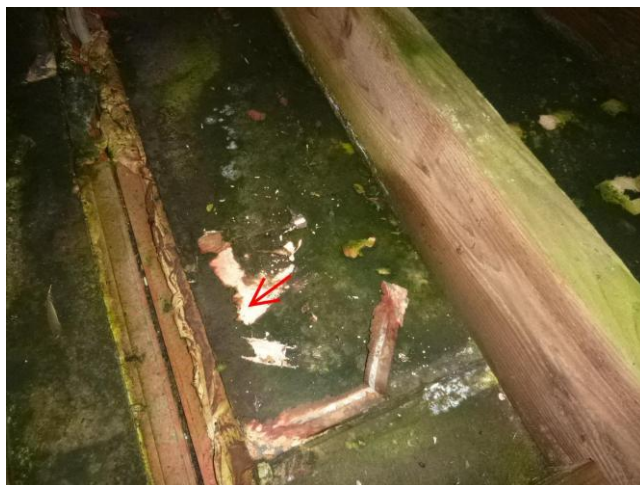
| N° Rep | Niv Zone | Zone homogène | Composant | Partie de composant | Matériau | Photo | Prélèvement échantillon (1) | Résultat | Nombre de sondages | | Etat de dégradation |
|---|---|---|---|---|---|---|---|---|---|---|---|
| 007 | 1 | Combles | Cloisons légères ou préfabriqués | Enduits projetés | Joint de briques | X | FJ007 | | 1 | 0 | |

007 : Joint de briques  
Combles  
Combles (niv:0) - PRE:FJ007

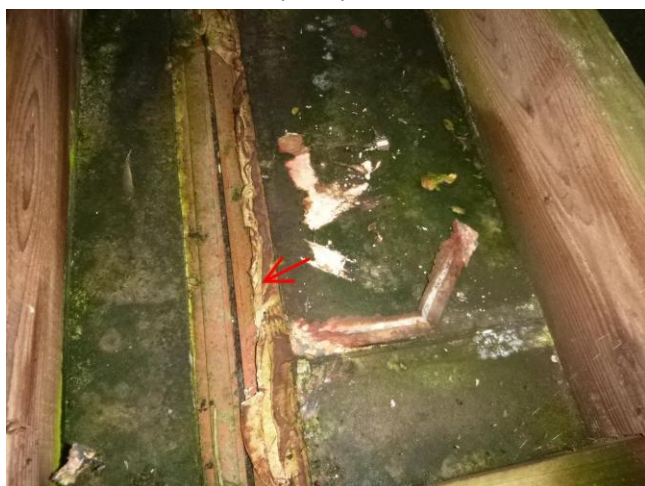
| N° Rep | Niv Zone | Zone homogène | Composant | Partie de composant | Matériau | Photo | Prélèvement échantillon (1) | Résultat | Nombre de sondages | | Etat de dégradation |
|---|---|---|---|---|---|---|---|---|---|---|---|
| 008 | 1 | Combles (Sol) | Revêtements de sol | Colles bitumineuses | Joint de briques | X | FJ008 | | 1 | 0 | |

008 : Joint de briques  
Combles  
Combles (niv:0) - PRE:FJ008

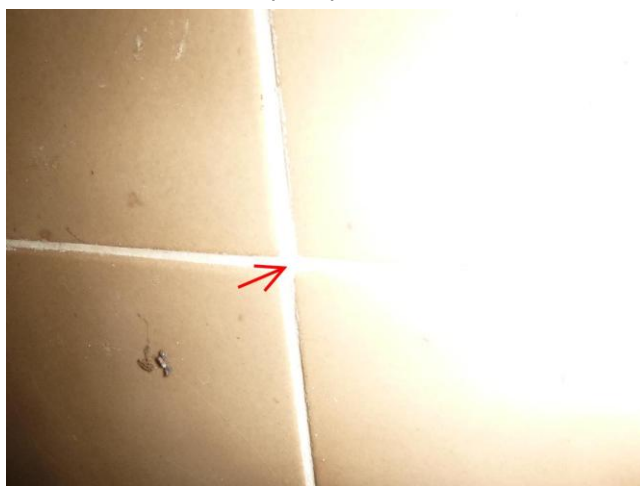
| N° Rep | Niv Zone | Zone homogène | Composant | Partie de composant | Matériau | Photo | Prélèvement échantillon (1) | Résultat | Nombre de sondages | | Etat de dégradation |
|---|---|---|---|---|---|---|---|---|---|---|---|
| 009 | 0 | Lavabo (Mur B) | Revêtements de murs | Colles de carrelage | Joint de faïence | X | FJ009 | | 1 | 0 | |

009 : Joint de faïence  
Lavabo  
Lavabo (niv:0) - PRE:FJ009

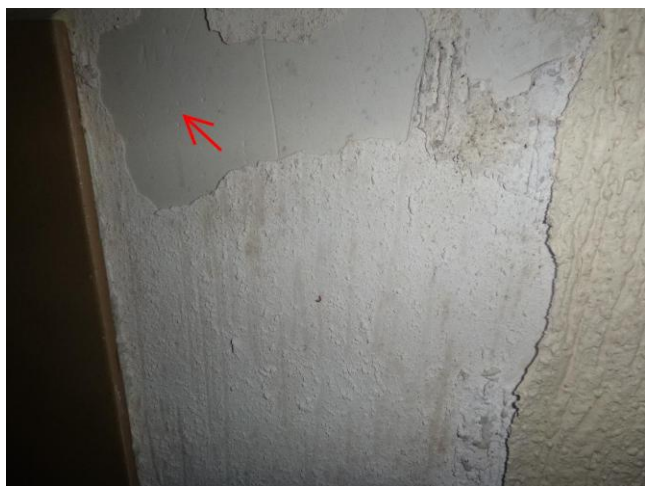
| N° Rep | Niv Zone | Zone homogène | Composant | Partie de composant | Matériau | Photo | Prélèvement échantillon (1) | Résultat | Nombre de sondages | | Etat de dégradation |
|---|---|---|---|---|---|---|---|---|---|---|---|
| 010 | 0 | Lavabo (Mur B) | Revêtements de murs | Colles de carrelage | Colle de faïence | X | FJ010 | | 1 | 0 | |

010 : Colle de faïence  
Lavabo  
Lavabo (niv:0) - PRE:FJ010

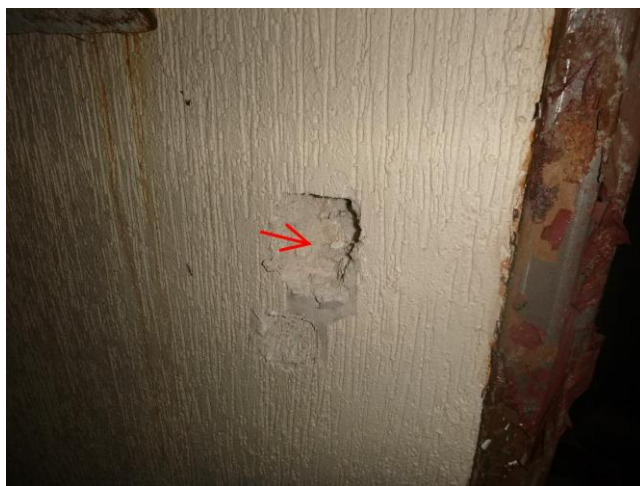
| N° Rep | Niv Zone | Zone homogène | Composant | Partie de composant | Matériau | Photo | Prélèvement échantillon (1) | Résultat | Nombre de sondages | | Etat de dégradation |
|---|---|---|---|---|---|---|---|---|---|---|---|
| 011 | 0 | Lavabo (Mur C) | Revêtements de murs | Sous-couches des tissus muraux | revêtement mural | X | FJ011 | | 1 | 0 | |

011 : revêtement mural  
Lavabo  
Lavabo (niv:0) - PRE:FJ011

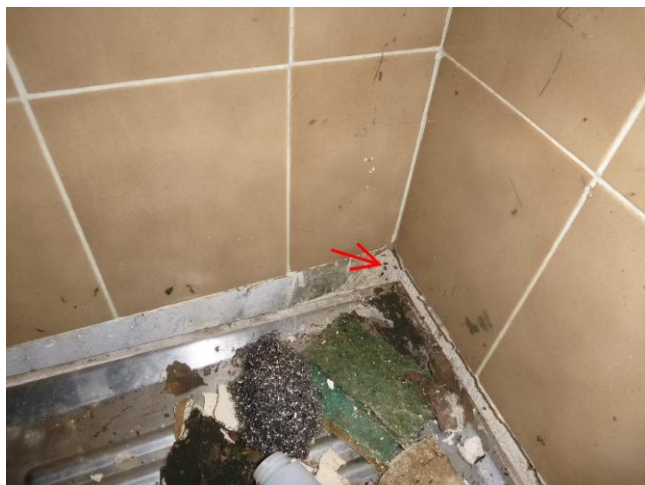
| N° Rep | Niv Zone | Zone homogène | Composant | Partie de composant | Matériau | Photo | Prélèvement échantillon (1) | Résultat | Nombre de sondages | | Etat de dégradation |
|---|---|---|---|---|---|---|---|---|---|---|---|
| 012 | 0 | Lavabo (Mur B) | Revêtements de murs | Colles de carrelage | Colle de faïence (mastic lavabo) | X | FJ012 | | 1 | 0 | |

012 : Colle de faïence (mastic lavabo)  
Lavabo  
Lavabo (niv:0) - PRE:FJ012

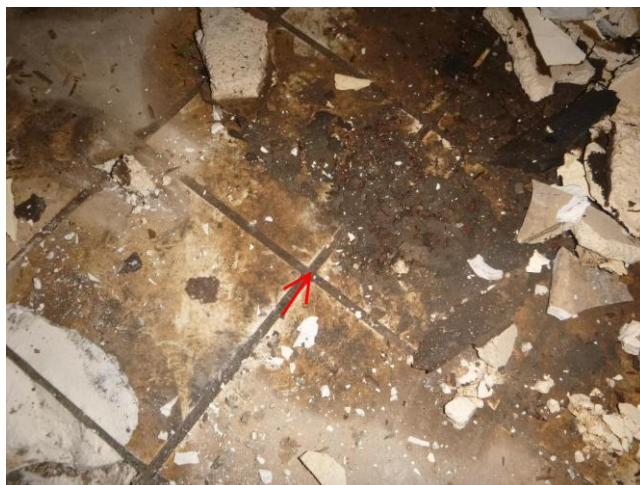
| N° Rep | Niv Zone | Zone homogène | Composant | Partie de composant | Matériau | Photo | Prélèvement échantillon (1) | Résultat | Nombre de sondages | | Etat de dégradation |
|---|---|---|---|---|---|---|---|---|---|---|---|
| 013 | 0 | Dégagement (Sol) | Revêtements de murs | Colles de carrelage | Colle de carrelage | X | FJ013 | | 1 | 0 | |

013 : Colle de carrelage  
Dégagement  
Dégagement (niv:0) - PRE:FJ013

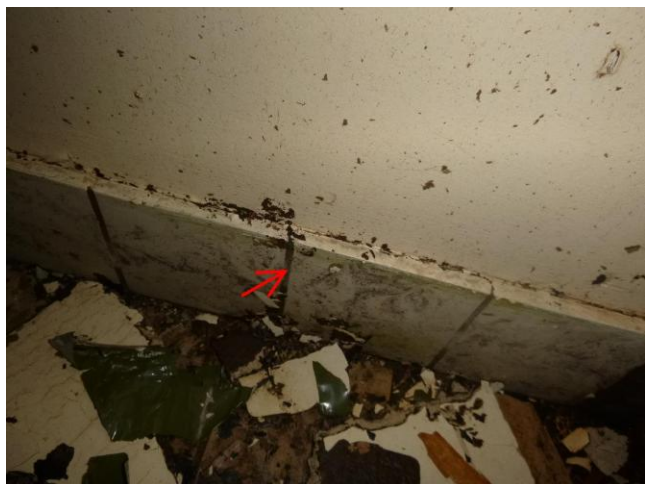
| N° Rep | Niv Zone | Zone homogène | Composant | Partie de composant | Matériau | Photo | Prélèvement échantillon (1) | Résultat | Nombre de sondages | | Etat de dégradation |
|---|---|---|---|---|---|---|---|---|---|---|---|
| 014 | 0 | Dégagement (Mur A) | Revêtements de murs | Colles de carrelage | Joint de faïence (plinthe) | X | FJ015 | | 1 | 0 | |

014 : Joint de faïence (plinthe)  
Dégagement  
Dégagement (niv:0) - PRE:FJ015

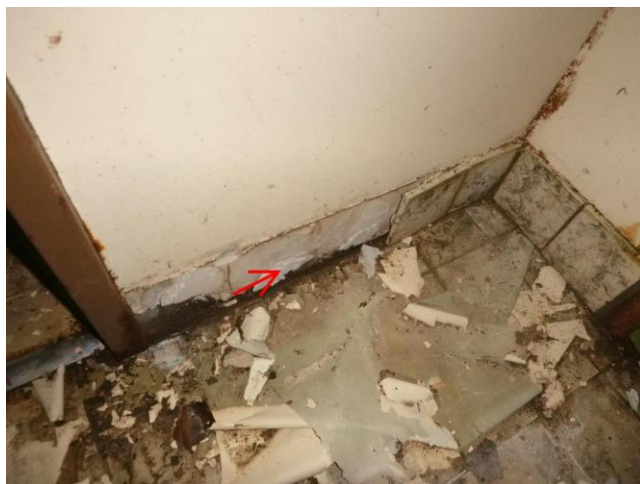
| N° Rep | Niv Zone | Zone homogène | Composant | Partie de composant | Matériau | Photo | Prélèvement échantillon (1) | Résultat | Nombre de sondages | | Etat de dégradation |
|---|---|---|---|---|---|---|---|---|---|---|---|
| 015 | 0 | Dégagement (Mur A) | Revêtements de murs | Colles de carrelage | Colle de carrelage (plinthe) | X | FJ016 | | 1 | 0 | |

015 : Colle de carrelage (plinthe)  
Dégagement  
Dégagement (niv:0) - PRE:FJ016

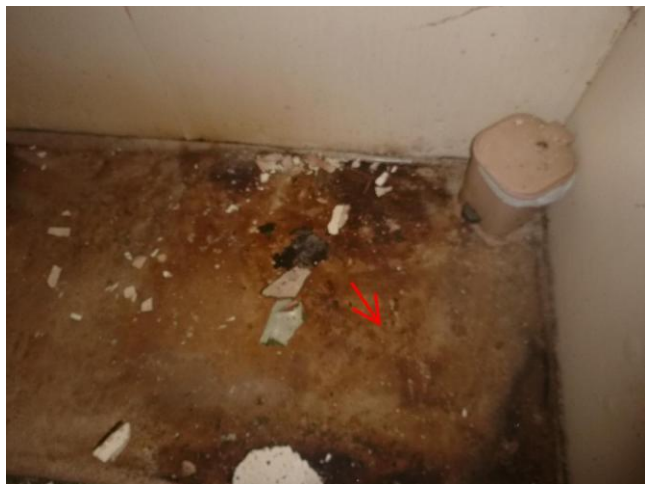
| N° Rep | Niv Zone | Zone homogène | Composant | Partie de composant | Matériau | Photo | Prélèvement échantillon (1) | Résultat | Nombre de sondages | | Etat de dégradation |
|---|---|---|---|---|---|---|---|---|---|---|---|
| 016 | 0 | Toilette 2 (Sol) | Revêtements de sol | Dalles plastiques | Linoléum | X | FJ017 | | 1 | 0 | |

016 : Linoléum  
Toilette 2  
Toilette 2 (niv:0) - PRE:FJ017

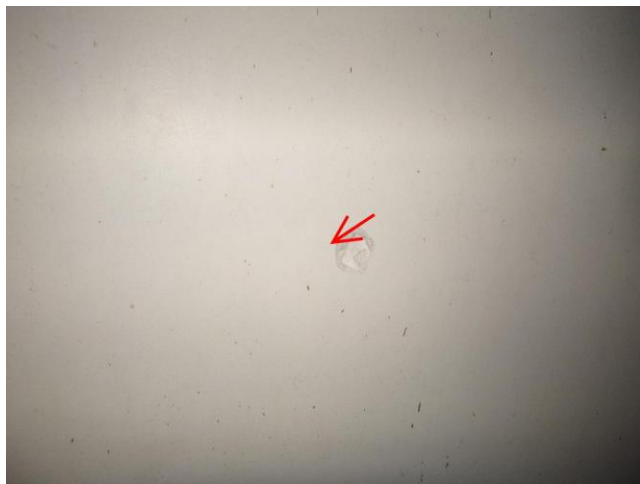
| N° Rep | Niv Zone | Zone homogène | Composant | Partie de composant | Matériau | Photo | Prélèvement échantillon (1) | Résultat | Nombre de sondages | | Etat de dégradation |
|---|---|---|---|---|---|---|---|---|---|---|---|
| 017 | 0 | Salle d'eau 2 (Mur C) | Revêtements de murs | Sous-couches des tissus muraux | revêtement mural | X | FJ018 | | 1 | 0 | |

017 : revêtement mural  
Salle d'eau 2  
Salle d'eau 2 (niv:0) - PRE:FJ018

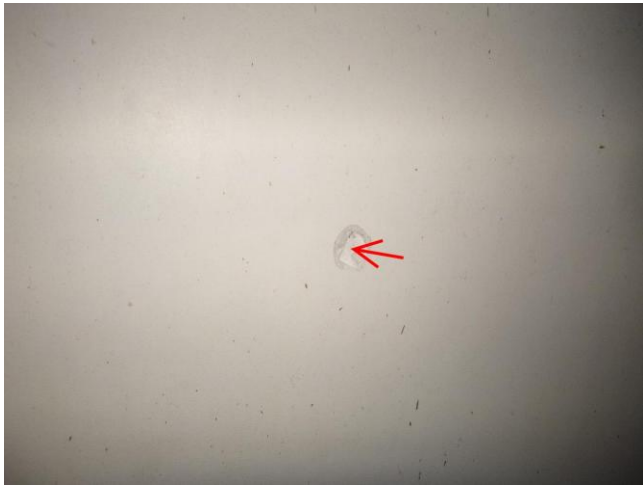
| N° Rep | Niv Zone | Zone homogène | Composant | Partie de composant | Matériau | Photo | Prélèvement échantillon (1) | Résultat | Nombre de sondages | | Etat de dégradation |
|---|---|---|---|---|---|---|---|---|---|---|---|
| 018 | 0 | Salle d'eau 2 | Revêtements de murs | Sous-couches des tissus muraux | revêtement mural couche profonde) | X | FJ019 | | 1 | 0 | |

018 : revêtement mural couche profonde)  
Salle d'eau 2  
Salle d'eau 2 (niv:0) - PRE:FJ019

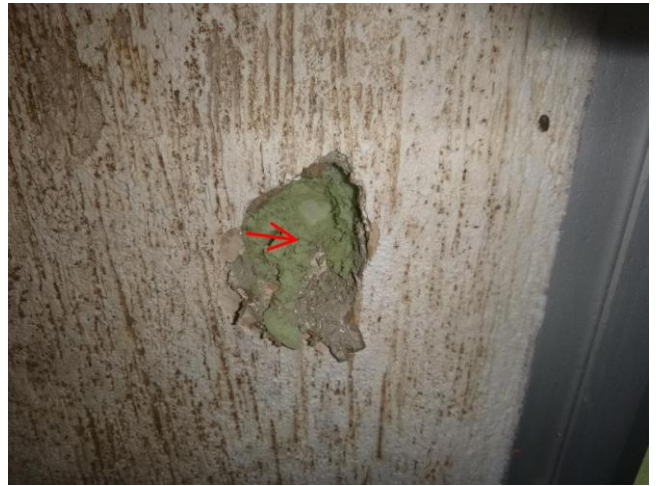
| N° Rep | Niv Zone | Zone homogène | Composant | Partie de composant | Matériau | Photo | Prélèvement échantillon (1) | Résultat | Nombre de sondages | | Etat de dégradation |
|---|---|---|---|---|---|---|---|---|---|---|---|
| 019 | 0 | Volume 9 (Mur D) | Revêtements de murs | Sous-couches des tissus muraux | Revêtement mural en sous-face (mousse verte) | X | FJ020 | | 1 | 0 | |

019 : Revêtement mural en sous-face (mousse verte)  
Volume 9  
Volume 9 (niv:0) - PRE:FJ020

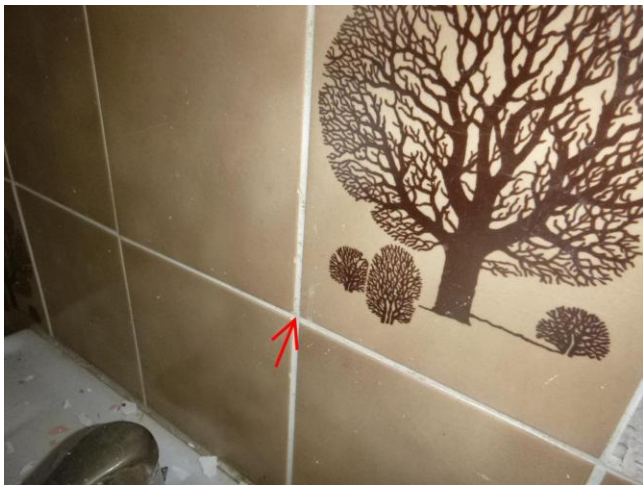
| N° Rep | Niv Zone | Zone homogène | Composant | Partie de composant | Matériau | Photo | Prélèvement échantillon (1) | Résultat | Nombre de sondages | | Etat de dégradation |
|---|---|---|---|---|---|---|---|---|---|---|---|
| 020 | 0 | Volume 9 (Mur A) | Revêtements de murs | Colles de carrelage | Joint de faïence | X | FJ021 | | 1 | 0 | |

020 : Joint de faïence  
Volume 9  
Volume 9 (niv:0) - PRE:FJ021

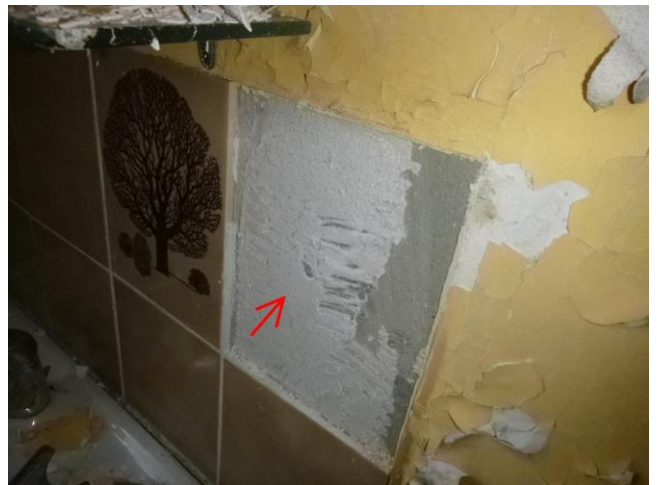
| N° Rep | Niv Zone | Zone homogène | Composant | Partie de composant | Matériau | Photo | Prélèvement échantillon (1) | Résultat | Nombre de sondages | | Etat de dégradation |
|---|---|---|---|---|---|---|---|---|---|---|---|
| 021 | 0 | Volume 9 (Mur A) | Revêtements de murs | Colles de carrelage | Colle de faïence | X | FJ022 | | 1 | 0 | |

021 : Colle de faïence  
Volume 9  
Volume 9 (niv:0) - PRE:FJ022

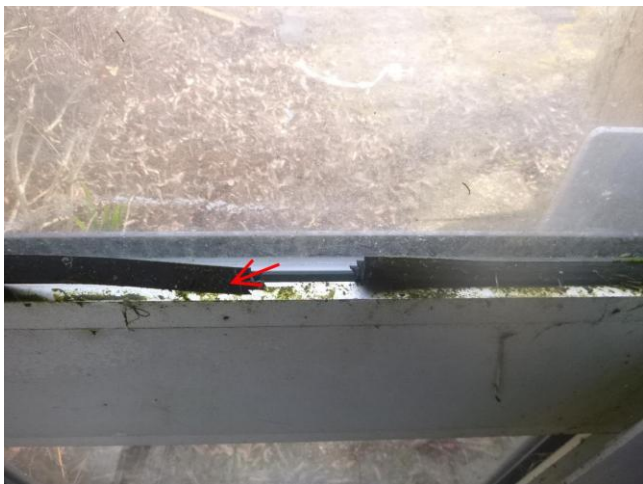
| N° Rep | Niv Zone | Zone homogène | Composant | Partie de composant | Matériau | Photo | Prélèvement échantillon (1) | Résultat | Nombre de sondages | | Etat de dégradation |
|---|---|---|---|---|---|---|---|---|---|---|---|
| 022 | 0 | Circulation (Mur A) | Portes / coupe-feu et pare-flamme | Vantaux et joints | Joint de menuiseries | X | FJ023 | | 1 | 0 | |

022 : Joint de menuiseries  
Circulation  
Circulation (niv:0) - PRE:FJ023

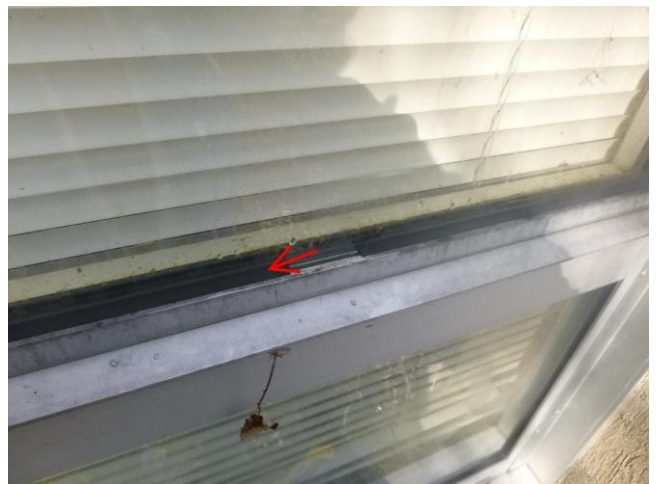
| N° Rep | Niv Zone | Zone homogène | Composant | Partie de composant | Matériau | Photo | Prélèvement échantillon (1) | Résultat | Nombre de sondages | | Etat de dégradation |
|---|---|---|---|---|---|---|---|---|---|---|---|
| 023 | Ext | Façade extérieure | Revêtements de murs | Revêtements durs (plaques menuiserie, fibres-ciment) | joints de vitrage (fenêtre) | X | FJ024 | | 1 | 0 | |

023 : joints de vitrage (fenêtre)  
Façade extérieure  
Façade extérieure (niv:Ext) - PRE:FJ024

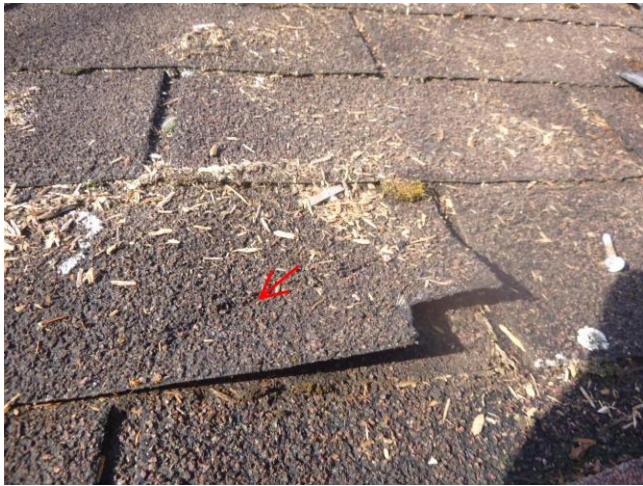
| N° Rep | Niv Zone | Zone homogène | Composant | Partie de composant | Matériau | Photo | Prélèvement échantillon (1) | Résultat | Nombre de sondages | | Etat de dégradation |
|---|---|---|---|---|---|---|---|---|---|---|---|
| 024 | Ext | Toiture extérieure | Revêtements bitumineux | Bardeaux d'asphalte bituminé (shingle) | Shingle | X | FJ025 | | 1 | 0 | |

024 : Shingle  
Toiture extérieure  
Toiture extérieure (niv:Ext) - PRE:FJ025

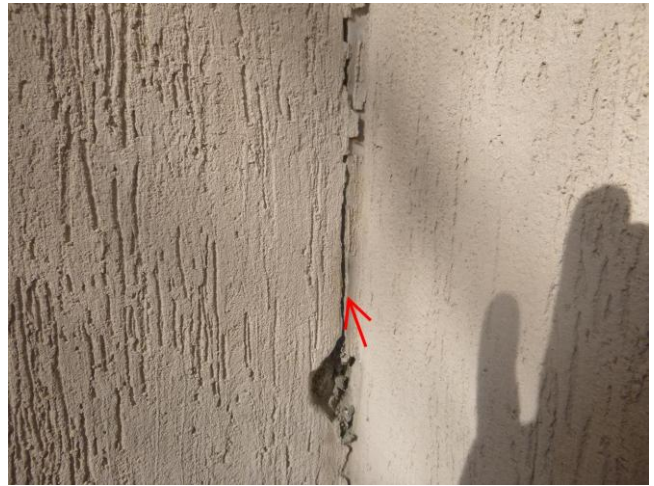
| N° Rep | Niv Zone | Zone homogène | Composant | Partie de composant | Matériau | Photo | Prélèvement échantillon (1) | Résultat | Nombre de sondages | | Etat de dégradation |
|---|---|---|---|---|---|---|---|---|---|---|---|
| 025 | Ext | Façade extérieure | Murs et cloisons 'en dur' | Joints de dilatation | Joints de dilatation extérieure souple | X | FJ026 | | 1 | 0 | |

025 : Joints de dilatation extérieure souple  
Façade extérieure  
Façade extérieure (niv:Ext) - PRE:FJ026

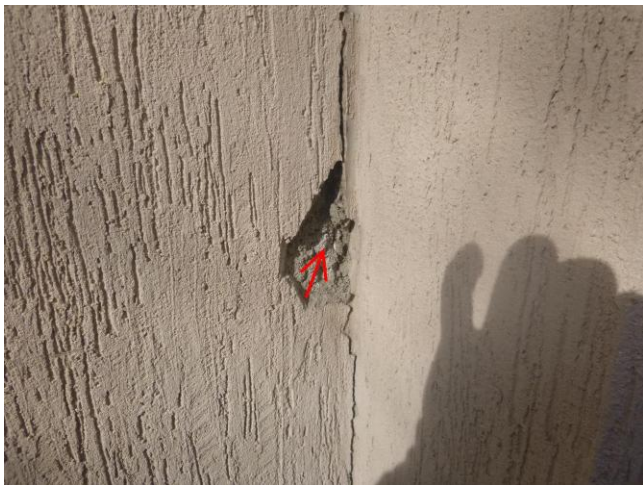
| N° Rep | Niv Zone | Zone homogène | Composant | Partie de composant | Matériau | Photo | Prélèvement échantillon (1) | Résultat | Nombre de sondages | | Etat de dégradation |
|---|---|---|---|---|---|---|---|---|---|---|---|
| 026 | Ext | Façade extérieure | Revêtements de murs | Sous-couches des tissus muraux | Revêtement mural en sous-face | X | FJ027 | | 1 | 0 | |

026 : Revêtement mural en sous-face  
Façade extérieure  
Façade extérieure (niv:Ext) - PRE:FJ027

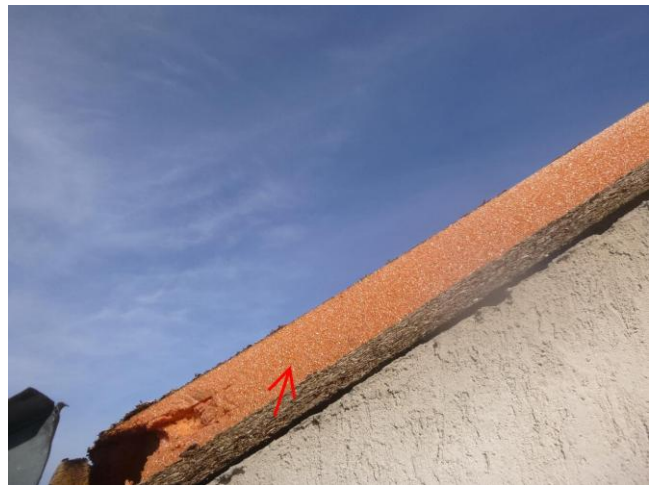
| N° Rep | Niv Zone | Zone homogène | Composant | Partie de composant | Matériau | Photo | Prélèvement échantillon (1) | Résultat | Nombre de sondages | | Etat de dégradation |
|---|---|---|---|---|---|---|---|---|---|---|---|
| 027 | Ext | Toiture extérieure | Interfaces entre structures | Jonction avec la façade | mousse isolante rouge | X | FJ028 | | 1 | 0 | |

027 : mousse isolante rouge  
Toiture extérieure  
Toiture extérieure (niv:Ext) - PRE:FJ028

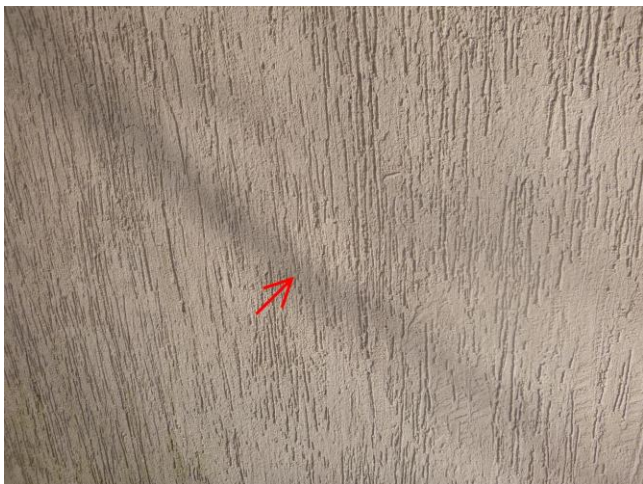
| N° Rep | Niv Zone | Zone homogène | Composant | Partie de composant | Matériau | Photo | Prélèvement échantillon (1) | Résultat | Nombre de sondages | | Etat de dégradation |
|---|---|---|---|---|---|---|---|---|---|---|---|
| 028 | Ext | Façade extérieure | Murs et cloisons 'en dur' | Enduits projetés ou lissés ou talochés ayant une fonction coupe-feu | Enduit/Peinture extérieure | X | FJ029 | | 1 | 0 | |

028 : Enduit/Peinture extérieure  
Façade extérieure  
Façade extérieure (niv:Ext) - PRE:FJ029

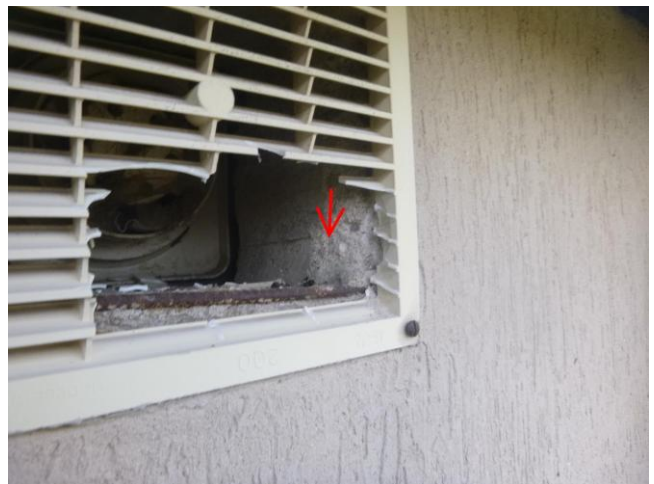
| N° Rep | Niv Zone | Zone homogène | Composant | Partie de composant | Matériau | Photo | Prélèvement échantillon (1) | Résultat | Nombre de sondages | | Etat de dégradation |
|---|---|---|---|---|---|---|---|---|---|---|---|
| 029 | Ext | Façade extérieure | Revêtements de murs | Sous-couches des tissus muraux | revêtement mural | X | FJ030 | | 1 | 0 | |

029 : revêtement mural  
Façade extérieure  
Façade extérieure (niv:Ext) - PRE:FJ030

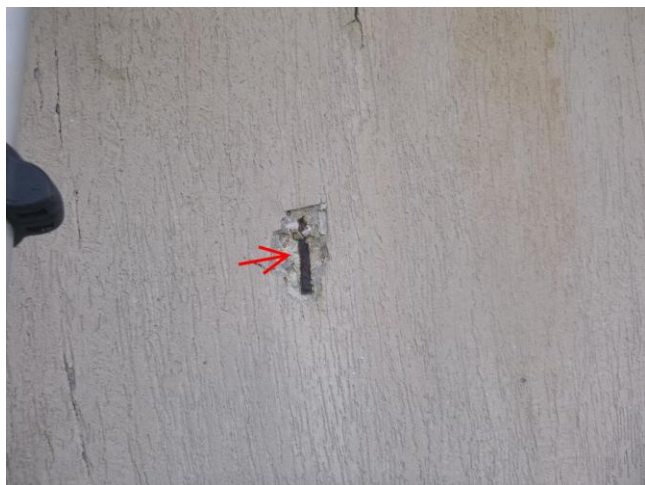
030 : revêtement mural  
Façade extérieure  
Façade extérieure (niv:Ext) - PRE:FJ031

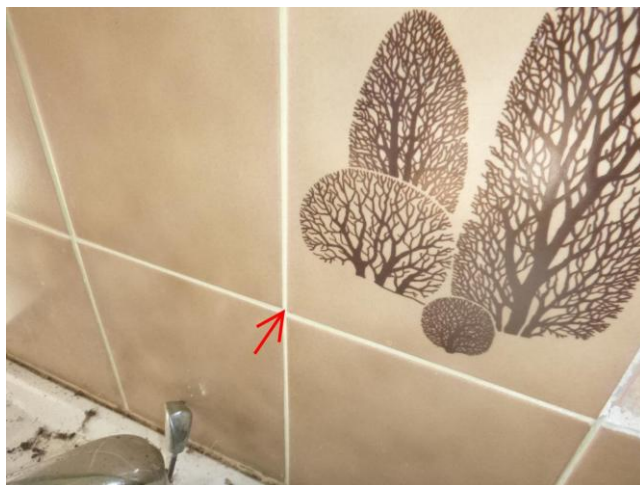
031 : Joint de faïence  
Volume 4  
Volume 4 (niv:0) - PRE:FJ032

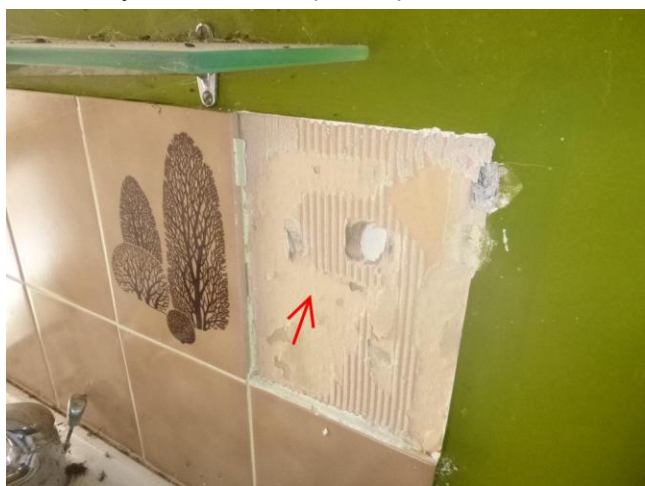
032 : Colle de faïence  
Volume 4  
Volume 4 (niv:0) - PRE:FJ033

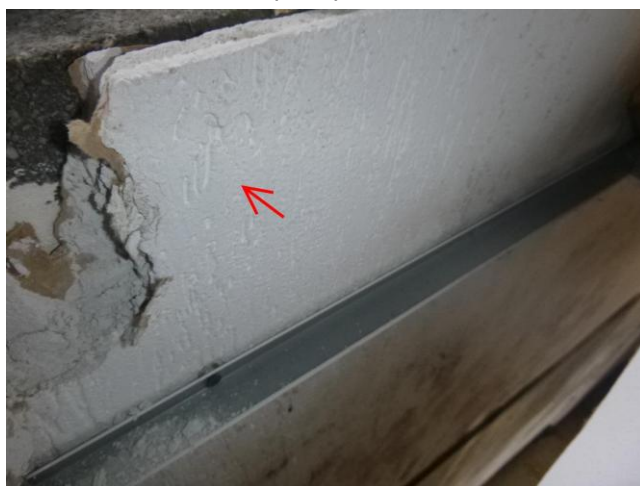
033 : revêtement mural  
Combles  
Combles (niv:0) - PRE:FJ034

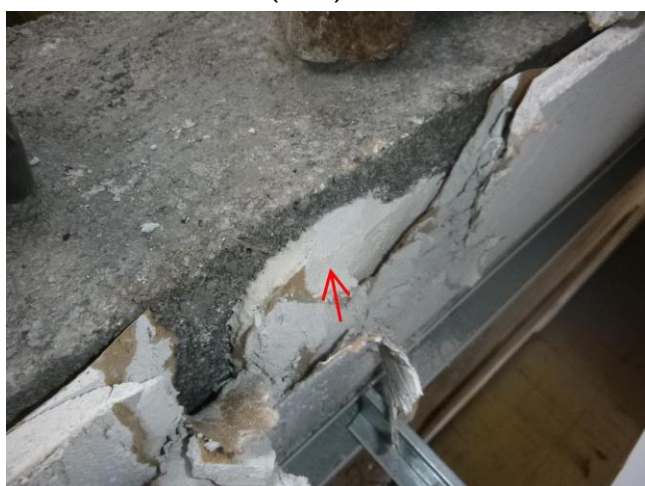
| N° Rep | Niv Zone | Zone homogène | Composant | Partie de composant | Matériau | Photo | Prélèvement échantillon (1) | Résultat | Nombre de sondages | | Etat de dégradation |
|---|---|---|---|---|---|---|---|---|---|---|---|
| 034 | 1 | Combles | Revêtements de murs | Sous-couches des tissus muraux | Colle murale | X | FJ035 | | 1 | 0 | |

034 : Colle murale  
Combles  
Combles (niv:0) - PRE:FJ035

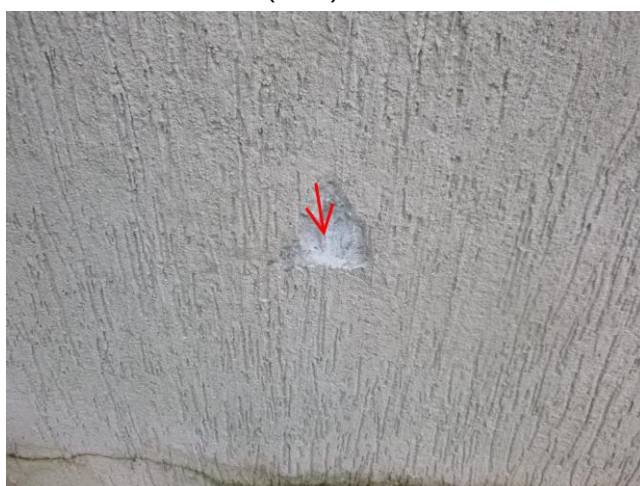
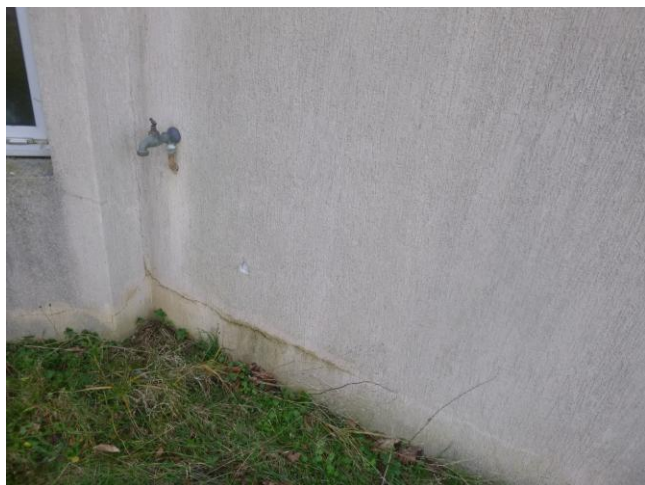
**035 : Crépi**  
**Façade extérieure**  
**Façade extérieure (niv:Ext) - PRE:FJ036**

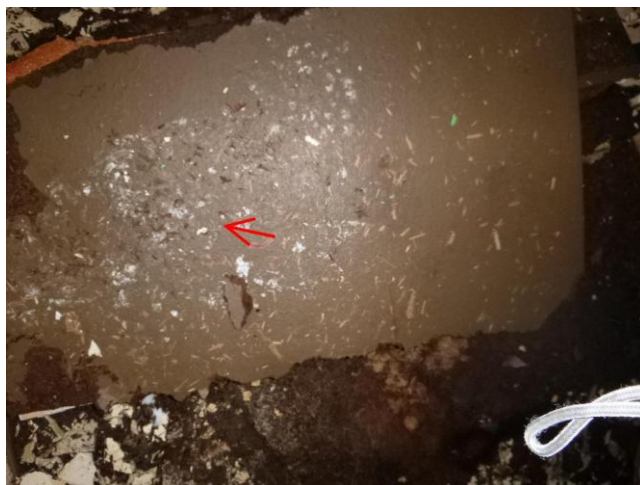
**036 : Panneaux**  
**Combles**  
**Combles (niv:0) - PRE:FJ037**
