**Rapport de mission de repérage des matériaux et produits contenant de l'amiante dans les immeubles bâtis avant réalisation de travaux**

Numéro de dossier : RAT-Bat F Sanitaires  
Date du repérage : 06/02/2026

| Adresse | Rue : ..... <b>200 Avenue de la République</b><br>Bât., escalier, niveau, appartement n°, lot n° :<br><b>Bâtiment F, l'ensemble des sanitaires</b><br>Code postal, ville : . <b>92000 Nanterre (France)</b> |

#### REHABILITATION TOTALE DES SANITAIRES RDC ENTRESOL 1/2/3/4 ETAGES SOL PLINTHES MURS CLOISONS

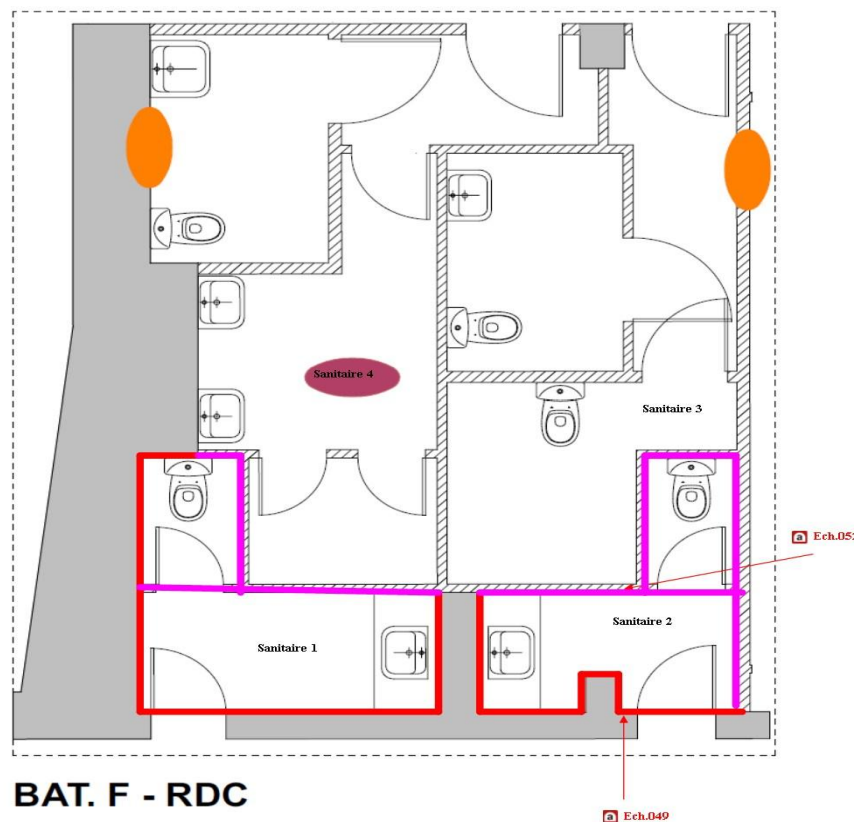
**a** Cloisons matériaux Enduit blanc Amiante  
**a** Murs matériaux Enduit blanc Amiante

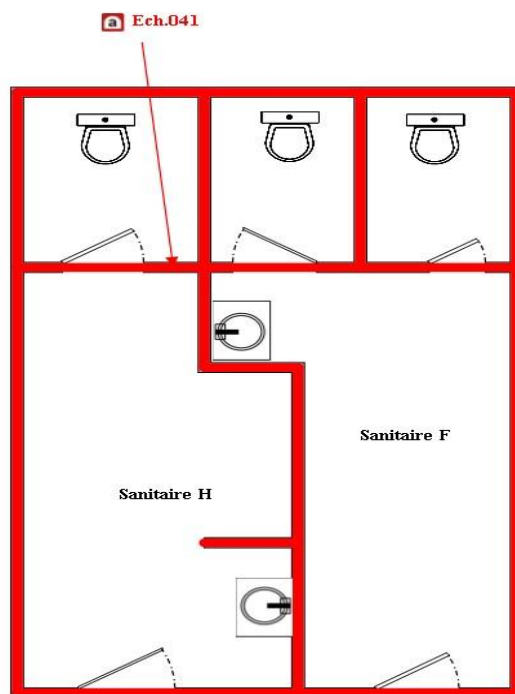
**Plinthes Ciment colle gris Amiante**

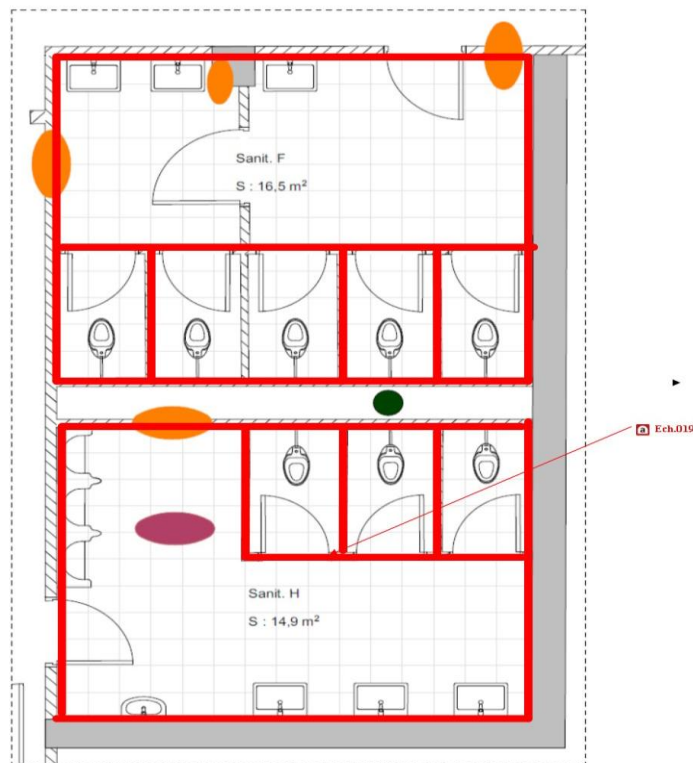
Plinthes Ciment colle gris Amiante

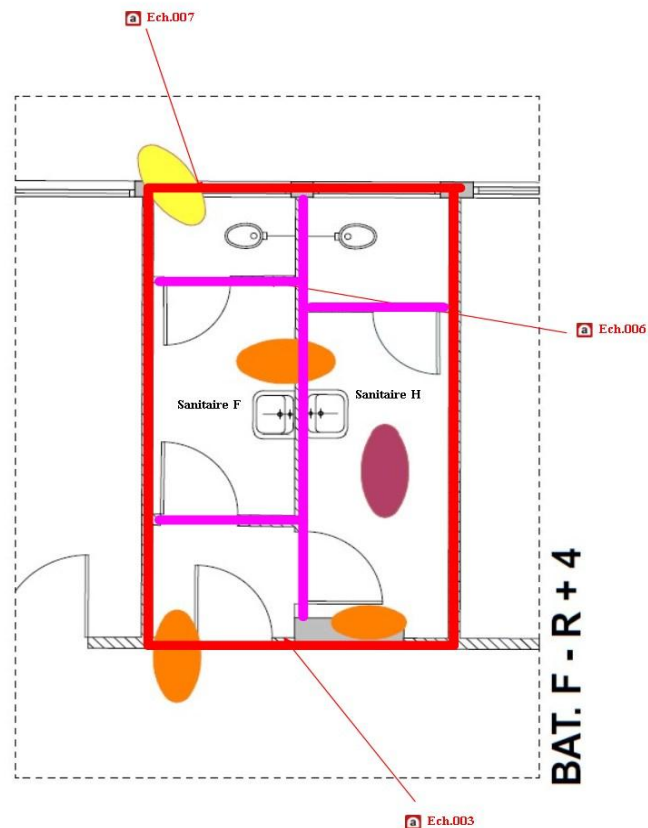
- a** — Cloisons Matériaux Enduit blanc Amiante
- a** — Murs Matériaux Enduit blanc Amiante
