## Rapport de mission de repérage des matériaux et produits contenant de l'amiante avant réalisation de travaux

Numéro de dossier : VLA2018460  
Date du repérage : 30/08/2018

| Immeuble bâti visité | |
|---|---|
| Adresse | Rue : ..... <b>Belledonne (8A)</b><br>Bât., escalier, niveau, appartement n°, lot n°:<br><b>Lot numéro : NC,</b><br>Code postal, ville : . <b>73370 LE BOURGET-DU-LAC</b><br><b>Section cadastrale : NC, Parcelle numéro : NC,</b> |
| Périmètre de repérage : | ..... <b>Laboratoire salle 13, 17 et 131.</b> |

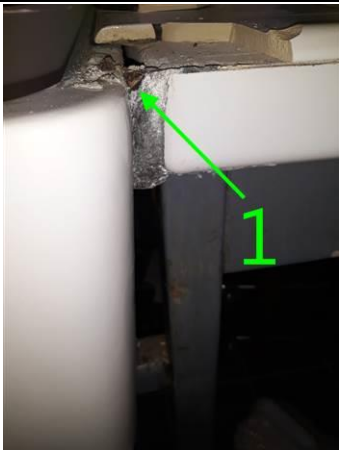
| Localisation | Identifiant + Description | Photo |
|---|---|---|
| Salle 131 | <p>Identifiant: Matériau001<br/> Réf. prélèvement: ech001<br/> Réf. laboratoire: IT041809-9105<br/> Description: Joint noir<br/> Composant de la construction: Paillasse<br/> Partie à sonder: Joint<br/> Localisation sur croquis : ech001</p> | |

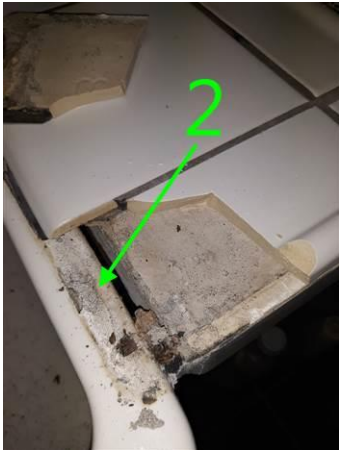
| Localisation | Identifiant + Description | Photo |
|---|---|---|
| | <p>Identifiant: Matériau002<br/> Réf. prélèvement: ech002<br/> Réf. laboratoire: IT041809-9106<br/> Description: Faïence + colle<br/> Composant de la construction: Mur<br/> Partie à sonder: Colles de faïence<br/> Localisation sur croquis : ech002</p> | |

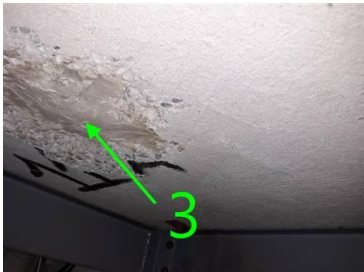
| Localisation | Identifiant + Description | Photo |
|---|---|---|
| | <p>Identifiant: Matériau003<br/> Réf. prélèvement: ech003<br/> Réf. laboratoire: IT041809-9107<br/> Description: Scellement<br/> Composant de la construction: Paillasse<br/> Partie à sonder: Scellement<br/> Localisation sur croquis : ech003</p> | |

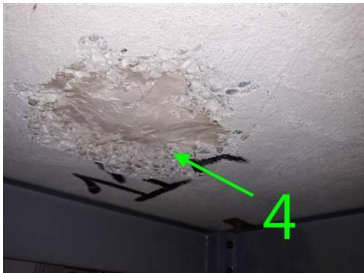
| Localisation | Identifiant + Description | Photo |
|---|---|---|
| | <p>Identifiant: Matériau004<br/> Réf. prélèvement: ech004<br/> Réf. laboratoire: IT041809-9108<br/> Description: Rebouchage<br/> Composant de la construction: Paillasse<br/> Partie à sonder: Enduit<br/> Localisation sur croquis : ech004</p> | |

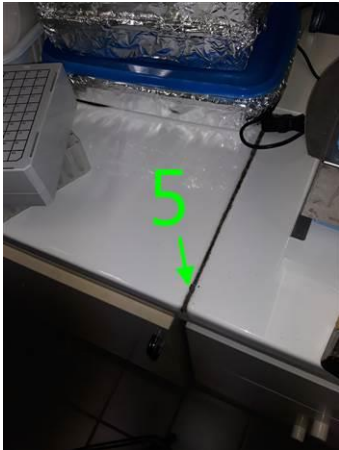
| Localisation | Identifiant + Description | Photo |
|---|---|---|
| | <p>Identifiant: Matériau005<br/> Réf. prélèvement: ech005<br/> Réf. laboratoire: IT041809-9109<br/> Description: Joint noir mélange<br/> Composant de la construction: Paillasse<br/> Partie à sonder: Joint<br/> Localisation sur croquis : ech005</p> | |

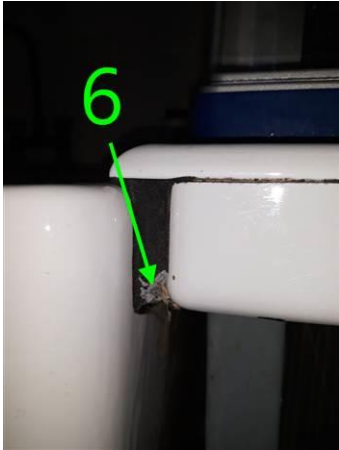
| Localisation | Identifiant + Description | Photo |
|---|---|---|
| Salle 17 | <p>Identifiant: Matériau006<br/> Réf. prélèvement: ech006<br/> Réf. laboratoire: IT041809-9110<br/> Description: Joint noir<br/> Composant de la construction: Paillasse<br/> Partie à sonder: Joint<br/> Localisation sur croquis : ech006</p> | |

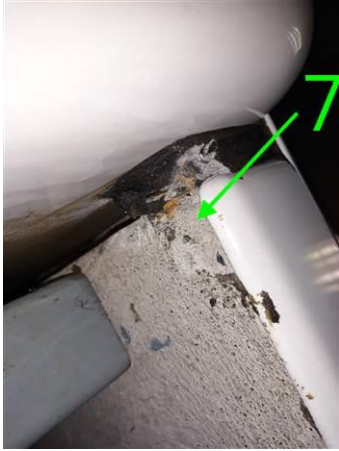
| Localisation | Identifiant + Description | Photo |
|---|---|---|
| | <p>Identifiant: Matériau007<br/> Réf. prélèvement: ech007<br/> Réf. laboratoire: IT041809-9111<br/> Description: Faïence + colle<br/> Composant de la construction: Mur<br/> Partie à sonder: Colles de faïence<br/> Localisation sur croquis : ech007</p> | |

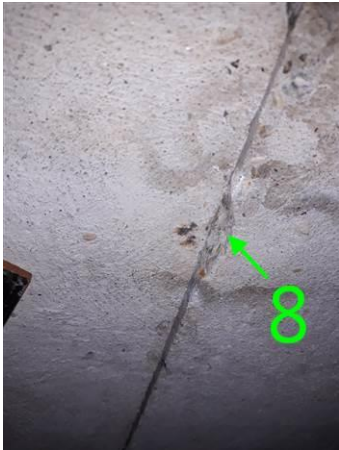
| Localisation | Identifiant + Description | Photo |
|---|---|---|
| | <p>Identifiant: Matériau008<br/> Réf. prélèvement: ech008<br/> Réf. laboratoire: IT041809-9112<br/> Description: Scellement<br/> Composant de la construction: Paillasse<br/> Partie à sonder: Scellement<br/> Localisation sur croquis : ech008</p> | |

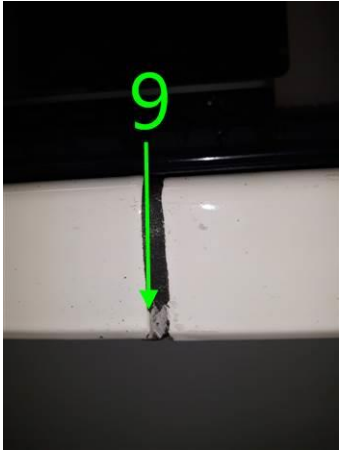
| Localisation | Identifiant + Description | Photo |
|---|---|---|
| Salle 13 | <p>Identifiant: Matériau009<br/> Réf. prélèvement: ech009<br/> Réf. laboratoire: IT041809-9113<br/> Description: Joint noir<br/> Composant de la construction: Paillasse<br/> Partie à sonder: Joint<br/> Localisation sur croquis : ech009</p> | |

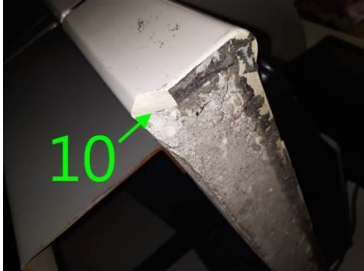
| Localisation | Identifiant + Description | Photo |
|---|---|---|
| | <p>Identifiant: Matériau010<br/> Réf. prélèvement: ech010<br/> Réf. laboratoire: IT041809-9114<br/> Description: Faïence + colle<br/> Composant de la construction: Mur<br/> Partie à sonder: Colles de faïence<br/> Localisation sur croquis : ech010</p> | |

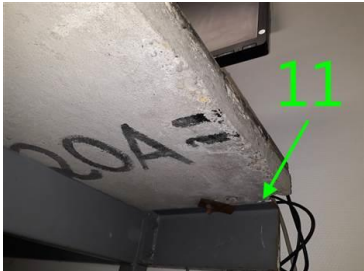
| Localisation | Identifiant + Description | Photo |
|---|---|---|
| | <p>Identifiant: Matériau011<br/> Réf. prélèvement: ech011<br/> Réf. laboratoire: IT041809-9115<br/> Description: Scellement<br/> Composant de la construction: Paillasse<br/> Partie à sonder: Scellement<br/> Localisation sur croquis : ech011</p> | |

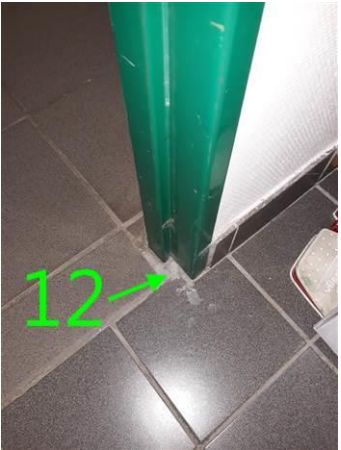
| Localisation | Identifiant + Description | Photo |
|---|---|---|
| | <p>Identifiant: Matériau012<br/> Réf. prélèvement: ech012<br/> Réf. laboratoire: IT041809-9116<br/> Description: Carrelage + colle + ragréage<br/> Composant de la construction: Sol<br/> Partie à sonder: Carrelage + colle + ragréage<br/> Localisation sur croquis : ech012</p> | |

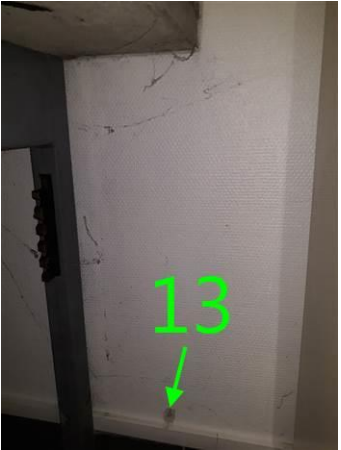
| Localisation | Identifiant + Description | Photo |
|---|---|---|
| | <p>Identifiant: Matériau013<br/> Réf. prélèvement: ech013<br/> Réf. laboratoire: IT041809-9117<br/> Description: Enduit mur béton<br/> Composant de la construction: Mur<br/> Partie à sonder: Enduits<br/> Localisation sur croquis : ech013</p> | |

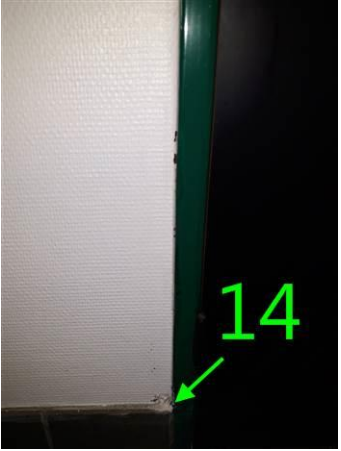
| Localisation | Identifiant + Description | Photo |
|---|---|---|
| | <p>Identifiant: Matériau014<br/> Réf. prélèvement: ech014<br/> Réf. laboratoire: IT041809-9118<br/> Description: Enduit mur Cloison<br/> Composant de la construction: Mur<br/> Partie à sonder: Enduits<br/> Localisation sur croquis : ech014</p> | |

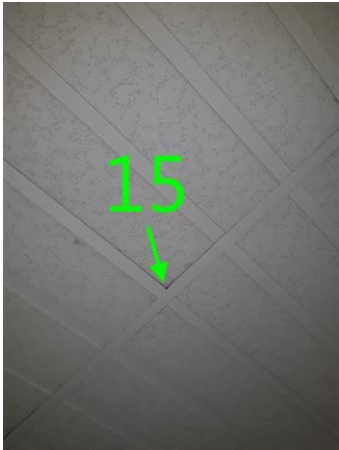
| Localisation | Identifiant + Description | Photo |
|---|---|---|
| | <p>Identifiant: Matériau015<br/> Réf. prélèvement: ech015<br/> Réf. laboratoire: IT041809-9119<br/> Description: Faux plafond<br/> Composant de la construction: Plafond<br/> Partie à sonder: Faux plafond<br/> Localisation sur croquis : ech015</p> | |

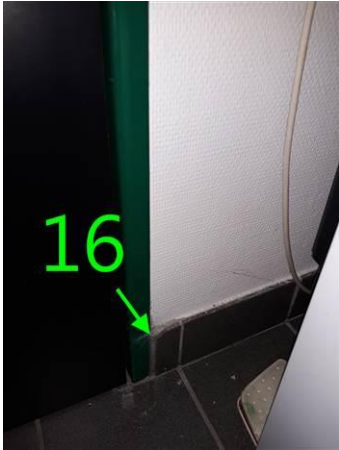
| Localisation | Identifiant + Description | Photo |
|---|---|---|
| | <p>Identifiant: Matériau016<br/> Réf. prélèvement: ech016<br/> Réf. laboratoire: IT041809-9120<br/> Description: Plinthe + colle<br/> Composant de la construction: Mur<br/> Partie à sonder: Colles de plinthe<br/> Localisation sur croquis : ech016</p> | |

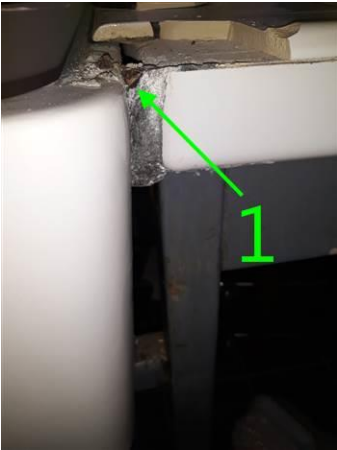
| | <p>Photo n° photoA001<br/> Localisation : Salle 131<br/> Ouvrage : Paillasse<br/> Partie d'ouvrage : Joint<br/> Description : Joint noir<br/> Localisation sur croquis : ech001</p> |

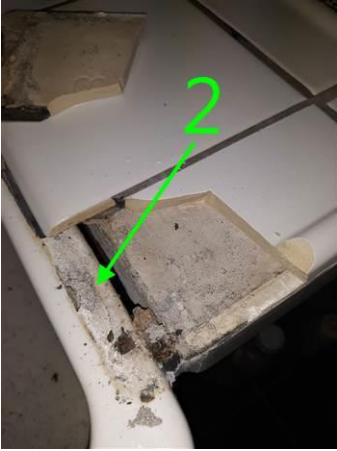
| | <p>Photo n° photoA002<br/> Localisation : Salle 131<br/> Ouvrage : Mur<br/> Partie d'ouvrage : Colles de faïence<br/> Description : Faïence + colle<br/> Localisation sur croquis : ech002</p> |

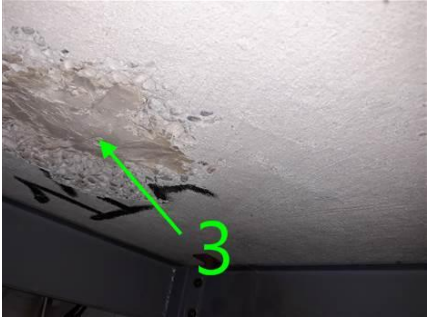
| | <p>Photo n° photoA003<br/> Localisation : Salle 131<br/> Ouvrage : Paillasse<br/> Partie d'ouvrage : Scellement<br/> Description : Scellement<br/> Localisation sur croquis : ech003</p> |

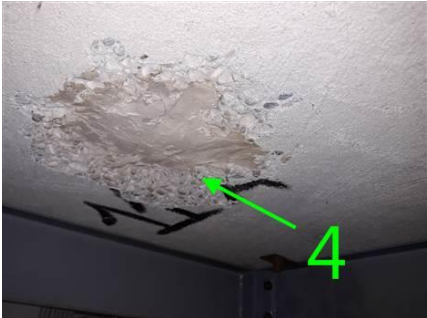
| | <p>Photo n° photoA004<br/> Localisation : Salle 131<br/> Ouvrage : Paillasse<br/> Partie d'ouvrage : Enduit<br/> Description : Rebouchage<br/> Localisation sur croquis : ech004</p> |

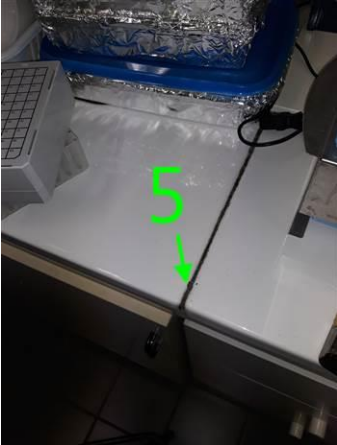
| | <p>Photo n° photoA005<br/> Localisation : Salle 131<br/> Ouvrage : Paillasse<br/> Partie d'ouvrage : Joint<br/> Description : Joint noir mélange<br/> Localisation sur croquis : ech005</p> |

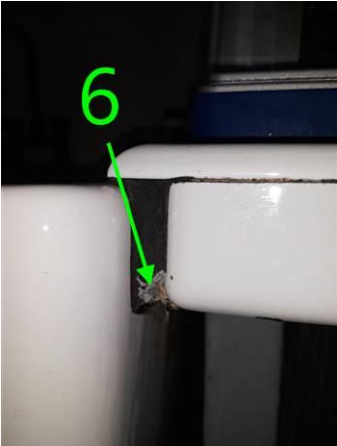
| | <p>Photo n° photoA006<br/> Localisation : Salle 17<br/> Ouvrage : Paillasse<br/> Partie d'ouvrage : Joint<br/> Description : Joint noir<br/> Localisation sur croquis : ech006</p> |

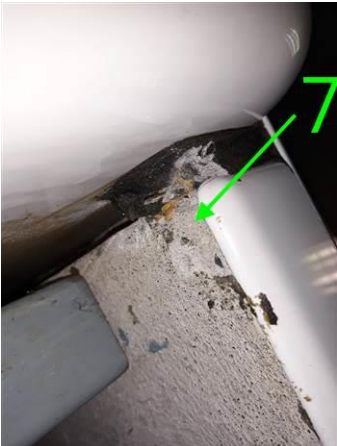
| | <p>Photo n° photoA007<br/> Localisation : Salle 17<br/> Ouvrage : Mur<br/> Partie d'ouvrage : Colles de faïence<br/> Description : Faïence + colle<br/> Localisation sur croquis : ech007</p> |

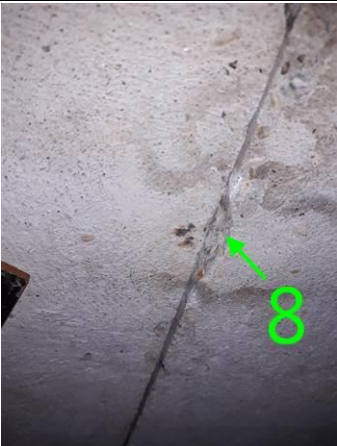
| | <p>Photo n° photoA008<br/> Localisation : Salle 17<br/> Ouvrage : Paillasse<br/> Partie d'ouvrage : Scellement<br/> Description : Scellement<br/> Localisation sur croquis : ech008</p> |

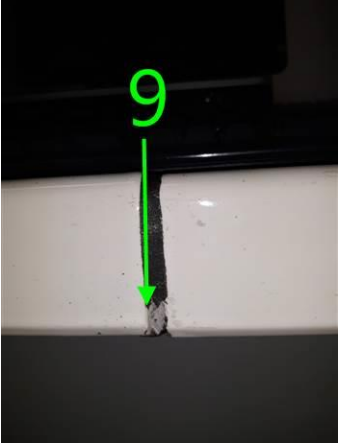
| | <p>Photo n° photoA009<br/> Localisation : Salle 13<br/> Ouvrage : Paillasse<br/> Partie d'ouvrage : Joint<br/> Description : Joint noir<br/> Localisation sur croquis : ech009</p> |

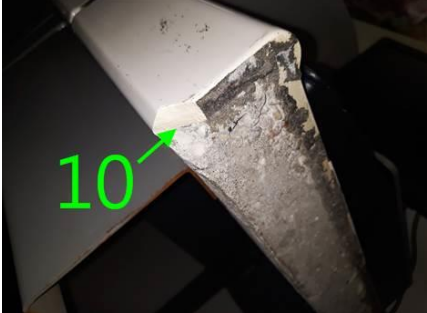
| | <p>Photo n° photoA010<br/> Localisation : Salle 13<br/> Ouvrage : Mur<br/> Partie d'ouvrage : Colles de faïence<br/> Description : Faïence + colle<br/> Localisation sur croquis : ech010</p> |

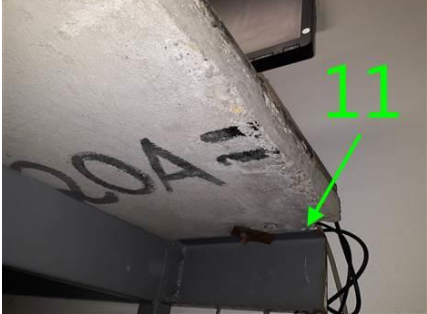
| | <p>Photo n° photoA011<br/> Localisation : Salle 13<br/> Ouvrage : Paillasse<br/> Partie d'ouvrage : Scellement<br/> Description : Scellement<br/> Localisation sur croquis : ech011</p> |

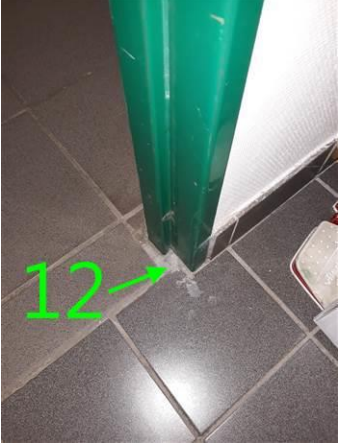
| | <p>Photo n° photoA012<br/> Localisation : Salle 13<br/> Ouvrage : Sol<br/> Partie d'ouvrage : Carrelage + colle + ragréage<br/> Description : Carrelage + colle + ragréage<br/> Localisation sur croquis : ech012</p> |

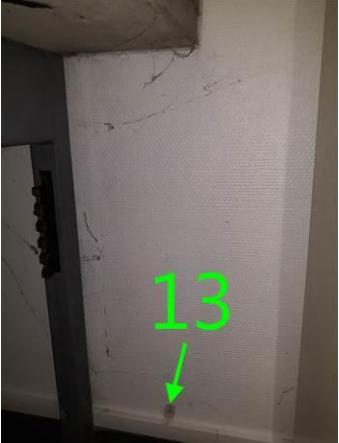
| | <p>Photo n° photoA013<br/> Localisation : Salle 13<br/> Ouvrage : Mur<br/> Partie d'ouvrage : Enduits<br/> Description : Enduit mur béton<br/> Localisation sur croquis : ech013</p> |

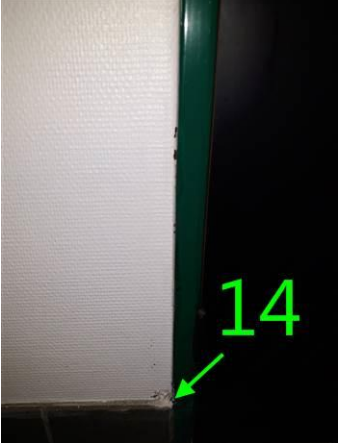
| | <p>Photo n° photoA014<br/> Localisation : Salle 13<br/> Ouvrage : Mur<br/> Partie d'ouvrage : Enduits<br/> Description : Enduit mur Cloison<br/> Localisation sur croquis : ech014</p> |

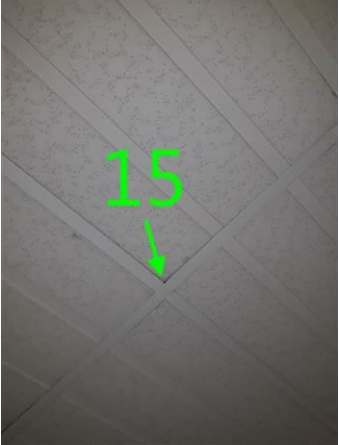
| | <p>Photo n° photoA015<br/> Localisation : Salle 13<br/> Ouvrage : Plafond<br/> Partie d'ouvrage : Faux plafond<br/> Description : Faux plafond<br/> Localisation sur croquis : ech015</p> |

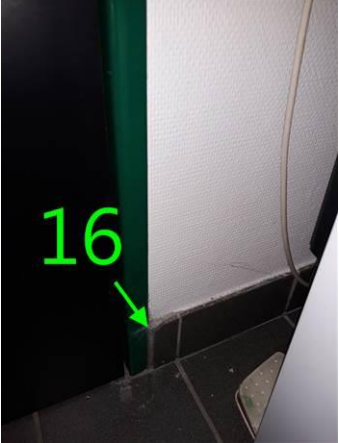
| | <p>Photo n° photoA016<br/> Localisation : Salle 13<br/> Ouvrage : Mur<br/> Partie d'ouvrage : Colles de plinthe<br/> Description : Plinthe + colle<br/> Localisation sur croquis : ech016</p> |
