## DOSSIER DE DIAGNOSTIC TECHNIQUE

**Référence : 002ER838493-1**  
A communiquer pour toute correspondance  
Réalisé le : 26/02/2026  
Référence mandataire : Campus du  
Bourget - Université Savoie Mont Blanc

Campus du Bourget - Université  
Savoie Mont Blanc Bâtiment 8A -  
RUE DU LAC MAJEUR  
73370 LE BOURGET-DU-LAC

# Rapport de repérage des matériaux et produits contenant de l'amiante avant réalisation de travaux dans un immeuble bâti

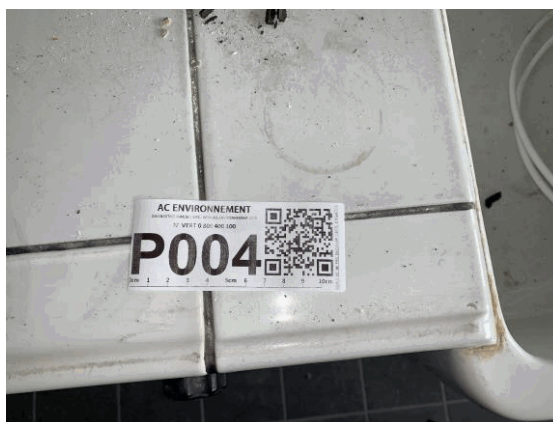
002ER838493 n°4 - 1 (P4) - Université Savoie Mont Blanc Bâtiment 8A - Salle 216 - Vol 1 (Salle 216)

| Référence | Localisation | Action |
|---|---|---|
| 002ER838493 n°4 - 1 (P4) | Université Savoie Mont Blanc Bâtiment 8A<br>- Salle 216 - Vol 1<br>(Salle 216) | Prélevement négatif |

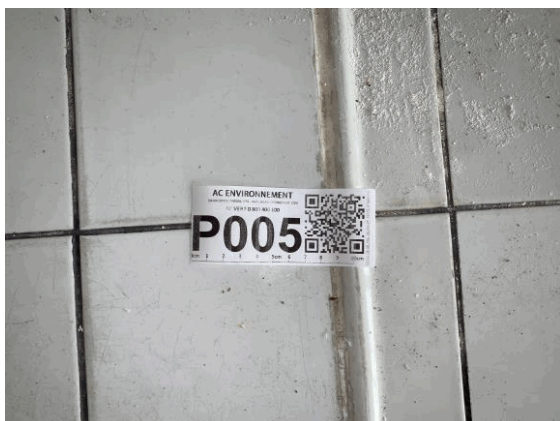
002ER838493 n°5 - 1 (P5) - Université Savoie Mont Blanc Bâtiment 8A - Salle 216 - Vol 1 (Salle 216)

| Référence | Localisation | Action |
|---|---|---|
| 002ER838493 n°5 - 1 (P5) | Université Savoie Mont Blanc Bâtiment 8A<br>- Salle 216 - Vol 1<br>(Salle 216) | Prélevement négatif |

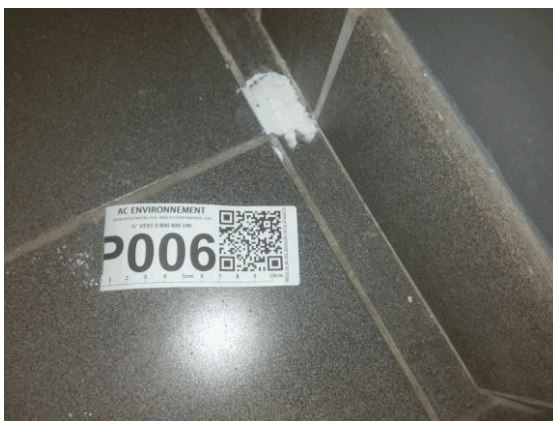
002ER838493-1 n°6 - 1 (P6) - Salles 8A - Vol 2 (8A 13)

| Plan | Localisation | Composant | Partie composant | Réf action | Observation | Précision loc. | Ref photo | Ref Pré. | Descriptif | Résultat | Conclusion |
|---|---|---|---|---|---|---|---|---|---|---|---|
| Salles 8A | Vol 2 (8A 13) | Revêtement de sol | Colles de carrelage | P6 | Réalisation d'un prélèvement | | 002ER<br>83849<br>3-1 n°6 - 1 | P6 | Colle - Dur - Gris | Négatif | Négatif sur analyse |

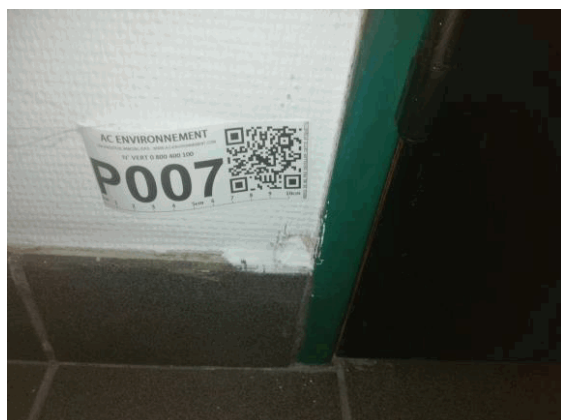
002ER838493-1 n°7 - 1 (P7) - Salles 8A - Vol 2 (8A 13)

| Plan | Localisation | Composant | Partie composant | Réf action | Observation | Précision loc. | Ref photo | Ref Pré. | Descriptif | Résultat | Conclusion |
|---|---|---|---|---|---|---|---|---|---|---|---|
| Salles 8A | Vol 2 (8A 13) | Revêtement de mur | Colle de carrelage (plinthe) | P7 | Réalisation d'un prélèvement | | 002ER<br>83849<br>3-1 n°7<br>- 1 | P7 | Colle / Papier - Dur / Souple Fibreux - Gris / Beige | Négatif | Négatif sur analyse |

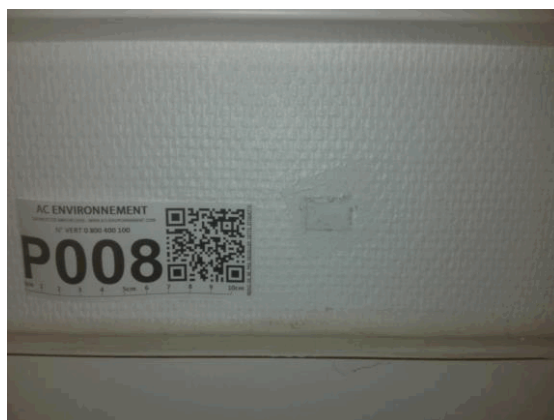
002ER838493-1 n°8 - 1 (P8) - Salles 8A - Vol 2 (8A 13)

| Plan | Localisation | Composant | Partie composant | Réf action | Observation | Précision loc. | Ref photo | Ref Prél. | Descriptif | Résultat | Conclusion |
|---|---|---|---|---|---|---|---|---|---|---|---|
| Salles 8A | Vol 2 (8A 13) | Murs et<br>cloisons | Enduits plâtre | P8 | Réalisation<br>d'un<br>prélèvement | | 002ER<br>83849<br>3-1 n°8<br>- 1 | P8 | Peinture /<br>Toile / Enduit<br>/ Ciment -<br>Effritable /<br>Souple<br>Fibreux /<br>Effritable /<br>Effritable -<br>Blanc / Blanc<br>/ Blanc / Gris | Négatif | Négatif<br>sur<br>analyse |

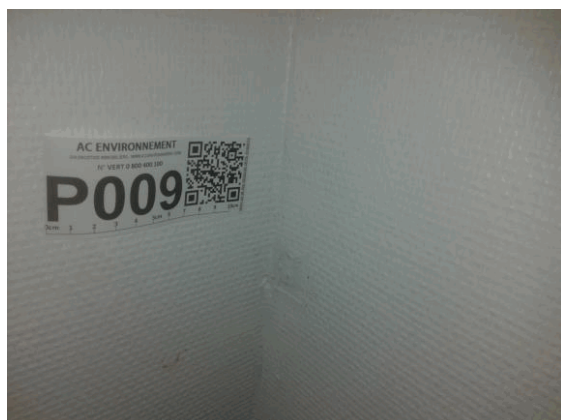
002ER838493-1 n°9 - 1 (P9) - Salles 8A - Vol 2 (8A 13)

| Plan | Localisation | Composant | Partie composant | Réf action | Observation | Précision loc. | Ref photo | Ref Prél. | Descriptif | Résultat | Conclusion |
|---|---|---|---|---|---|---|---|---|---|---|---|
| Salles 8A | Vol 2 (8A 13) | Cloisons<br>légères ou<br>préfabriquée<br>s | Jonction entre<br>panneaux<br>préfabriqués | P9 | Réalisation<br>d'un<br>prélèvement | | 002ER<br>83849<br>3-1 n°9<br>- 1 | P9 | Peinture /<br>Fibres /<br>Enduit /<br>Papier /<br>Enduit -<br>Effritable /<br>Souple<br>Fibreux /<br>Effritable /<br>Souple<br>Fibreux /<br>Effritable -<br>Blanc / Blanc<br>/ Blanc /<br>Beige /<br>Beige | Négatif | Négatif<br>sur<br>analyse |

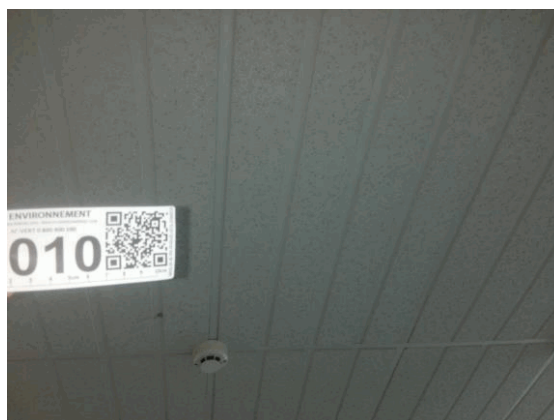
002ER838493-1 n°10 - 1 (P10) - Salles 8A - Vol 2 (8A 13)

| Plan | Localisation | Composant | Partie composant | Réf action | Observation | Précision loc. | Ref photo | Ref Prél. | Descriptif | Résultat | Conclusion |
|---|---|---|---|---|---|---|---|---|---|---|---|
| Salles 8A | Vol 2 (8A 13) | Faux plafonds | Panneaux et plaques | P10 | Réalisation d'un prélèvement | | 002ER<br>83849<br>3-1 n<br>°10 - 1 | P10 | Peinture /<br>Faux-plafond<br>- Effritable /<br>Effritable<br>Fibreux -<br>Blanc /<br>Beige | Négatif | Négatif sur analyse |

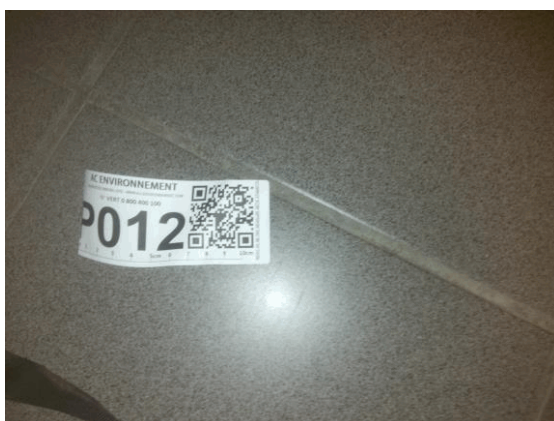
002ER838493-1 n°12 - 1 (P12) - Salles 8A - Vol 6 (8A 27a)

| Plan | Localisation | Composant | Partie composant | Réf action | Observation | Précision loc. | Ref photo | Ref Pré. | Descriptif | Résultat | Conclusion |
|---|---|---|---|---|---|---|---|---|---|---|---|
| Salles 8A | Vol 6 (8A 27a) | Revêtement de sol | Colles de carrelage | P12 | Réalisation d'un prélèvement | | 002ER<br>83849<br>3-1 n°12 - 1 | P12 | Colle - Dur - Gris | Négatif | Négatif sur analyse |

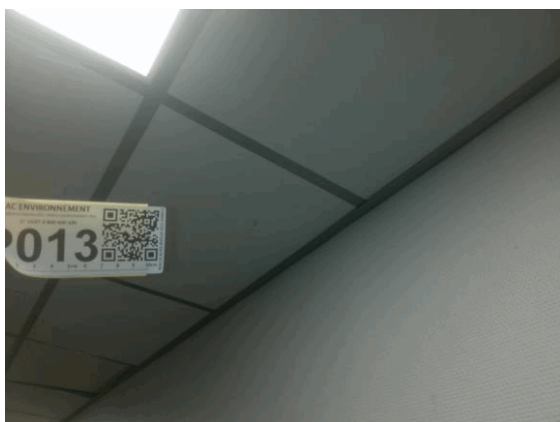
002ER838493-1 n°13 - 1 (P13) - Salles 8A - Vol 6 (8A 27a)

| Plan | Localisation | Composant | Partie composant | Réf action | Observation | Précision loc. | Ref photo | Ref Pré. | Descriptif | Résultat | Conclusion |
|---|---|---|---|---|---|---|---|---|---|---|---|
| Salles 8A | Vol 6 (8A 27a) | Faux plafonds | Panneaux et plaques | P13 | Réalisation d'un prélèvement | | 002ER<br>83849<br>3-1 n<br>°13 - 1 | P13<br>Phase 1 | Matériau - Effritable Fibreux - Blanc | Négatif | Négatif sur analyse |
| Salles 8A | Vol 6 (8A 27a) | Faux plafonds | Panneaux et plaques | P13 | Réalisation d'un prélèvement | | 002ER<br>83849<br>3-1 n<br>°13 - 1 | P13<br>Phase 2 | Laine - Souple Fibreux - Jaune | Négatif | Négatif sur analyse |

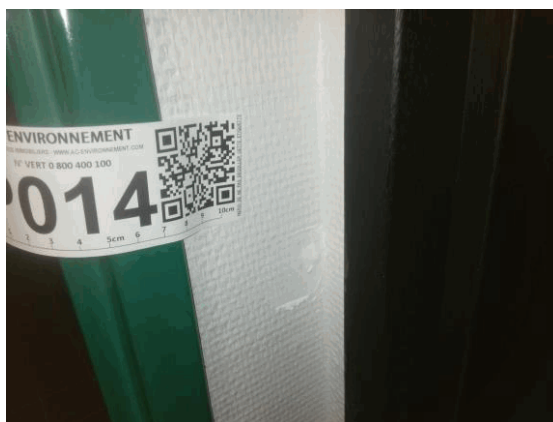
002ER838493-1 n°14 - 1 (P14) - Salles 8A - Vol 6 (8A 27a)

| Plan | Localisation | Composant | Partie composant | Réf action | Observation | Précision loc. | Ref photo | Ref Prél. | Descriptif | Résultat | Conclusion |
|---|---|---|---|---|---|---|---|---|---|---|---|
| Salles 8A | Vol 6 (8A 27a) | Cloisons légères ou préfabriquées | Jonction entre panneaux préfabriqués | P14 | Réalisation d'un prélèvement | | 002ER<br>83849<br>3-1 n<br>°14 - 1 | P14 | Peinture /<br>Enduit /<br>Papier /<br>Enduit -<br>Effritable /<br>Effritable /<br>Souple<br>Fibreux /<br>Effritable -<br>Gris / Blanc /<br>Beige /<br>Blanc | Négatif | Négatif sur analyse |

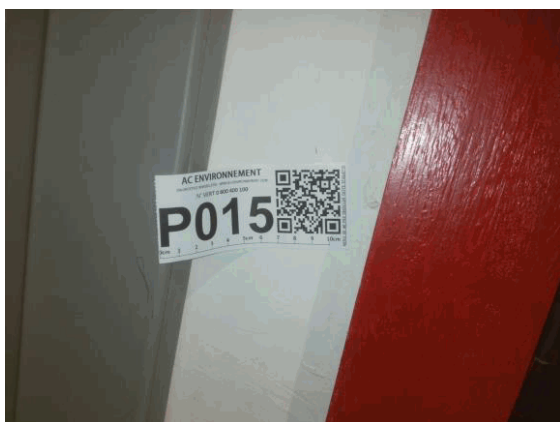
002ER838493-1 n°15 - 1 (P15) - Salles 8A - Vol 7 (8A 27b)

| Plan | Localisation | Composant | Partie composant | Réf action | Observation | Précision loc. | Ref photo | Ref Prél. | Descriptif | Résultat | Conclusion |
|---|---|---|---|---|---|---|---|---|---|---|---|
| Salles 8A | Vol 7 (8A 27b) | Murs et cloisons | Enduits plâtre | P15 | Réalisation d'un prélèvement | | 002ER<br>83849<br>3-1 n<br>°15 - 1 | P15 | Enduit -<br>Effritable -<br>Blanc | Négatif | Négatif sur analyse |
