# MISSION DE RÉHABILITATION DU BÂTIMENT SITUÉ AU 29 RUE AMIRAL LACAZE

PHASE PRO/DCE

**Préfecture de la Réunion**

Rapport de présentation\_ind C

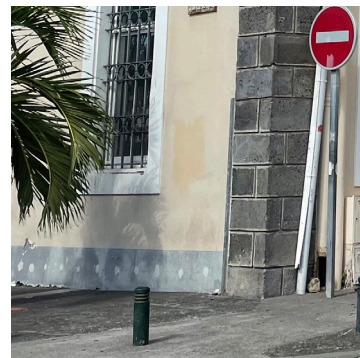
Les façades présentent quelques fissurations ponctuelles et des éclats d'enduit, sans pour autant menacer l'intégrité des parements. Des reprises d'enduits et de peinture sont également à identifier, notamment en soubassement, où l'on observe les marques résultant des injections de résine hydrophobe, destinées au traitement des remontées capillaires. Des taches d'humidité, liées au mauvais ruissellement des eaux de pluie et à ces mêmes remontées capillaires, sont identifiables, notamment en pied de murs. Des reprises de joints au ciment, non compatibles, ont été effectuées sur les chaînages d'angle en pierre basaltique apparente.

Angle nord-ouest de l'édifice avec chaînage d'angle et différences colorimétriques d'enduits  
Agence Pierre-Antoine Gatier, 05.25

Les enduits dégradés seront purgés et décapés, en recherche sur les ouvrages dégradés et sur les soubassements en totalité. Après traitement des remontées capillaires et humidité, un nouvel enduit compatible sera mis en œuvre. La peinture de finition respectera un RAL conforme à l'existant, de teinte beige clair, et assurera l'étanchéité de la façade. Intervention prévue notamment sur l'ensemble des soubassements.

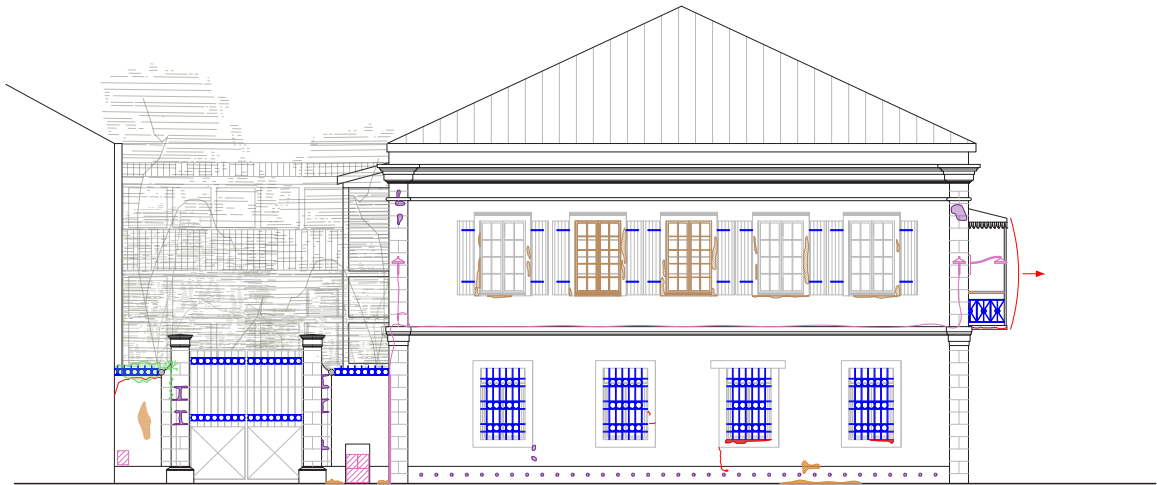
Façade nord - état sanitaire  
Agence Pierre-Antoine Gatier, 09.25

L'ensemble des encadrements de baies est fissuré, tant au niveau des linteaux, appuis que piédroits, notamment au niveau des scellements de barreaudages, dont l'oxydation a provoqué des éclatements localisés rendant certaines parties instables.

Nettoyage des encadrements. Les parties instables seront purgées au droit des barreaudages. Les scellements seront repris avec un mortier compatible. Les fissures seront traitées (tableaux, appuis, allèges et linteaux). Les calfeutrements seront restitués et les encadrements repeints intégralement, y compris décapage préalable des peintures.

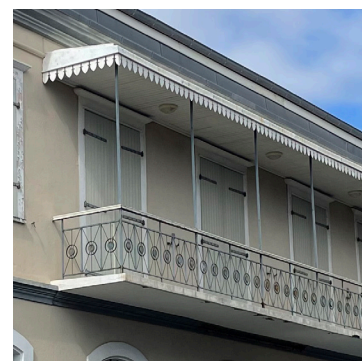
L'ensemble de l'ouvrage est structurellement instable et ne vérifie pas les charges d'exploitation actuelles<sup>1</sup>. Les ferraillages sont apparents en sous-face, corrodés, et ont provoqué des éclatements de l'enrobage. Les lambrequins décoratifs sont en bon état de conservation, hormis quelques traces surfaciques de corrosion à certains endroits. Certaines planchettes de bois de la sous-face du auvent sont altérées. Le garde-corps est non réglementaire car trop bas et l'espacement entre les barreaudages est supérieur à 18cm. Les fers et décors de ferronnerie présentent une oxydation généralisée et une présence de peintures au plomb comme le précise le diagnostic du 15/07/2022 (*voir leur localisation en page suivante*). La main courante en bois est altérée, et le revêtement du sol du balcon présente des lacunes de carreaux.

Balcon sur rue avec lambrequins périphériques  
Agence Pierre-Antoine Gatier, 05.25

Pose d'une nouvelles couverture en tôle de zinc sur la nouvelle structure du auvent. Les lambrequins et sous-face en bois, constituant le auvent existants, déposés en conservation, seront, dans la mesure du possible, restaurés et adaptés à leur repose sur la structure de maintien ajoutée. Une provision est prévue pour le remplacement de bois des lambris de sous-face, par des lattes de bois dur exotique jointives. Les lambrequins seront décapés, brossés et partiellement remplacés en cas de corrosion prononcée.

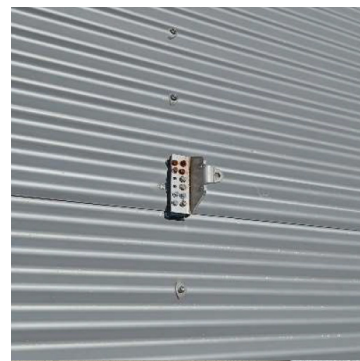
Les matériaux de couverture sont en relatif bon état général, mais présentent quelques désordres : tôles disjointes, fixations et crochets de sécurité oxydés ou manquants. Les pathologies liées à la souche de cheminée et à son étanchéité semblent avoir été résolues lors de l'intervention de mars 2024. Les descentes EP en fonte sont perforées pour certaines, en partie basse. Le rejet des eaux se fait directement sur la voie publique ou dans le jardin, aggravant les problématiques de remontées capillaires sur les parements.

Corrosion de fixations  
Rapport d'intervention Ordo, 03.2024

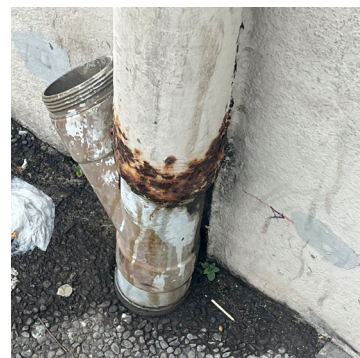
Corrosion de pieds de descentes EP  
Agence Pierre-Antoine Gatier, 05.25

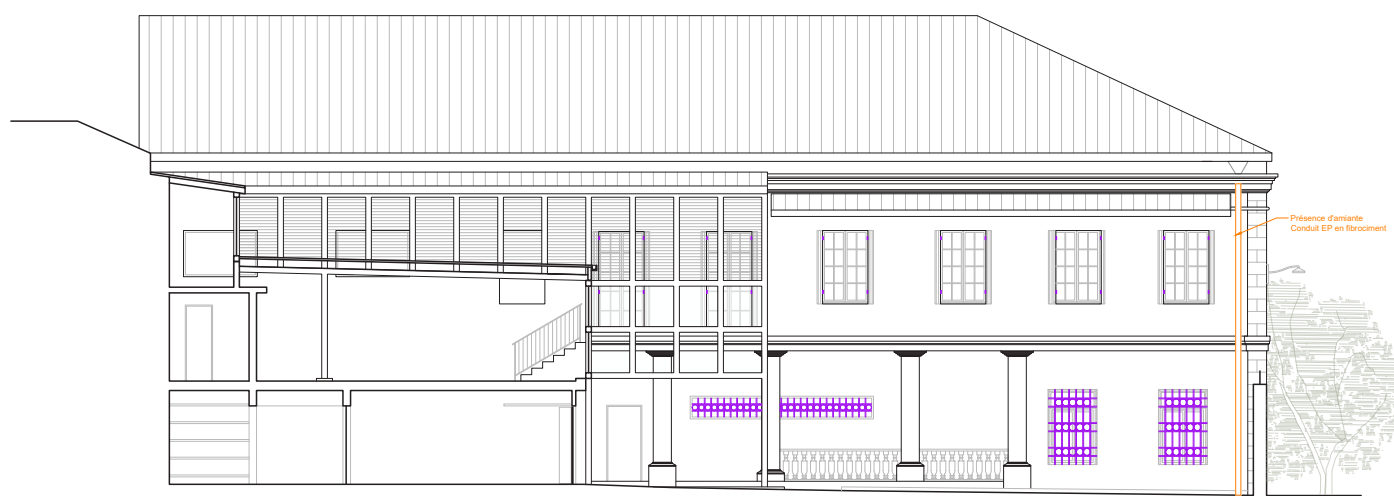
Façade est - localisation plomb et  
conduit EP en fibrociment  
Agence Pierre-Antoine Gatier, 03.26

La dépose du conduit en fibrociment amianté en façade est sera réalisée par une entreprise certifiée, conformément à la réglementation en vigueur, avec mise en place des protections et du confinement adaptés. (compris conditionnement, évacuation vers filière agréée et nettoyage complet)

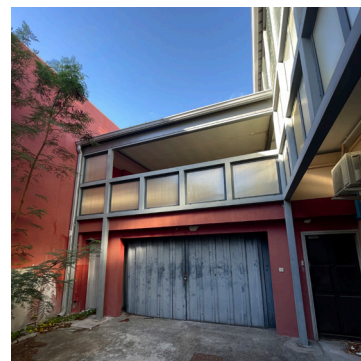
Double peau métallique et garage  
Agence Pierre-Antoine Gatier, 05.25

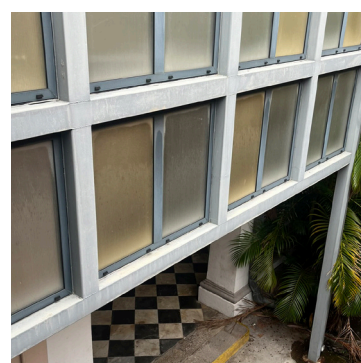
L'ensemble de cette structure rapportée est dégradé : les profilés métalliques sont corrodés, les remplissages translucides et ventelles présentent des altérations importantes ainsi que quelques défauts de fixation. Les ancrages sur l'édifice existant ont conduit à la suppression de certaines portions de moulures, et l'ensemble de cette double peau ajoutée compromet nettement la compréhension de l'édifice historique, du rythme de sa façade et de sa varangue en rez-de-chaussée. Le programme de travaux fourni par la MOA prévoit la dépose intégrale de ces ouvrages.

Remplissages translucides et ventelles  
dégradés  
Agence Pierre-Antoine Gatier, 05.25

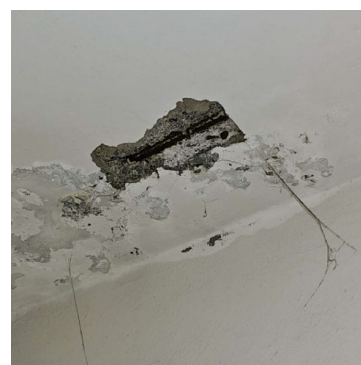
Les élévations et planchers en béton présentent quelques fissures, éclats et traces d'infiltration, avec des portions où les aciers sont apparents<sup>4</sup>. Le programme de travaux fourni par la MOA prévoit la dépose intégrale de ces ouvrages.

Traces d'infiltrations et aciers  
apparents en sous-face de planchers  
K Ingenierie, 06.25

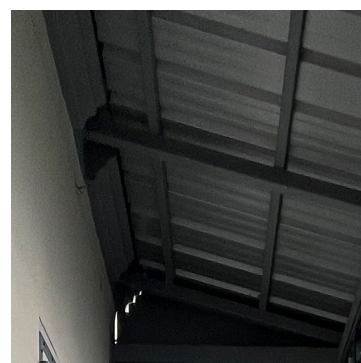
Moulures de façade interrompues par structure de la couverture  
Agence Pierre-Antoine Gatier, 05.25

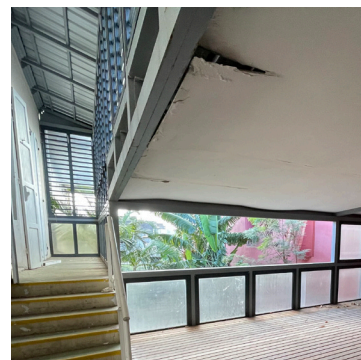
Ces couvertures présentent des fixations rouillées ou lacunaires ainsi que plusieurs zones d'infiltration, notamment visibles en sous-face, au niveau de l'habillage du plafond de la terrasse haute. Le platelage bois est en bon état de conservation. Le programme de travaux fourni par la MOA prévoit la dépose intégrale de ces ouvrages.

Traces d'infiltrations en sous-face de la couverture de la terrasse haute  
Agence Pierre-Antoine Gatier, 05.25

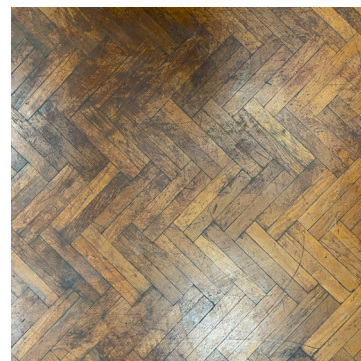
Certaines zones de parquet présentent des légers gonflements, des désaffleurements ou des usures localisées. La jonction entre les différents types de sols est parfois disgracieuse. Les murs montrent des défauts de finition ponctuels et des altérations liées à l'humidité dans certains angles de baies, notamment au niveau des deux baies en façade nord, qui présentent des pathologies d'infiltration. Dans le volume de l'escalier principal, la baie de désenfumage a nécessité une reprise par mortier de ciment. Ce bouchement n'a pas fait l'objet de finitions et reste aujourd'hui disgracieux. Les menuiseries historiques sont globalement bien conservées, mais certaines portes nécessitent un traitement de surface. Leurs encadrements en bois massif présentent également parfois quelques défauts de fixation et micro-fissurations. La baie de désenfumage actuellement en place a été réalisée récemment sans prise en compte de l'harmonie architecturale des baies existantes sur la façade arrière de l'édifice. Son aspect, notamment en termes de proportions, de matériaux et de modénature, crée une dissonance visuelle nuisant à la cohérence de la composition d'ensemble.

Parquet à bâtons rompus dégradé  
Agence Pierre-Antoine Gatier, 05.25

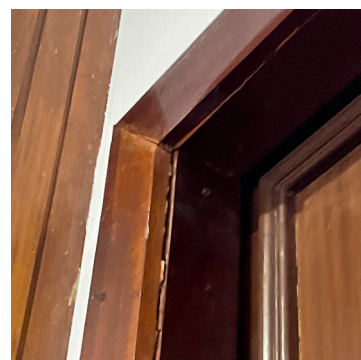
Désordres sur encadrement de portes en bois  
Agence Pierre-Antoine Gatier, 05.25

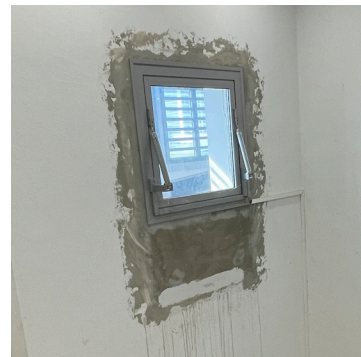
Nous pouvons noter un manque de finitions intérieures dans les espaces dernièrement rénovés. Des couches de peinture manquent sur les plaques de plâtre disposées en doublage des murs. Certains caches au niveau des goulottes électriques manquent. Par ailleurs, des éclats de béton sur poutres et sous dalles avec aciers apparents<sup>5</sup> sont à identifier en sous-face du plafond de l'open space. Dans les locaux annexes, des traces d'infiltration sont présentes, ainsi que quelques fissurations et éclats de béton avec aciers apparents et lacunes de peinture.

Absence de finitions et reprise en mortier de ciment disgracieuses  
Agence Pierre-Antoine Gatier, 05.25
