### 1. Renseignements concernant la mission

| Adresse du bien immobilier | <b>29 rue amiral lacaze, ancien site des impôts 97400 ST DENIS (Réunion)</b> |
| Description de l'ensemble immobilier | <b>Bureaux<br/>29 rue amiral lacaze, ancien site des impôts</b> |

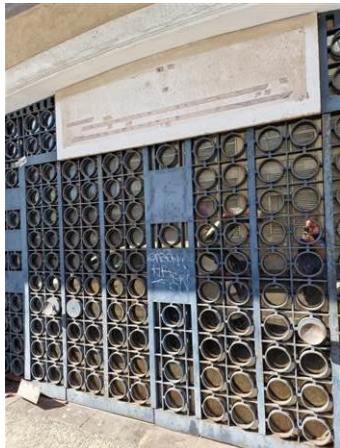
| N° | Localisation | Unité de diagnostic | Substrat | Revêtement apparent | Résultat mesure |
|---|---|---|---|---|---|
| 0001 | Grille entrée | P1 | Métal | Peinture | > 1.5 mg |

Photo n° PhPb001  
 Localisation : Grille entrée  
 UD :  
 Type de dégradation : Ecaillage Dégradé - Substrat : Métal - Revêtement : Peinture -  
 Mesure : > 1.5 mg

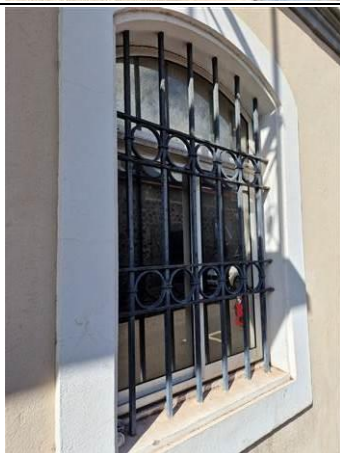
| N° | Localisation | Unité de diagnostic | Substrat | Revêtement apparent | Résultat mesure |
|---|---|---|---|---|---|
| 0002 | Grille protection | P2 | Métal | Peinture | > 1.5 mg |

Photo n° Ph  
 Localisation : Grille protection  
 UD :  
 Type de dégradation : Ecaillage Dégradé - Substrat : Métal - Revêtement : Peinture -  
 Mesure : > 1.5 mg

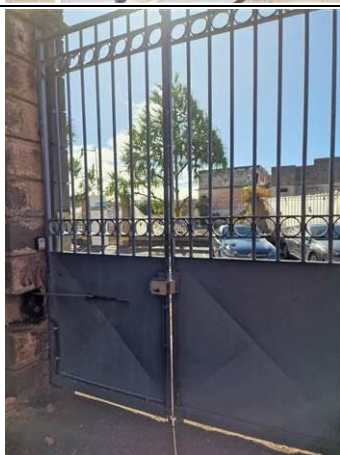
| N° | Localisation | Unité de diagnostic | Substrat | Revêtement apparent | Résultat mesure |
|---|---|---|---|---|---|
| 0003 | Portillon entrée | P3 | Métal | Peinture | < 1.5 mg |

Photo n° PhPb003  
 Localisation : Portillon entrée  
 UD :  
 Type de dégradation : Ecaillage Dégradé - Substrat : Métal - Revêtement : Peinture -  
 Mesure : < 1.5 mg

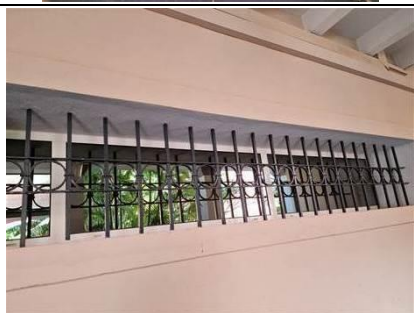
| N° | Localisation | Unité de diagnostic | Substrat | Revêtement apparent | Résultat mesure |
|---|---|---|---|---|---|
| 0004 | Grille protection 2 | P4 | Métal | Peinture | > 1.5 mg |

Photo n° PhPb004  
 Localisation : Grille protection 2  
 UD :  
 Type de dégradation : Ecaillage Dégradé - Substrat : Métal - Revêtement : Peinture -  
 Mesure : > 1.5 mg

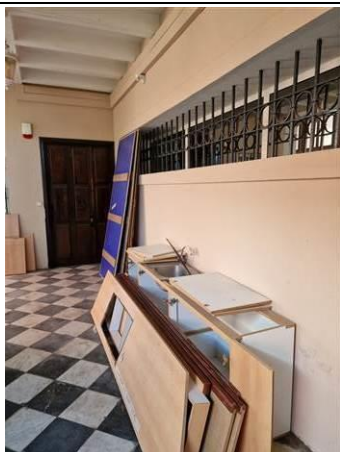
| N° | Localisation | Unité de diagnostic | Substrat | Revêtement apparent | Résultat mesure |
|---|---|---|---|---|---|
| 0005 | Façade intérieure cour | P5 | Béton | Peinture | < 1.5 mg |

Photo n° PhPb005  
 Localisation : Façade intérieure cour  
 UD :  
 Type de dégradation : Ecaillage Dégradé - Substrat : Béton - Revêtement : Peinture -  
 Mesure : < 1.5 mg

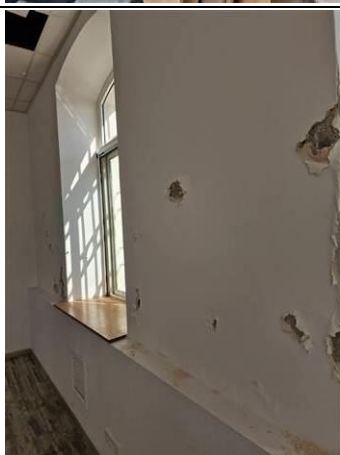
Photo n° PhPb006  
 Localisation : Local 1  
 UD :  
 Type de dégradation : Ecaillage Dégradé - Substrat : Béton - Revêtement : Peinture -  
 Mesure : < 1.5 mg

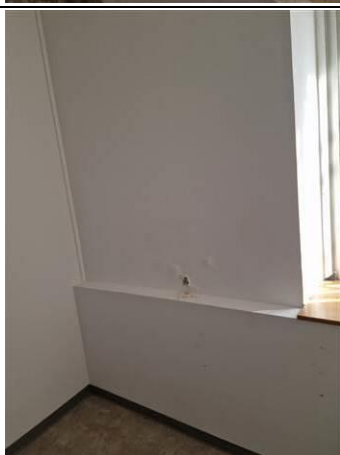
Photo n° PhPb006  
 Localisation : Local 1  
 UD :  
 Type de dégradation : Ecaillage Dégradé - Substrat : Béton - Revêtement : Peinture -  
 Mesure : < 1.5 mg

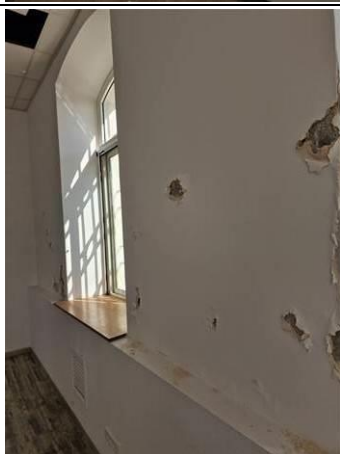
Photo n° PhPb007  
 Localisation : RDC local intérieur murs  
 UD : P6  
 Type de dégradation : Ecaillage Dégradé - Substrat : Béton - Revêtement : Peinture -  
 Mesure : < 1.5 mg

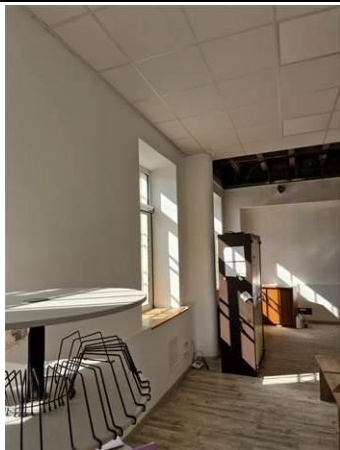
Photo n° Ph  
 Localisation : RDC local intérieur murs  
 UD : P7  
 Type de dégradation : Ecaillage Dégradé - Substrat : Béton - Revêtement : Peinture -  
 Mesure : < 1.5 mg

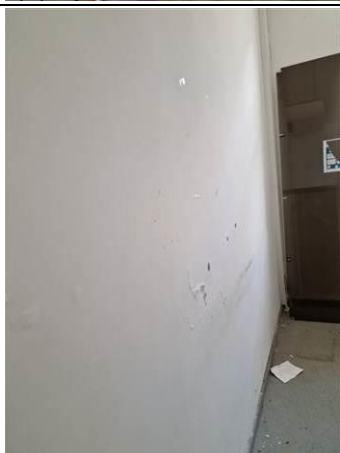
Photo n° PhPb014  
 Localisation : RDC local intérieur murs  
 UD : P8  
 Type de dégradation : Ecaillage Dégradé - Substrat : Béton - Revêtement : Peinture -  
 Mesure : 0

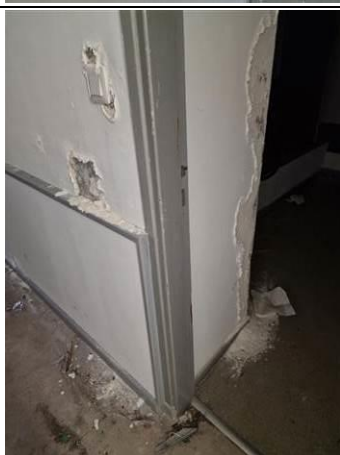
Photo n° PhPb015  
 Localisation : RDC local intérieur porte  
 UD : P9  
 Type de dégradation : Ecaillage Dégradé - Substrat : Bois - Revêtement : Peinture -  
 Mesure : < 1.5 mg

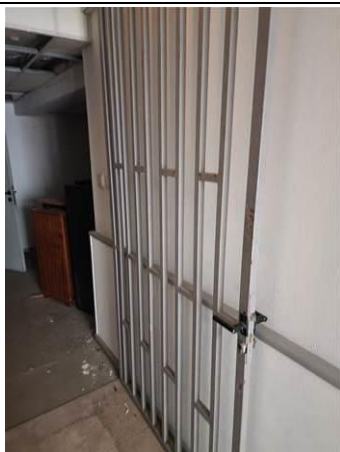
Photo n° PhPb016  
 Localisation : RDC local intérieur porte  
 UD : P11  
 Type de dégradation : Ecaillage Dégradé - Substrat : Métal - Revêtement : Peinture -  
 Mesure : < 1.5 mg

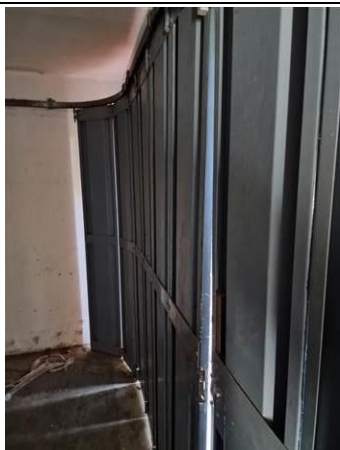
Photo n° PhPb017  
 Localisation : RDC garage porte  
 UD : P12  
 Type de dégradation : Ecaillage Dégradé - Substrat : Métal - Revêtement : Peinture -  
 Mesure : < 1.5 mg

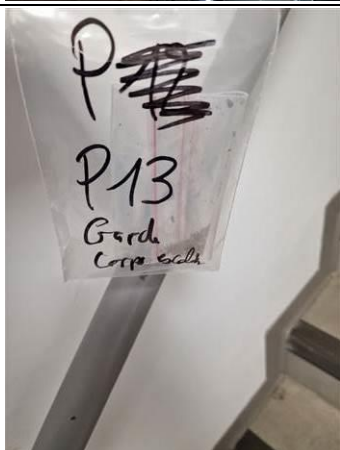
Photo n° PhPb018  
 Localisation : RDC local intérieur garde corps  
 UD : P13  
 Type de dégradation : Ecaillage Dégradé - Substrat : Métal - Revêtement : Peinture -  
 Mesure : < 1.5 mg

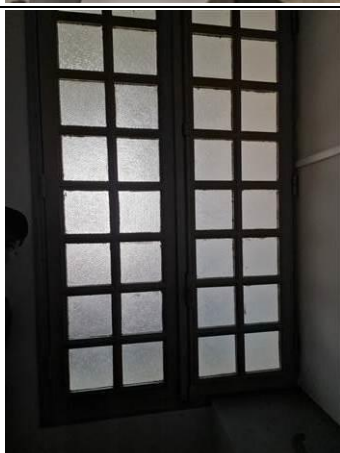
Photo n° PhPb019  
 Localisation : 1er étage local intérieur porte et fenêtre  
 UD : P14  
 Type de dégradation : Ecaillage Dégradé - Substrat : Bois - Revêtement : Peinture -  
 Mesure : < 1.5 mg

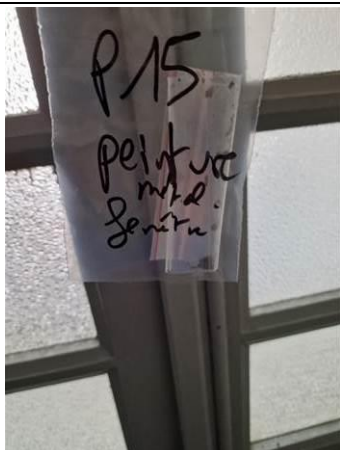
Photo n° PhPb020  
 Localisation : 1er étage local intérieur porte et fenêtre  
 UD : P15  
 Type de dégradation : Ecaillage Dégradé - Substrat : Métal - Revêtement : Peinture -  
 Mesure : 0

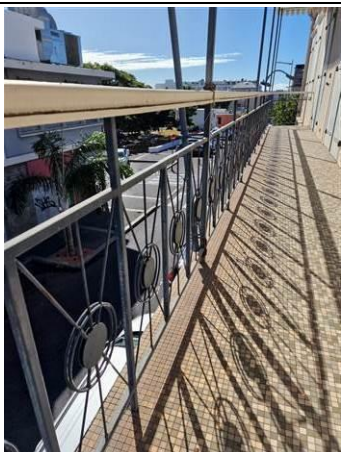
| N° | Localisation | Unité de diagnostic | Substrat | Revêtement apparent | Résultat mesure |
|---|---|---|---|---|---|
| 0015 | 1er étage balcon garde corps | P16 | Métal | Peinture | > 1.5 mg |

Photo n° PhPb021  
 Localisation : 1er étage balcon garde corps  
 UD : P16  
 Type de dégradation : Ecaillage Dégradé - Substrat : Métal - Revêtement : Peinture -  
 Mesure : > 1.5 mg

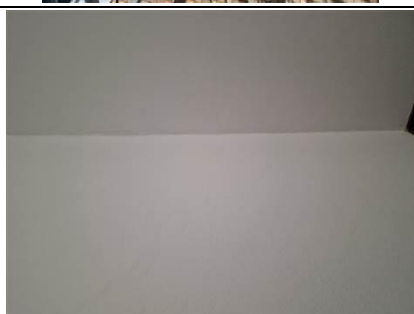
Photo n° PhPb022  
 Localisation : 1er étage local intérieur murs  
 UD : P17  
 Type de dégradation : Ecaillage Dégradé - Substrat : Béton - Revêtement : Peinture -  
 Mesure : < 1.5 mg

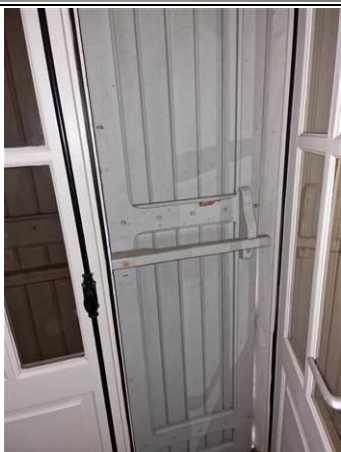
Photo n° PhPb023  
 Localisation : 1er étage volets bois  
 UD : P18  
 Type de dégradation : Ecaillage Dégradé - Substrat : Bois - Revêtement : Peinture -  
 Mesure : < 1.5 mg

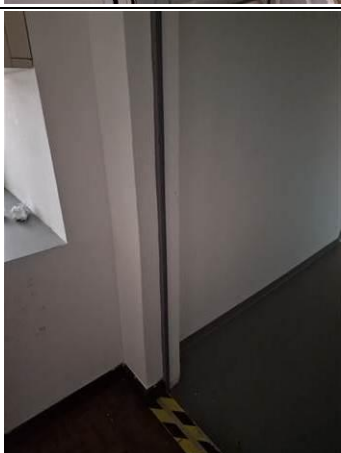
Photo n° PhPb024  
 Localisation : 1er étage huisserie porte métal  
 UD : P19  
 Type de dégradation : Ecaillage Dégradé - Substrat : Métal - Revêtement : Peinture -  
 Mesure : < 1.5 mg
