**CASERNE DE GENDARMERIE DE LA BRIANDAIS  
PROJET DE REHABILITATION ENERGETIQUE ET GROS ENTRETIEN  
(44) SAINT NAZAIRE**

Diagnostic des existants du 31 octobre 2025

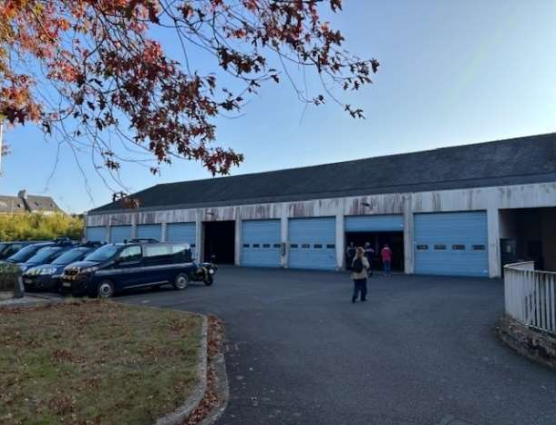
| BATIMENTS LST + GARAGES et ATELIERS | | | | |
|---|---|---|---|---|
| Batiment Garages et Ateliers | Façade avec enduit monomasse | | 😐 | Verdissement des façades avec traces rouges (présence d'une algue probablement Trentepohlia) |

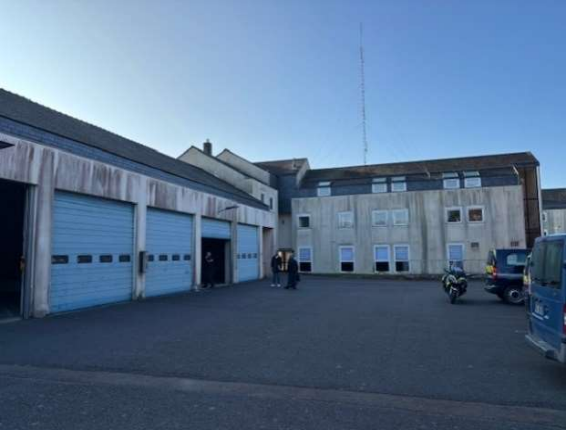
| BATIMENTS LST + GARAGES et ATELIERS | | | | |
|---|---|---|---|---|
| Batiment Garages et Ateliers | Façade avec enduit monomasse | | 😐 | Verdissement des façades avec traces rouges (présence d'une algue probablement Trentepohlia) |

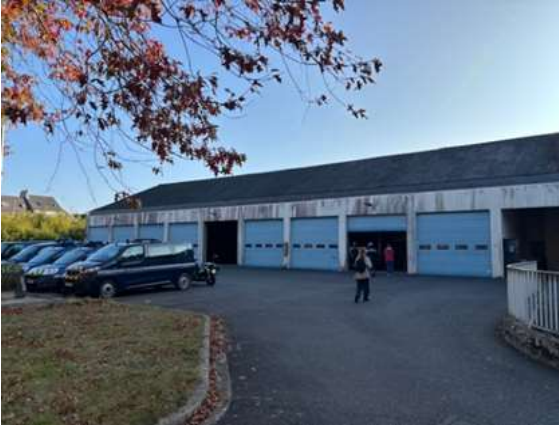
| BATIMENTS LST + GARAGES et ATELIERS | | | | |
|---|---|---|---|---|
| Batiment Garages et Ateliers | Couverture ardoises | | 😐 | Bon état général (visuel depuis les voiries)<br>Nota : En l'absence de visuel précis, il convient de prévoir par une etreprise spécialisée en couverture :<br>- controle des points singuliers (chéneaux, faitages, égouts, sorties de toiture .....)<br>- nettoyage et démoussage |

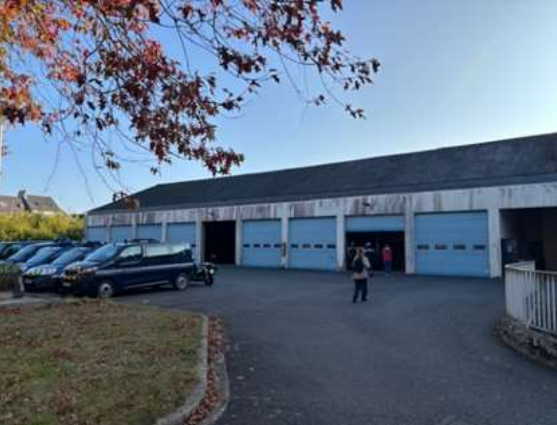
| Batiments concernés | Matériaux / Description | Photos | Etat (constat visuel) | Commentaires |
|---|---|---|---|---|
| Batiment Garages et Ateliers | Porte sectionnelle | | | Nota : Lors de la visite de site, les utilisateurs confirment que le remplacement des portails sectionels est prévu sur un prochain marché |

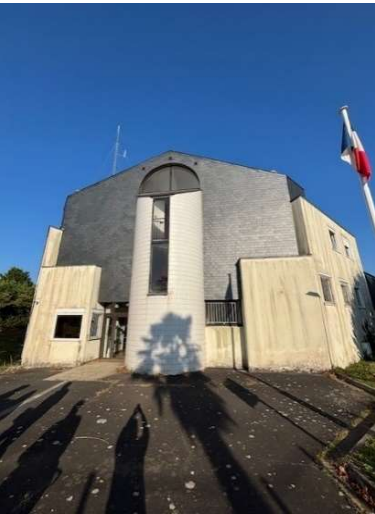
| Batiments concernés | Matériaux / Description | Photos | Etat (constat visuel) | Commentaires |
|---|---|---|---|---|
| Bâtiment LST | Façade avec isolation par l'extérieur + enduit (épaisseur relevée de l'ordre de 80 mm)<br>Façade avec revêtement en ardoises (épaisseur non relevée)<br>Façade avec revêtement en céramique (sans isolation) | | | Verdissement des façades avec traces rouges (présence d'une algue probablement Trentepohlia)<br>Nora : Les revêtements en ardoises et en céramique sont en plutôt bon état de conservation (constat visuel)<br>Nota : Certaines façades donnant sur les parties communes ne sont pas isolées |

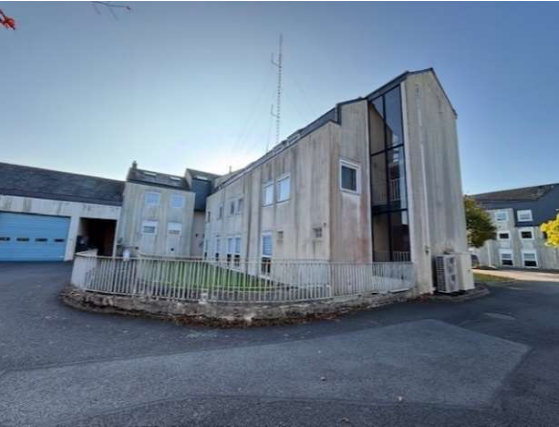
| Batiments concernés | Matériaux / Description | Photos | Etat (constat visuel) | Commentaires |
|---|---|---|---|---|
| Bâtiment LST | Façade avec isolation par l'extérieur + enduit (épaisseur relevée de l'ordre de 80 mm) | | | Verdissement des façades avec traces rouges (présence d'une algue probablement Trentepohlia) |

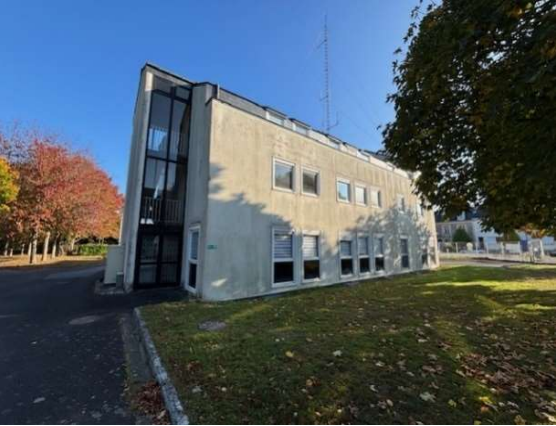
| Batiments concernés | Matériaux / Description | Photos | Etat (constat visuel) | Commentaires |
|---|---|---|---|---|
| Bâtiment LST | Façade avec isolation par l'extérieur + enduit (épaisseur relevée de l'ordre de 80 mm) | | | Verdissement des façades avec traces rouges (présence d'une algue probablement Trentepohlia) |

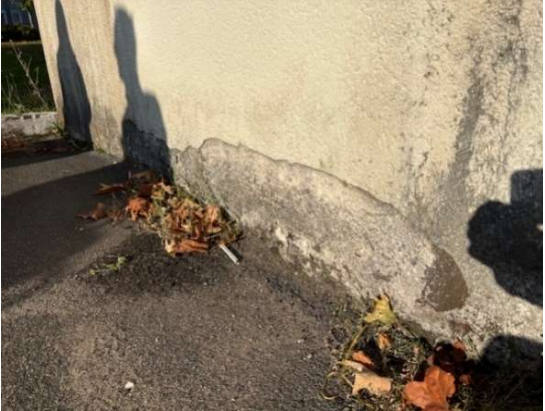
| Batiments concernés | Matériaux / Description | Photos | Etat (constat visuel) | Commentaires |
|---|---|---|---|---|
| Bâtiment LST | Façade avec isolation par l'extérieur + enduit (épaisseur relevée de l'ordre de 80 mm) | | | Présence ponctuelle de dégradation de la couche extérieure de l'enduit constatée en pied de façade<br>Cause probable : <ul style="list-style-type: none"><li>- ITE en contact avec les revêtements sols extérieurs</li><li>- certaines couvertures (terrasson) sans dispositif d'évacuation des eaux de pluie pouvant provoquer un rejaillissement en pied des façades</li></ul> |

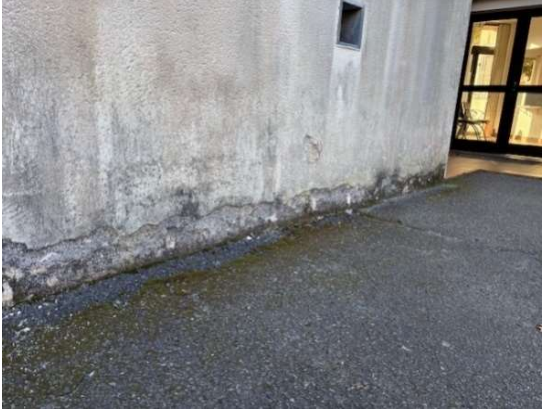
| Batiments concernés | Matériaux / Description | Photos | Etat (constat visuel) | Commentaires |
|---|---|---|---|---|
| Bâtiment LST | Façade avec isolation par l'extérieur + enduit (épaisseur relevée de l'ordre de 80 mm) | | | Présence ponctuelle de dégradation de la couche extérieure de l'enduit constatée en pied de façade<br>Cause probable : <ul style="list-style-type: none"><li>- ITE en contact avec les revêtements sols extérieurs</li><li>- certaines couvertures (terrasson) sans dispositif d'évacuation des eaux de pluie pouvant provoquer un rejaillissement en pied des façades</li></ul> |

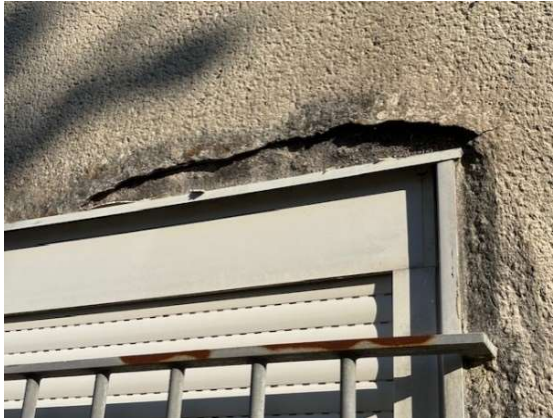
| Batiments concernés | Matériaux / Description | Photos | Etat (constat visuel) | Commentaires |
|---|---|---|---|---|
| Bâtiment LST | Façade avec isolation par l'extérieur + enduit (épaisseur relevée de l'ordre de 80 mm) | | | Présence ponctuelle de dégradation de la couche extérieure de l'enduit constatée au droit d'une menuiserie extérieure<br>Cause probable : <ul style="list-style-type: none"><li>- ITE au même nu des menuiseries extérieures</li><li>- certaines couvertures (terrasson) sans dispositif d'évacuation des eaux de pluie pouvant provoquer un rejaillissement en linteau des menuiseries</li></ul> |

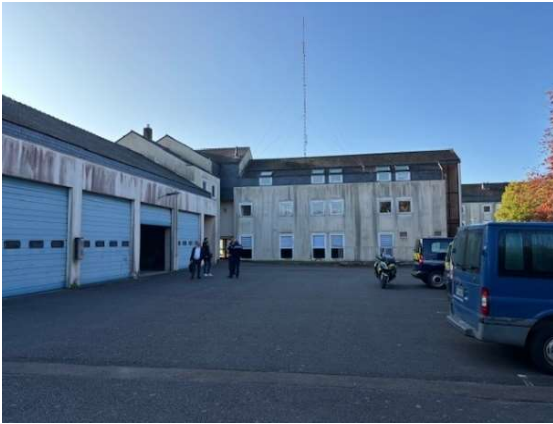
| Batiments concernés | Matériaux / Description | Photos | Etat (constat visuel) | Commentaires |
|---|---|---|---|---|
| Bâtiment LST | Couverture ardoises | | | Bon état général (visuel depuis les voiries)<br>Nota : En l'absence de visuel précis, il convient de prévoir par une etreprise spécialisée en couverture : <ul style="list-style-type: none"><li>- controle des points singuliers (chéneaux, faitages, égouts, sorties de toiture .....)</li><li>- nettoyage et démoussage</li></ul> (* ) Lors de la viiste de site, nous prenons note que la révision des terrassons zinc est prévue via un marché en commande directe |

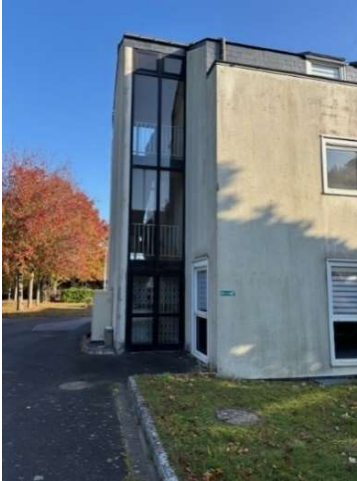
| Batiments concernés | Matériaux / Description | Photos | Etat (constat visuel) | Commentaires |
|---|---|---|---|---|
| Bâtiment LST | Menuiserie extérieure aluminium pour les parties communes (simple vitrage) | | | Menuiserie extérieure en simple vitrage sur les parties communes |

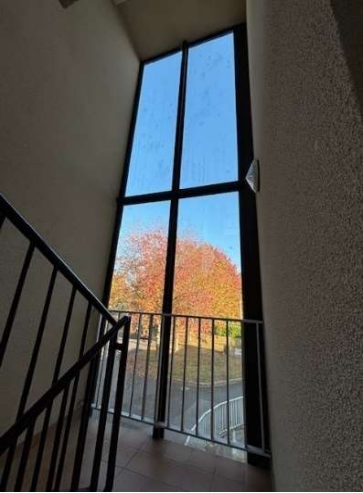
| Batiments concernés | Matériaux / Description | Photos | Etat (constat visuel) | Commentaires |
|---|---|---|---|---|
| Bâtiment LST | Menuiserie extérieure aluminium pour les parties communes (simple vitrage) | | 😐 | Menuiserie extérieure en simple vitrage sur les parties communes |

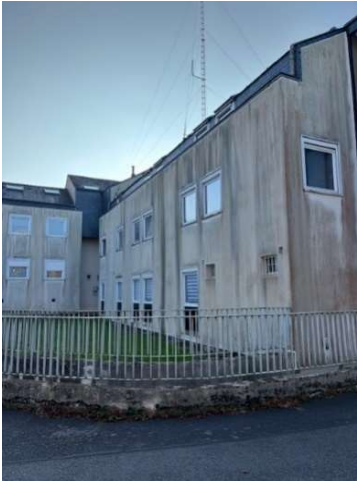
| Batiments concernés | Matériaux / Description | Photos | Etat (constat visuel) | Commentaires |
|---|---|---|---|---|
| Bâtiment LST | Menuiserie extérieure PVC avec volet roulant à manœuvre manuelle (double vitrage) | | 😐 | Menuiserie exrérieure posée en applique extérieure au meme nu que l'isolation par l'extérieur |

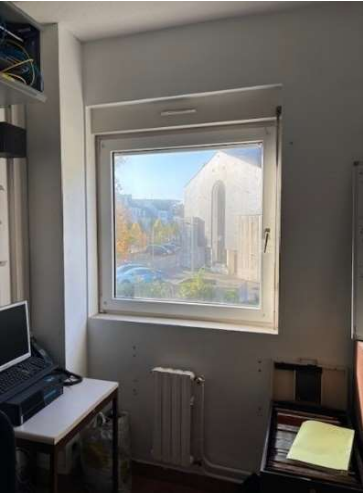
| Batiments concernés | Matériaux / Description | Photos | Etat (constat visuel) | Commentaires |
|---|---|---|---|---|
| Bâtiment LST | Menuiserie extérieure PVC avec volet roulant à manœuvre manuelle (double vitrage) | | 😐 | Menuiserie exrérieure posée en applique extérieure au meme nu que l'isolation par l'extérieur |

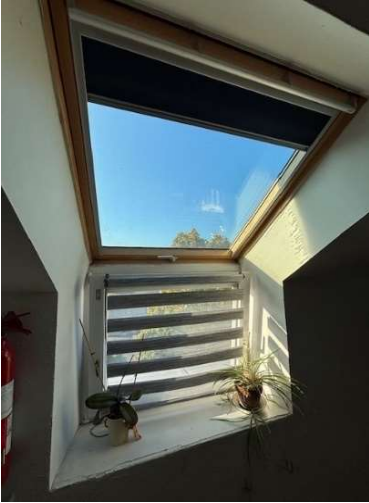
| Batiments concernés | Matériaux / Description | Photos | Etat (constat visuel) | Commentaires |
|---|---|---|---|---|
| Bâtiment LST | Menuiserie extréieure PVC (avec store intérieur) associée à un châssis de toiture en bois (double vitrage) | | 😐 | Conception non habituelle (menuiserie PVC associée à un châssis de toiture bois) pouvant entrainer des risques d'infiltrations |

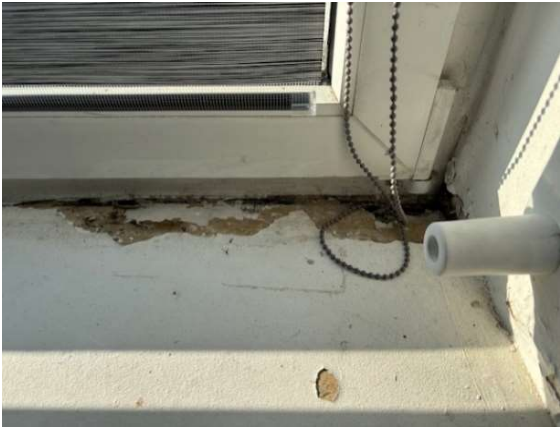
| Batiments concernés | Matériaux / Description | Photos | Etat (constat visuel) | Commentaires |
|---|---|---|---|---|
| Bâtiment LST | Menuiserie extréieure PVC (avec store intérieur) associée à un châssis de toiture en bois (double vitrage) | | 😐 | Infiltration constatée (désordre constatée sur l'appui) |

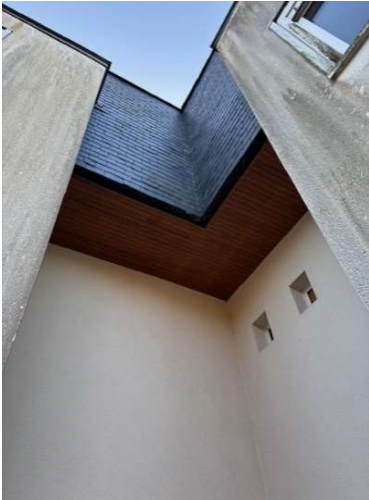
| Batiments concernés | Matériaux / Description | Photos | Etat (constat visuel) | Commentaires |
|---|---|---|---|---|
| Bâtiment LST | Présence de sous face bois extérieure | | 😐 | Isolation thermique à vérifier |

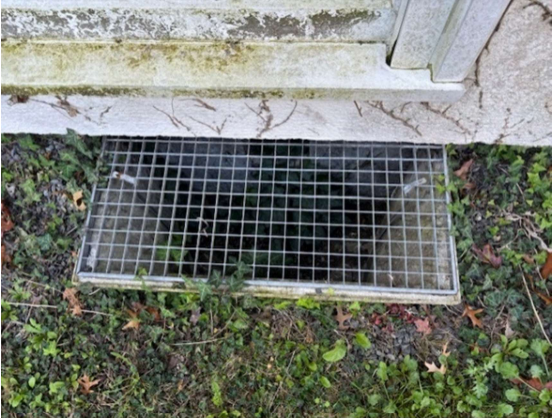
| Batiments concernés | Matériaux / Description | Photos | Etat (constat visuel) | Commentaires |
|---|---|---|---|---|
| Bâtiment LST | Présence de cour anglaise en pied des façades | | | Présence de locaux en sous sol non visités<br>Vérifier si plancher haut sous sol isolé |

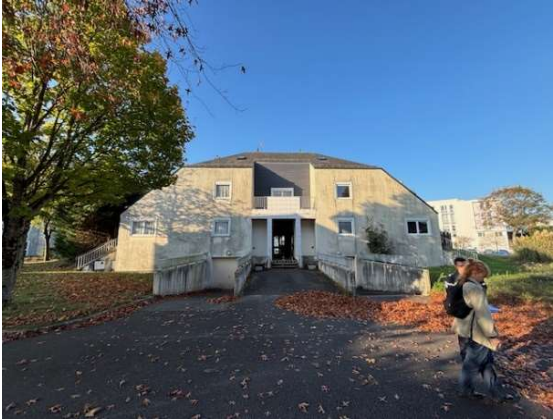
| BATIMENTS OFFICIERS et SOUS OFFICIERS | | | | |
|---|---|---|---|---|
| Bâtiment Logements Officiers | Façade avec isolation par l'extérieur + enduit (épaisseur relevée de l'ordre de 80 mm)<br>Façade avec revetement en ardoises (épaisseur non relevée)<br>Façade avec revetement en céramique (sans isolation) | | | Verdissement des façades avec traces rouges (présence d'une algue probablement Trentepohlia)<br>Nora : Les revetements en ardoises et en céramique sont en plutôt bon état de conservation (constat visuel)<br><br>Nota : Certaines façades donnant sur les parties communes ne semblent pas etre isolées |

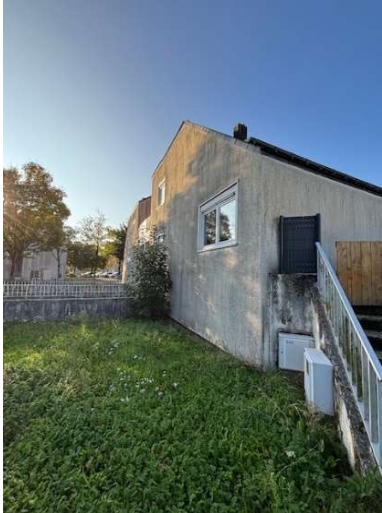
| BATIMENTS OFFICIERS et SOUS OFFICIERS | | | | |
|---|---|---|---|---|
| Bâtiment Logements Officiers | Façade avec isolation par l'extérieur + enduit (épaisseur relevée de l'ordre de 80 mm)<br>Façade avec revetement en ardoises (épaisseur non relevée)<br>Façade avec revetement en céramique (sans isolation) | | | Verdissement des façades avec traces rouges (présence d'une algue probablement Trentepohlia)<br>Nora : Les revetements en ardoises et en céramique sont en plutôt bon état de conservation (constat visuel)<br><br>Nota : Certaines façades donnant sur les parties communes ne semblent pas etre isolées |

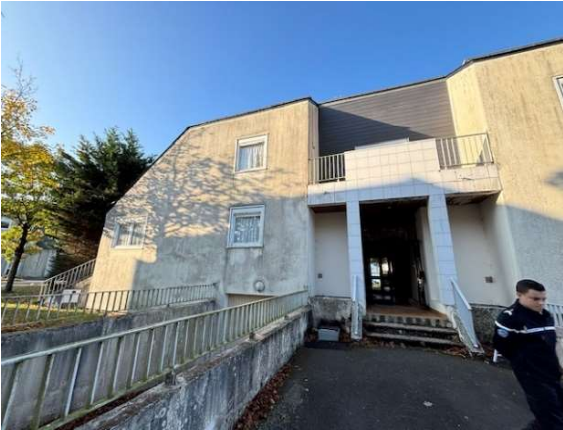
| BATIMENTS OFFICIERS et SOUS OFFICIERS | | | | |
|---|---|---|---|---|
| Bâtiment Logements Officiers | Façade avec isolation par l'extérieur + enduit (épaisseur relevée de l'ordre de 80 mm)<br>Façade avec revetement en ardoises (épaisseur non relevée)<br>Façade avec revetement en céramique (sans isolation) | | | Verdissement des façades avec traces rouges (présence d'une algue probablement Trentepohlia)<br>Nora : Les revetements en ardoises et en céramique sont en plutôt bon état de conservation (constat visuel)<br><br>Nota : Certaines façades donnant sur les parties communes ne semblent pas etre isolées |

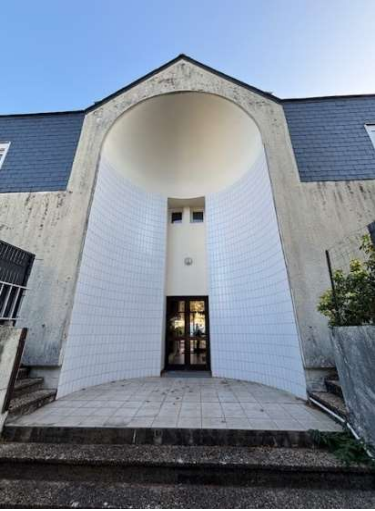
| Batiments concernés | Matériaux / Description | Photos | Etat (constat visuel) | Commentaires |
|---|---|---|---|---|
| Bâtiment Logements Officiers | Façades avec revêtement ceramique donnant sur les parties communes (sans isolation) | | | Absence d'isolation sur les façades donnant sur les parties communes<br>Non conformié des niveaux des sols extérieurs pouvant entrainer des infiltrations en pieds des façades |

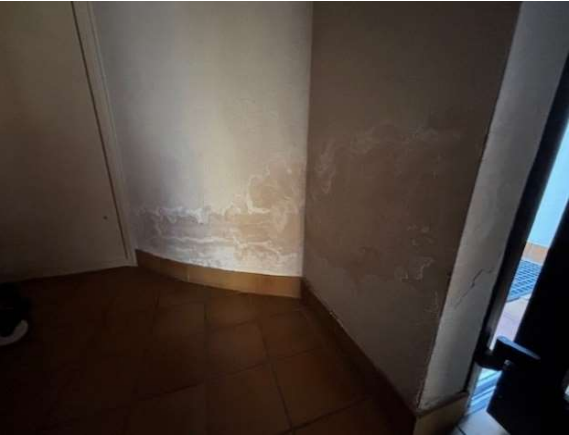
| Batiments concernés | Matériaux / Description | Photos | Etat (constat visuel) | Commentaires |
|---|---|---|---|---|
| Bâtiment Logements Officiers | Façades donnant sur les parties communes (sans isolation) | | | Traces potentielles de salpêtre en pied des murs intérieurs<br>(présence d'humidité dans les murs) |

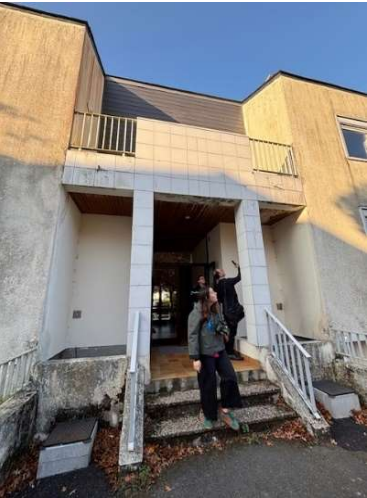
| Batiments concernés | Matériaux / Description | Photos | Etat (constat visuel) | Commentaires |
|---|---|---|---|---|
| Bâtiment Logements Officiers | Terrasse / balcon | | | Terrasse / balcon non visité lors de notre passage<br>A vérifier : présence d'un revêtement d'étanchéité |

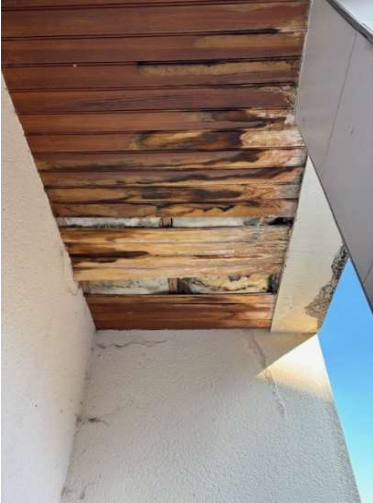
| Batiments concernés | Matériaux / Description | Photos | Etat (constat visuel) | Commentaires |
|---|---|---|---|---|
| Bâtiment Logements Officiers | Terrasse / balcon | | | Dégradation des plafonds bois situés sous l'emprise de la terrasse / balcon (infiltration ?) |

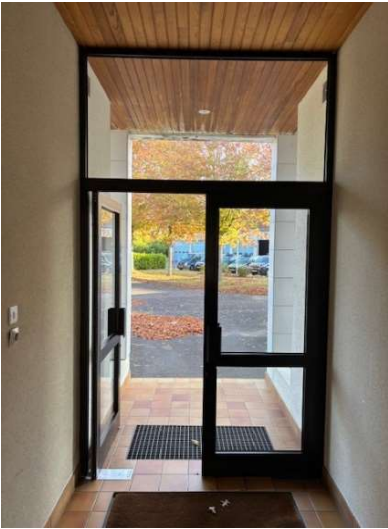
| Batiments concernés | Matériaux / Description | Photos | Etat (constat visuel) | Commentaires |
|---|---|---|---|---|
| Bâtiment Logements Officiers | Menuiserie extérieure aluminium pour les parties communes (simple vitrage) | | | Menuiserie extérieure en simple vitrage sur les parties communes |

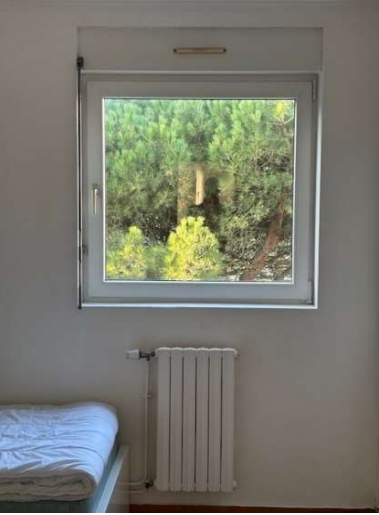
| Batiments concernés | Matériaux / Description | Photos | Etat (constat visuel) | Commentaires |
|---|---|---|---|---|
| Bâtiment Logements Officiers | Menuiserie extérieure PVC avec volet roulant à manœuvre manuelle (double vitrage) | | | Menuiserie exrérieure posée en applique extérieure au meme nu que l'isolation par l'extérieur |

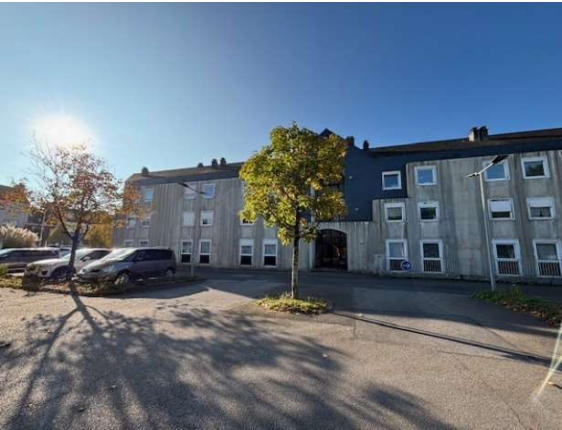
| Batiments concernés | Matériaux / Description | Photos | Etat (constat visuel) | Commentaires |
|---|---|---|---|---|
| Batiment Logements Sous Officiers<br>(Façades extérieures) | Façade avec isolation par l'extérieur + enduit<br>(épaisseur relevée de l'ordre de 80 mm)<br>Façade avec revêtement en ardoises<br>(épaisseur non relevée)<br>Façade avec finittion enduit ou peinture<br>(sans isolation) | | 😐 | Verdissement des façades avec traces rouges<br>(présence d'une algue probablement Trentepohlia)<br>Nora : Les revêtements en ardoises et en céramique<br>sont en plutôt bon état de conservation<br>(constat visuel)<br><br>Nota : Certaines façades donnant sur les parties<br>communes ne sont pas isolées |

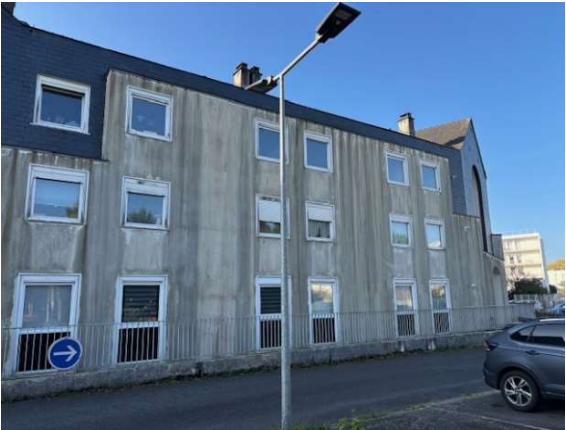
| Batiments concernés | Matériaux / Description | Photos | Etat (constat visuel) | Commentaires |
|---|---|---|---|---|
| Batiment Logements Sous Officiers<br>(Façades extérieures) | Façade avec isolation par l'extérieur + enduit<br>(épaisseur relevée de l'ordre de 80 mm)<br>Façade avec revêtement en ardoises<br>(épaisseur non relevée)<br>Façade avec finittion enduit ou peinture<br>(sans isolation) | | 😐 | Verdissement des façades avec traces rouges<br>(présence d'une algue probablement Trentepohlia)<br>Nora : Les revêtements en ardoises et en céramique<br>sont en plutôt bon état de conservation<br>(constat visuel)<br><br>Nota : Certaines façades donnant sur les parties<br>communes ne sont pas isolées |

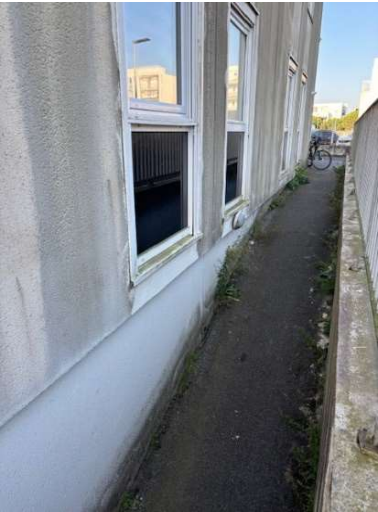
| Batiments concernés | Matériaux / Description | Photos | Etat (constat visuel) | Commentaires |
|---|---|---|---|---|
| Batiment Logements Sous Officiers<br>(Façades extérieures) | Façade avec isolation par l'extérieur + enduit<br>(épaisseur relevée de l'ordre de 80 mm)<br>Façade avec revêtement en ardoises<br>(épaisseur non relevée)<br>Façade avec finittion enduit ou peinture<br>(sans isolation) | | 😐 | Verdissement des façades avec traces rouges<br>(présence d'une algue probablement Trentepohlia)<br>Nora : Les revêtements en ardoises et en céramique<br>sont en plutôt bon état de conservation<br>(constat visuel)<br><br>Nota : Certaines façades donnant sur les parties<br>communes ne sont pas isolées |

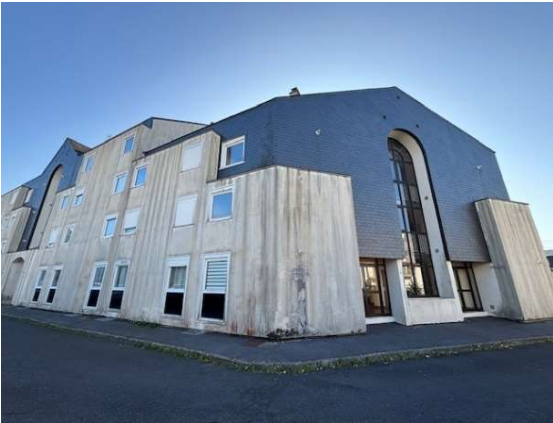
| Batiments concernés | Matériaux / Description | Photos | Etat (constat visuel) | Commentaires |
|---|---|---|---|---|
| Batiment Logements Sous Officiers<br>(Façades extérieures) | Façade avec isolation par l'extérieur + enduit<br>(épaisseur relevée de l'ordre de 80 mm)<br>Façade avec revêtement en ardoises<br>(épaisseur non relevée)<br>Façade avec finittion enduit ou peinture<br>(sans isolation) | | | Verdissement des façades avec traces rouges<br>(présence d'une algue probablement Trentepohlia)<br>Nora : Les revetements en ardoises et en céramique<br>sont en plutôt bon état de conservation<br>(constat visuel)<br>Nota : Certaines façades donnant sur les parties<br>communes ne sont pas isolées |

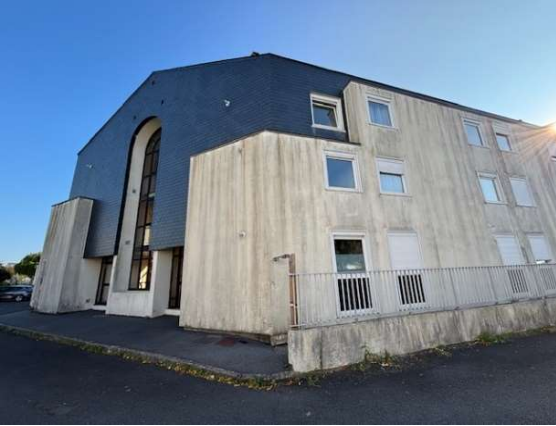
| Batiments concernés | Matériaux / Description | Photos | Etat (constat visuel) | Commentaires |
|---|---|---|---|---|
| Batiment Logements Sous Officiers<br>(Façades extérieures) | Façade avec isolation par l'extérieur + enduit<br>(épaisseur relevée de l'ordre de 80 mm)<br>Façade avec revêtement en ardoises<br>(épaisseur non relevée)<br>Façade avec finittion enduit ou peinture<br>(sans isolation) | | | Verdissement des façades avec traces rouges<br>(présence d'une algue probablement Trentepohlia)<br>Nora : Les revetements en ardoises et en céramique<br>sont en plutôt bon état de conservation<br>(constat visuel)<br>Nota : Certaines façades donnant sur les parties<br>communes ne sont pas isolées |

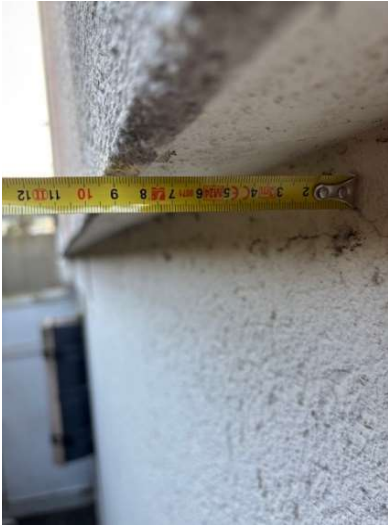
| Batiments concernés | Matériaux / Description | Photos | Etat (constat visuel) | Commentaires |
|---|---|---|---|---|
| Batiment Logements Sous Officiers<br>(Façades extérieures) | Façade avec isolation par l'extérieur + enduit<br>(épaisseur relevée de l'ordre de 80 mm) | | | Epaisseur faible selon les réglementations thermiques<br>actuelles |

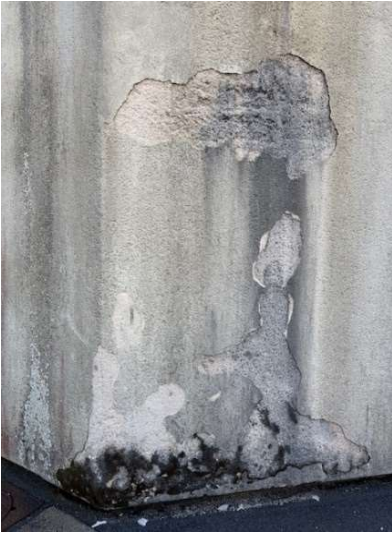
| Batiments concernés | Matériaux / Description | Photos | Etat (constat visuel) | Commentaires |
|---|---|---|---|---|
| Batiment Logements Sous Officiers<br>(Façades extérieures) | Façade avec isolation par l'extérieur + enduit<br>(épaisseur relevée de l'ordre de 80 mm) | | | Présence ponctuelle de dégradation de la couche extérieure de l'enduit constatée en pied de façade<br>Cause probable :<br>- ITE en contact avec les revêtements sols extérieurs<br>- certaines couvertures (terrasson) sans dispositif d'évacuation des eaux de pluie pouvant provoquer un rejaillissement en pied des façades |

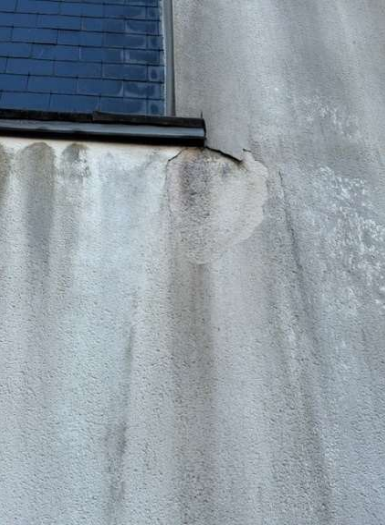
| Batiments concernés | Matériaux / Description | Photos | Etat (constat visuel) | Commentaires |
|---|---|---|---|---|
| Batiment Logements Sous Officiers<br>(Façades extérieures) | Façade avec isolation par l'extérieur + enduit<br>(épaisseur relevée de l'ordre de 80 mm) | | | Présence ponctuelle de dégradation de la couche extérieure de l'enduit constatée en partie courante de façade<br>Cause probable :<br>- certaines couvertures (terrasson) sans dispositif d'évacuation des eaux de pluie pouvant provoquer un ruissellement sur les façades |

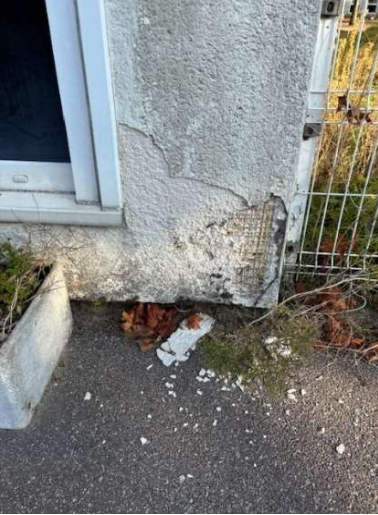
| Batiments concernés | Matériaux / Description | Photos | Etat (constat visuel) | Commentaires |
|---|---|---|---|---|
| Batiment Logements Sous Officiers<br>(Façades extérieures) | Façade avec isolation par l'extérieur + enduit<br>(épaisseur relevée de l'ordre de 80 mm) | | | Présence ponctuelle de dégradation de la couche extérieure de l'enduit constatée en pied de façade<br>Cause probable :<br>- ITE en contact avec les revêtements sols extérieurs<br>- certaines couvertures (terrasson) sans dispositif d'évacuation des eaux de pluie pouvant provoquer un rejaillissement en pied des façades |

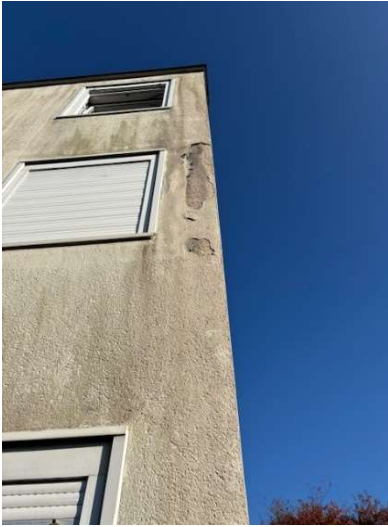
| Batiments concernés | Matériaux / Description | Photos | Etat (constat visuel) | Commentaires |
|---|---|---|---|---|
| Batiment Logements Sous Officiers<br>(Façades extérieures) | Façade avec isolation par l'extérieur + enduit<br>(épaisseur relevée de l'ordre de 80 mm) | | | Présence ponctuelle de dégradation de la couche extérieure de l'enduit constatée en partie courante de façade<br>Cause probable :<br>- certaines couvertures (terrasson) sans dispositif d'évacuation des eaux de pluie pouvant provoquer un ruissellement sur les façades |

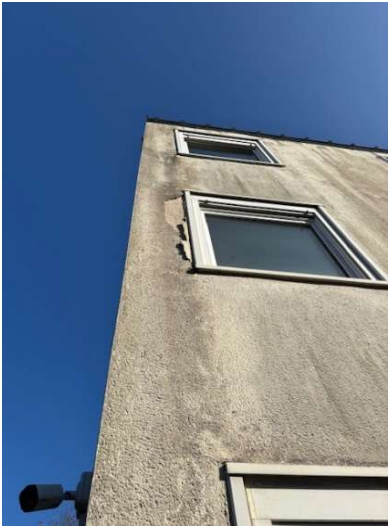
| Batiments concernés | Matériaux / Description | Photos | Etat (constat visuel) | Commentaires |
|---|---|---|---|---|
| Batiment Logements Sous Officiers<br>(Façades extérieures) | Façade avec isolation par l'extérieur + enduit<br>(épaisseur relevée de l'ordre de 80 mm) | | | Présence ponctuelle de dégradation de la couche extérieure de l'enduit constatée en partie courante de façade<br>Cause probable :<br>- certaines couvertures (terrasson) sans dispositif d'évacuation des eaux de pluie pouvant provoquer un ruissellement sur les façades |

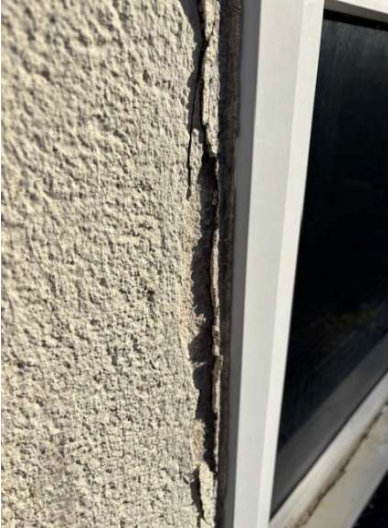
| Batiments concernés | Matériaux / Description | Photos | Etat (constat visuel) | Commentaires |
|---|---|---|---|---|
| Batiment Logements Sous Officiers<br>(Façades extérieures) | Façade avec isolation par l'extérieur + enduit<br>(épaisseur relevée de l'ordre de 80 mm) | | | Présence ponctuelle de dégradation de la couche extérieure de l'enduit constatée en partie courante de façade<br>Cause probable :<br>- certaines couvertures (terrasson) sans dispositif d'évacuation des eaux de pluie pouvant provoquer un ruissellement sur les façades |

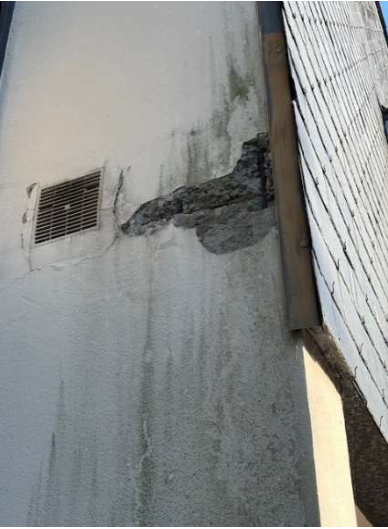
| Batiments concernés | Matériaux / Description | Photos | Etat (constat visuel) | Commentaires |
|---|---|---|---|---|
| Batiment Logements Sous Officiers<br>(Façades extérieures) | Façade avec finition enduit ou peinture<br>(sans isolation) | | | Constat aciers apparents et corrodés<br>Traitement à prévoir avec passivation des acier et rebouchage |

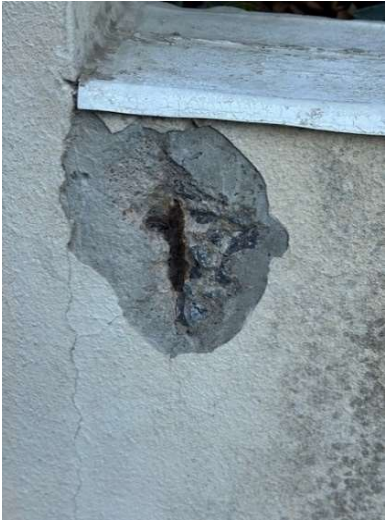
| Batiments concernés | Matériaux / Description | Photos | Etat (constat visuel) | Commentaires |
|---|---|---|---|---|
| Batiment Logements Sous Officiers<br>(Façades extérieures) | Façade avec finition enduit ou peinture<br>(sans isolation) | | | Constat aciers apparents et corrodés<br>Traitement à prévoir avec passivation des acier et rebouchage |

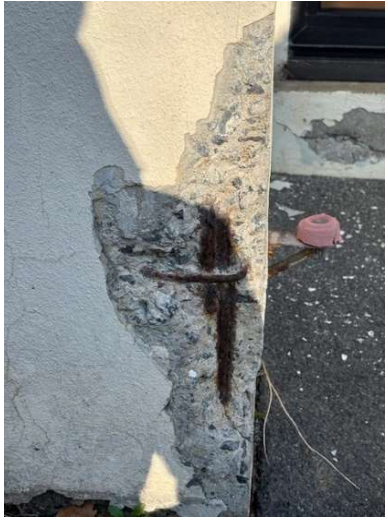
| Batiments concernés | Matériaux / Description | Photos | Etat (constat visuel) | Commentaires |
|---|---|---|---|---|
| Batiment Logements Sous Officiers<br>(Façades extérieures) | Façade avec finition enduit ou peinture<br>(sans isolation) | | | Constat aciers apparents et corrodés<br>Traitement à prévoir avec passivation des acier et rebouchage |

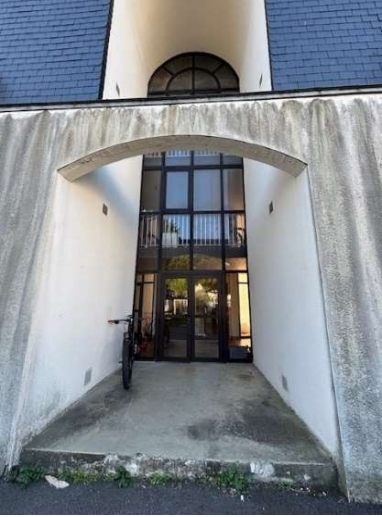
| Batiments concernés | Matériaux / Description | Photos | Etat (constat visuel) | Commentaires |
|---|---|---|---|---|
| Batiment Logements Sous Officiers<br>(Façades extérieures) | Menuiserie extérieure aluminium pour les parties communes (simple vitrage) | | 😐 | Menuiserie extérieure en simple vitrage sur les parties communes |

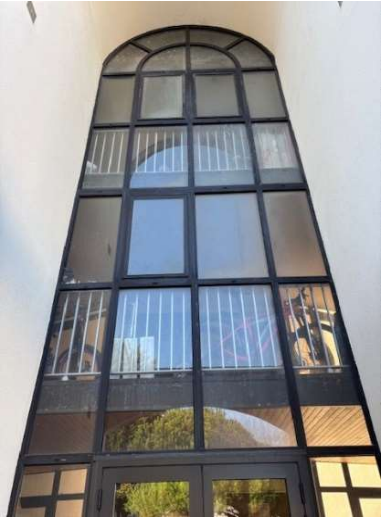
| Batiments concernés | Matériaux / Description | Photos | Etat (constat visuel) | Commentaires |
|---|---|---|---|---|
| Batiment Logements Sous Officiers<br>(Façades extérieures) | Menuiserie extérieure aluminium pour les parties communes (simple vitrage) | | 😐 | Menuiserie extérieure en simple vitrage sur les parties communes |

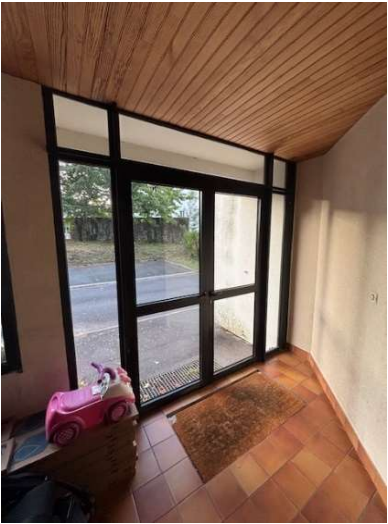
| Batiments concernés | Matériaux / Description | Photos | Etat (constat visuel) | Commentaires |
|---|---|---|---|---|
| Batiment Logements Sous Officiers<br>(Façades extérieures) | Menuiserie extérieure aluminium pour les parties communes (simple vitrage) | | 😐 | Menuiserie extérieure en simple vitrage sur les parties communes |

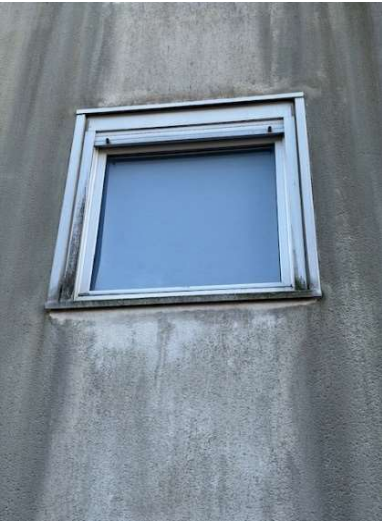
| Batiments concernés | Matériaux / Description | Photos | Etat (constat visuel) | Commentaires |
|---|---|---|---|---|
| Batiment Logements Sous Officiers<br>(Façades extérieures) | Menuiserie extérieure PVC avec volet roulant à manœuvre manuelle (double vitrage) | | 😐 | Menuiserie exrérieure posée en applique extérieure au meme nu que l'isolation par l'extérieur |

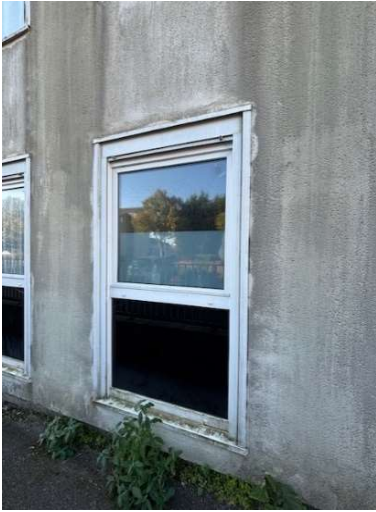
| Batiments concernés | Matériaux / Description | Photos | Etat (constat visuel) | Commentaires |
|---|---|---|---|---|
| Batiment Logements Sous Officiers<br>(Façades extérieures) | Menuiserie extérieure PVC avec volet roulant à manœuvre manuelle (double vitrage) | | 😐 | Menuiserie exrérieure posée en applique extérieure au meme nu que l'isolation par l'extérieur |

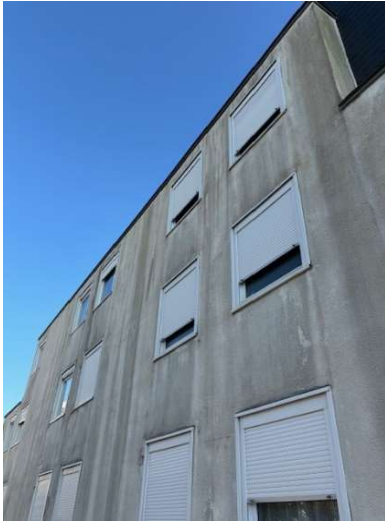
| Batiments concernés | Matériaux / Description | Photos | Etat (constat visuel) | Commentaires |
|---|---|---|---|---|
| Batiment Logements Sous Officiers<br>(Façades extérieures) | Menuiserie extérieure PVC avec volet roulant à manœuvre manuelle (double vitrage) | | 😐 | Menuiserie exrérieure posée en applique extérieure au meme nu que l'isolation par l'extérieur |

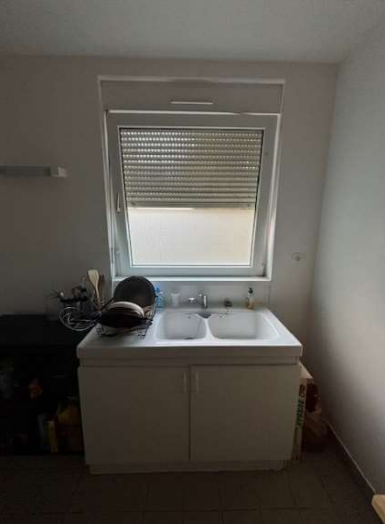
| Batiments concernés | Matériaux / Description | Photos | Etat (constat visuel) | Commentaires |
|---|---|---|---|---|
| Batiment Logements Sous Officiers<br>(Façades extérieures) | Menuiserie extérieure PVC avec volet roulant à manœuvre manuelle (double vitrage) | | 😐 | Attention dans le cas de remplacement des menuiseries extérieures, des travaux de dépose préalable seront nécessaire dans les cuisines (meuble et évier) |

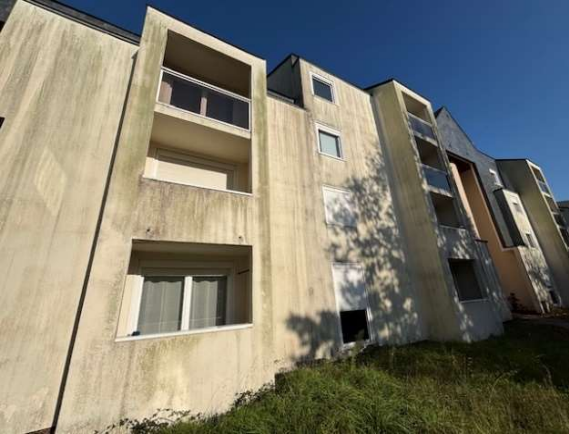
| Batiments concernés | Matériaux / Description | Photos | Etat (constat visuel) | Commentaires |
|---|---|---|---|---|
| Batiments Logements Sous Officiers<br>(Façades intérieures) | Façade avec isolation par l'extérieur + enduit (épaisseur relevée de l'ordre de 80 mm)<br>Façade avec revêtement en ardoises (épaisseur non relevée) | | 😐 | Verdissement des façades avec traces rouges (présence d'une algue probablement Trentepohlia)<br>Nota : Certaines façades donnant sur les parties communes ne sont pas isolées |

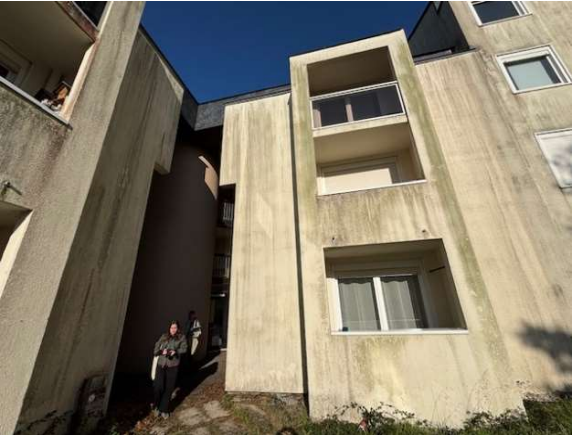
| Batiments concernés | Matériaux / Description | Photos | Etat (constat visuel) | Commentaires |
|---|---|---|---|---|
| Batiments Logements Sous Officiers<br>(Façades intérieures) | Façade avec isolation par l'extérieur + enduit (épaisseur relevée de l'ordre de 80 mm)<br>Façade avec revêtement en ardoises (épaisseur non relevée) | | 😐 | Verdissement des façades avec traces rouges (présence d'une algue probablement Trentepohlia)<br>Nota : Certaines façades donnant sur les parties communes ne sont pas isolées |

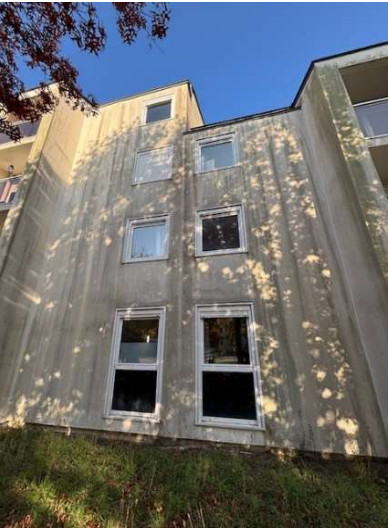
| Batiments concernés | Matériaux / Description | Photos | Etat (constat visuel) | Commentaires |
|---|---|---|---|---|
| Batiments Logements Sous Officiers<br>(Façades intérieures) | Façade avec isolation par l'extérieur + enduit<br>(épaisseur relevée de l'ordre de 80 mm)<br>Façade avec revêtement en ardoises<br>(épaisseur non relevée) | | 😐 | Verdissement des façades avec traces rouges<br>(présence d'une algue probablement Trentepohlia)<br>Nota : Certaines façades donnant sur les parties communes ne sont pas isolées |

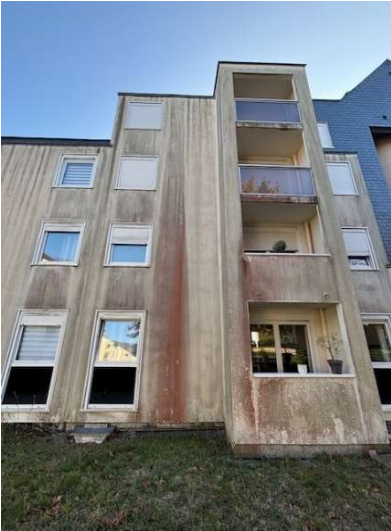
| Batiments concernés | Matériaux / Description | Photos | Etat (constat visuel) | Commentaires |
|---|---|---|---|---|
| Batiments Logements Sous Officiers<br>(Façades intérieures) | Façade avec isolation par l'extérieur + enduit<br>(épaisseur relevée de l'ordre de 80 mm)<br>Façade avec revêtement en ardoises<br>(épaisseur non relevée) | | 😐 | Verdissement des façades avec traces rouges<br>(présence d'une algue probablement Trentepohlia)<br>Nota : Certaines façades donnant sur les parties communes ne sont pas isolées |

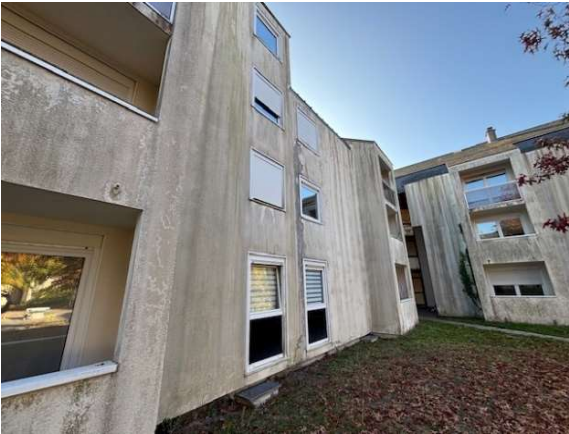
| Batiments concernés | Matériaux / Description | Photos | Etat (constat visuel) | Commentaires |
|---|---|---|---|---|
| Batiments Logements Sous Officiers<br>(Façades intérieures) | Façade avec isolation par l'extérieur + enduit<br>(épaisseur relevée de l'ordre de 80 mm)<br>Façade avec revêtement en ardoises<br>(épaisseur non relevée) | | 😐 | Verdissement des façades avec traces rouges<br>(présence d'une algue probablement Trentepohlia)<br>Nota : Certaines façades donnant sur les parties communes ne sont pas isolées |

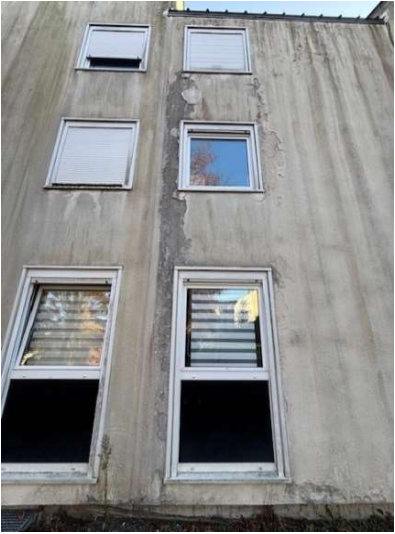
| Batiments concernés | Matériaux / Description | Photos | Etat (constat visuel) | Commentaires |
|---|---|---|---|---|
| Batiments Logements Sous Officiers<br>(Façades intérieures) | Façade avec isolation par l'extérieur + enduit<br>(épaisseur relevée de l'ordre de 80 mm)<br>Façade avec revêtement en ardoises<br>(épaisseur non relevée) | | | Présence ponctuelle de dégradation de la couche extérieure de l'enduit constatée en partie courante de façade<br>Cause probable :<br>- ITE en contact avec les revêtements sols extérieurs<br>- certaines couvertures (terrasson) sans dispositif d'évacuation des eaux de pluie pouvant provoquer un ruissellement sur les façades |

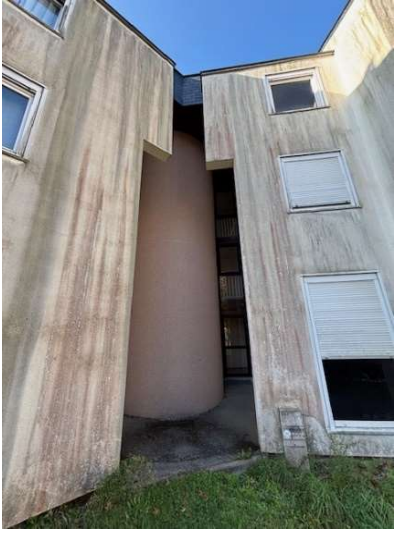
| Batiments concernés | Matériaux / Description | Photos | Etat (constat visuel) | Commentaires |
|---|---|---|---|---|
| Batiments Logements Sous Officiers<br>(Façades intérieures) | Façade en enduit sur les cages d'escaliers<br>(sans isolation) | | | Verdissement des façades avec traces rouges (présence d'une algue probablement Trentepohlia)<br>Nota : Certaines façades donnant sur les parties communes ne semblent pas être isolées |

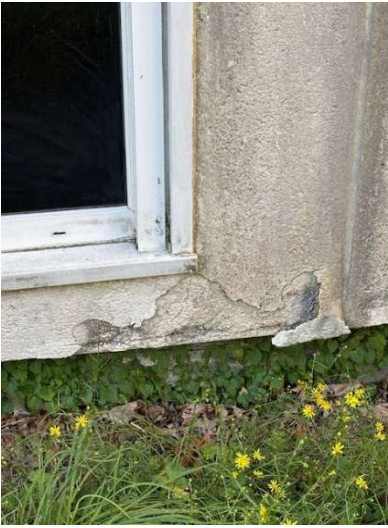
| Batiments concernés | Matériaux / Description | Photos | Etat (constat visuel) | Commentaires |
|---|---|---|---|---|
| Batiments Logements Sous Officiers<br>(Façades intérieures) | Façade avec isolation par l'extérieur + enduit<br>(épaisseur relevée de l'ordre de 80 mm) | | | Présence ponctuelle de dégradation de la couche extérieure de l'enduit constatée en pied de façade<br>Cause probable :<br>- ITE en contact avec les revêtements sols extérieurs<br>- certaines couvertures (terrasson) sans dispositif d'évacuation des eaux de pluie pouvant provoquer un rejaillissement en pied des façades |

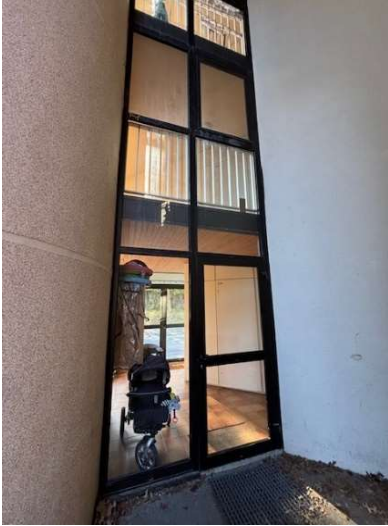
| Batiments concernés | Matériaux / Description | Photos | Etat (constat visuel) | Commentaires |
|---|---|---|---|---|
| Batiments Logements Sous Officiers<br>(Façades intérieures) | Menuiserie extérieure aluminium pour les parties communes (simple vitrage) | | 😐 | Menuiserie extérieure en simple vitrage sur les parties communes |

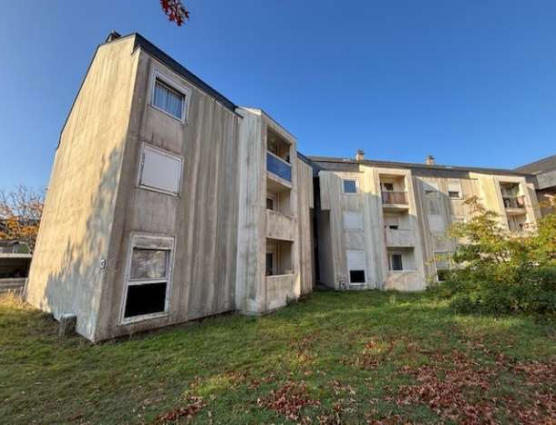
| Batiments concernés | Matériaux / Description | Photos | Etat (constat visuel) | Commentaires |
|---|---|---|---|---|
| Batiments Logements Sous Officiers<br>(Façades intérieures) | Menuiserie extérieure PVC avec volet roulant à manœuvre manuelle (double vitrage) | | 😐 | Menuiserie exrérieure posée en applique extérieure au meme nu que l'isolation par l'extérieur |

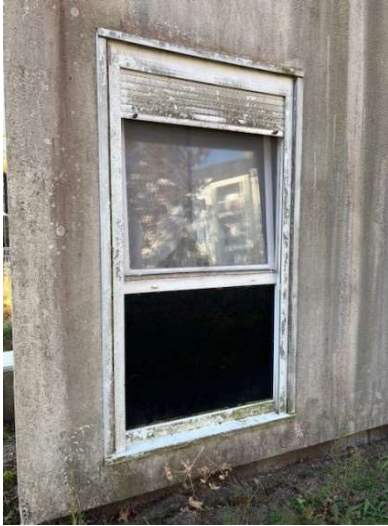
| Batiments concernés | Matériaux / Description | Photos | Etat (constat visuel) | Commentaires |
|---|---|---|---|---|
| Batiments Logements Sous Officiers<br>(Façades intérieures) | Menuiserie extérieure PVC avec volet roulant à manœuvre manuelle (double vitrage) | | 😐 | Menuiserie exrérieure posée en applique extérieure au meme nu que l'isolation par l'extérieur<br>Verdissement plus ou moins important en fonction de l'exposition des façades |

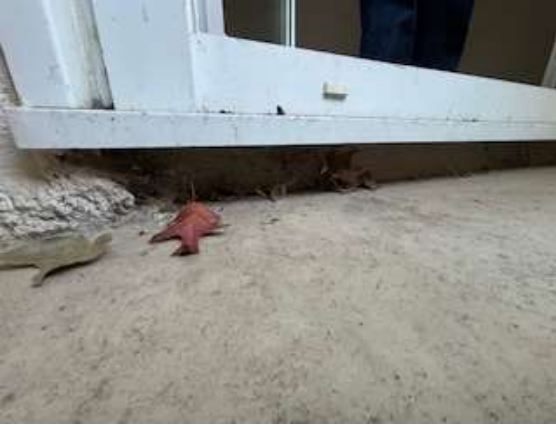
| Batiments concernés | Matériaux / Description | Photos | Etat (constat visuel) | Commentaires |
|---|---|---|---|---|
| Batiments Logements Sous Officiers<br>(Façades intérieures) | Menuiserie exférieure PVC donnant sur les balcons | | | La partie basse sous le seuil de la menuiserie extérieure ne semble pas isolée thermiquement (la façade est traitée en isolation par l'extérieur)<br>Pont thermique important |

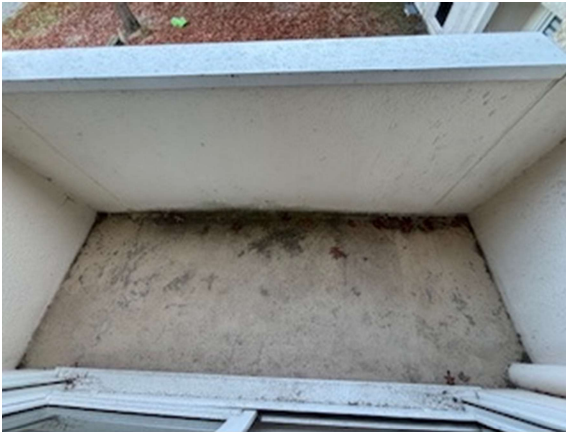
| Batiments concernés | Matériaux / Description | Photos | Etat (constat visuel) | Commentaires |
|---|---|---|---|---|
| Batiments Logements Sous Officiers<br>(Façades intérieures) | Balcon sans revêtement d'étanchéité | | | Risque d'infiltration en pied des façades |

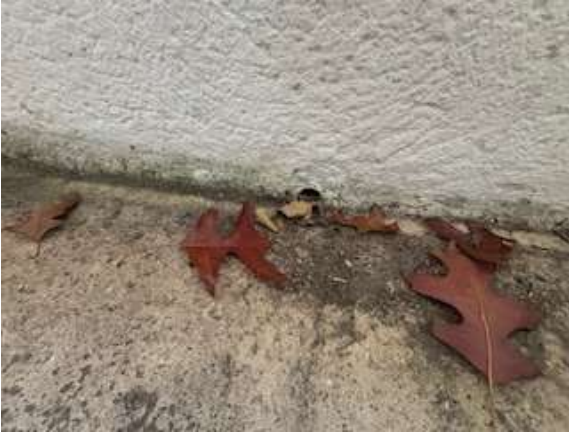
| Batiments concernés | Matériaux / Description | Photos | Etat (constat visuel) | Commentaires |
|---|---|---|---|---|
| Batiments Logements Sous Officiers<br>(Façades intérieures) | Balcon sans revêtement d'étanchéité | | | Prévoir un nettoyage régulier des évacuations des eaux pluviales (barbacanes) |

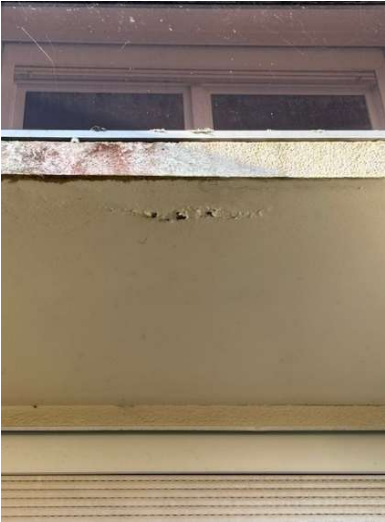
| Batiments concernés | Matériaux / Description | Photos | Etat (constat visuel) | Commentaires |
|---|---|---|---|---|
| Batiments Logements Sous Officiers<br>(Façades intérieures) | Balcon sans revêtement d'étanchéité | | 😐 | Décollement peinture sous face des balcons |
