# Rénovation de la caserne de Gendarmerie de La Briandais

Ministère de l'intérieur et des Outre-Mer -  
Gendarmerie Nationale

Diag-Esquisse

12 décembre 2025

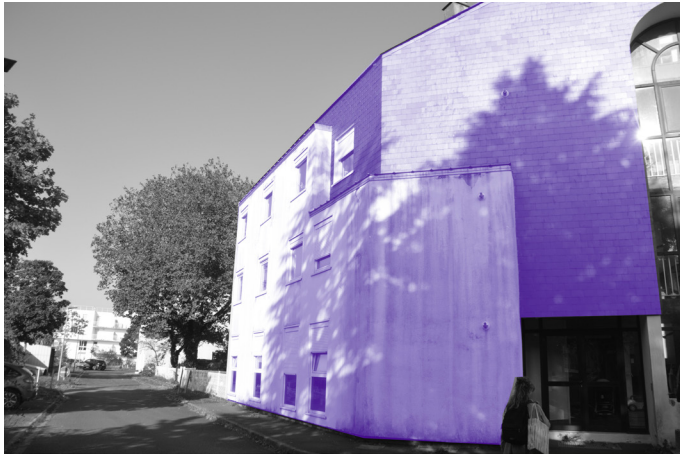
Façade avec décollement du RPE

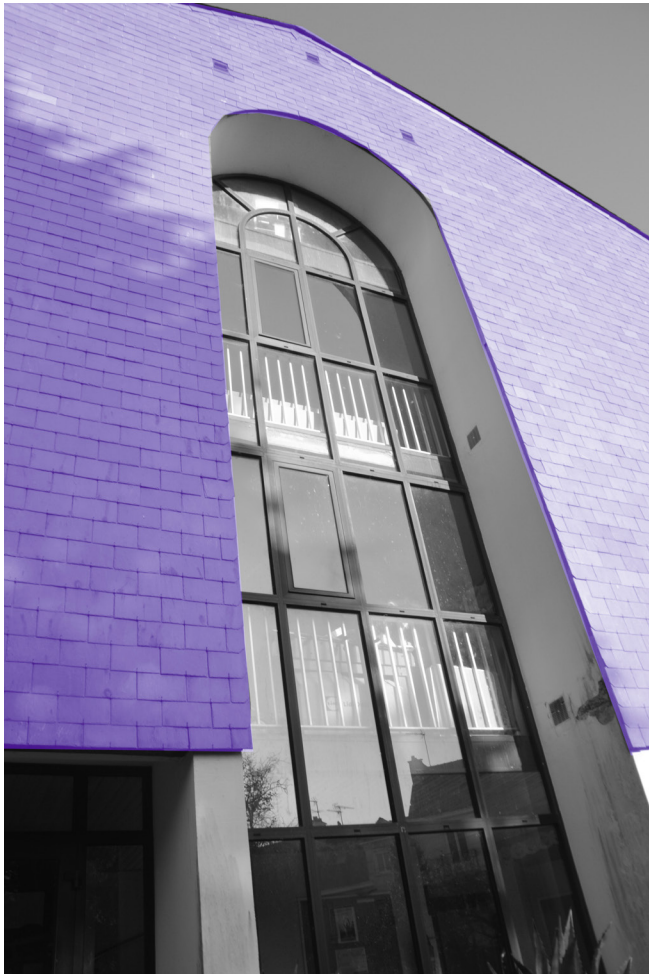
Façade avec soufflage de l'enduit

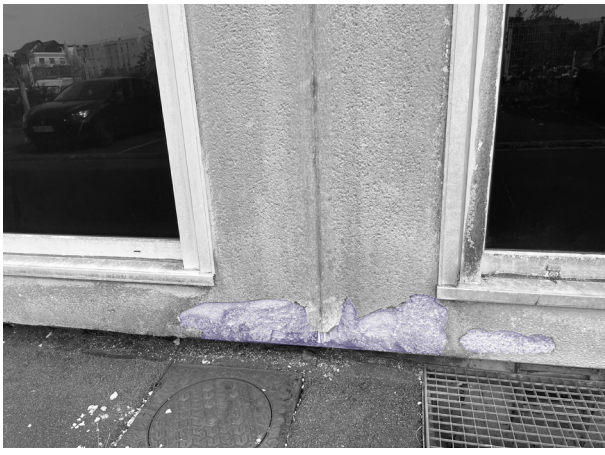
Remontée capillaire à proximité du sol

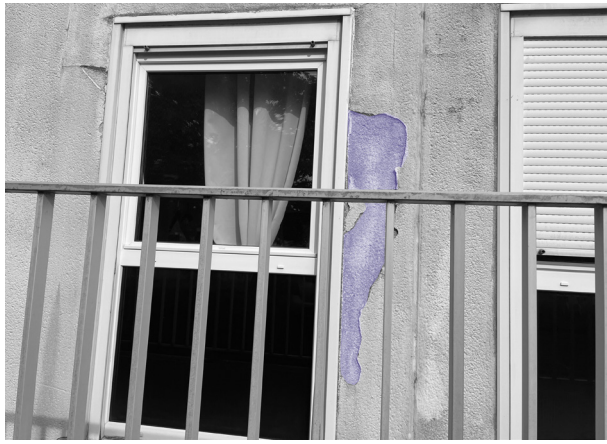
Infiltration au nue des menuiseries

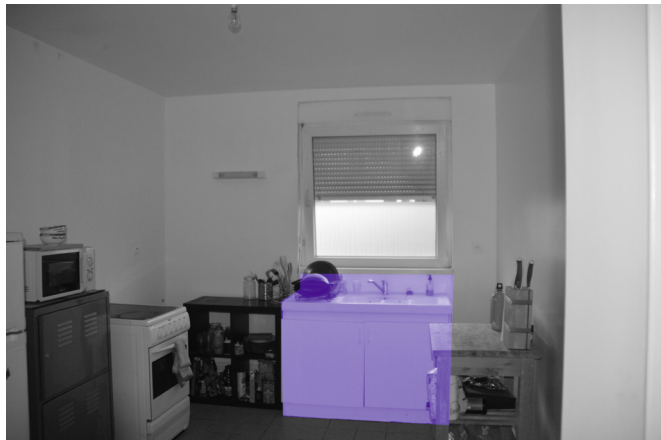
Meuble évier situé devant les menuiseries avec panneaux sandwichs en partie basse

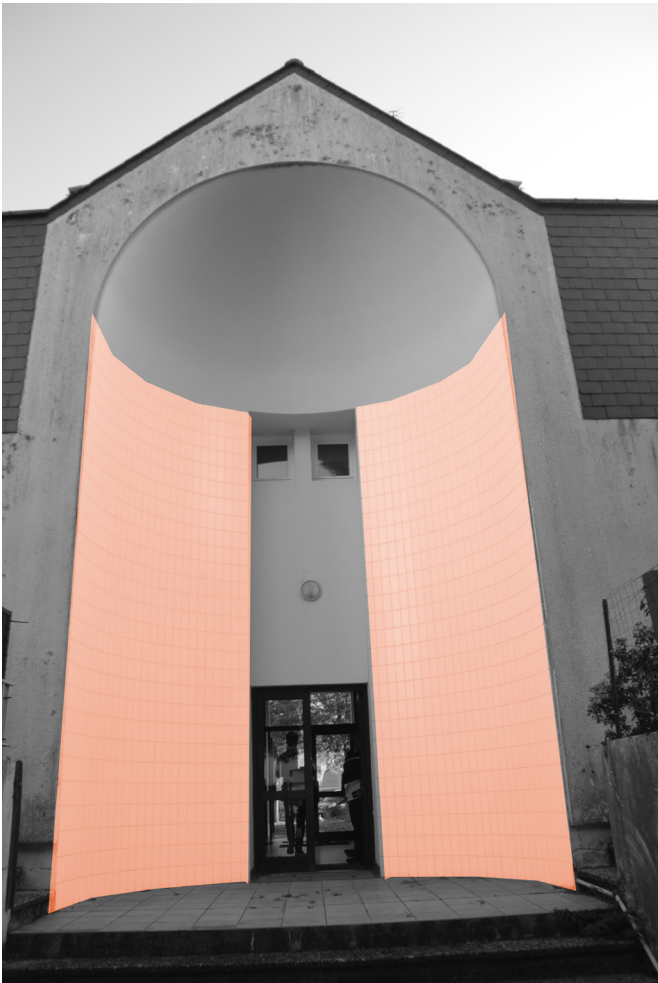
Façade avec revêtement faïence - Salpêtre

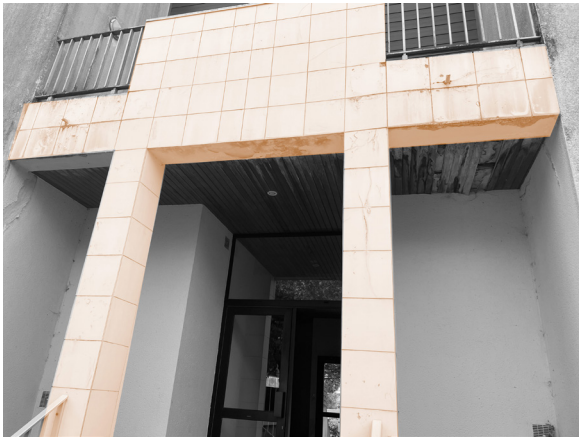
Fissure et infiltration - revêtement en faïence

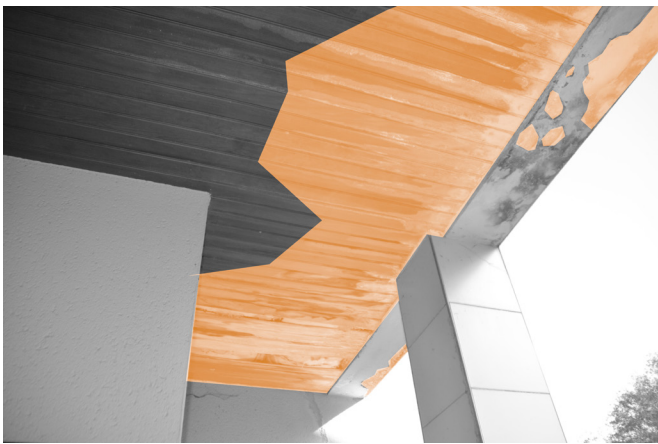
Infiltration au niveau des lambris

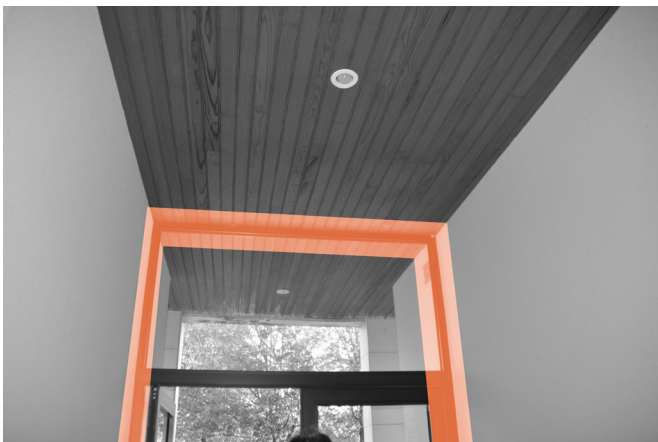
Pose de la menuiserie directement sur le lambris

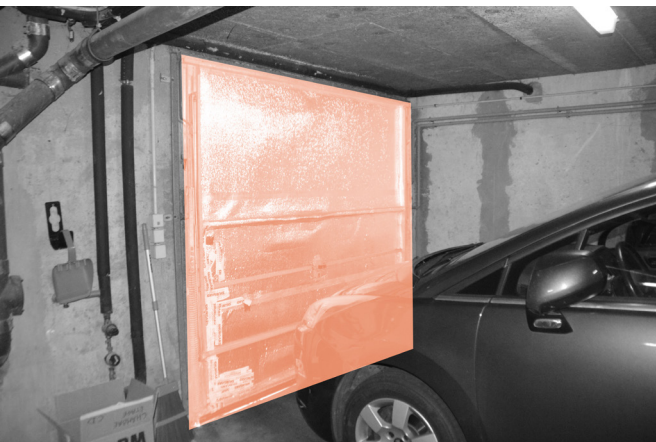
Porte sectionnelle de Garage isolée post construction

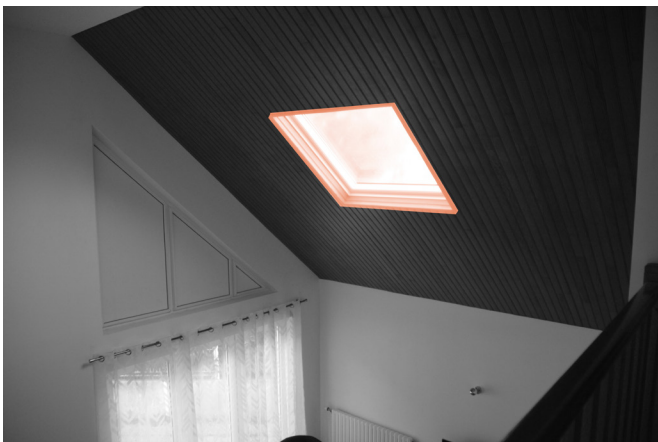
Velux non accessible et sans store - Surchauffe

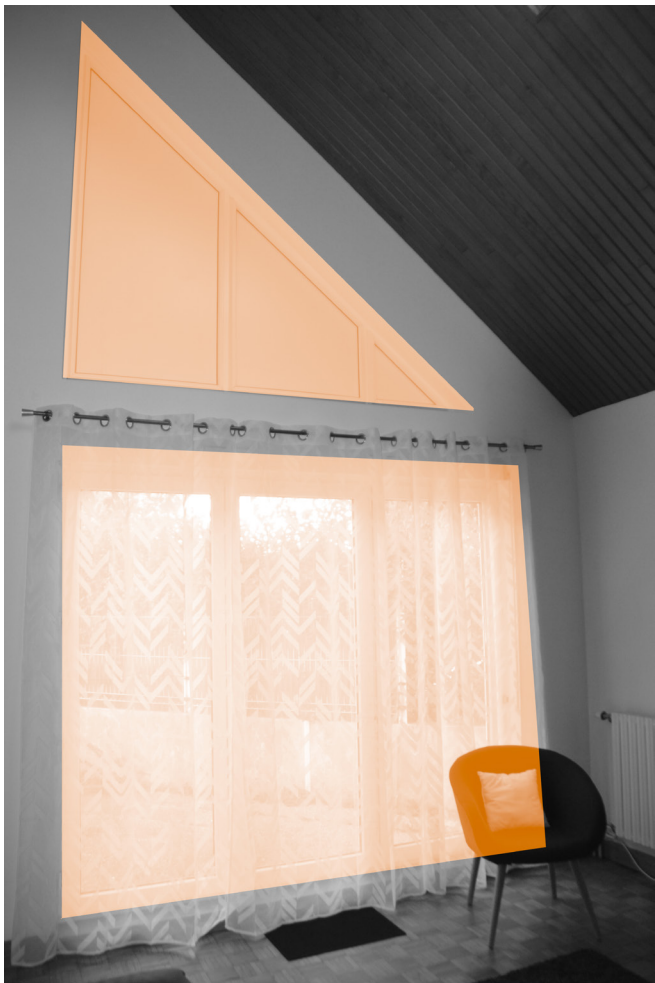
Séjour cathédrale avec menuiserie en panneau sandwich en partie haute

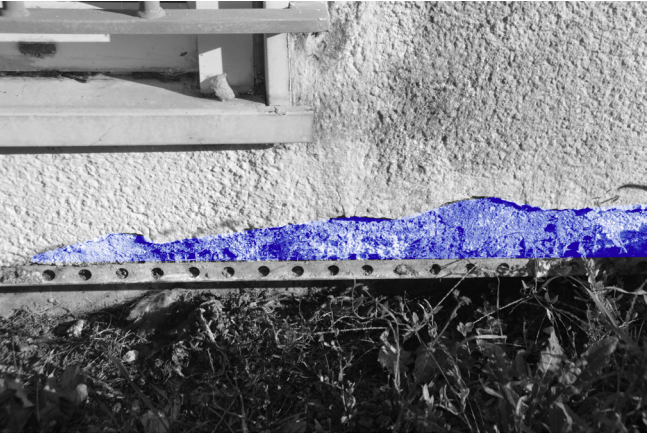
Remontée capillaire

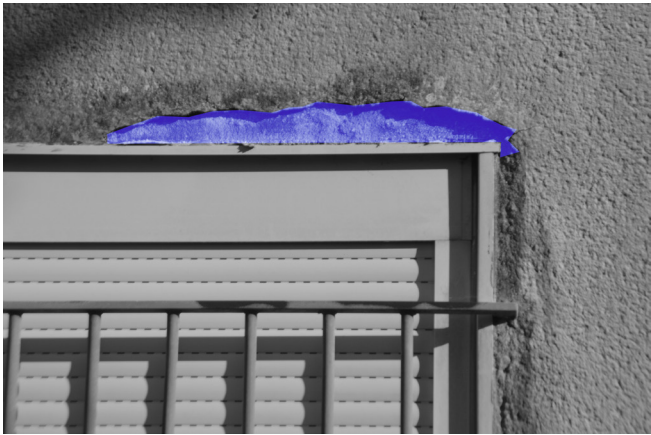
Infiltration au niveau des menuiseries

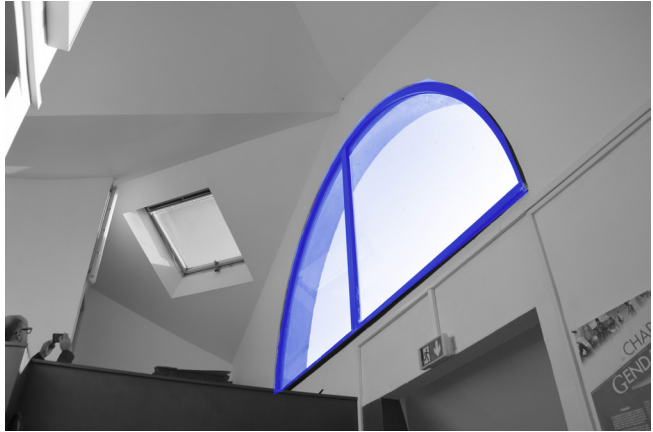
Surchauffe au niveau de la verrière

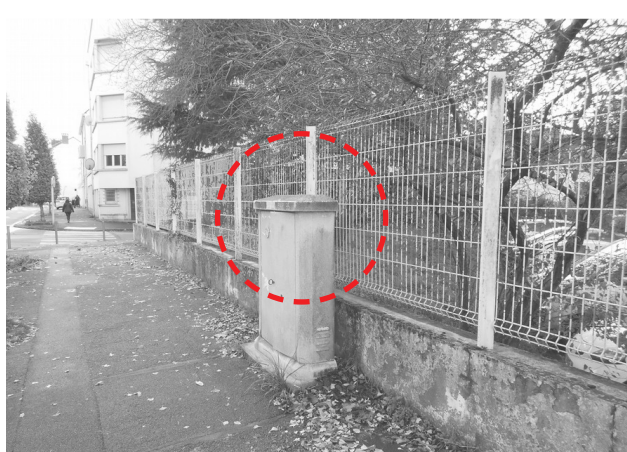
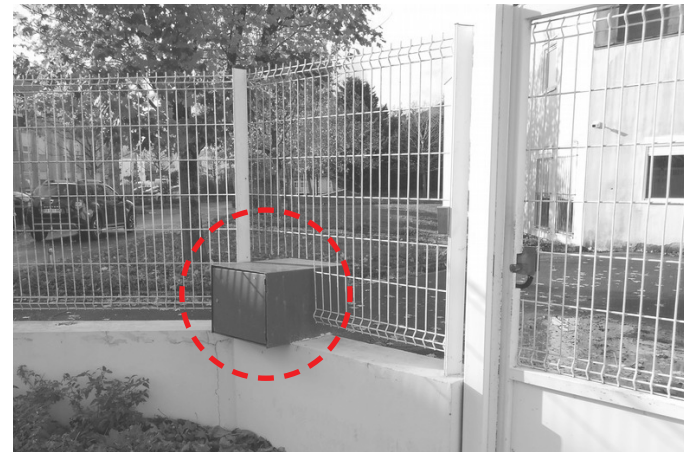
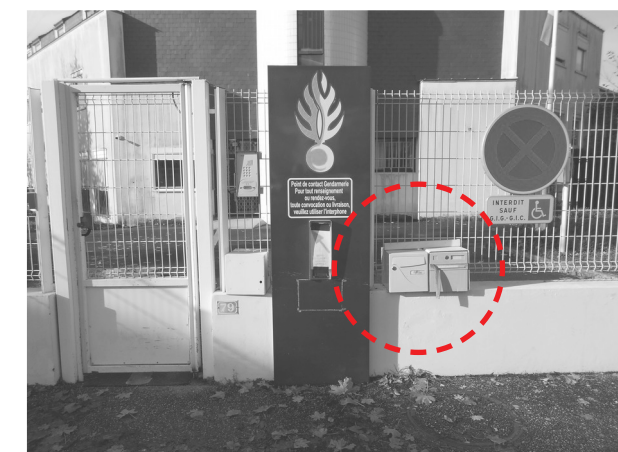
Vigilances sur les éléments en saillie facilitant l'enjambement de la clôture

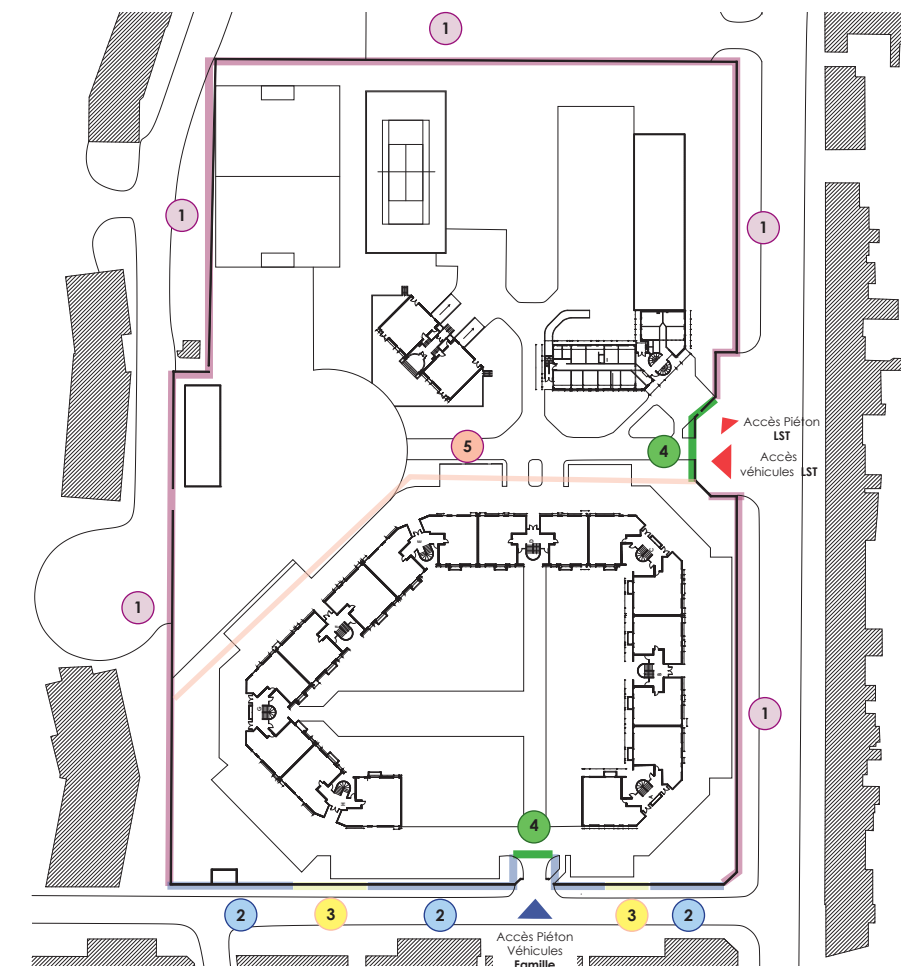
Plan de repérage des différentes clôtures

- 1 **Existant**  
*Coupe*  
Grille fixée au centre du soubassement facilement enjambable

- 3 **Existant**  
*Coupe*  
Mur en Moellon avec grille fixée au centre du mur facilitant son enjambement

- 1 **Projeté**  
*Coupe*  
Dépose des grilles et murets existant
- 5 Mise en œuvre d'une clôture en Métal déployé ajouré à 80% - Ht min 2,60m - fixé au nu d'un mur de soutènement anti-Bêlier pour éviter la pose d'appui

- 3 **Projeté**  
*Coupe*  
Conservation du mur existant en moellon en partie basse + Ajout d'une clôture en Métal déployé jusqu'à 2,60m minimum. Fixation de la clôture au nu du mur existant pour éviter la pose d'appui

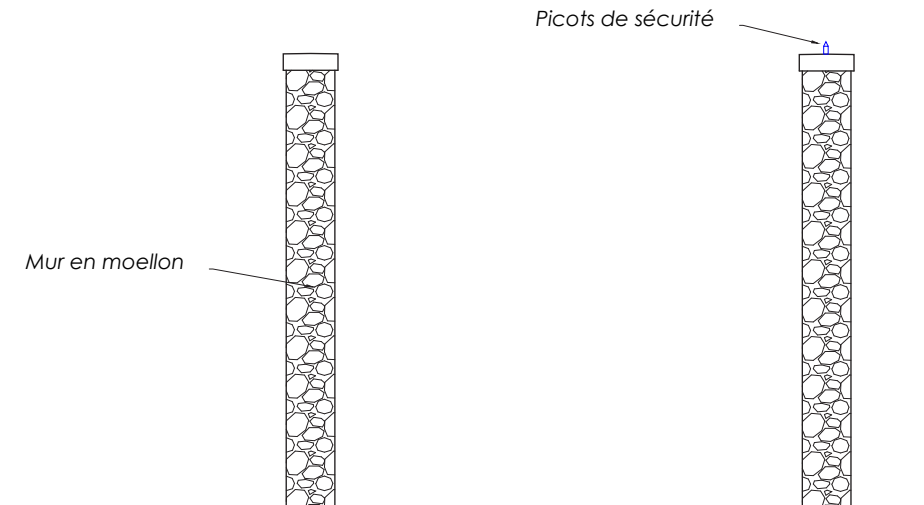
- 2 **Existant**  
*Coupe*  
Mur en moellon

- 2 **Projeté**  
*Coupe*  
Conservation du mur en moellon avec ajout de picot de sécurité

- 4 **Portails**  
Portail d'accès électrique avec portillon piéton de type Caserne Bourgeois. Ht 2,60m min avec sas de stationnement le temps d'ouverture du portail - Ouverture par Badge
