# Rapport de repérage amiante avant réalisation de travaux dans un immeuble bâti

**Rapport N° :** 26696882/S2/1/AM-RTV\_V1**Rédigé le :** 16/07/2025**Référence au programme de travaux :**Réhabilitation énergétique du site de l'IUT de Vannes  
Réhabilitation énergétique du site de l'IUT de Vannes  
réalisé le 31/03/2025 par UNIVERSITE BRETAGNE  
SUD

**IUT DE VANNES**

**Batiment Extension**

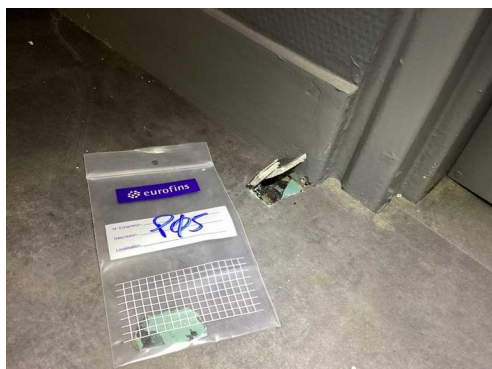
| P5 | ZPSO 4 |

| N°ZPSO | Localisation | Ouvrage | Partie d'ouvrage | Aspect | Couleur |
|---|---|---|---|---|---|
| 4 | RDC -> B035 | Revêtements de sol | Dalles de sol | Cassant, Epais, Plastique | Bleu, Vert |

| P5 | ZPSO 4 |
|---|---|
| RDC -> B035 | |
| Revêtements de sol -> Dalles de sol (Liste B) | |

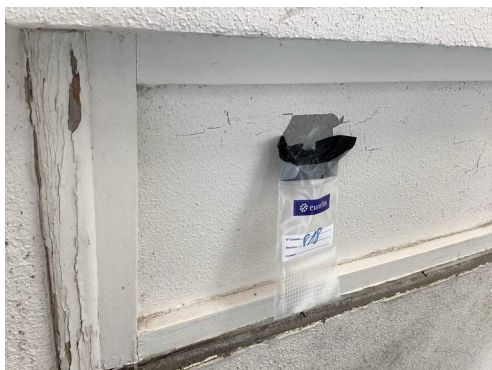
| P18 | ZPSO 12 |

| N°ZPSO | Localisation | Ouvrage | Partie d'ouvrage | Aspect | Couleur |
|---|---|---|---|---|---|
| 12 | RDC -> A004 | Menuiseries extérieures | Plaques en fibres-ciment | Dur, Fibreux | Gris |

| RDC -> A004 | |
| Menuiseries extérieures -> Plaques en fibres-ciment | |

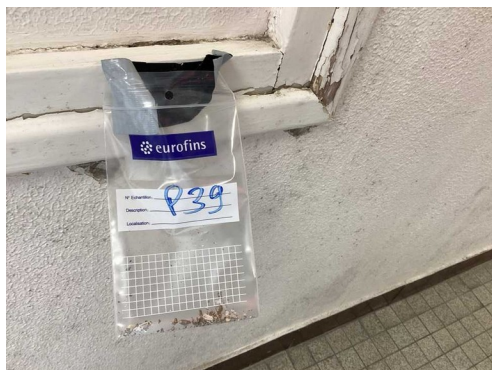
| P39 | ZPSO 16 |

| N°ZPSO | Localisation | Ouvrage | Partie d'ouvrage | Aspect | Couleur |
|---|---|---|---|---|---|
| 16 | RDC -> A004 | Menuiseries extérieures | Joints de mastic de vitrage | Compact, Fibreux | Beige, Gris |

| RDC -> A004 | |
| Menuiseries extérieures -> Joints de mastic de vitrage | |

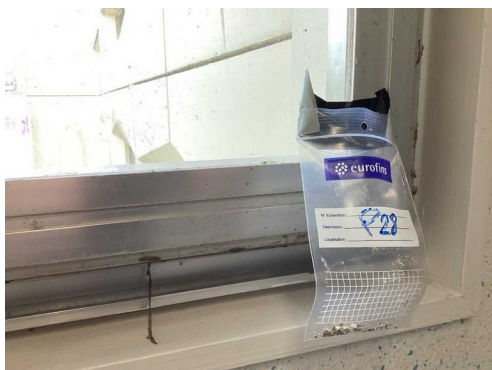
| P28 | ZPSO 20 |

| N°ZPSO | Localisation | Ouvrage | Partie d'ouvrage | Aspect | Couleur |
|---|---|---|---|---|---|
| 20 | R+1 -> Escalier 1 Aile A | Menuiseries extérieures | Joints de mastic de vitrage | Compact, Fibreux | Beige, Gris |

| R+1 -> Escalier 1 Aile A | |
| Menuiseries extérieures -> Joints de mastic de vitrage | |

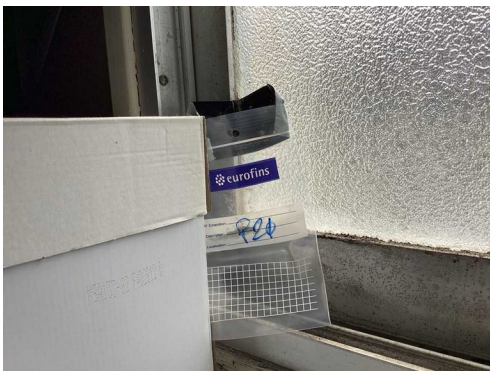
| P20 | ZPSO 13 |

| N°ZPSO | Localisation | Ouvrage | Partie d'ouvrage | Aspect | Couleur |
|---|---|---|---|---|---|
| 13 | R+2 -> A204 | Menuiseries extérieures | Joints de mastic de vitrage | Compact, Fibreux | Beige, Gris |

| R+2 -> A204 | |
| Menuiseries extérieures -> Joints de mastic de vitrage | |

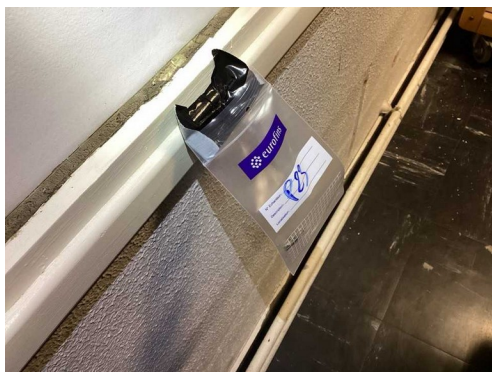
| P23 | ZPSO 16 |

| N°ZPSO | Localisation | Ouvrage | Partie d'ouvrage | Aspect | Couleur |
|---|---|---|---|---|---|
| 16 | R+3 -> Archives BU | Menuiseries extérieures | Joints de mastic de vitrage | Compact, Fibreux | Beige, Gris |

| R+3 -> Archives BU | |
| Menuiseries extérieures -> Joints de mastic de vitrage | |

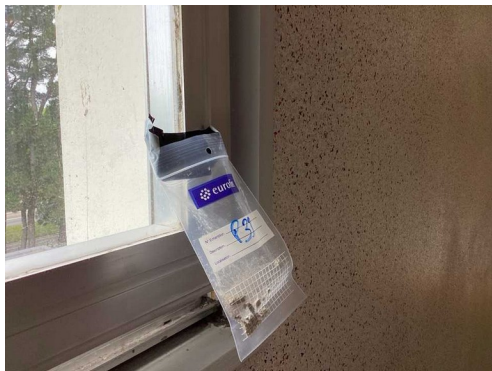
| P33 | ZPSO 20 |

| N°ZPSO | Localisation | Ouvrage | Partie d'ouvrage | Aspect | Couleur |
|---|---|---|---|---|---|
| 20 | R+3 -> Escalier 1 Aile B | Menuiseries extérieures | Joints de mastic de vitrage | Compact, Fibreux | Beige, Gris |

| R+3 -> Escalier 1 Aile B | |
| Menuiseries extérieures -> Joints de mastic de vitrage | |

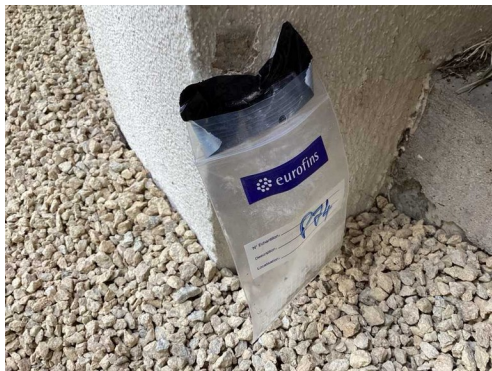
| P74 | ZPSO 40 |

| N°ZPSO | Localisation | Ouvrage | Partie d'ouvrage | Aspect | Couleur |
|---|---|---|---|---|---|
| 40 | Extérieurs -> Façades | Façades lourdes y compris poteaux | Enduits extérieurs projetés, lissés ou talochés, crépis extérieurs | Ciment, Dur, Peint | Beige, Blanc, Gris |

| Extérieurs -> Façades | |
| Façades lourdes y compris poteaux -> Enduits extérieurs projetés, lissés ou talochés, crépis extérieurs | |

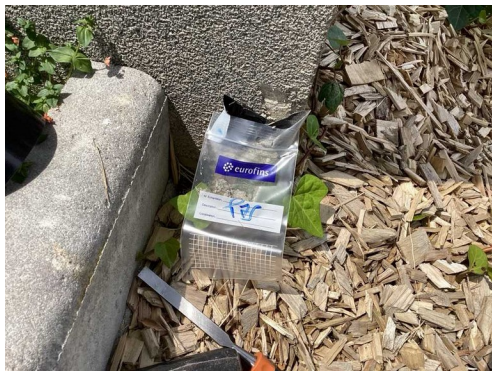
| P75 | ZPSO 41 |

| N°ZPSO | Localisation | Ouvrage | Partie d'ouvrage | Aspect | Couleur |
|---|---|---|---|---|---|
| 41 | Extérieurs -> Façades | Façades lourdes y compris poteaux | Enduits extérieurs projetés, lissés ou talochés, crépis extérieurs | Dur, Epais | Bleu, Gris |

| Extérieurs -> Façades | |
| Façades lourdes y compris poteaux -> Enduits extérieurs projetés, lissés ou talochés, crépis extérieurs | |

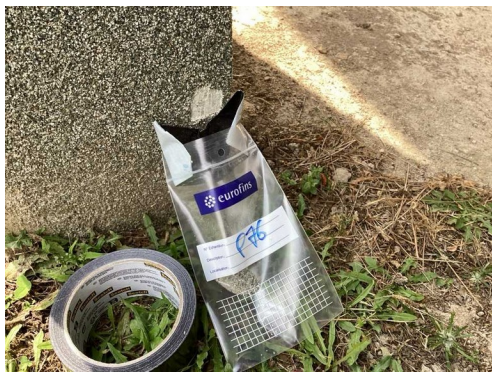
| P76 | ZPSO 41 |

| Extérieurs -> Façades | |
| Façades lourdes y compris poteaux -> Enduits extérieurs projetés, lissés ou talochés, crépis extérieurs | |

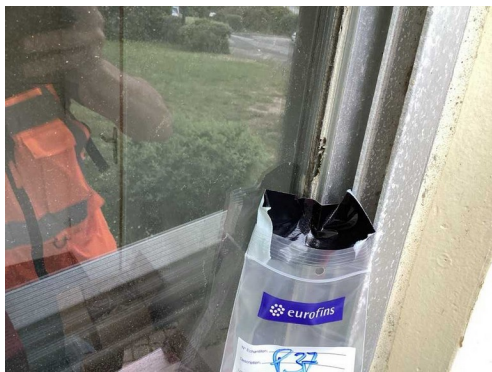
| P37 | ZPSO 23 |

| N°ZPSO | Localisation | Ouvrage | Partie d'ouvrage | Aspect | Couleur |
|---|---|---|---|---|---|
| 23 | Extérieurs -> Façades | Menuiseries extérieures | Joints de mastic de vitrage | Compact, Fibreux | Beige, Gris |

| Extérieurs -> Façades | |
| Menuiseries extérieures -> Joints de mastic de vitrage | |

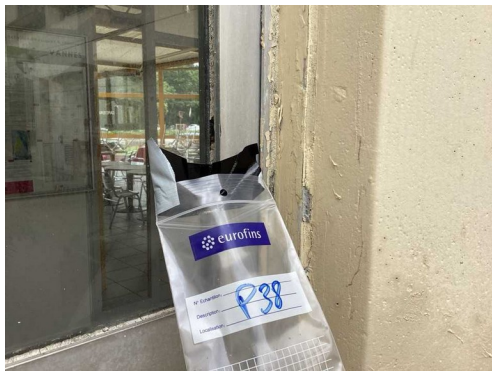
| P38 | ZPSO 23 |

| Extérieurs -> Façades | |
| Menuiseries extérieures -> Joints de mastic de vitrage | |

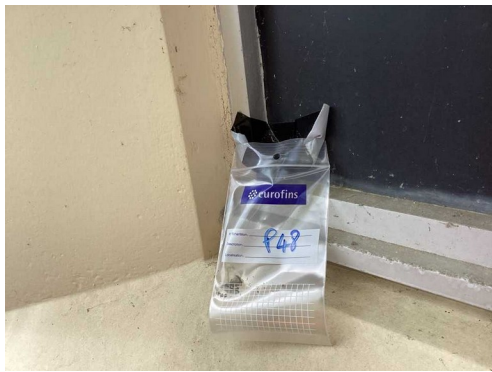
| P48 | ZPSO 28 |

| N°ZPSO | Localisation | Ouvrage | Partie d'ouvrage | Aspect | Couleur |
|---|---|---|---|---|---|
| 28 | Extérieurs -> Façades | Menuiseries extérieures | Joints de mastic de vitrage | Dur, Fibreux | Beige, Gris |

| Extérieurs -> Façades | |
| Menuiseries extérieures -> Joints de mastic de vitrage | |

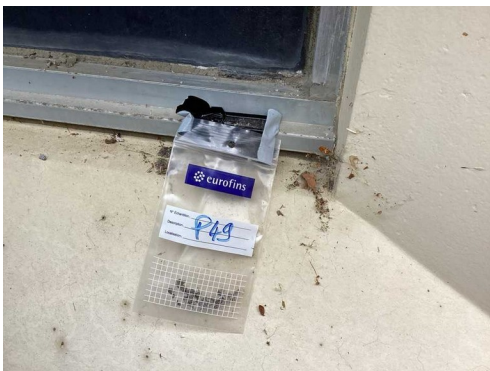
| P49 | ZPSO 28 |

| Extérieurs -> Façades | |
| Menuiseries extérieures -> Joints de mastic de vitrage | |

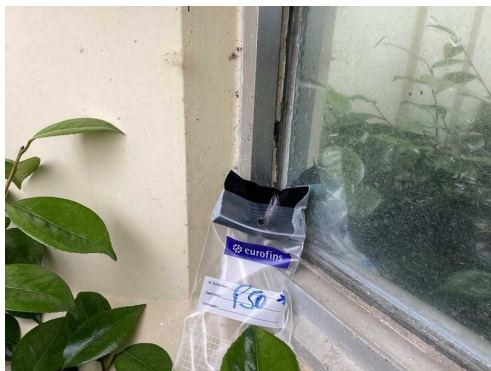
| P50 | ZPSO 29 |

| N°ZPSO | Localisation | Ouvrage | Partie d'ouvrage | Aspect | Couleur |
|---|---|---|---|---|---|
| 29 | Extérieurs -> Façades | Menuiseries extérieures | Joints de mastic de vitrage | Dur, Fibreux | Beige, Gris |

| Extérieurs -> Façades | |
| Menuiseries extérieures -> Joints de mastic de vitrage | |

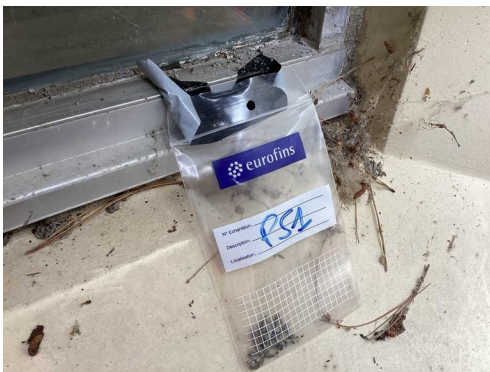
| P51 | ZPSO 29 |

| Extérieurs -> Façades | |
| Menuiseries extérieures -> Joints de mastic de vitrage | |

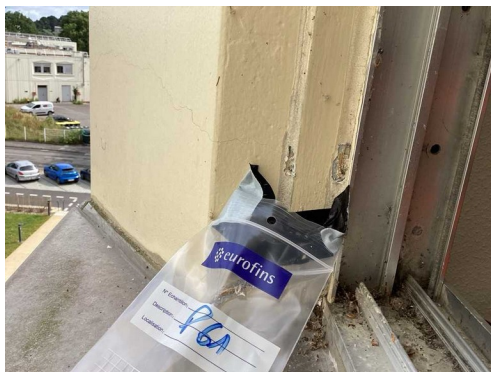
| P61 | ZPSO 34 |

| N°ZPSO | Localisation | Ouvrage | Partie d'ouvrage | Aspect | Couleur |
|---|---|---|---|---|---|
| 34 | Extérieurs -> Façades | Menuiseries extérieures | Joints d'étanchéité | Silicone, Souple | Gris |

| Extérieurs -> Façades | |
| Menuiseries extérieures -> Joints d'étanchéité | |

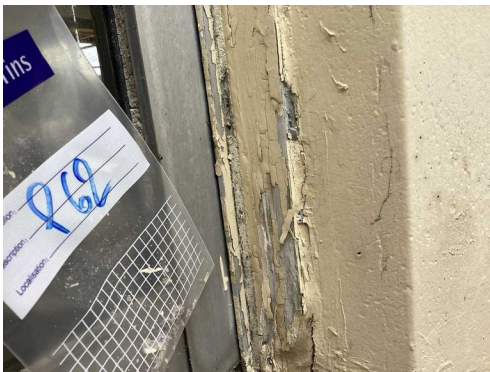
| P62 | ZPSO 34 |

| Extérieurs -> Façades | |
| Menuiseries extérieures -> Joints d'étanchéité | |

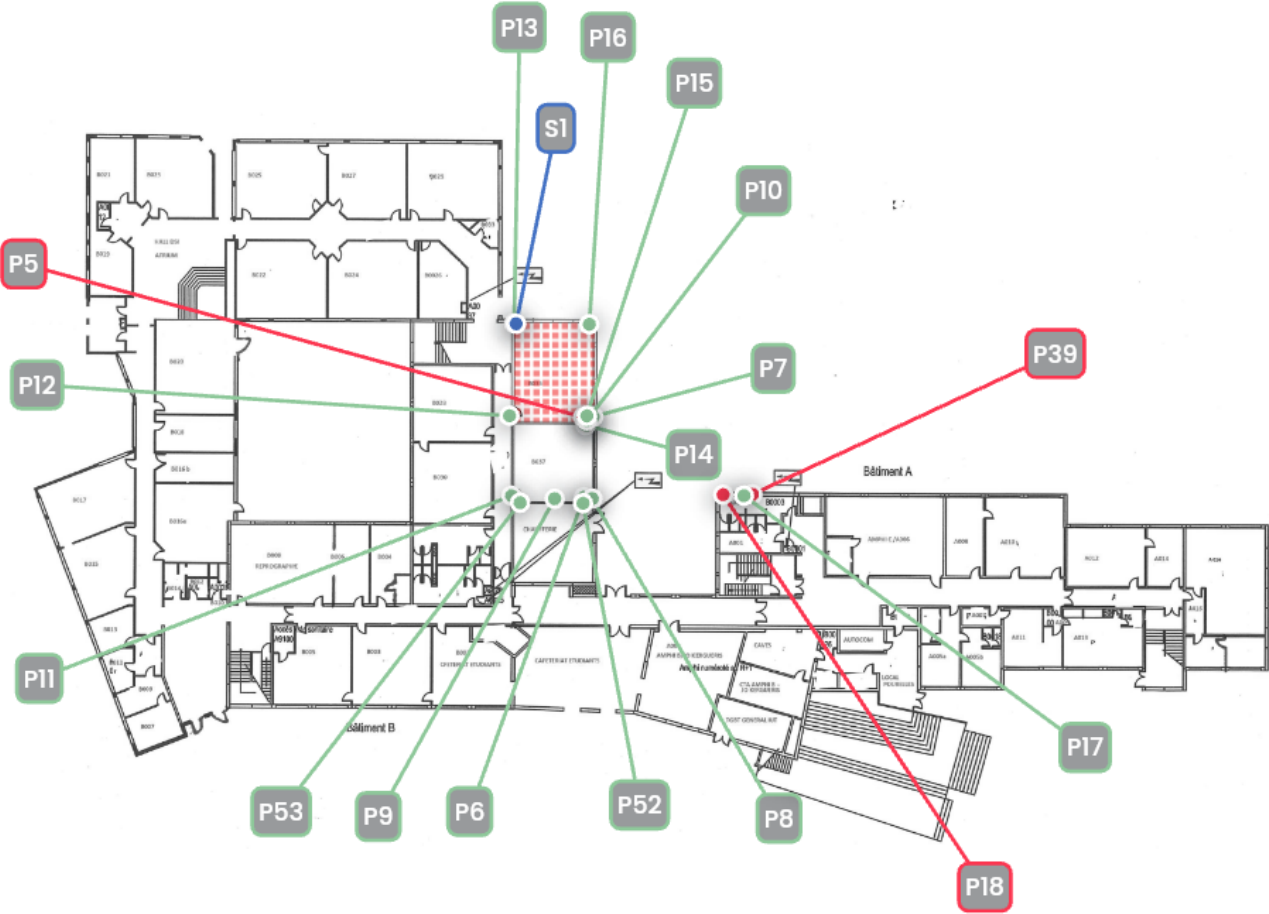
| PLANCHE DE REPERAGE TECHNIQUE | | |
|---|---|---|
| Matériaux et produits contenant de l'amiante :<br> Dalles de sol (Liste B) | | |

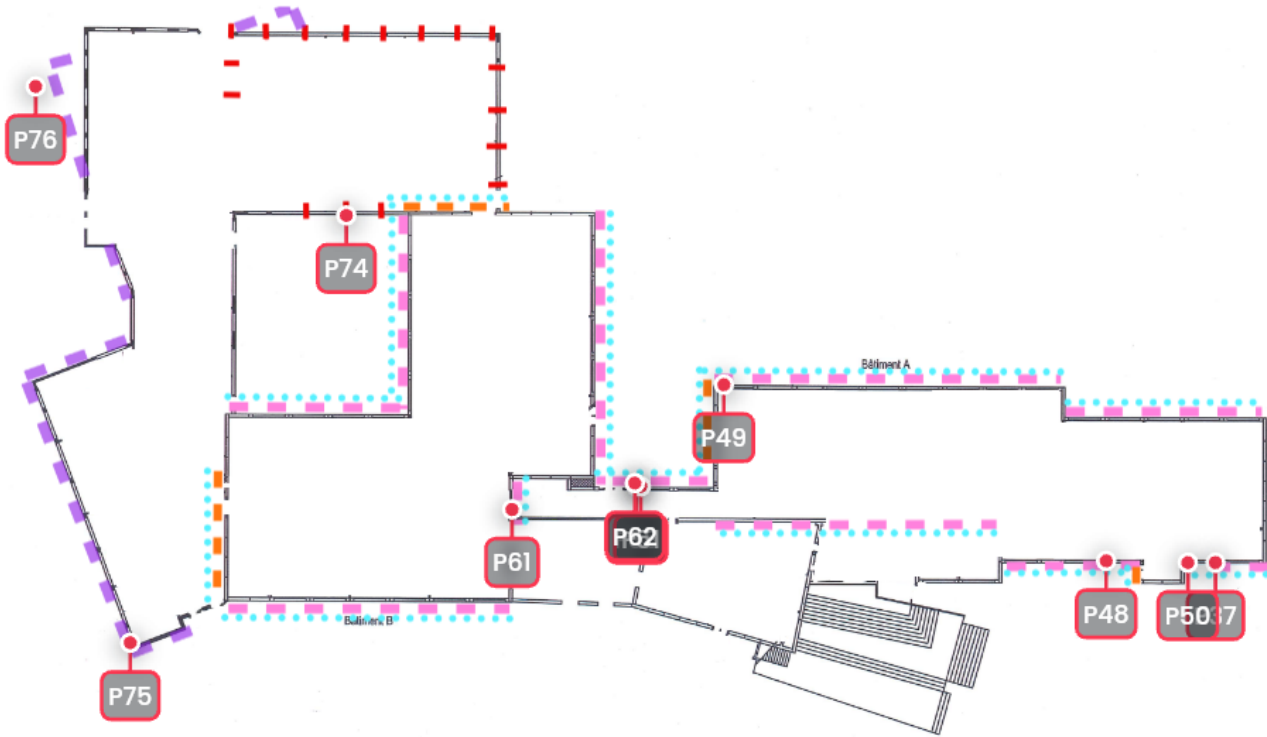
| PLANCHE DE REPERAGE TECHNIQUE | | |
|---|---|---|
| <b>Matériaux et produits contenant de l'amiante :</b><br><br>--- Enduits extérieurs projetés, lissés ou talochés, crépis extérieurs<br><br>--- Enduits extérieurs projetés, lissés ou talochés, crépis extérieurs<br><br>--- Joints de mastic de vitrage<br><br>..... Joints de mastic de vitrage<br><br>--- Joints de mastic de vitrage<br><br>..... Joints d'étanchéité | | |

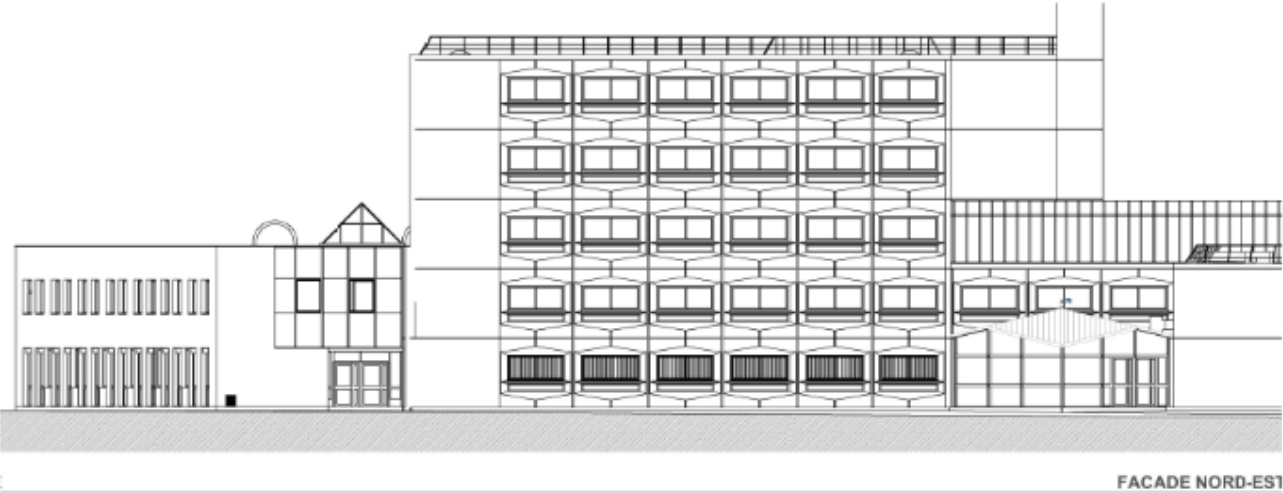
| PLANCHE DE REPERAGE TECHNIQUE | | |
|---|---|---|
| ■ Plaques en fibres-ciment | | |

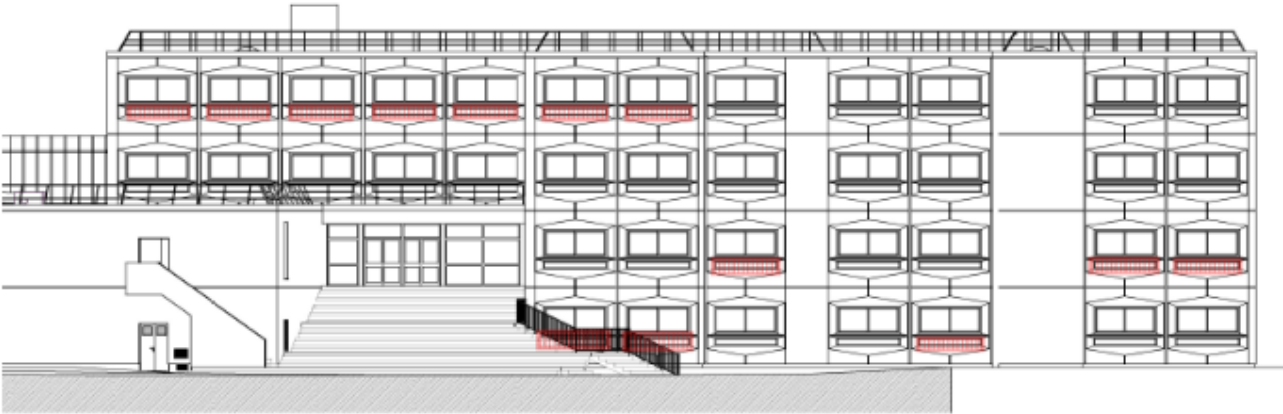
| PLANCHE DE REPERAGE TECHNIQUE | | |
|---|---|---|
| <div>Matériaux et produits contenant de l'amiante :</div> <div><div></div> Plaques en fibres-ciment</div> | | |

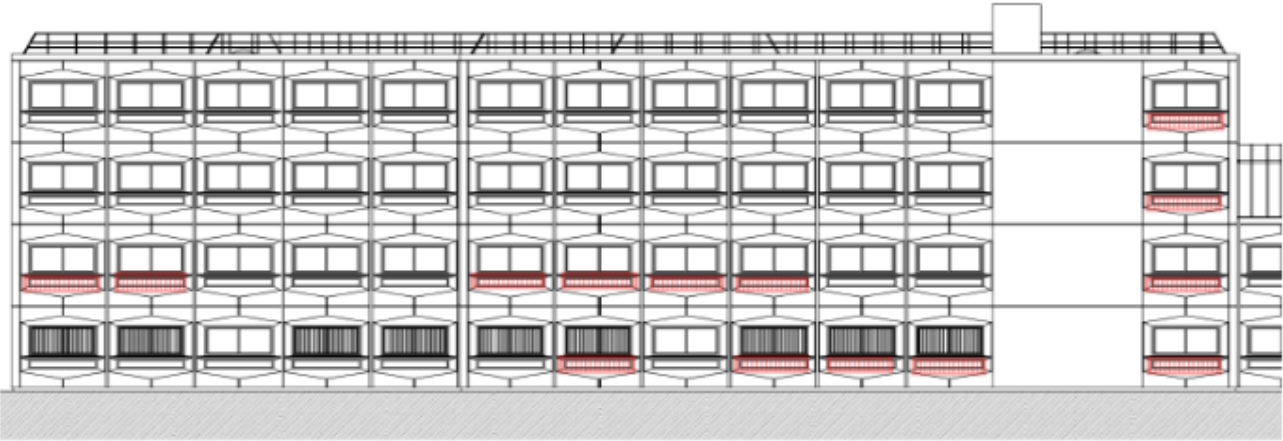
| PLANCHE DE REPERAGE TECHNIQUE | | |
|---|---|---|
| <b><u>Matériaux et produits contenant de l'amiante :</u></b><br><div><div></div> Plaques en fibres-ciment</div> | | |

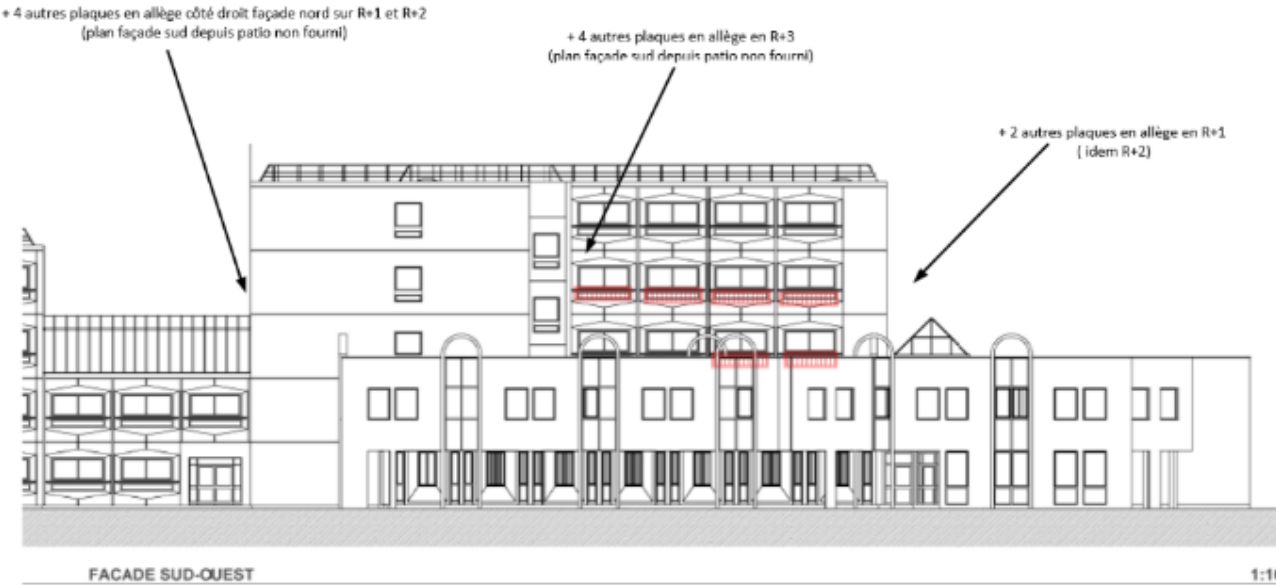
| PLANCHE DE REPERAGE TECHNIQUE | | |
|---|---|---|
| <b>Matériaux et produits contenant de l'amiante :</b><br><div><div></div> Plaques en fibres-ciment</div> | | |
