# DGA TH - GTH – Val de Reuil (27)

## Mise à niveau des ponts roulants

## Partie technique 1 – Etat 0 de l'installation

Référence : VAL2101-11662-B-PT1 Etat 0

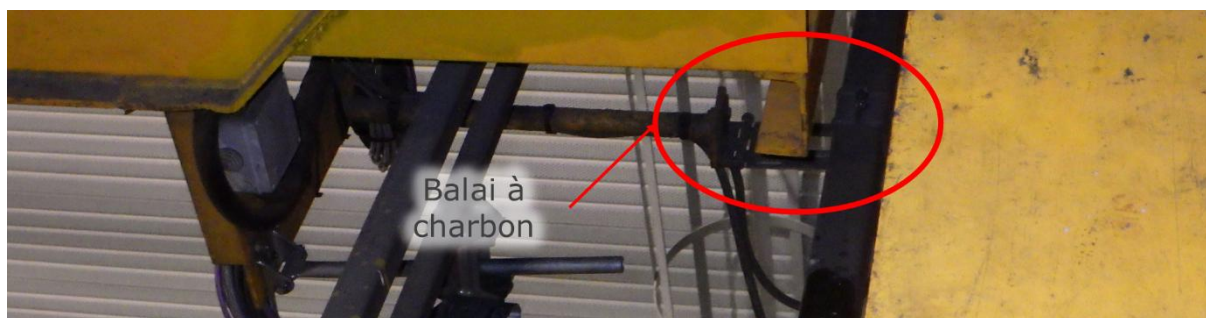
L'alimentation en puissance des ponts se fait par l'intermédiaire de balai à charbon directement fixé sur les ponts roulants. Les charbons sont en place depuis la mise en fonctionnement de l'installation et n'ont pas été remplacés.

Figure 11 - Balai à charbon présent sur le pont maitrea

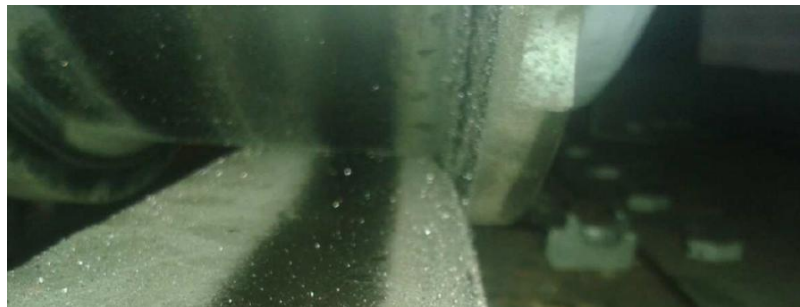
Ce phénomène de mise en crabe entraine des frottements importants entre les joues des galets et les rails ainsi qu'un blocage temporaire du pont en fin de déplacement puis un sursaut lié au recentrage « forcé » du pont. Cela s'accompagne généralement de bruits plus ou moins importants.

*Figure 15 - Contact de la joue d'un galet avec un rail et présence importante de limaille (image extraite de [2]a)*

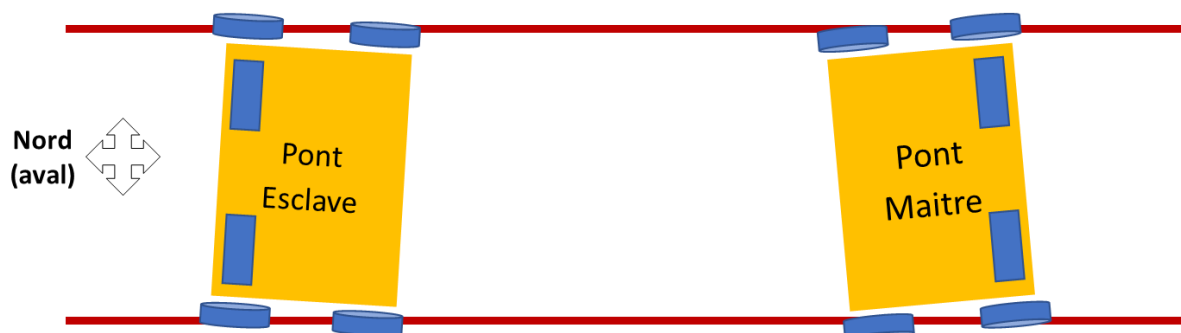
Sur le pont maître, le même phénomène est observé avec une usure prépondérante sur les joues extérieures des galets 6 et 8.

Figure 19 - Représentation schématique de la mise en crabe des ponts (représentation accentuée)

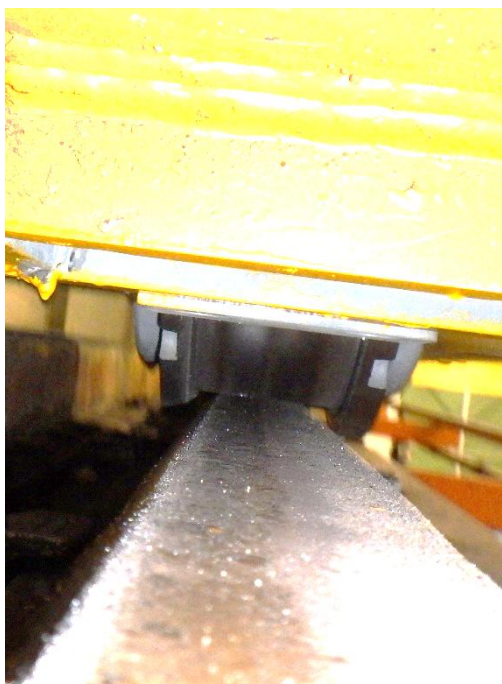
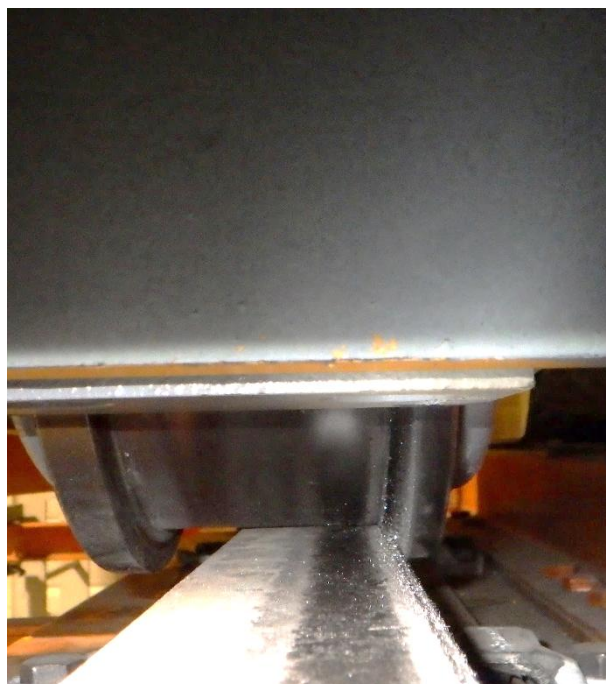
Les constats faits sur site confirment le positionnement du pont maitre.

*Figure 20 - Position des galets du pont maitre lors de notre inspection  
(à gauche : galet n°5, à droite : galet n°6)*

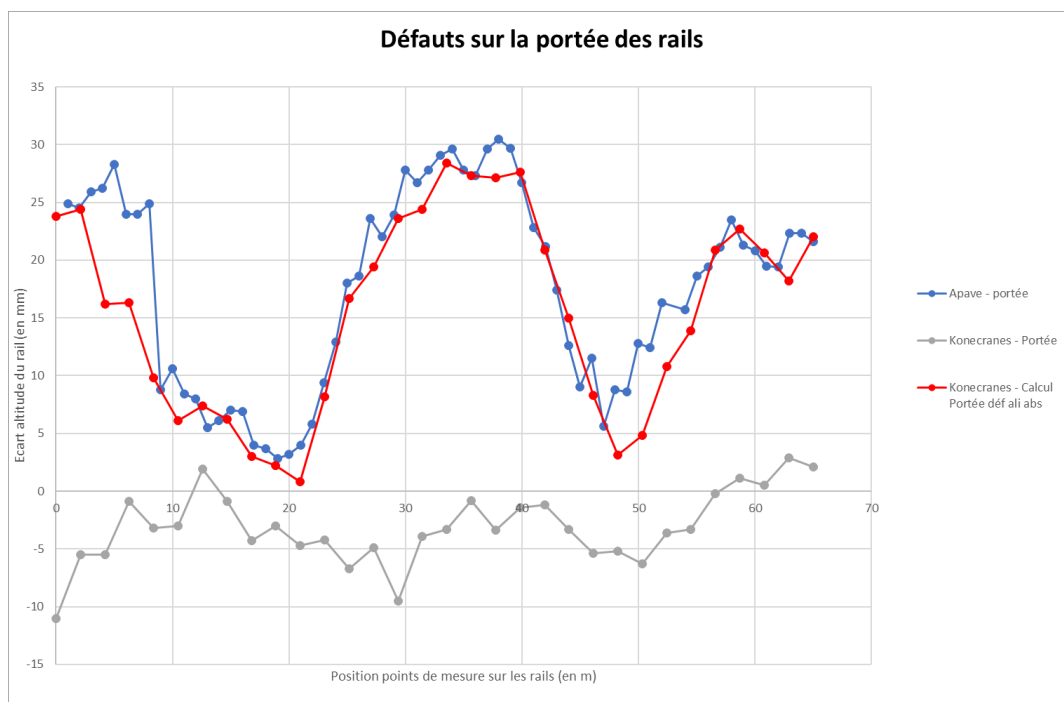
Les rails ont fait l'objet de nouveaux relevés en 2017 par l'APAVE qui a déclaré le chemin de roulement hors tolérances avec des défauts d'écartement des rails très importants (défauts sur la portée pouvant atteindre 30 mm pour une tolérance de 5.75 mm). Toutefois, ces valeurs d'écartement ont été calculées en additionnant les valeurs de défaut absolu d'alignement horizontal des rails mesurés sur site par l'APAVE et ne représentent pas forcément la portée réelle entre les rails.

Le graphique ci-dessus montre qu'en additionnant les valeurs absolues des défauts d'alignement mesurés sur les rails par Konecranes, nous obtenons des défauts sur la portée des rails (courbe **rouge**) similaires à ceux donnés par l'Apave (courbe **bleue**). Cependant ces défauts sont totalement différents de l'écart réel existant sur la portée mesuré par Konecranes (courbe **grise**). Les conclusions « alarmiste » du rapport d'inspection réalisé par l'Apave sont donc à prendre avec précaution.

Les rails présentent, malgré tout, des valeurs hors tolérances pouvant engendrer des défauts de fonctionnement. Des mesures correctives sont à mettre en œuvre (remplacement des rails, recalage des rails, ...). Ces mesures seront étudiées lors de l'étude de faisabilité.

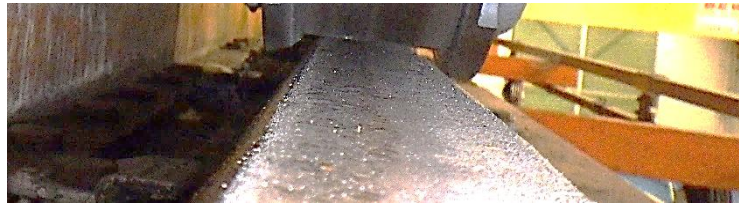
Il a été constaté lors de notre inspection, que le rail côté PCC présente un chanfrein en partie extérieure sur tout le linéaire accessible. Aucune trace de ce défaut ou d'une telle opération sur le rail n'ont été retrouvées sur les documents en notre possession. Toutefois, il est courant de réaliser un chanfrein au niveau des arrondis des rails afin de faire passer le rayon présent au niveau de la joue du galet. De plus, l'état de surface de la zone chanfreinée indique qu'il a été obtenu par usinage et non par frottement.

Figure 22 - Vue du chanfrein présent sur le rail
