**AEROPORT DE PAU  
TAXIWAY ET PARKINGS  
D'AVIATION PRIVEE**

## CAROTTAGES DE CHAUSSEES

Le 16/09/2019 - Rapport n° R 19 B119  
Rédacteur : Philippe LASSUS

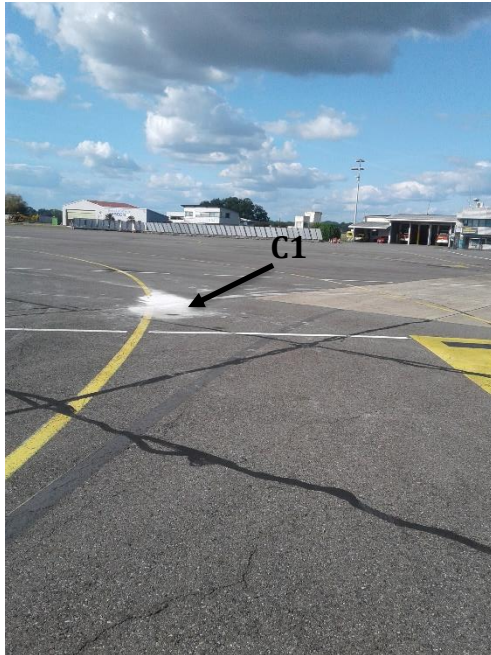
Carottage n° 1 Charlie Est

| EB 14 - 5.4 cm | Sain-Collé |
| Béton 27.6 cm | Sain |
| GNT 0/31.5C<br>40 cm minimum | Propre |

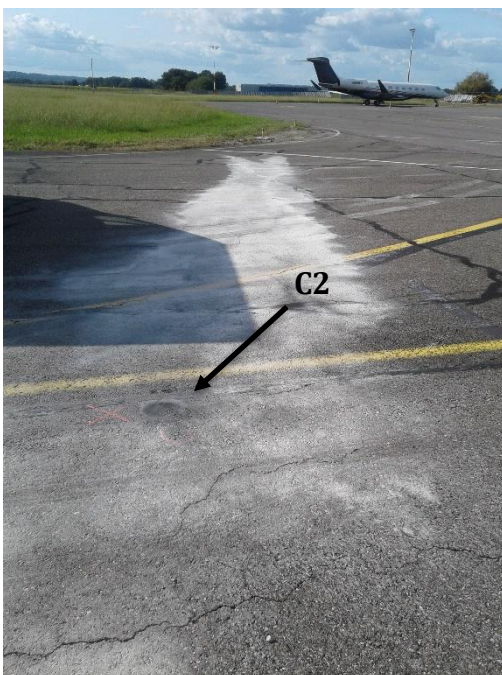
Carottage n° 2 Charlie/Novembre

| EB 14 - 6.7 cm | Sain |
| EB 14 - 6.2 cm | Sain -Collé avec géotextile |
| EB 14 - 5.5 cm | Sain-Collé |
| Béton 32 cm | Sain |

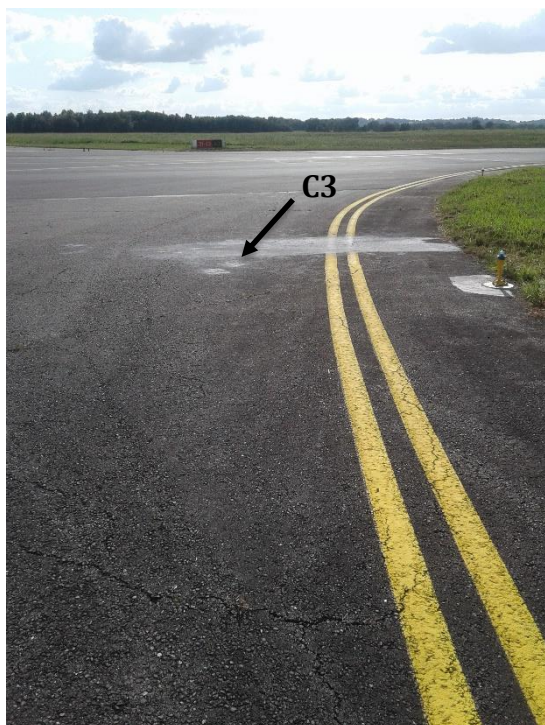
Carottage n°3 Charlie Est

| EB 14 - 5 cm | Fissuré-Collé |
| EB 14 - 24 cm | Sain - |
| GNT 0/31.5C<br>50 cm minimum | Propre |

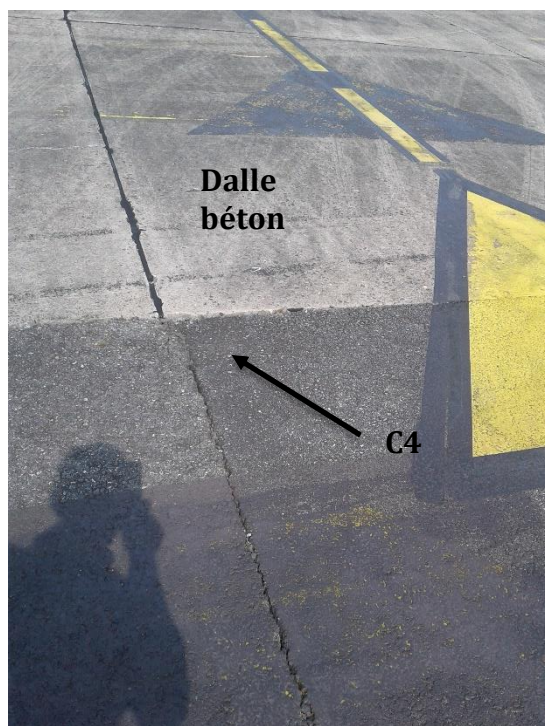
Carottage n°4 (Désaffleurement)

| EB 14 - 7 cm | Ouvert |
| EB 14 - 11 cm | Sain - |
| GNT 0/31.5C<br>30 cm minimum | Propre |

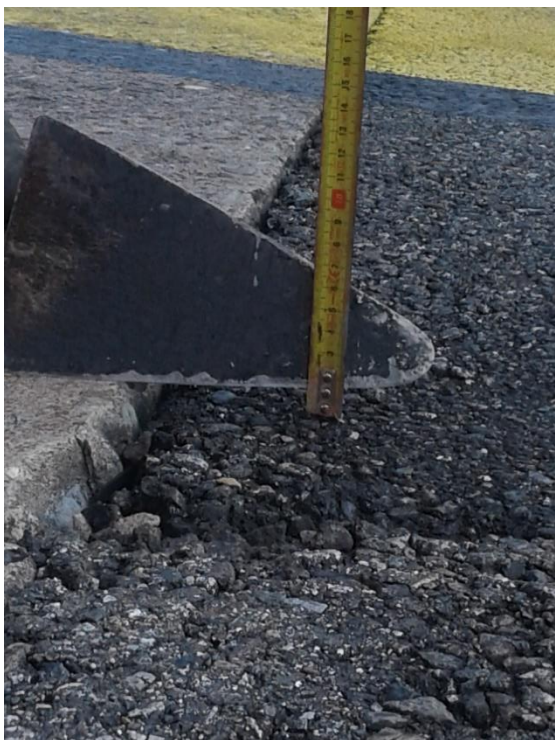
**Affaissement très localisé des enrobés de 1.5 à 2 cm**

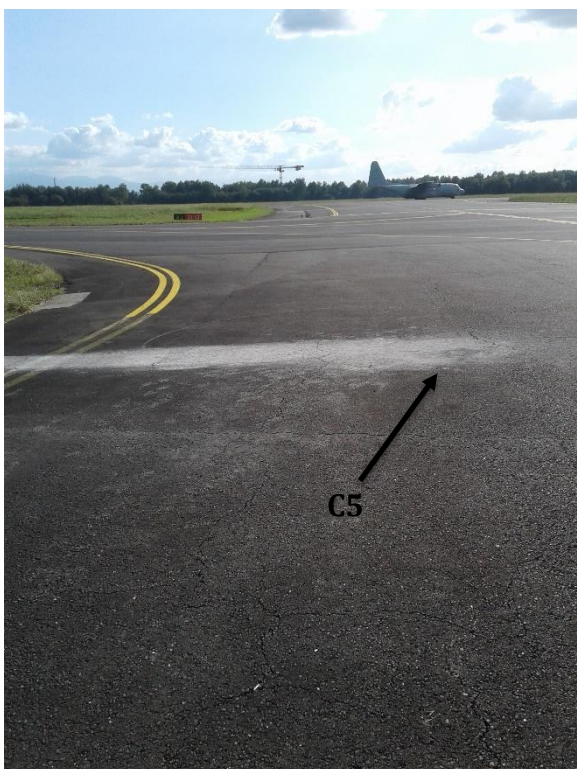
**Carottage n°5 Charlie Est**

| <i>Coupe de la structure</i> | <i>Qualité des matériaux</i> |
|---|---|
| EB 14 - 7.7 cm | Fissuré-Collé |
| EB 14 - 13.8 cm | Sain -Décollé |
| EB 14 - 16 cm | Sain |
| Graves sableuses 0/40<br>30 cm minimum | Propre |

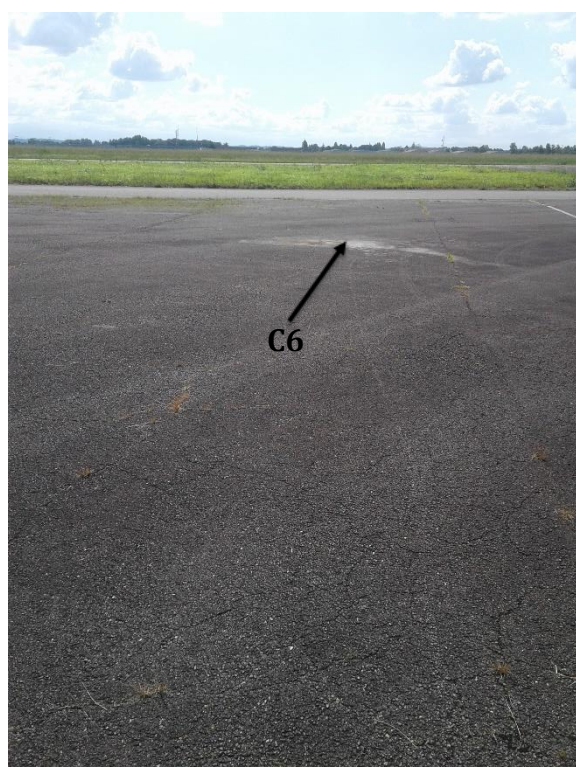
### Carottage n°6 Parking Delta

| EB 14 – 7.8 cm | Fissuré- Mauvais état-<br>Granulats arrachés |
| Graves sableuses 0/100<br>44 cm | Propre |
| Sol fin – Limons sableux<br>Arrêt sondage à -80 cm | Humide |

Ce phénomène est dû au mauvais état des couches de roulement (fissurées et faïencées) qui n'assurent plus l'étanchéité de la chaussée et éventuellement par des circulations d'eau au niveau des sols naturels.

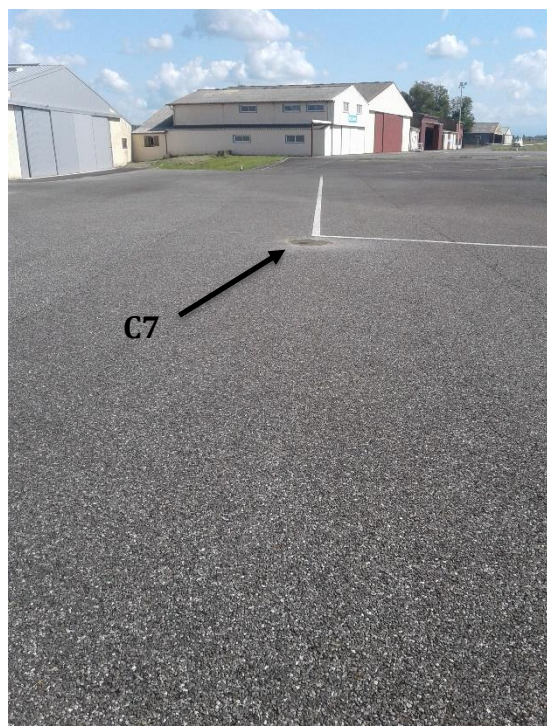
Carottage n°7 Parking Delta

| <i>Coupe de la structure</i> | <i>Qualité des matériaux</i> |
|---|---|
| EB 14 – 3.1 cm | Ouvert |
| EB 14 – 9.9 cm | Médiocre |
| Graves sableuses 0/100<br>32 cm | Propre |
| Sol fin – Limons sableux<br>Arrêt sondage à -80 cm | Humide |

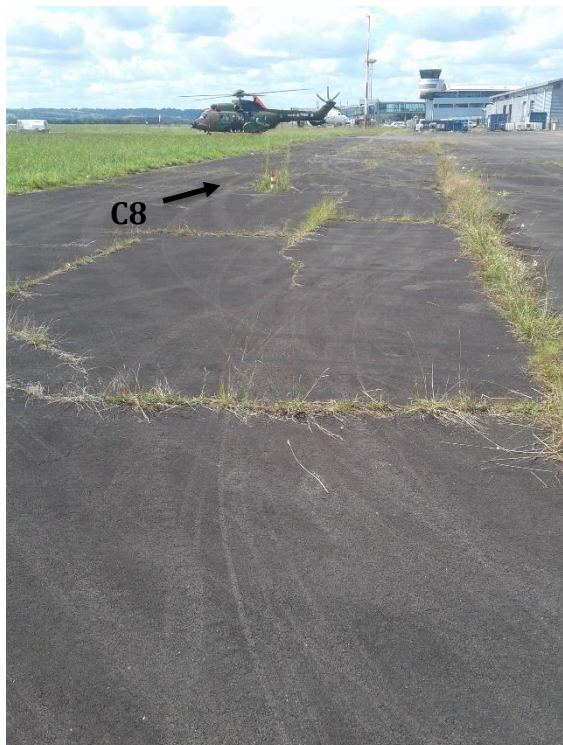
Carottage n°8 Héli-Union

| <i>Coupe de la structure</i> | <i>Qualité des matériaux</i> |
|---|---|
| EB 10 – 4.8 cm | Sain |
| GNT 0/31.5C<br>13 cm | Propre |
| GNT 0/60<br>22 cm | Propre |
| Sol fin – Limons sableux<br>Arrêt sondage à -80 cm | Humide |

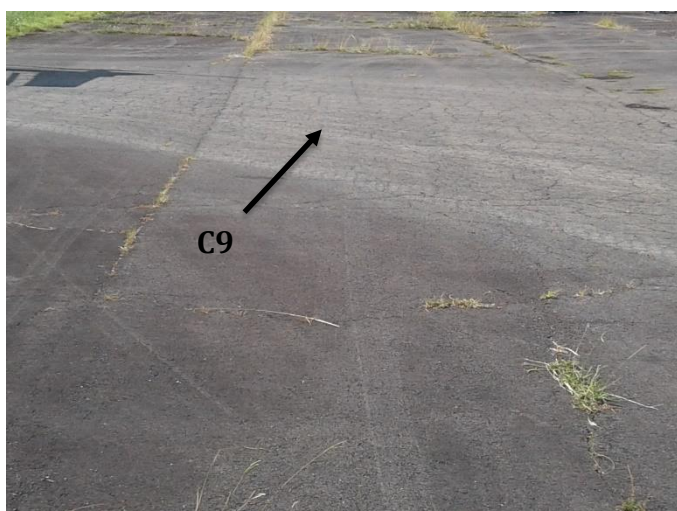
Carottage n°9 Héli-Union

| EB 10 – 5.5 cm | Fissuré-Fragmenté |
| GNT 0/31.5C<br>7 cm | Propre |
| Graves sableuses 0/80<br>13 cm | Propre |
| Sol fin – Limons sableux<br>Arrêt sondage à -90 cm | Humide |

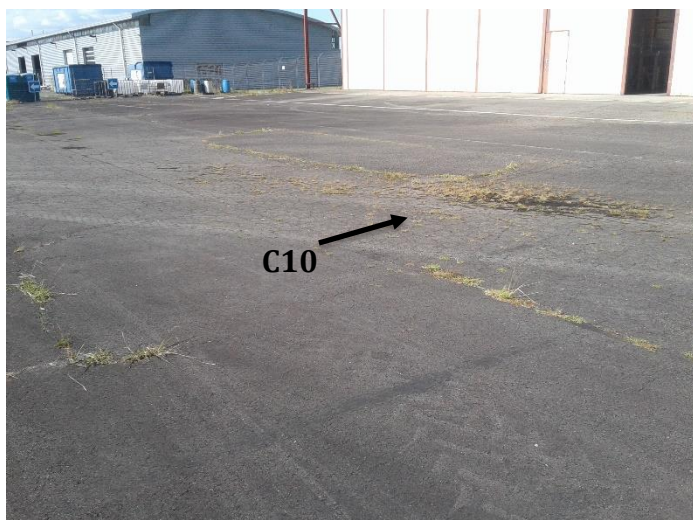
Carottage n°10 Héli-Union

| EB 10 – 6.0 cm | Fissuré-Fragmenté |
| GNT 0/31.5C<br>7 cm | Propre |
| Graves sableuses 0/80<br>11 cm | Propre |
| Sol fin – Limons sableux<br>Arrêt sondage à -80 cm | Humide |

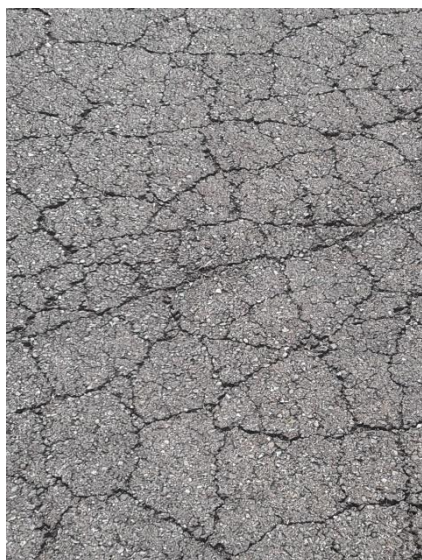
Faïençage très grave  
sur le parking Héli-  
Union

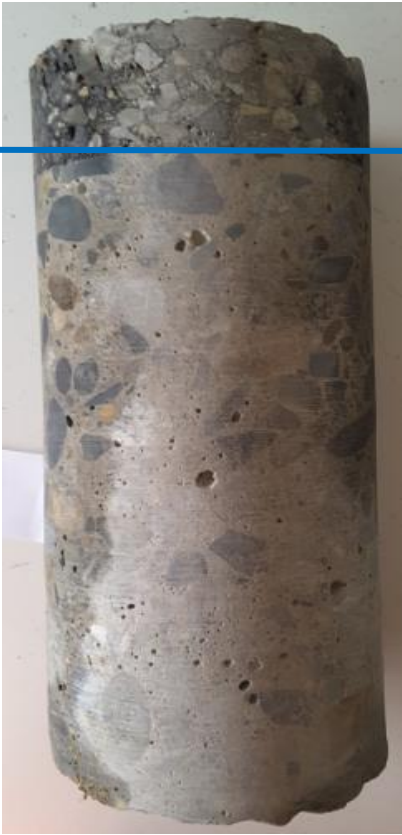
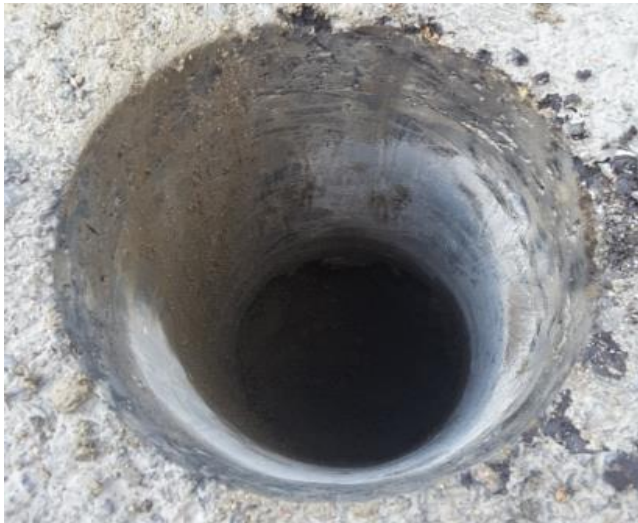
| | | | C1 - Ø150 - Est Charlie |

| N° | Couche et épaisseur | Photographie carotte | Qualité des matériaux (cas 1 à 7) | Collage |
|---|---|---|---|---|
| 1 | 5.4 cm d'enrobés bitumineux de type EB14 | | 1 | Collée |
| 2 | 27.6 cm de Béton sain | | 1 | |

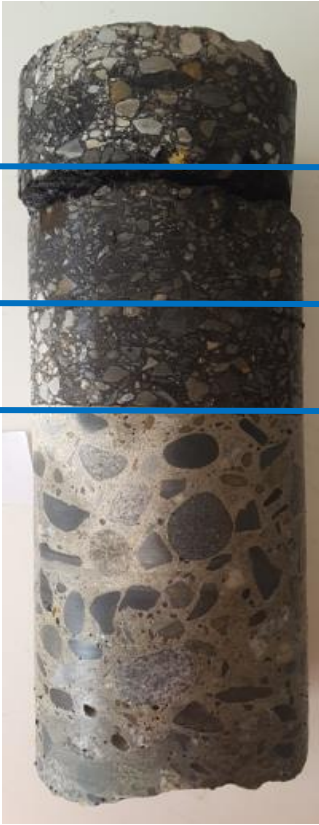
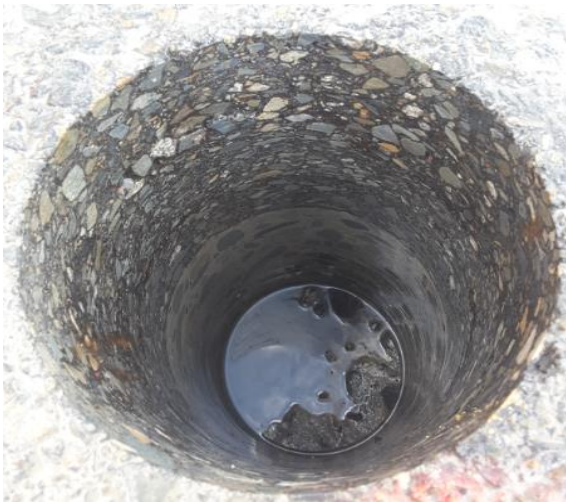
| | | | C2 - Ø150 - Charlie / November |

| N° | Couche et épaisseur | Photographie carotte | Qualité des matériaux (cas 1 à 7) | Collage |
|---|---|---|---|---|
| 1 | 6.7 cm d'enrobés bitumineux de type EB14 | | 1 | Décollée<br><br>Collée avec Géotextile<br><br>Collée |
| 2 | 6.2 cm d'enrobés bitumineux de type EB14 | | 1 | |
| 3 | 5.5 cm d'EB14 | | 1 | |
| 4 | 32.0 cm de Béton sain | | 1 | |

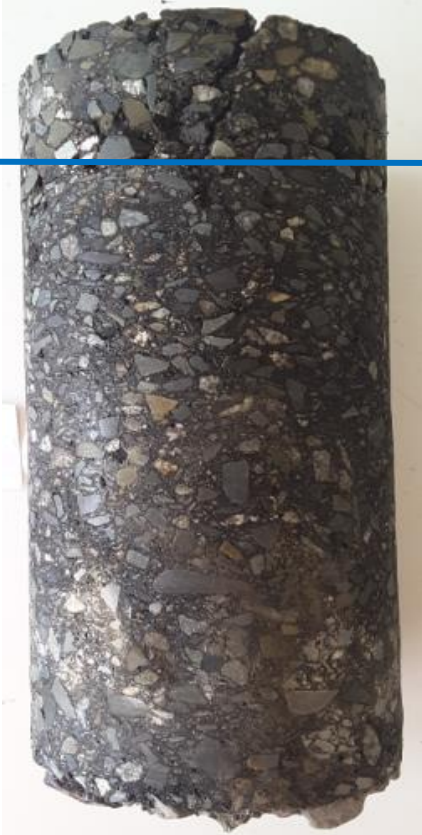
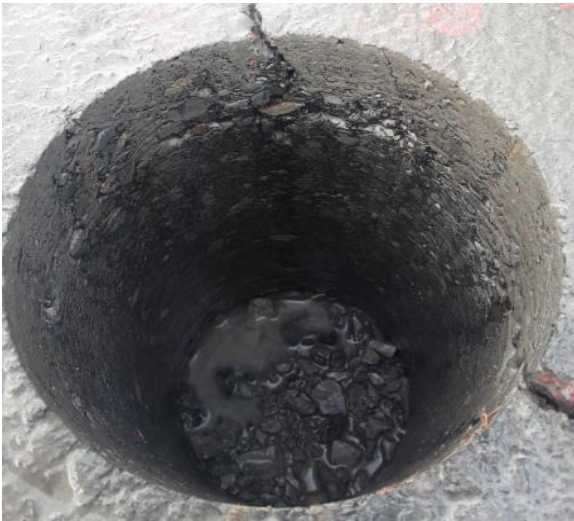
| | | | C3 - Ø150 - Est Charlie |

| N° | Couche et épaisseur | Photographie carotte | Qualité des matériaux (cas 1 à 7) | Collage |
|---|---|---|---|---|
| 1 | 5.0 cm d'enrobés bitumineux de type EB14 | | 3 | Collée |
| 2 | 24.0 cm d'enrobés bitumineux de type EB14 | | 1 | |

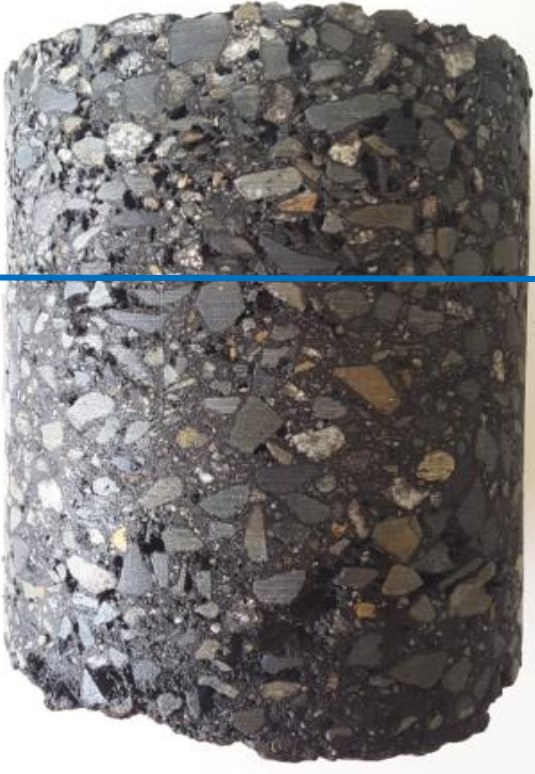
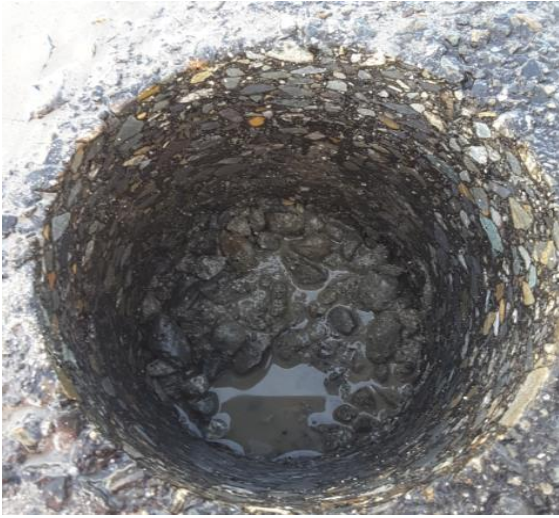
| | | | C4 - Ø150 - Bordure dalle Béton |

| N° | Couche et épaisseur | Photographie carotte | Qualité des matériaux (cas 1 à 7) | Collage |
|---|---|---|---|---|
| 1 | 7.0 cm d'enrobés bitumineux de type EB14 | | 1 | Collée |
| 2 | 11.0 cm d'enrobés bitumineux de type EB14 | | 1 | |

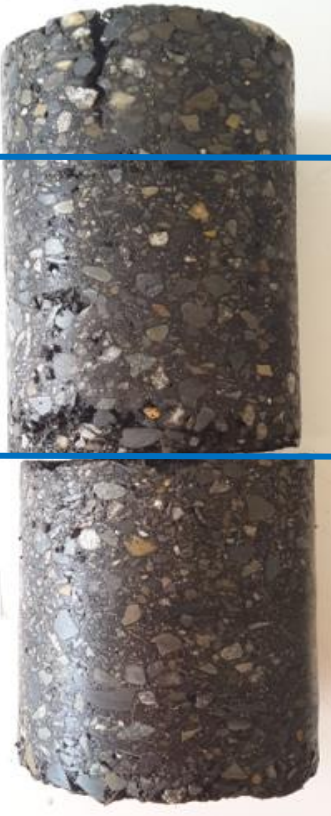
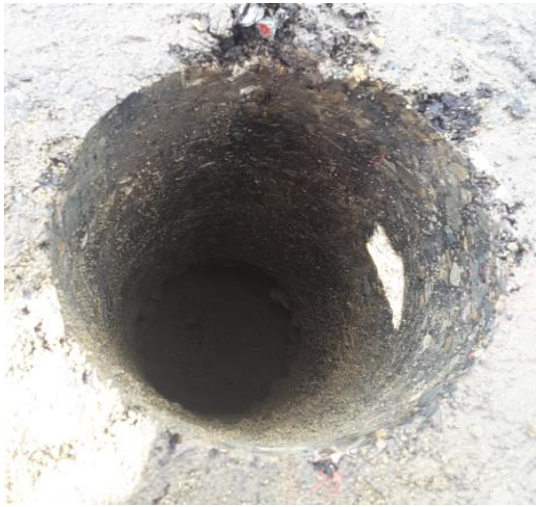
| | | C5 - Ø150 - Est Charlie | |

| N° | Couche et épaisseur | Photographie carotte | Qualité des matériaux (cas 1 à 7) | Collage |
|---|---|---|---|---|
| 1 | 7.7 cm d'enrobés bitumineux de type EB14 | | 3 | Collée |
| 2 | 13.8 cm d'enrobés bitumineux de type EB14 | | 1 | |
| 3 | 16.0 cm d'enrobés bitumineux de type EB14 | | 1 | Décollée |

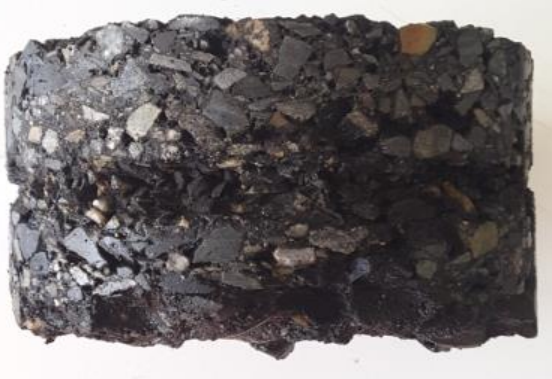
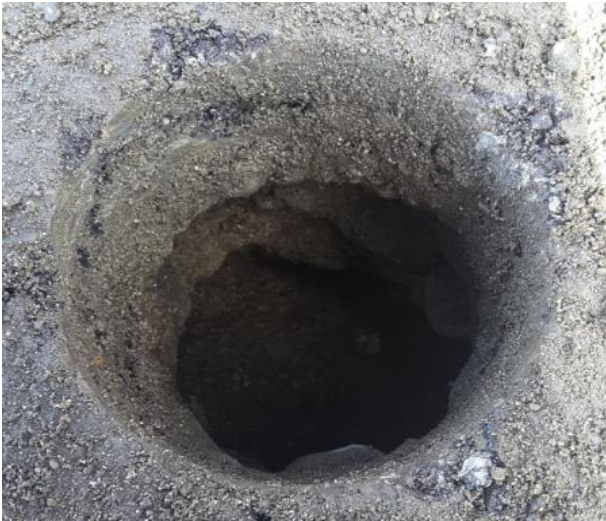
| | | C6 - Ø150 - Parking Delta | |

| N° | Couche et épaisseur | Photographie carotte | Qualité des matériaux (cas 1 à 7) | Collage |
|---|---|---|---|---|
| 1 | 7.8 cm d'enrobés bitumineux de type EB14 | | 5 | |

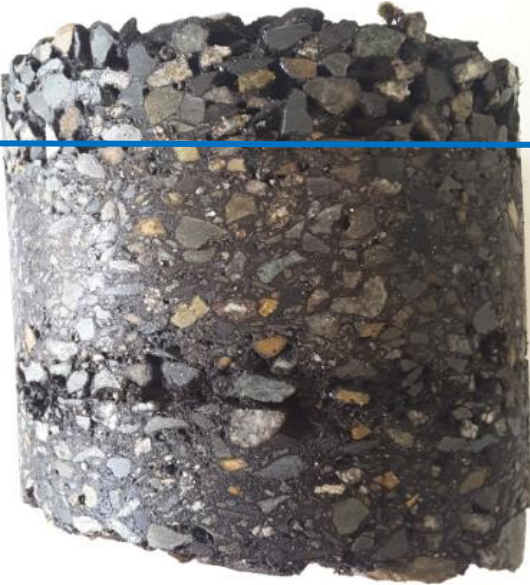
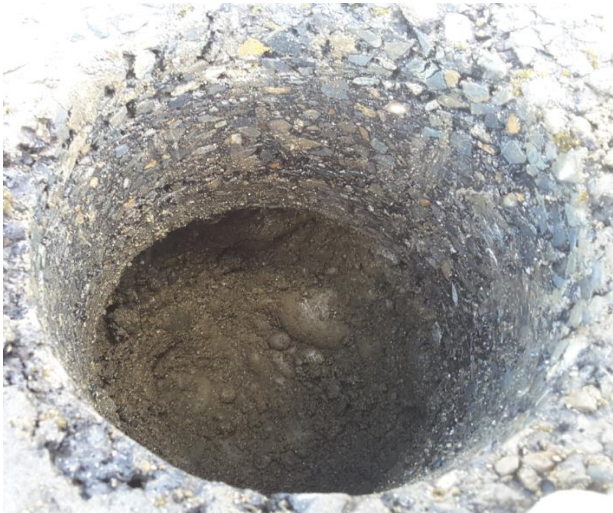
| | | C7 - Ø150 - Parking Delta | |

| N° | Couche et épaisseur | Photographie carotte | Qualité des matériaux (cas 1 à 7) | Collage |
|---|---|---|---|---|
| 1 | 3.1 cm d'enrobés bitumineux ouvert de type EB14 | | 1 | Collée |
| 2 | 9.9 cm d'enrobés bitumineux de type EB14 | | 2 | |

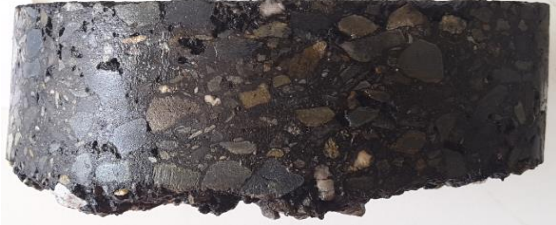
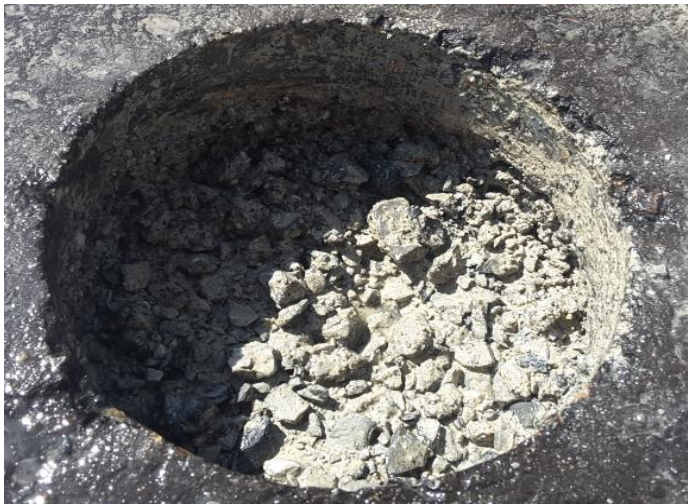
| | | C8 - Ø150 - Héli-Union | |

| N° | Couche et épaisseur | Photographie carotte | Qualité des matériaux (cas 1 à 7) | Collage |
|---|---|---|---|---|
| 1 | 4.8 cm d'enrobés bitumineux de type EB14 | | 1 | |

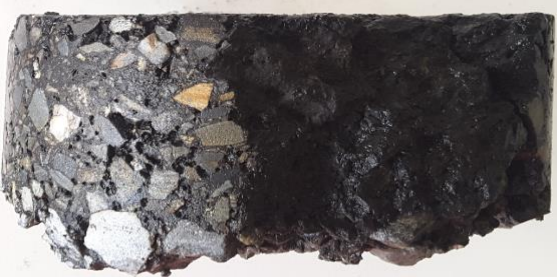
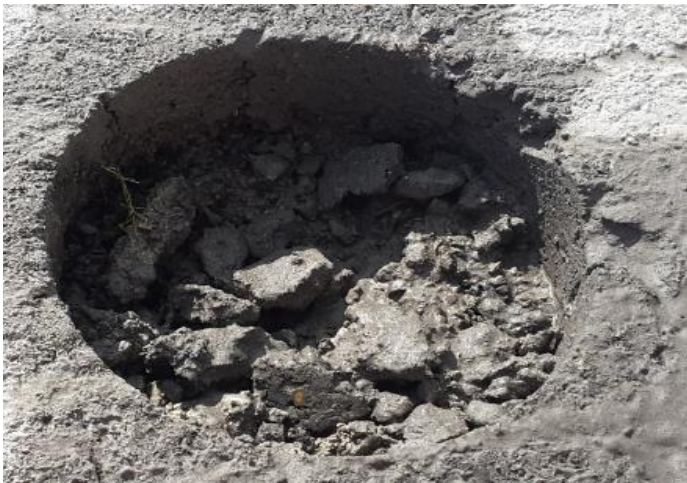
| | | | C9 - Ø150 - Héli-Union |

| N° | Couche et épaisseur | Photographie carotte | Qualité des matériaux (cas 1 à 7) | Collage |
|---|---|---|---|---|
| 1 | 5.5 cm d'enrobés bitumineux de type EB10 | | 6 | |

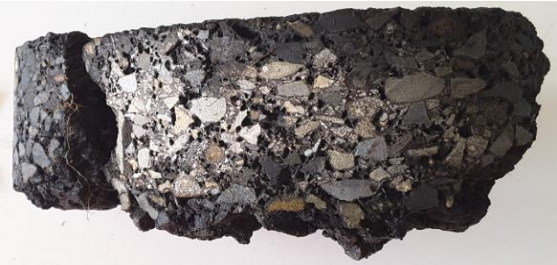
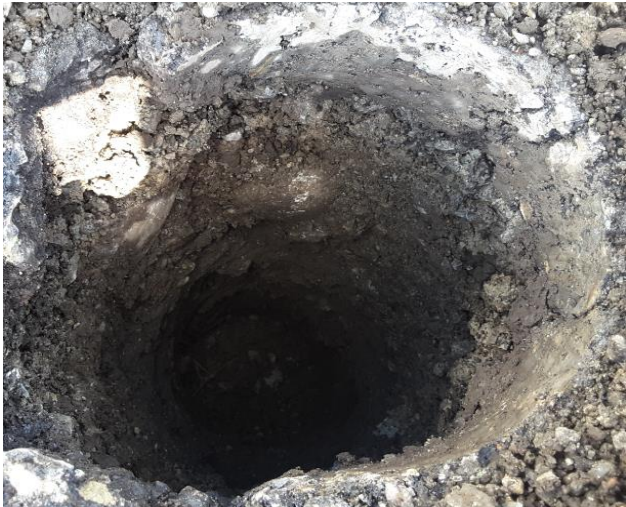
| | | C10 - Ø150 - Héli-Union | |

| N° | Couche et épaisseur | Photographie carotte | Qualité des matériaux<br>(cas 1 à 7) | Collage |
|---|---|---|---|---|
| 1 | 6.0 cm d'enrobés bitumineux de type EB10 | | 6 | |
