**Air'py**  
Aéroport Pau Pyrénées

**TAXIWAY NOVEMBER – PARKINGS  
D'AVIATION PRIVEE**

**Investigations géotechniques  
Mission G2AVP**

Le 12/09/2023 - Rapport n° R-23-B121  
Rédacteur : Philippe LASSUS

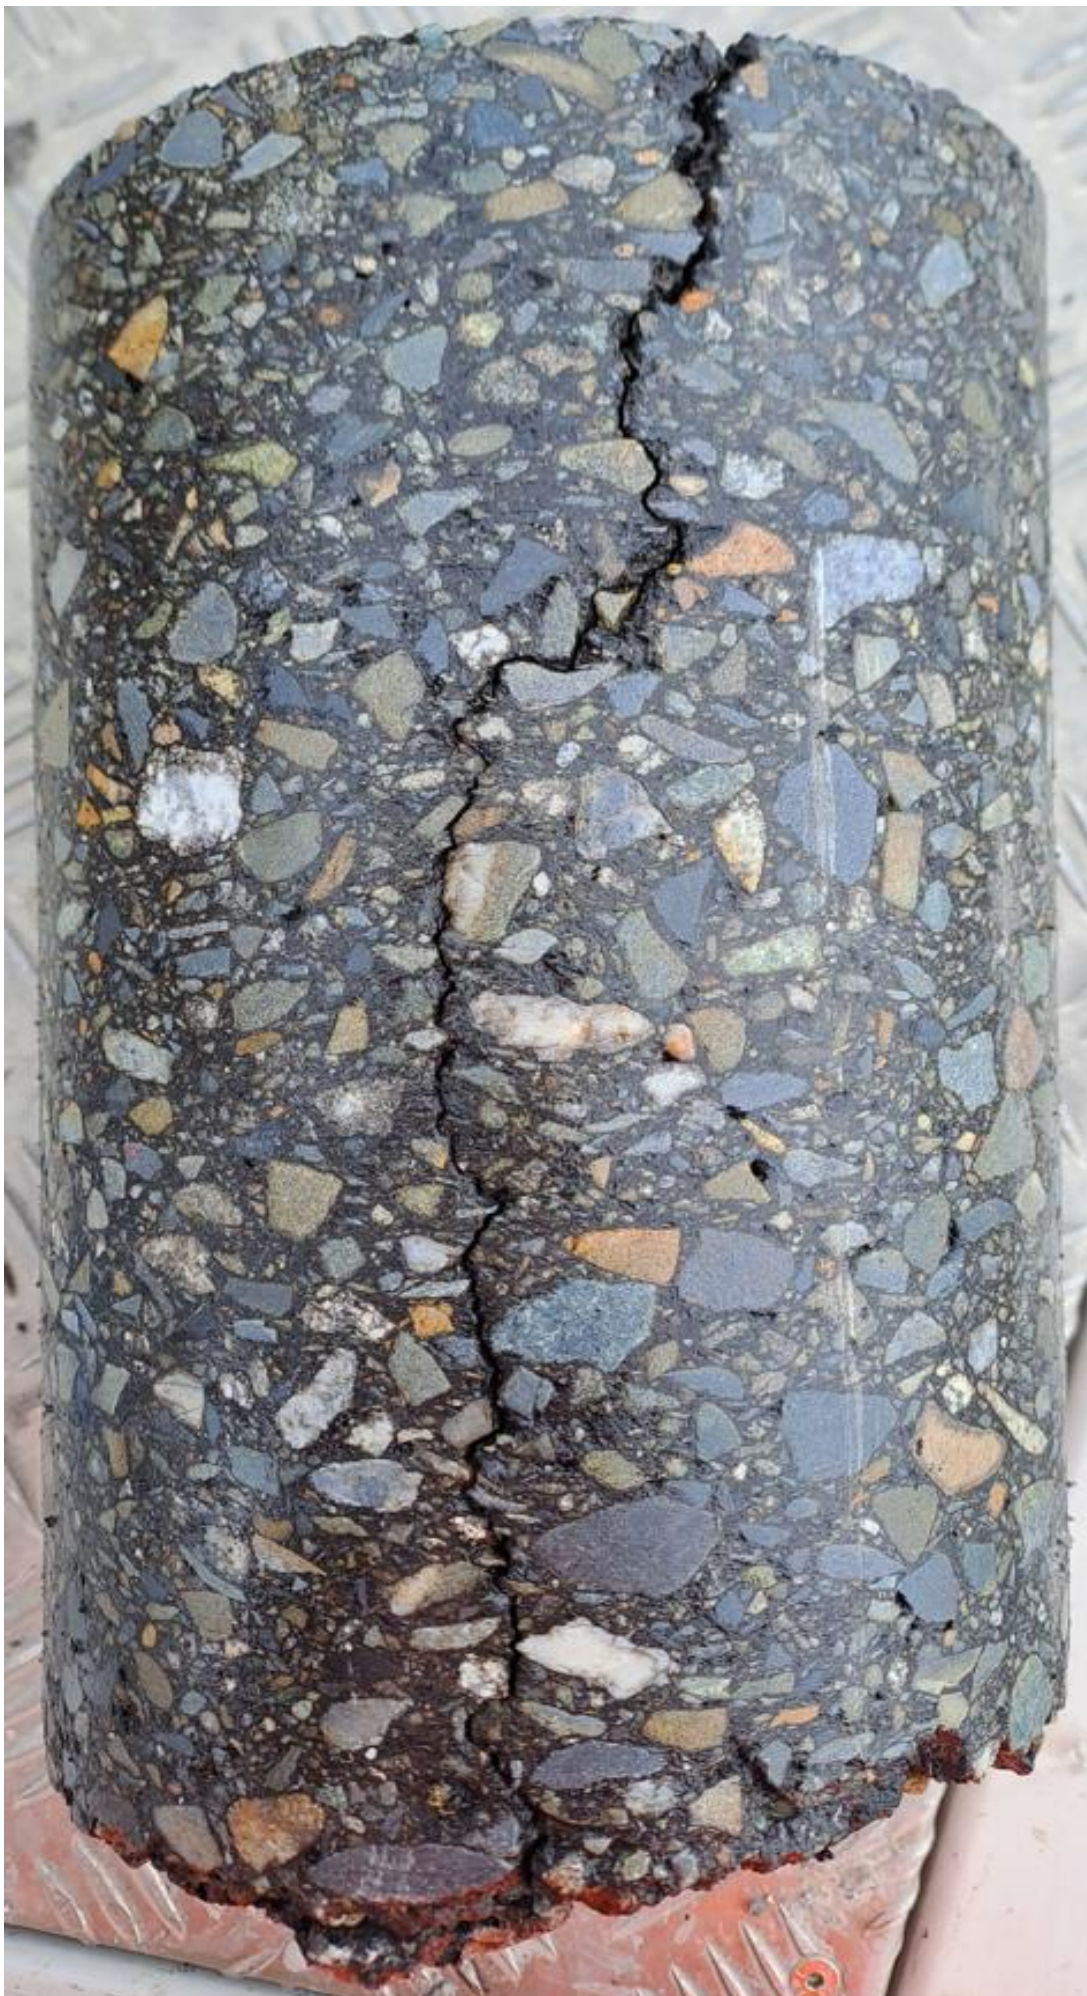
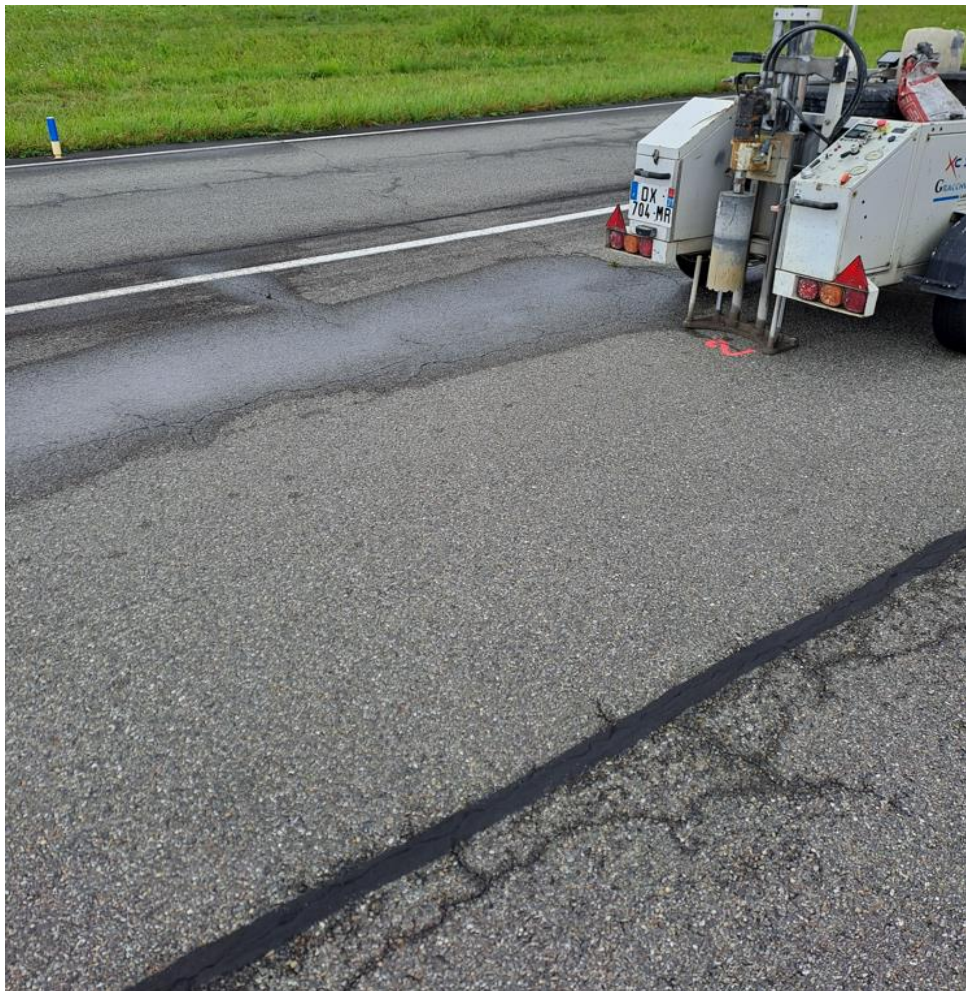
NUMERO DE CAROTTE : C1

| N° Carotte | Zone | Couche 1 | Couche 2 | Couche 3 | Nature matériaux | Epaisseur totale | OBS |
|---|---|---|---|---|---|---|---|
| C2 | | 6.0 cm | 8.0 cm | 8.0 cm | Enrobés | 22.0 cm | Toutes les couches sont fissurées. |

| N° | Nature de la couche | Epaisseurs<br>couche<br>(cm) | Epaisseurs<br>cumulées<br>(cm) | Interface | Photo | Qualité des<br>matériaux | Photos complémentaires | | | | | | | | | | | | | | | | | | | | | | | | | | | | | | | | | | |
|---|---|---|---|---|---|---|---|---|--|--|---|--|--|--|--|---|--|---|---|---|---|---|---|---|---|---|---|---|---|---|---|---|---|---|---|---|---|---|---|---|---|
| 1 | Matériaux<br>bitumineux | 6.0 | 6.0 | Collée | | 3 | | | | | | | | | | | | | | | | | | | | | | | | | | | | | | | | | | | |
| 2 | Matériaux<br>bitumineux | 8.0 | 14.0 | Collée | | 3 | | | | | | | | | | | | | | | | | | | | | | | | | | | | | | | | | | | |
| 3 | Matériaux<br>bitumineux | 8.0 | 22 | | | 3 | | | | | | | | | | | | | | | | | | | | | | | | | | | | | | | | | | | |

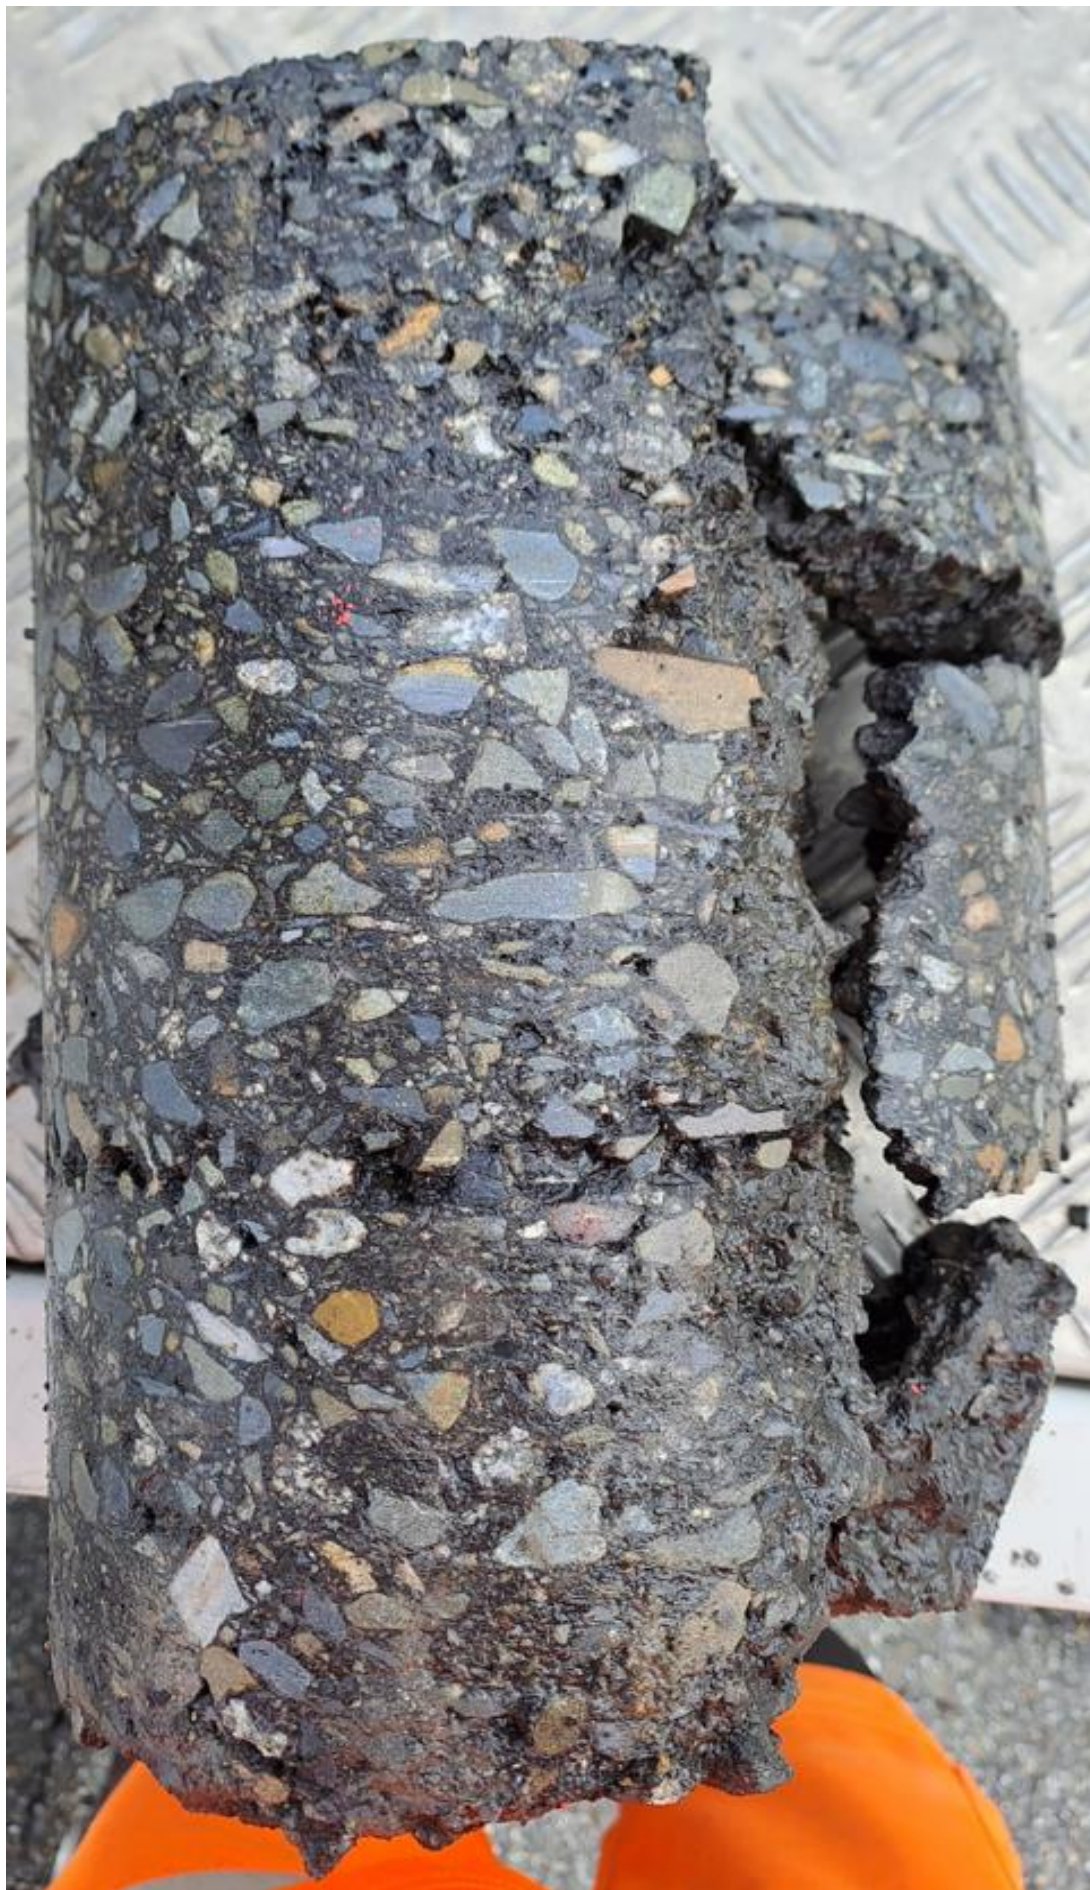
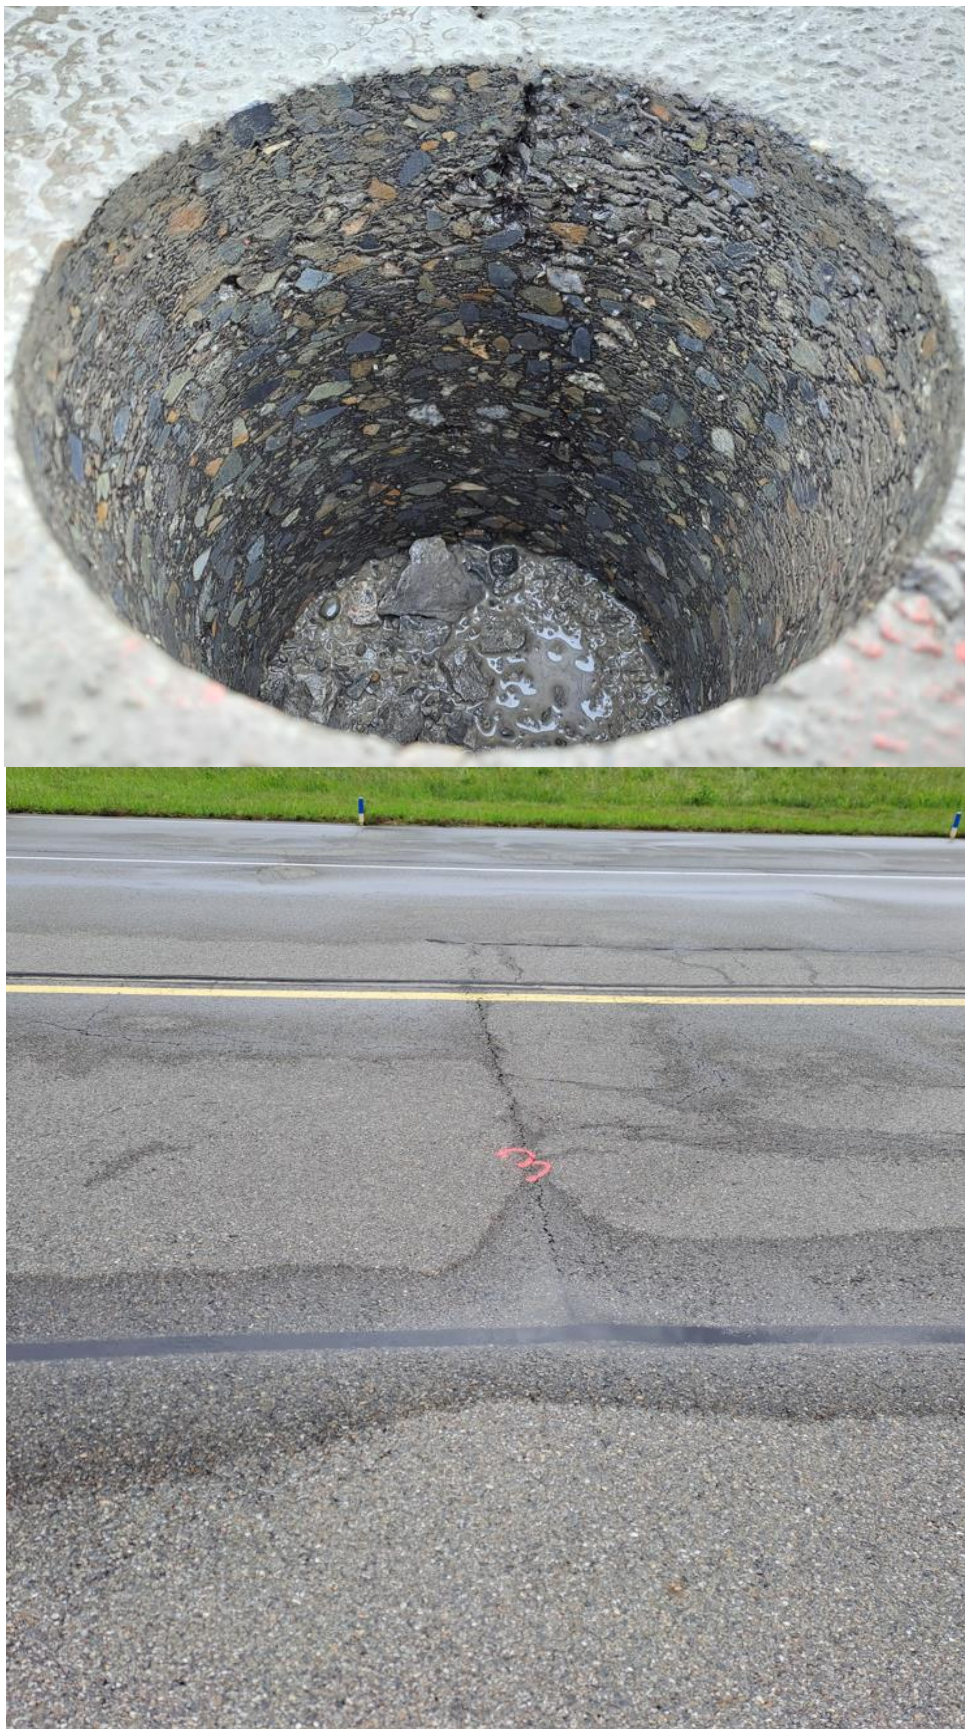
| N° Carotte | Zone | Couche 1 | Couche 2 | Couche 3 | Nature matériaux | Epaisseur totale | OBS |
|---|---|---|---|---|---|---|---|
| C3 | | 6.6 cm | 9.1 cm | 8.5 cm | Enrobés | 24.2 cm | Toutes les couches sont fissurées. |

| N° | Nature de la couche | Epaisseurs<br>couche<br>(cm) | Epaisseurs<br>cumulées<br>(cm) | Interface | Photo | Qualité des<br>matériaux | Photos complémentaires | | | | | | | | | | | | | | | | | | | | | | | | | | | |
|---|---|---|---|---|---|---|---|---|--|--|---|--|--|--|--|---|---|---|---|---|---|---|---|---|---|---|---|---|---|---|---|---|---|---|
| 1 | Matériaux<br>bitumineux | 6.6 | 6.6 | Collée | | 3 | | | | | | | | | | | | | | | | | | | | | | | | | | | | |
| 2 | Matériaux<br>bitumineux | 9.1 | 15.7 | Collée | | 3 | | | | | | | | | | | | | | | | | | | | | | | | | | | | |
| 3 | Matériaux<br>bitumineux | 8.5 | 24.2 | | | 3 | | | | | | | | | | | | | | | | | | | | | | | | | | | | |

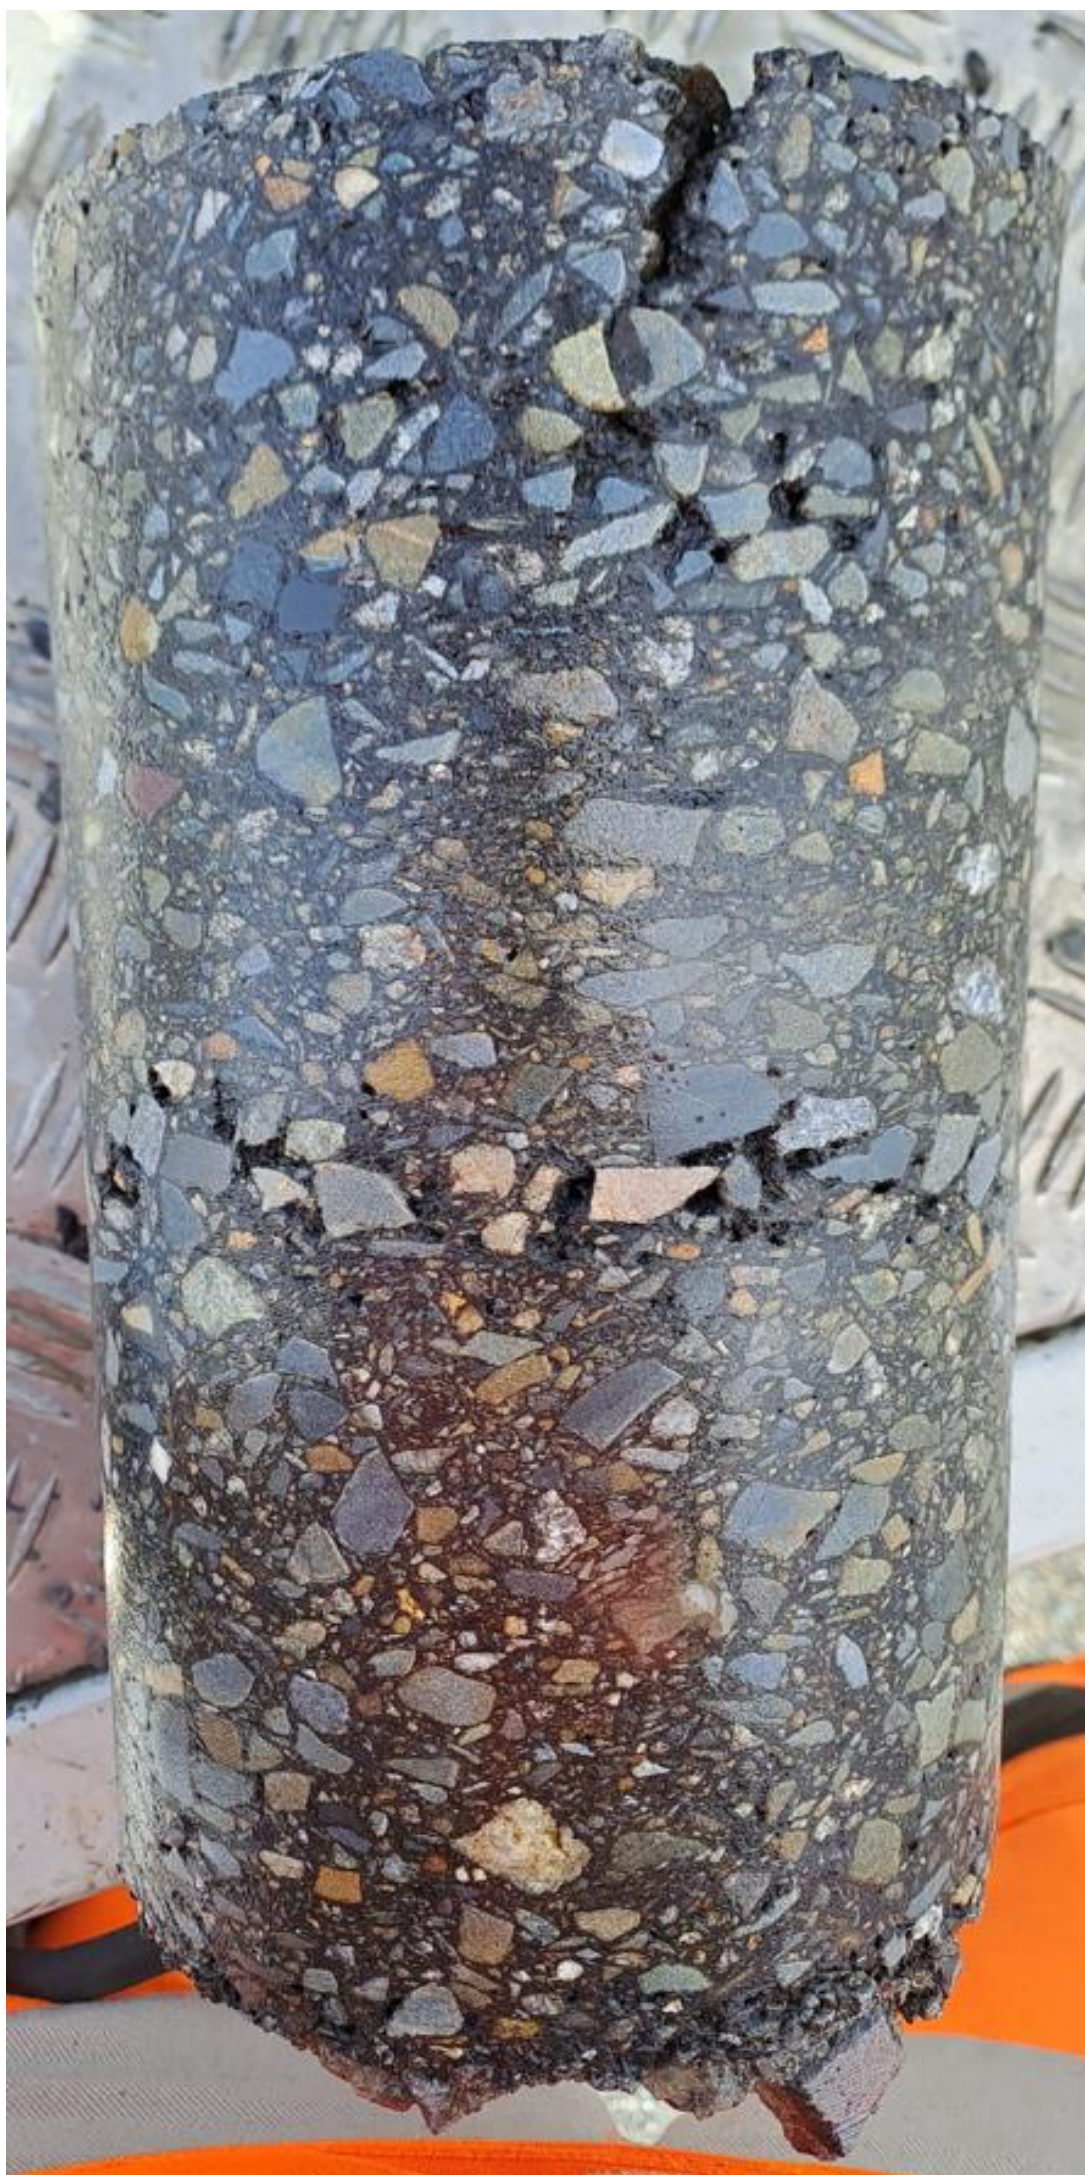
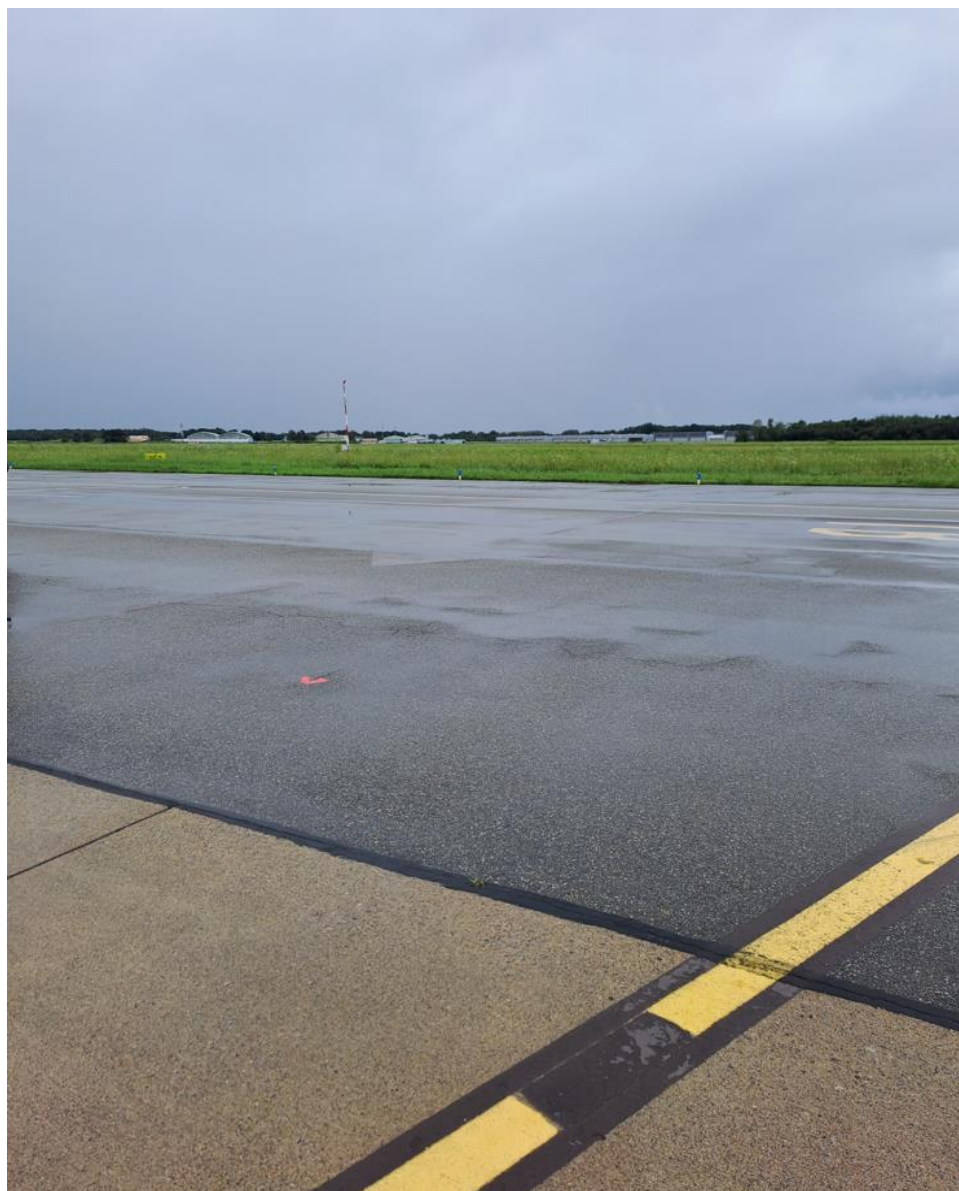
| N° Carotte | Zone | Couche 1 | Couche 2 | Couche 3 | Nature matériaux | Epaisseur totale | OBS |
|---|---|---|---|---|---|---|---|
| C4 | | 6.3 cm | 8.2 cm | 11.5 cm | Enrobés | 26.0 cm | Couche 1 fissurée. |

| N° | Nature de la couche | Epaisseurs<br>couche<br>(cm) | Epaisseurs<br>cumulées<br>(cm) | Interface | Photo | Qualité des<br>matériaux | Photos complémentaires | | | | | | | | | | | | | | | | | | | | | | | | | | | | | | | | |
|---|---|---|---|---|---|---|---|--|--|---|--|--|--|--|---|---|---|---|---|---|---|---|---|---|---|---|---|---|---|---|---|---|---|---|---|---|---|---|---|
| 1 | Matériaux<br>bitumineux | 6.3 | 6.3 | Collée | | 3 | <br> | | | | | | | | | | | | | | | | | | | | | | | | | | | | | | | | |
| 2 | Matériaux<br>bitumineux | 8.2 | 14.5 | Collée | | 1 | | | | | | | | | | | | | | | | | | | | | | | | | | | | | | | | | |
| 3 | Matériaux<br>bitumineux | 11.5 | 26 | | | 1 | | | | | | | | | | | | | | | | | | | | | | | | | | | | | | | | | |

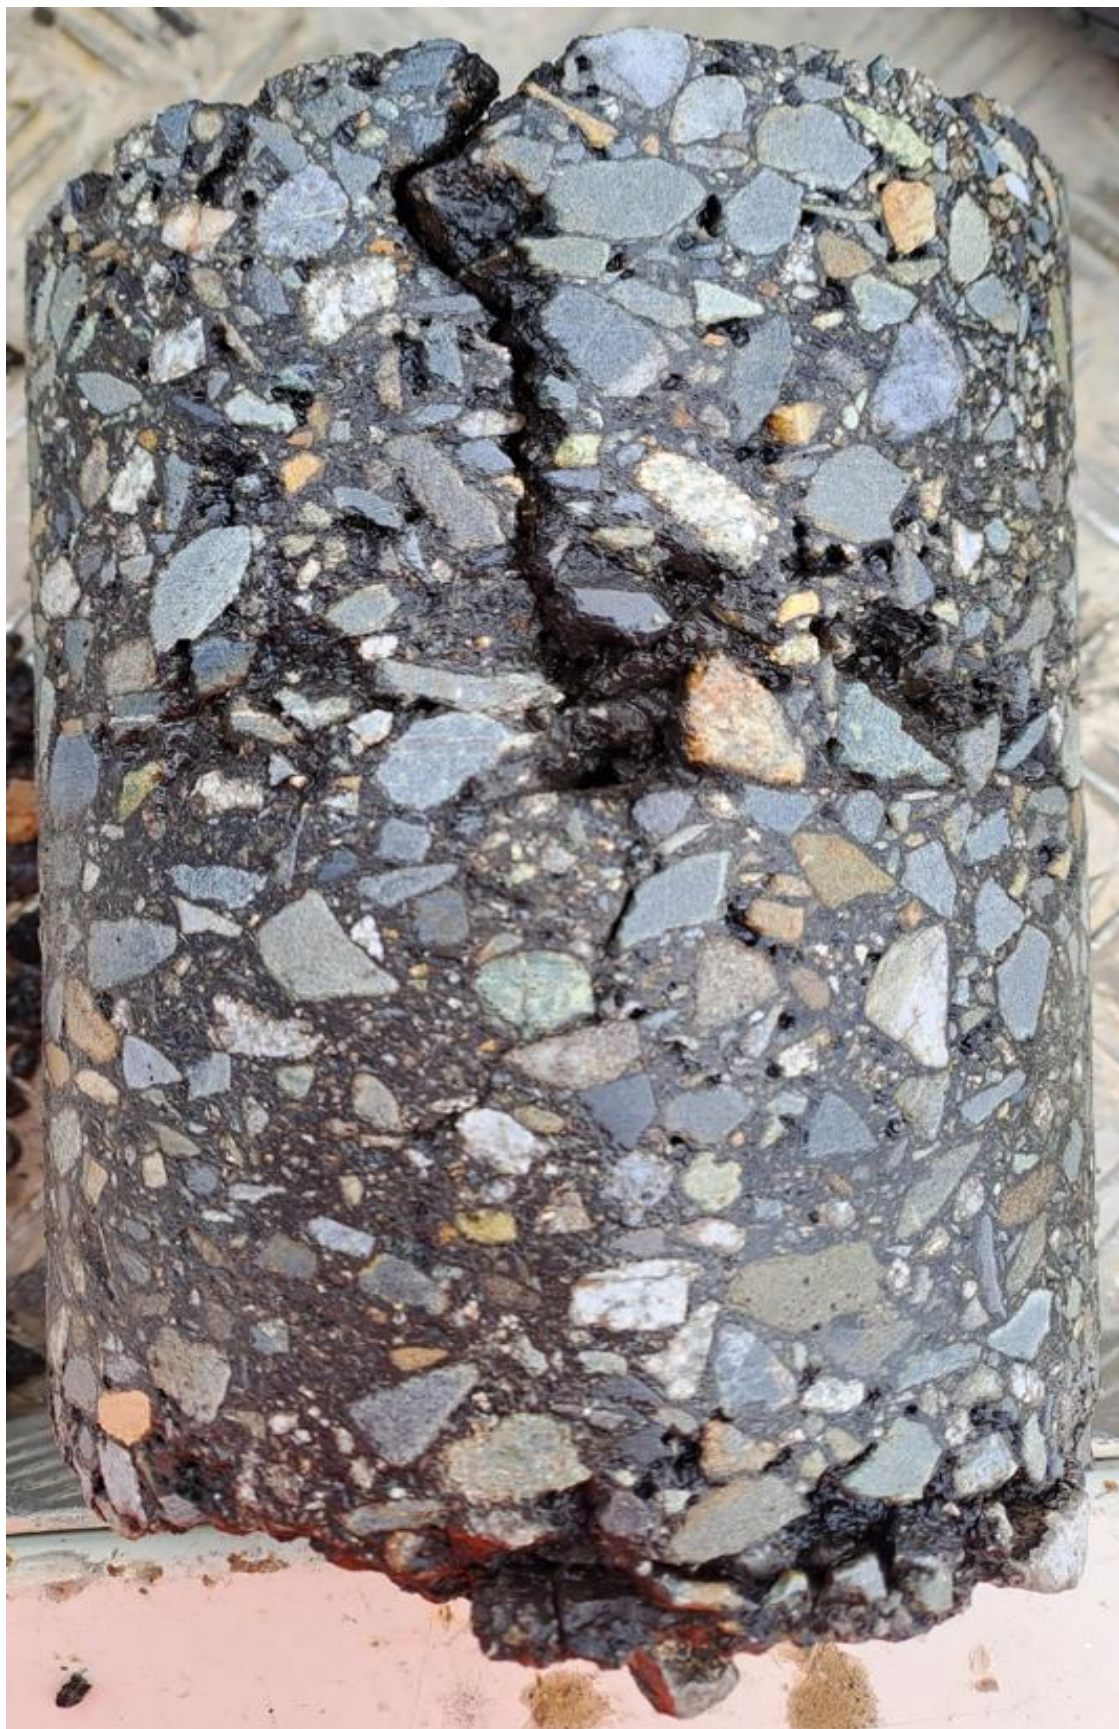
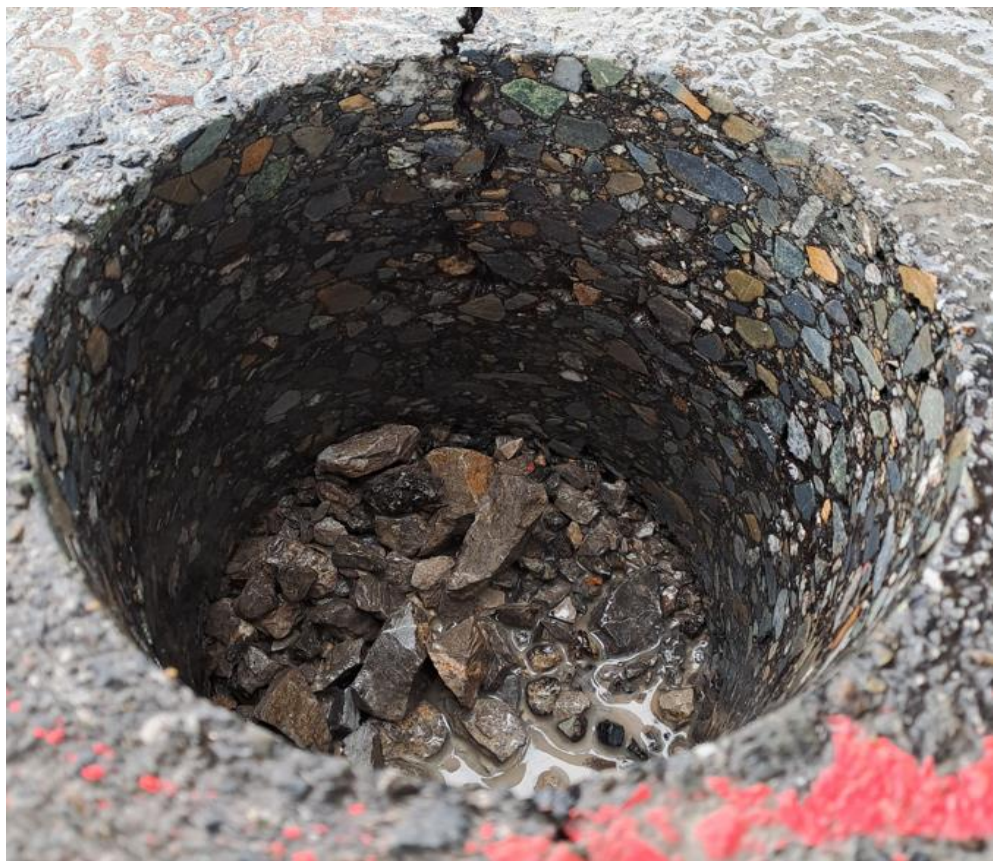
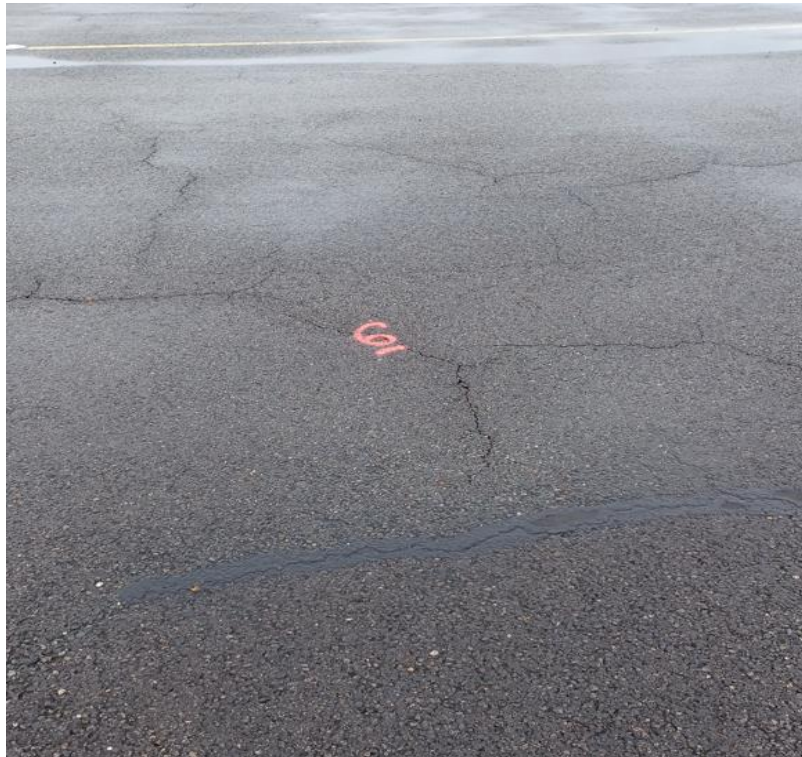
| N° Carotte | Zone | Couche 1 | Couche 2 | Couche 3 | Nature matériaux | Epaisseur totale | OBS |
|---|---|---|---|---|---|---|---|
| C6 | | 8.4 cm | 9.0 cm | | Enrobés | 17.4 cm | Interface semi-collée entre couches 1 et 2. Couches 1 et 2 fissurées. |

| N° | Nature de la couche | Epaisseurs<br>couche<br>(cm) | Epaisseurs<br>cumulées<br>(cm) | Interface | Photo | Qualité des<br>matériaux | Photos complémentaires | | | | | | | | | | | | | | | | | | | | | | | | | | | | | | | |
|---|---|---|---|---|---|---|---|--|---|--|--|--|--|---|--|---|---|---|---|---|---|---|---|---|---|---|---|---|---|---|---|---|---|---|---|---|---|---|
| 1 | Matériaux<br>bitumineux | 8.4 | 8.4 | Semi-collée | | 3 | | | | | | | | | | | | | | | | | | | | | | | | | | | | | | | | |
| 2 | Matériaux<br>bitumineux | 9.0 | 17.4 | | | 3 | | | | | | | | | | | | | | | | | | | | | | | | | | | | | | | | |

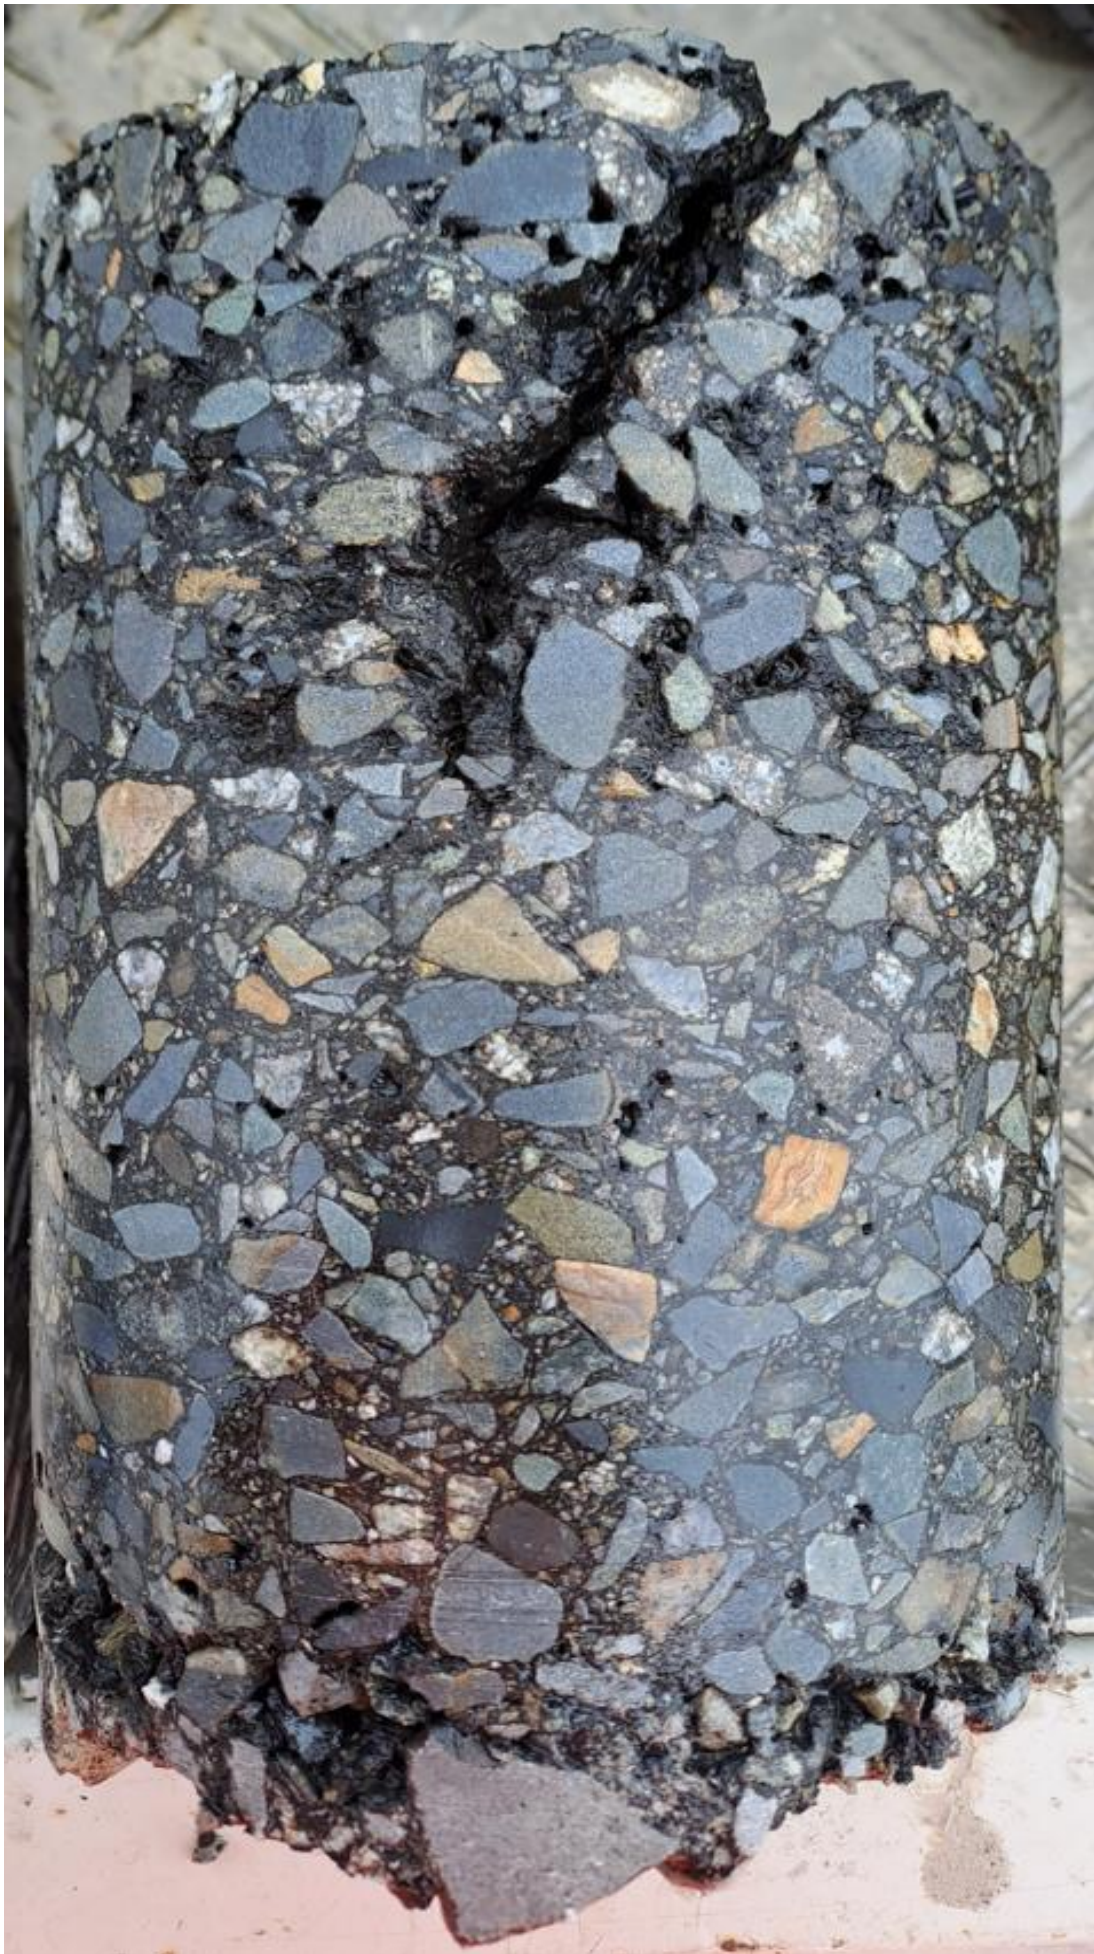
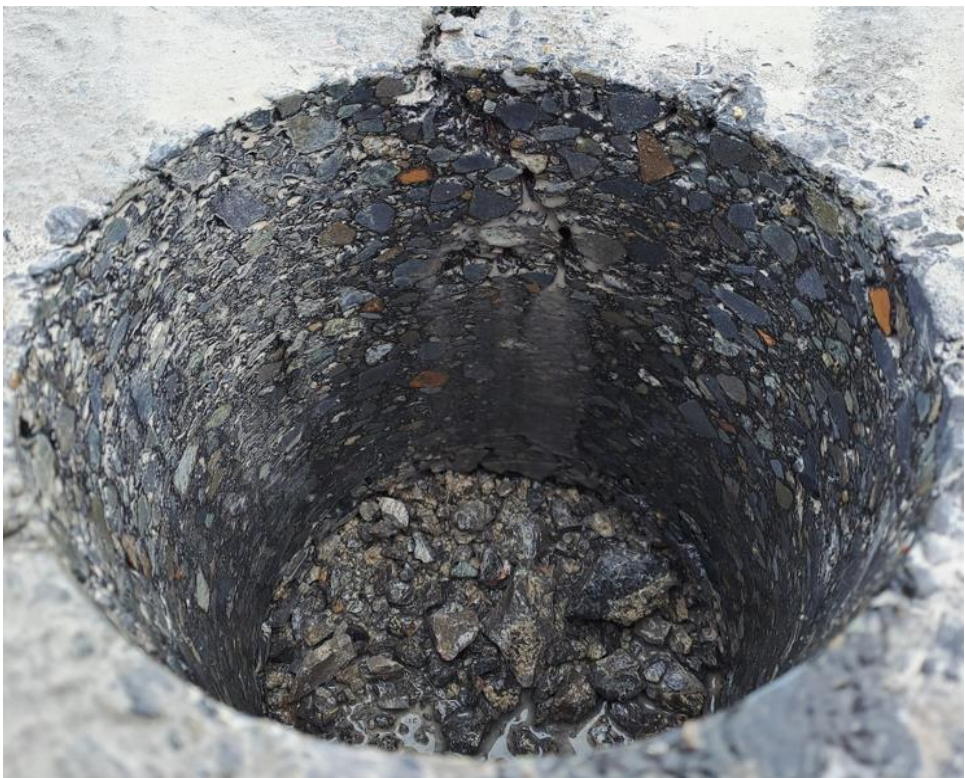
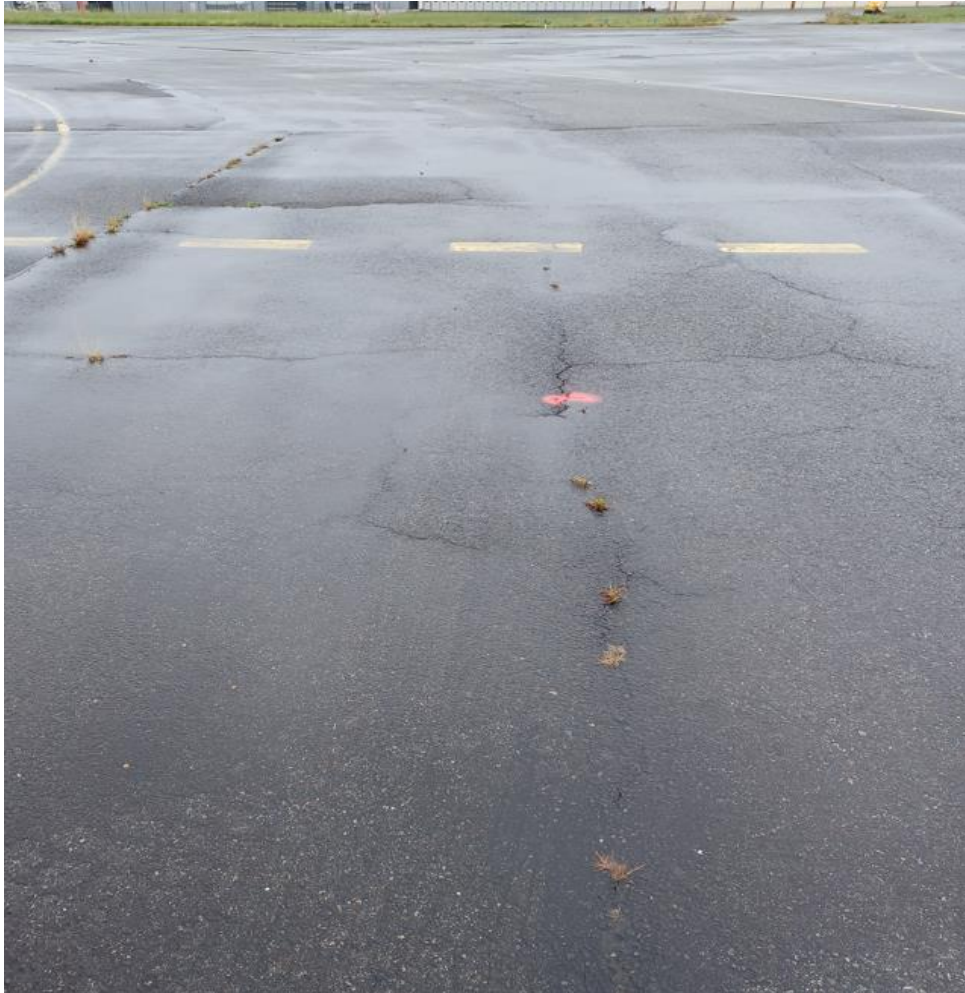
| N° Carotte | Zone | Couche 1 | Couche 2 | Couche 3 | Nature matériaux | Epaisseur totale | OBS |
|---|---|---|---|---|---|---|---|
| C8 | | 8.1 cm | 11.5 cm | | Enrobés | 19.6 cm | Couche 1 fissurée. |

| N° | Nature de la couche | Epaisseurs<br>couche<br>(cm) | Epaisseurs<br>cumulées<br>(cm) | Interface | Photo | Qualité des<br>matériaux | Photos complémentaires | | | | | | | | | | | | | | | | | | | | | | | | | | | | | | | | |
|---|---|---|---|---|---|---|---|--|--|---|--|--|--|--|---|--|---|---|---|---|---|---|---|---|---|---|---|---|---|---|---|---|---|---|---|---|---|---|---|
| 1 | Matériaux<br>bitumineux | 8.1 | 8.1 | Collée | | 3 | | | | | | | | | | | | | | | | | | | | | | | | | | | | | | | | | |
| 2 | Matériaux<br>bitumineux | 11.5 | 19.6 | | | 1 | | | | | | | | | | | | | | | | | | | | | | | | | | | | | | | | | |
