**Air'py**  
Aéroport Pau Pyrénées

**TAXIWAY NOVEMBER – PARKINGS  
D'AVIATION PRIVEE**

**Investigations géotechniques  
Mission G2AVP**

Le 12/09/2023 - Rapport n° R-23-B121  
Rédacteur : Philippe LASSUS

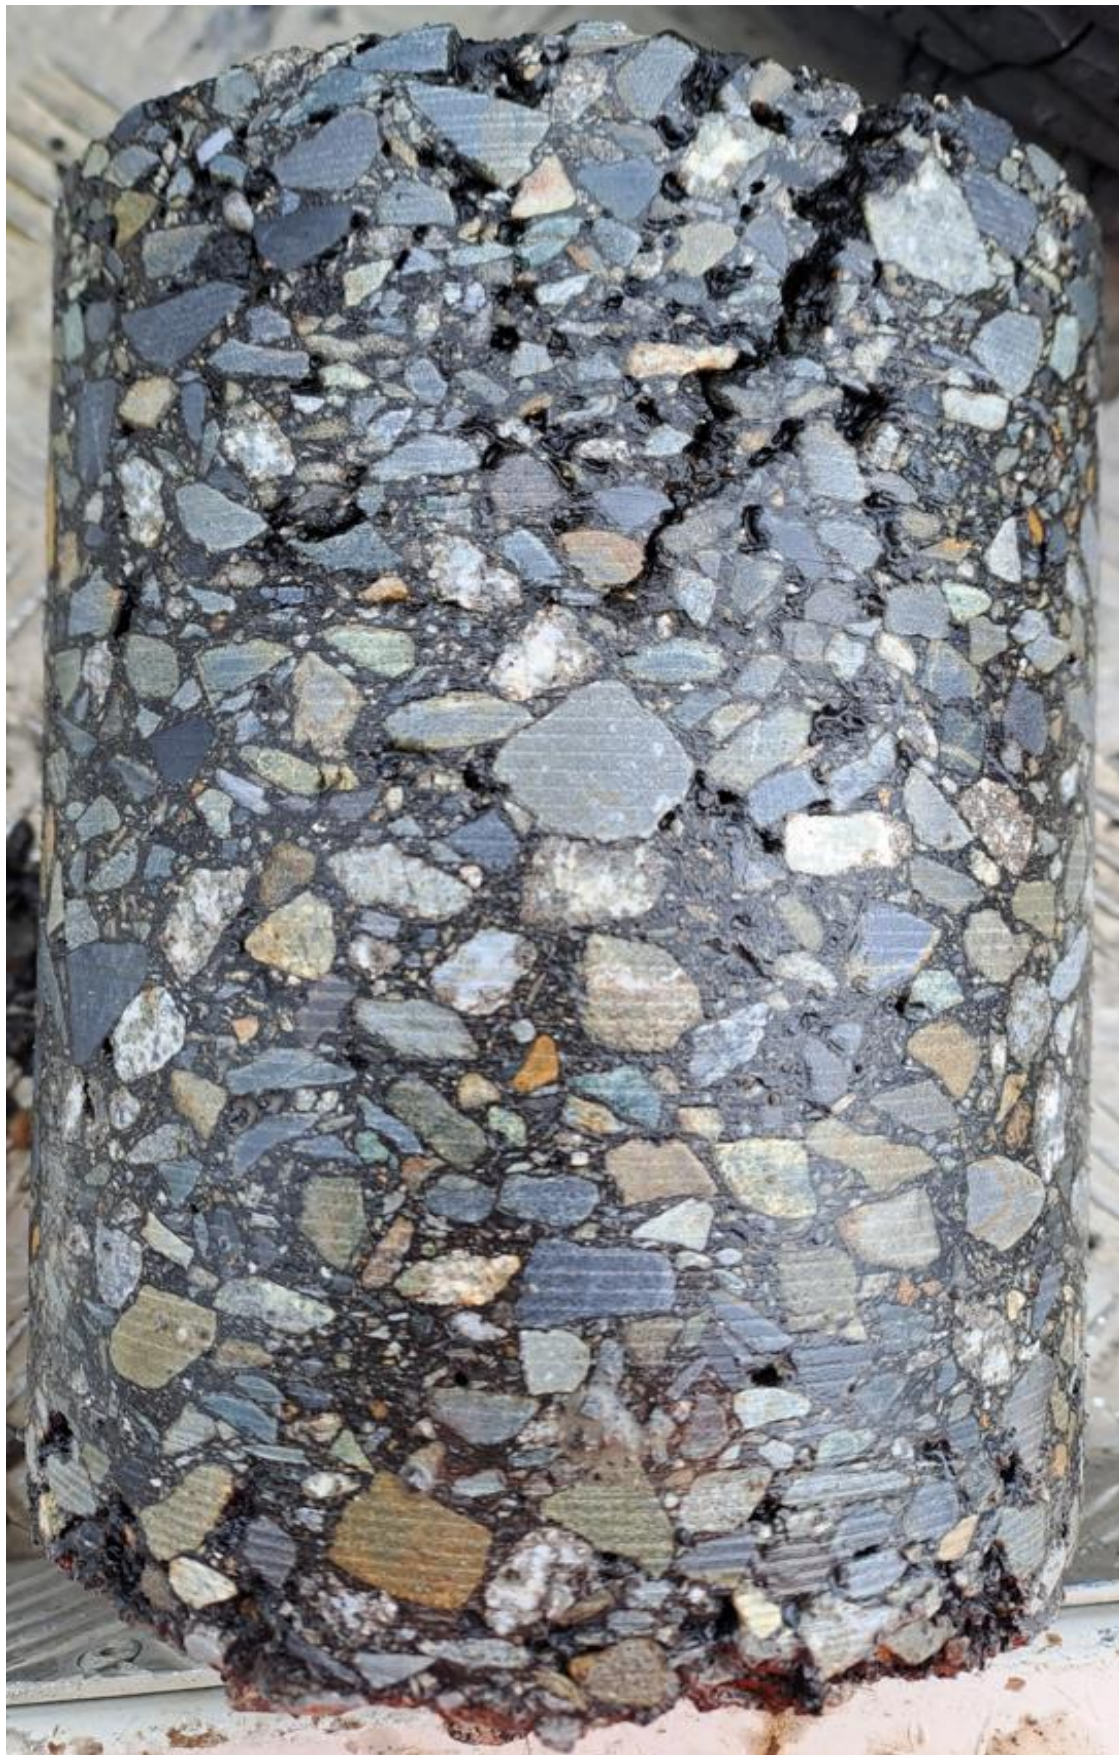
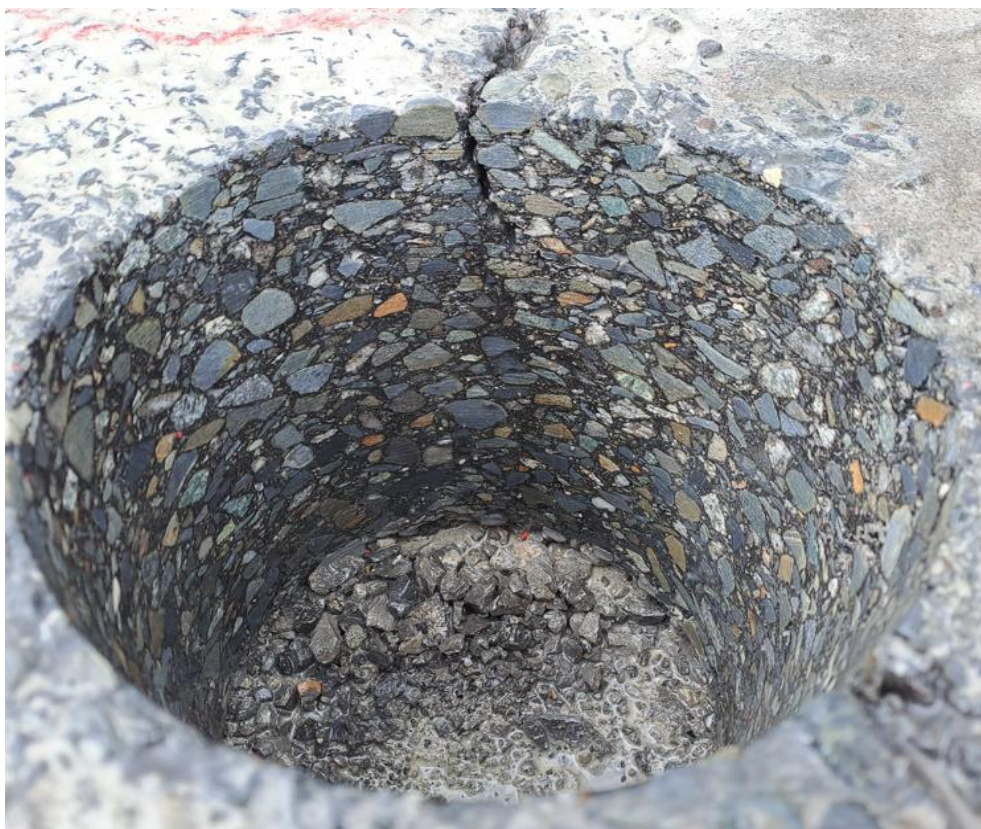
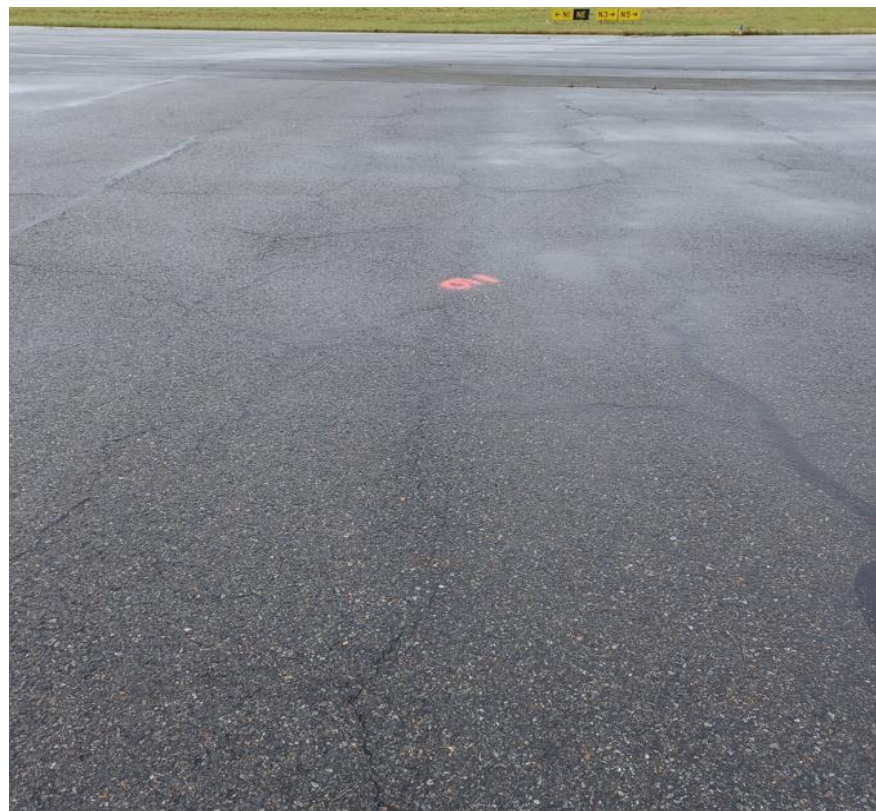
| N° Carotte | Zone | Couche 1 | Couche 2 | Couche 3 | Nature matériaux | Epaisseur totale | OBS |
|---|---|---|---|---|---|---|---|
| C9 | | 6.5 cm | 12.0 cm | | Enrobés | 18.5 cm | Interface semi-collée entre couches 1 et 2. Couche 1 fissurée. |

| N° | Nature de la couche | Epaisseurs<br>couche<br>(cm) | Epaisseurs<br>cumulées<br>(cm) | Interface | Photo | Qualité des<br>matériaux | Photos complémentaires | | | | | | | | | | | | | | | | | | | | | | | | | | | | | | | | | |
|---|---|---|---|---|---|---|---|--|--|---|--|--|--|--|--|--|---|---|---|---|---|---|---|---|---|---|---|---|---|---|---|---|---|---|---|---|---|---|---|---|
| 1 | Matériaux<br>bitumineux | 6.5 | 6.5 | Semi-collée | | 3 | | | | | | | | | | | | | | | | | | | | | | | | | | | | | | | | | | |
| 2 | Matériaux<br>bitumineux | 12.0 | 18.5 | | | 1 | | | | | | | | | | | | | | | | | | | | | | | | | | | | | | | | | | |

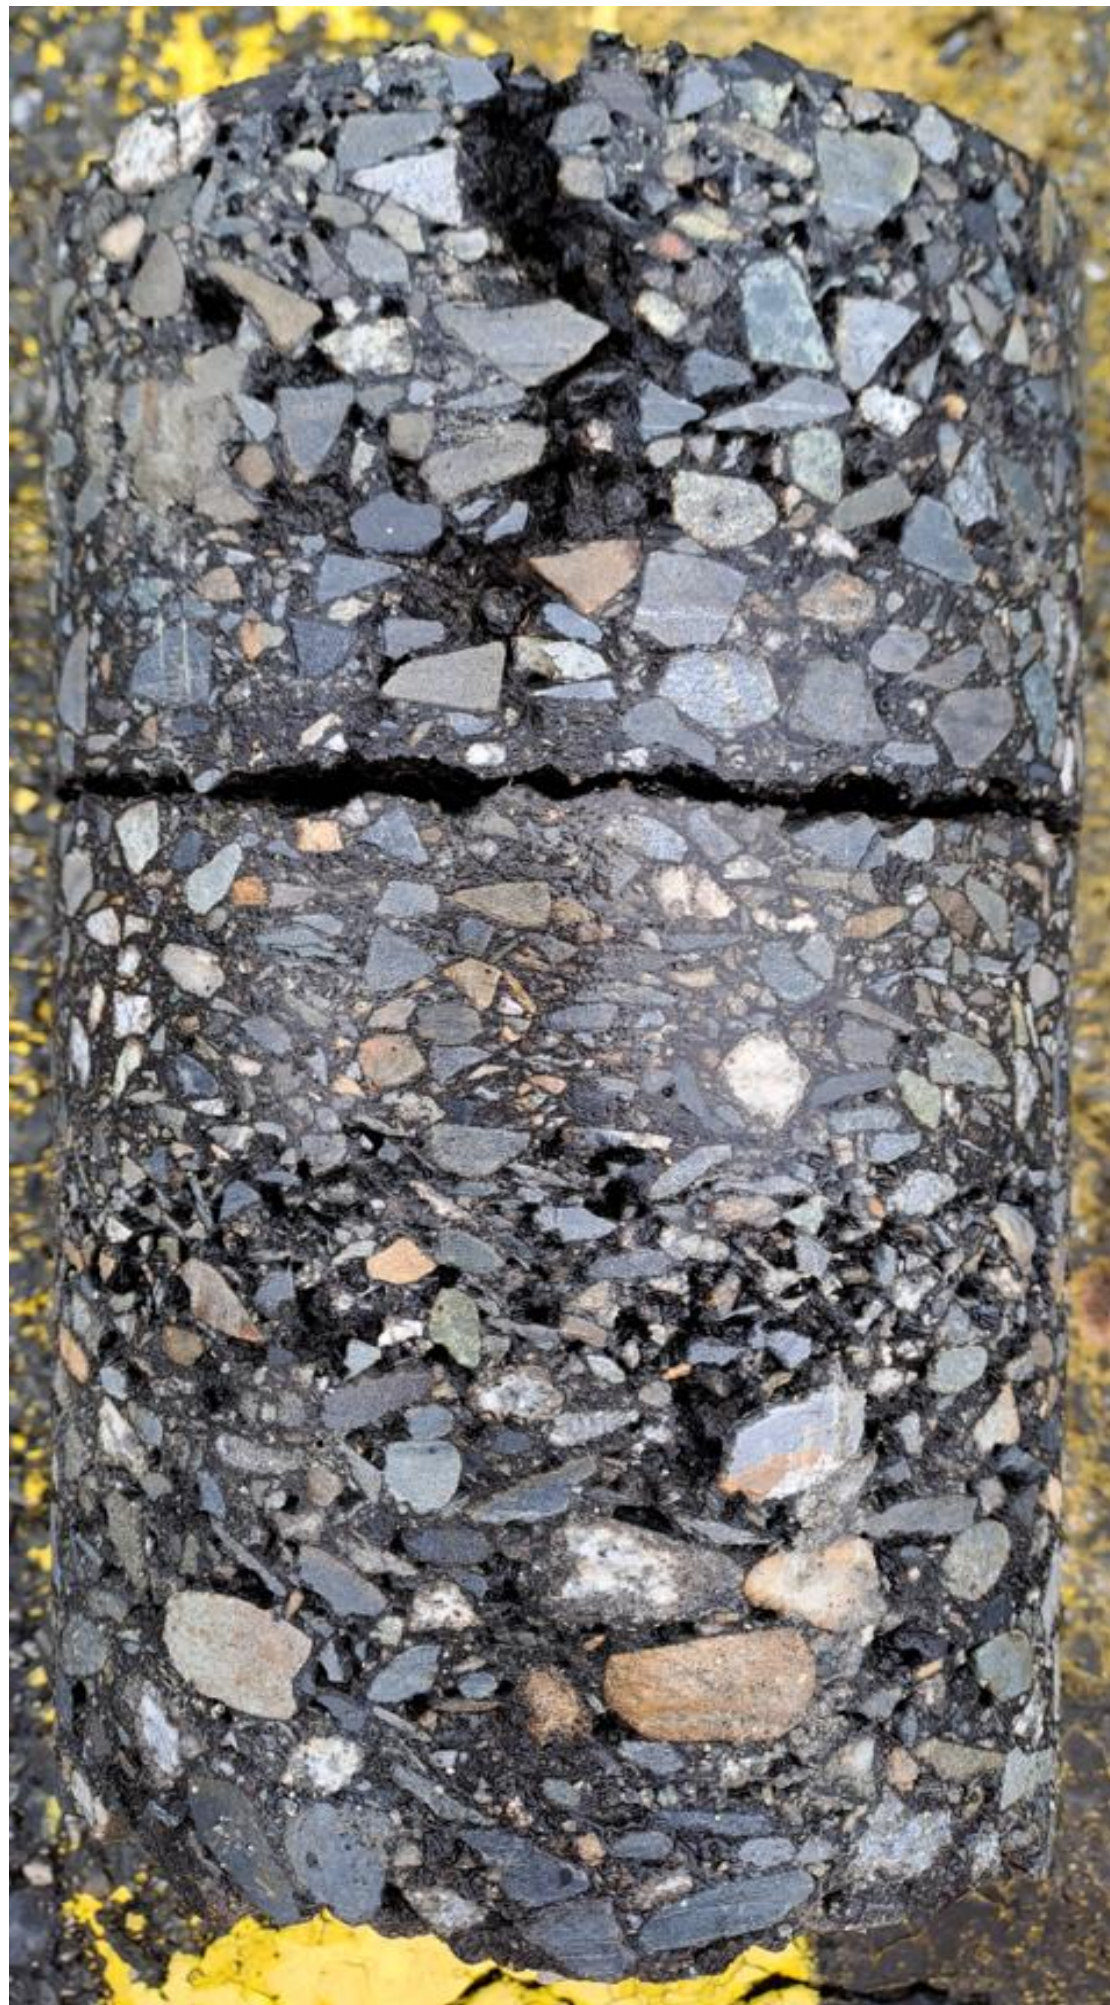
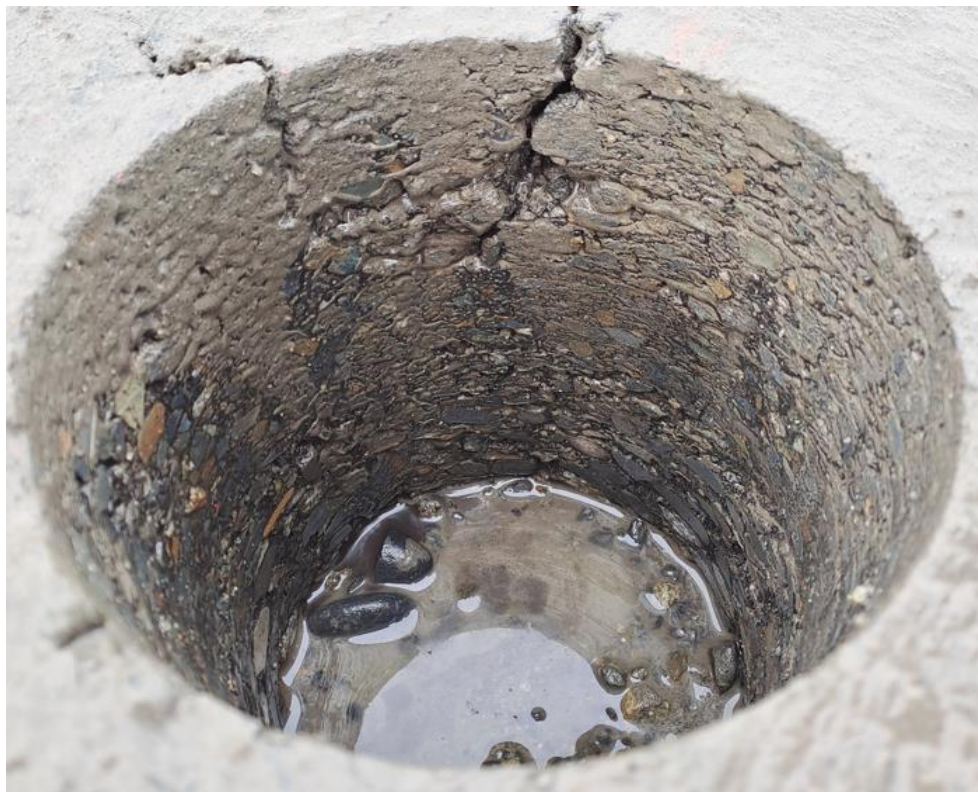
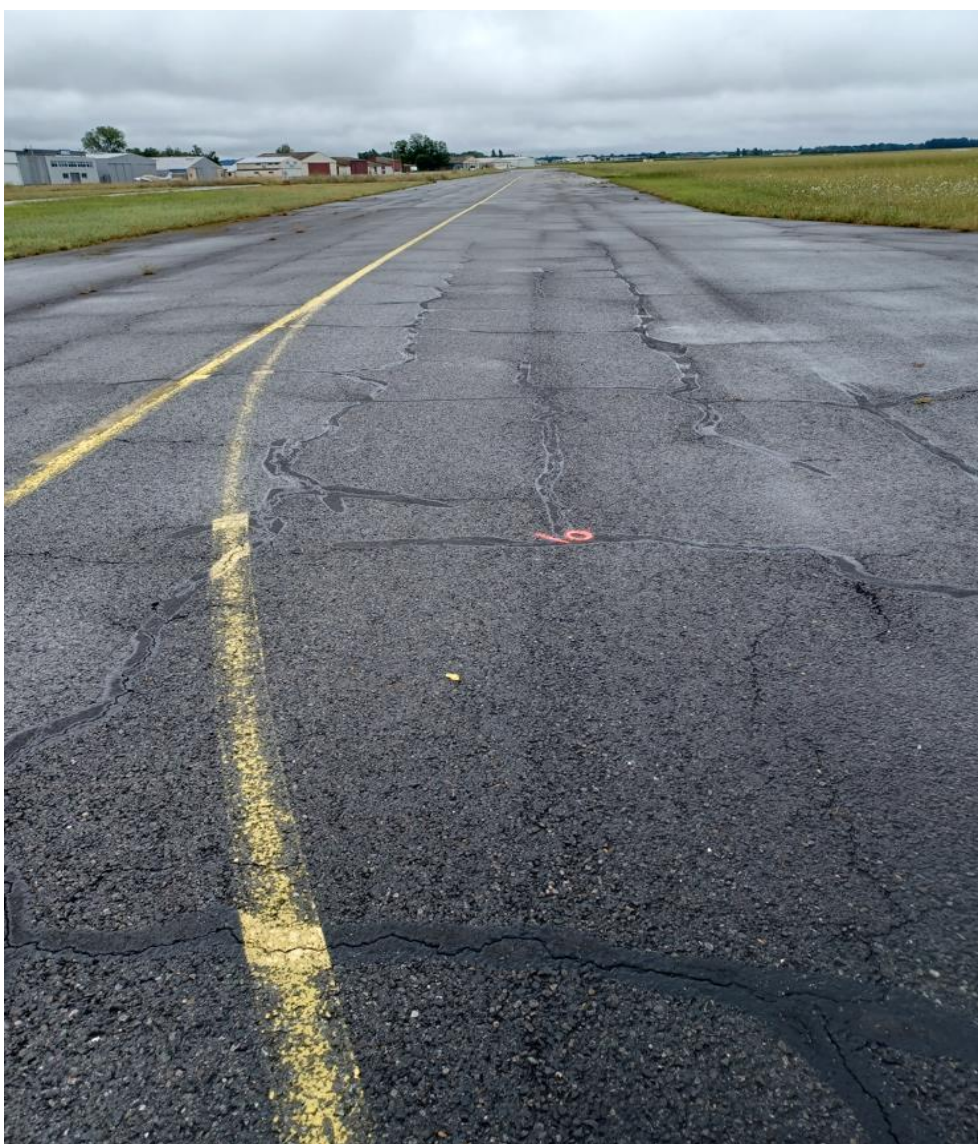
| N° Carotte | Zone | Couche 1 | Couche 2 | Couche 3 | Nature matériaux | Epaisseur totale | OBS |
|---|---|---|---|---|---|---|---|
| C10 | | 8.1 cm | 4.5 cm | 9.5 cm | Enrobés | 22.1 cm | Interface décollée entre couches 1 et 2. Couche 1 fissurée et couche 3 mauvaise. |

| N° | Nature de la couche | Epaisseurs<br>couche<br>(cm) | Epaisseurs<br>cumulées<br>(cm) | Interface | Photo | Qualité des<br>matériaux | Photos complémentaires | | | | | | | | | | | | | | | | | | | | | | | | | | | | | | | | | | | | | | | | |
|---|---|---|---|---|---|---|---|--|--|---|--|--|--|--|---|--|---|---|---|---|---|---|---|---|---|---|---|---|---|---|---|---|---|---|--|--|--|--|--|---|---|---|---|---|---|---|---|
| 1 | Matériaux<br>bitumineux | 8.1 | 8.1 | Décollée | | 3 | | | | | | | | | | | | | | | | | | | | | | | | | | | | | | | | | | | | | | | | | |
| 2 | Matériaux<br>bitumineux | 4.5 | 12.6 | Collée | | 1 | | | | | | | | | | | | | | | | | | | | | | | | | | | | | | | | | | | | | | | | | |
| 3 | Matériaux<br>bitumineux | 9.5 | 22.1 | | | 4 | | | | | | | | | | | | | | | | | | | | | | | | | | | | | | | | | | | | | | | | | |

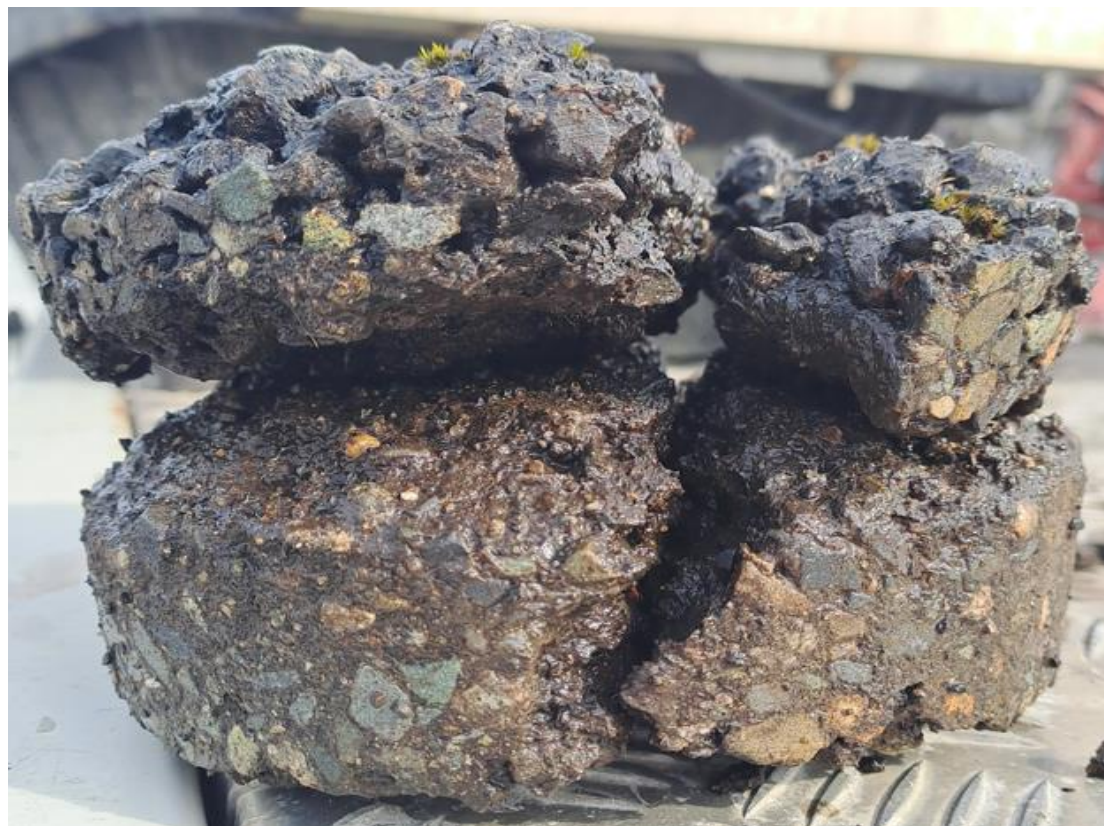
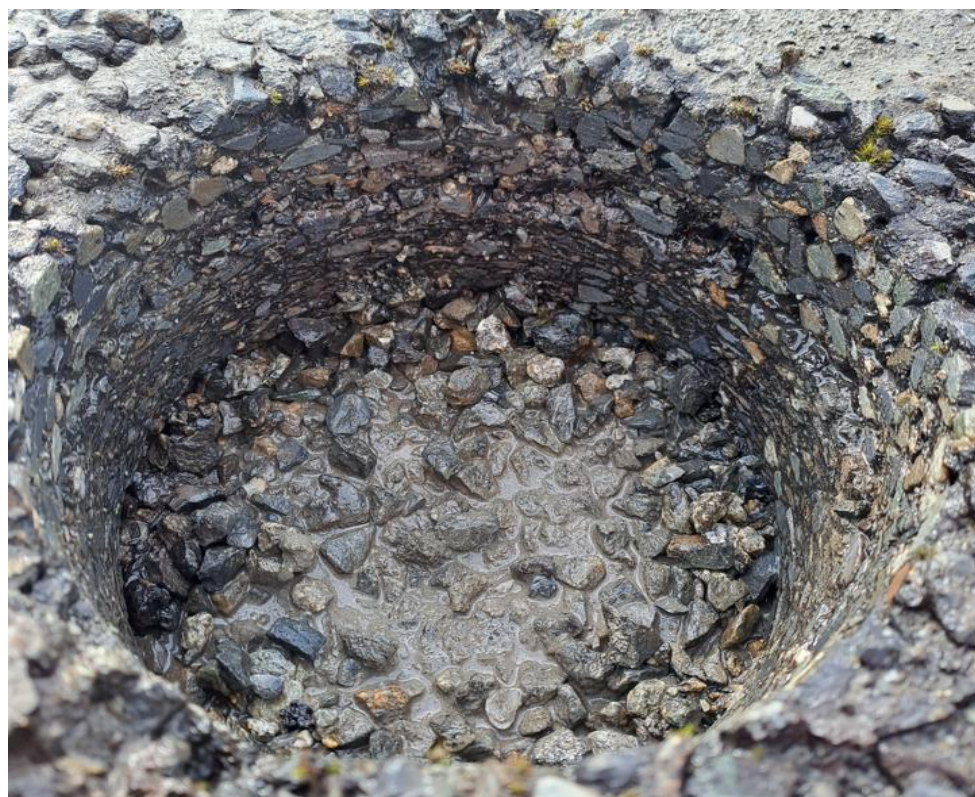
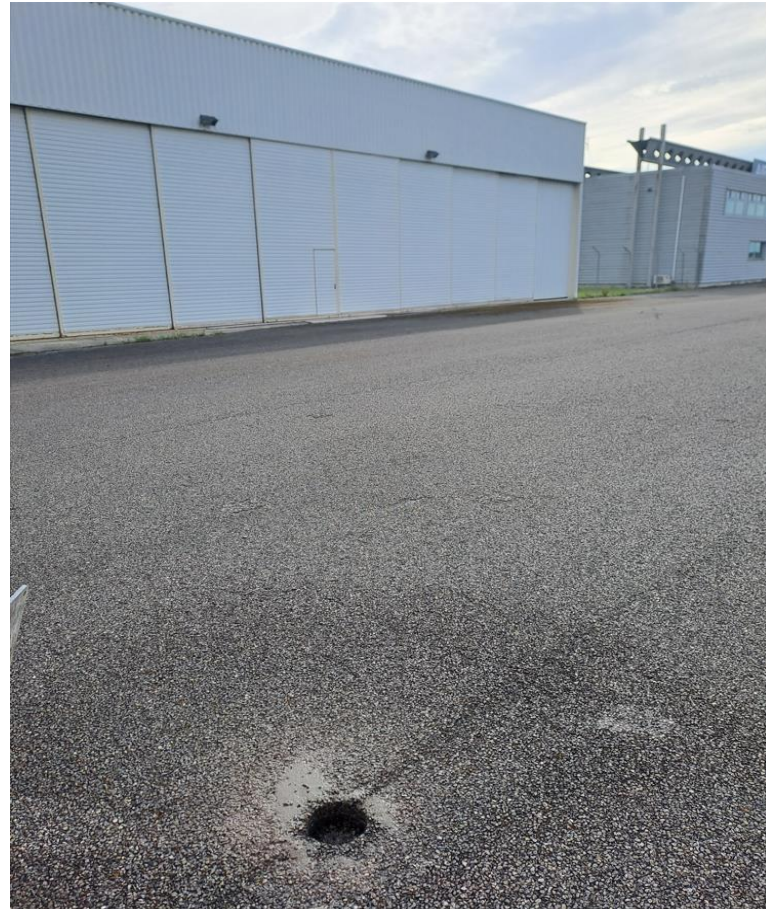
| N° Carotte | Zone | Couche 1 | Couche 2 | Couche 3 | Nature matériaux | Epaisseur totale | OBS |
|---|---|---|---|---|---|---|---|
| C11 | Parkings<br>privés<br>d'aviation<br>légère | 3.3 cm | 4.7 cm | | Enrobés | 8.0 cm | Interface décollée entre couches 1 et 2. Couches 1 et 2 fissurées. |

| N° | Nature de la couche | Epaisseurs<br>couche<br>(cm) | Epaisseurs<br>cumulées<br>(cm) | Interface | Photo | Qualité des<br>matériaux | Photos complémentaires | | | | | | | | | | | | | | | | | | | | | | | | | | | | | | | | | | | |
|---|---|---|---|---|---|---|---|--|--|---|--|--|--|--|--|--|---|---|---|---|---|---|---|---|---|---|---|---|---|---|---|---|---|---|---|---|---|---|---|---|---|---|
| 1 | Matériaux<br>bitumineux | 3.3 | 3.3 | Décollée | | 5 | | | | | | | | | | | | | | | | | | | | | | | | | | | | | | | | | | | | |
| 2 | Matériaux<br>bitumineux | 4.7 | 8.0 | | | 3 | | | | | | | | | | | | | | | | | | | | | | | | | | | | | | | | | | | | |

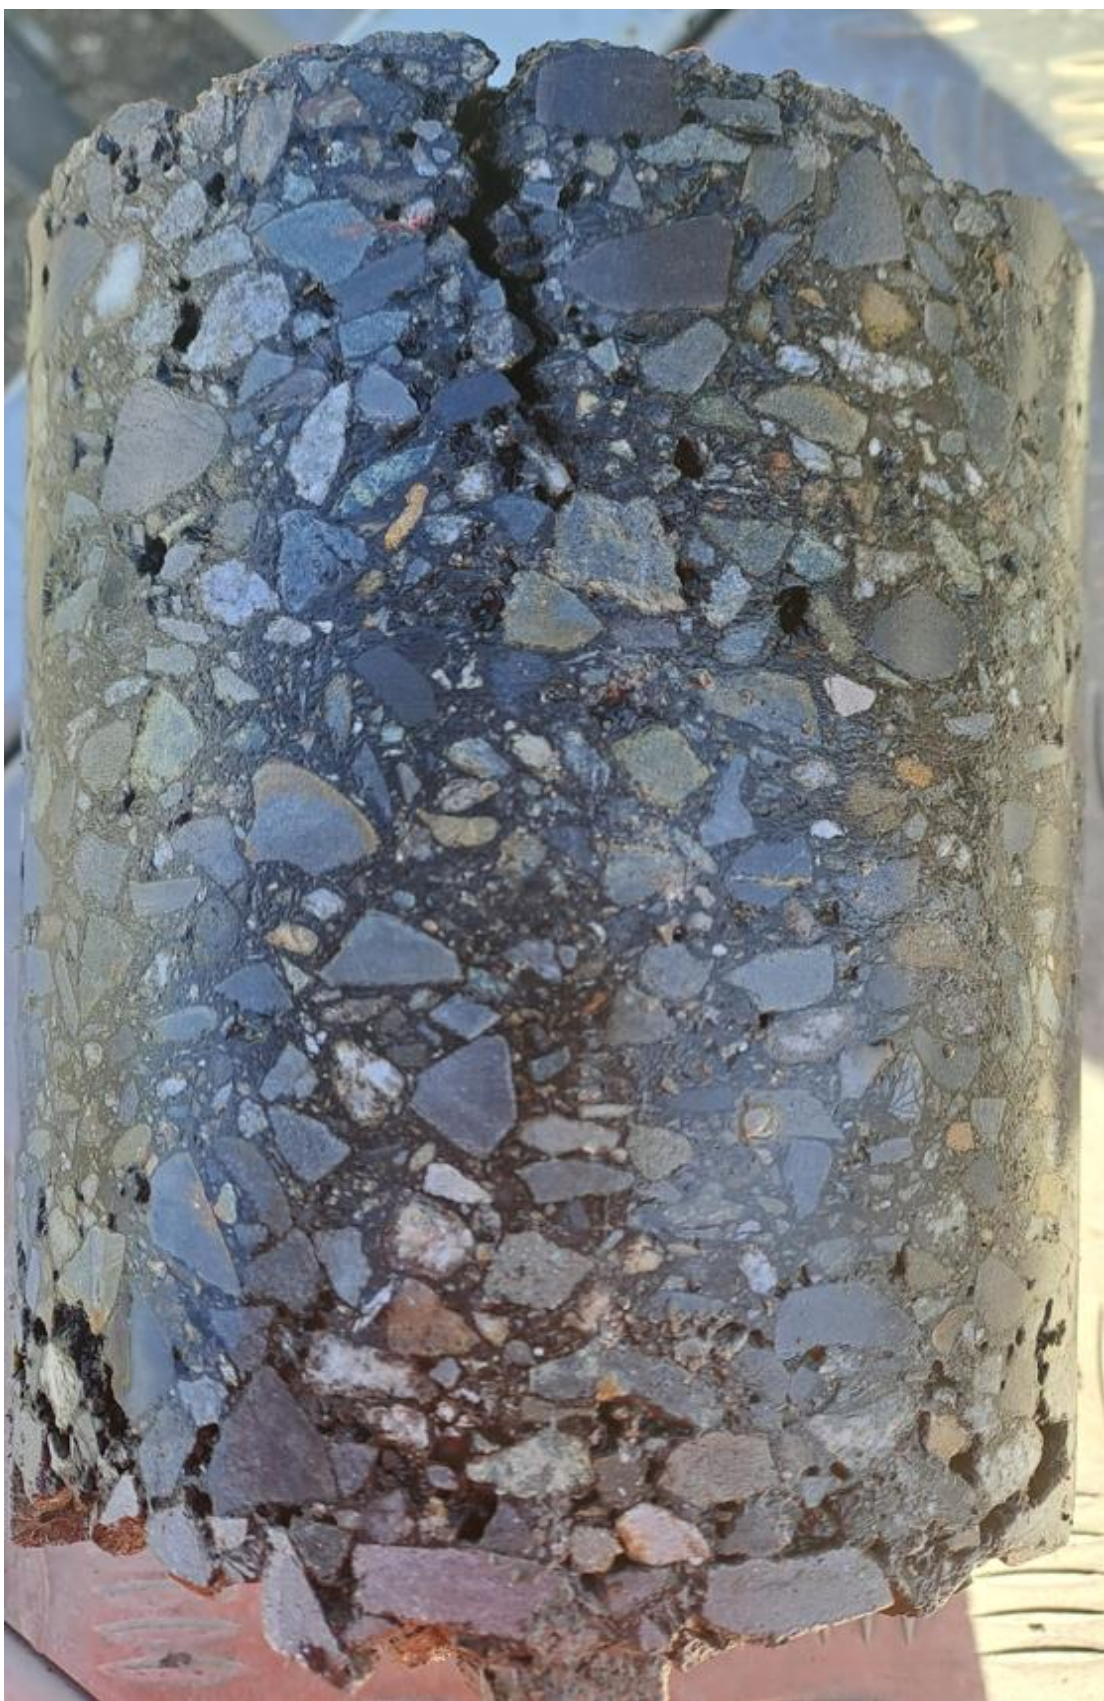
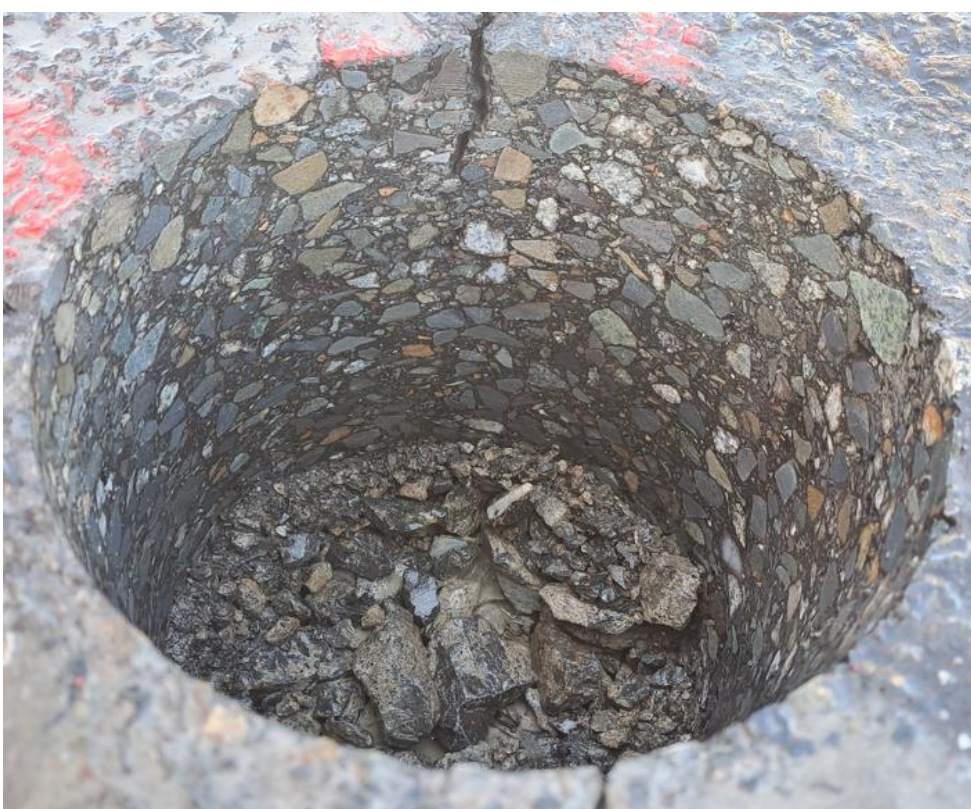
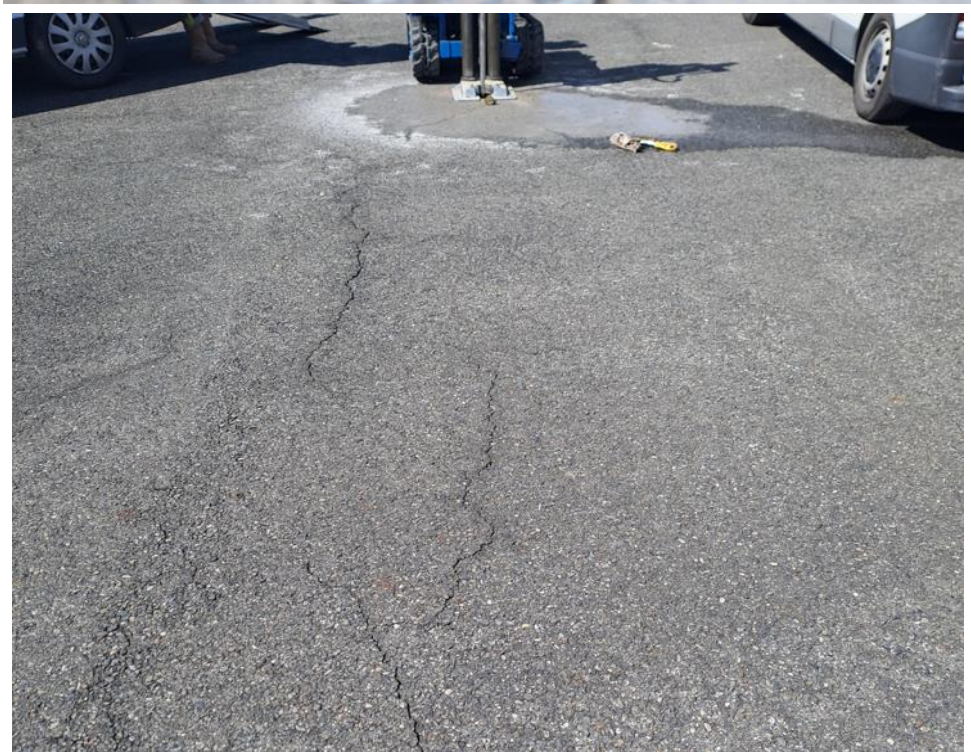
| N° Carotte | Zone | Couche 1 | Couche 2 | Couche 3 | Nature matériaux | Epaisseur totale | OBS |
|---|---|---|---|---|---|---|---|
| C12 | | 4.8 cm | 12.0 cm | | Enrobés | 16.8 cm | Couche 1 fissurée. |

| N° | Nature de la couche | Epaisseurs<br>couche<br>(cm) | Epaisseurs<br>cumulées<br>(cm) | Interface | Photo | Qualité des<br>matériaux | Photos complémentaires | | | | | | | | | | | | | | | | | | | | | | | | | | | | | | | | | |
|---|---|---|---|---|---|---|---|---|---|--|--|--|--|--|--|---|---|---|---|---|---|---|---|---|---|---|---|---|---|---|---|---|---|---|---|---|---|---|---|---|
| 1 | Matériaux<br>bitumineux | 4.8 | 4.8 | Collée | | 3 | | | | | | | | | | | | | | | | | | | | | | | | | | | | | | | | | | |
| 2 | Matériaux<br>bitumineux | 12.0 | 16.8 | | | 1 | | | | | | | | | | | | | | | | | | | | | | | | | | | | | | | | | | |

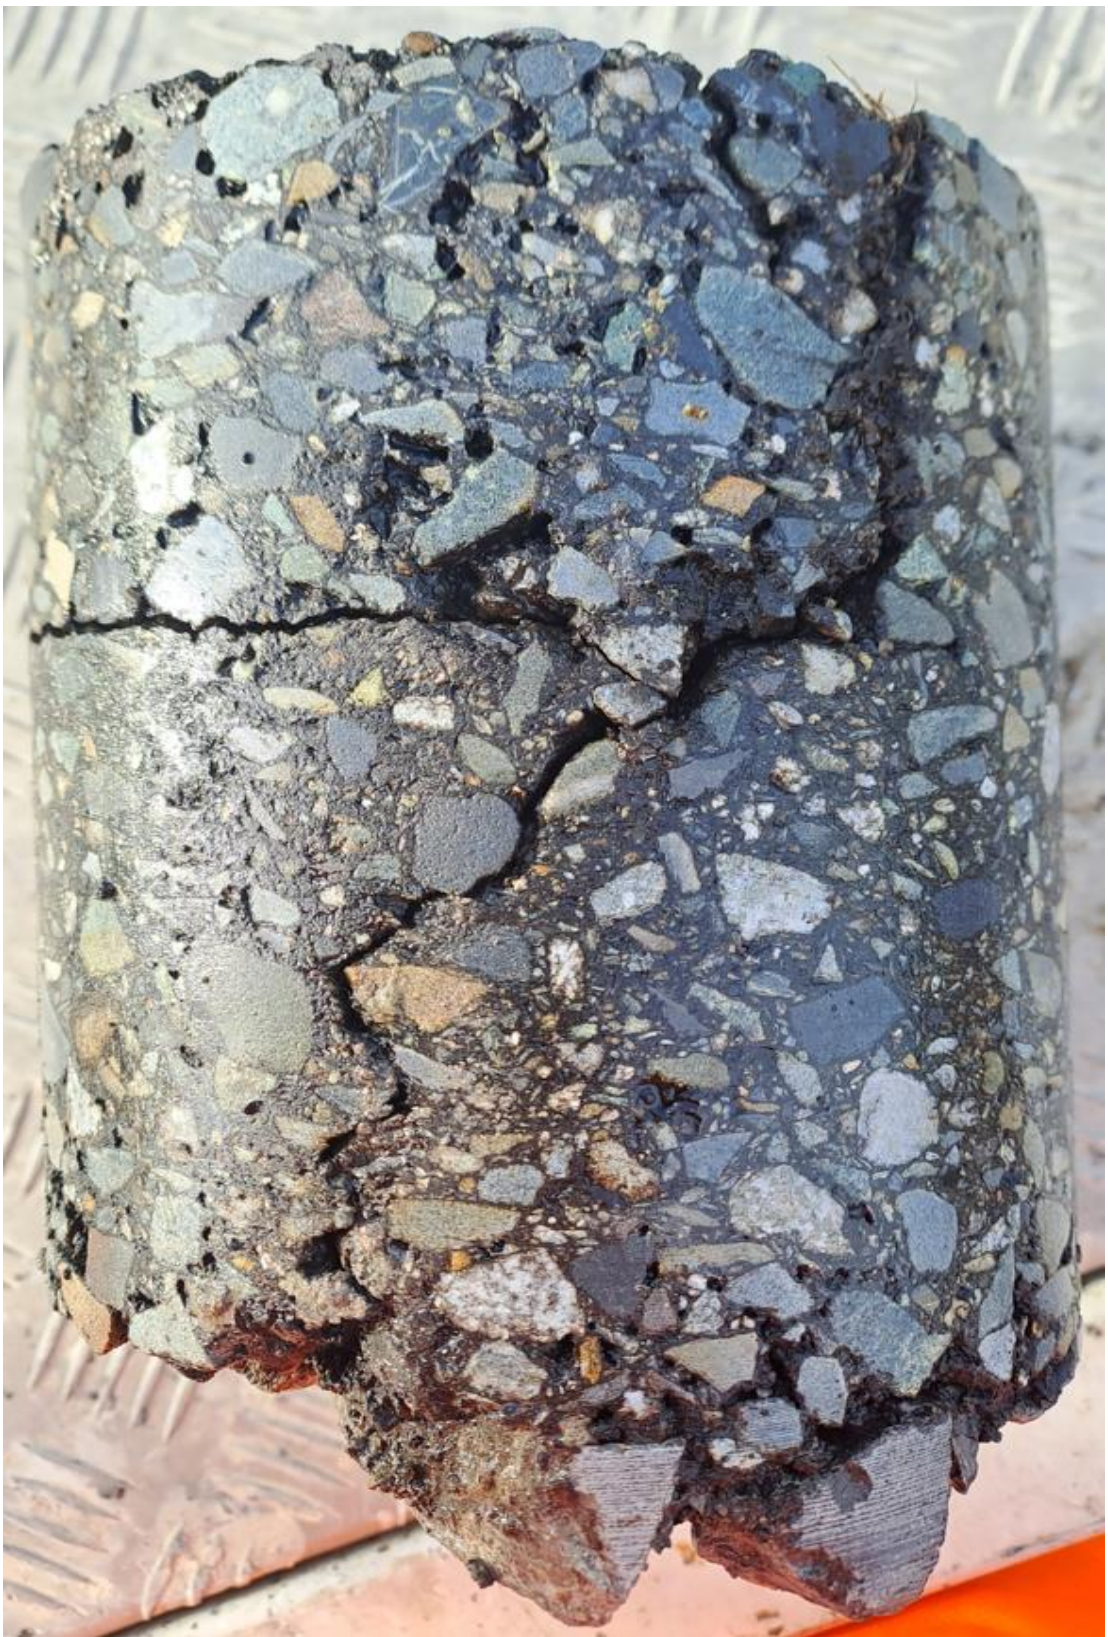
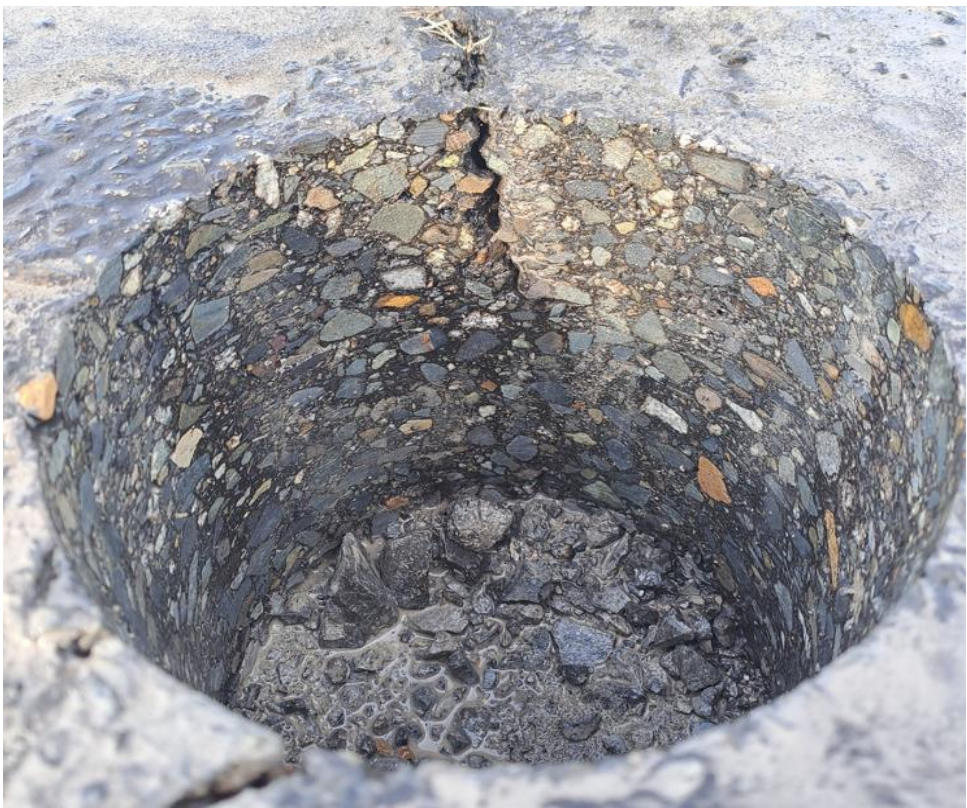
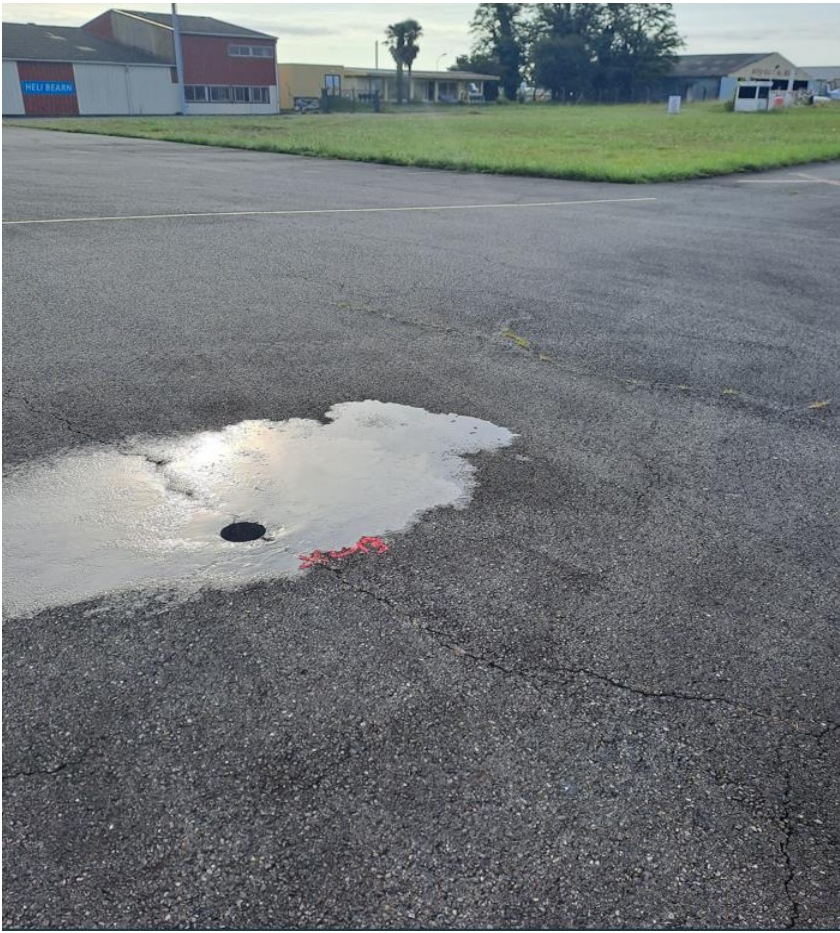
| C13 | Parkings privés d'aviation légère | 6.8 cm | 9.7 cm | | Enrobés | 16.5 cm | Interface semi-collée entre couches 1 et 2. Couches 1 et 2 fissurées. |

| N° | Nature de la couche | Epaisseurs<br>couche<br>(cm) | Epaisseurs<br>cumulées<br>(cm) | Interface | Photo | Qualité des<br>matériaux | Photos complémentaires |
|---|---|---|---|---|---|---|---|
| 1 | Matériaux<br>bitumineux | 6.8 | 6.8 | Semi-collée | | 3 | <br> |
| 2 | Matériaux<br>bitumineux | 9.7 | 16.5 | | | 3 | |

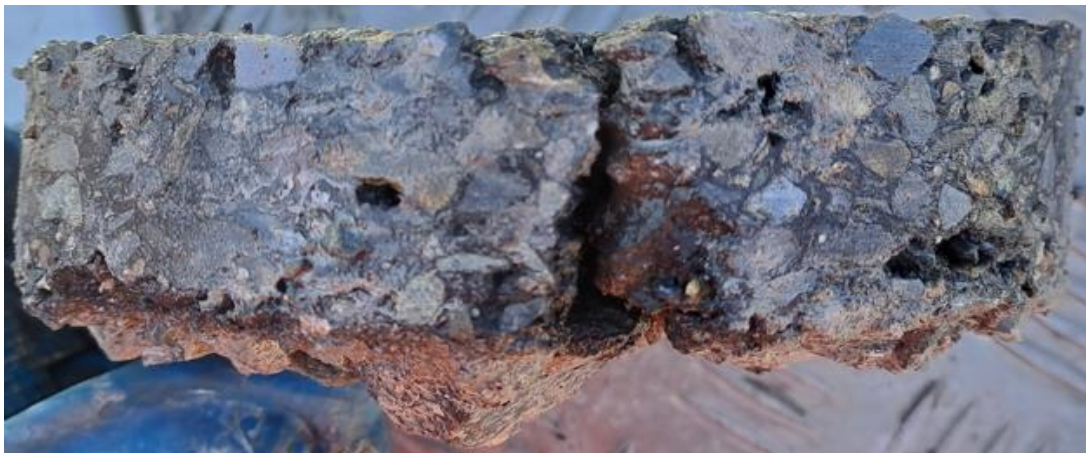
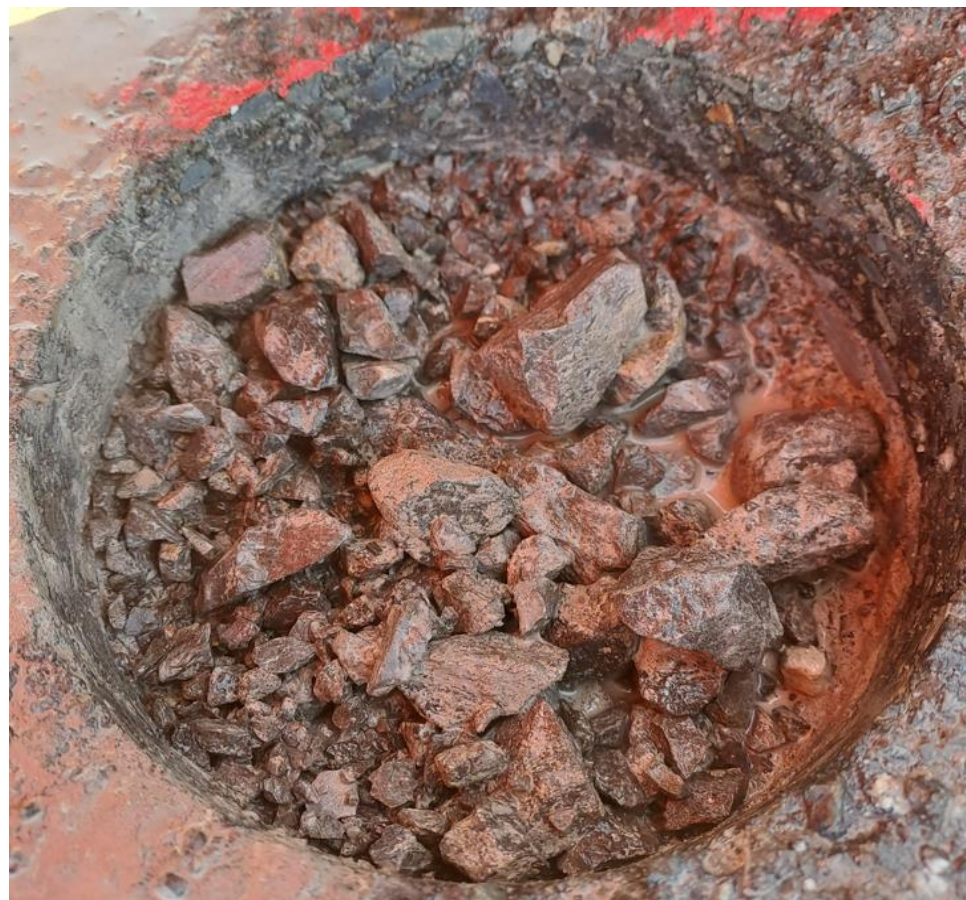
| C14 | | 3.5 cm | | | Enrobés | 3.5 cm | Carotte fissurée. |

| N° | Nature de la couche | Epaisseurs<br>couche<br>(cm) | Epaisseurs<br>cumulées<br>(cm) | Interface | Photo | Qualité des<br>matériaux | Photos complémentaires | | | | | | | | | | | | | | | | | | | | | | | | | | | | | | | | | | | | | | | | | | |
|---|---|---|---|---|---|---|---|---|--|--|--|--|--|--|---|---|---|---|---|---|---|---|---|---|---|---|---|---|---|---|---|--|---|---|---|---|--|---|---|---|---|---|---|---|---|---|---|---|---|
| 1 | Matériaux<br>bitumineux | 3.5 | 3.5 | | | 3 | | | | | | | | | | | | | | | | | | | | | | | | | | | | | | | | | | | | | | | | | | | |

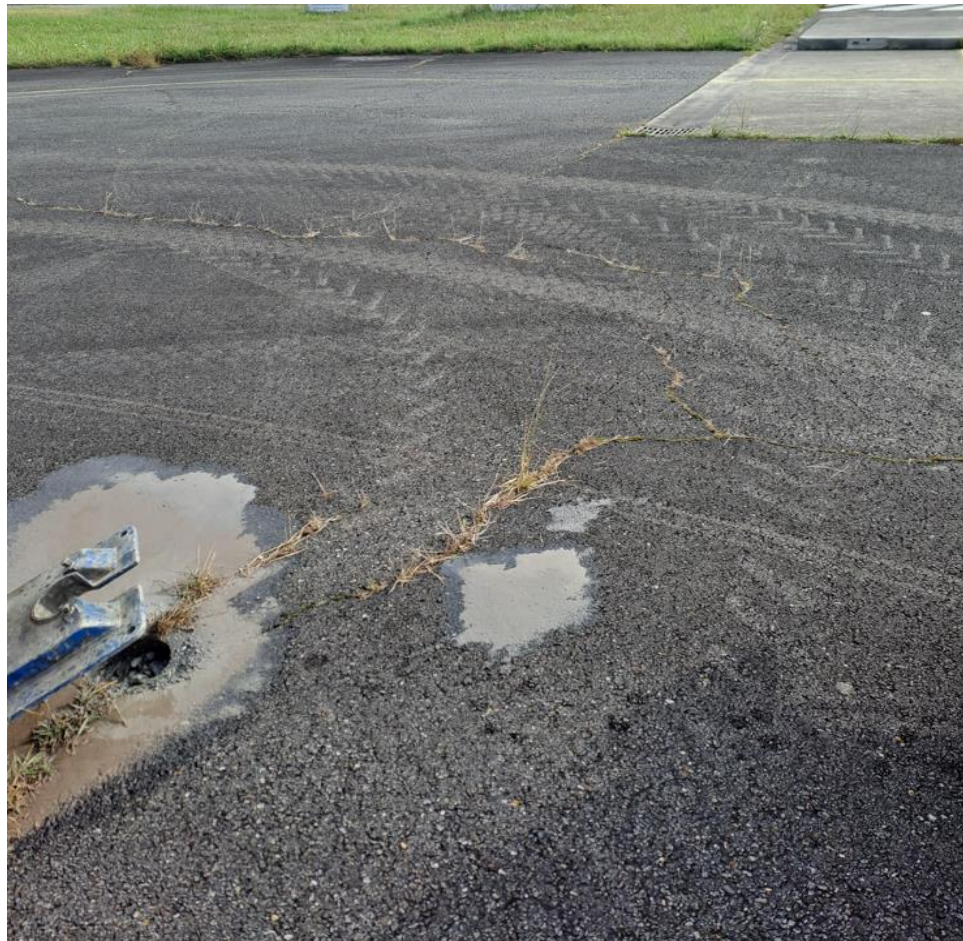
| C15 | | 4.7 cm | | | Enrobés | 4.7 cm | Carotte fissurée. |

| N° | Nature de la couche | Epaisseurs<br>couche<br>(cm) | Epaisseurs<br>cumulées<br>(cm) | Interface | Photo | Qualité des<br>matériaux | Photos complémentaires | | | | | | | | | | | | | | | | | | | | | | | | | | | | | | | | | | |
|---|---|---|---|---|---|---|---|--|--|---|--|--|--|--|---|--|---|---|---|---|---|---|---|---|---|---|---|---|---|---|---|---|---|---|---|---|---|---|---|---|---|
| 1 | Matériaux<br>bitumineux | 4.7 | 4.7 | | | 3 | <br> | | | | | | | | | | | | | | | | | | | | | | | | | | | | | | | | | | |
