**Air'py**  
Aéroport Pau Pyrénées

**TAXIWAY NOVEMBER – PARKINGS  
D'AVIATION PRIVEE**

**Investigations géotechniques  
Mission G2AVP**

Le 12/09/2023 - Rapport n° R-23-B121  
Rédacteur : Philippe LASSUS

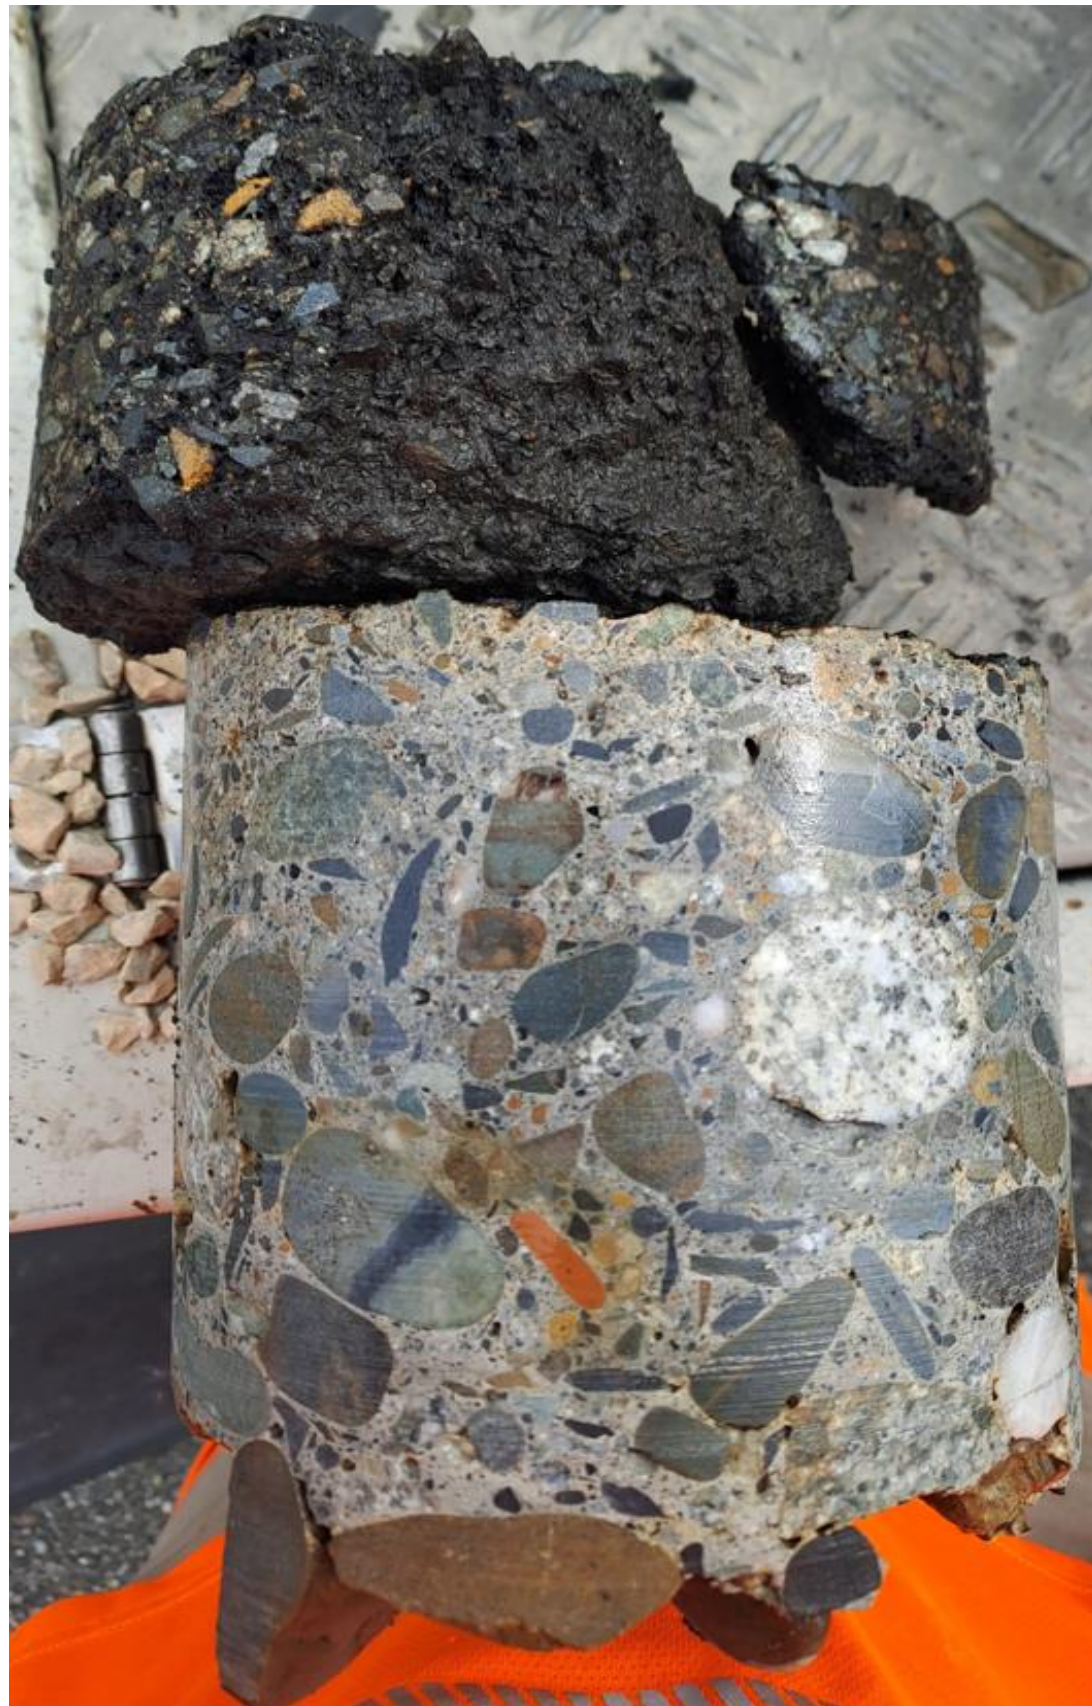
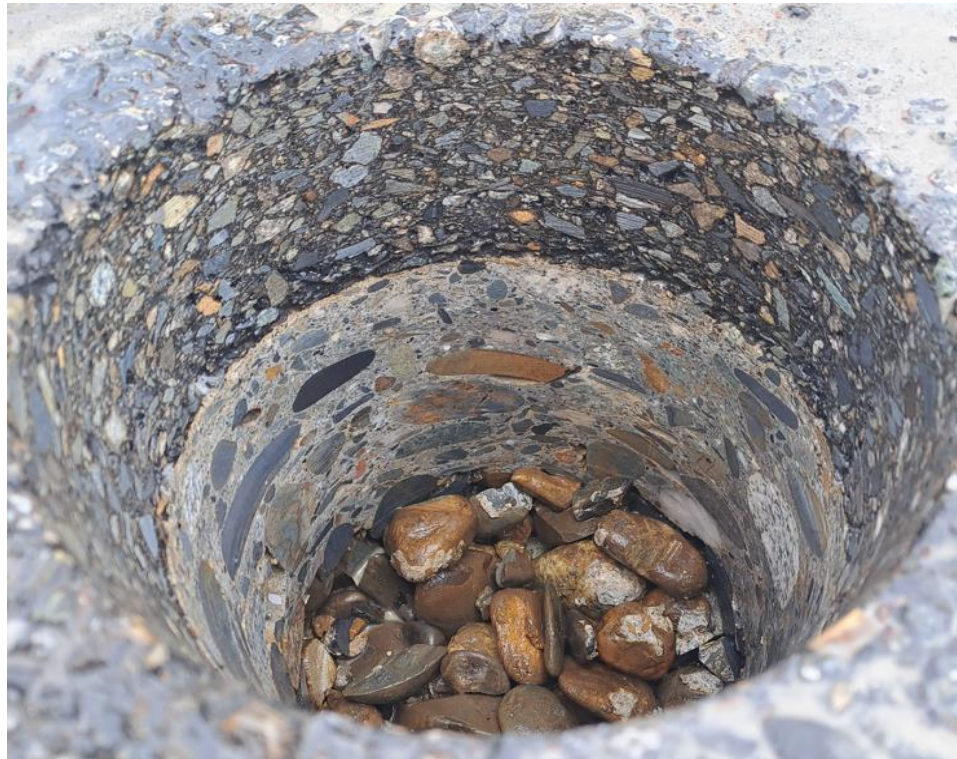
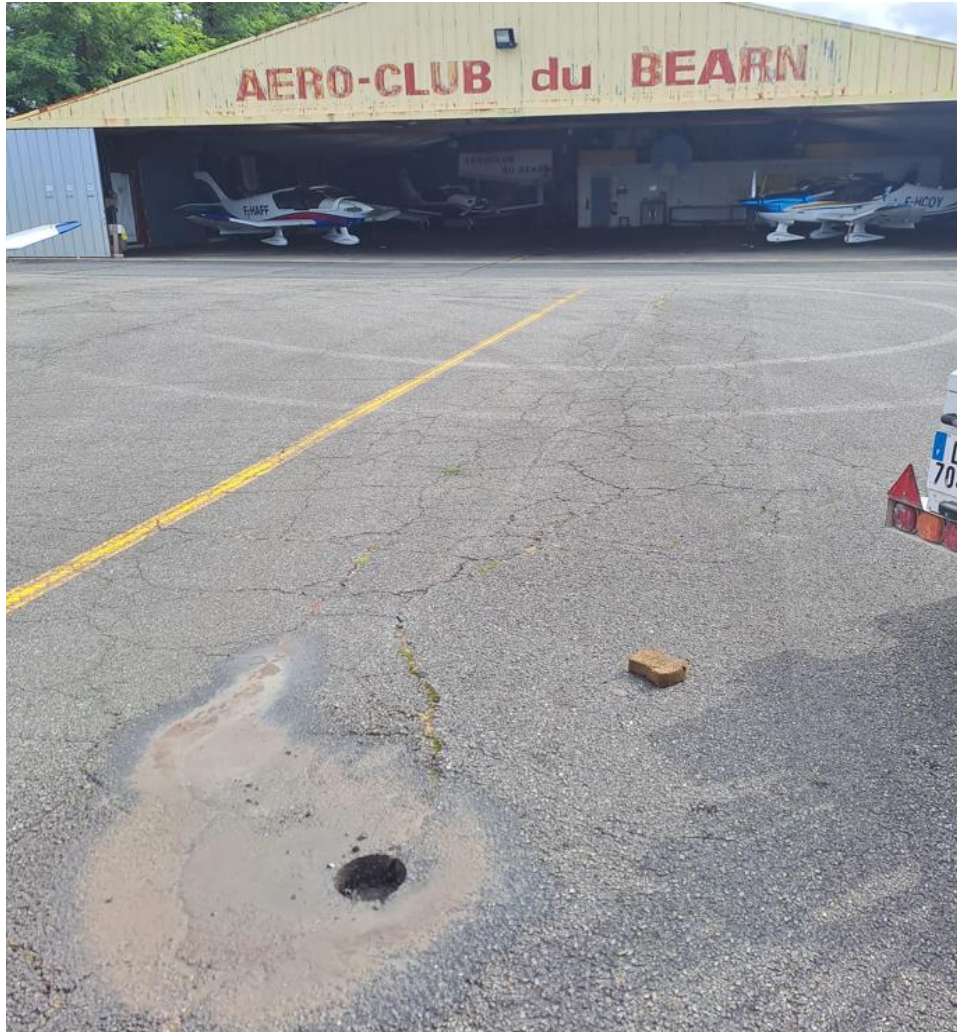
| C16 | | 7.5 cm | 13.0 cm béton | | EB et béton | 20.5 | Interface décollée entre couches 1 et 2. Couche 1 fissurée. |

- Structure bitumineuse de 9.5 cm moyen d'enrobés en 1 ou 2 couches (3.5 à 16.8 cm). 100% des carottages présentent de la fissuration qui peut concerner toute l'épaisseur bitumineuse. On relève au droit de la carotte C16, une couche de 13 cm de béton sous la couche bitumineuse.

| N° | Nature de la couche | Epaisseurs<br>couche<br>(cm) | Epaisseurs<br>cumulées<br>(cm) | Interface | Photo | Qualité des<br>matériaux | Photos complémentaires | | | | | | | | | | | | | | | | | | | | | | | | | | | | | | | | |
|---|---|---|---|---|---|---|---|--|--|---|--|--|--|--|---|--|---|---|---|---|---|---|---|---|---|---|---|---|---|---|---|---|---|---|---|---|---|---|---|
| 1 | Matériaux<br>bitumineux | 7.5 | 7.5 | Décollée | | 3 | | | | | | | | | | | | | | | | | | | | | | | | | | | | | | | | | |
| 2 | Béton | 13.0 | 20.5 | | | 1 | | | | | | | | | | | | | | | | | | | | | | | | | | | | | | | | | |
