**CENTRE HOSPITALIER UNIVERSITAIRE DE  
MONTPELLIER**

Maîtrise d'œuvre pour la  
réfection du poste HT/BT N°9 et  
de son TGBT

**HOPITAL ARNAUD DE VILLENEUVE**

DIAG Notice Ind.B / Janvier 2026

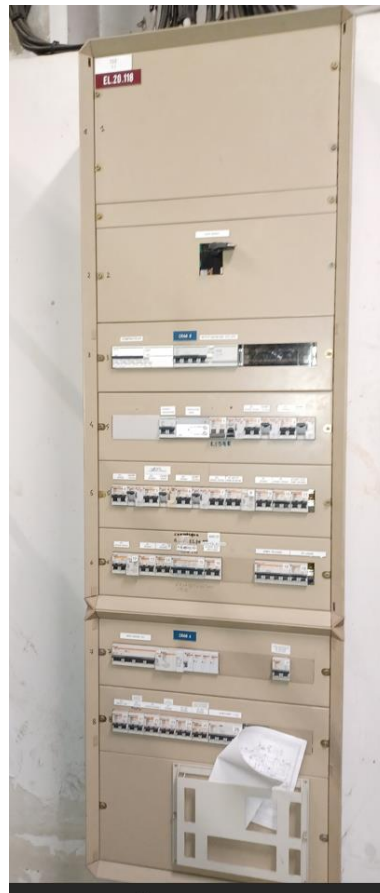
Obsolescence : Oui

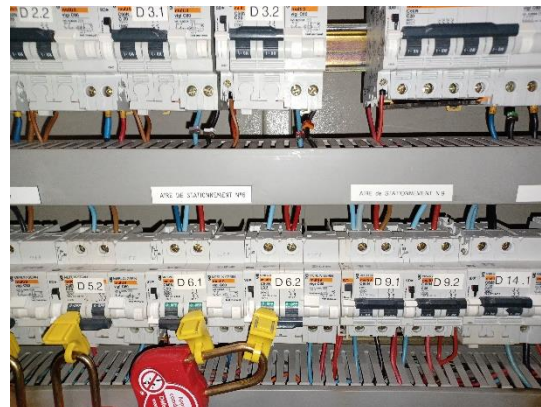
Obsolescence : Oui

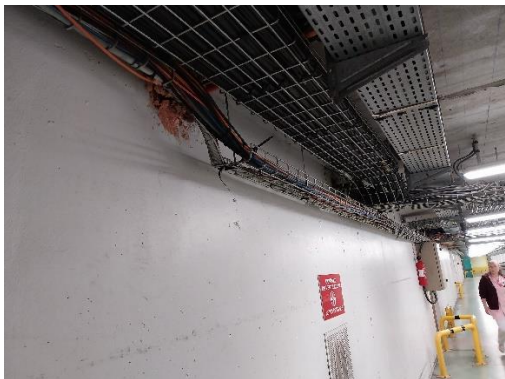
| <b><i>Chemins de câbles</i></b> | |

La surcharge des chemins de câbles empêche le suivi visuel des câbles pour la réalisation des relevés de longueur et entraîne le risque d'impossibilité de dépose si le remplacement des câbles est nécessaire.

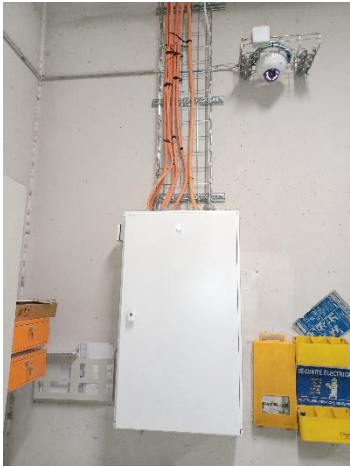
| <b>Coffret EL.20.3547</b> | |

Le Coffret EL.20.3547 installé dans le local Poste N°9 est dédié à des réseaux qui ne concernent pas le poste. Les câbles issus de ce coffret cheminent en chemin de câbles à l'intérieur du local. Ces chemins de câbles sont dans l'emprise des travaux et leur dévoiement sera probablement nécessaire. Un détail de l'amont et l'aval de ce coffret sera donné en phase APS.

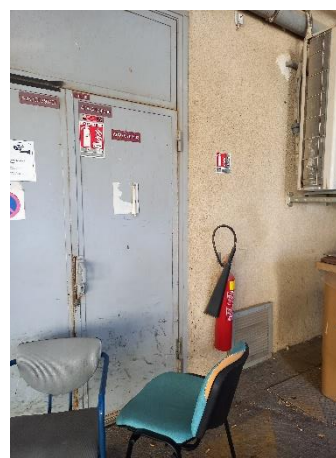
Grille extérieure de prise d'air neuf hygiénique, amenée au sol, à proximité du LT ADV/SI/91/03 (ADV/CF/91/00)

Montage en façade de la prise d'air neuf restant inadapté par rapport au niveau du sol : source de pollution.

- ⇒ Placement de la prise d'air en hauteur par rapport au niveau du sol ;
- ⇒ A minima d'une distance équivalente à un relevé d'étanchéité...

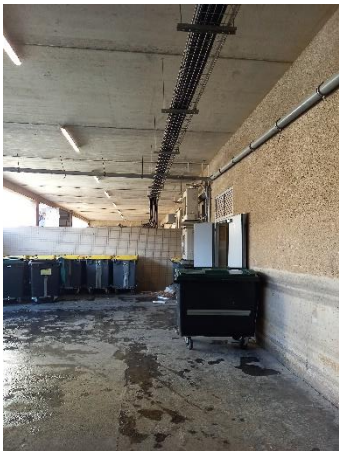
| <p>Insuffisance de la distance horizontale vis-à-vis de la source de pollution environnante, vis-à-vis de l'air pollué, avec la proximité du local à poubelle, de l'aire de nettoyage (odeurs) et de l'aire de déchargement des camions de livraison (gaz d'échappement) : les règles de bonnes pratiques prévoient un minimum 20 mètres entre la source polluée et la prise d'air.</p> | |

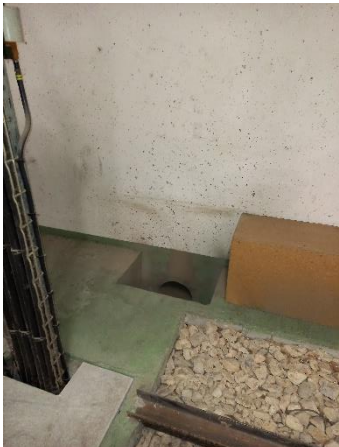
| <p>L'arrivée d'air neuf reste dévoyée dans le volume du LT par une boîte en bois (aménagement artisanal), ouverte coté transformateurs, et essayant d'assurer le dévoiement de l'air vers les 2 transformateurs pour accentuer le balayage de l'air dans le LT HT/BT-TGBT et améliorer l'évacuation de la chaleur au plus proche de la source.</p> <p>Distribution aéraulique de l'arrivée d'air neuf hygiénique, de type gaine circulaire spiralée encastrée ou engravée, de section utile Ø250 mm.</p> | |

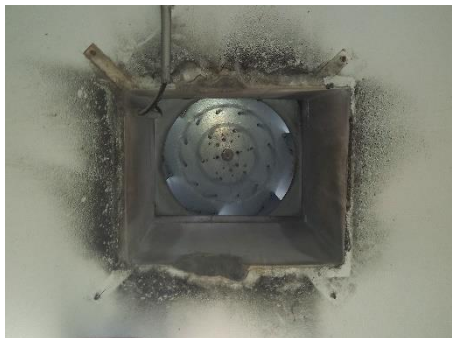
| <p>L'équipement existant ne semble pas être celui d'origine cf. constat de :</p> <ol style="list-style-type: none"><li>1- Conservation en TT de l'ancienne prise d'air naturelle : plénum en tôle peinte en TT et déposé à proximité de la tourelle (non évacué) ;</li><li>2- Inadéquation de la section d'ouverture béton en PLH vis-à-vis de la section utile de la tourelle d'extraction.</li></ol> | <br> |

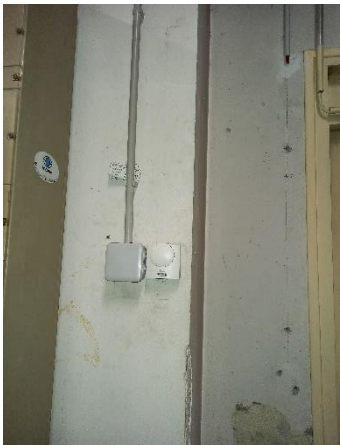
| <p>Thermostat d'ambiance assurant le déclenchement de l'extracteur sur dépassement du seuil, réglé actuellement sur 20°C.</p> | |

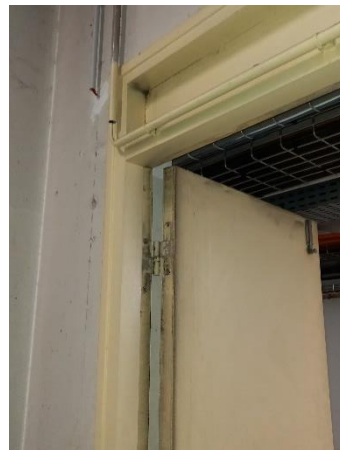
La porte existante ne semble pas être de nature à respecter le CF1H de l'enveloppe du LT et d'une résistance au feu de la porte de 30 mn – Absence de marquage spécifique...

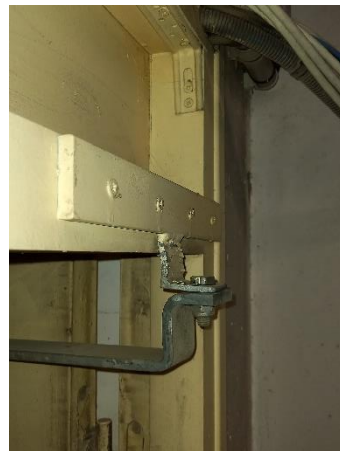
L'imposte supérieur également...
