## Dossier technique amiante

Adresse : .....1 place Carpeaux  
Code Postal : .....92800  
Ville : .....PUTEAUX (France)  
Précision : .....TOUR SEQUOIA

**Rapport de mission de repérage des matériaux et produits contenant de l'amiante à intégrer au dossier technique « amiante »  
(Listes A et B de l'annexe 13-9 du Code de la Santé publique)**Numéro de dossier : BG-2302-0007  
Date du repérage : 12 au 15/12/2022**Références réglementaires**

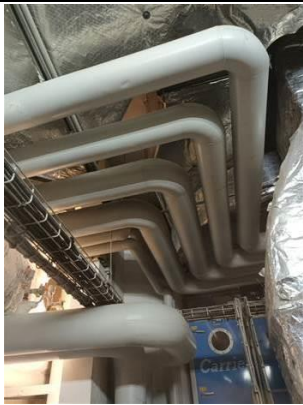
| Localisation | Identifiant + Description | Conclusion (justification) | Etat de conservation** et préconisations* | Photo |
|---|---|---|---|---|
| étage rdc au 33 em étage - local technique | <u>Identifiant :</u> ZPSO003-P014<br><u>Description:</u> Calorifugeages enveloppe<br><u>Liste selon annexe.13-9 du CSP:</u> A | Présence d'amiante (Après analyse en laboratoire) | Calorifugeage en bon état<br><br>Souligne_Score 1**<br><br>Il faut faire réaliser une évaluation périodique de l'état de conservation des calorifugeages. | |

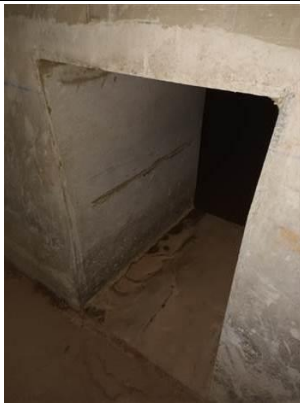
| Localisation | Identifiant + Description | Conclusion (justification) | Etat de conservation** et préconisations* | Photo |
|---|---|---|---|---|
| RO -1 - local technique | <u>Identifiant :</u> ZPSO004<br><u>Description:</u> Revêtements durs (amiante-ciment)<br><u>Liste selon annexe.13-9 du CSP:</u> B | Présence d'amiante (sur jugement de l'opérateur) | Matériau non dégradé<br><br><u>Résultat</u> EP**<br><br><u>Préconisation :</u> Il est recommandé de réaliser une évaluation périodique. | |

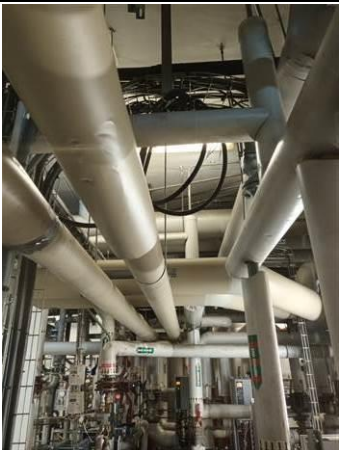
| | <p>Photo n° Ph001</p> <p>Localisation : R0 R1 R2 - local technique</p> <p>Ouvrage : 1. Flocages, Calorifugeages, Faux plafonds - Flocages, Calorifugeages, Faux plafonds</p> <p>Partie d'ouvrage : Calorifugeages</p> <p>Description : Calorifugeages enveloppe</p> |

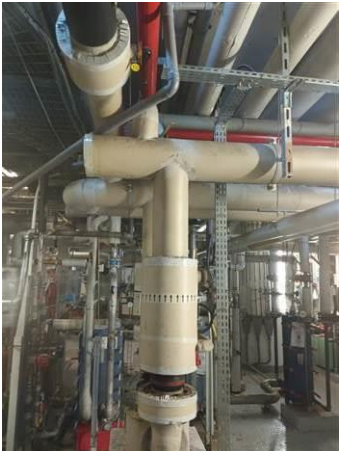
| | <p>Photo n° Ph001</p> <p>Localisation : R0 R1 R2 - local technique</p> <p>Ouvrage : 1. Flocages, Calorifugeages, Faux plafonds - Flocages, Calorifugeages, Faux plafonds</p> <p>Partie d'ouvrage : Calorifugeages</p> <p>Description : Calorifugeages enveloppe</p> |

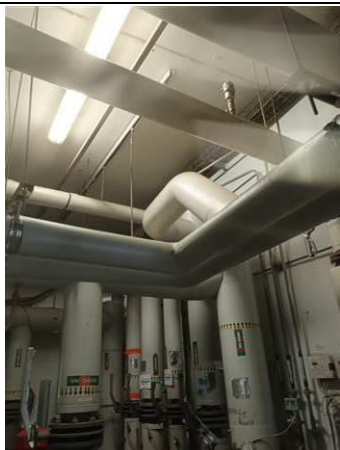
Photo n° Ph001

Description : Calorifugeages enveloppe

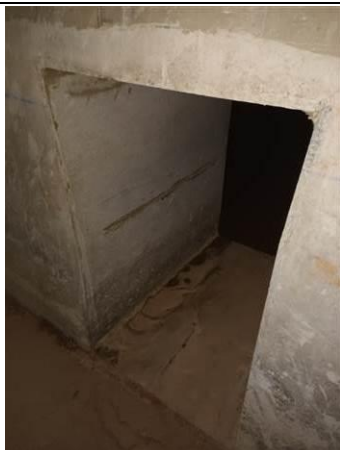
Photo n° Ph002

Description : Revêtements durs (amiante-ciment)

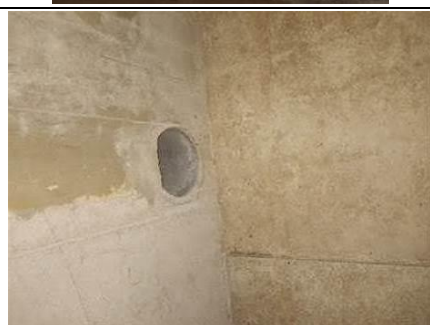
Photo n° Ph003

Description : Conduit en fibres-ciment

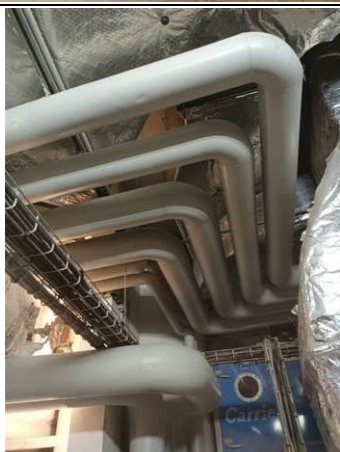
Photo n° Ph004

Localisation : étage rdc au 33 em étage - local technique

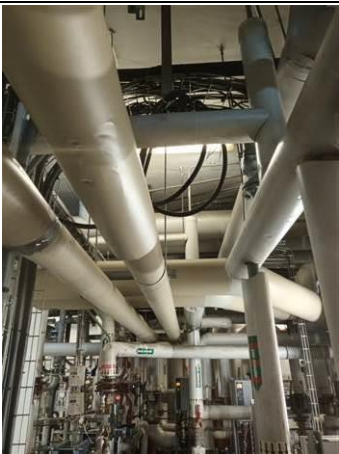
| | <p>Photo n° Ph001</p> <p>Localisation : R0 R1 R2 - local technique</p> <p>Ouvrage : 1. Flocages, Calorifugeages, Faux plafonds - Flocages, Calorifugeages, Faux plafonds</p> <p>Partie d'ouvrage : Calorifugeages</p> <p>Description : Calorifugeages enveloppe</p> |

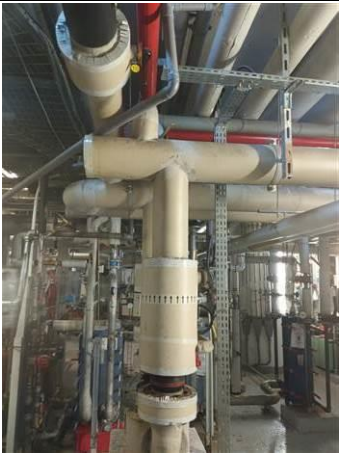
| | <p>Photo n° Ph001</p> <p>Localisation : R0 R1 R2 - local technique</p> <p>Ouvrage : 1. Flocages, Calorifugeages, Faux plafonds - Flocages, Calorifugeages, Faux plafonds</p> <p>Partie d'ouvrage : Calorifugeages</p> <p>Description : Calorifugeages enveloppe</p> |

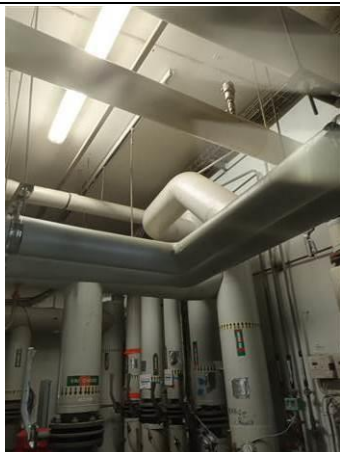
Photo n° Ph001

Description : Calorifugeages enveloppe

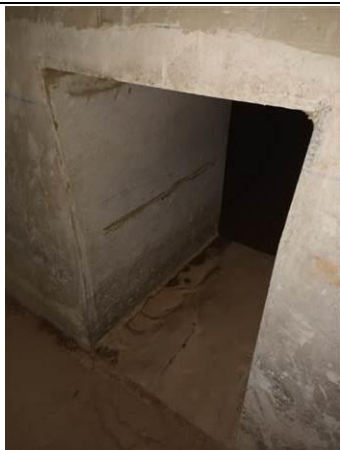
Photo n° Ph002

Description : Revêtements durs (amiante-ciment)

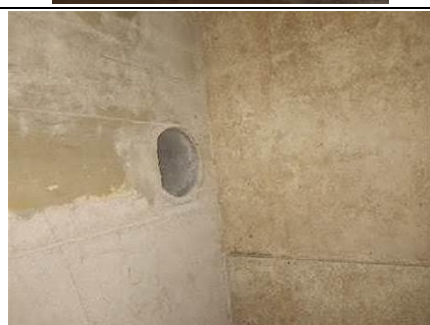
Photo n° Ph003

Description : Conduit en fibres-ciment

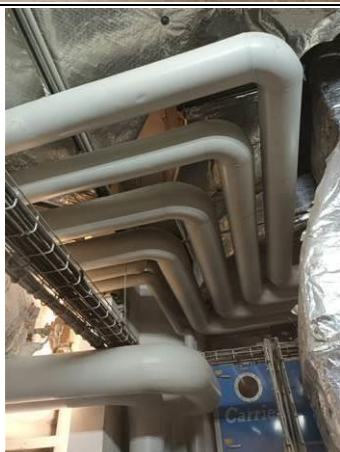
Photo n° Ph004

Localisation : étage rdc au 33 em étage - local technique
