**DIR Centre-Est**  
 Direction interdépartementale des routes Centre-Est

**OA13346 – PI n°6/RN88**

## DOSSIER DE DIAGNOSTIC SIMPLIFIÉ

Juillet 2020

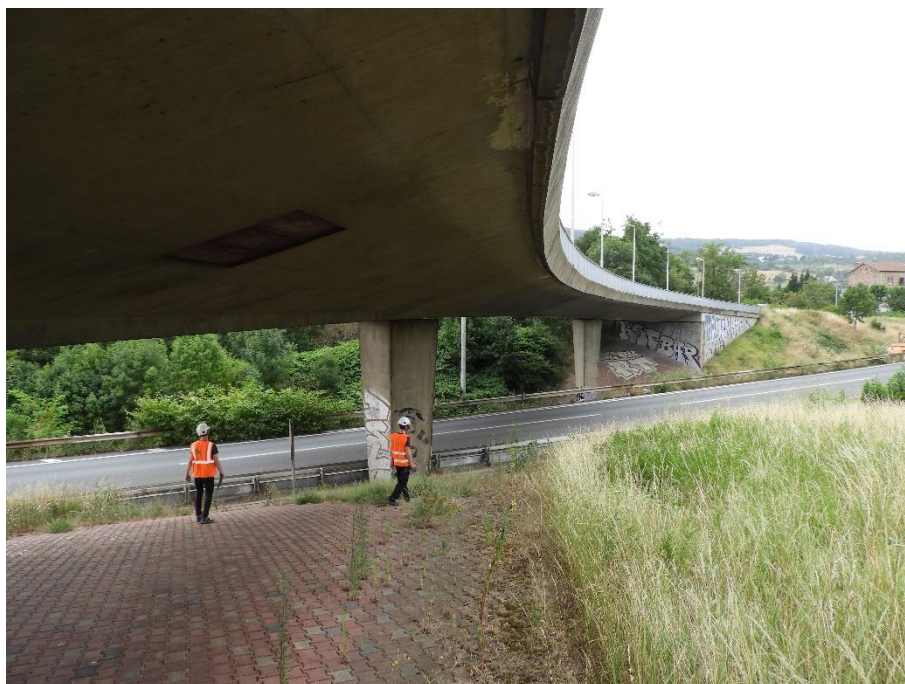
| CONSTATATIONS | INTERPRÉTATIONS | TRAITEMENTS PROPOSÉS | PHOTO N° |
|---|---|---|---|
| Présence de zone de végétation. | Due à un défaut d'entretien courant. | Prévoir des campagnes régulières d'entretien de la végétation de l'ouvrage et aux abords. | 3 |

**Photo 3**  
Présence de zones de végétation

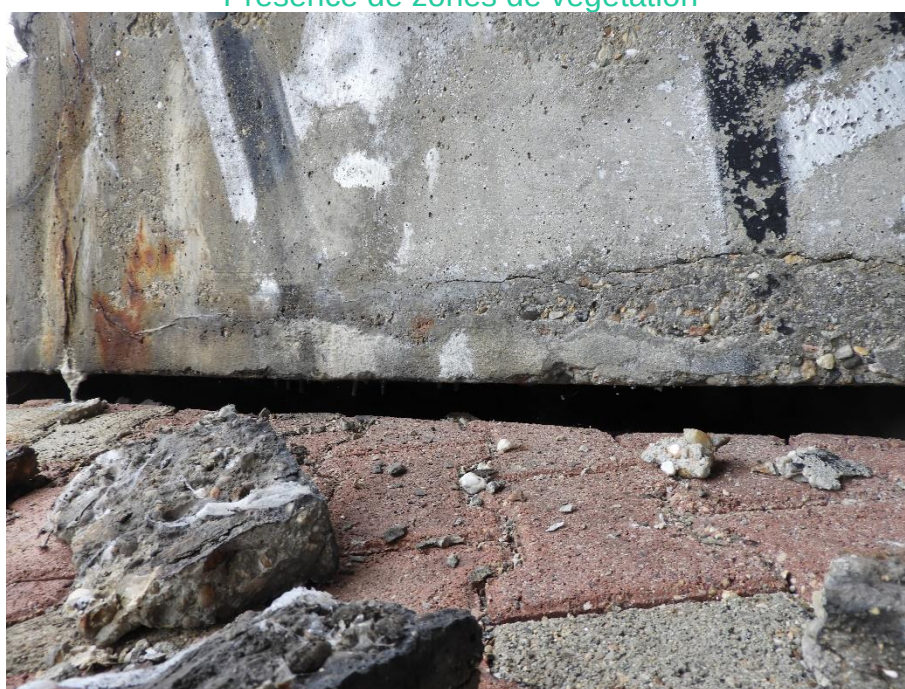
**Photo 4**  
Présence d'un tassement sur la culée C3 à l'extrémité ouest

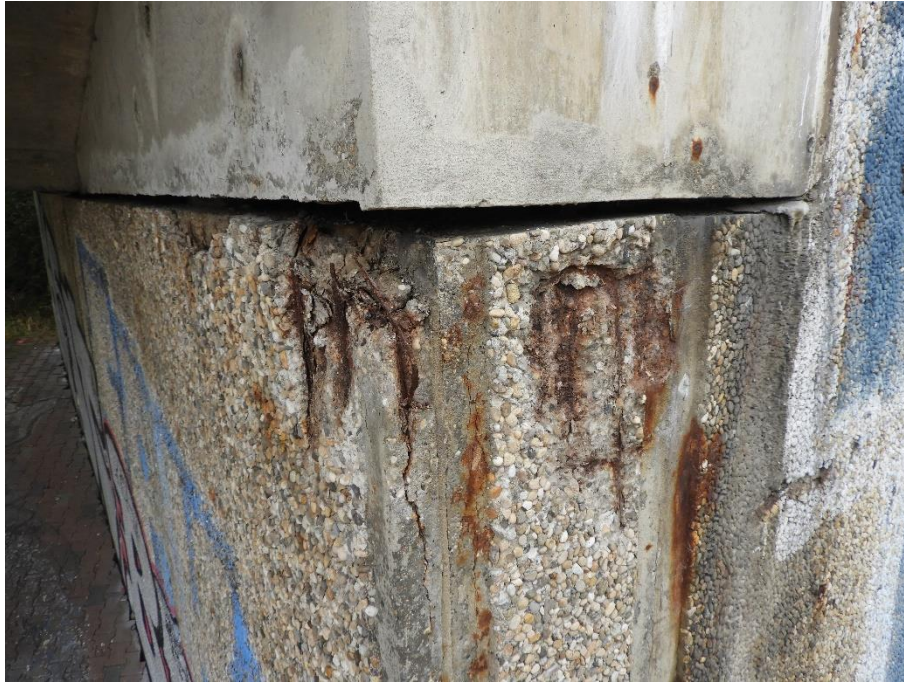
| CONSTATATIONS | INTERPRÉTATIONS | TRAITEMENTS PROPOSÉS | PHOTO N° |
|---|---|---|---|
| Présence de nombreux éclats et d'acier apparents oxydés. Les armatures des murs des culées sont dans un état de corrosion très avancé. | Ruissellement des eaux de pluies | Réparation des culées. Favoriser l'écoulement de l'eau du sommier. | 5 – 6 |

**Photo 5**  
AAC + éclats culée C0

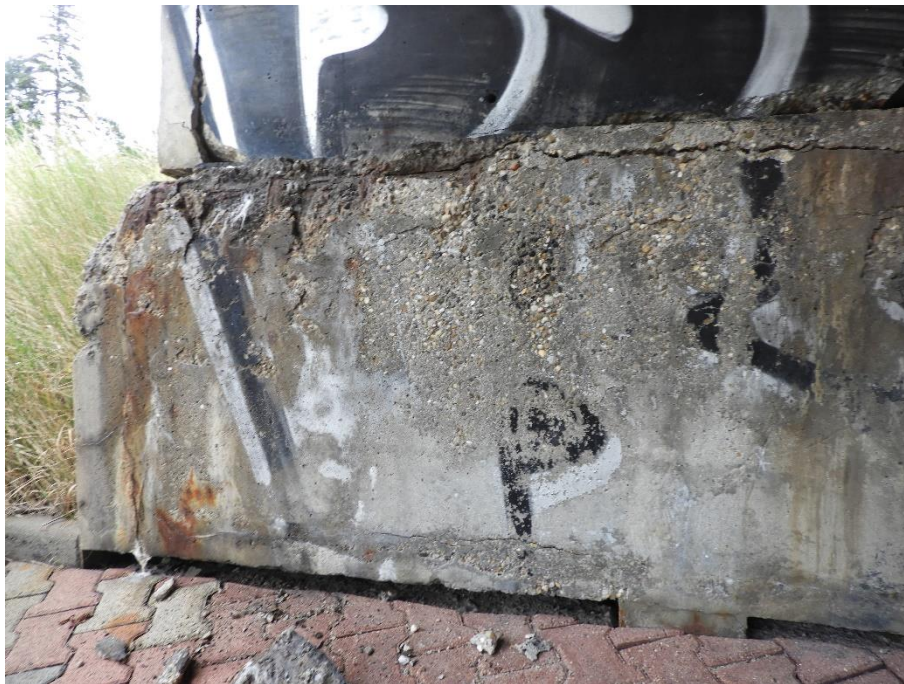
**Photo 6**  
Défaut sur la culée C3 à l'extrémité ouest

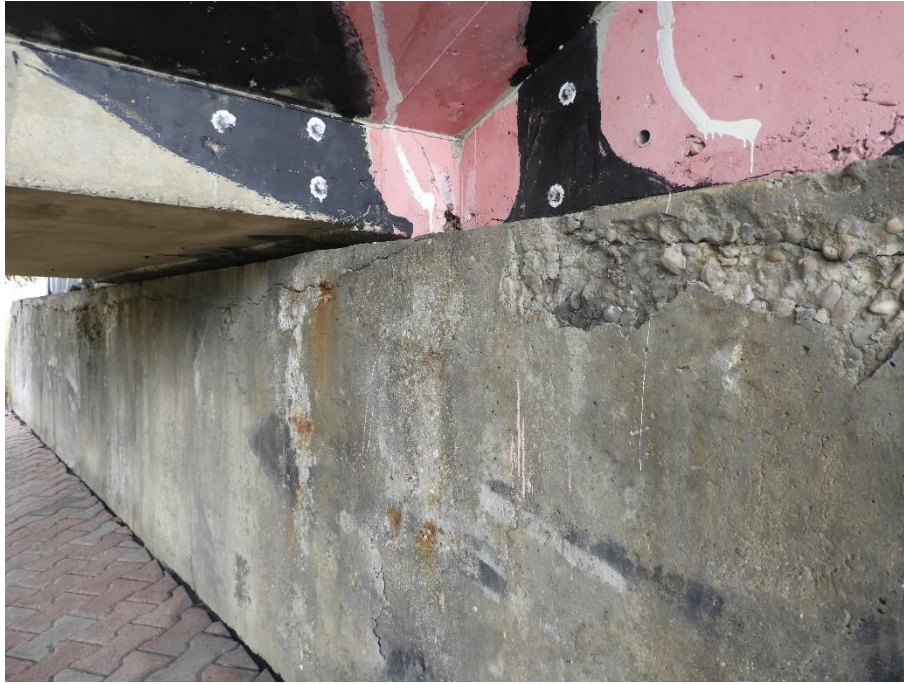
| CONSTATATIONS | INTERPRÉTATIONS | TRAITEMENTS PROPOSÉS | PHOTO N° |
|---|---|---|---|
| Des zones de fissuration horizontales, ou verticales ont été constatées lors de la visite de la culée C0. | Ces fissures sont probablement dues au phénomène de retrait du béton. | Prévoir la réparation de la culée C0 au vu de l'ensemble des défauts présents sur la culée. | 7 |

**Photo 7**  
Fissurations horizontales et verticales sur culée

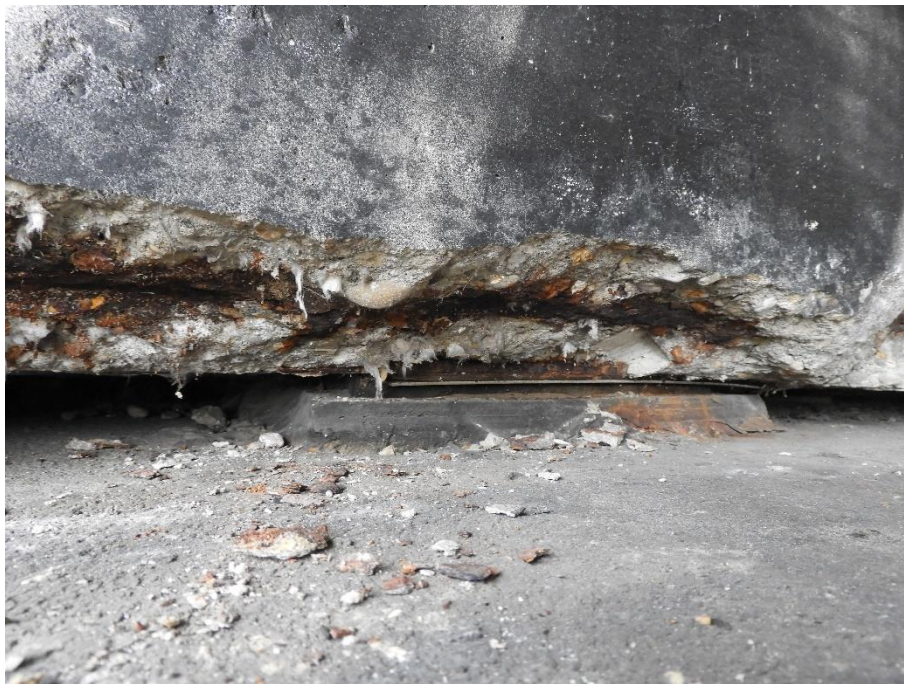
| CONSTATATIONS | INTERPRÉTATIONS | TRAITEMENTS PROPOSÉS | PHOTO N° |
|---|---|---|---|
| Corrosion des platines, distorsion et bombement des appareils d'appuis.<br>Présence de béton éclaté et traces de corrosion sur bossage. | Problème dû à l'environnement humide et aux venues d'eau | Prévoir le changement d'appareil d'appuis des culées ainsi que la reprise des bossages. | 8 - 9 |

**Photo 8**  
Défaut tablier au niveau de la culée C3

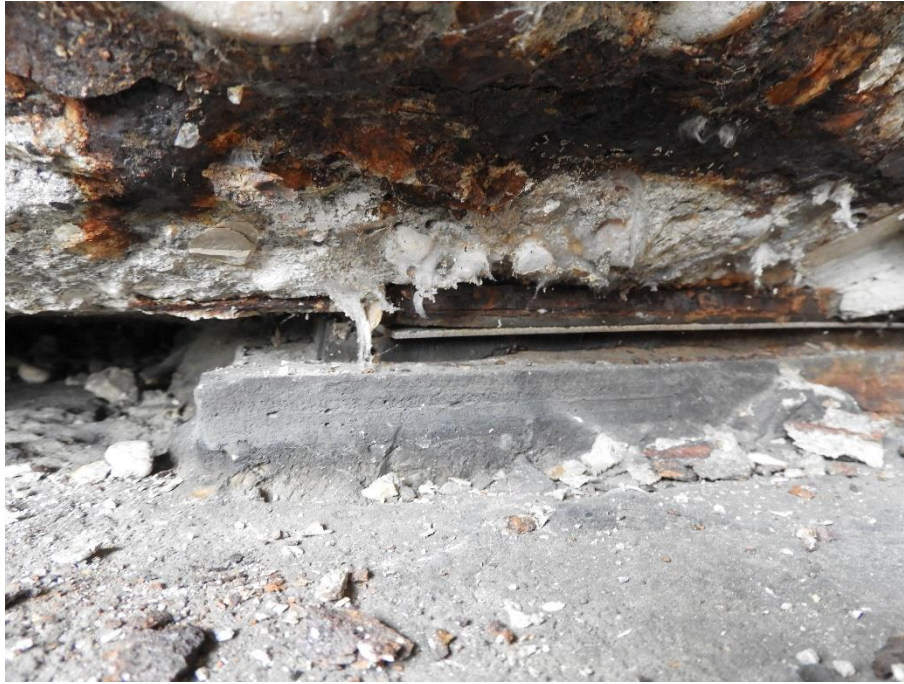
**Photo 9**  
Appareil d'appui culée C3

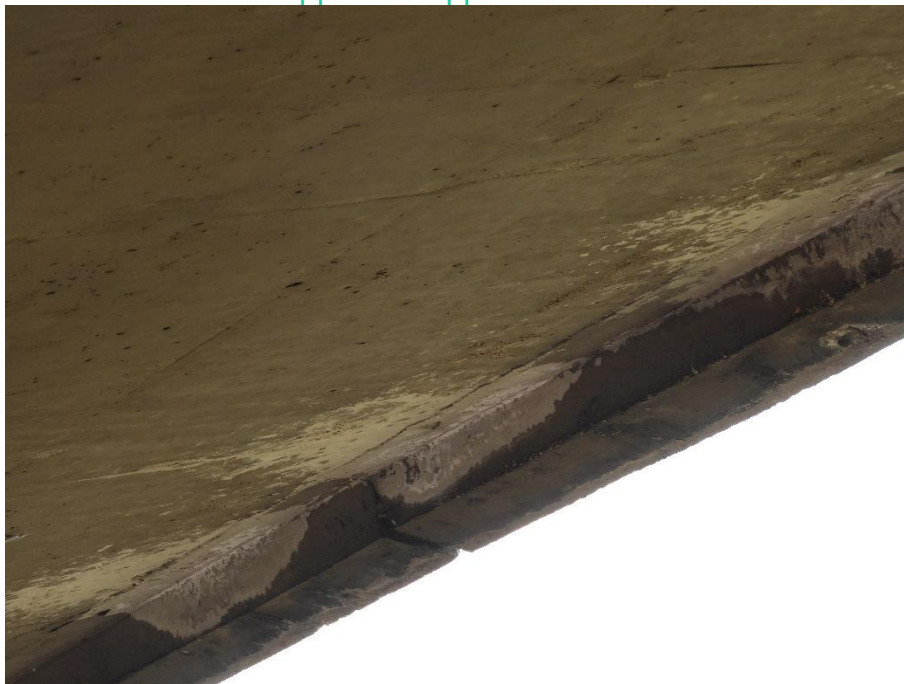
| CONSTATATIONS | INTERPRÉTATIONS | TRAITEMENTS PROPOSÉS | PHOTO N° |
|---|---|---|---|
| Traces de coulures sèches au niveau des encorbellements | Défauts d'étanchéité au niveau des corniches | Surveiller une éventuelle évolution lors des visites d'évaluation IQOA. | 10 |

**Photo 10**  
Vue sur corniche côté est

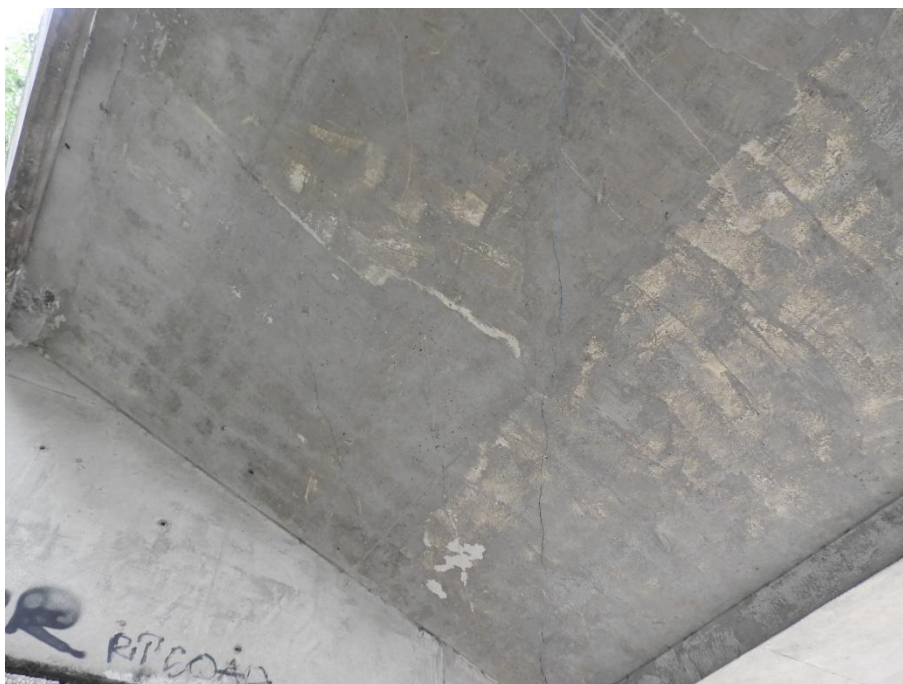
| CONSTATATIONS | INTERPRÉTATIONS | TRAITEMENTS PROPOSÉS | PHOTO N° |
|---|---|---|---|
| Zones de fissuration biaises au niveau des encorbellement du tablier au niveau de C0 et C3. | Ces fissures sont probablement dues au phénomène de retrait du béton. | Surveiller une éventuelle évolution lors des visites d'évaluation IQOA. En cas d'évolution prévoir le calfeutrement ou l'injection des fissures. | 11 - 12 |

**Photo 11**  
Fissuration sur encorbellement proche de C0

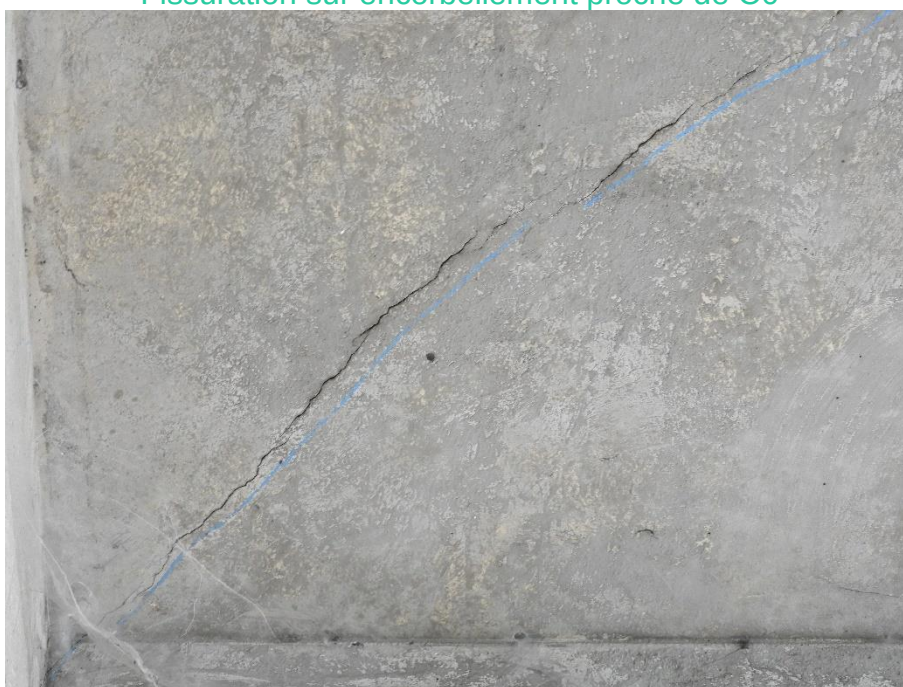
**Photo 12**  
Fissuration sur encorbellement

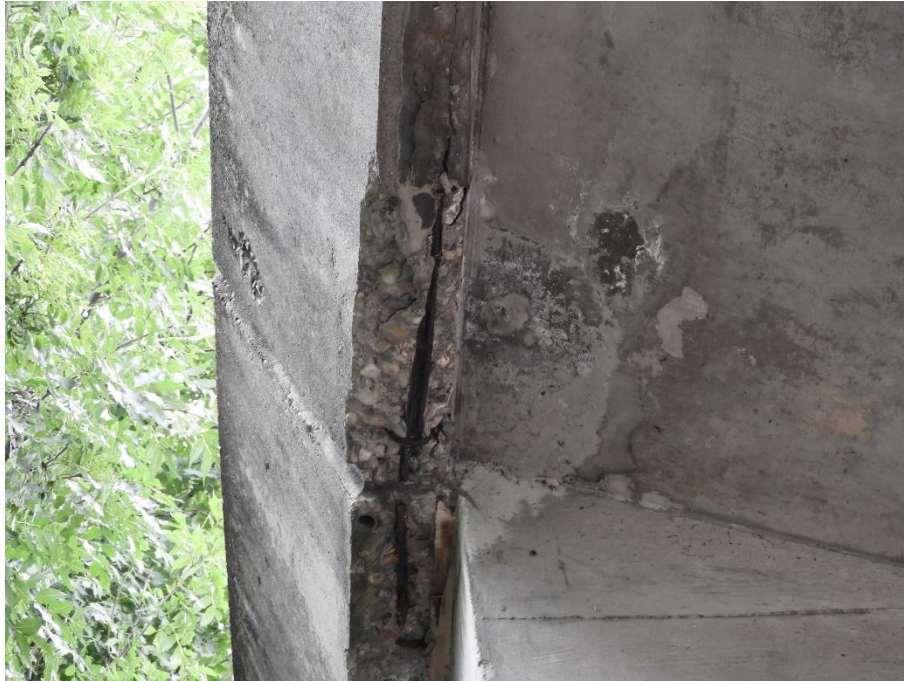
| CONSTATATIONS | INTERPRÉTATIONS | TRAITEMENTS PROPOSÉS | PHOTO N° |
|---|---|---|---|
| Présence d'aciers apparents corrodés et d'éclats au niveau des corniches | Zone soumise aux écoulements et aux intempéries | Passivation des aciers et mise en oeuvre d'un ragréage. | 13 – 14 |

**Photo 13**  
Défaut sur corniche

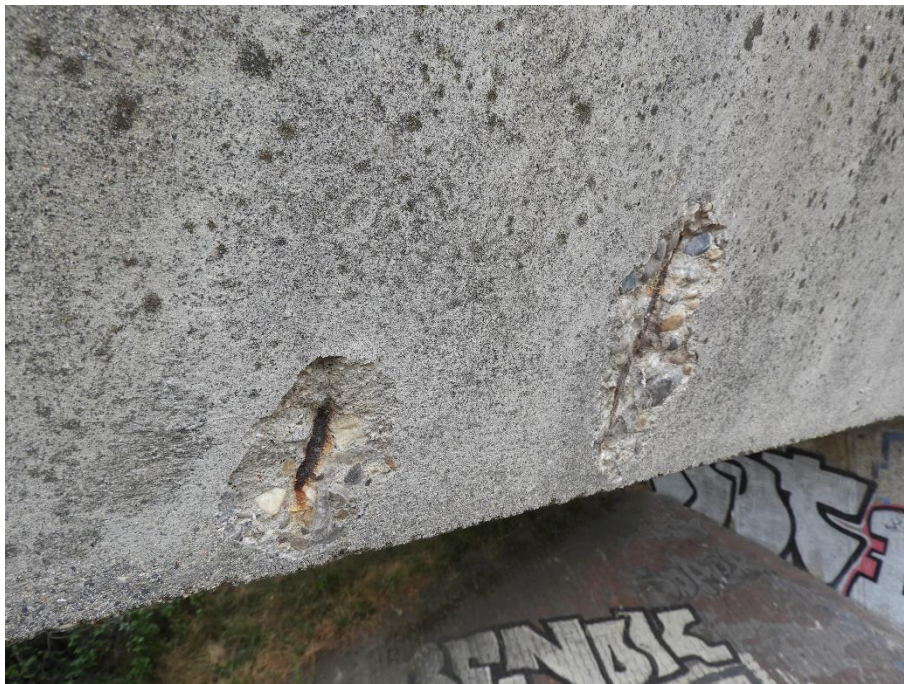
**Photo 14**  
AAC + éclat sur corniche ouest

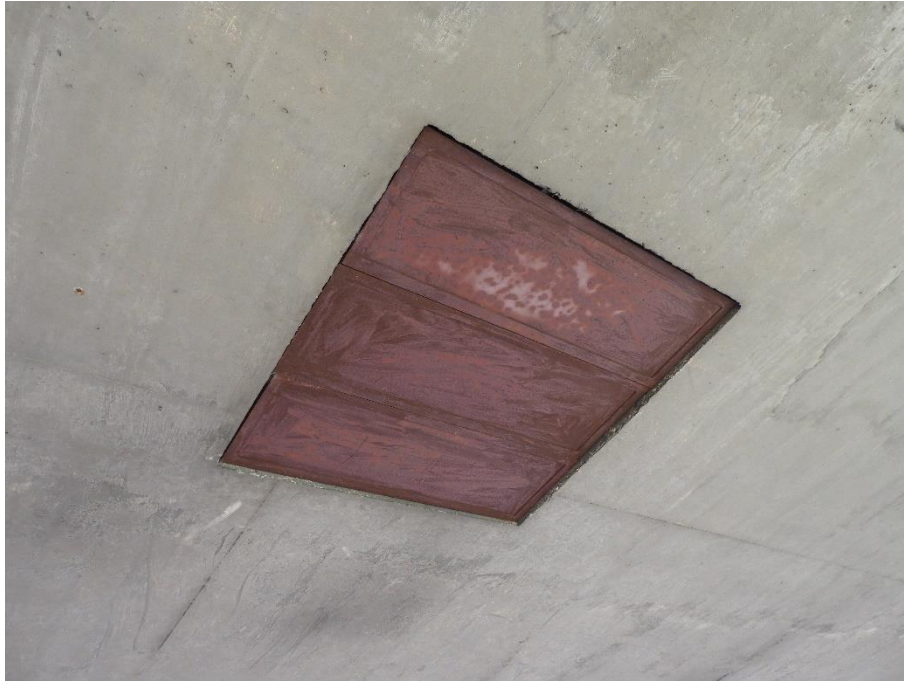
| CONSTATATIONS | INTERPRÉTATIONS | TRAITEMENTS PROPOSÉS | PHOTO N° |
|---|---|---|---|
| Les trappes d'accès aux voussoirs sont oxydées au niveau de la culée C3 | Problème dû à l'environnement humide et aux venues d'eau | Surveiller une éventuelle évolution lors des visites d'évaluation IQOA. En cas d'évolution prévoir le changement des trappes. | 15 |

**Photo 15**  
Trappe d'accès aux voussoirs au niveau de C3

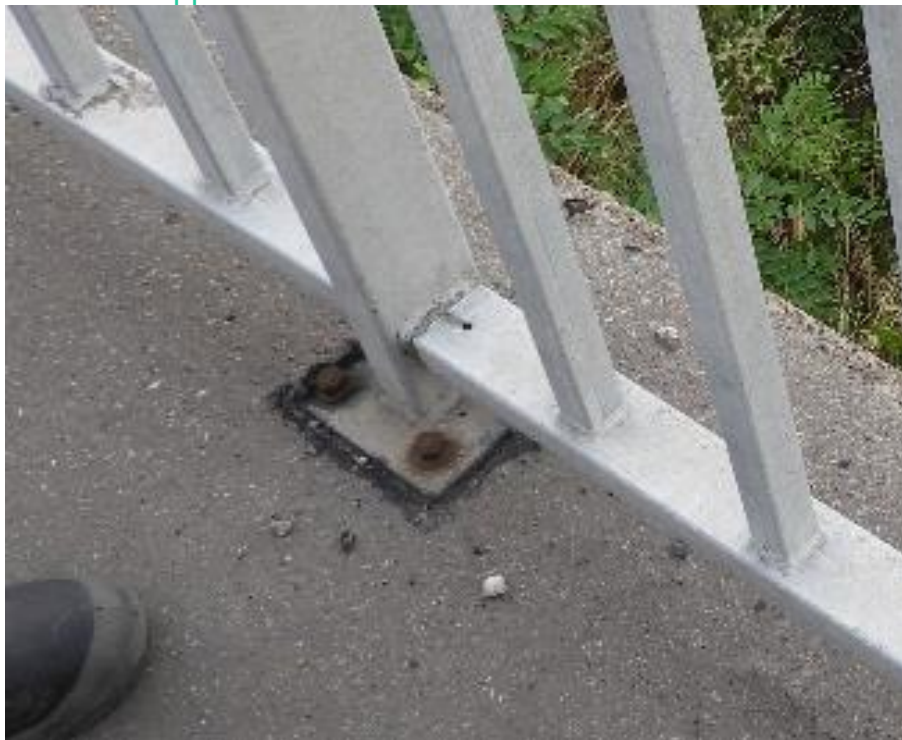
**Photo 16**  
Oxydation de la boulonnerie en extrados

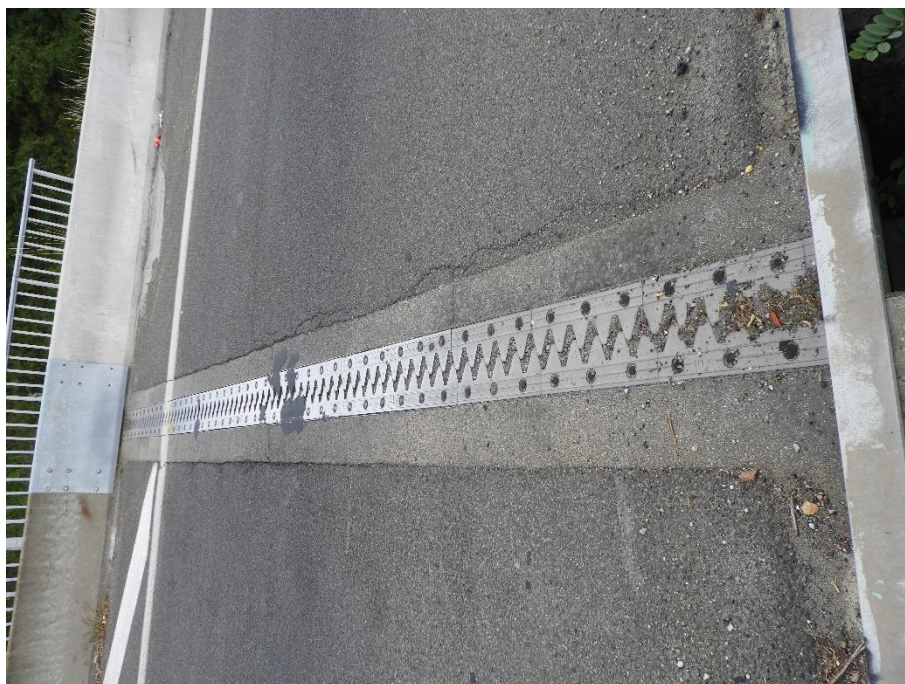
| CONSTATATIONS | INTERPRÉTATIONS | TRAITEMENTS PROPOSÉS | PHOTO N° |
|---|---|---|---|
| Fissuration des solins au niveau du joint de chaussée (C3) | Fissure probablement due à l'usure de la couche de roulement suite au trafic important. | Prévoir le pontage des fissures afin de limiter les infiltrations d'eau. | 17 |

**Photo 17**  
Joint de chaussée côté C3

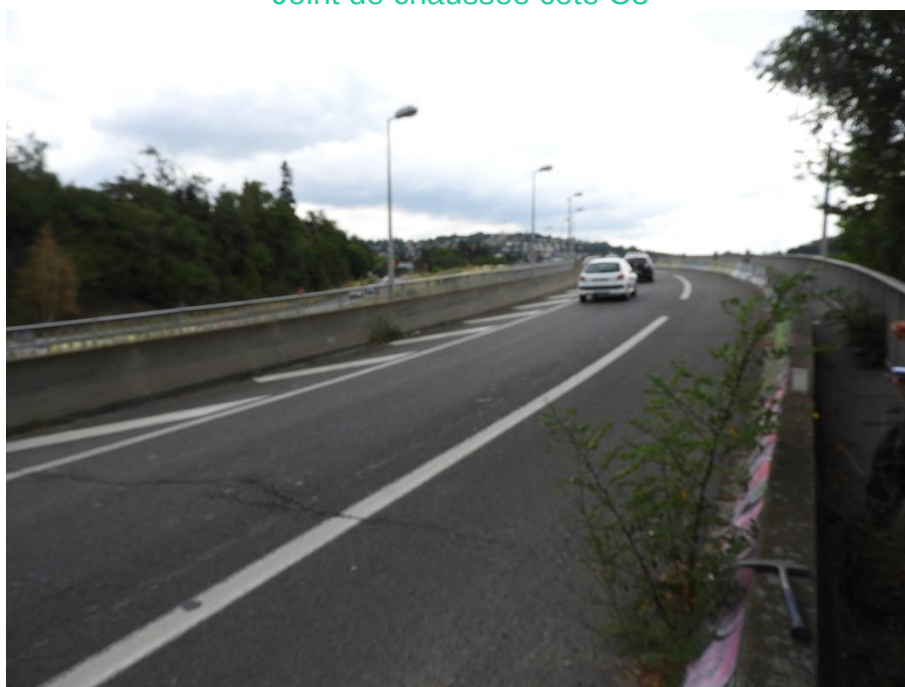
| CONSTATATIONS | INTERPRÉTATIONS | TRAITEMENTS PROPOSÉS | PHOTO N° |
|---|---|---|---|
| Fissuration longitudinale et transversale sur la chaussée. | Fissure probablement due à des tassements de la couche de forme, et l'usure de la couche de roulement. | Prévoir le pontage des fissures sur chaussée afin de limiter les infiltrations d'eau. | 18 – 19 |

**Photo 18**  
Extrados de l'ouvrage côté C0

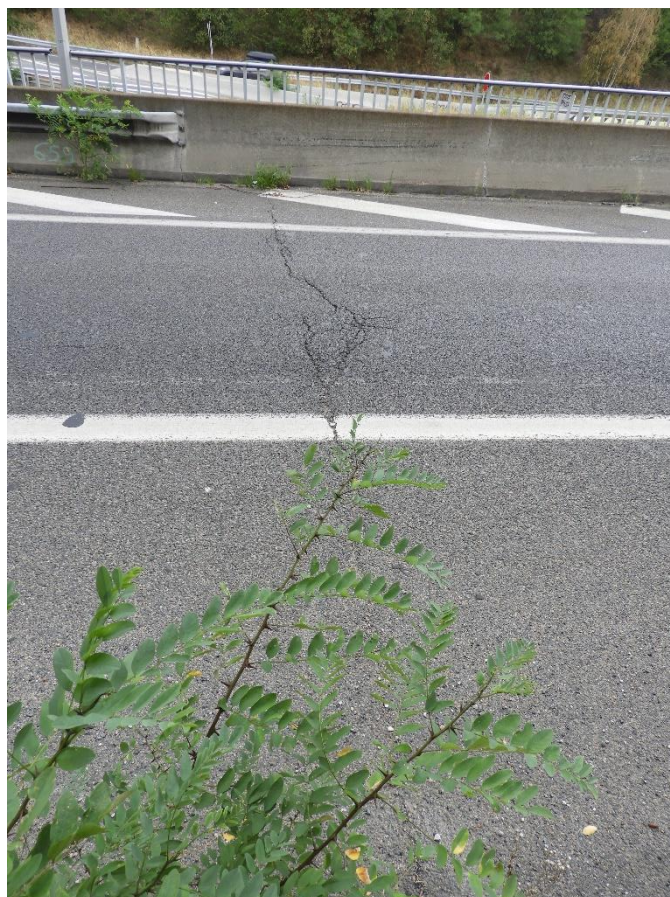
**Photo 19**

Fissuration transversale sur chaussée au niveau de C0

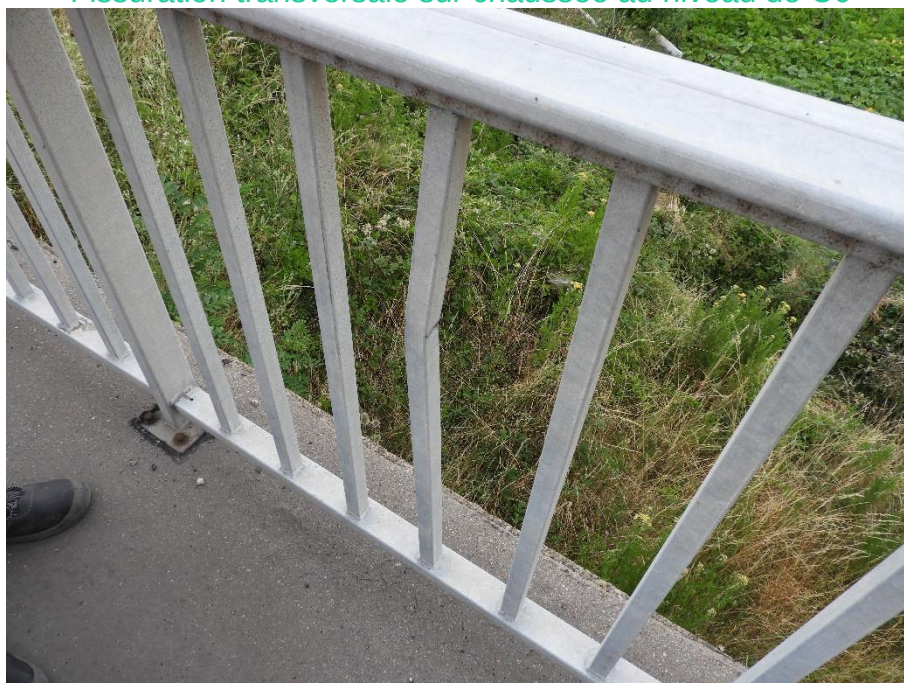
**Photo 20**

| CONSTATATIONS | INTERPRÉTATIONS | TRAITEMENTS PROPOSÉS | PHOTO N° |
|---|---|---|---|
| Garde-corps déformé coté Est | Défaut probablement dû à un choc | Prévoir le changement du garde-corps | 20 |

Déformation locale sur GC en extrados

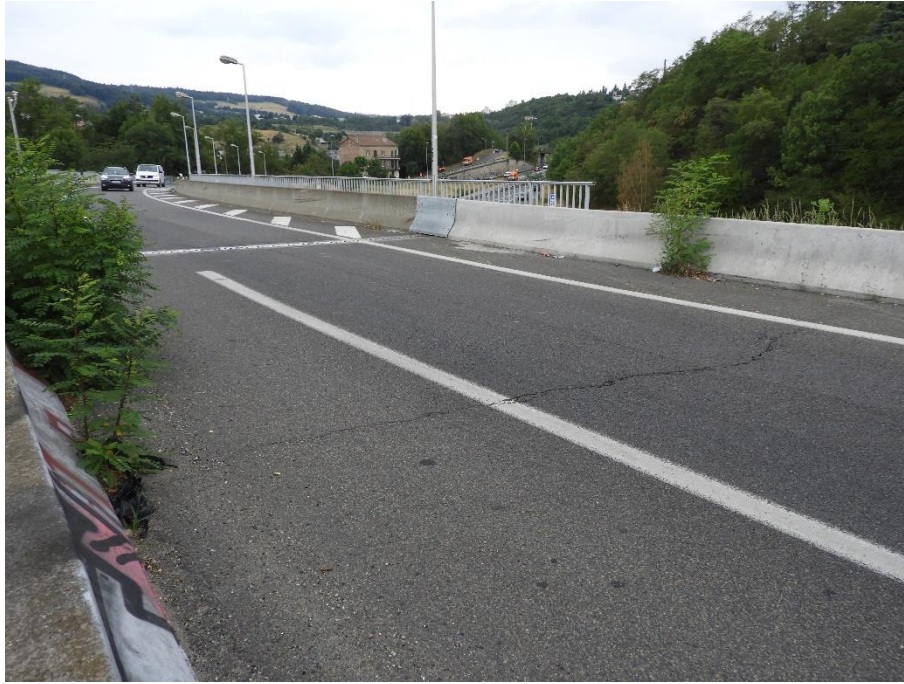
| CONSTATATIONS | INTERPRÉTATIONS | TRAITEMENTS PROPOSÉS | PHOTO N° |
|---|---|---|---|
| Fracturation transversale sur la chaussée au niveau des deux culées | Fissure probablement due à des tassements de la couche de forme, et l'usure de la couche de roulement. | Prévoir le pontage des fissures sur chaussée afin de limiter les infiltrations d'eau. | 21 |

**Photo 21**  
Extrados côté C3

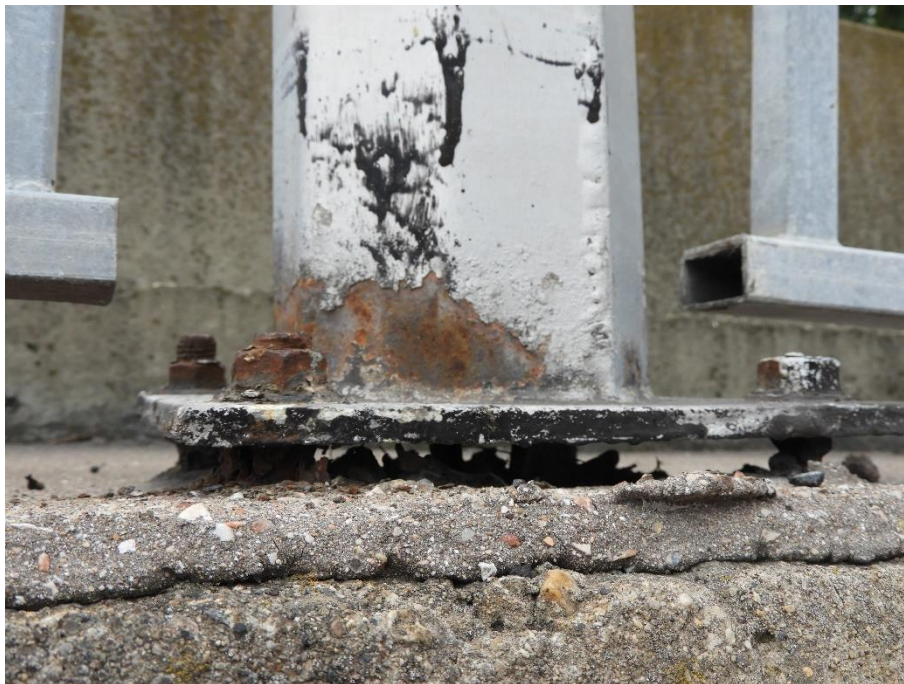
| CONSTATATIONS | INTERPRÉTATIONS | TRAITEMENTS PROPOSÉS | PHOTO N° |
|---|---|---|---|
| Absence de matage sous un candélabre | Dû à un défaut de mise en oeuvre | Réalisation d'un matage. | 22 |

**Photo 22**  
Absence de matage sous platine de candélabre

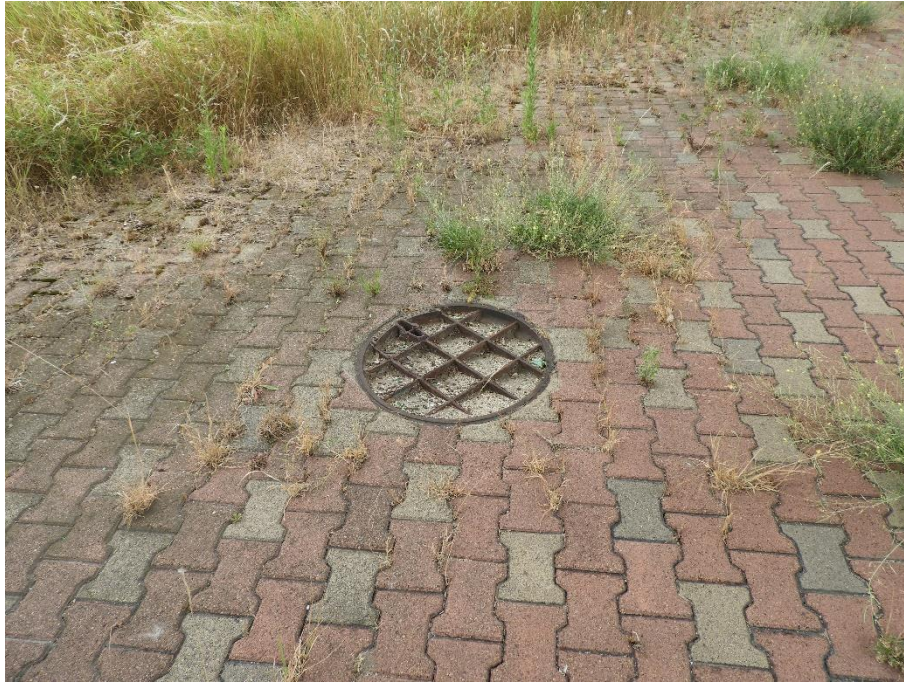
| CONSTATATIONS | INTERPRÉTATIONS | TRAITEMENTS PROPOSÉS | PHOTO N° |
|---|---|---|---|
| Présence de végétation au niveau des perrés | Due à un défaut d'entretien courant. | Prévoir des campagnes régulières d'entretien de la végétation de l'ouvrage et aux abords. | 23 - 24 |

**Photo 23**  
Végétation sur perré côté C3

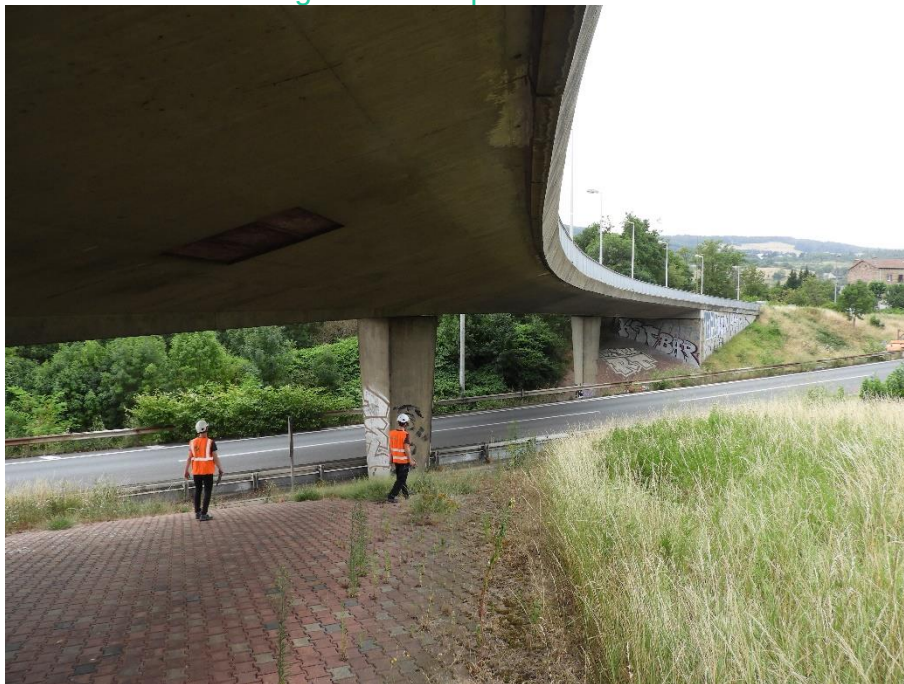
**Photo 24**  
Présence de zones de végétation

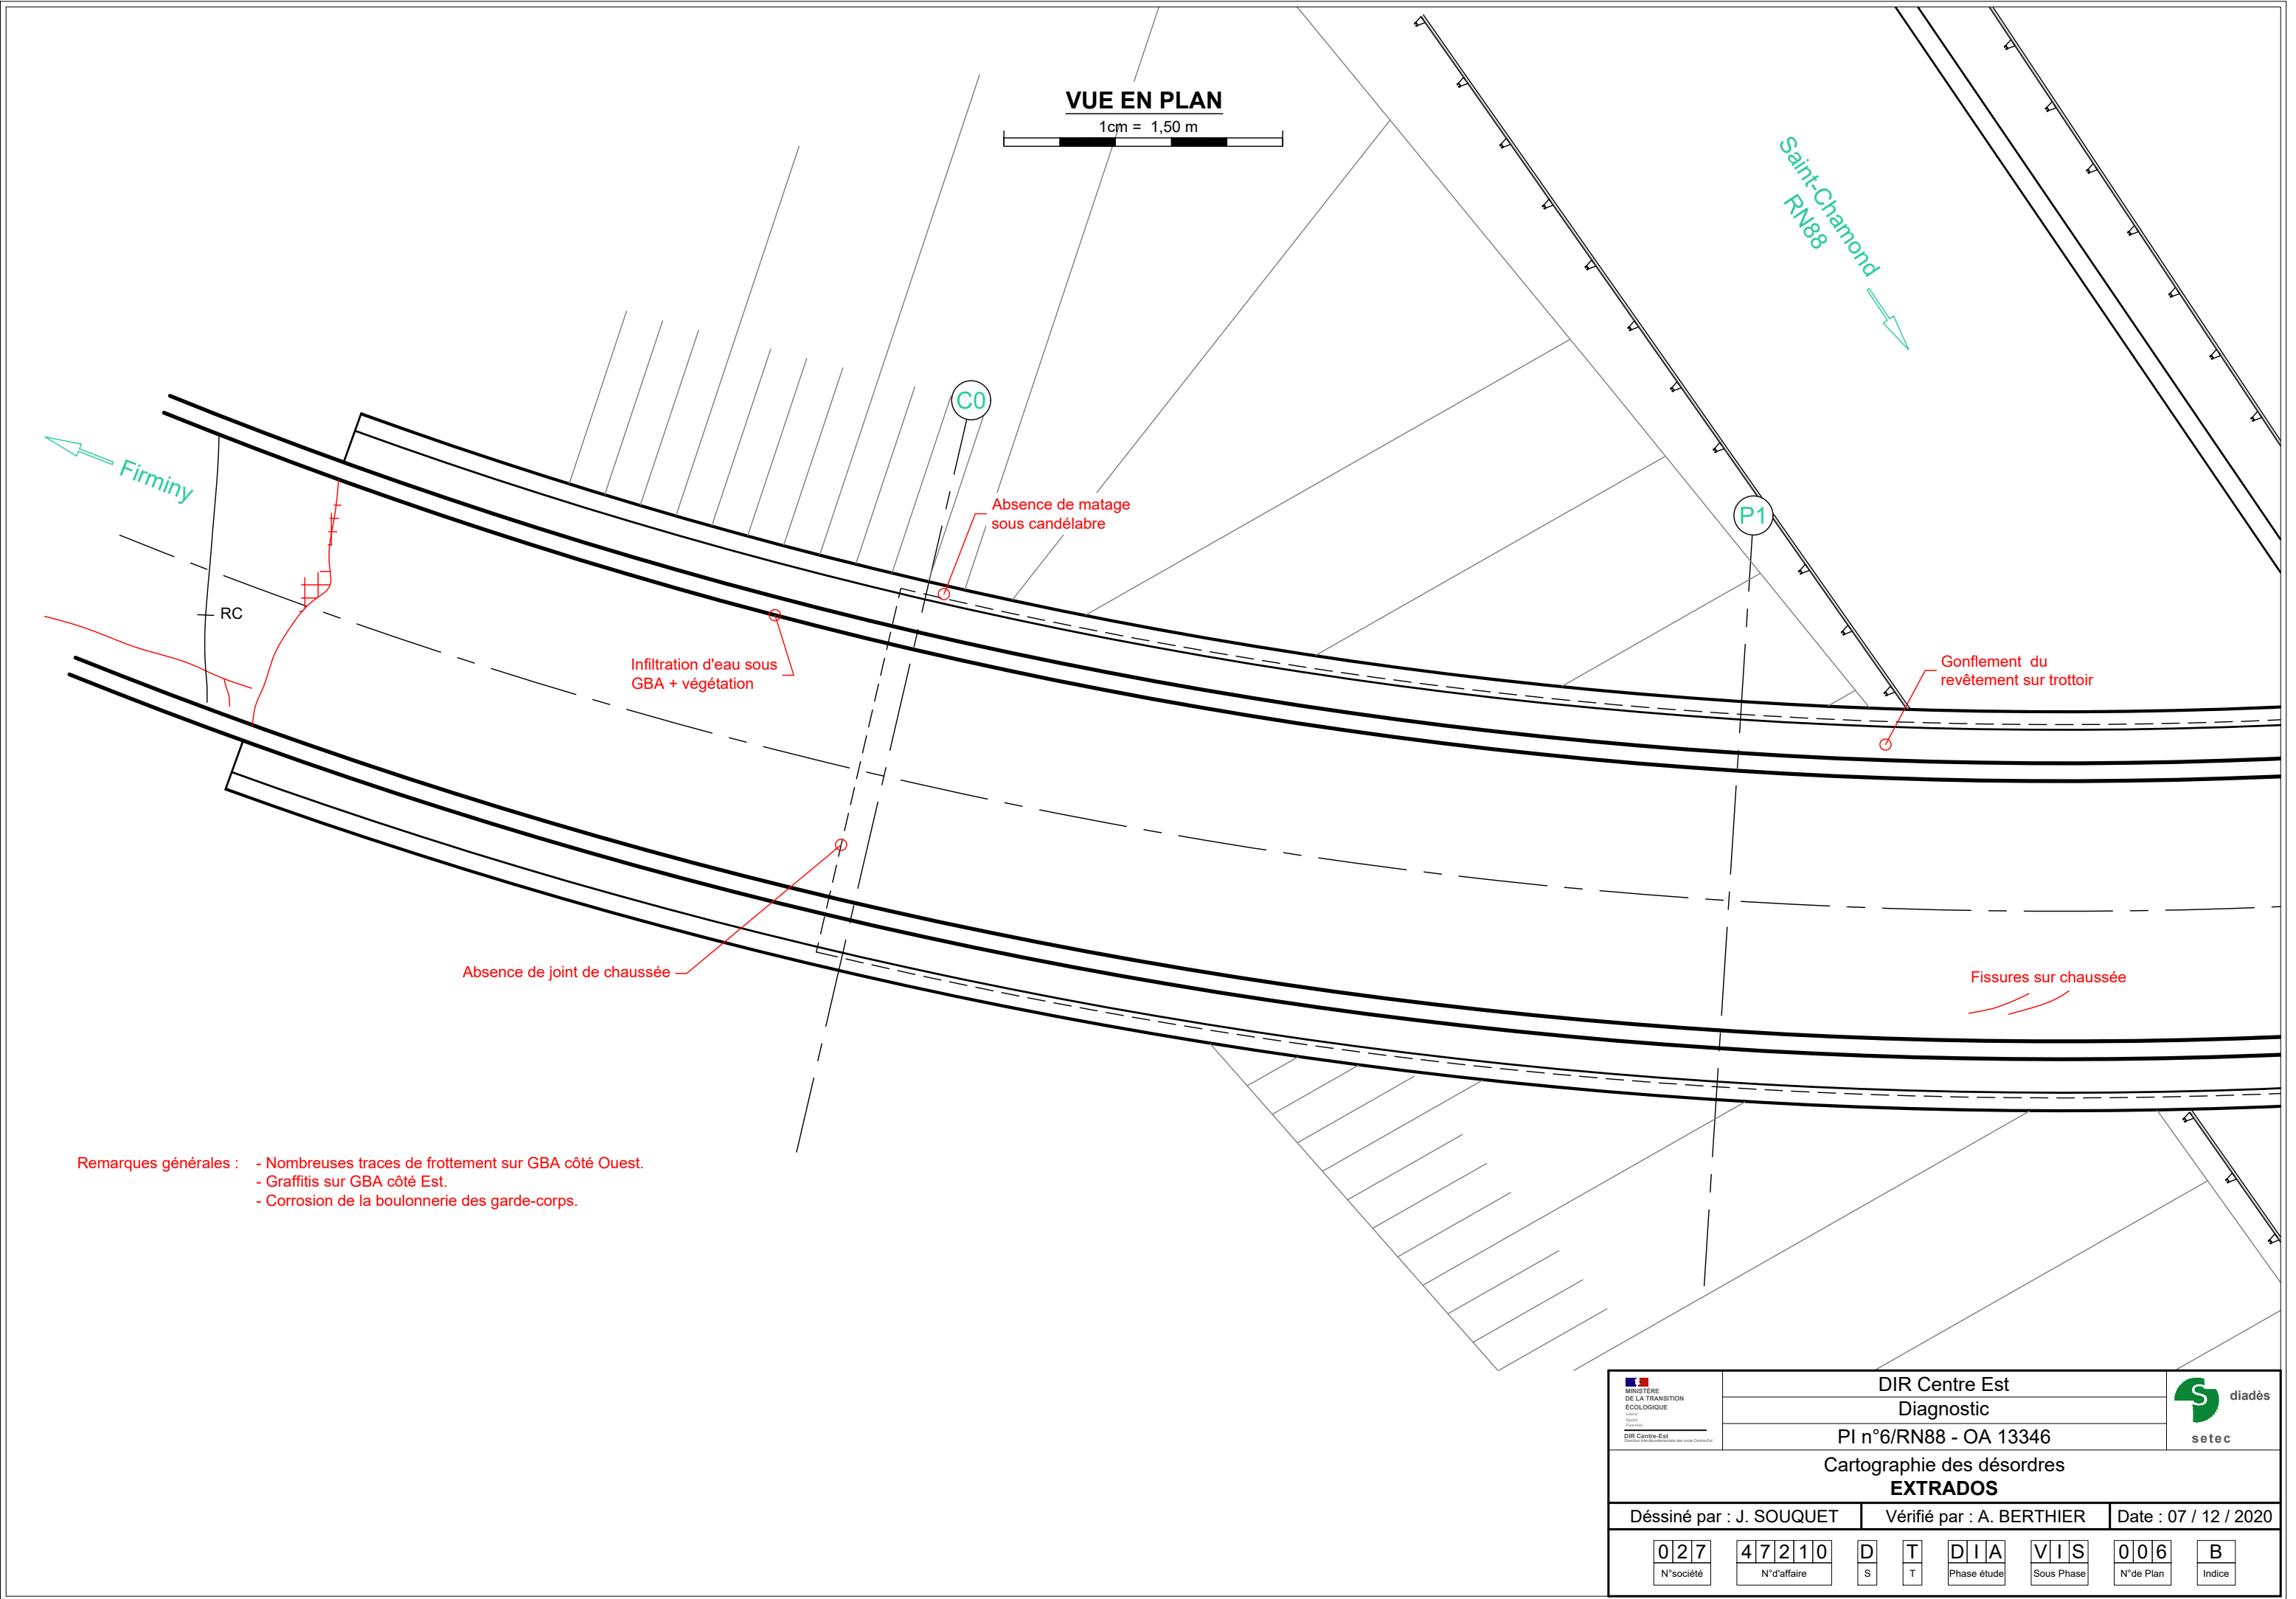
- Nombreuses traces de frottement sur GBA côté Ouest.
- Graffitis sur GBA côté Est.
- Corrosion de la boulonnerie des garde-corps.
