**DIR Centre-Est**  
 Direction interdépartementale des routes Centre-Est

**OA13346 – PI n°6/RN88**

## DOSSIER DE DIAGNOSTIC SIMPLIFIÉ

Juillet 2020

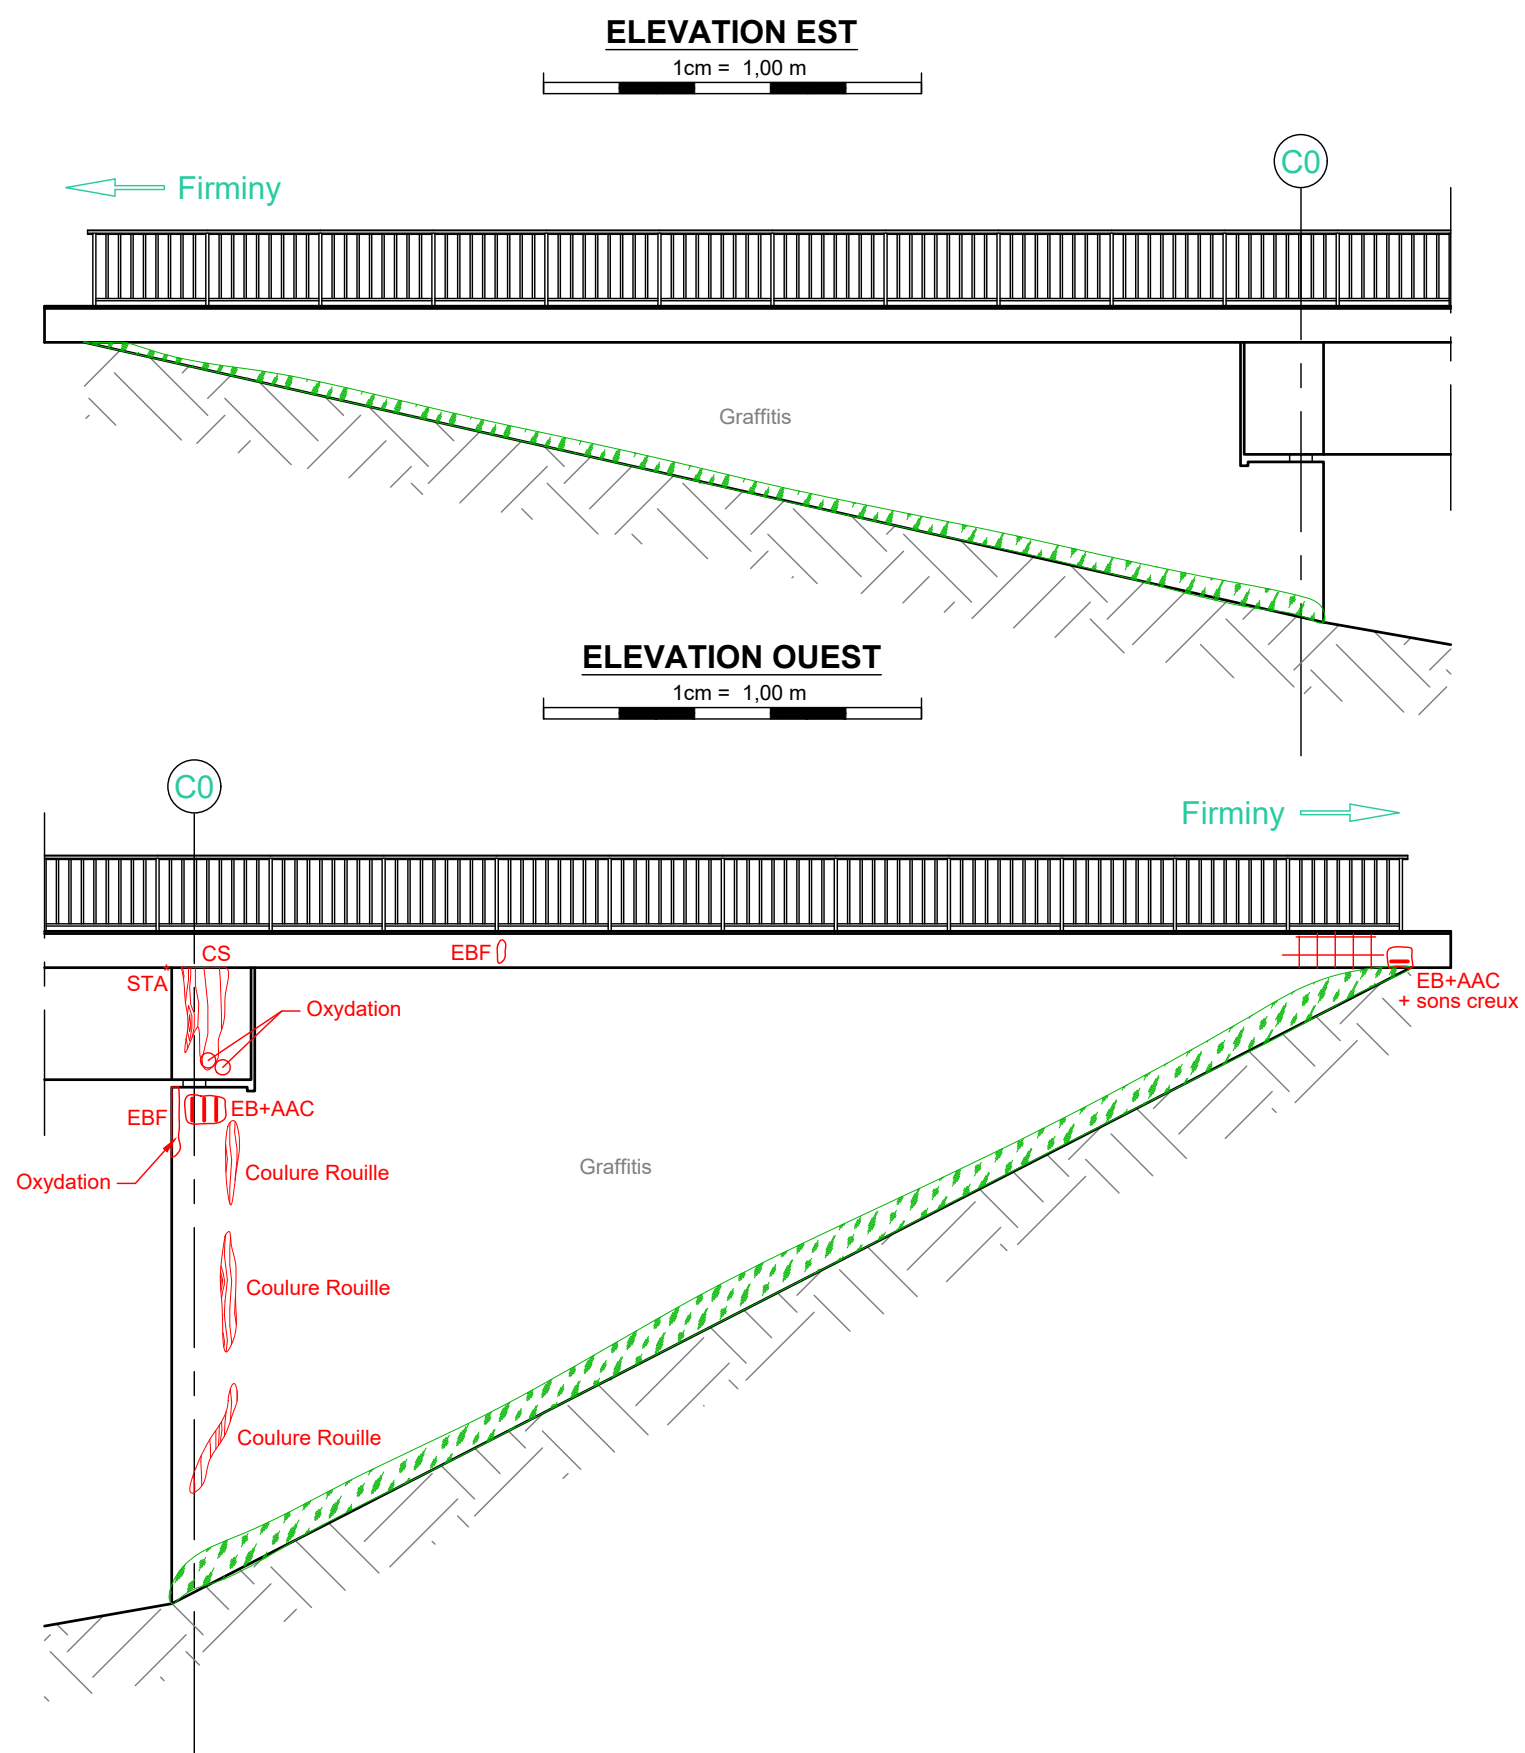
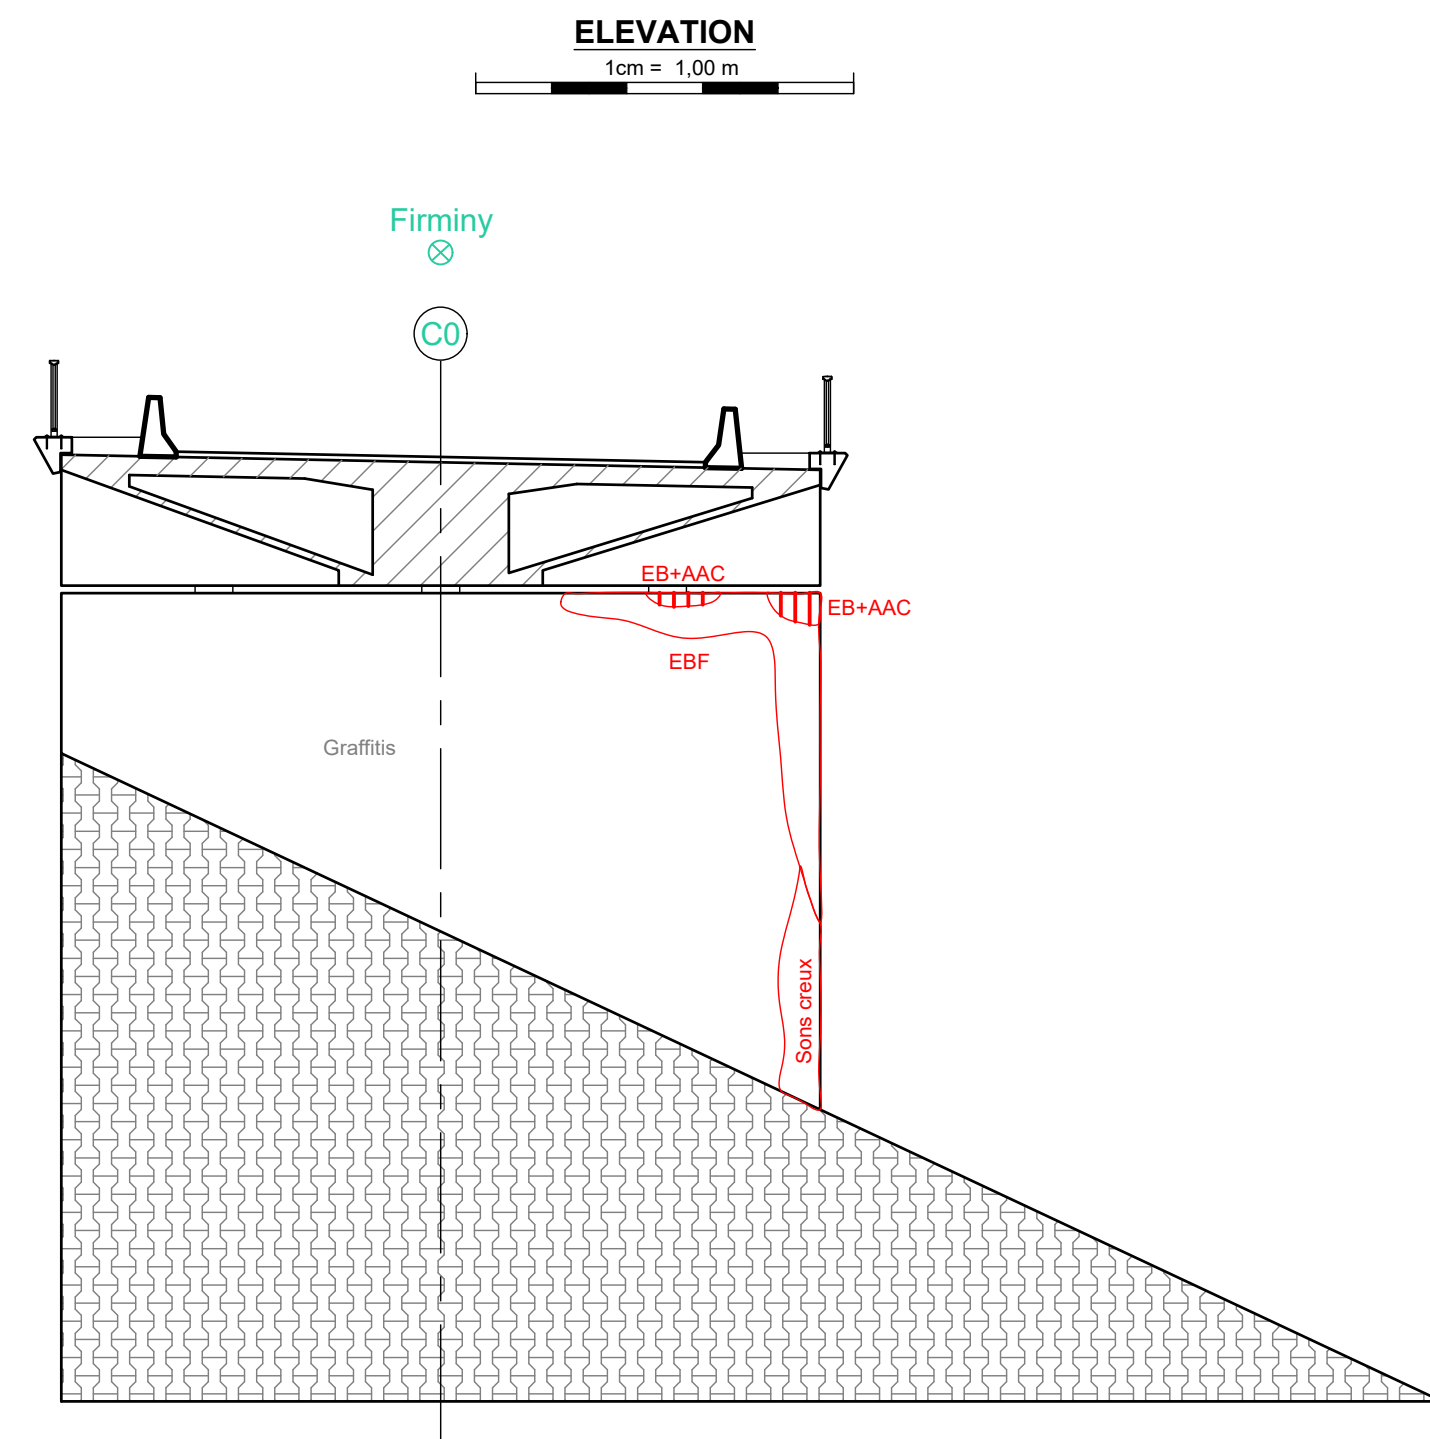
Remarques générales : - Les appareils d'appuis sont peu visibles.  
- Nombreux EBF et AAC en tête de corniches.

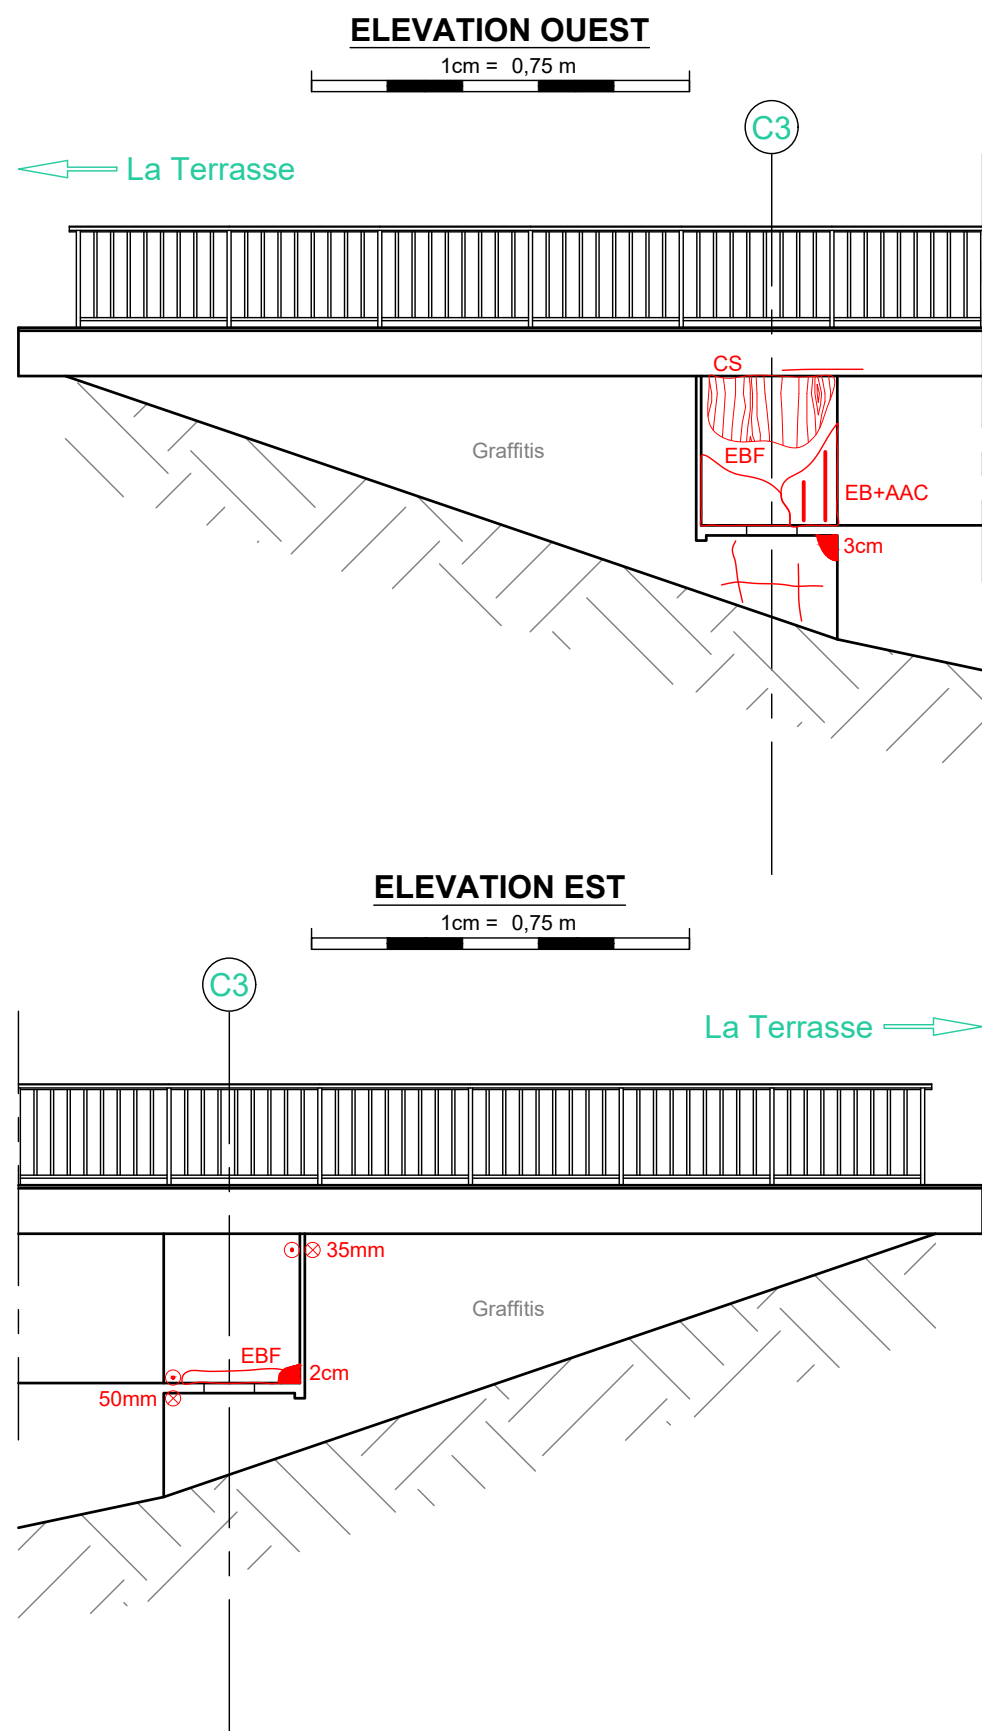
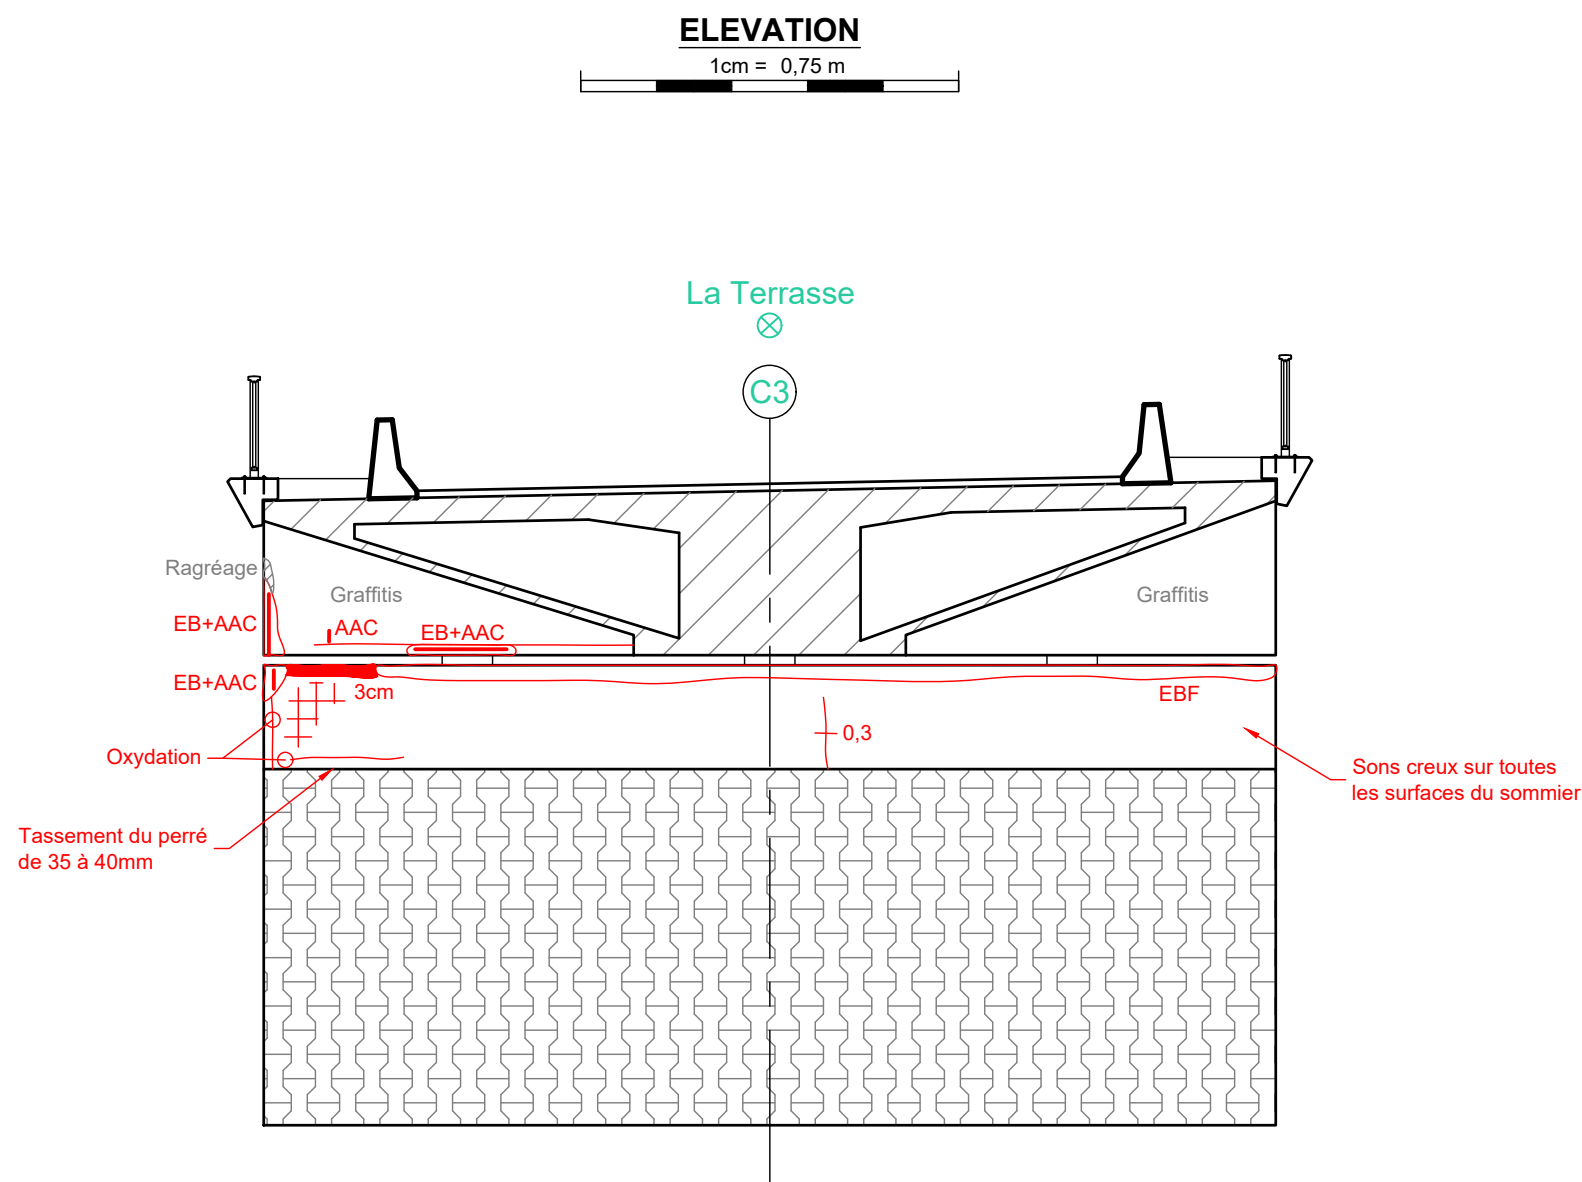
- Corrosion des platines, distorsion et bombement des appareils d'appuis
- Béton éclaté et traces de corrosion sur bossages.
- Nombreux EBF et AAC en tête de corniches.
