## Amiante avant travaux

Numéro de dossier : D0123-2511-01

| Désignation du ou des bâtiments |
|---|
| <i>Localisation du ou des bâtiments :</i><br><br>Adresse : ..... <b>A72 - PI n°6 sur la RN88</b><br>Commune : ... <b>42000 ST ETIENNE</b><br><br>Mission selon le programme de travaux suivant :<br><b>Ensemble de l'ouvrage (intrados et extrados)</b> |

## Rapport de mission de repérage des matériaux et produits contenant de l'amiante dans les ouvrages de génie civil, infrastructures de transport et réseaux divers

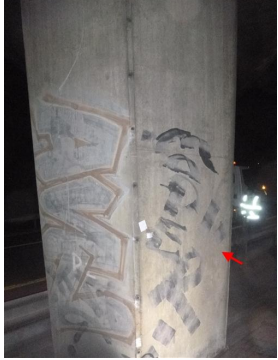
| Zone | Identifiant + Description | Conclusion (justification) | Photo |
|---|---|---|---|
| M007 | <u>Localisation</u> : Intrados - Pile Nord; Intrados - Pile Sud; Intrados - Tablier<br><u>Echantillons</u> : P007<br><u>Description</u> :<br>Enduit marron sur béton pile et tablier inférieur | Absence d'amiante<br>(Après analyse en laboratoire) | |

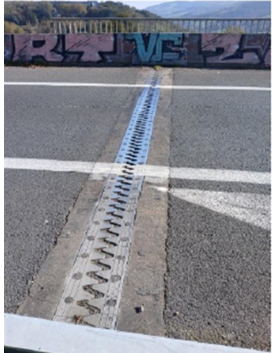
| Zone | Identifiant + Description | Conclusion (justification) | Photo |
|---|---|---|---|
| M015 | <p><u>Localisation</u> : Extrados - Chaussée</p> <p><u>Echantillons</u> : P015</p> <p><u>Description</u> : Mortier de part et d'autre du joint de chaussée</p> | Absence d'amiante<br>(Après analyse en laboratoire) | |

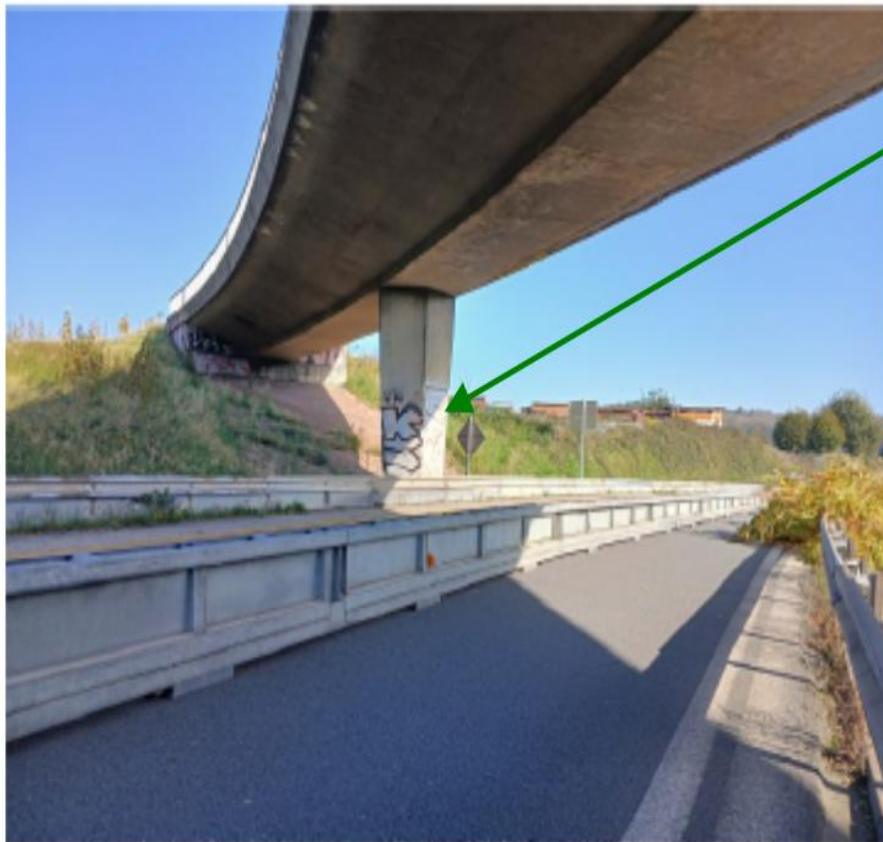
**M007**  
Enduit marron  
Absence d'amiante  
P007

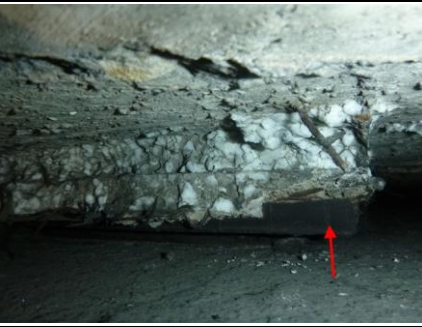
| | <p>Photo n° Ph001</p> <p>Localisation : Intrados - Pile Nord; Intrados - Pile Sud</p> <p>Ouvrage : 11 - Eléments structuels - Structures rigides porteuses (poteaux, poutres, etc)</p> <p>Partie d'ouvrage : Appareil d'appui</p> <p>Description : Appareil d'appui en élastomère fretté</p> |

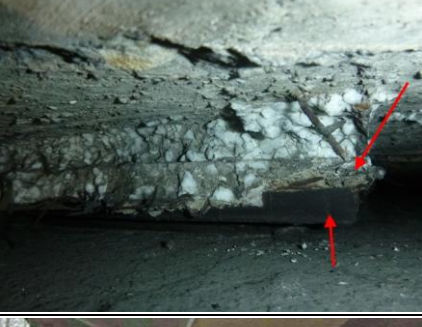
| | <p>Photo n° Ph002</p> <p>Localisation : Intrados - Pile Nord; Intrados - Pile Sud</p> <p>Ouvrage : 11 - Eléments structuels - Structures rigides porteuses (poteaux, poutres, etc)</p> <p>Partie d'ouvrage : Bossage d'appui supérieur</p> <p>Description : Bossage d'appui supérieur</p> |

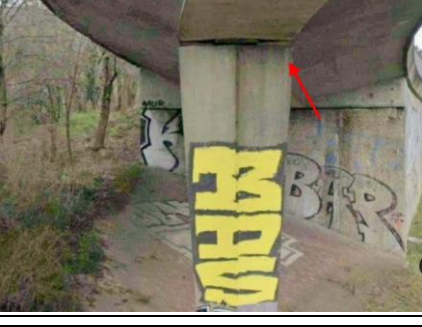
| | <p>Photo n° Ph003</p> <p>Localisation : Intrados - Pile Nord; Intrados - Pile Sud</p> <p>Ouvrage : 11 - Eléments structuels - Structures rigides porteuses (poteaux, poutres, etc)</p> <p>Partie d'ouvrage : Béton pile</p> <p>Description : Béton pile</p> |

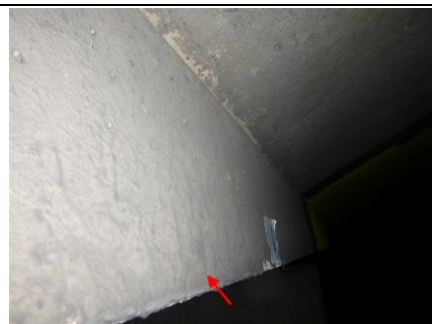
Photo n° Ph004

Description : Enduit gris sur béton tablier

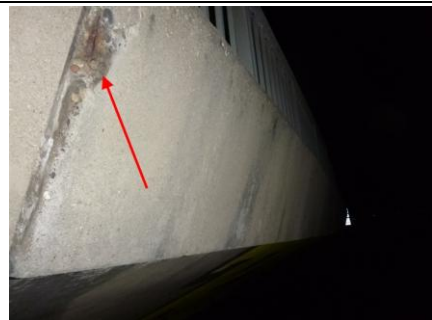
Photo n° Ph005

| Zone | Identifiant + Description | Conclusion (justification) | Photo |
|---|---|---|---|
| M005 | <u>Localisation</u> : Extrados - Corniche ouest; Extrados - Corniche est<br><u>Echantillons</u> : P005<br><u>Description</u> :<br>Béton corniche | Absence d'amiante<br>(Après analyse en laboratoire) | |

Description : Béton corniche

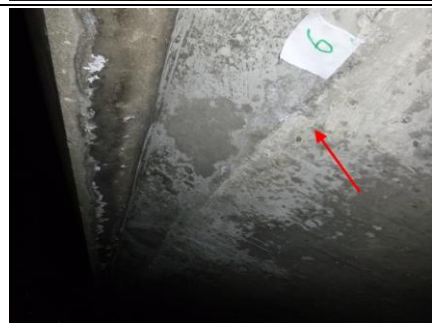
Photo n° Ph006

| Zone | Identifiant + Description | Conclusion (justification) | Photo |
|---|---|---|---|
| M006 | <u>Localisation</u> : Intrados - Tablier<br><u>Echantillons</u> : P006<br><u>Description</u> :<br>Enduit gris clair entre tablier et corniche | Absence d'amiante<br>(Après analyse en laboratoire) | |

Description : Enduit gris clair entre tablier et corniche

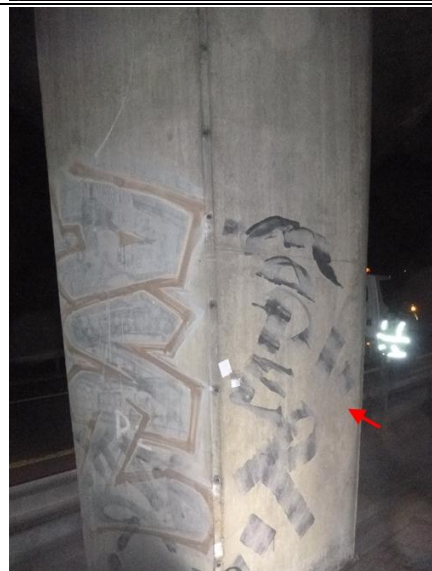
Photo n° Ph007

Description : Enduit marron sur béton pile et tablier inférieur

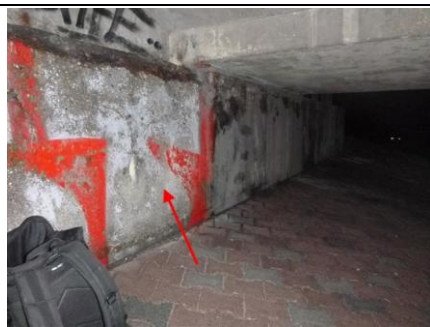
Photo n° Ph008

| Zone | Identifiant + Description | Conclusion (justification) | Photo |
|---|---|---|---|
| M008 | <u>Localisation</u> : Intrados - Culée Nord; Intrados - Culée Sud<br><u>Echantillons</u> : P008<br><u>Description</u> :<br>Béton culée | Absence d'amiante<br>(Après analyse en laboratoire) | |

Description : Béton culée

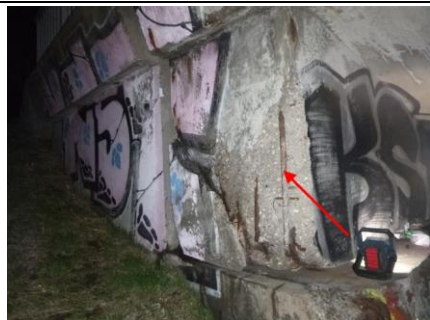
Photo n° Ph009

Description : Béton chevêtre

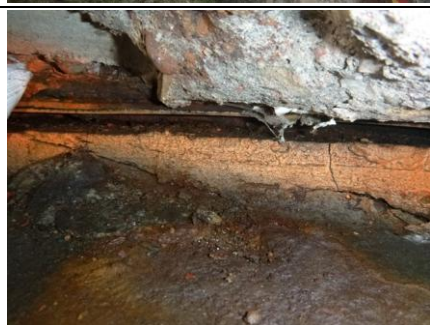
Photo n° Ph010

Description : Béton bossage d'appui inférieur

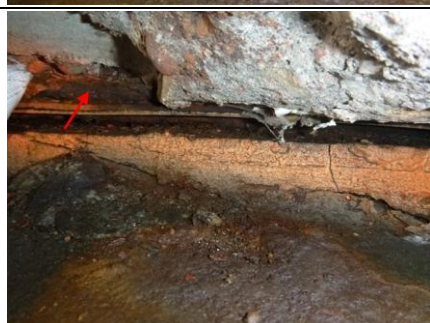
Photo n° Ph011

Description : Appareil d'appui en élastomère fretté

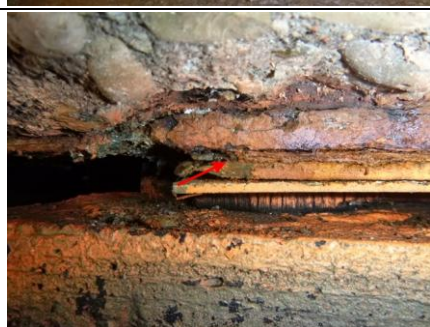
Photo n° Ph012

| Zone | Identifiant + Description | Conclusion (justification) | Photo |
|---|---|---|---|
| M012 | <u>Localisation</u> : Intrados - Culée Nord; Intrados - Culée Sud<br><u>Echantillons</u> : P012<br><u>Description</u> :<br>Joint d'assemblage entre appareil d'appui et bossage supérieur | Absence d'amiante<br>(Après analyse en laboratoire) | |

Description : Joint d'assemblage entre appareil d'appui et bossage supérieur

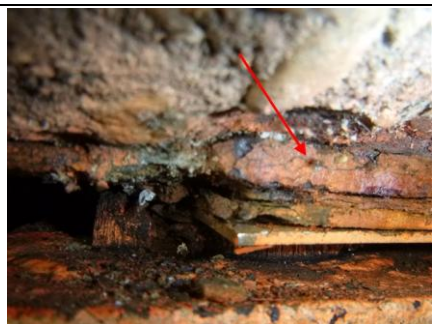
Photo n° Ph013

| Zone | Identifiant + Description | Conclusion (justification) | Photo |
|---|---|---|---|
| M013 | <u>Localisation</u> : Intrados - Culée Nord; Intrados - Culée Sud<br><u>Echantillons</u> : P013<br><u>Description</u> :<br>Béton bossage d'appuis supérieur | Absence d'amiante<br>(Après analyse en laboratoire) | |

Description : Béton bossage d'appuis supérieur

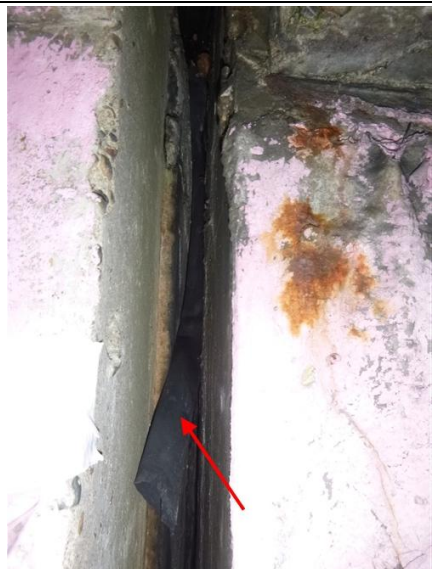
Photo n° Ph014

Description : Joint d'étanchéité chaussée

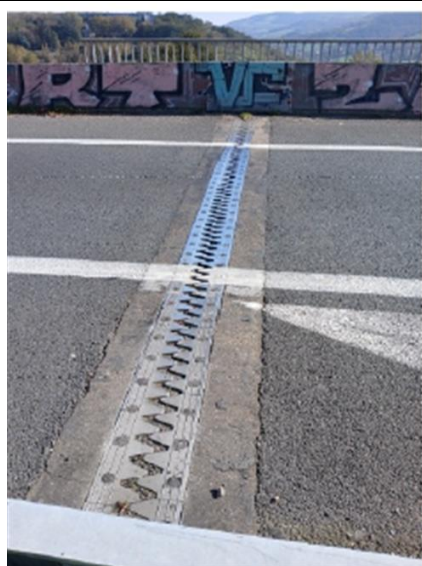
Photo n° Ph015

Description : Mortier de part et d'autre du joint de chaussée

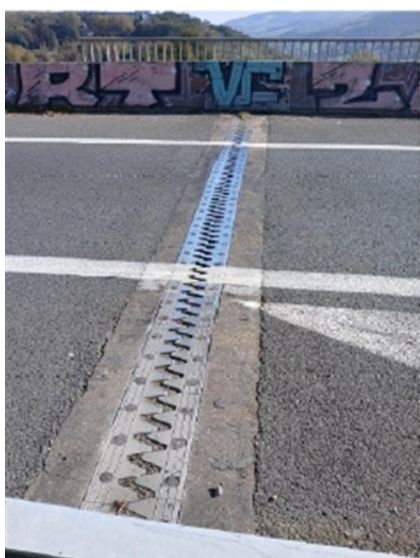
Photo n° Ph016  
Localisation : Extrados - Chaussée  
Ouvrage : 12 - Annexe A - Autoroutes et 2x2 voies, 2x3 voies et +  
Partie d'ouvrage : Bretelle  
Description : Béton glissière

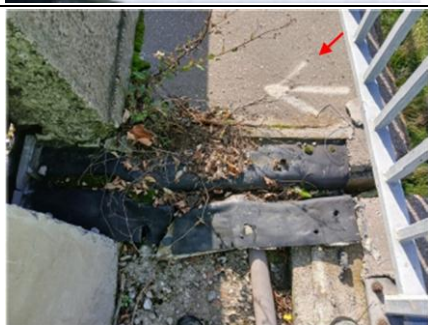
| Zone | Identifiant + Description | Conclusion (justification) | Photo |
|---|---|---|---|
| M017 | <p><u>Localisation</u> : Extrados - Trottoir ouest; Extrados - Trottoir est</p> <p><u>Echantillons</u> : P017</p> <p><u>Description</u> : Revêtement béton sur trottoir</p> | Absence d'amiante<br>(Après analyse en laboratoire) | |

Photo n° Ph017  
Localisation : Extrados - Trottoir ouest; Extrados - Trottoir est  
Ouvrage : 12 - Annexe A - Route en agglomération  
Partie d'ouvrage : Trottoir  
Description : Revêtement béton sur trottoir

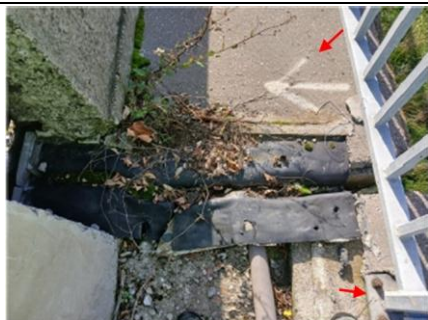
| Zone | Identifiant + Description | Conclusion (justification) | Photo |
|---|---|---|---|
| M018 | <p><u>Localisation</u> : Extrados - Trottoir ouest; Extrados - Trottoir est</p> <p><u>Echantillons</u> : P018</p> <p><u>Description</u> : Joint bitumineux noir sous platine de fixation garde corps</p> | Absence d'amiante<br>(Après analyse en laboratoire) | |

Photo n° Ph018  
Localisation : Extrados - Trottoir ouest; Extrados - Trottoir est  
Ouvrage : 12 - Annexe A - Route en agglomération  
Partie d'ouvrage : Trottoir  
Description : Joint bitumineux noir sous platine de fixation garde corps

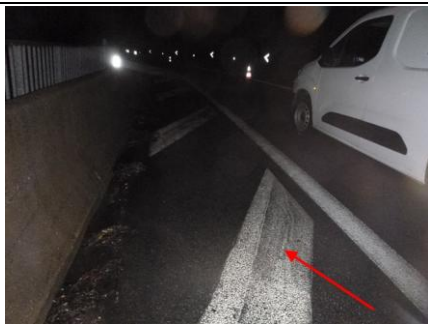
Photo n° Ph019  
Localisation : Extrados - Chaussée  
Ouvrage : 12 - Annexe A - Route en agglomération  
Partie d'ouvrage : Chaussée  
Description : Peinture blanche lignes signalitiques

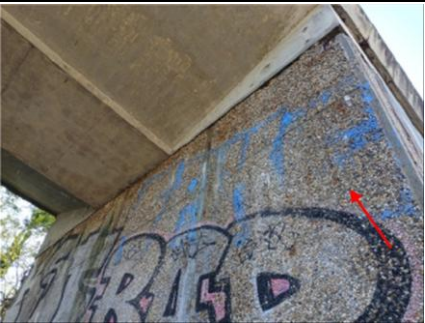
| | <p>Photo n° Ph020<br/>Localisation : Intrados - Culée Sud<br/>Ouvrage : 11 - Eléments structurels - Structures rigides porteuses (poteaux, poutres, etc)<br/>Partie d'ouvrage : Culée<br/>Description : Revêtement sur culée sud</p> |

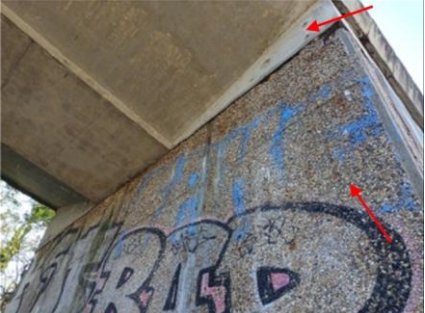
| | <p>Photo n° Ph021<br/>Localisation : Intrados - Culée Sud<br/>Ouvrage : 11 - Eléments structurels - Structures rigides porteuses (poteaux, poutres, etc)<br/>Partie d'ouvrage : Chevêtre<br/>Description : Enduit de réparation sur chevêtre cullée sud</p> |
