## Rapport de mission de repérage des matériaux et produits contenant de l'amiante avant réalisation de travaux dans un immeuble bâti

Numéro d'offre : **2575164.2**  
Numéro de contrat : **C25038140**  
Numéro de rapport (n° de tâche) : **T250371669**  
Date : **12/03/2025**

Lieu d'intervention :  
**Bâtiment**  
**CHAMBRE DE COMMERCE ET**  
**D'INDUSTRIE LE MANS SARTHE**  
**1 boulevard René Levasseur**  
**72000 LE MANS**

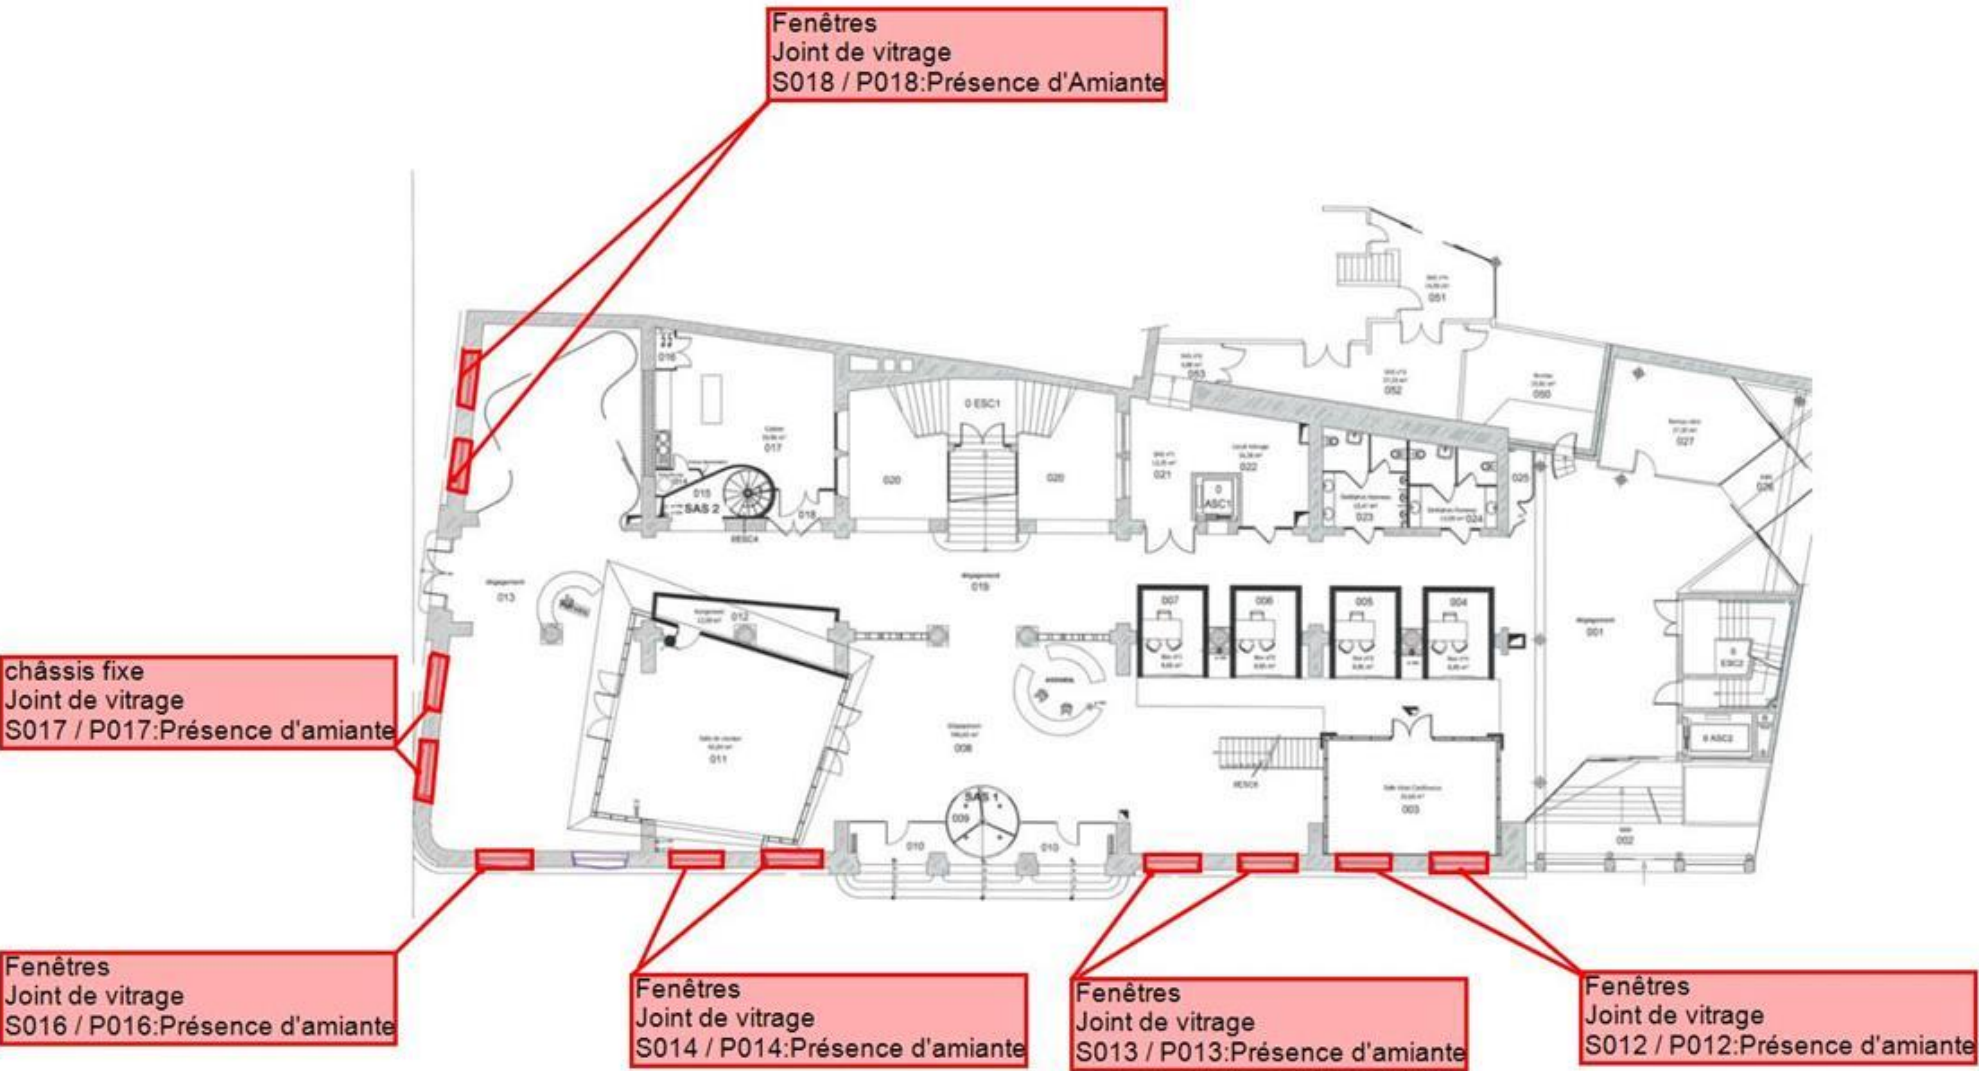
Joint de vitrage contenant de l'amiante

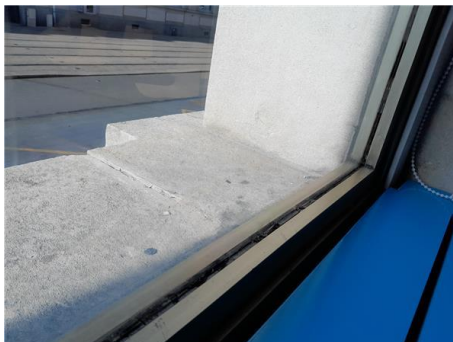
**PRELEVEMENT : P012**
**Emplacement**

| Etage | Local | Composant | Matériau / Produit | Critères(s) ayant permis de conclure | Réf sondage | Réf ZPSO |
|---|---|---|---|---|---|---|
| RDC | Dégagement | Ensemble des fenêtres | Joint de vitrage | Résultat d'analyse (P012) | S012 | |

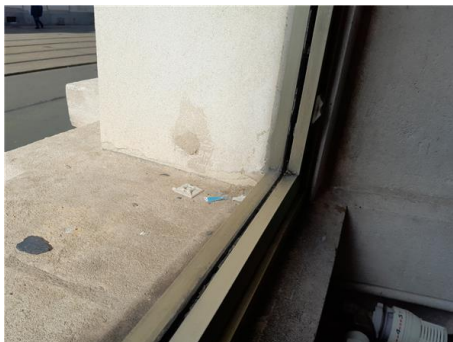
## PRELEVEMENT : P013

| Etage | Local | Composant | Matériau / Produit | Critères(s) ayant permis de conclure | Réf sondage | Réf ZPSO |
|---|---|---|---|---|---|---|
| | | Ensemble des fenêtres | Joint de vitrage | Résultat d'analyse (P013) | S013 | |

| Référence Couche | PV analyse Amiante | Conclusion amiante |
|---|---|---|
| J01-COUCHE | AR-25-NS-020928-01 | Fibres d'amiante de type trémolite-amiante |

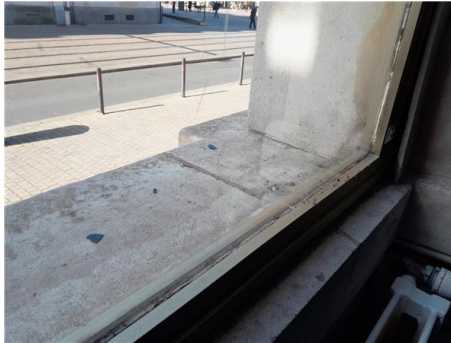
**PRELEVEMENT : P014**
**Emplacement**

| Etage | Local | Composant | Matériau / Produit | Critères(s) ayant permis de conclure | Réf sondage | Réf ZPSO |
|---|---|---|---|---|---|---|
| | | Ensemble des fenêtres | Joint de vitrage | Résultat d'analyse (P014) | S014 | |

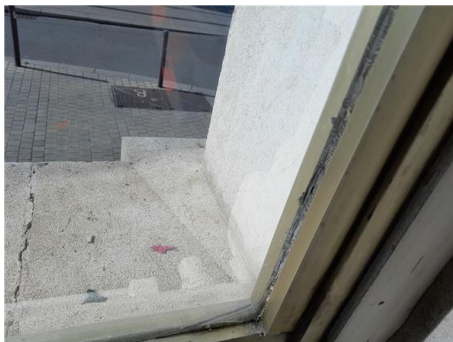
**PRELEVEMENT : P016**
**Emplacement**

| Etage | Local | Composant | Matériau / Produit | Critères(s) ayant permis de conclure | Réf sondage | Réf ZPSO |
|---|---|---|---|---|---|---|
| | | Ensemble des fenêtres | Joint de vitrage | Résultat d'analyse (P016) | S016 | |

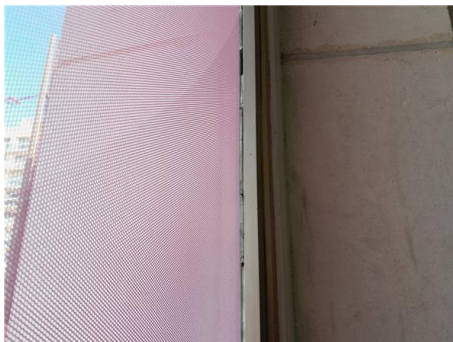
## PRELEVEMENT : P017

| Etage | Local | Composant | Matériau / Produit | Critères(s) ayant permis de conclure | Réf sondage | Réf ZPSO |
|---|---|---|---|---|---|---|
| | | Ensemble des fenêtres | Joint de vitrage | Résultat d'analyse (P017) | S017 | |

| Référence Couche | PV analyse Amiante | Conclusion amiante |
|---|---|---|
| J01-COUCHE | AR-25-NS-020928-01 | Fibres d'amiante de type trémolite-amiante |
