## Rapport de mission de repérage des matériaux et produits contenant de l'amiante avant réalisation de travaux

| Numéro de rapport | <b>72561-142977 A</b> |
| Adresse de l'immeuble | <b>191 avenue du Doyen Gaston Giraud<br/>34295 MONTPELLIER CEDEX 5</b> |

refection de la verrière, changement des vitres

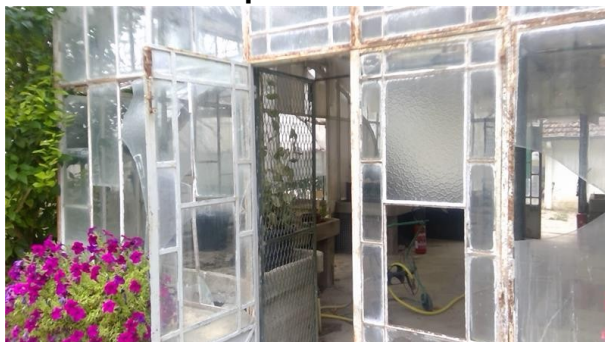
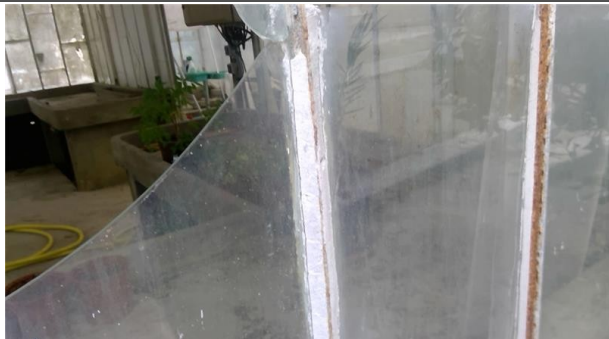
## PRELEVEMENT : P001

| <b>Nom du client</b><br>CENTRE<br>HOSPITALIER<br>UNIVERSITAIRE DE<br>MONTPELLIER | <b>Numéro de dossier</b><br>72561-142977<br><br>191 avenue du Doyen Gaston<br>Giraud<br>34295 34 | <b>Pièce ou local – Composant</b><br>RDC - verrière - vitres n°1 - Murs |

**Résultat amiante :** Absence d'amiante

| Référence Couche | Description visuelle | Epaisseur (cm) | Conclusion amiante |
|---|---|---|---|
| RAW PRODUCT | Matériau (marron) ; matériau semi-dur de type mastic (beige) ; matériau semi-dur (blanc) | 0 | Fibres d'amiante non détectées |

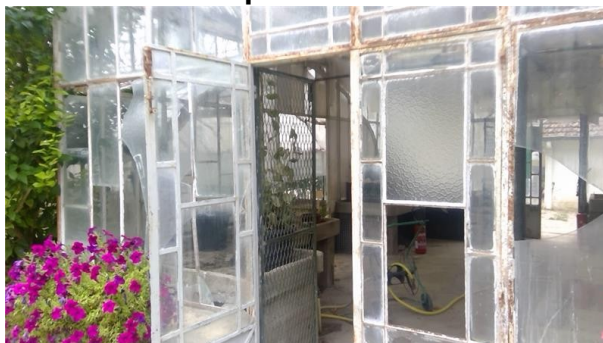
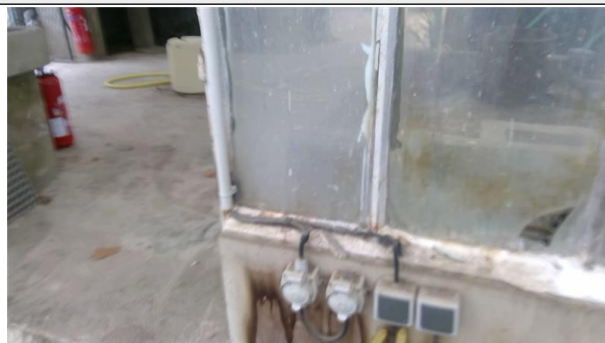
**PRELEVEMENT : P002**
**Emplacement :**

| <b>Nom du client</b><br>CENTRE<br>HOSPITALIER<br>UNIVERSITAIRE DE<br>MONTPELLIER | <b>Numéro de dossier</b><br>72561-142977<br><br>191 avenue du Doyen Gaston<br>Giraud<br>34295 34 | <b>Pièce ou local – Composant</b><br>RDC - verrière - vitres n°2 - Murs |

| Référence Couche | Description visuelle | Epaisseur (cm) | Conclusion amiante |
|---|---|---|---|
| RAW PRODUCT | Matériau de type peinture (de différentes couleurs) ;<br>matériau semi-dur de type mastic (belge) | 0 | Fibres d'amiante non détectées |

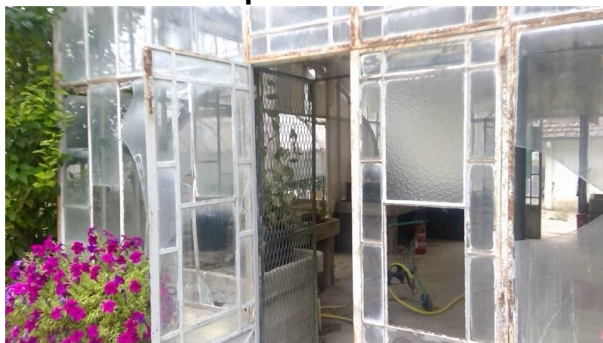
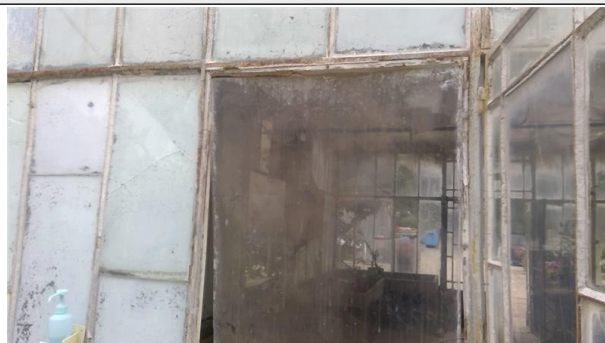
**PRELEVEMENT : P003**
**Emplacement :**

| <b>Nom du client</b><br>CENTRE<br>HOSPITALIER<br>UNIVERSITAIRE DE<br>MONTPELLIER | <b>Numéro de dossier</b><br>72561-142977<br><br>191 avenue du Doyen Gaston<br>Giraud<br>34295 34 | <b>Pièce ou local – Composant</b><br>RDC - verrière - vitres n°2 - Murs |

| Référence Couche | Description visuelle | Epaisseur (cm) | Conclusion amiante |
|---|---|---|---|
| RAW PRODUCT | Matériau souple de type mastic (blanc) ; matériau semi-dur (gris) | 0 | Fibres d'amiante non détectées |

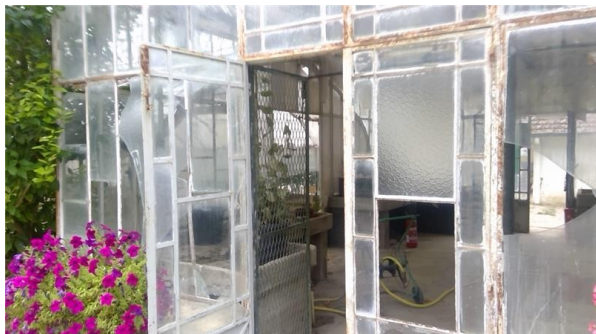
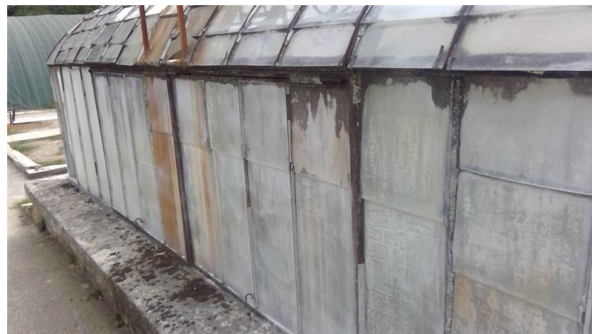
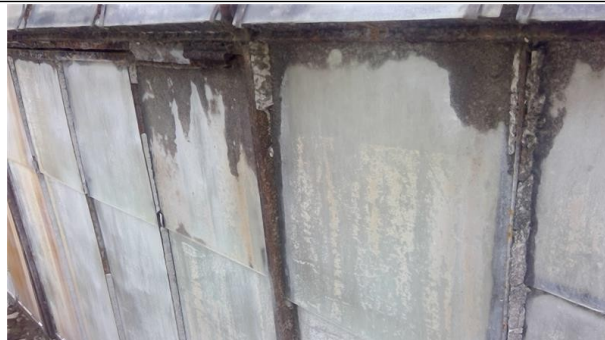
**PRELEVEMENT : P004**
**Vue d'ensemble**

| <b>Nom du client</b><br>CENTRE<br>HOSPITALIER<br>UNIVERSITAIRE DE<br>MONTPELLIER | <b>Numéro de dossier</b><br>72561-142977<br><br>191 avenue du Doyen Gaston<br>Giraud<br>34295 34 | <b>Pièce ou local – Composant</b><br>RDC - verrière - vitres n°1 - Murs |

| Référence Couche | Description visuelle | Epaisseur (cm) | Conclusion amiante |
|---|---|---|---|
| RAW PRODUCT | Matériau semi-dur (blanc) ; matériau semi-dur de type mastic (beige) | 0 | Fibres d'amiante non détectées |

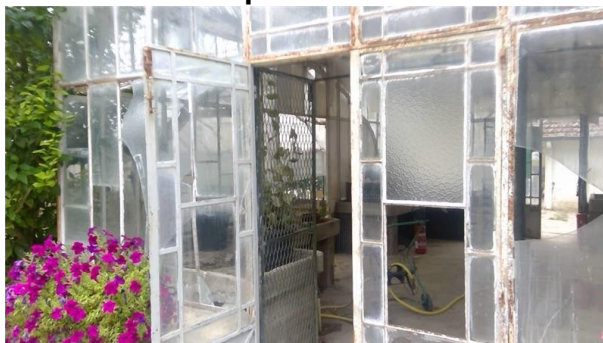
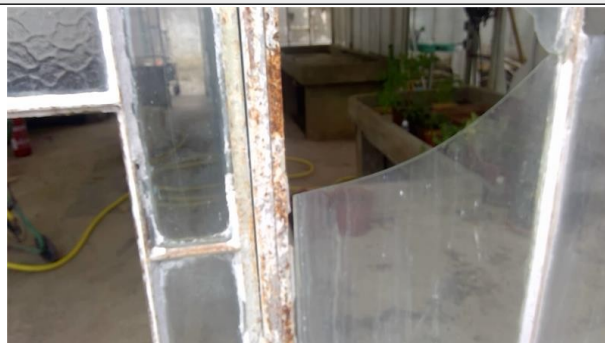
**PRELEVEMENT : P005**
**Emplacement :**

| <b>Nom du client</b><br>CENTRE<br>HOSPITALIER<br>UNIVERSITAIRE DE<br>MONTPELLIER | <b>Numéro de dossier</b><br>72561-142977<br><br>191 avenue du Doyen Gaston<br>Giraud<br>34295 34 | <b>Pièce ou local – Composant</b><br>RDC - verrière - façade - Murs |

**DESCRIPTION DU PRELEVEMENT :**
**Objet :**  
Métal / Peinture
