Procéder au diagnostic structurel des bâtiments 0016, 0017 et 0018.

| Auxonne - BONAPARTE - 511 RT | |
| Etude structure - Bât. 0016 | |
| ETAT DES LIEUX | |

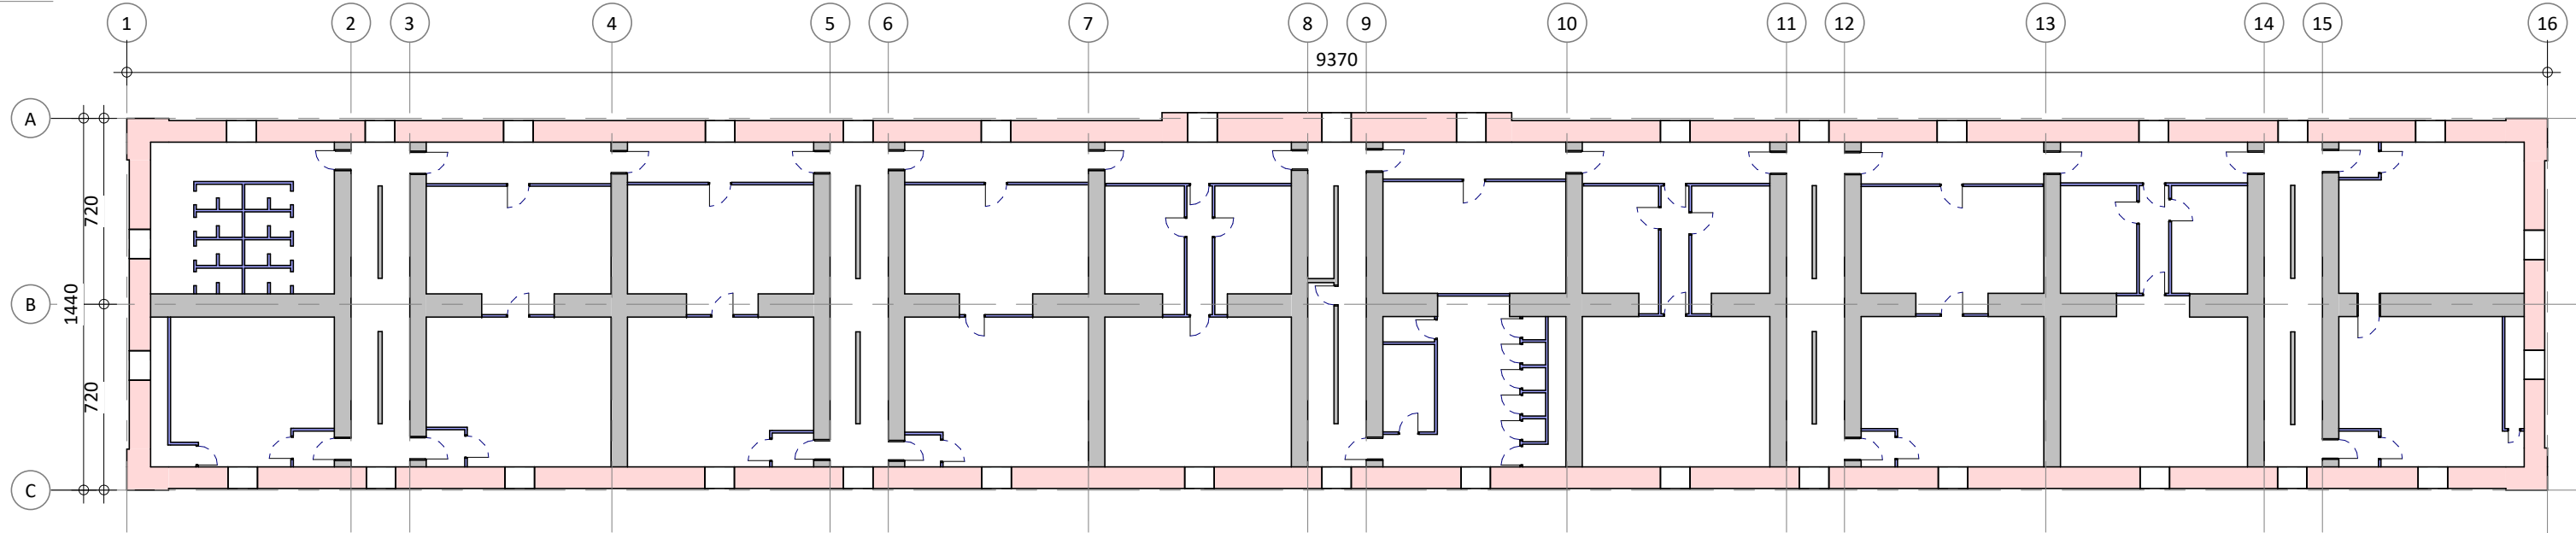
EdL - R+1  
Ech : 1 : 250

Les **trumeaux de gros murs** situés sur la file B stabilisent les murs de refends plus minces qui leur sont perpendiculaires. Nous conseillons fortement de les conserver car ils participent au contreventement général du bâtiment.

Ces murs supportent les cheminées émergeant en toiture qui seront probablement à garder en l'état (à voir avec l'ABF ?) du fait de leur intérêt architectural. Le plan de 1820 ne laisse pas de doute à ce sujet : les conduits de cheminées y sont dessinés.

Cet arbitrage évite une dépense conséquente car la démolition de ces murs toute hauteur et de forte épaisseur au milieu du bâtiment serait onéreuse.

Remarque : Les escaliers seront à démolir car des circulations continues en partie centrale du bâtiment sont demandées pour distribuer les locaux situés de part et d'autre.
