| Carnet DIA1 - Liste des feuilles | | | | |

| Auxonne - BONAPARTE - 511 RT | |
| Etude structure - Bât. 0016 | |
| DIAGNOSTIC | |

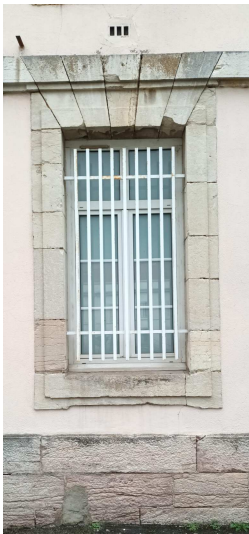
Photo A  
Appui du RdC fissuré.  
Pierres du linteau du RdC cassées.  
Faïençage et fissures au dessus  
du linteau.

**ANALYSE STRUCTURELLE ET DESCRIPTION DES PATHOLOGIES :**  
**Pathologie n°1 :** Du fait des intempéries et de son ancienneté, le mortier entre les pierres des linteaux se désagrège. Les pierres descendent. Leurs coins éclatent lorsqu'elles sont trop comprimées. Les allèges situées au dessus se fissurent.  
**Pathologie n°2 :** Pour les mêmes raisons, l'eau de pluie trouve son chemin au niveau des pierres d'appui des menuiseries. Des fissures s'ouvrent en descendant dans les allèges situées en dessous.  
L'évolution de ces pathologies est à surveiller. Sur la durée, il est certain qu'elle sera défavorable. Dans l'attente des travaux, étayer les linteaux serait une mesure conservatoire visant à limiter leur coût ultérieur.

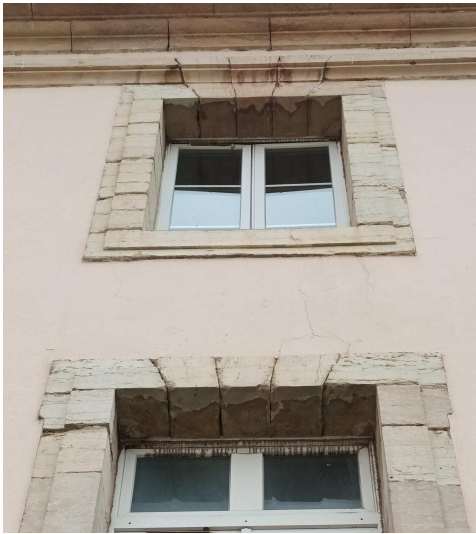
Photo B  
Faïençage et fissures de l'allège du R+2.

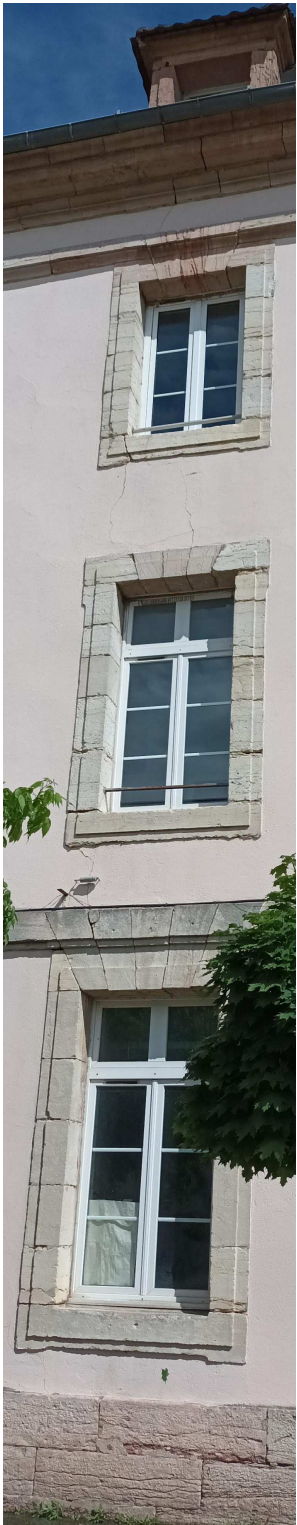
Photo C

Appui du R+2 fendu.  
Faïençage et fissures de l'allège du R+2.  
Linteau du R+1 à surveiller.

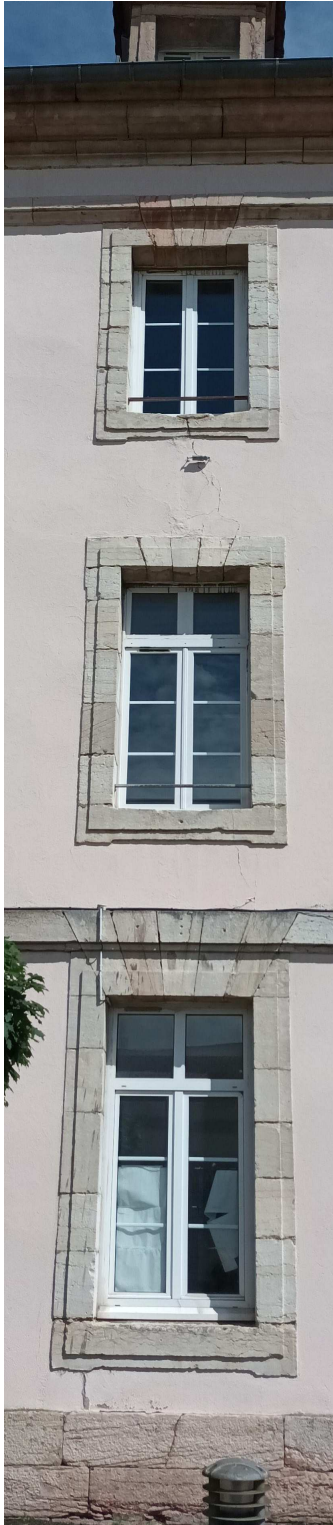
Photo D

Appui du R+2 fendu.  
Jauge sur lézarde.  
Linteau du R+1 à surveiller.

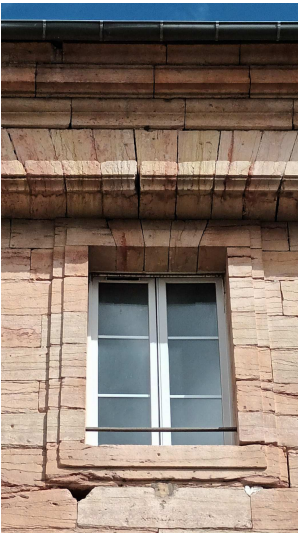
Photo E  
Trous entre pierres => La réfection  
des joints nécessaire.

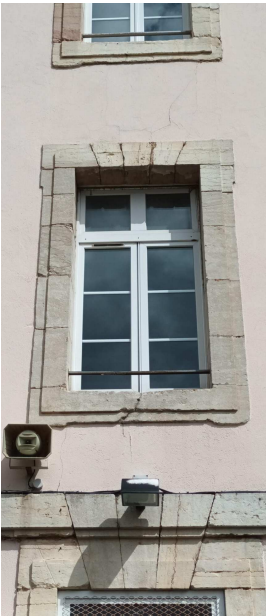
Photo F  
Faïençage et fissures des allèges.  
Appui du R+1 fissuré.  
Linteau du RdC à surveiller.

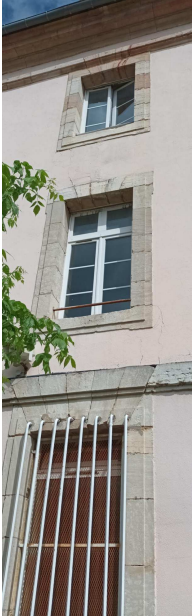
Photo G  
Faïençage et fissures des allèges.  
Liaison entre appui et tableau du R+1 fragilisée.  
Linteaux du RdC et du R+1 à surveiller.

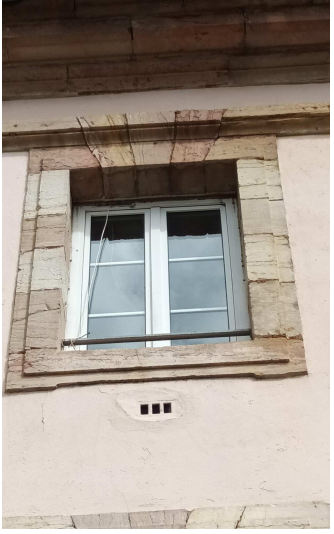
Photo H  
Faïençage et fissures de l'allège du R+2.

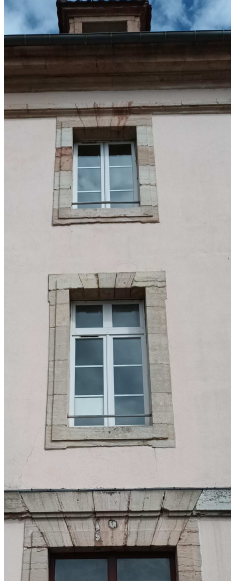
Photo I  
Faïençage et fissures  
des allèges.

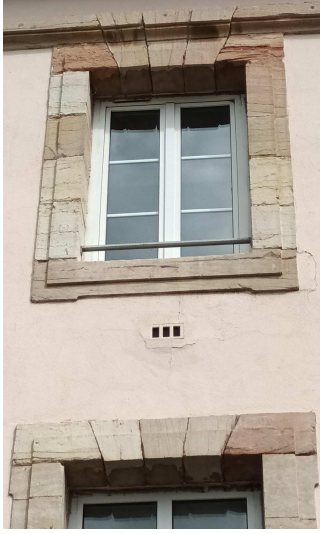
Photo J  
Faïençage et fissures de l'allège du R+2.  
Liaison entre appui et tableau du R+2  
fragilisée.

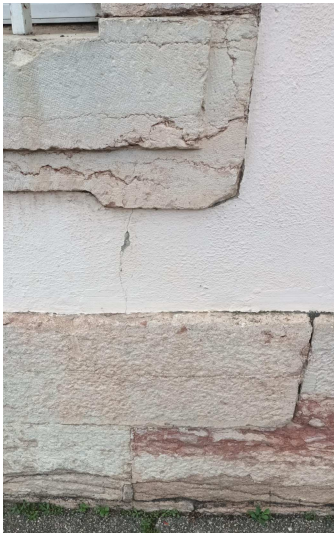
Photo 1  
Imperméabilisation et enduit ciment fissurés.

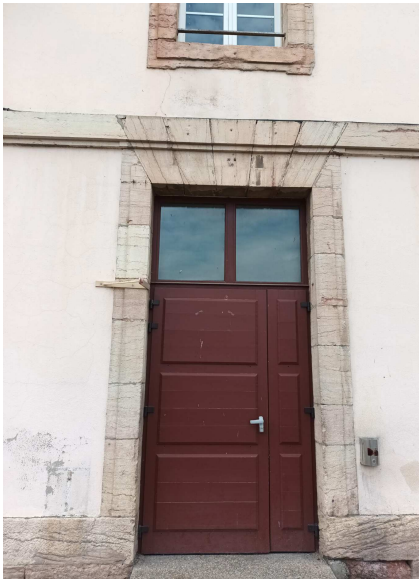
Photo 2  
Imperméabilisation dégradée au RdC.  
Fissures de l'allège au R+1.

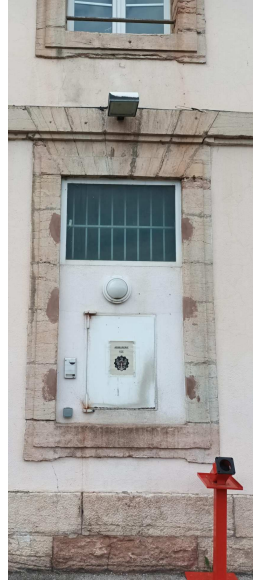
Photo 3  
Fissures et faïençage des  
allèges des RdC et R+1.

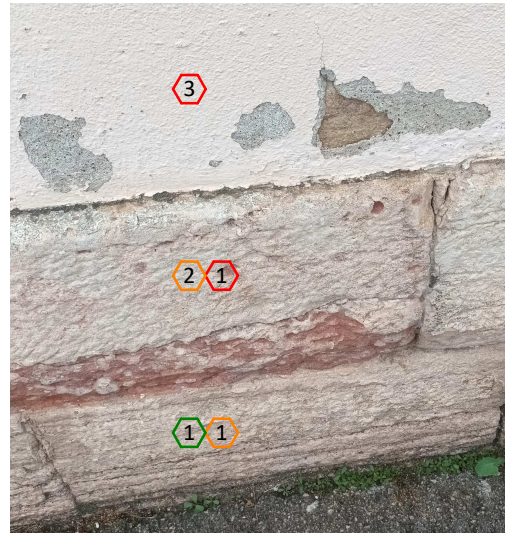
Photo 4  
Imperméabilisation et enduit ciment dégradés.  
Les pierres sont à nu par endroits.

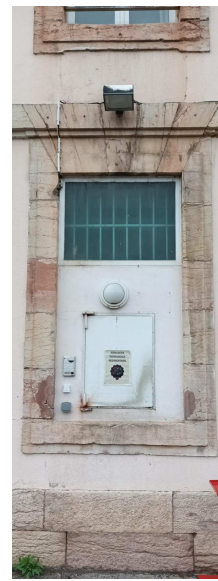
Photo 5  
Imperméabilisation  
dégradée au RdC.  
Fissures et faïençage  
de l'allège du R+1.

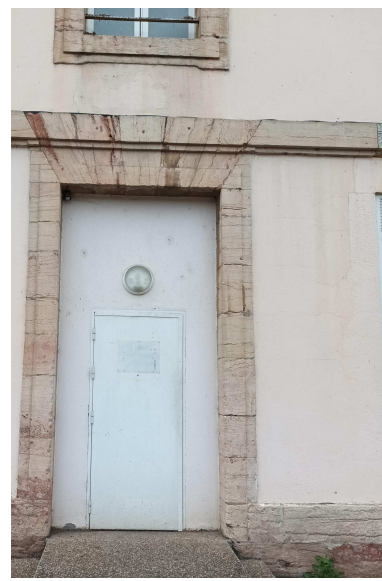
Photo 6  
Fissures et faïençage de l'allège du R+1.  
Linteau du RdC à surveiller.  
Faïençage de l'imperméabilisation dans  
le RdC.

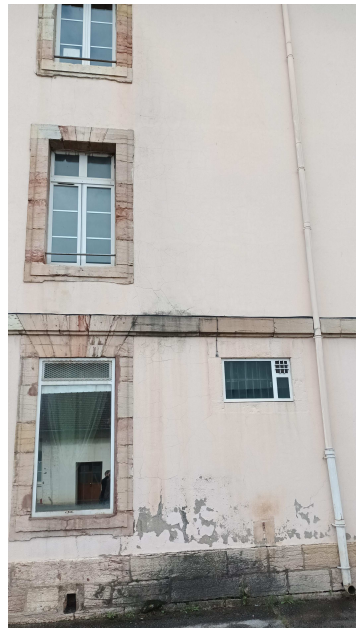
Photo 7  
Salissures sur le soubassement.  
Imperméabilisation dégradée dans  
le RdC.  
Faïençage dans le R+1.

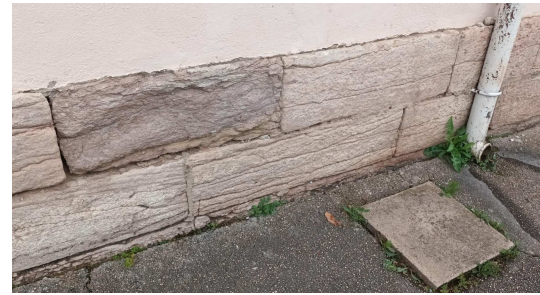
Photo 8  
Vides entre pierres du soubassement => La réfection des joints sera utile.

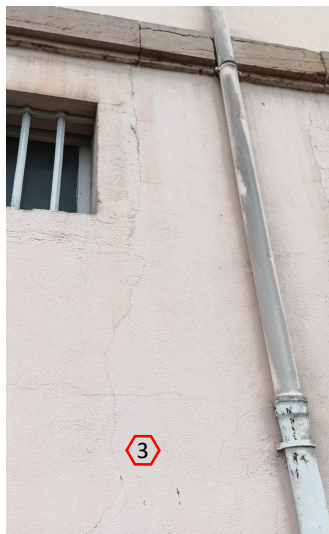
Photo 10  
Faïençage et fissures de l'enduit.  
Corniche à surveiller.

**Pathologie n°3 :** La peinture d'imperméabilisation se fissure du fait de son ancienneté. Elle cloque. Elle se décolle. La pluie dégrade ensuite l'enduit en ciment puis le mortier entre les pierres.

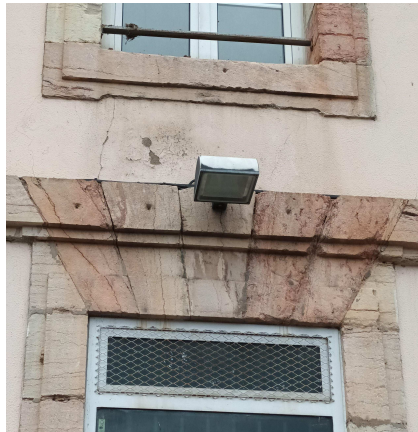
Photo 11  
Fissures de l'allège du R+1.  
Imperméabilisation dégradée.  
Linteau à surveiller.

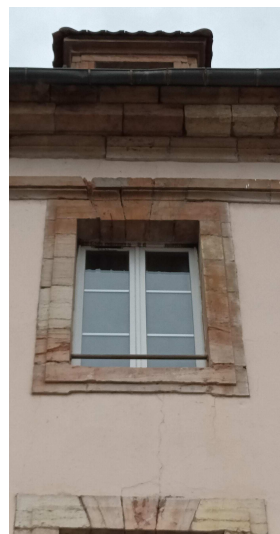
Photo 12  
Corniches sur linteau et sous  
toiture dégradées.

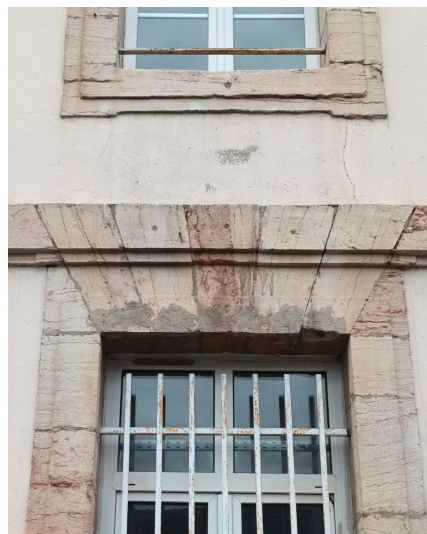
Photo 13  
Faïençage et fissures de l'allège du R+1.  
Réparations visibles du linteau.  
Linteau à surveiller.

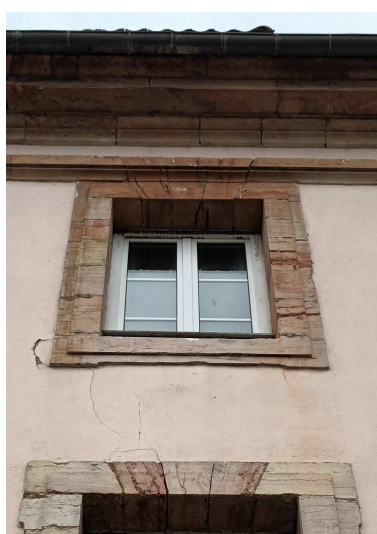
Photo 14  
Fissures et lézardes de l'allège du R+2.  
Linteau et appui à surveiller.

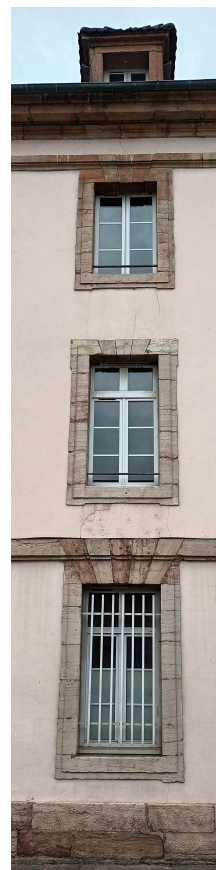
Photo 15  
Fissures en allèges du RdC aux combles.

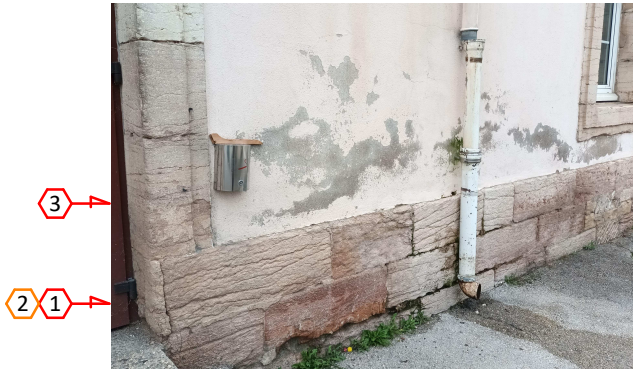
Photo 16  
Imperméabilisation et enduit ciment dégradés.  
Vides entre pierres du soubassement => La réfection  
des joints sera utile.  
Descentes d'eau pluviale déboîtée => A réparer au  
plus vite.

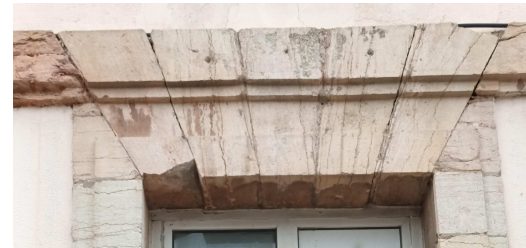
Photo 17  
Linteau du RdC qui travaille. Pierres cassées.

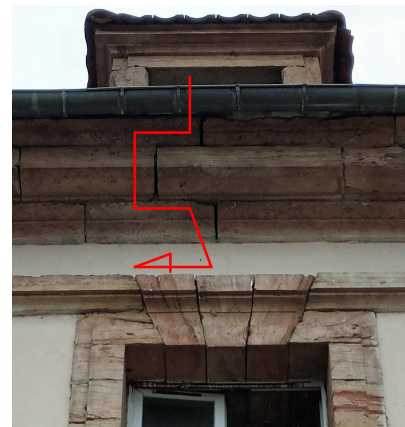
Photo N  
Corniche de combles et linteaux du R+2 qui  
travaillent => A surveiller.

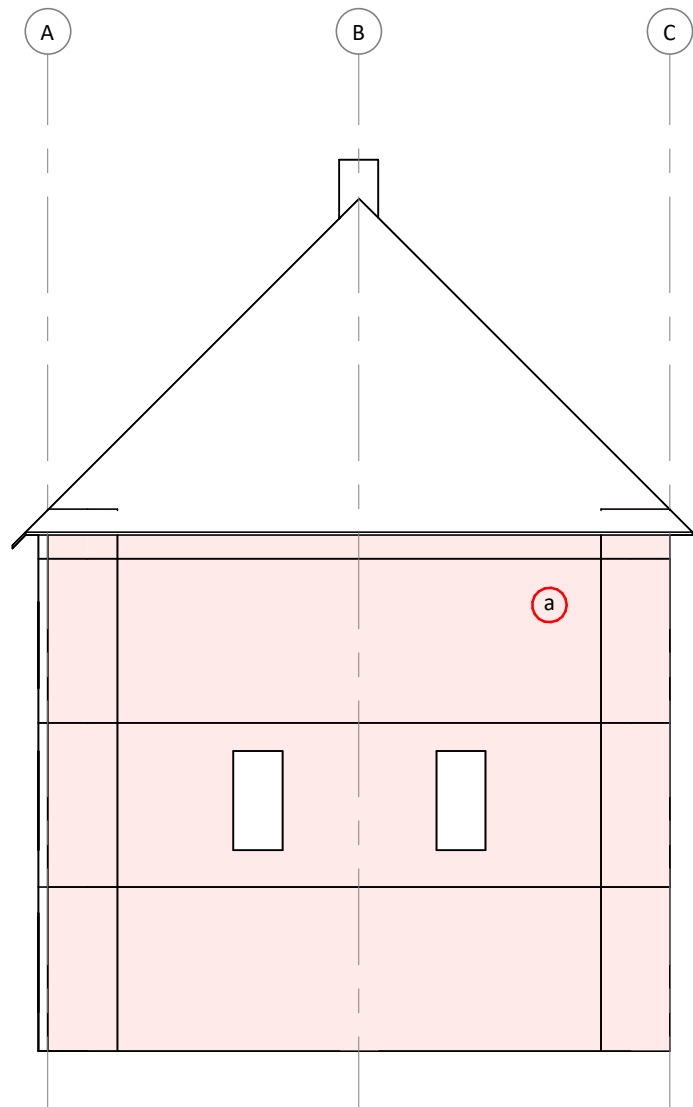
1 DIA - Pignon File 1

Pierre fendue →

Les mesures à l'humidimètre (ex : niveaux d'humidité forte à moyenne) montrent que l'imperméabilisation existante n'assure pas correctement sa fonction.

Cela ne peut qu'aggraver les pathologies existantes en façades (ex : fissures, instabilité des linteaux ou des appuis de fenêtres).

Nous conseillons l'emploi d'un enduit à la chaux qui est "respirant" contrairement à l'enduit ciment dont l'emploi n'est plus d'usage dans cette configuration.

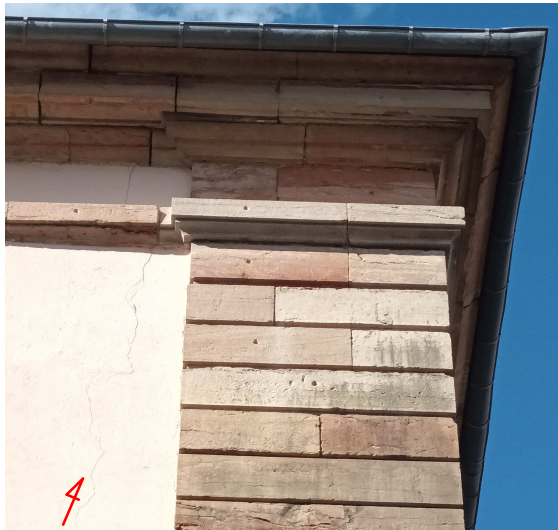
Photo a  
Lézarde en tête de mur.  
Absence de mortier entre plusieurs pierres de la corniche.  
La poussée en pied de charpente est possiblement à l'origine de ce défaut qui constitue la **pathologie n°4**.

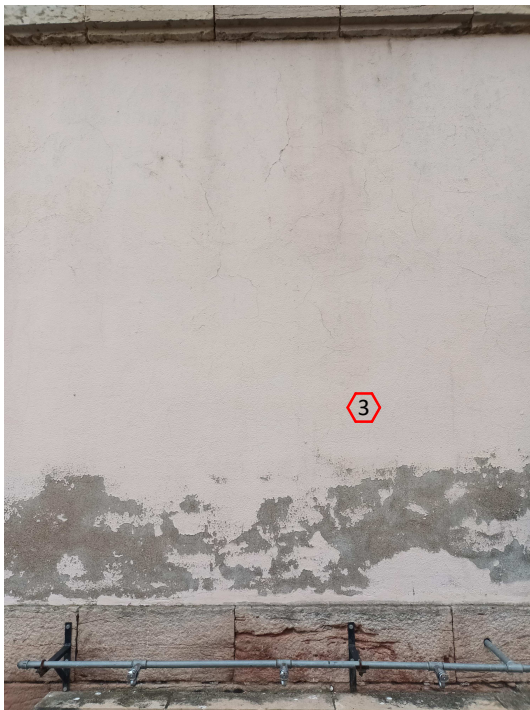
Photo b  
Imperméabilisation et enduit ciment dégradés en partie basse.  
Faïençage général jusque sous la 1<sup>re</sup> corniche.

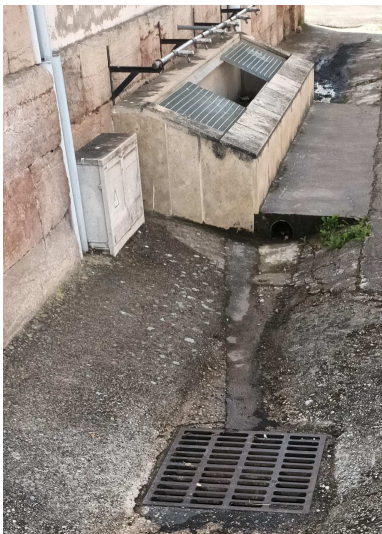
Photo c  
Les descentes pluviales rejettent directement les eaux qu'elles collectent en pied de murs dans une forme de caniveau en enrobé ou en béton, +/- continu en pied de bâtiment et équipé de regards à grilles captant les eaux.

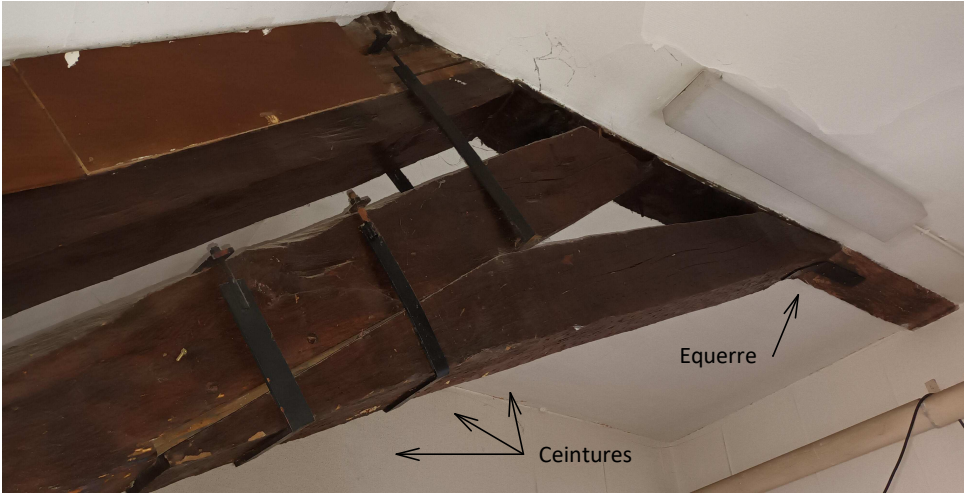
Photo A - Ferme bois renforcée par 3 ceintures et 1 équerre.

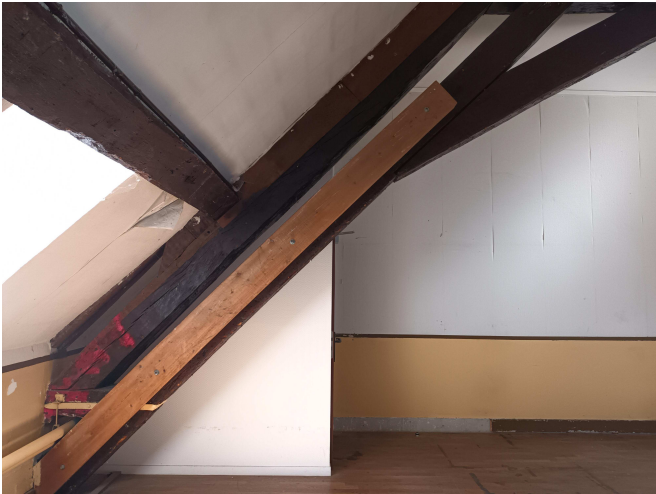
Photo B - Pied de ferme ceinturé et moisé. Traitement contre les parasites du bois.

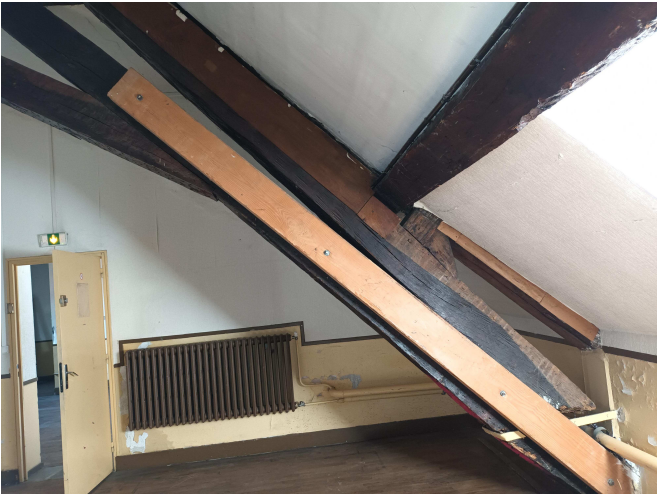
Photo C - Pied de ferme moisé et ceinturé.

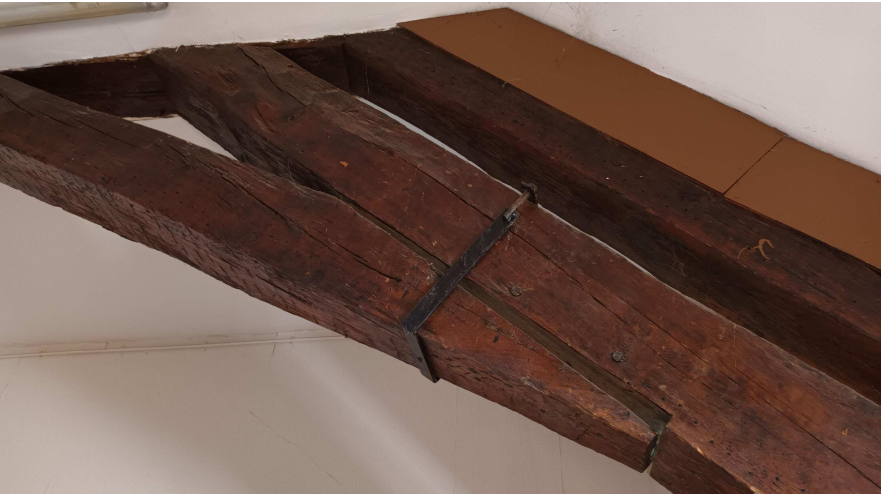
Photo D - Ceinturage d'un assemblage qui a fortement travaillé.

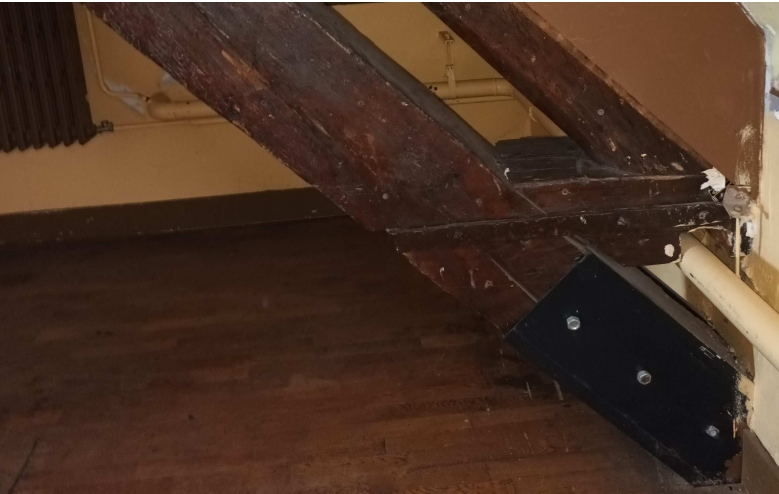
Photo E - Sabot récent en pied de ferme en complément du ceinturage ancien.

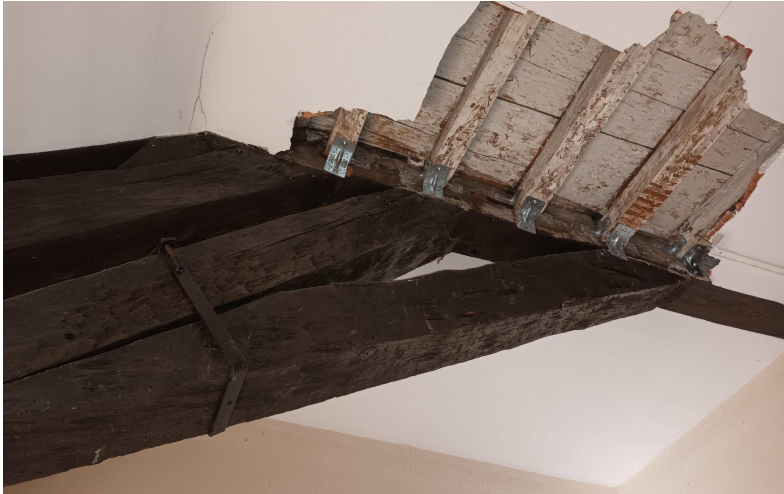
Photo G - Renforcement récent de l'appui des solives. Ceinturage ancien de la ferme.

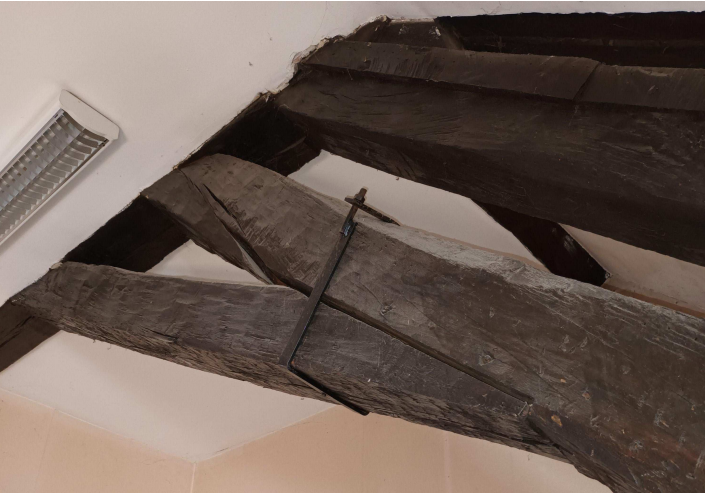
Photo I - Ceinturage d'un assemblage qui a fortement travaillé.

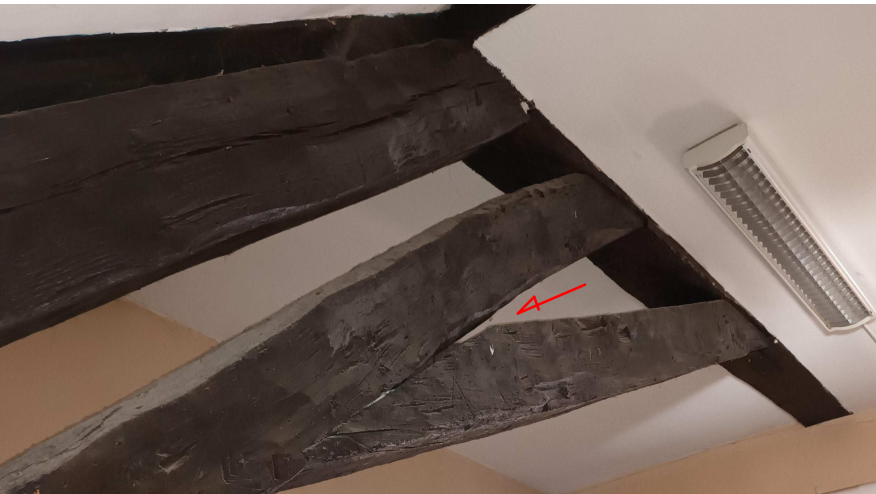
Photo J - Assemblage qui a fortement travaillé.

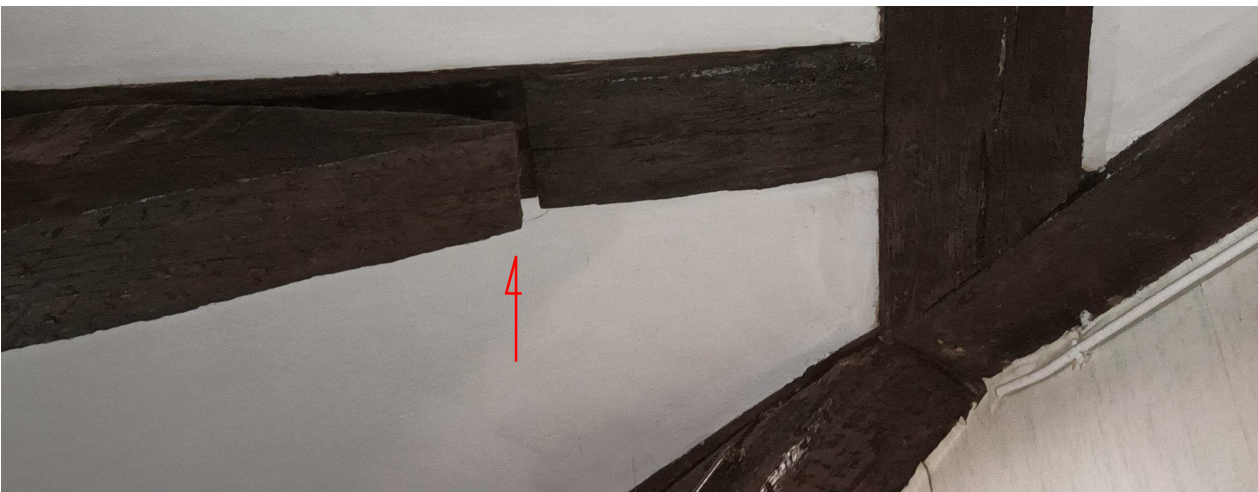
Photo L - Assemblage non renforcé qui a fortement travaillé.

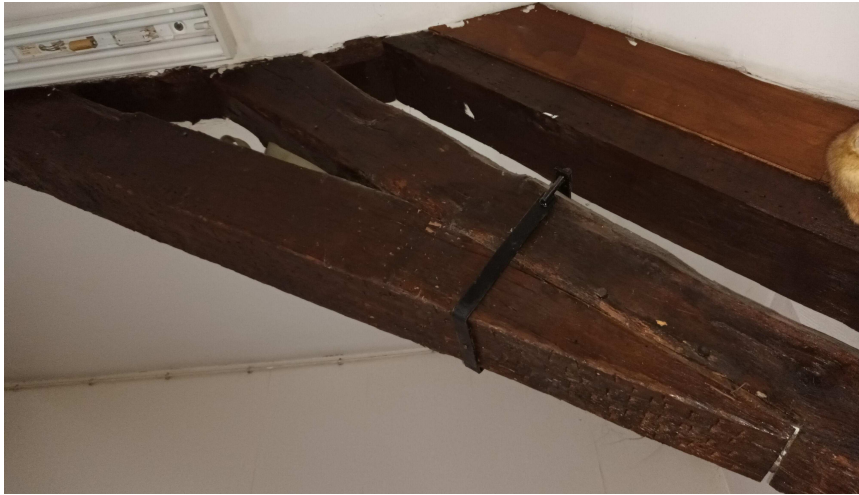
Photo a - Ceinture de renforcement de l'assemblage défectueux.

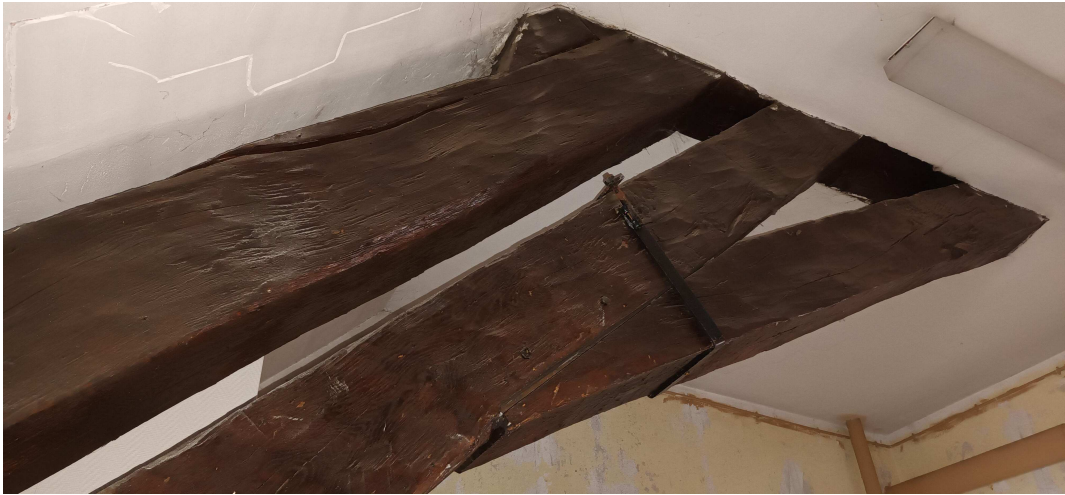
Photo b - Idem.

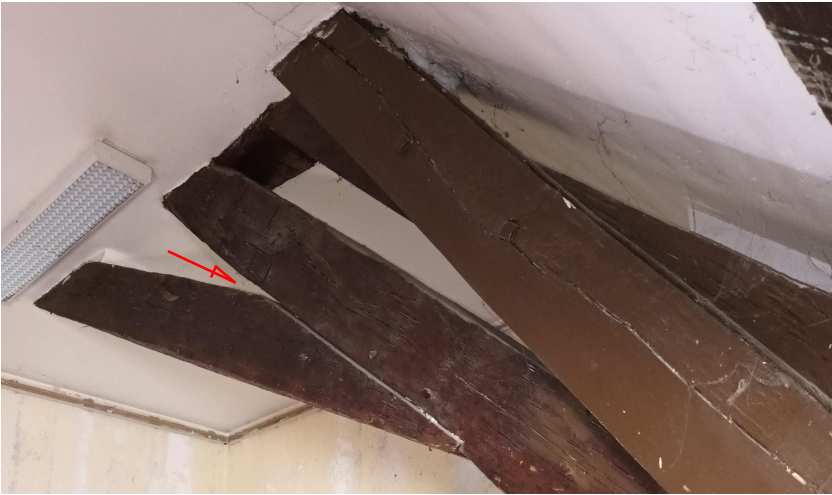
Photo c - Assemblage ayant travaillé.

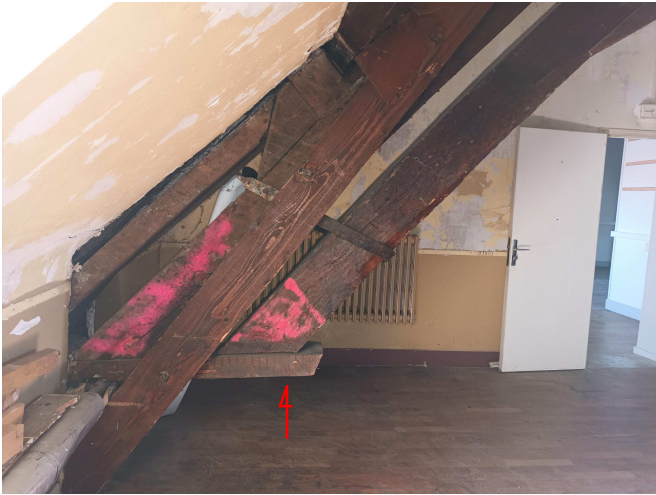
Photo d  
Ceinturage ancien.  
Pied de charpente remanié (ex.: pièce de bois horizontale + moisage).  
Traitement contre les parasites du bois.

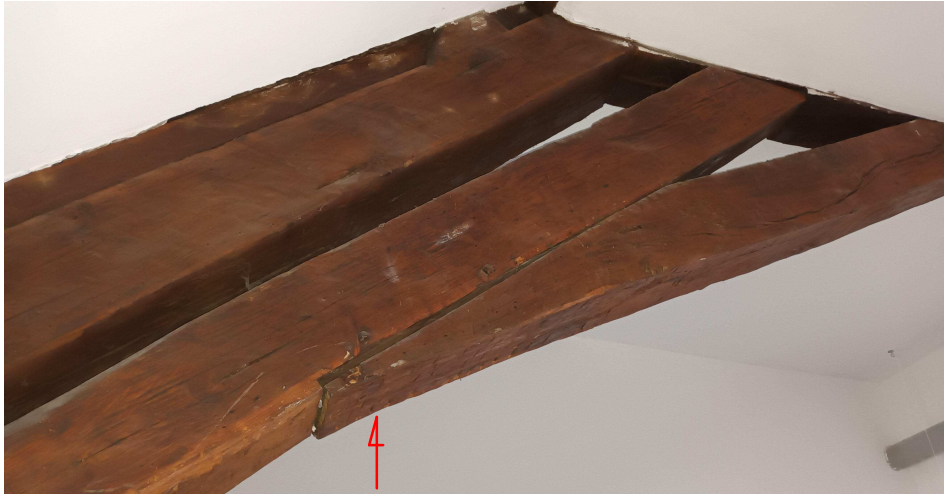
Photo e - Assemblage non renforcé qui a travaillé.

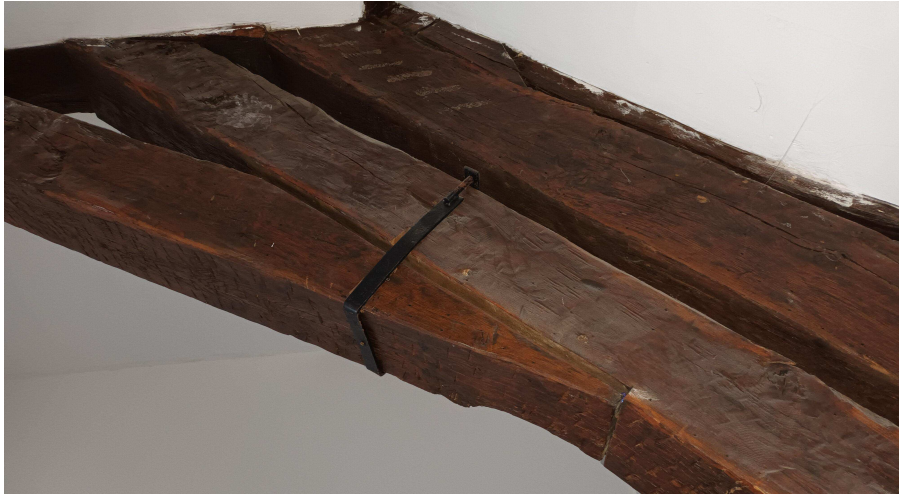
Photo f - Ceinture de renforcement de l'assemblage.

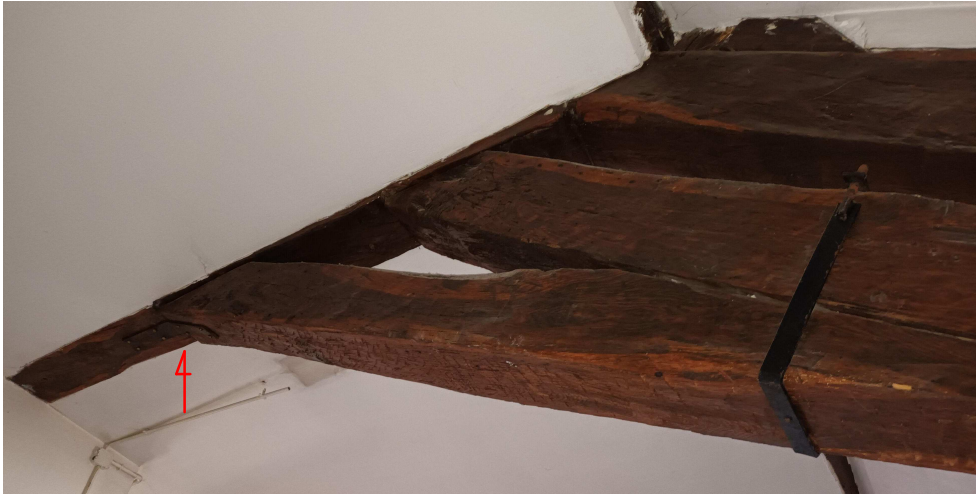
Photo g - Ceinture et équerre de renforcement.

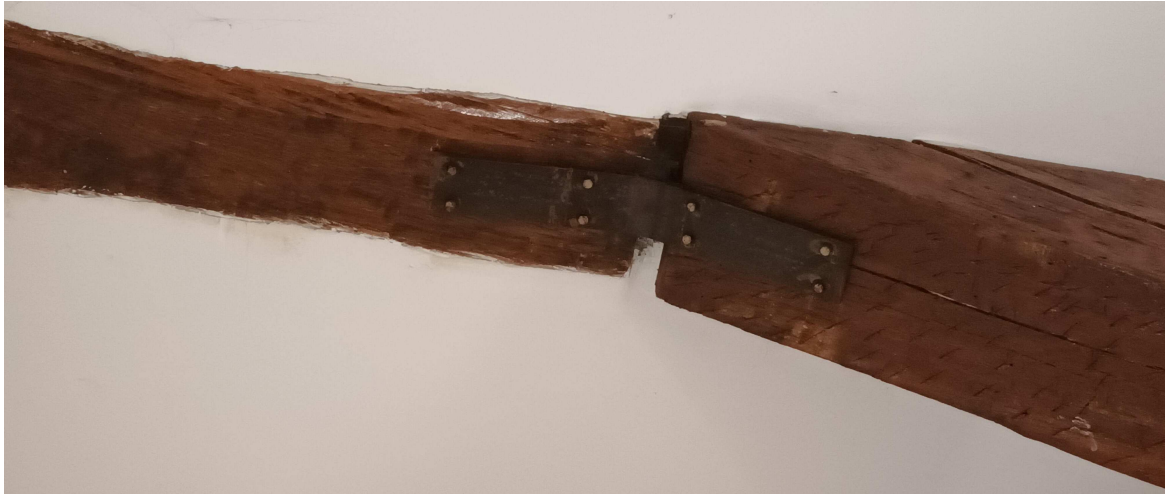
Photo i - Equerre renforçant un assemblage qui avait fortement travaillé.  
L'about de la fiche en bois est largement fendu en plusieurs endroit y compris au droit des fixations de l'équerre.

Bois fendu

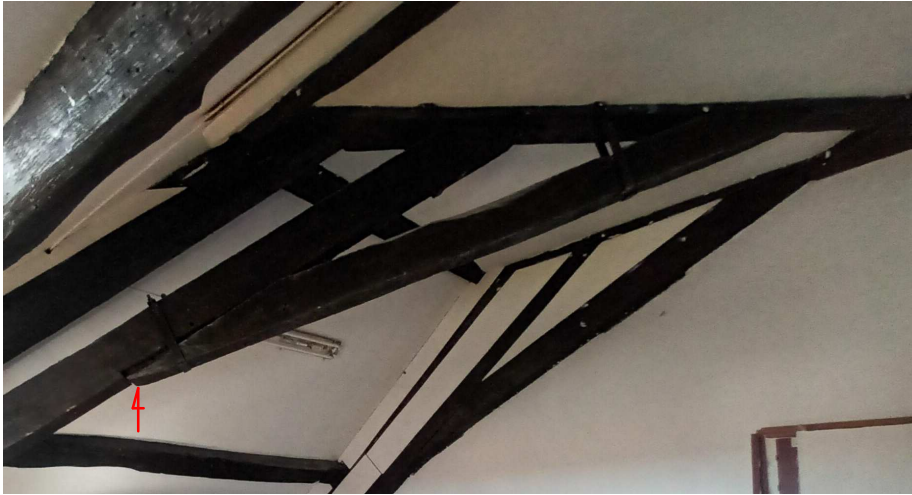
Photo l - 2 ceintures de renforcement y compris sur un assemblage ayant fortement travaillé.

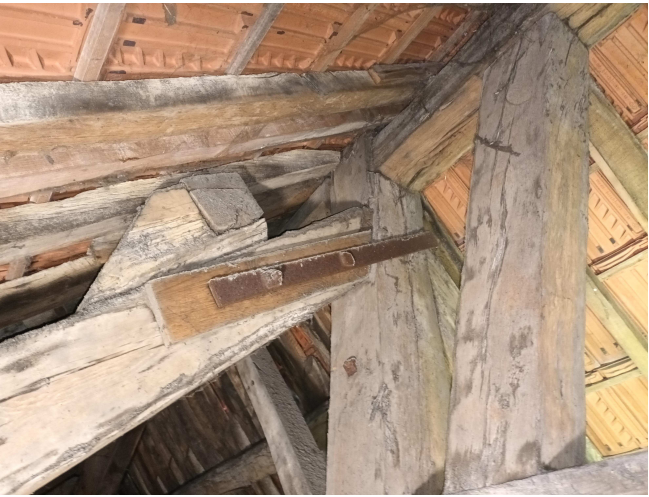
Photo A - Ceinture récente renforçant l'assemblage.

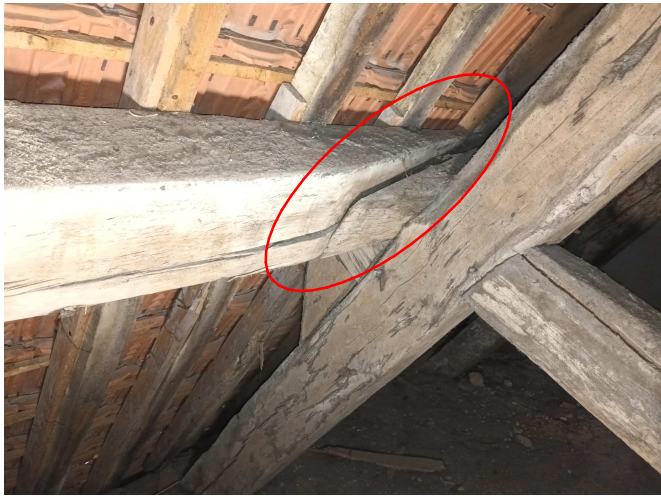
Photo D - Panne qui se déverse sur son appui.

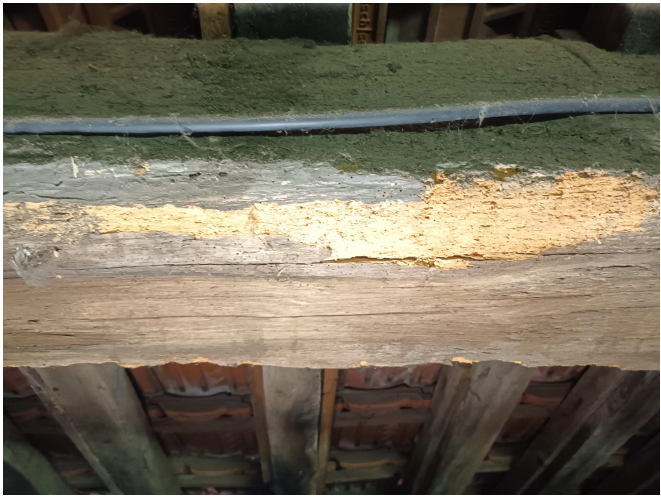
Photo g - Bois de panne parasité.

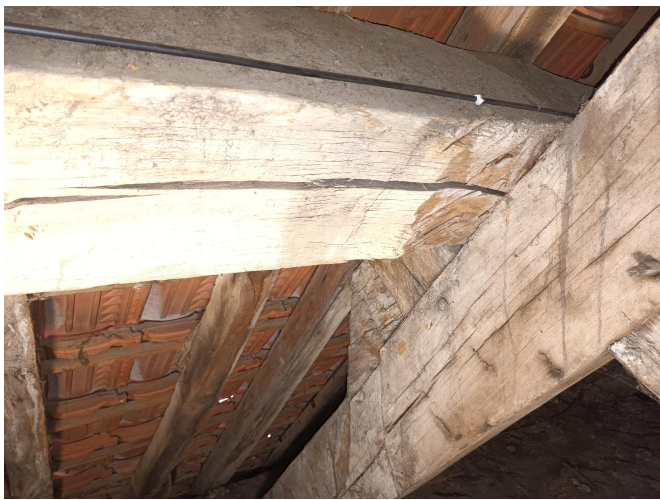
Photo K - Panne fendue.

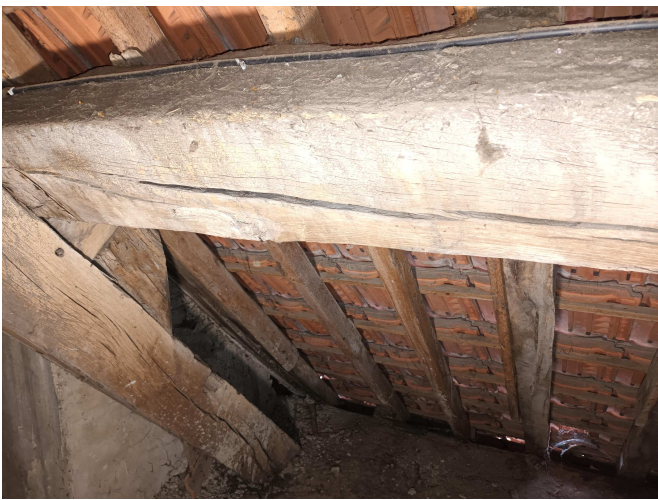
Photo M - Panne fendue.

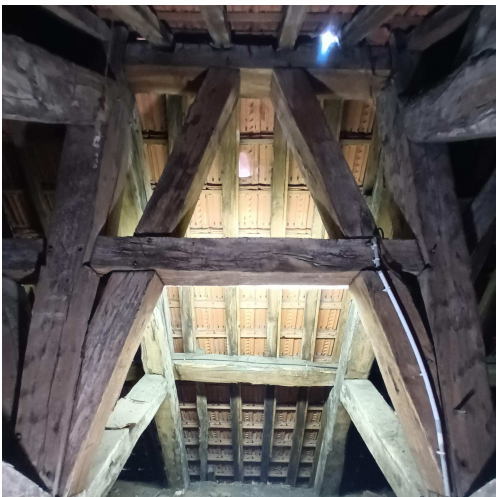
Photo j  
Charpente correctement contreventée par des stabilités transversales.  
Panne fendue sur toute sa longueur.  
7 chevrons sur 8 sont moisés.

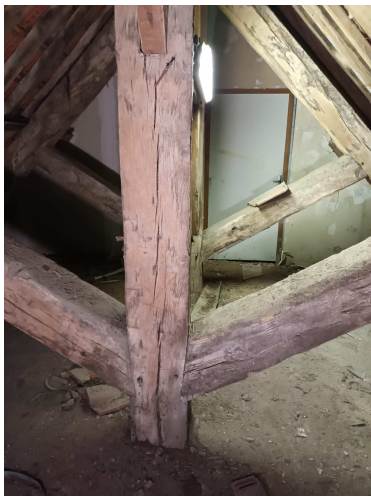
Photo k - Bois de ferme fendu.

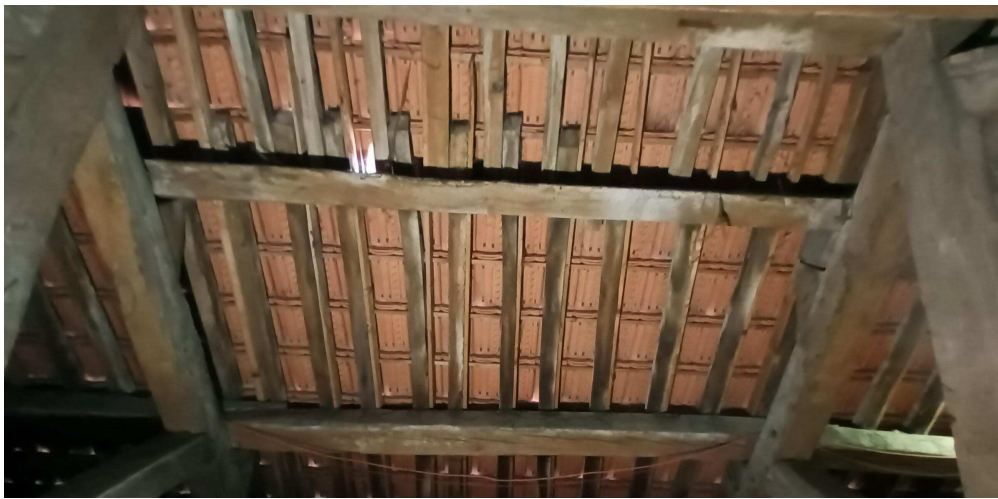
Photo o - Chevronnage hétéroclite, la plupart des chevrons étant en plus moisés.

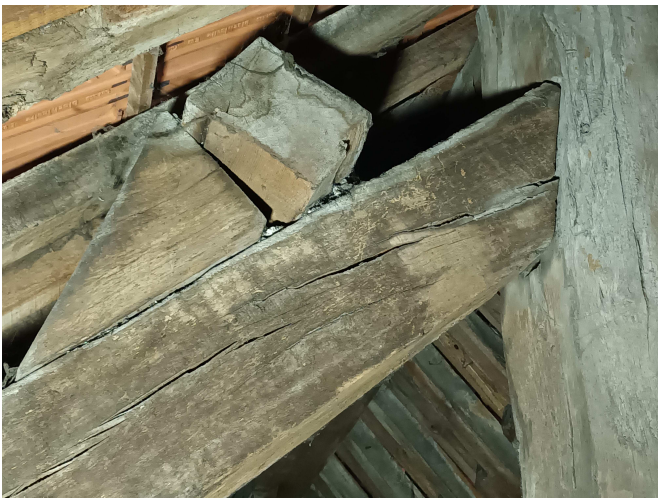
Photo p - Appui précaire de panne tendant à se déverser.

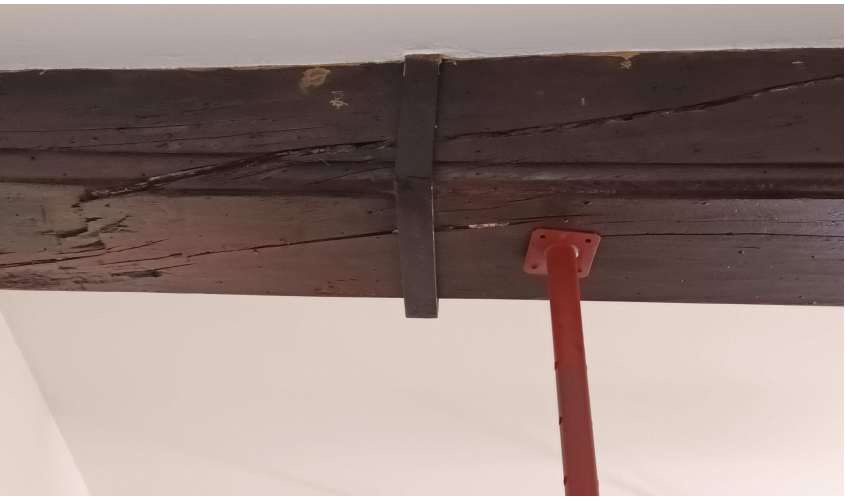
Photo D - Poutre fendue dans le sens de sa longueur renforcée par une ceinture métallique. A notre avis, les murs de refends mettent en compression cette poutre créant une instabilité et la rupture du bois.

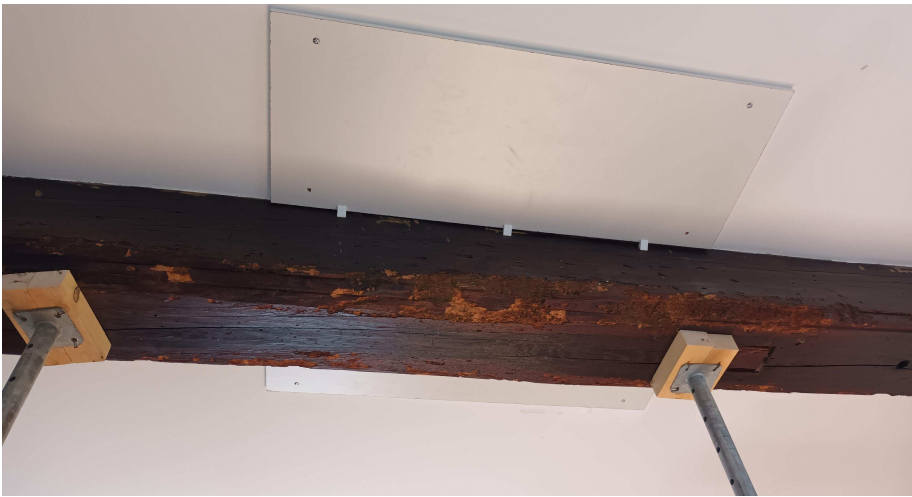
Photo E - Autre poutre fendue dans le sens de sa longueur. Le bois est en plus parasité.

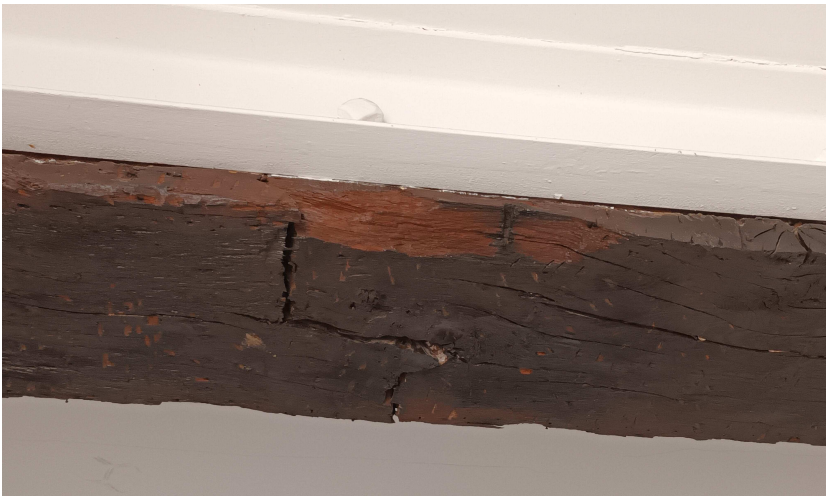
Photo F - Autre poutre largement fendue plus probablement à la flexion. Elle est moisée par des UPN.

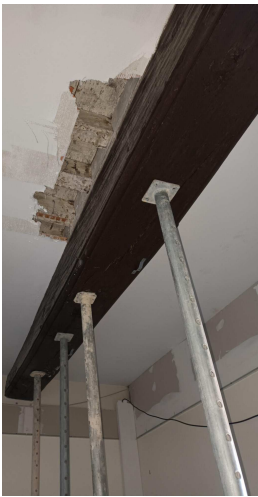
Photo G - Poutre en cours de réparation. L'appui des solives est défectueux.

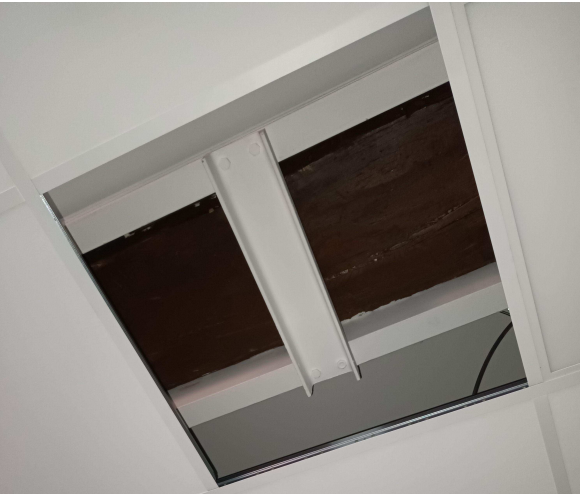
Photo I - Poutre moisée par des UPN constituant renforts en partie courante.

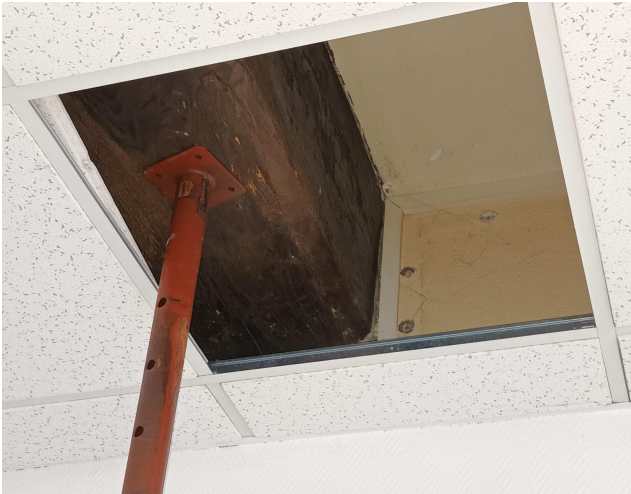
Photo J - Poutre renforcée par des équerres métalliques à l'appui
