| Auxonne - BONAPARTE - 511 RT | |
| Etude structure - Bât. 0016 | |
| STRUCTURE | |
| Phase : DIAG | Ind : A |

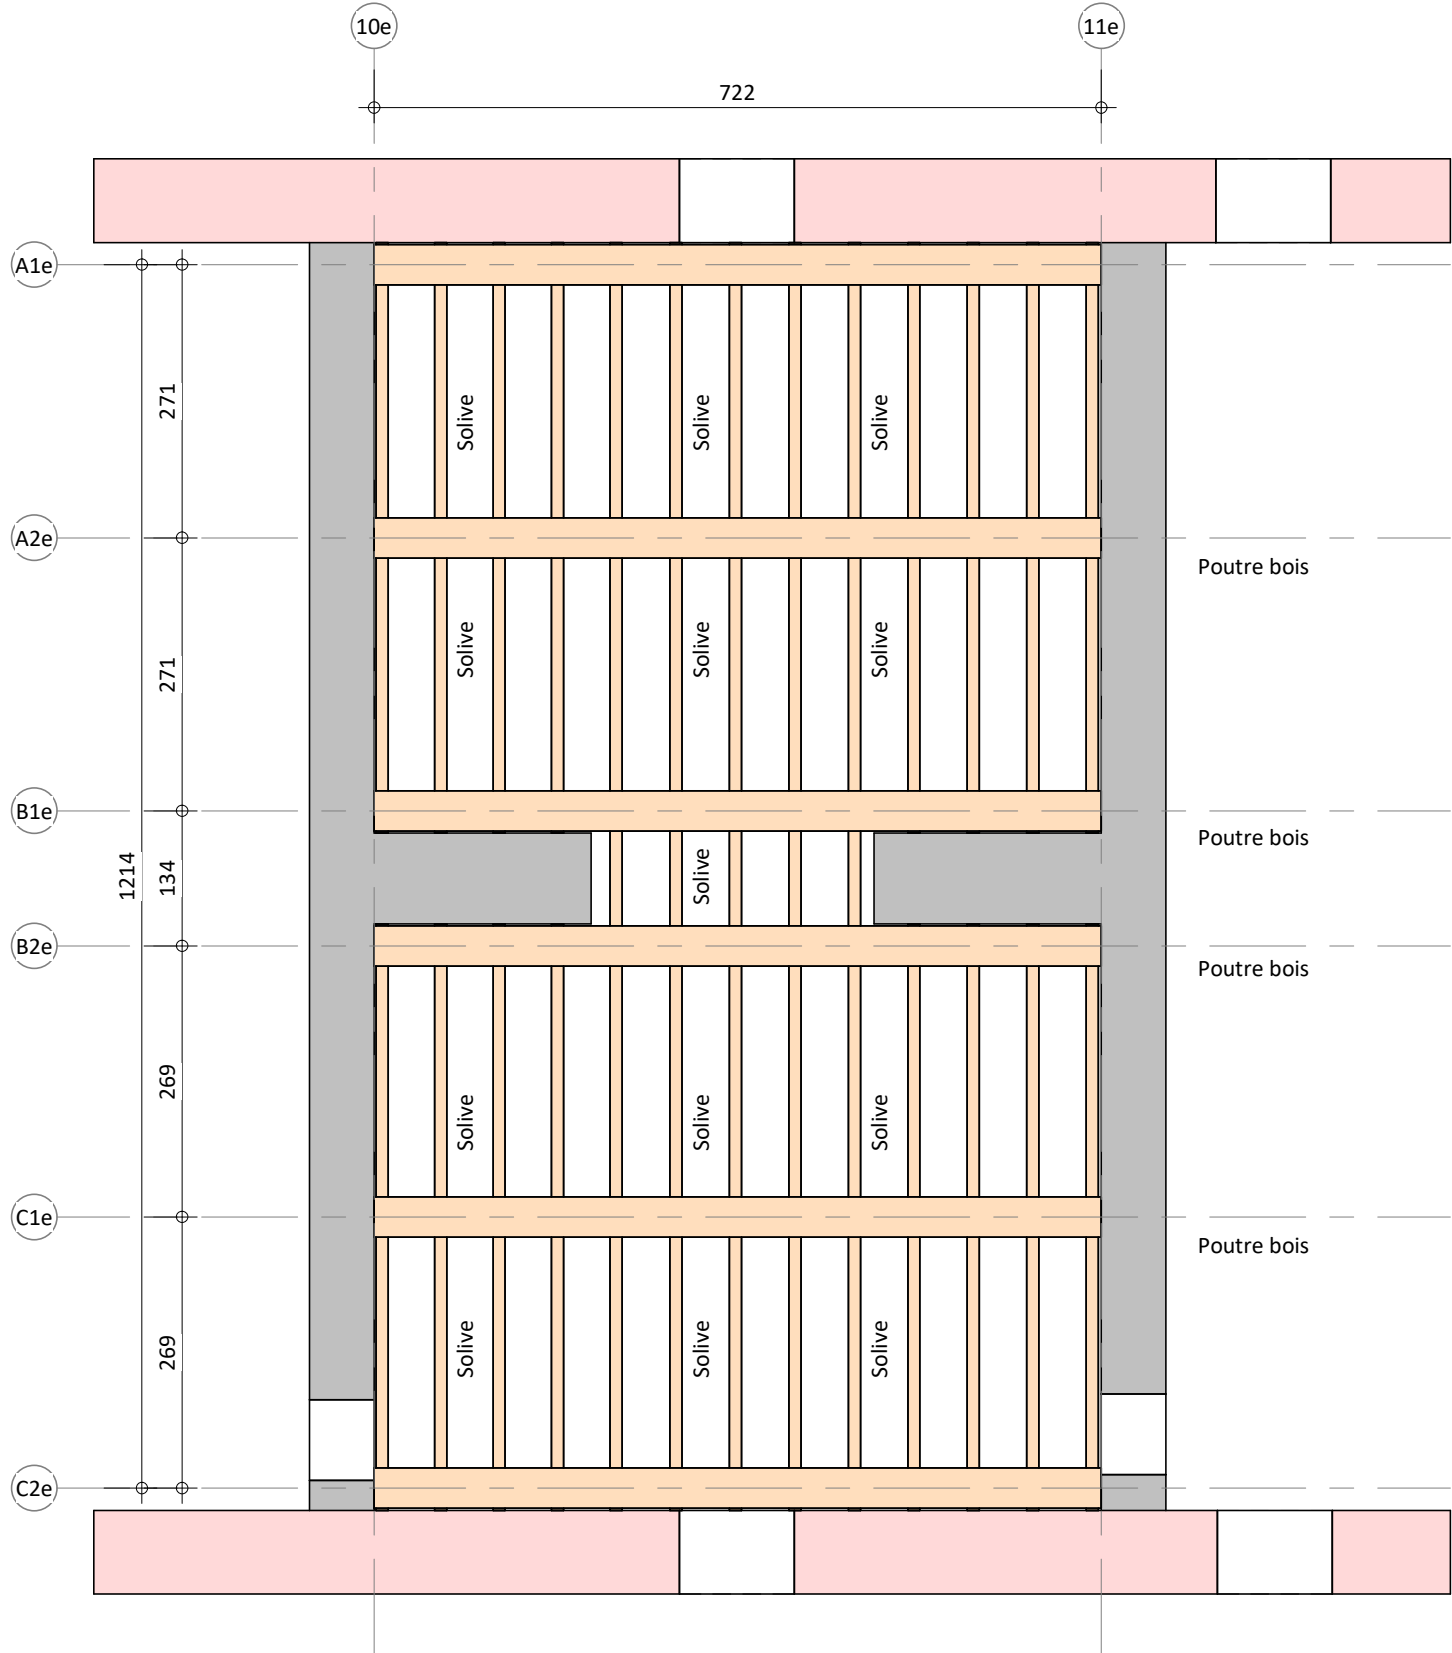
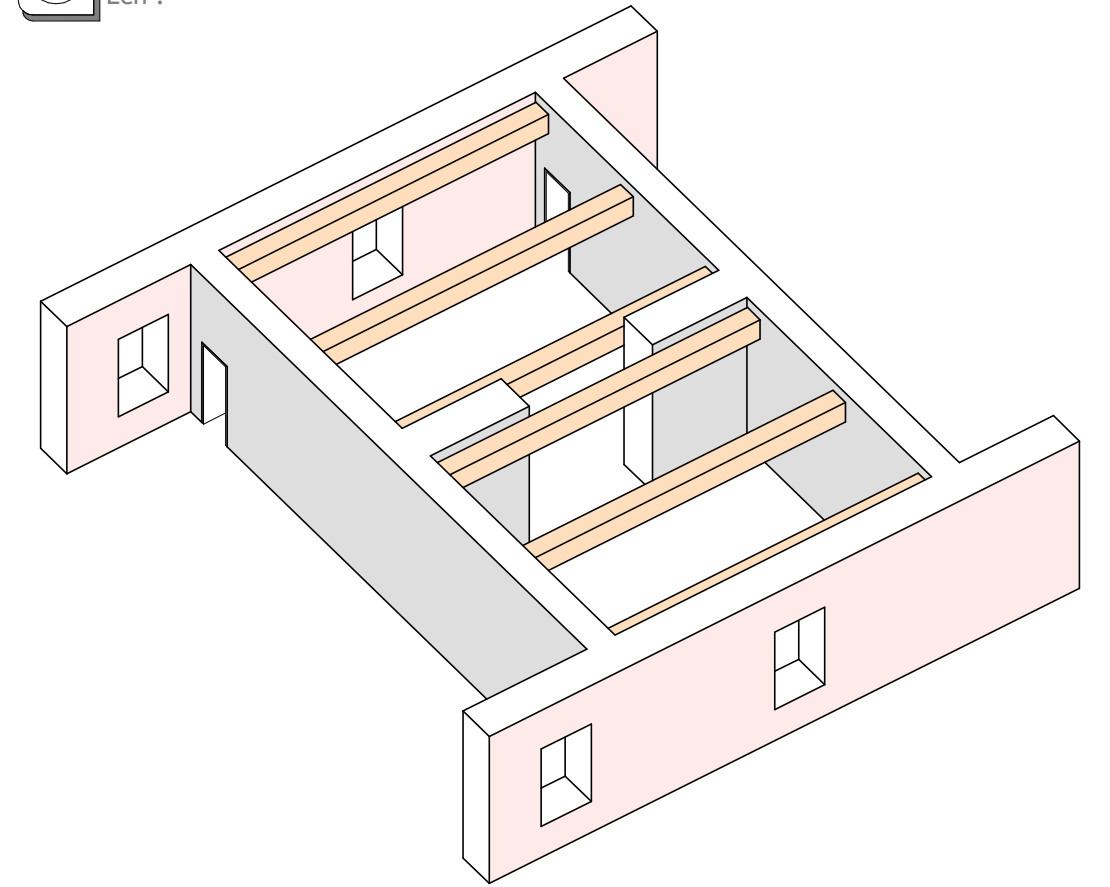
1 STR - Haut RdC à R+2 - Existant  
Ech : 1 : 75

Visite faite des lieux, nous abondons dans le sens de la décision déjà prise par ailleurs par l'ESID de remplacer les planchers existants. Compte tenu des nombreux graves défauts qu'ils présentent (cf. DIA1 P8), il est rationnel de les démolir. Nous proposons de mettre en oeuvre des planchers à bacs collaborants en remplacement. Leur intérêt qui guide notre proposition est que les poutres métalliques qui les supportent pourraient être implantées à la place des poutres en bois existantes. Cela présenterait l'avantage de ne pas déplacer les descentes de charges.

En remplacement des planchers en bois existants qui sont trop vétustes pour être conservés, nous proposons des bacs collaborants remplis de béton mis en œuvre sur des poutres métalliques implantées à la place des poutres bois existantes. Ceci vise à ne pas déplacer les descentes de charges.

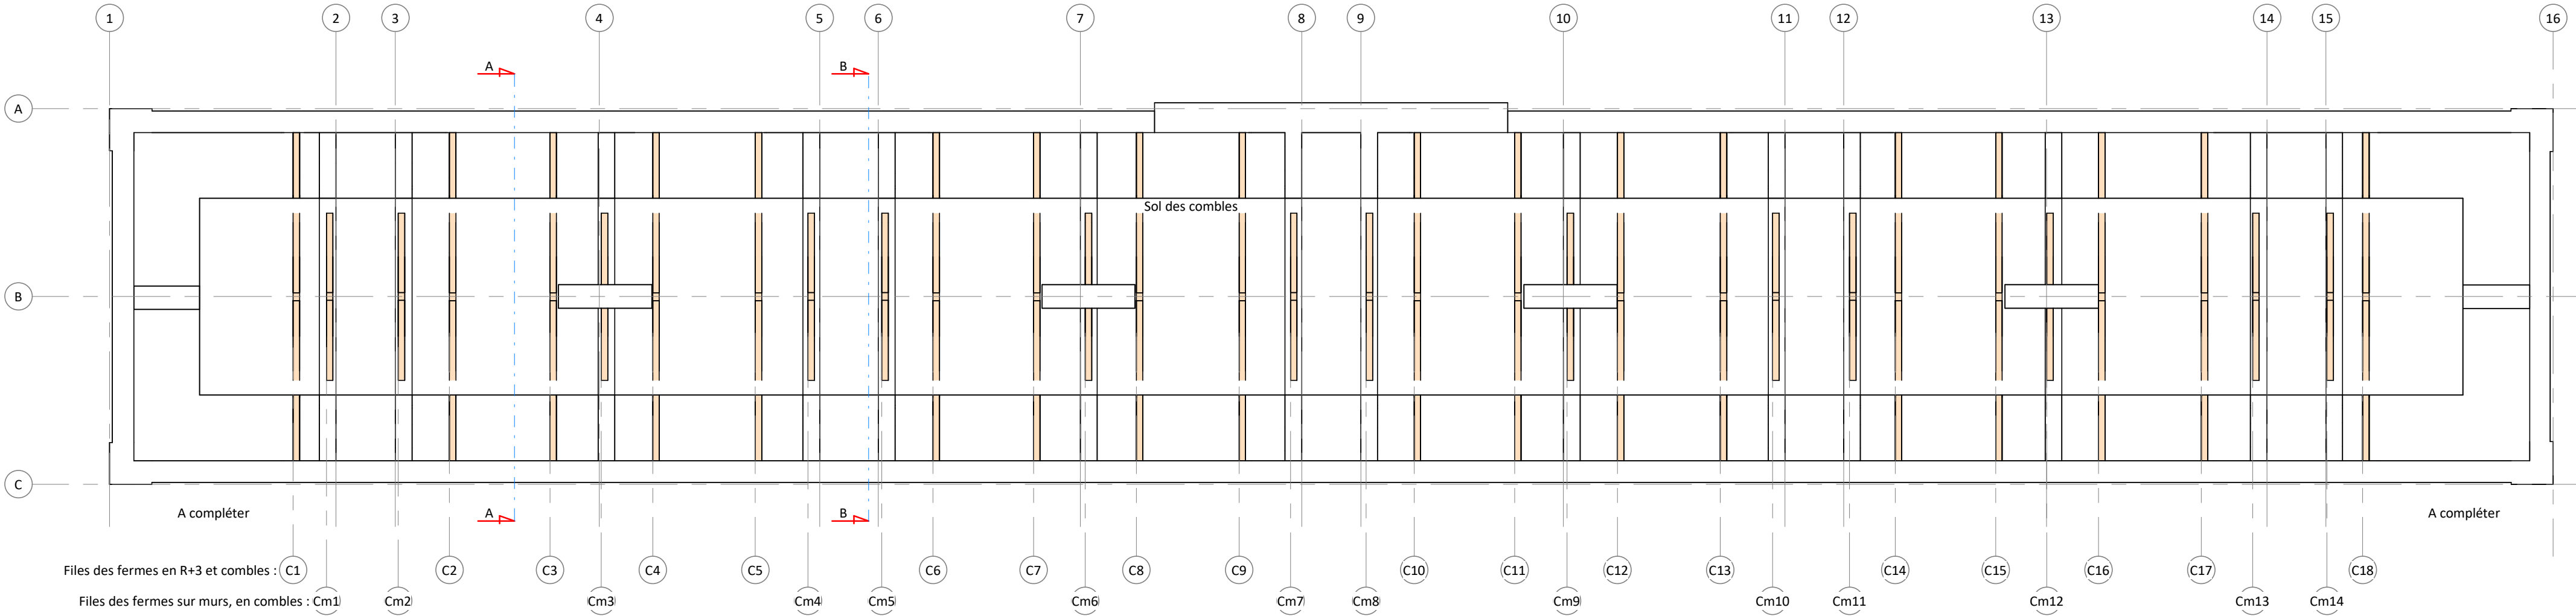
1 STR - Charpente - Existant  
Ech : 1 : 175

Compte tenu des nombreux défauts de la charpente en bois qui a déjà fait l'objet de multiples réparations, remplacer la toiture est nécessaire en cohérence avec le projet de réhabilitation du bâtiment 0016 d'ores et déjà prévu par l'ESID de Metz (cf. DIA1 P4 à P7).
