**Pré-Rapport de repérage des matériaux et produits contenant de l'amiante avant réalisation de travaux dans un immeuble bâti**

**Nom du site :** 210038001R - AUXONNE - QUARTIER  
BONAPARTE - GEP

BATIMENT 16  
RUE VAUBAN  
21130 AUXONNE

**Référence du rapport :** 22428556/S1.1.2.R

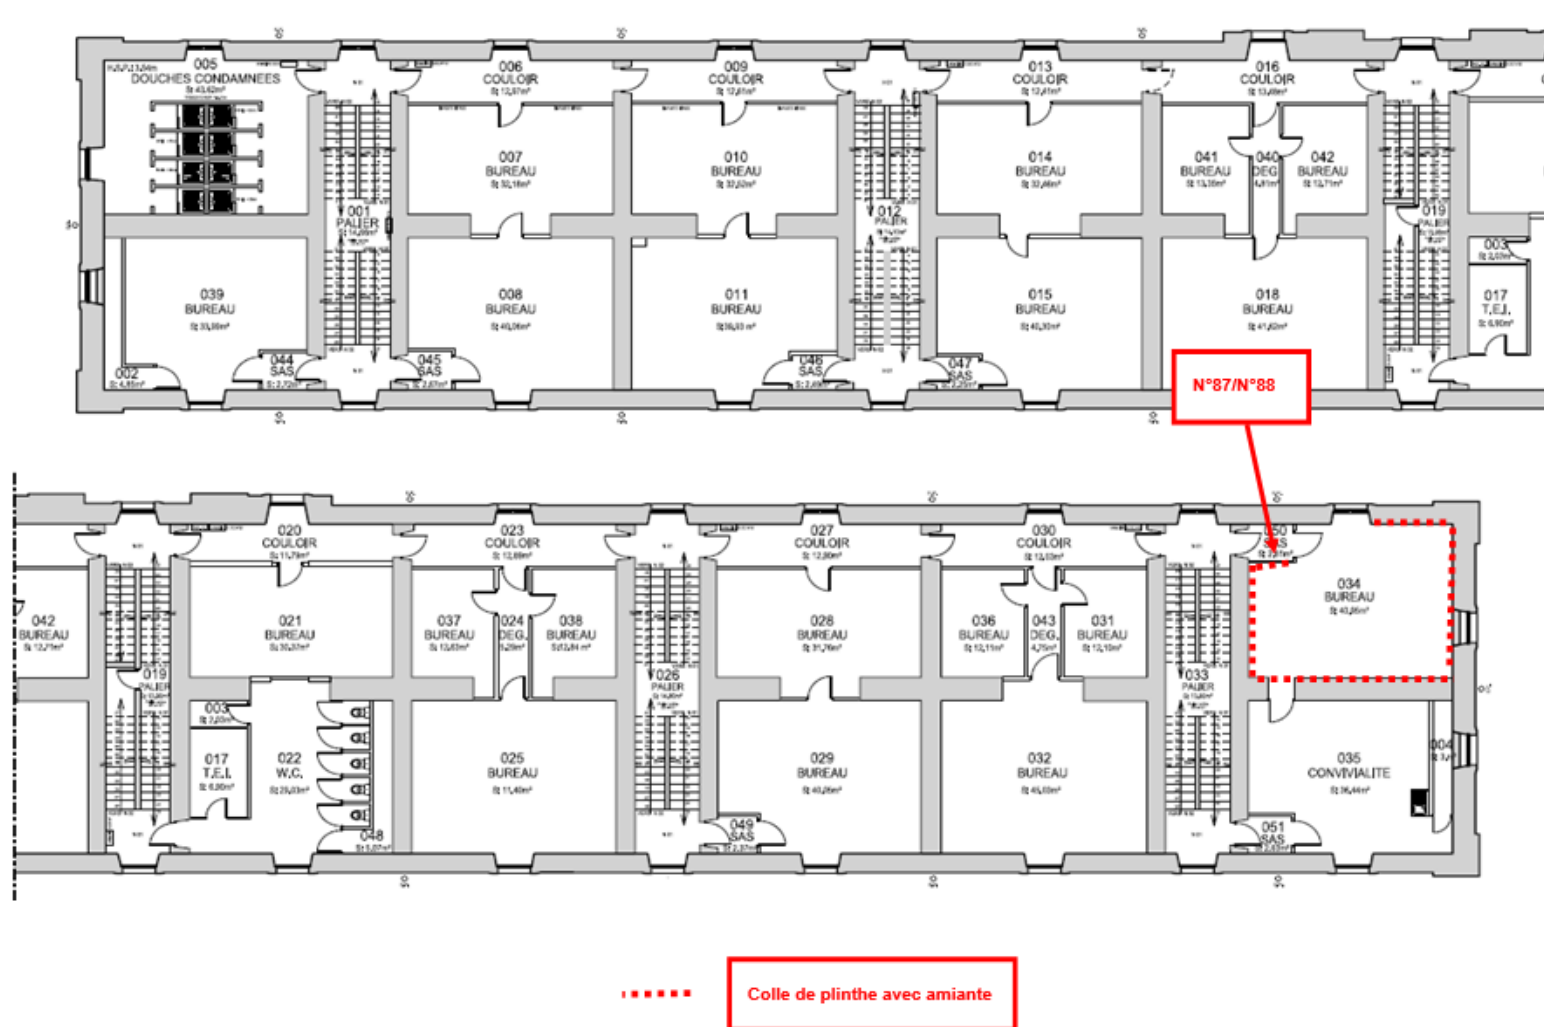
**SCHEMA DE REPERAGE DES DES MATERIAUX  
AMIANTE : BATIMENT 16 – NIVEAU 1**

| Matériaux et produits listés en annexe A de la norme NF X 46-020 concernés par les travaux prévus | | | |
|---|---|---|---|
| ETAGE 1 / Local 034 | Revêtement du mur | Colle de plinthe | COLLE DE PLINTHE -N°87 SUR SCHEMA DE REPERAGE |
| ETAGE 1 / Local 034 | Revêtement du mur | Colle de plinthe | COLLE DE PLINTHE -N°89 SUR SCHEMA DE REPERAGE |

Certaines colle de plinthe sont revenues amiantées suite à notre diagnostic. Des prélèvements complémentaires sur des plinthes sont nécessaires pour définir exactement celles qui contiennent de l'amiante. La cartographie du présent rapport ne prend en compte que les plinthes revenues amiantées sans prise en compte des zones homogènes (difficile à ce stade de définir ces zones compte tenu d'une apparence identique).

=> Intervention complémentaire à prévoir uniquement sur les colles de plinthe.

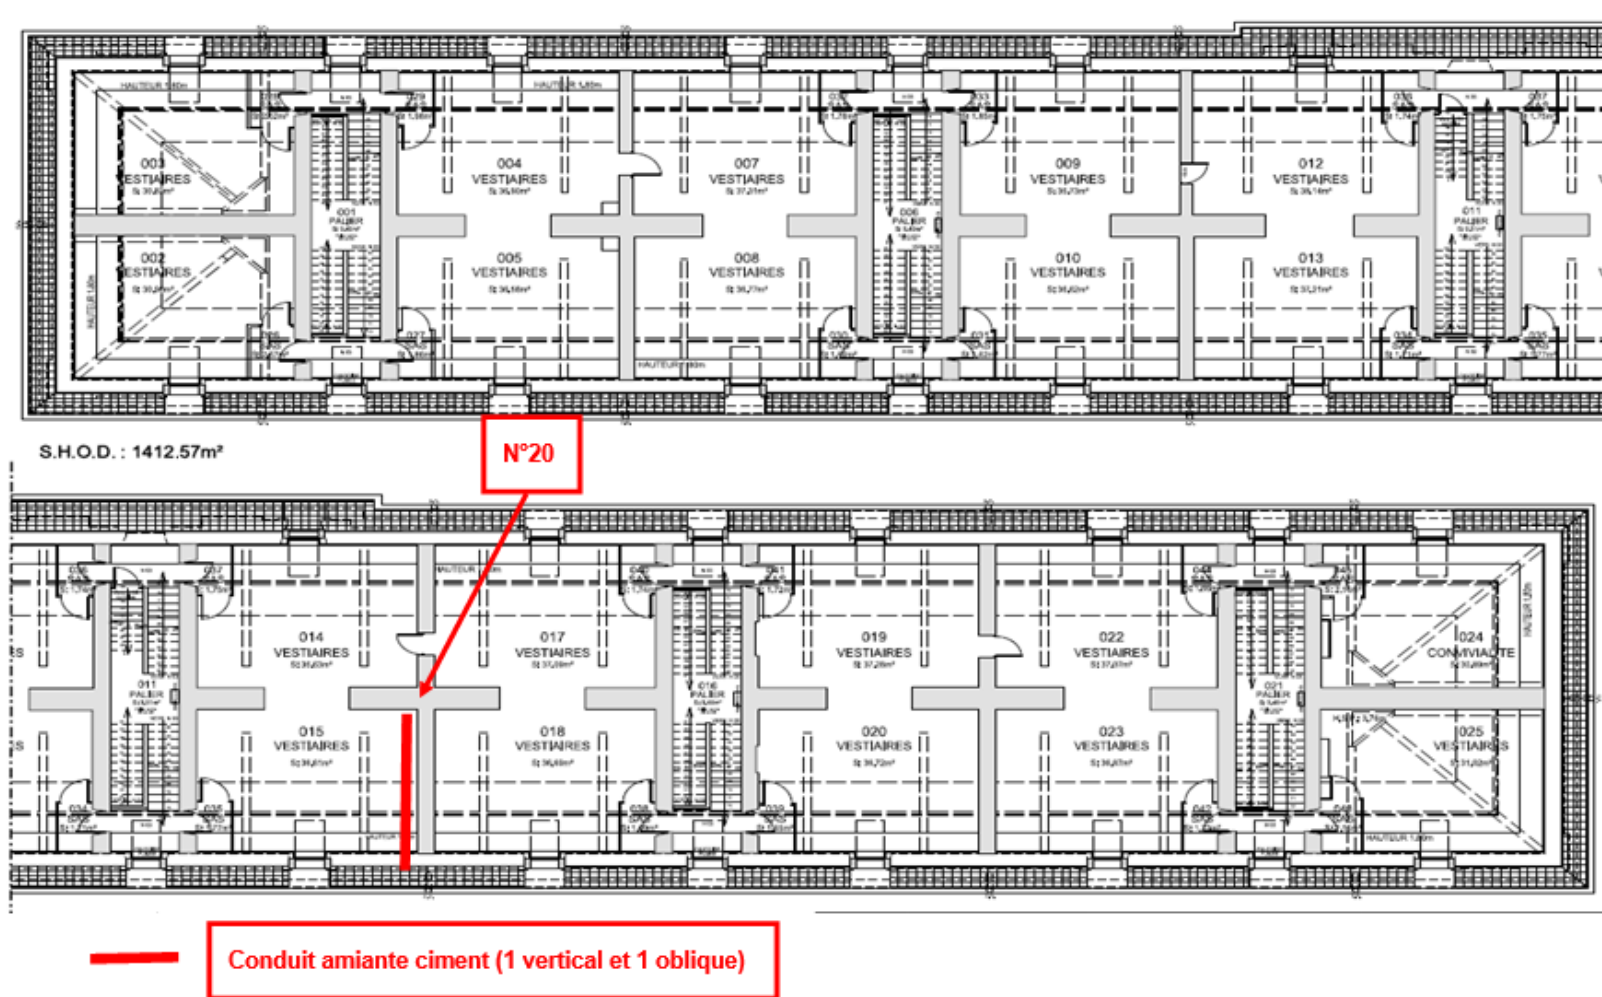
**SCHEMA DE REPERAGE DES MATERIAUX AMIANTE :  
BATIMENT 16- NIVEAU 3**

| Matériaux et produits listés en annexe A de la norme NF X 46-020 concernés par les travaux prévus | | | |
|---|---|---|---|
| ETAGE 3 / Local 015 | Conduit | Conduit | fibre-ciment, gris(e), CONDUIT AMIANTE CIMENT -N°20 SUR SCHEMA DE REPERAGE |

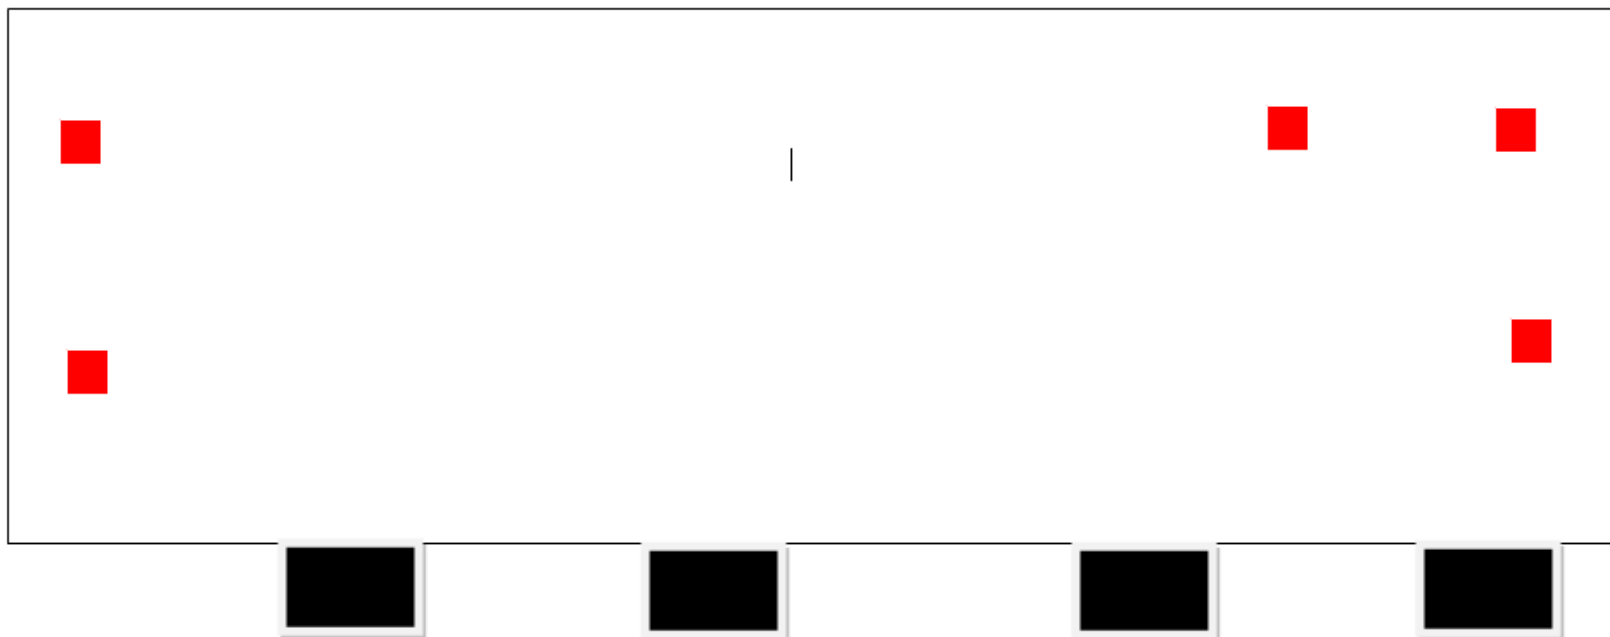
**FACADE AVANT**

**AERATIONS AMIANTE CIMENT**

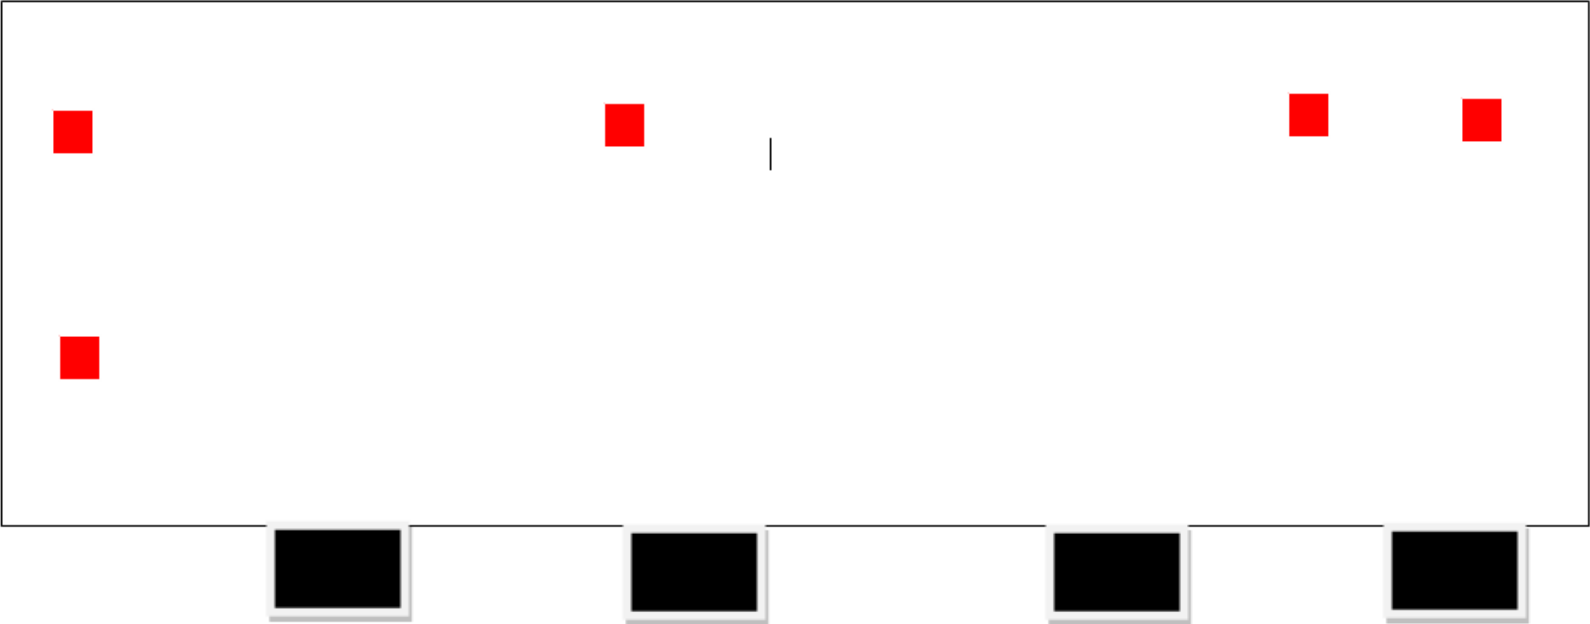
**FACADE ARRIERE**

**AERATIONS AMIANTE CIMENT**

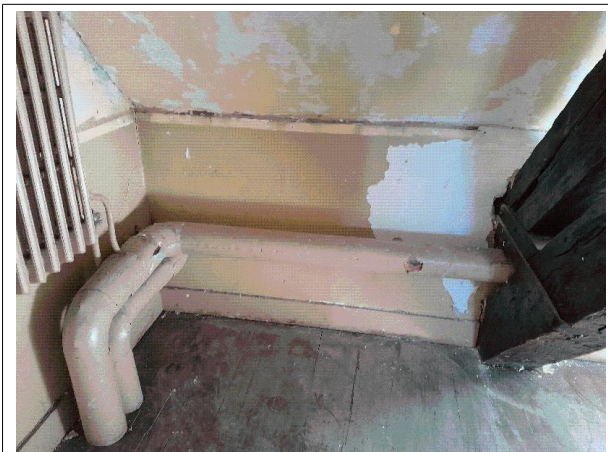
Prélèvement - P021 : ETAGE 3 / Local 015 - Calorifugeage-  
(Absence d'amiante)

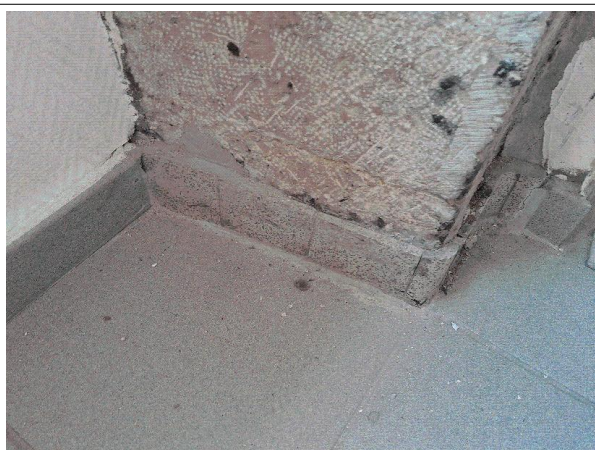
Prélèvement - P040 : ETAGE 2 / Local 006 - Colle de plinthe-  
(Présence d'amiante)

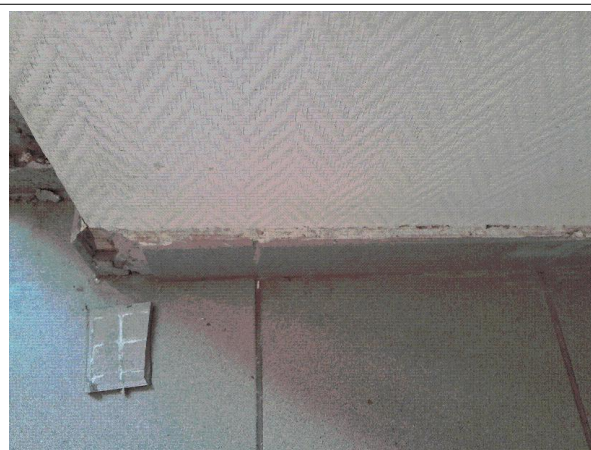
Prélèvement - P041 : ETAGE 2 / Local 006 - Colle de plinthe-  
(Absence d'amiante)

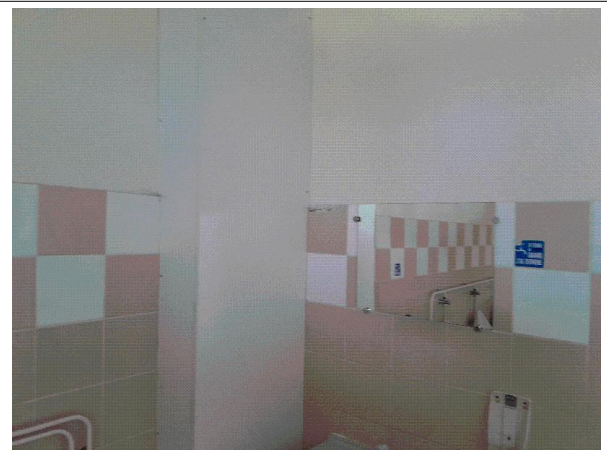
Prélèvement - P061 : ETAGE 2 / Local 019 - Colle de faïence- (Absence d'amiante)

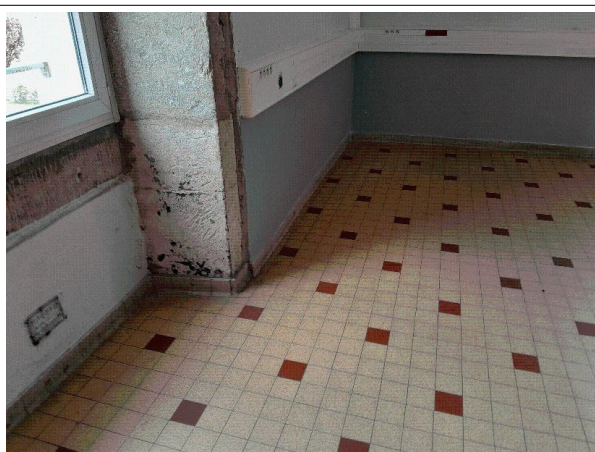
Prélèvement - P088 : ETAGE 1 / Local 034 - Colle de plinthe- (Présence d'amiante)

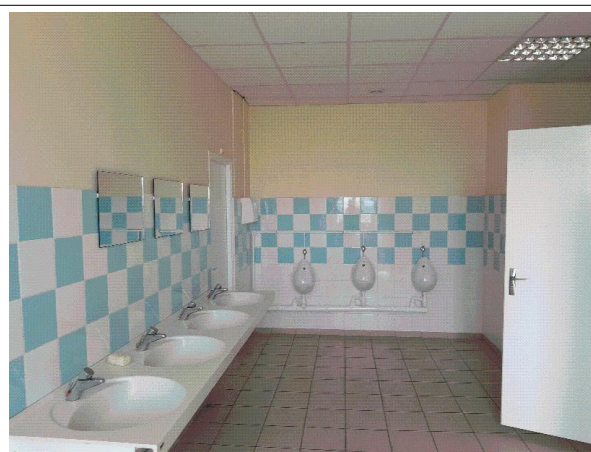
Prélèvement - P090 : ETAGE 1 / Local 022 - Colle de faïence- (Absence d'amiante)
