## AIX-EN-PROVENCE (13)

### « PALAIS VERDUN »

## MINISTERE DE LA JUSTICE

A la demande du ministère de la justice et pour le compte la délégation interrégionale Sud-Est – département de l'immobilier Aix-En-Provence représentée par Madame COSTE Emile, l'agence **RINCENT Provence Méditerranée** est intervenue en date des **lundi 30 et mardi 31 mars 2026** pour procéder à une campagne de reconnaissance structurelle sur divers planchers et voiles en vue de la création d'une nouvelle salle criminelle et d'un monte-charge.

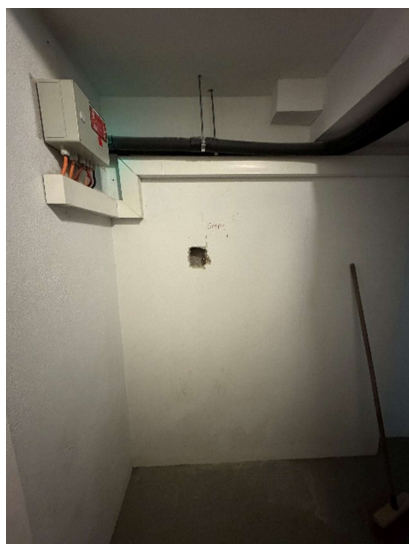
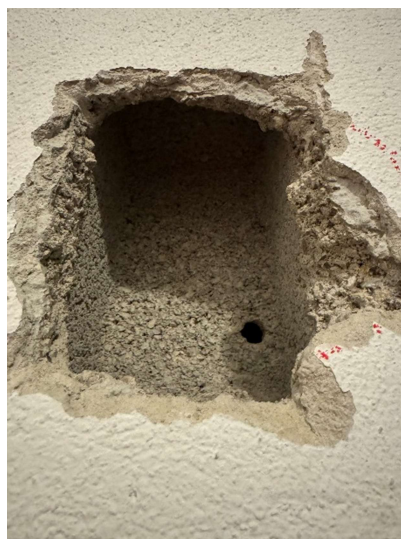
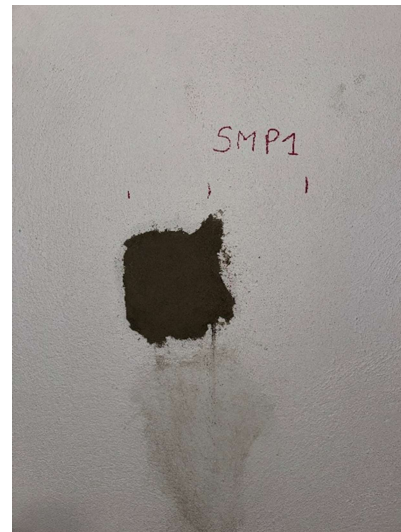
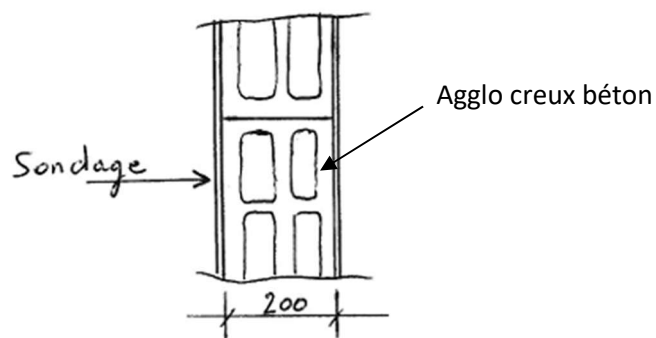
## Zone inter-sol (accès détenus) – SONDAGE SMP1 (mur porteur)

**Observations :** l'épaisseur a été déterminée par percement fin de l'agglo.  
Enduit lissage et peinture en surface.

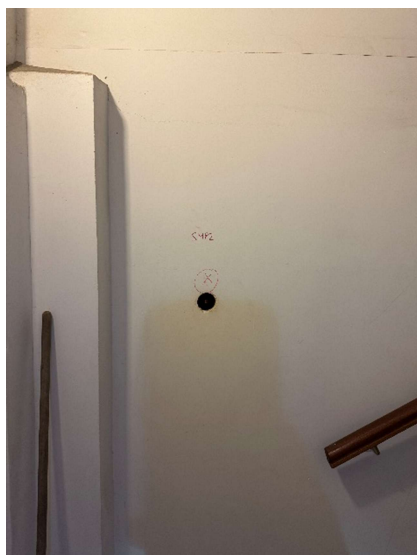
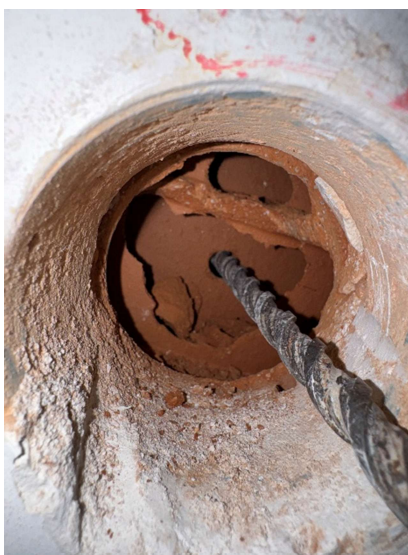
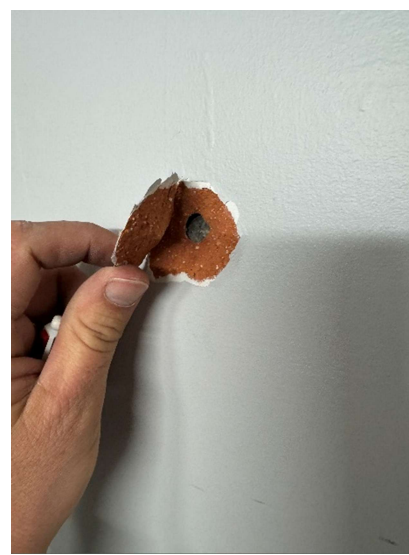
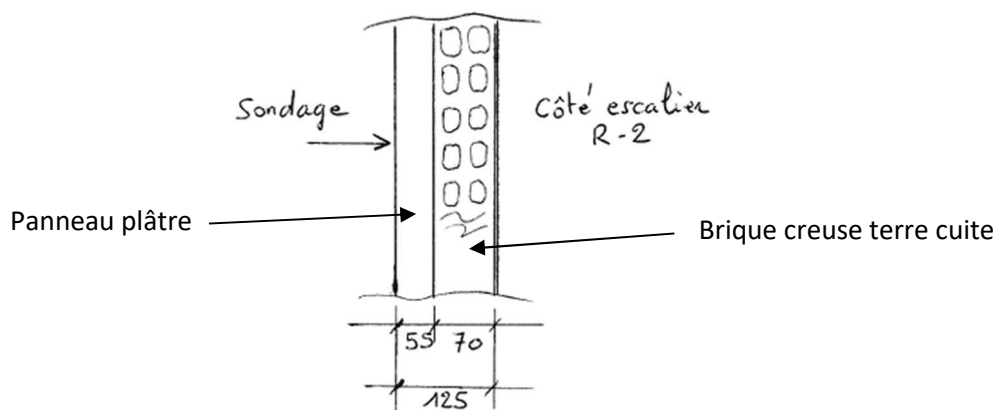
## Zone inter-sol (accès détenus) – SONDAGE SMP2 (mur porteur)

Observations : l'épaisseur a été déterminée par percement fin pour la brique creuse.  
Enduit lissage et peinture en surface côté escalier R-2.

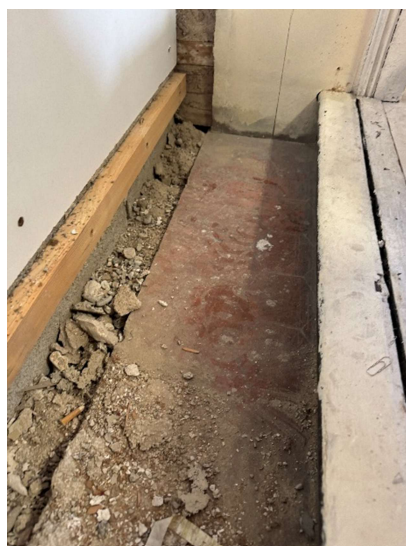
## Zone RDC (future passerelle) – SONDAGE SMnP1 (mur non porteur)

Observations : le sondage SMnP1 a fait l'objet d'un relevé visuel depuis la salle de reprographie.

Au droit de la future passerelle, un remplissage en aggro creux béton est visible, épaisseur 20cm.

Le seuil – qui fera l'objet d'un chemin de câbles – n'a pas été sondé dans cette zone occupée par un bureau proche.

Nous pouvons supposer que le plancher est de même constitution que le sondage réalisé en surface du plancher bas de cette même salle de reprographie.

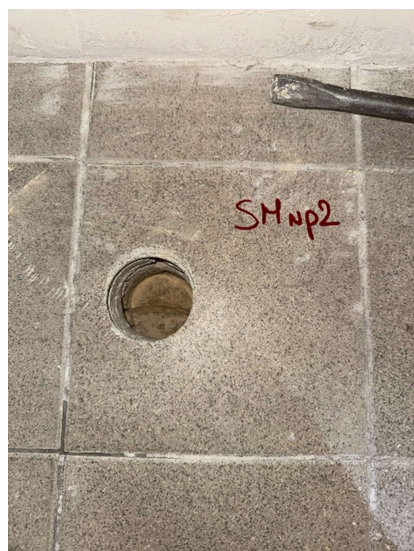
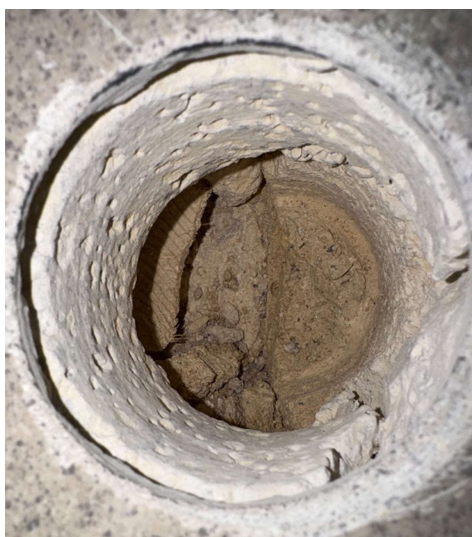
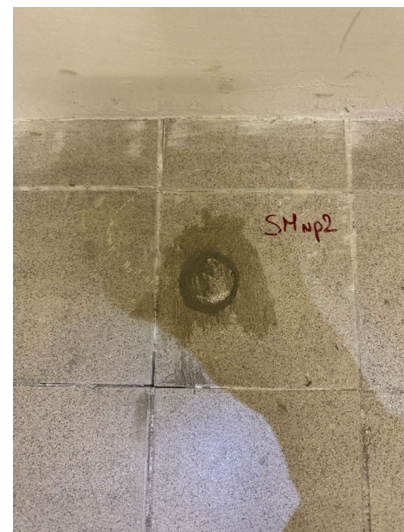
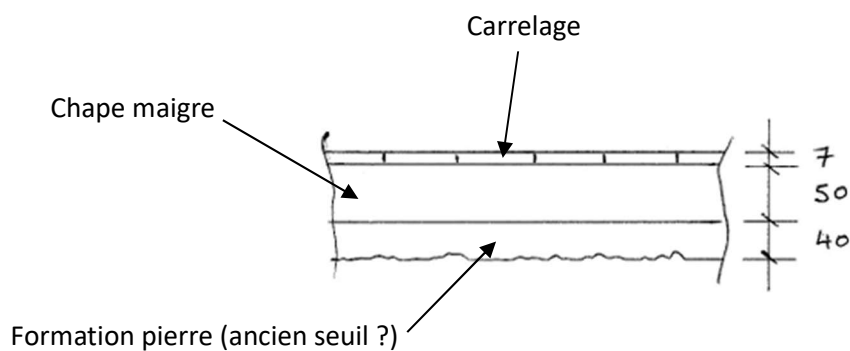
**Zone RDC (future passerelle) – SONDAGE SMnP2 (mur non porteur)**

**Observations :** Le sondage a été opéré en surface proche du mur en remplissage agglo (20cm) afin d'avoir un regard sur le seuil qui recevra un chemin de câbles comme pour la zone SMnP1.

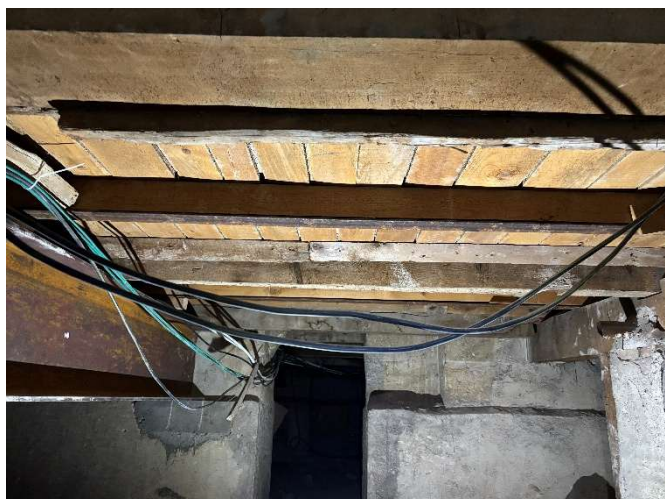
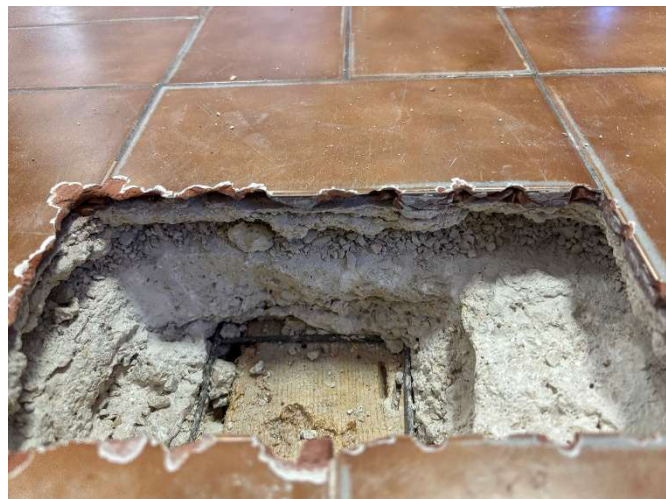
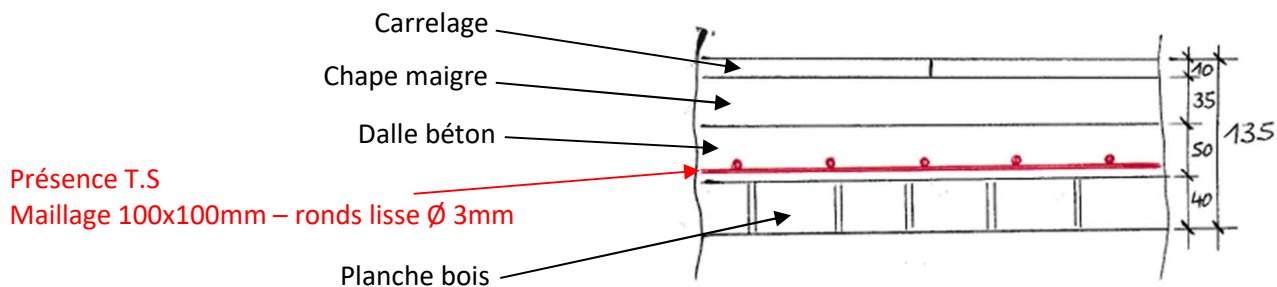
### Zone Salle de reprographie – SONDAGE SP1 – Plancher bas (bois)

Observations : Sous le plancher bas accessible par une trappe, nous notons la présence de nombreux renforts avec IPN dans les soubassements. Le relevé des divers assemblages n'a pas été réalisé, seule la surface du plancher bois a été observée.

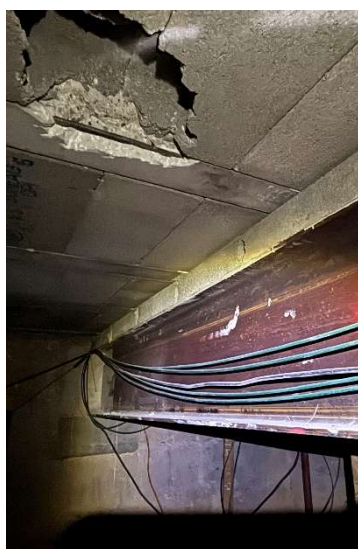
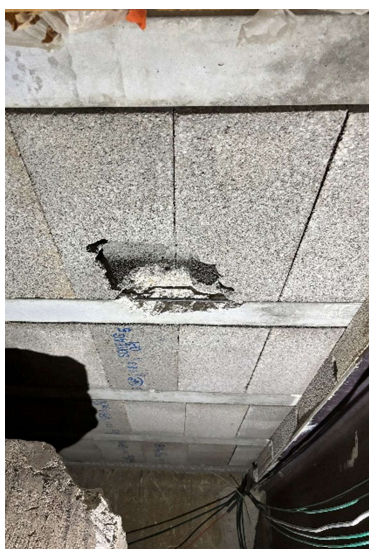
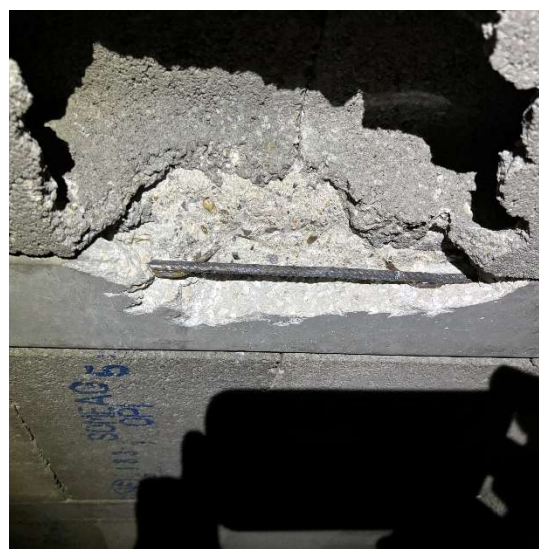
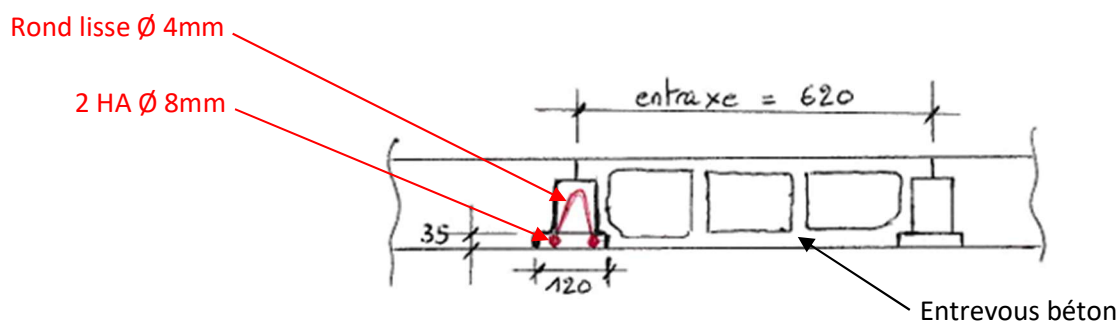
## Zone Salle de reprographie – SONDAGE SP1 bis – Plancher bas (poutrelle hourdis)

**Observations :** Sous le plancher bas accessible par une trappe, nous notons la présence de nombreux renforts avec IPN dans les soubassements. Une zone du plancher bas est composée d'un complexe poutrelle hourdis entrevous béton. Un simple regard a été apporté sur le ferrailage des poutrelles. Il est supposé que la partie supérieure du plancher soit de même constitution que la zone « bois » avec une dalle de répartition.

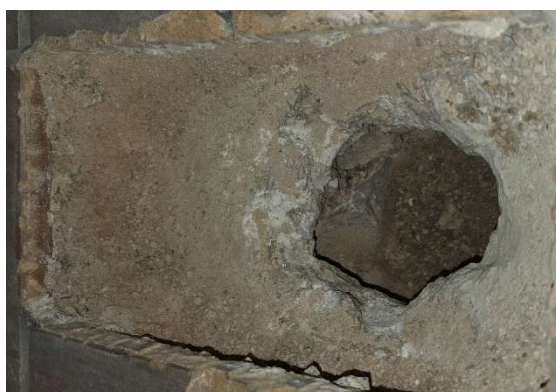
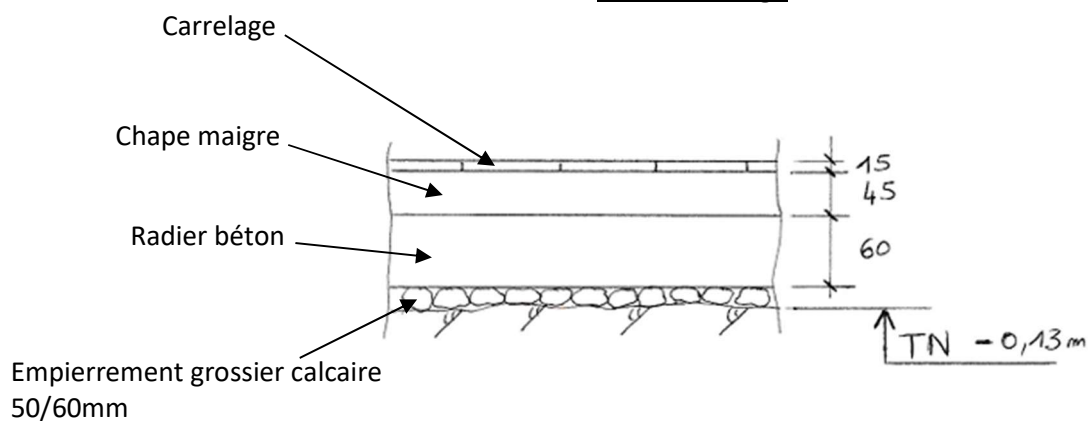
## Zone Monte-charge – SONDAGE SPmc R-2

**Observations :** Sous l'empierrement, nous observons une formation limoneuse marron s'apparentant au terrain naturel ou éventuellement un remblai.

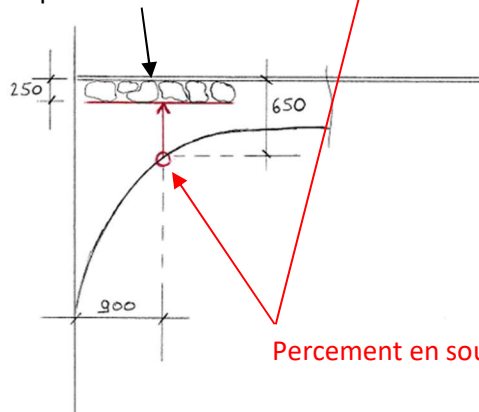
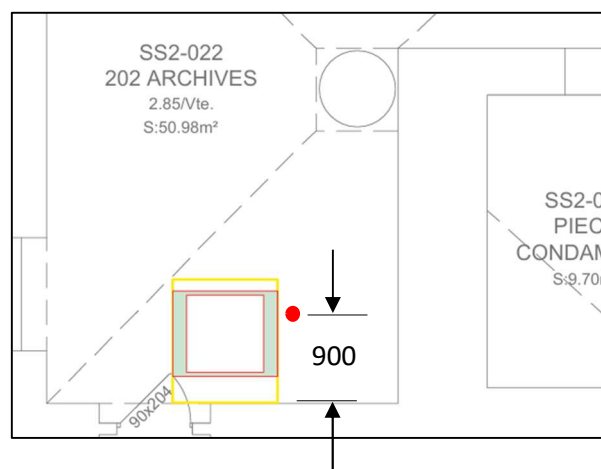
## Zone Monte-charge – SONDAGE SPmc R-1

Remblai fin poussiéreux en surface

Percement en sous-face sur 400mm

**Observations :** Un percement fin a été opéré en sous-face de la voute depuis le R-2.

En surface, les blocs calcaires (remblai ?) ont été extrais au perforateur, l'épaisseur de 650mm est donnée à titre indicative.

L'interface voute/remblai, si elle existe, n'a pu réellement être déterminée.

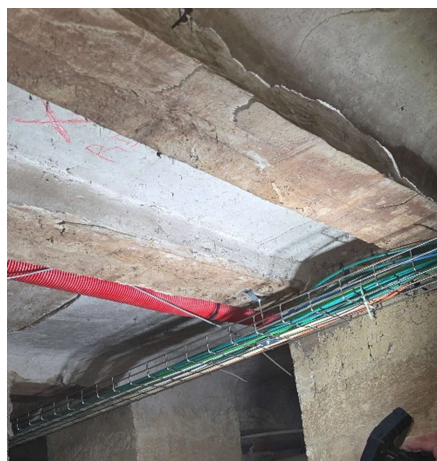
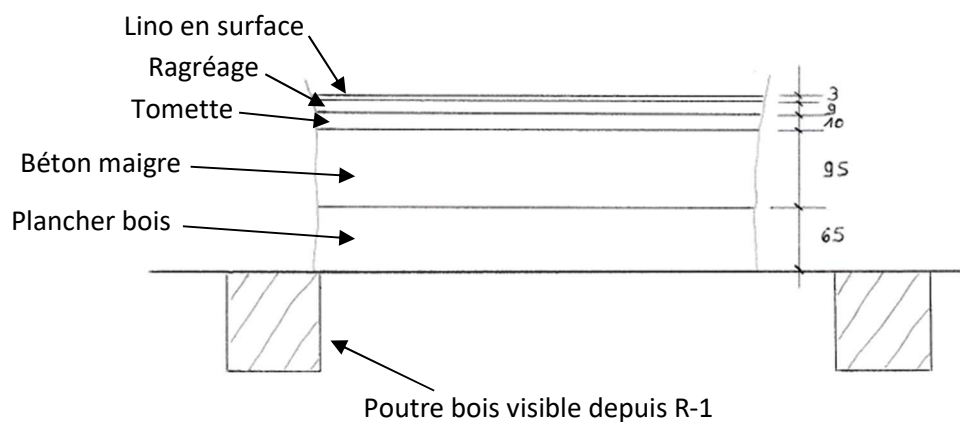
## Zone Monte-charge – SONDAGE SPmc RDC

Observations : Le relevé des éléments porteurs sous-jacents a été réalisé par le B.E.

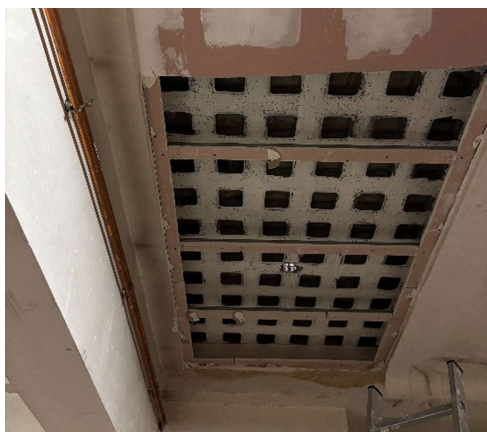
## Zone Monte-charge – SONDAGE SPmc R+4

Modèle dalle verre vu sur autre zone

Observations : Ferrillages poutres non regardées
