# Rapport de repérage amiante avant réalisation de travaux dans un immeuble bâti

**Rapport N° :** 29147162/S1/1/AM-RTV\_V1**Rédigé le :** 05/01/2026**Référence au programme de travaux :**Mail du 11/12/2025 Programme de travaux UIOSS  
Mulhouse Mail du 11/12/2025 Programme de  
travaux UIOSS Mulhouse réalisé le 11/12/2025 par  
ISABELLE LUNOAS

**UIOSS DU HAUT RHIN - ASCENSEURS**26 AVENUE ROBERT SCHUMAN  
68100 MULHOUSE

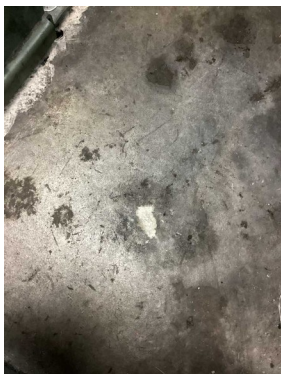
| <b>P2</b> | <b>ZPSO 1</b> |

| Revêtements de sol -> Ragréages | |

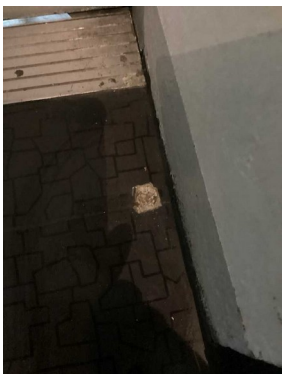
| P28 | ZPSO 22 |

| N+13 -> DGT ASCENSEURS | |
| Revêtements de sol -> Colles non bitumineuses Ragréages | |

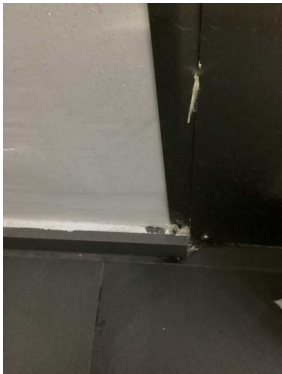
| P32 | ZPSO 24 |

Les prélèvements P31 et P32, ont une teneur en fibres d'amiante proche de la limite de détection Suites à plusieurs prises d'essais, les deux prélèvements et la ZPSO sont déclarés positifs, pour les couches suivantes : colle du revêtement et ragréage.

| P31 | ZPSO 24 |
|---|---|
| Revêtements de murs, poteaux, cloisons, gaines, coffres -><br>Colles de plinthe | |

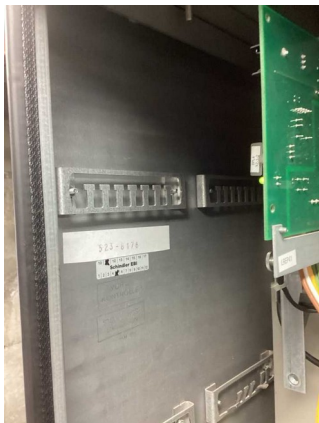
| Local Machinerie toiture | | OBS 1 |
|---|--|---|
| Local Machinerie toiture | | OBS 1 |

| Local Machinerie toiture | | OBS 1 |
|---|--|---|
| | | <p><b>Observation :</b></p> <p>Armoires électrique et bloc compresseur de 2011.</p> |

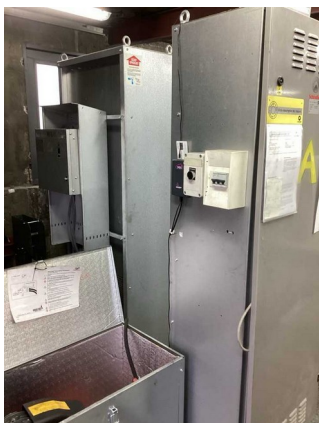
| Local Machinerie toiture | | OBS 1 |
|---|--|---|
| N+13 -> ASCENSEURS 13 | | OBS 2 |

| Local Machinerie toiture | | OBS 1 |
|---|--|---|
| | | <p><b>Observation :</b></p> <p>Armoires électrique et bloc compresseur de 2011.</p> |

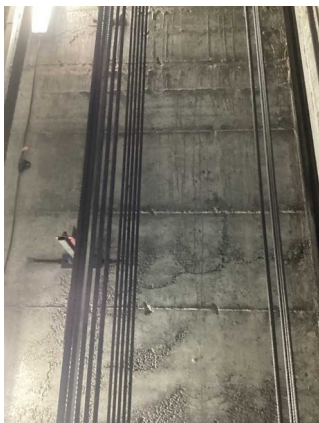
| Local Machinerie toiture | | OBS 1 |
|---|--|---|
| | | <p><b>Observation :</b></p> <p>Mur et plafond béton brut.</p> |

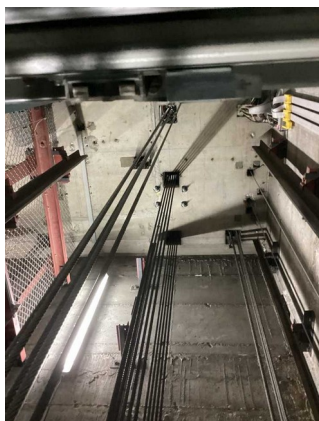
**Observation :**

Mur et plafond béton brut.

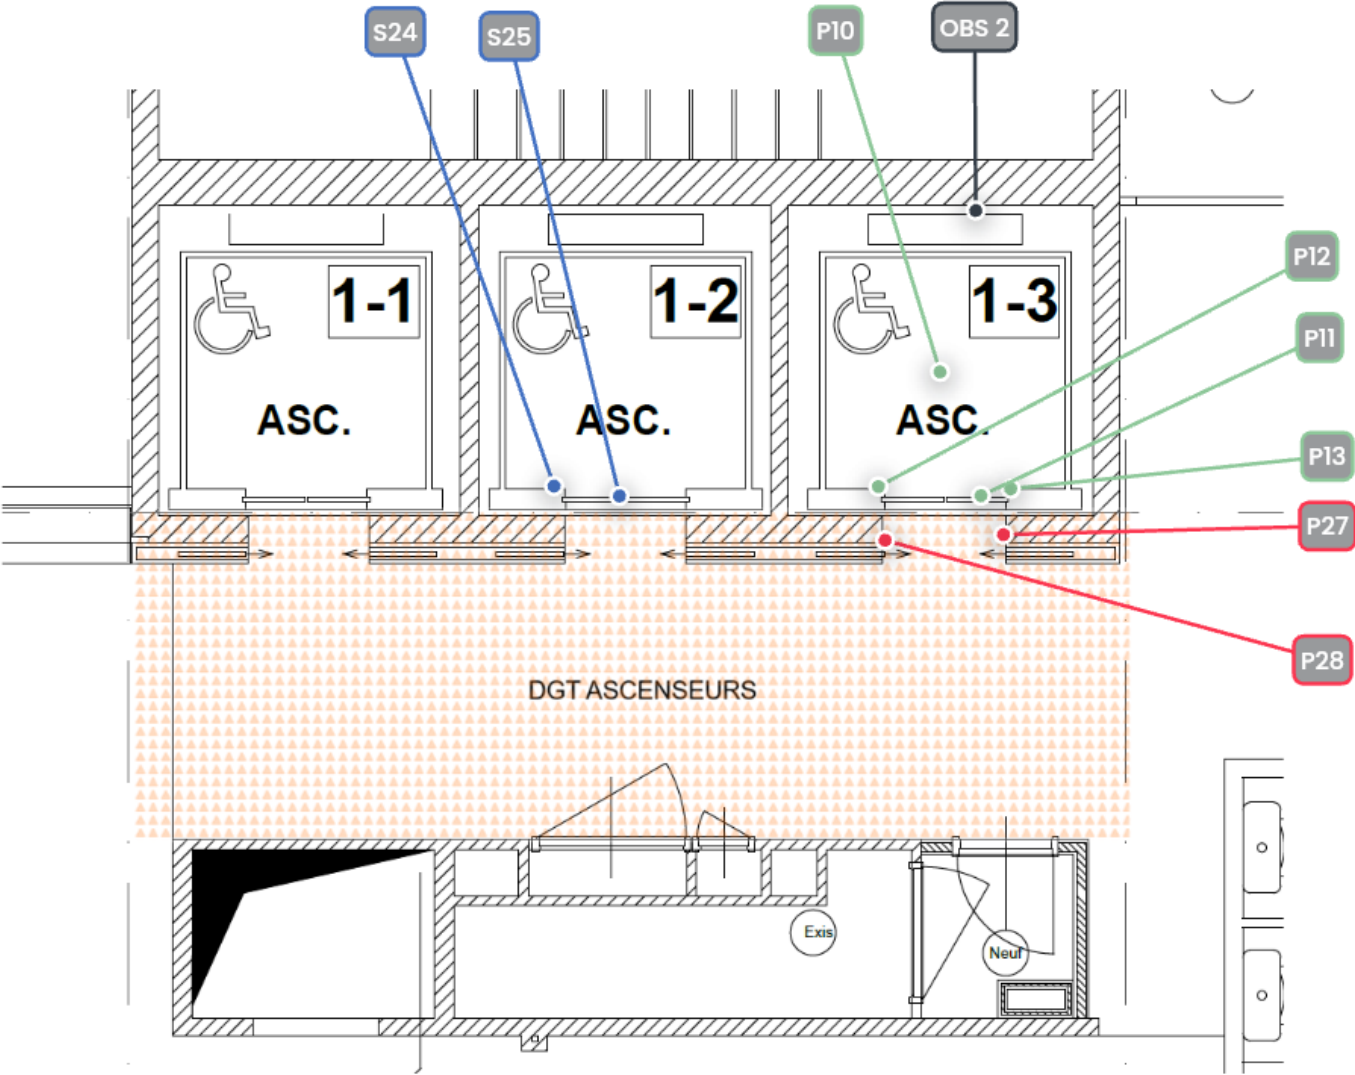
| PLANCHE DE REPERAGE TECHNIQUE | | |
|---|---|---|
| <b>Matériaux et produits contenant de l'amiante :</b><br> Colles non bitumineuses,Ragréages | | |
