## RAPPORT D'INSPECTION TELEVISEE

### N° clm-2015-3509

Commune : **Boulogne-Billancourt**  
Adresse : **RUE DE L'ABREUVOIR**

Numéro de dossier : **clm-2015-3509**  
Objectif de l'inspection : **Inspection de routine de l'état**  
Nom du réseau :  
Type de réseau : **Unitaire**

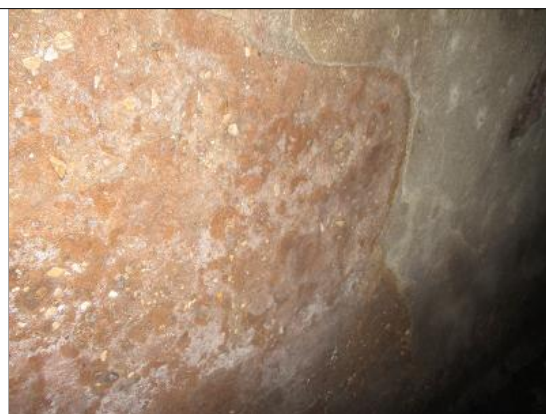
**OBSERVATIONS :**
**BAFBB - Début : Dégradation de surface, écaillage par attaque chimique générale de 7h à 9h**

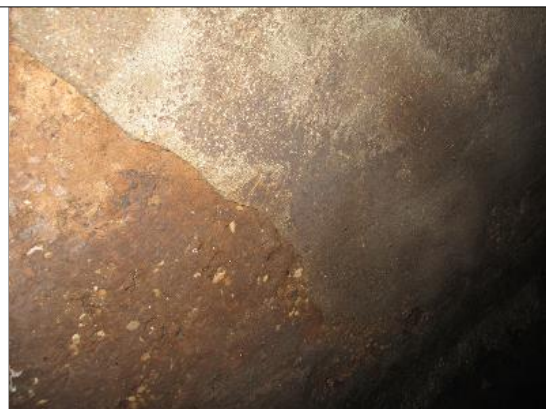
PHOTO : 5

**OBSERVATIONS :**
**BAFBA - Fin : Dégradation de surface, écaillage par abrasion de 7h à 9h**

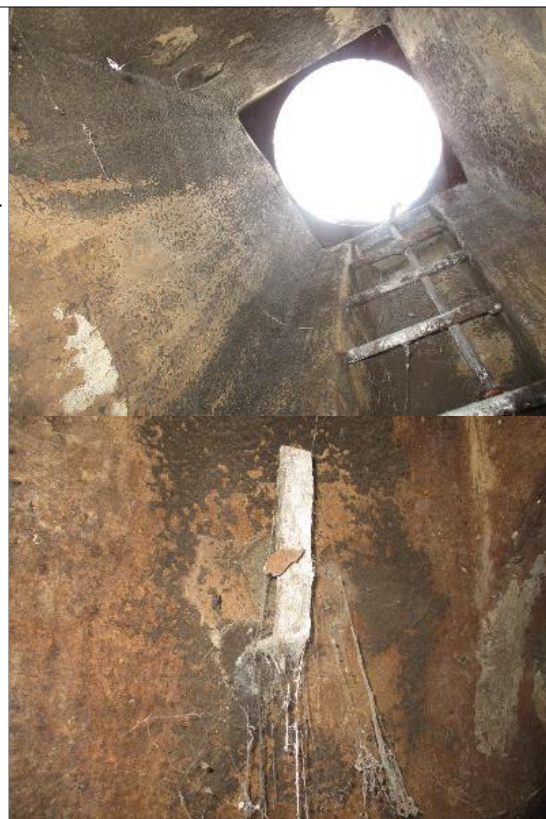
**OBSERVATIONS :**
**BCEA - Regard de visite d'arrivée de 12h**
**BBEG - Fin : Conduites externes ou câbles insérés dans la canalisation à 1h - Corbeaux**
**DAQC - Système de descente défectueux : échelon corrodé à 12h**
**DAQF - Système de descente défectueux : main courante de l'échelle corrodée à 12h**

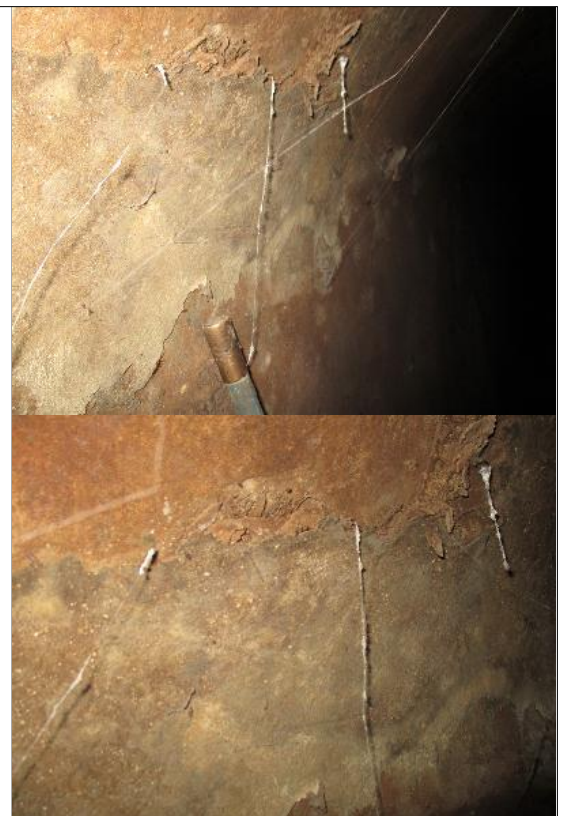
DISTANCE : **23.26 m**

**OBSERVATIONS :**
**BAFAA - Dégradation de surface, rugosité accrue par abrasion à 9h**

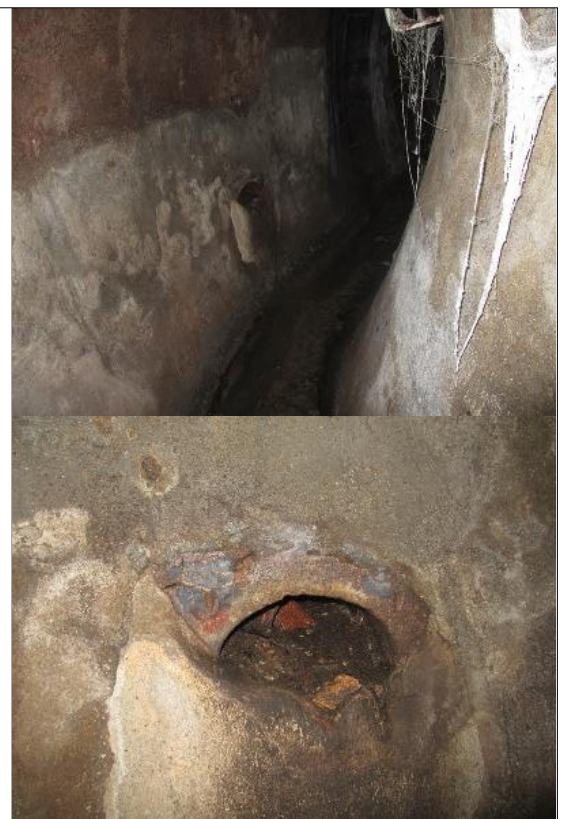
PHOTO : **46/47**
**OBSERVATIONS :**
**BAHE - La conduite de raccordement est obturée à 7h**
**BCAEA - Raccordement par piquage direct buriné - Ouvert à 7h - Ø150 mm - Grès- H = 0.20 m**

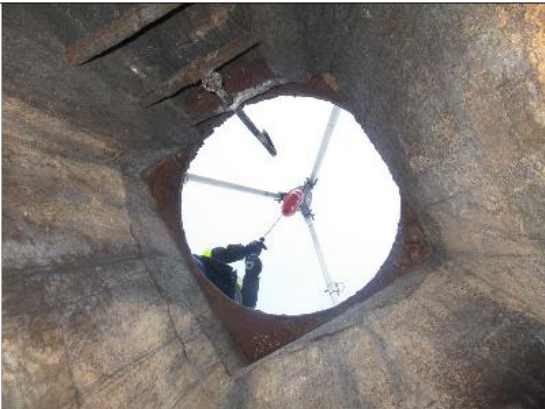
| OBSERVATIONS :<br><b>BCEA - Regard de visite d'arrivée à 12h</b><br><b>BBEG - Fin : Conduites externes ou câbles insérés dans la canalisation à 1h - Corbeaux</b><br><b>DAQC - Système de descente défectueux : échelon corrodé à 12h</b><br><b>DAQF - Système de descente défectueux : main courante de l'échelle corrodée à 12h</b> | | | |

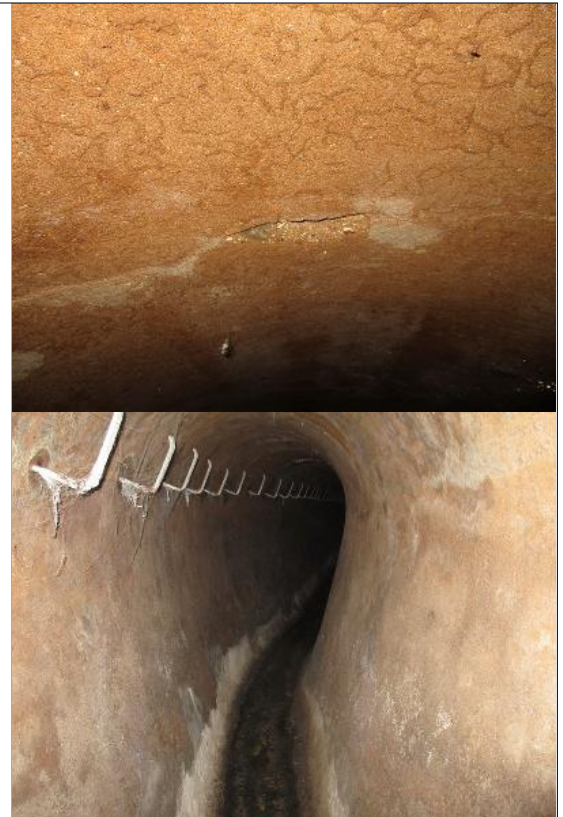
**BAKJ - Trou dans le revêtement à 12h**
**BBED - Début : Obstacle dépassant de la paroi à 11h - CORBEAUX**

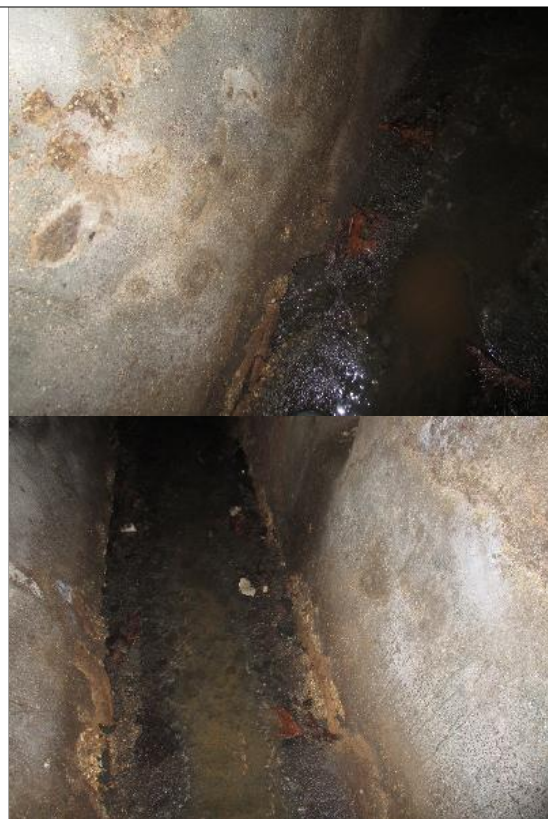
| | Distance | Photo | Observations | Page |
|---|---|---|---|---|
| | 1.45m / 78041 | 70/71 | BAO - Sol visible par le défaut à 5h - pied droit ( droit )<br>BAO - Sol visible par le défaut à 7h - pied droit ( gauche) | 36 |

**BAO - Sol visible par le défaut à 5h - pied droit ( droit )**  
**BAO - Sol visible par le défaut à 7h - pied droit ( gauche)**

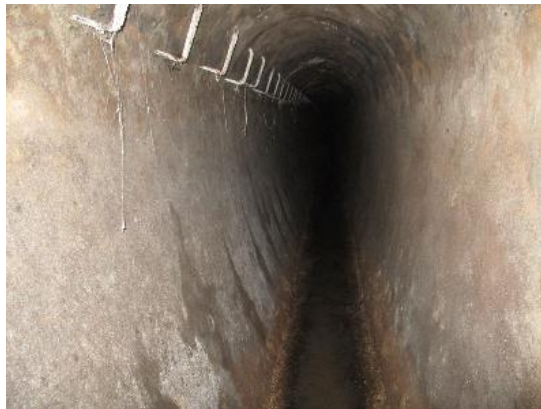
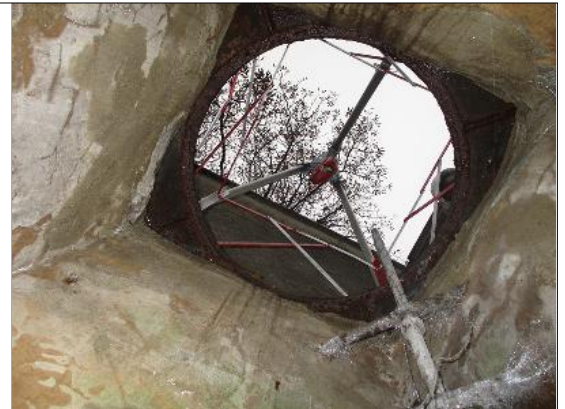
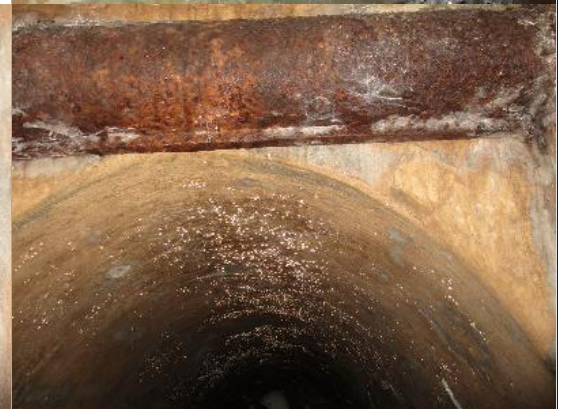
PHOTO : **91/92/93**
**OBSERVATIONS :**
**BCEA - Regard de visite d'arrivée**
**DBEG - Conduites externes ou cables insérés dans la structure -**
**Canalisation traversant cheminée**
**BBEG - Début : Conduites externes ou cables insérés dans la canalisation -**  
**Corbeaux**

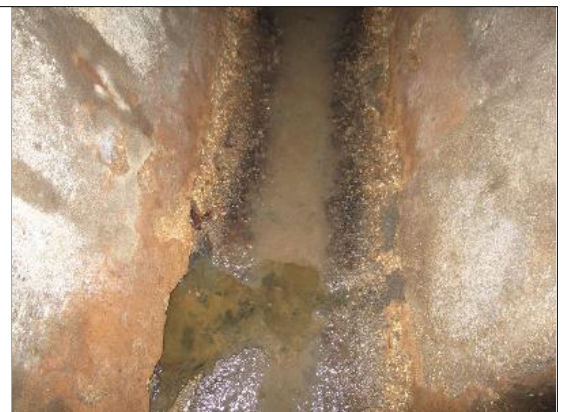
| | Distance | Photo | Observations | Page |
|---|---|---|---|---|
| | 1.21m / 73038 | 94 | BADBA - Début : Briquetage ou élément de maçonnerie avec pièces manquantes et autre couche visible à 6h - Radier crevé<br>BAO - Début : Sol visible par le défaut à 5h - pied droit ( droit )<br>BAO - Début : Sol visible par le défaut à 7h - pied droit ( gauche ) | 43 |

PHOTO : **94**
**OBSERVATIONS :**
**BADBA - Début : Briquetage ou élément de maçonnerie avec pièces manquantes et autre couche visible à 6h - Radier crevé**
**BAO - Début : Sol visible par le défaut à 5h - pied droit ( droit )**
**BAO - Début : Sol visible par le défaut à 7h - pied droit ( gauche )**

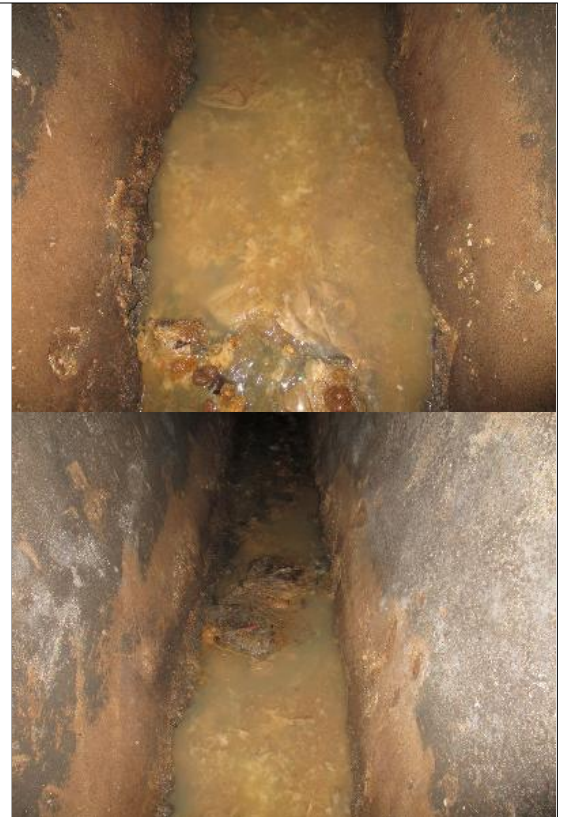
**BBCA - Début : Dépôt de matériau fin à 6h - Epaisseur du dépôt de 5%**

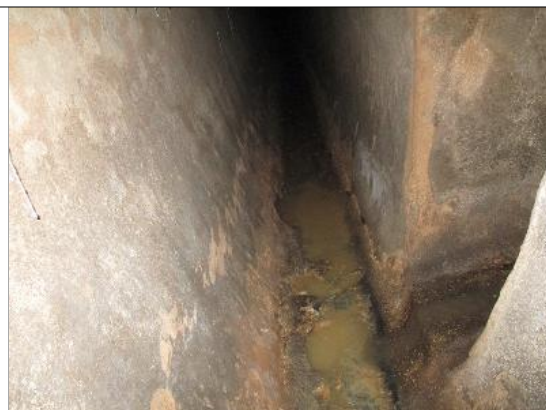
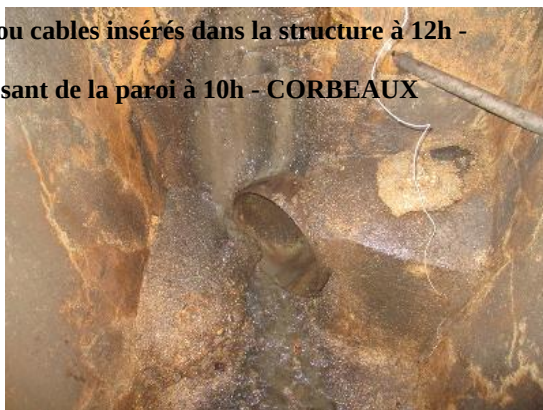
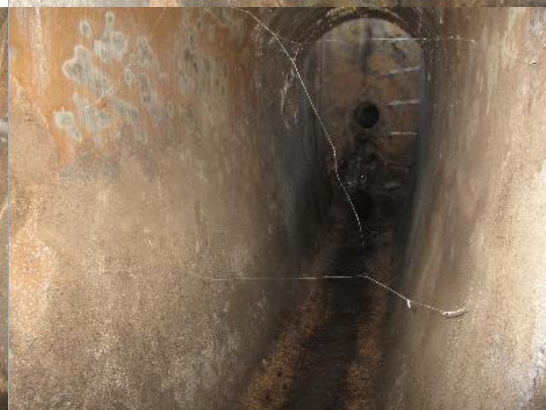
| | Distance | Photo | Observations | Page |
|---|---|---|---|---|
| | 47.74m / 73038 | 104/105/106 | BCEA - Regard de visite d'arrivée à 3h<br>BCAZA - Autre type de raccordement - Ouvert - Galerie déportée : Hauteur : 1.80m , Largeur : 1m , Longueur : 4.23 m<br>DCAAC - Raccordement dans la banquette avec cunette accompagnée à 6h - Ø250 mm - Grès- H = 0 m<br>DCAAC - Raccordement dans la banquette avec cunette accompagnée - Ø300 mm - Grès- H = 1.20 m<br>DAQF - Système de descente défectueux : main courante de l'échelle corrodée<br>DBEG - Conduites externes ou câbles insérés dans la structure à 12h - canalisations<br>BBED - Fin : Obstacle dépassant de la paroi à 10h - CORBEAUX | 46 |

PHOTO : **104/105/106**
**OBSERVATIONS :**
**BCEA - Regard de visite d'arrivée à 3h**
**BCAZA - Autre type de raccordement - Ouvert - Galerie déportée :**
**Hauteur : 1.80m , Largeur : 1m , Longueur : 4.23 m**
**DCAAC - Raccordement dans la banquette avec cunette accompagnée à 6h - Ø250 mm - Grès- H = 0 m**
**DCAAC - Raccordement dans la banquette avec cunette accompagnée - Ø300 mm - Grès- H = 1.20 m**
**DAQF - Système de descente défectueux : main courante de l'échelle corrodée**
**DBEG - Conduites externes ou cables insérés dans la structure à 12h - canalisations**
**BBED - Fin : Obstacle dépassant de la paroi à 10h - CORBEAUX**

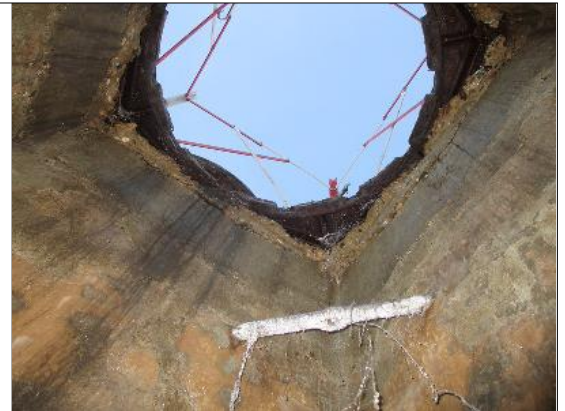
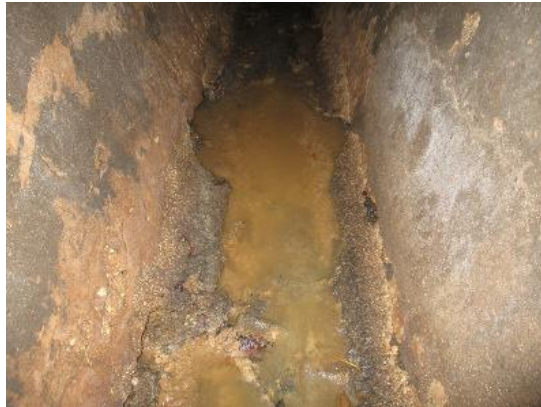
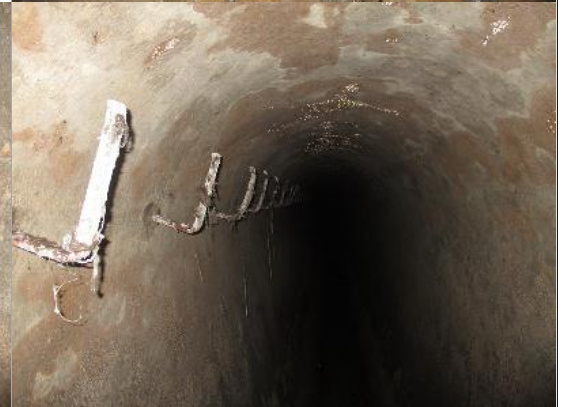
| | Distance | Photo | Observations | Page |
|---|---|---|---|---|
| 78037 | 0.00m / 78037 | 107/108/109 | BCDA - Regard de visite de départ<br>BADBA - Début : Briquetage ou élément de maçonnerie avec pièces manquantes et autre couche visible à 6h - Radier crevé<br>BBED - Début : Obstacle dépassant de la paroi à 10h - CORBEAUX<br>BAO - Début : Sol visible par le défaut de 5h à 6h - pied droit ( droit )<br>BAO - Début : Sol visible par le défaut - pied droit ( gauche ) | 49 |

PHOTO : **107/108/109**
**OBSERVATIONS :**
**BCDA - Regard de visite de départ**
**BADBA - Début : Briquetage ou élément de maçonnerie avec pièces manquantes et autre couche visible à 6h - Radier crevé**
**BBED - Début : Obstacle dépassant de la paroi à 10h - CORBEAUX**
**BAO - Début : Sol visible par le défaut de 5h à 6h - pied droit ( droit )**
**BAO - Début : Sol visible par le défaut - pied droit ( gauche )**

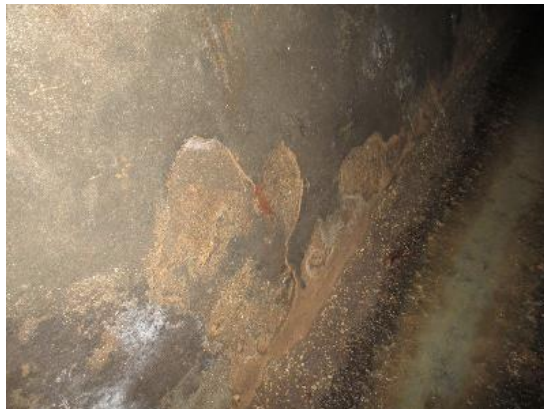
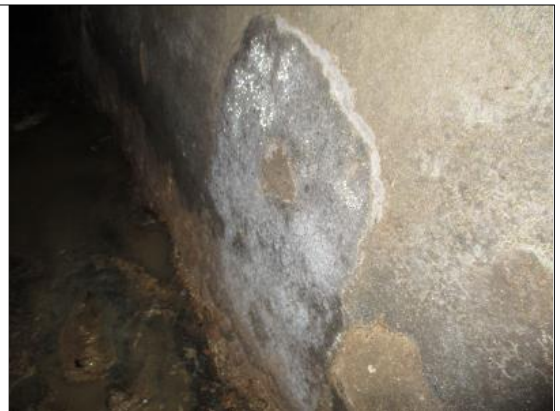
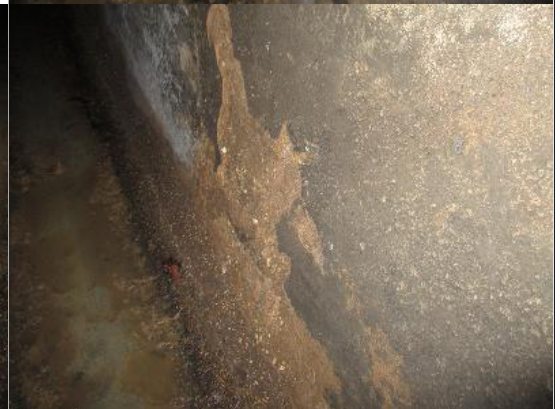
| | Distance | Photo | Observations | Page |
|---|---|---|---|---|
| | 14.77m / 78037 | 111/112/113 | BAO - Début : Sol visible par le défaut de 5h à 6h - pied droit ( droit )<br>BAO - Début : Sol visible par le défaut de 6h à 7h - pied droit ( gauche ) | 50 |

**OBSERVATIONS :**
**BAO - Début : Sol visible par le défaut de 5h à 6h - pied droit ( droit )**
**BAO - Début : Sol visible par le défaut de 6h à 7h - pied droit ( gauche )**

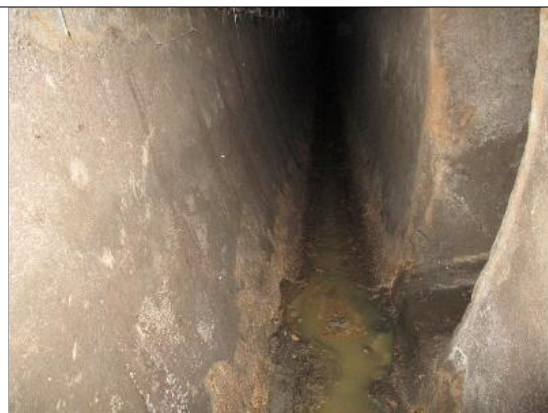
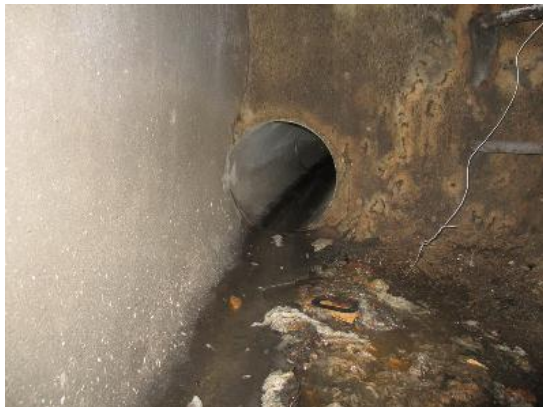
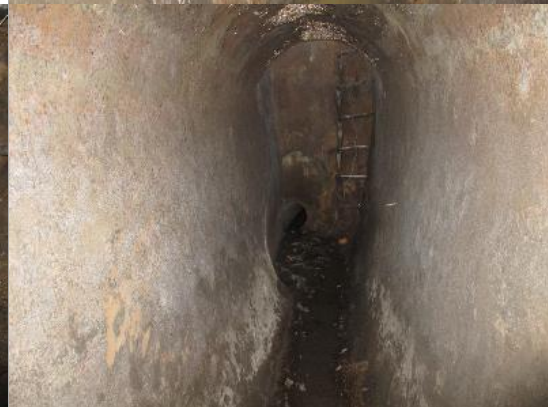
| | Distance | Photo | Observations | Page |
|---|---|---|---|---|
| | 47.97m / 78037 | 115/116/117 | BCEA - Regard de visite d'arrivée<br>BCAZA - Autre type de raccordement - Ouvert à 3h - Galerie déportée : Hauteur : 1.70m , Largeur : 1m , Longueur : 4.13m<br>DCAE - Raccordement en chute accompagnée inclinée externe à 7h - Ø300 mm -Béton- H = 0.0 m<br>BAO - Fin : Sol visible par le défaut de 5h à 6h - pied droit ( droit )<br>BAO - Fin : Sol visible par le défaut de 6h à 7h - pied droit ( gauche )<br>BBED - Fin : Obstacle dépassant de la paroi à 11h - CORBEAUX | 51 |

**OBSERVATIONS :**
**BCEA - Regard de visite d'arrivée**
**BCAZA - Autre type de raccordement - Ouvert à 3h - Galerie déportée :**
**Hauteur : 1.70m , Largeur : 1m , Longueur : 4.13m**
**DCAE - Raccordement en chute accompagnée inclinée externe à 7h - Ø300 mm - Béton- H = 0.0 m**
**BAO - Fin : Sol visible par le défaut de 5h à 6h - pied droit ( droit )**
**BAO - Fin : Sol visible par le défaut de 6h à 7h - pied droit ( gauche )**
**BBED - Fin : Obstacle dépassant de la paroi à 11h - CORBEAUX**

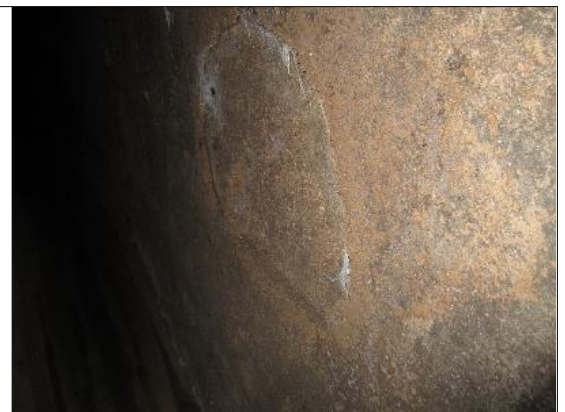
DISTANCE : **35.95 m**

| | Distance | Photo | Observations | Page |
|---|---|---|---|---|
| | 35.95m / 78036 | 128 | BAFBA - Dégradation de surface, écaillage par abrasion à 4h | 56 |

**BAFBA - Dégradation de surface, écaillage par abrasion à 4h**

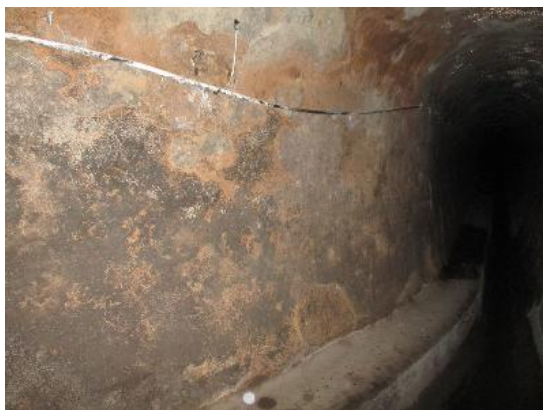
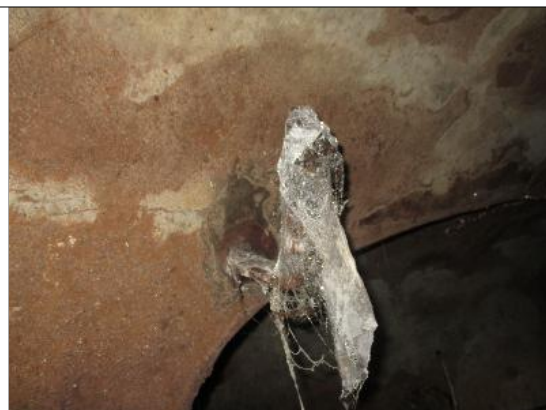
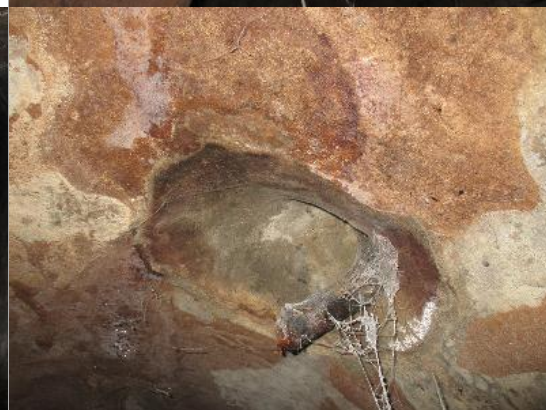
PHOTO : **129/130/131**
**OBSERVATIONS :**
**BBED - Fin : Obstacle dépassant de la paroi à 11h - CORBEAUX**
**BDB - Remarque générale à 1h - Sortie de câble**
**BBEG - Début : Conduites externes ou câbles insérés dans la canalisation à 1h - Petite canalisation**

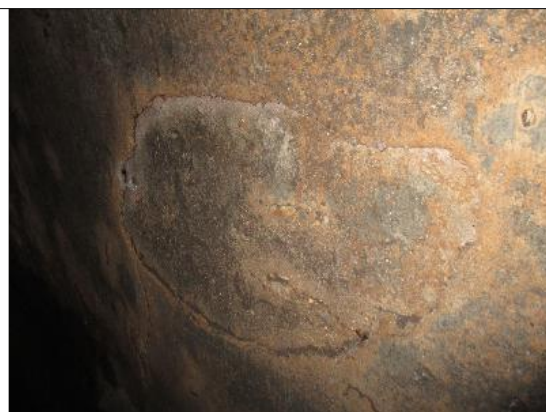
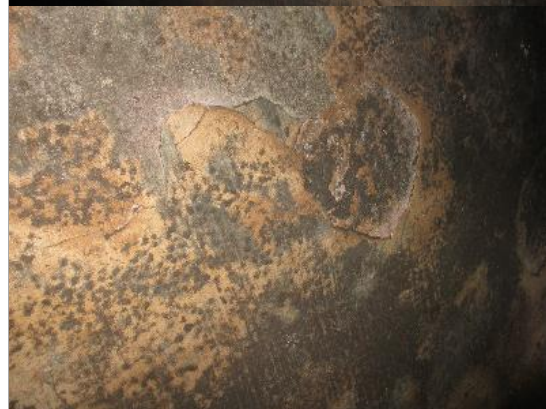
DISTANCE : **37.79 m**

| | Distance | Photo | Observations | Page |
|---|---|---|---|---|
| | 37.79m / 78036 | 132/133 | BAFAA - Début : Dégradation de surface, rugosité accrue par abrasion de 4h à 6h<br>BAFAA - Début : Dégradation de surface, rugosité accrue par abrasion de 7h à 8h | 57 |

PHOTO : **132/133**
**OBSERVATIONS :**
**BAFAA - Début : Dégradation de surface, rugosité accrue par abrasion de 4h à 6h**
**BAFAA - Début : Dégradation de surface, rugosité accrue par abrasion de 7h à 8h**

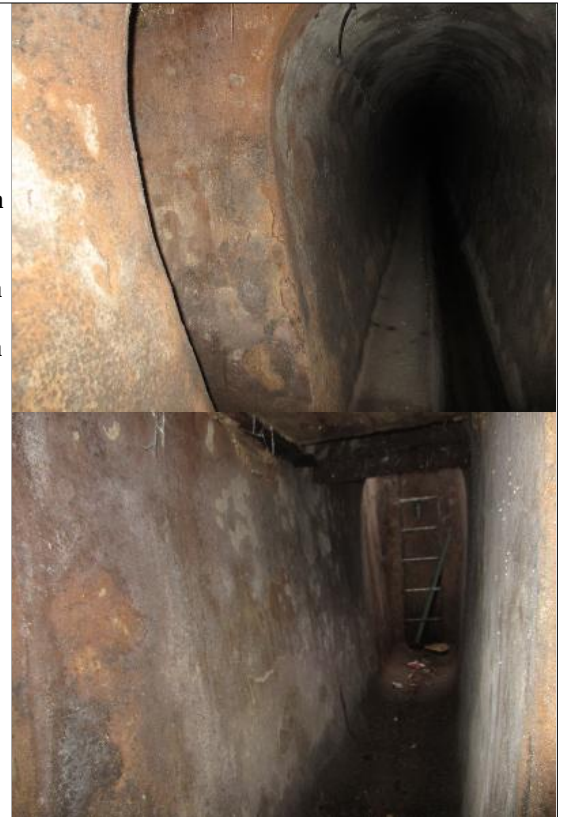
**DBEG - Conduites externes ou cables insérés dans la structure de 1h à 11h - canalisation**

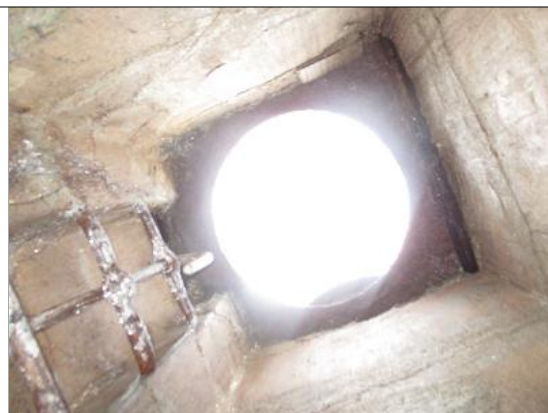
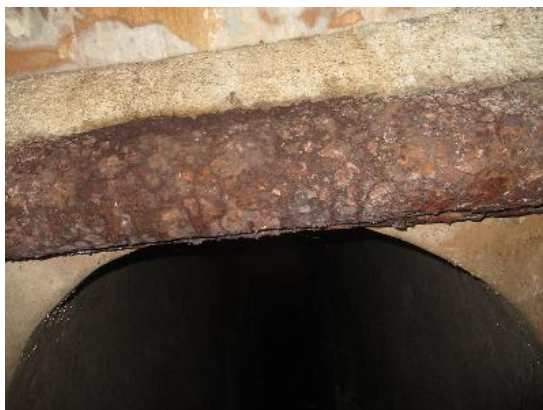
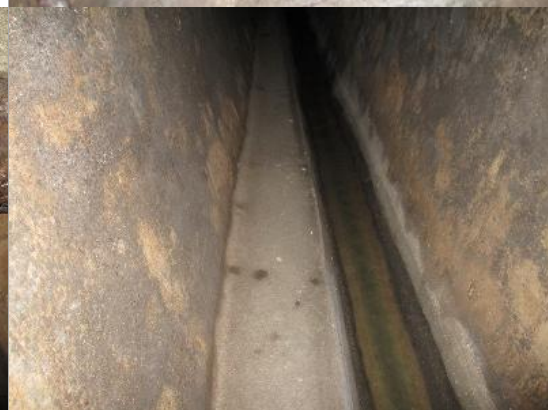
PHOTO : **136/137/138**
**OBSERVATIONS :**
**BCDA - Regard de visite de départ**
**BBED - Début : Obstacle dépassant de la paroi à 11h - petit câble**
**DCHB - Début : Banquette correcte à 7h - Banquette + cunette**

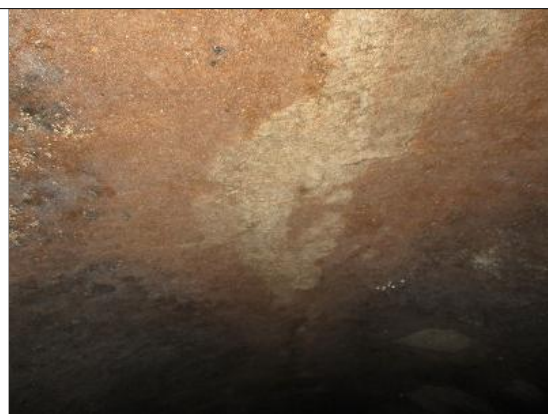
DISTANCE : **6.75 m**

| | Distance | Photo | Observations | Page |
|---|---|---|---|---|
| | 6.75m / 70834 | 139 | BABBA - Début : Fissure longitudinale fermée à 12h | 61 |

PHOTO : **139**
**OBSERVATIONS :**
**BABBA - Début : Fissure longitudinale fermée à 12h**

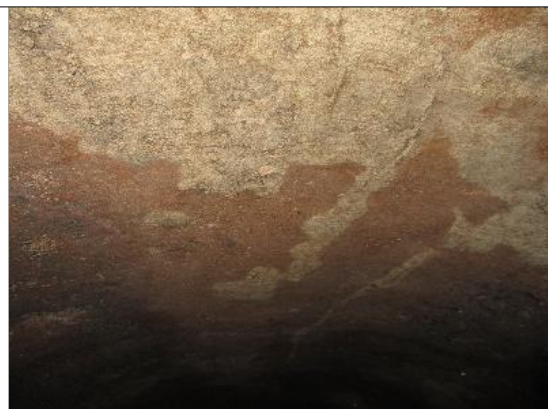
DISTANCE : **10.25 m**

| | Distance | Photo | Observations | Page |
|---|---|---|---|---|
| | 10.25m / 70834 | 140 | BABBA - Fin : Fissure longitudinale fermée à 12h | 61 |

PHOTO : **140**
**OBSERVATIONS :**
**BABBA - Fin : Fissure longitudinale fermée à 12h**

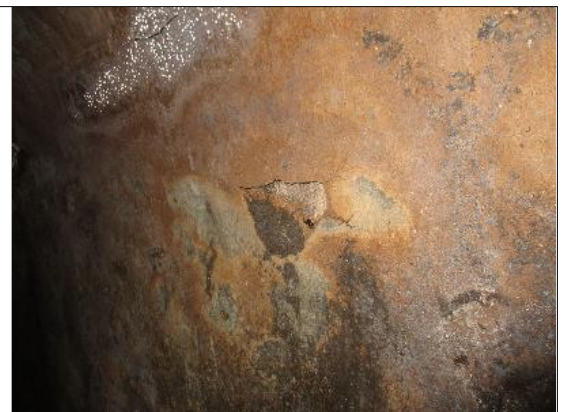
DISTANCE : **25.25 m**

| | Distance | Photo | Observations | Page |
|---|---|---|---|---|
| | 25.25m / 70834 | 143 | BAFBA - Dégradation de surface, écaillage par abrasion à 1h | 62 |

PHOTO : **143**
**OBSERVATIONS :**
**BAFBA - Dégradation de surface, écaillage par abrasion à 1h**

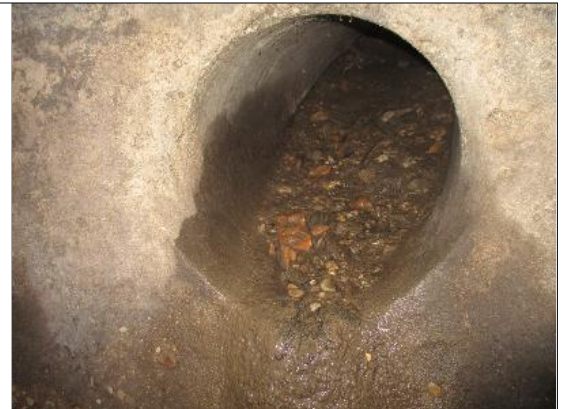
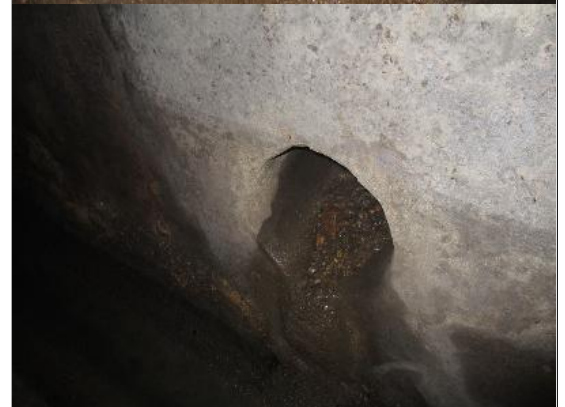
| | Distance | Photo | Observations | Page |
|---|---|---|---|---|
| | 35.50m / 70834 | 144/145 | BCAEA - Raccordement par piquage direct buriné - Ouvert à 4h - Ø250 mm - Grès- H = 0.20 m<br>BAO - Début : Sol visible par le défaut de 4h à 5h - pied droit ( droit ) | 63 |

PHOTO : **144/145**
**OBSERVATIONS :**
**BCAEA - Raccordement par piquage direct buriné - Ouvert à 4h - Ø250 mm - Grès- H = 0.20 m**
**BAO - Début : Sol visible par le défaut de 4h à 5h - pied droit ( droit )**

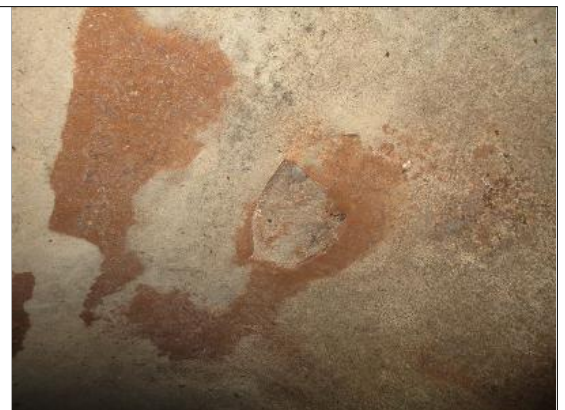
DISTANCE : **41.88 m**

| | Distance | Photo | Observations | Page |
|---|---|---|---|---|
| | 41.88m / 70834 | 146 | BAFBA - Début : Dégradation de surface, écaillage par abrasion à 12h | 63 |

PHOTO : **146**
**OBSERVATIONS :**
**BAFBA - Début : Dégradation de surface, écaillage par abrasion à 12h**

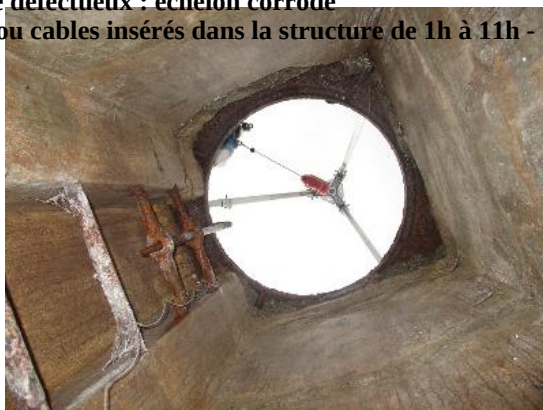
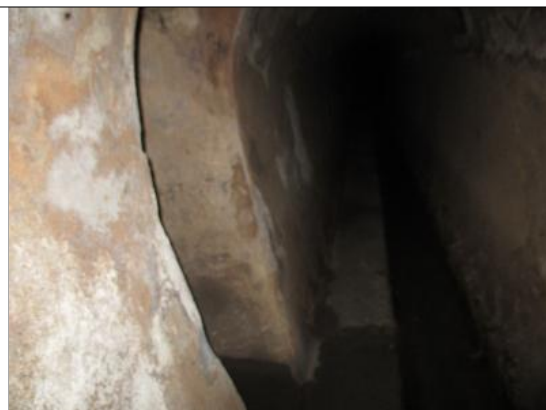
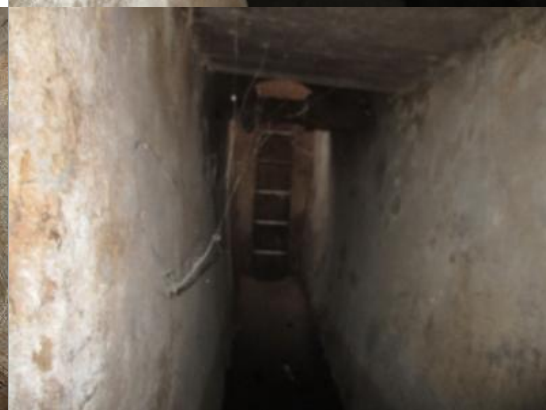
| | Distance | Photo | Observations | Page |
|---|---|---|---|---|
| | 49.32m / 70834 | 147/148/149 | BCEA - Regard de visite d'arrivée à 9h<br>BAO - Fin : Sol visible par le défaut de 4h à 5h - pied droit ( droit )<br>BBEG - Fin : Conduites externes ou cables insérés dans la canalisation - Petite canalisation<br>BCAZA - Autre type de raccordement - Ouvert à 9h - Galerie déportée : Hauteur : 1.69 m , Largeur : 0.8 m , Longueur : 4.71 m<br>DAQF - Système de descente défectueux : main courante de l'échelle corrodée<br>DAQC - Système de descente défectueux : échelon corrodé<br>DBEG - Conduites externes ou cables insérés dans la structure de 1h à 11h - canalisation | 64 |

PHOTO : **147/148/149**
**OBSERVATIONS :**
**BCEA - Regard de visite d'arrivée à 9h**
**BAO - Fin : Sol visible par le défaut de 4h à 5h - pied droit ( droit )**
**BBEG - Fin : Conduites externes ou câbles insérés dans la canalisation - Petite canalisation**
**BCAZA - Autre type de raccordement - Ouvert à 9h - Galerie déportée : Hauteur : 1.69 m , Largeur : 0.8 m , Longueur : 4.71 m**
**DAQF - Système de descente défectueux : main courante de l'échelle corrodée**
**DAQC - Système de descente défectueux : échelon corrodé**
**DBEG - Conduites externes ou câbles insérés dans la structure de 1h à 11h - canalisation**

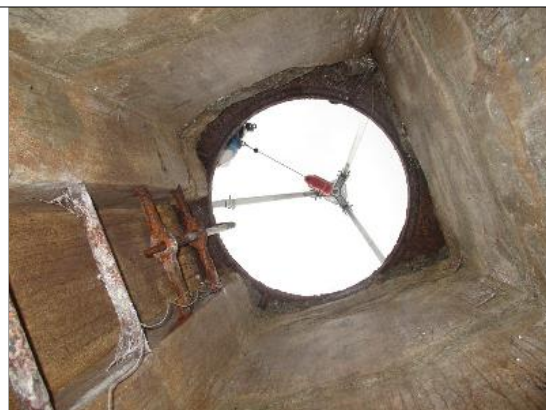
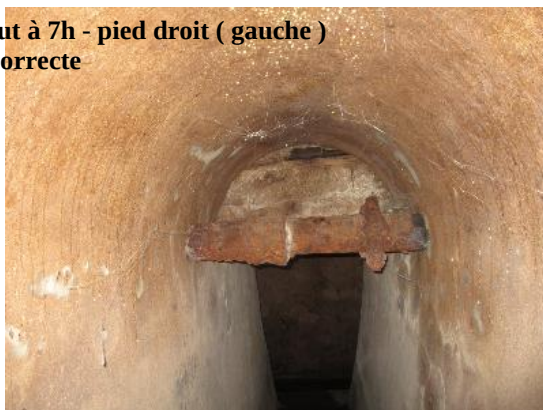
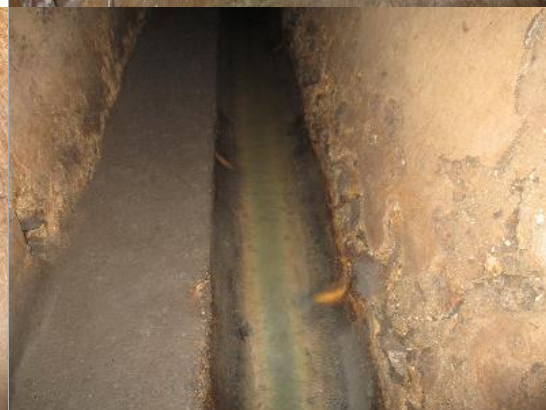
| Distance | Photo | Observations | Page |
|---|---|---|---|
| 0.00m / 70835 | 150/151/152 | DCHB - Début : Banquette correcte à 7h - Banquette + cunette<br>BCDA - Regard de visite de départ<br>DAQC - Système de descente défectueux : échelon corrodé à 11h<br>DBEG - Conduites externes ou cables insérés dans la structure à 12h<br>BADBA - Briquetage ou élément de maçonnerie avec pièces manquantes et autre couche visible<br>BAO - Sol visible par le défaut à 5h - pied droit ( droit )<br>BBEG - Début : Conduites externes ou cables insérés dans la canalisation à 11h - Petite canalisation<br>BAO - Sol visible par le défaut à 7h - pied droit ( gauche )<br>DCHB - Début : Banquette correcte | 68 |

**DCHB - Début : Banquette correcte à 7h - Banquette + cunette**  
**BCDA - Regard de visite de départ**  
**DAQC - Système de descente défectueux : échelon corrodé à 11h**  
**DBEG - Conduites externes ou câbles insérés dans la structure à 12h**  
**BADBA - Briquetage ou élément de maçonnerie avec pièces manquantes et autre couche visible**  
**BAO - Sol visible par le défaut à 5h - pied droit ( droit )**  
**BBEG - Début : Conduites externes ou câbles insérés dans la canalisation à 11h - Petite canalisation**  
**BAO - Sol visible par le défaut à 7h - pied droit ( gauche )**  
**DCHB - Début : Banquette correcte**

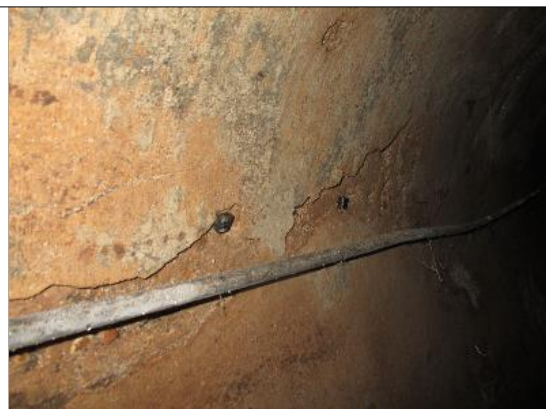
| Distance | Photo | Observations | Page |
|---|---|---|---|
| 3.50m / 70835 | 154 | BAFBA - Dégradation de surface, écaillage par abrasion à 10h | 68 |

**BAFBA - Dégradation de surface, écaillage par abrasion à 10h**

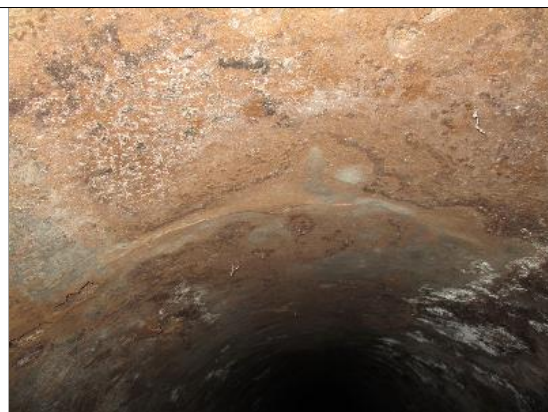
| Distance | Photo | Observations | Page |
|---|---|---|---|
| 22.57m / 70835 | 157 | BABBB - Fissure circonférentielle fermée de 11h à 1h | 69 |

**BABBB - Fissure circonférentielle fermée de 11h à 1h**

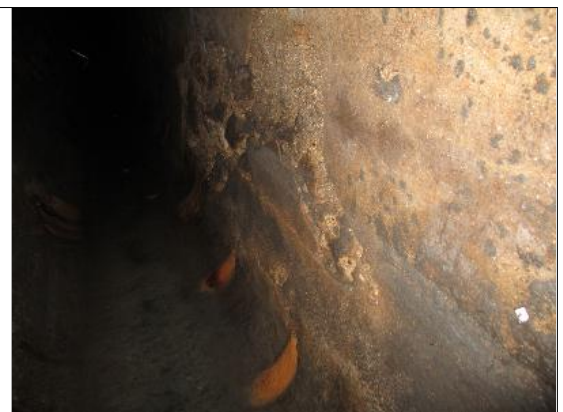
| Distance | Photo | Observations | Page |
|---|---|---|---|
| 51.95m / 70835 | 161 | BAFBA - Début : Dégradation de surface, écaillage par abrasion de 4h à 5h | 70 |

**BAFBA - Début : Dégradation de surface, écaillage par abrasion de 4h à 5h**

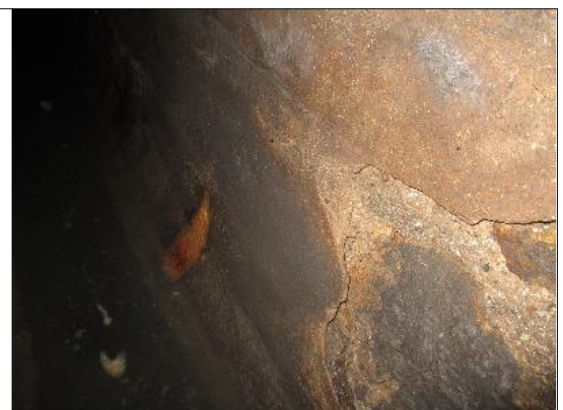
DISTANCE : **59.10 m**

| Distance | Photo | Observations | Page |
|---|---|---|---|
| 59.10m / 70835 | 162 | BAFBA - Fin : Dégradation de surface, écaillage par abrasion de 4h à 5h | 70 |

**BAFBA - Fin : Dégradation de surface, écaillage par abrasion de 4h à 5h**

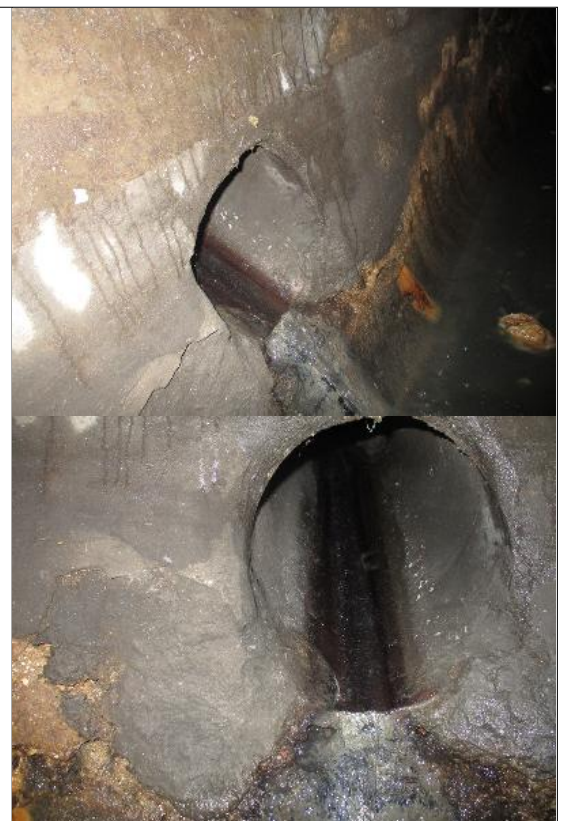
**BCAEA - Raccordement par piquage direct buriné - Ouvert à 7h - Ø200 mm - Grès- H = 0.15 m**
**BAHB - Présence d'un vide entre la conduite de raccordement et la canalisation principale à 7h - sous branchement**

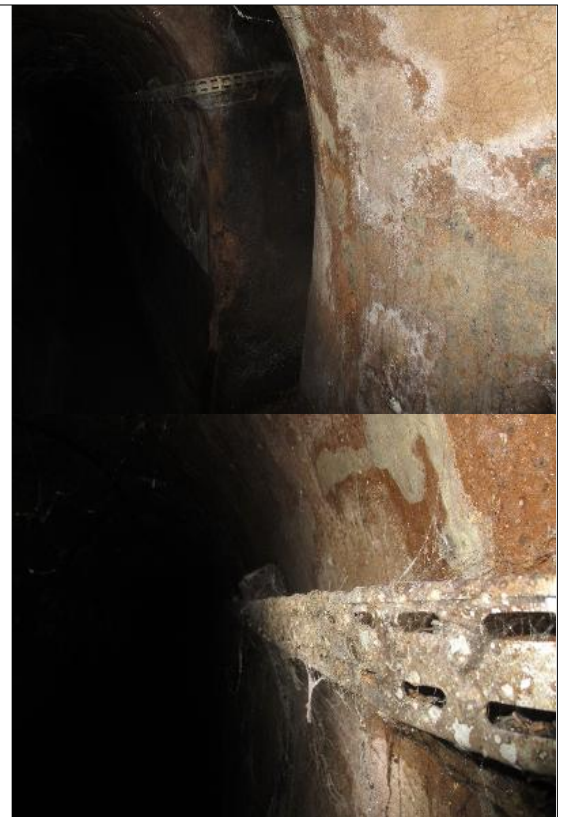
**OBSERVATIONS :**
**BCAZA - Autre type de raccordement - Ouvert à 3h - Galerie déportée ( avaloir ) : Hauteur : 1.60 m , Largeur : 0.8 m, longueur: 5 m**
**BBED - Début : Obstacle dépassant de la paroi à 2h - raille métallique**

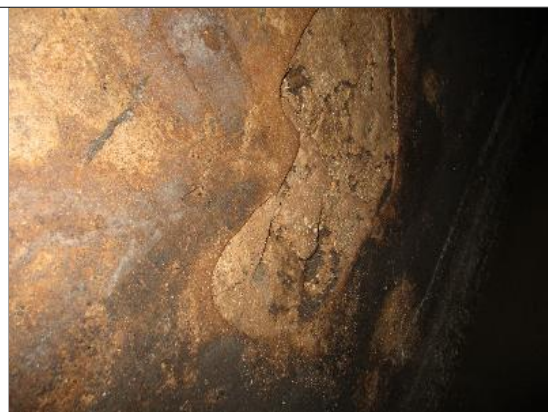
| Distance | Photo | Observations | Page |
|---|---|---|---|
| 108.38m / 70835 | 172 | BAFAA - Dégradation de surface, rugosité accrue par abrasion de 7h à 8h<br>BBCA - Début : Dépôt de matériau fin - Epaisseur du dépôt de 5% | 73 |

**BAFAA - Dégradation de surface, rugosité accrue par abrasion de 7h à 8h**  
**BBCA - Début : Dépôt de matériau fin - Epaisseur du dépôt de 5%**

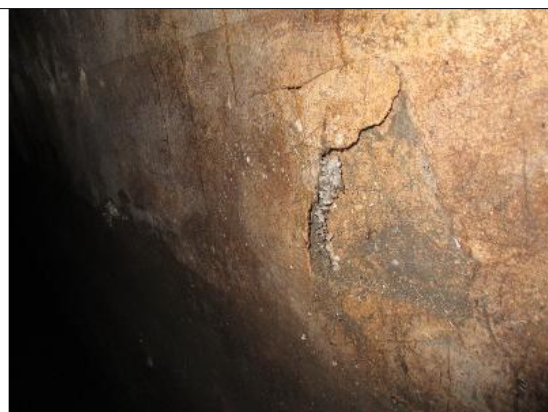
| | Distance | Photo | Observations | Page |
|---|---|---|---|---|
| | 123.54m / 70835 | 177 | BAFCA - Dégradation de surface, granulats exposés par abrasion à 3h | 74 |

**OBSERVATIONS :**
**BAFCA - Dégradation de surface, granulats exposés par abrasion à 3h**

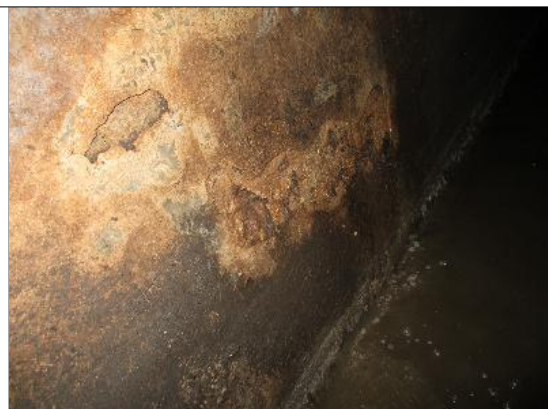
DISTANCE : **126.05 m**

| | Distance | Photo | Observations | Page |
|---|---|---|---|---|
| | 126.05m / 70835 | 178 | BAFAA - Début : Dégradation de surface, rugosité accrue par abrasion de 7h à 8h | 74 |

**OBSERVATIONS :**
**BAFAA - Début : Dégradation de surface, rugosité accrue par abrasion de 7h à 8h**

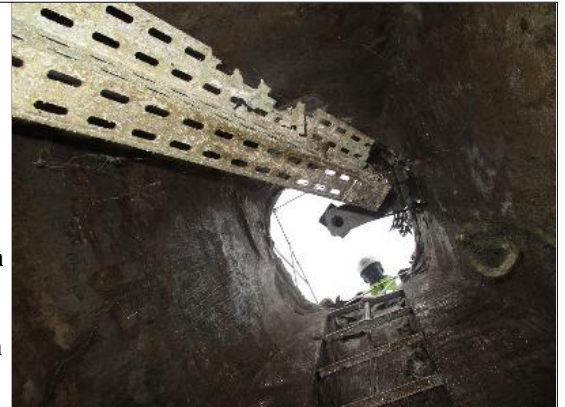
**BAFAA - Fin : Dégradation de surface, rugosité accrue par abrasion de 4h à 5h**

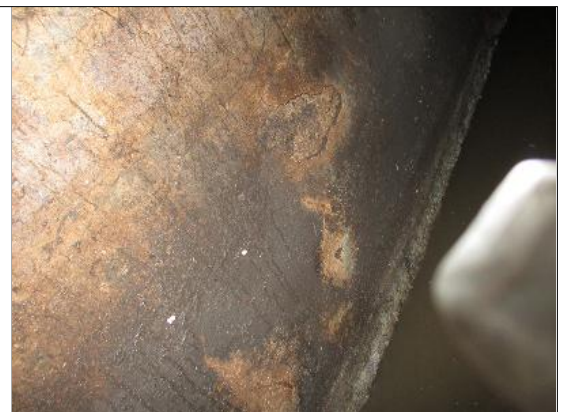
**OBSERVATIONS :**
**BAFIA - Dégradation de surface par abrasion, paroi manquante de 7h à 8h**

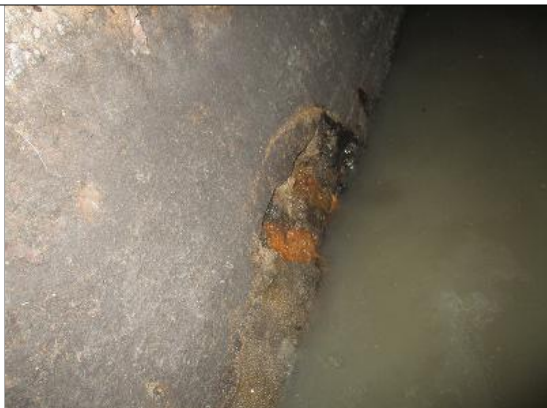
| DISTANCE : 25.00 m | PHOTO : 192 | |

| OBSERVATIONS :<br>BAO - Sol visible par le défaut à 8h - pied droit ( gauche ) | | |

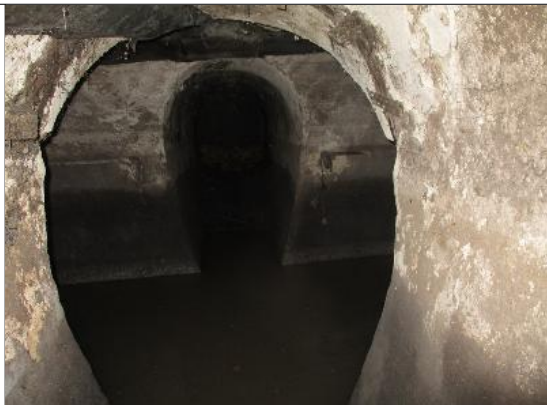
| DISTANCE : 26.26 m | PHOTO : 193 | |

| OBSERVATIONS :<br><b>BCEF - Raccordement important d'arrivée sans regard de visite ou chambre d'inspection - PJ QUAI DU 4 SEPTEMBRE</b> | | |
