# CPAM OCCITANIE

MAINTENANCE INSTALLATIONS  
THERMIQUES – ECS – VENTILATION –  
CLIMATISATION

DIAGNOSTIC TECHNIQUE  
**CAISSE DE L'AUDE (11)**  
MARCHE MAINTENANCE CVC  
Mars 2026

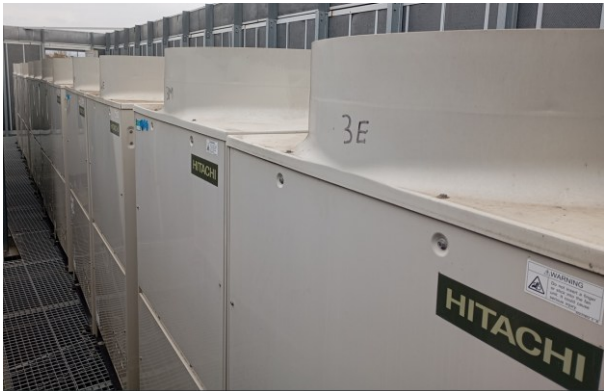
| EQUIPEMENTS | REMARQUES | PHOTOS | ACTION |
|---|---|---|---|
| VRV | 18 groupes VRV | | |

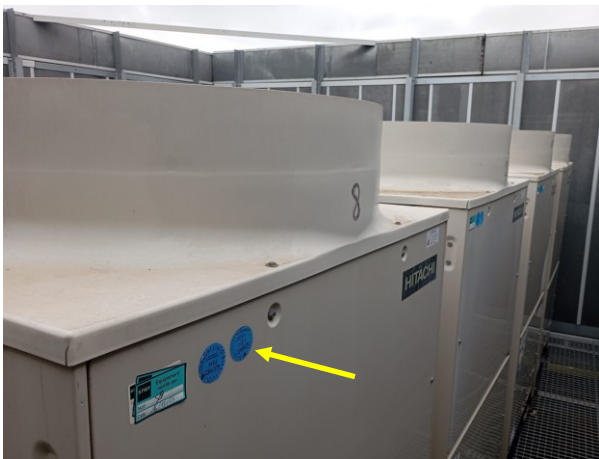
| EQUIPEMENTS | REMARQUES | PHOTOS | ACTION |
|---|---|---|---|
| VRV | Mettre à jour les certificats d'étanchéité des VRV (pastilles sur groupe). | | Prestataire – P2 Réglementaire |

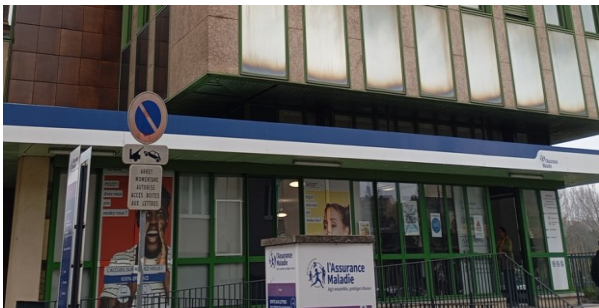
| EQUIPEMENTS | REMARQUES | PHOTOS | ACTION |
|---|---|---|---|
| QAI | Proposer la mise en place d'une sonde CO <sup>2</sup> sur le hall d'accueil (devis)<br><br>1 plainte du personnel | | Prestataire P5 – Intervention sur devis validé par la CPAM |

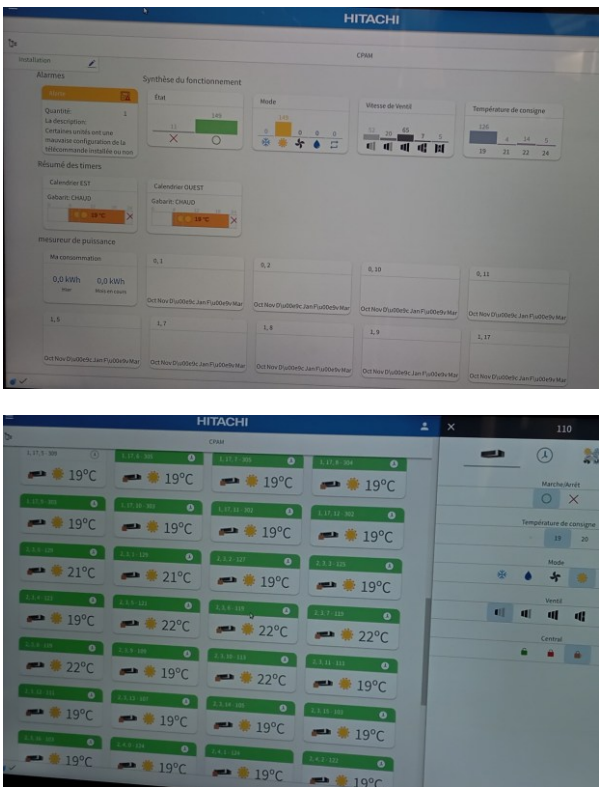
| EQUIPEMENTS | REMARQUES | PHOTOS | ACTION |
|---|---|---|---|
| Régulation / GTC HITACHI | 1 alerte remontée<br><br>Vérifier les unités intérieures : 1 en défaut de communication | | Prestataire – P2 traité par le prestataire |

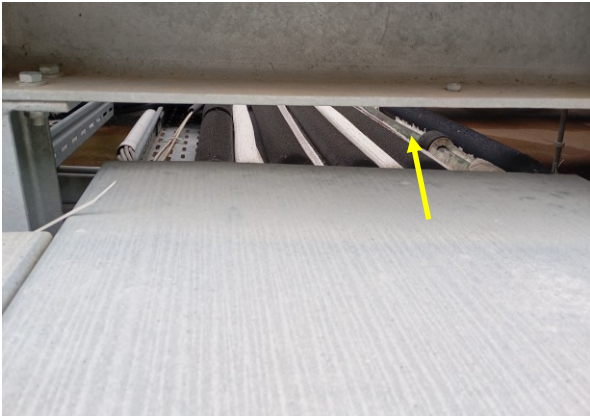
| EQUIPEMENTS | REMARQUES | PHOTOS | ACTION |
|---|---|---|---|
| VRV | Un calorifuge des liaisons frigorifiques des VRV est dégradé | | Prestataire – P2<br>Correctif |

- VRV et UE de climatisation : campagne de remise en état préventif des calorifuges en début de dégradation.
- Plan de comptage spécifique à prévoir dans le cadre du décret BACS

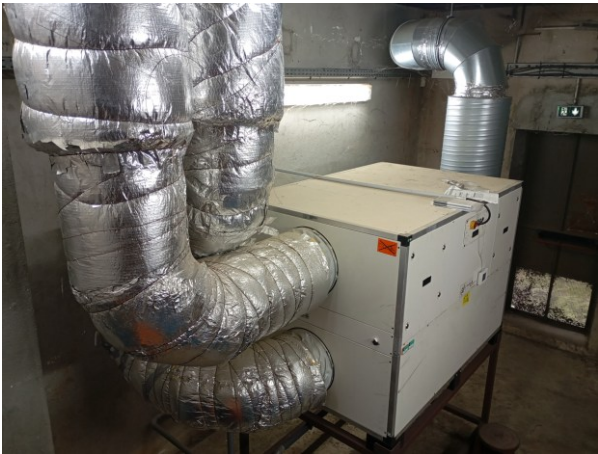
| EQUIPEMENTS | REMARQUES | PHOTOS | ACTION |
|---|---|---|---|
| CTA<br>SOLER&PALAU | RAS | | |

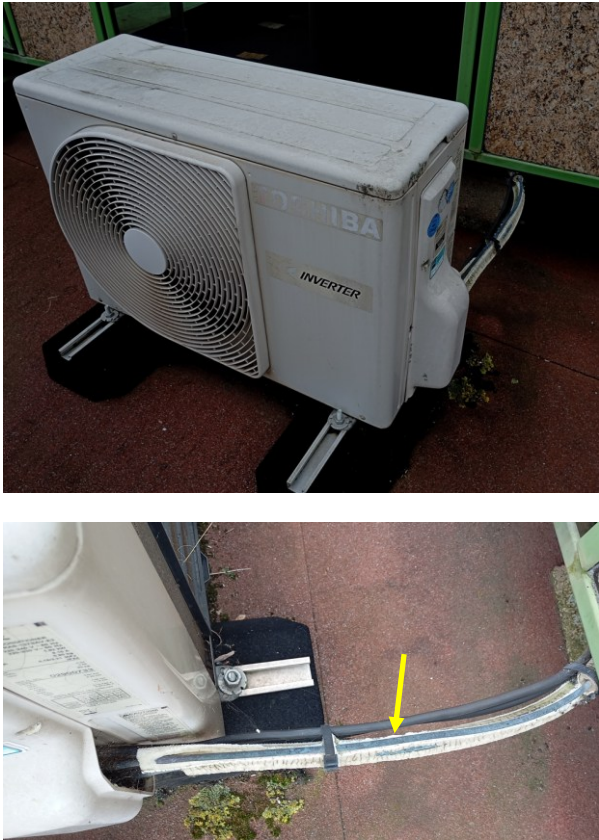
| EQUIPEMENTS | REMARQUES | PHOTOS | ACTION |
|---|---|---|---|
| UE Clim. Local<br>serveur<br>TOSHIBA | Faire l'entretien<br>de la clim en<br>toiture côté<br>VRV (local<br>serveur)<br><br>+<br><br>Changer le<br>calorifuge | | Prestataire – P2<br><br>Préventif<br><br>+<br><br>Correctif |

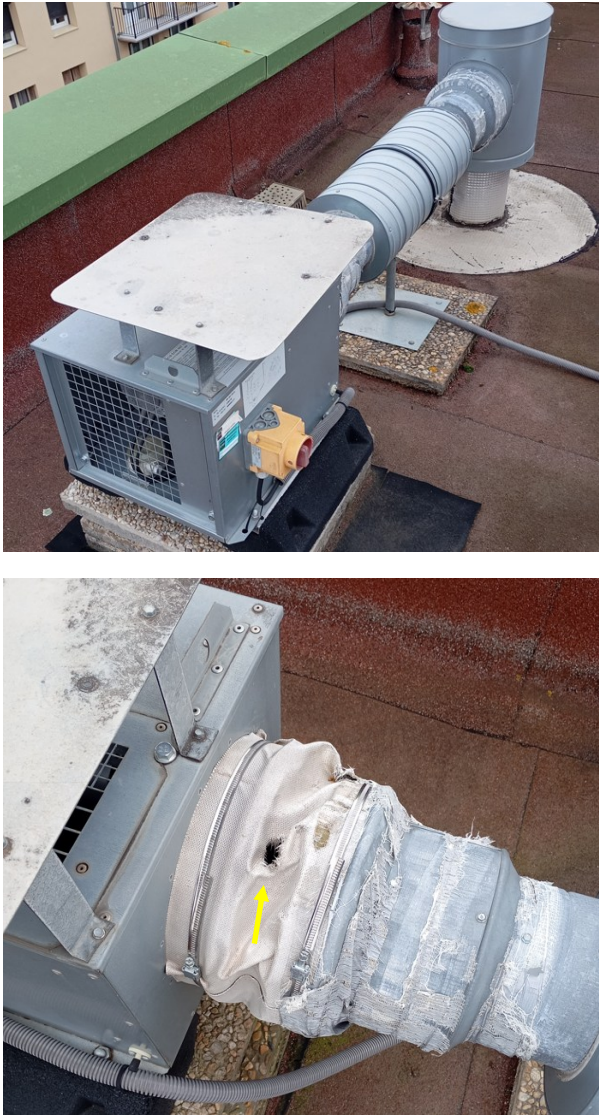
| EQUIPEMENTS | REMARQUES | PHOTOS | ACTION |
|---|---|---|---|
| VMC | Extracteur de VMC en toiture : manchette à changer | | Prestataire – P2<br>Correctif |

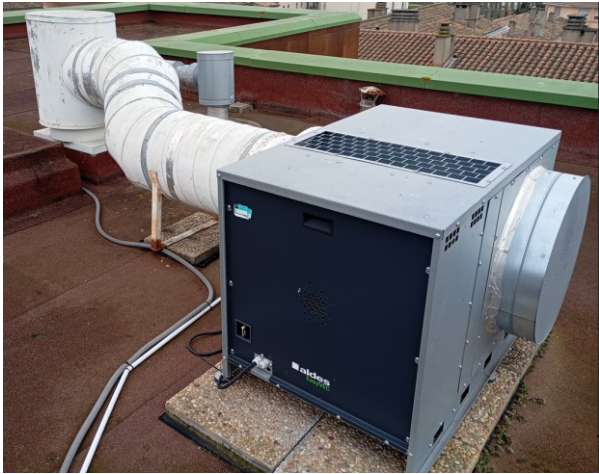
| EQUIPEMENTS | REMARQUES | PHOTOS | ACTION |
|---|---|---|---|
| VMC | Extracteur de VMC en toiture<br>RAS | | |

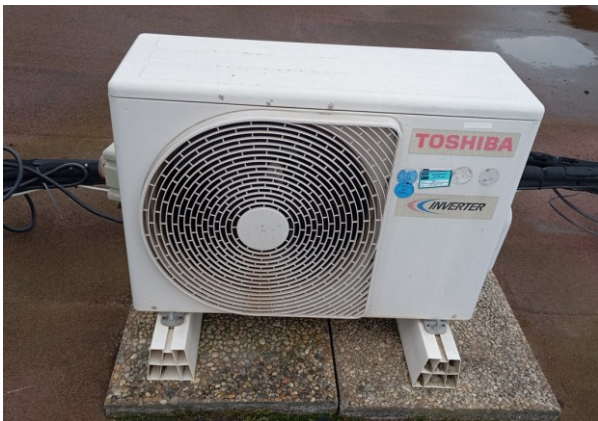
| EQUIPEMENTS | REMARQUES | PHOTOS | ACTION |
|---|---|---|---|
| <b>UE Clim.<br/>Local serveur<br/>TOSHIBA</b> | Calorifuges dégradé, à remplacer avant la perte d'isolation | | Prestataire – P2<br>Préventif |

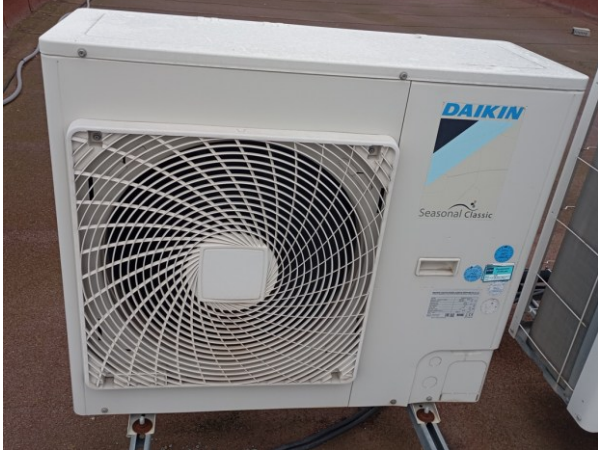
| EQUIPEMENTS | REMARQUES | PHOTOS | ACTION |
|---|---|---|---|
| <b>UE Clim.<br/>Local serveur<br/>DAIKIN</b> | Calorifuges dégradé, à remplacer avant la perte d'isolation | | Prestataire – P2<br>Préventif |

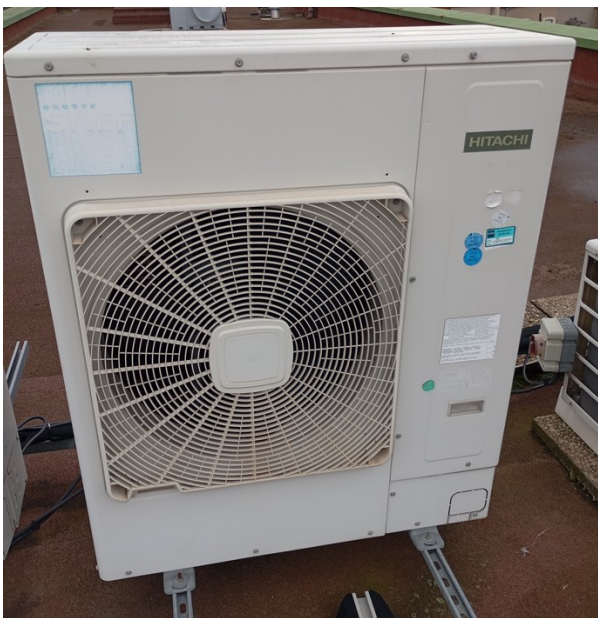
| EQUIPEMENTS | REMARQUES | PHOTOS | ACTION |
|---|---|---|---|
| <b>UE Clim.<br/>Local serveur<br/>HITACHI</b> | Calorifuges dégradé, à remplacer avant la perte d'isolation | | Prestataire – P2<br>Préventif |

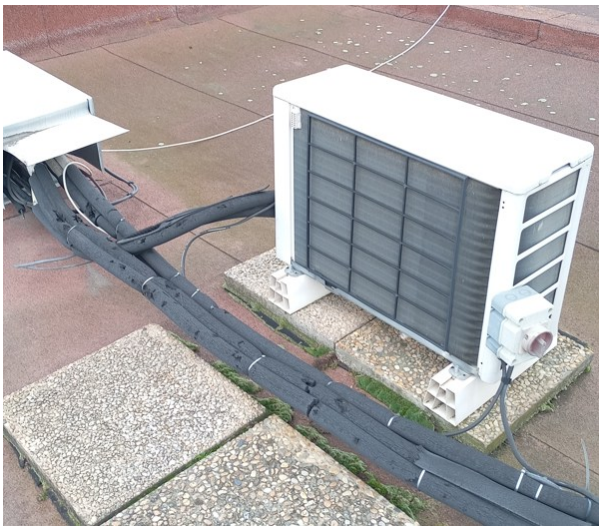
| EQUIPEMENTS | REMARQUES | PHOTOS | ACTION |
|---|---|---|---|
| <b>UE Clim.<br/>Local serveur<br/>TOSHIBA</b> | Calorifuges dégradé, à remplacer avant la perte d'isolation.<br><br>A surveiller | | Prestataire – P2<br>Préventif |

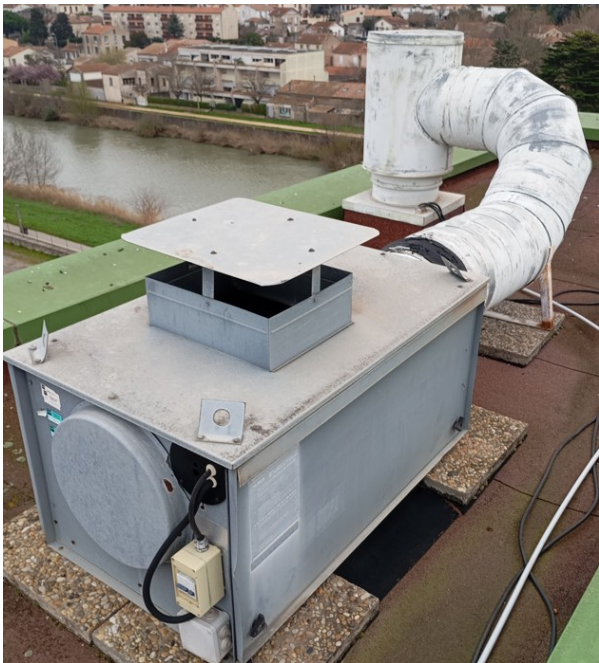
| EQUIPEMENTS | REMARQUES | PHOTOS | ACTION |
|---|---|---|---|
| <b>VMC</b> | Extracteur de VMC en toiture<br><br>Prévoir les équipements de sécurité adaptés (acrotère bas) | | RAS |

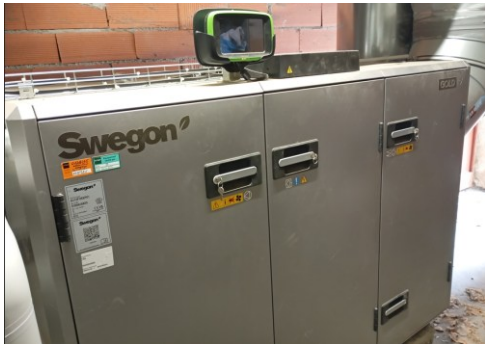
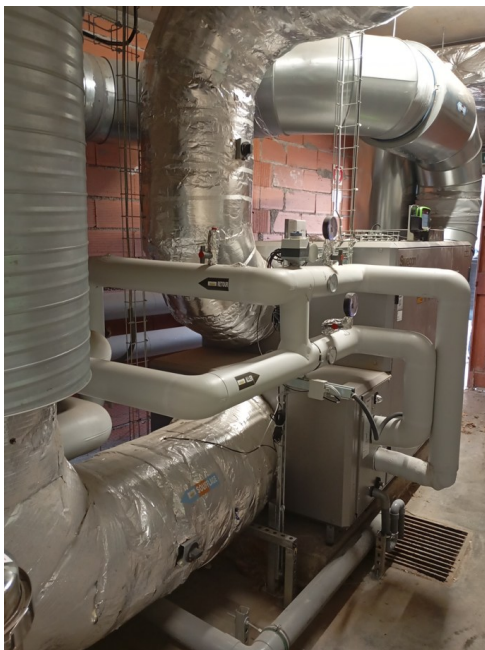
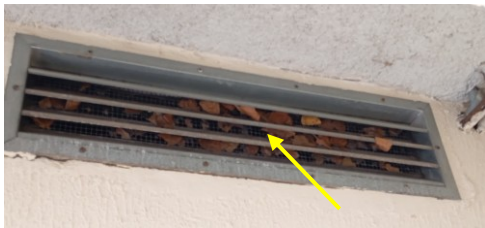
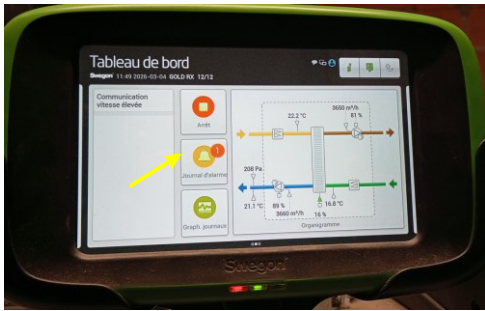
| EQUIPEMENTS | REMARQUES | PHOTOS | ACTION |
|---|---|---|---|
| CTA SWEGON | <p>Très bon état<br/>(système + réseaux +<br/>conduits + isolation)</p> <p>Prévoir un entretien plus<br/>régulier de la grille d'air<br/>neuf de la CTA et<br/>proposer la mise en<br/>place d'un grillage<br/>supplémentaire ou<br/>solution autre.</p> <p>Mettre à jour le panel de<br/>la CTA SWEGON<br/>(demande de<br/>maintenance)</p> | | <p>Prestataire – P2<br/>entretien</p> <p>+ P5 sur devis</p> |

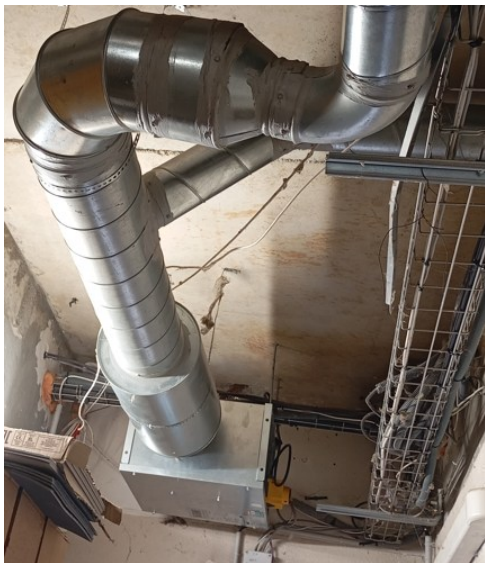
| EQUIPEMENTS | REMARQUES | PHOTOS | ACTION |
|---|---|---|---|
| <b>Caisson extraction VMC</b> | Très bon état | | RAS |

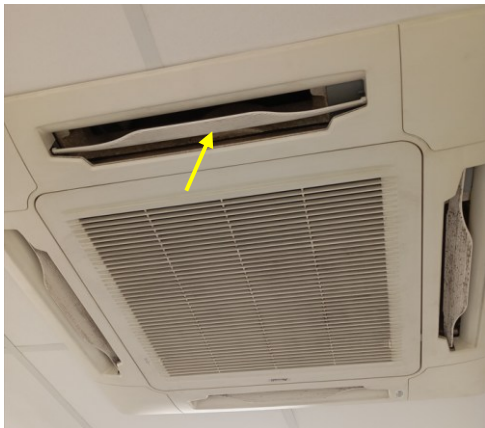
| EQUIPEMENTS | REMARQUES | PHOTOS | ACTION |
|---|---|---|---|
| <b>Emetteur cassette plafonnier</b> | Prévoir un nettoyage des cassettes de la salle serveur (local avec GTC) ainsi que les capotages (présence de moisissure) | | Prestataire – P2<br>Préventif |

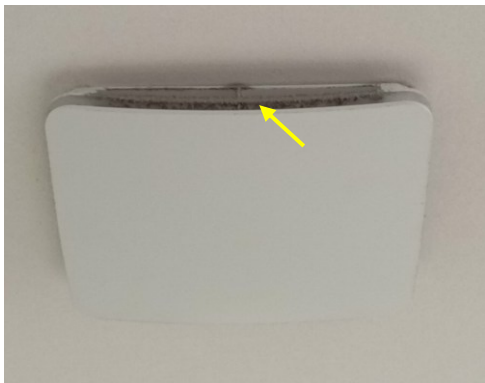
| EQUIPEMENTS | REMARQUES | PHOTOS | ACTION |
|---|---|---|---|
| <b>Bouches VMC</b> | A nettoyer | | Prestataire – P2<br>Préventif |

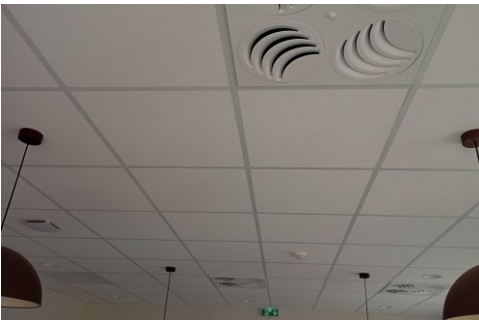
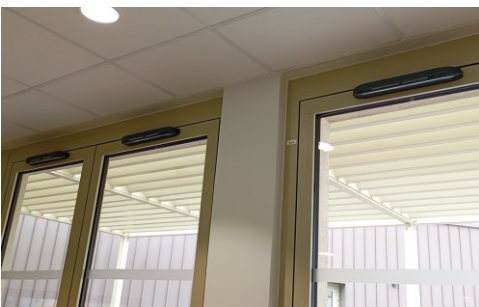
| EQUIPEMENTS | REMARQUES | PHOTOS | ACTION |
|---|---|---|---|
| <b>Débits d'air</b> | <p>Faire une analyse des débits d'air dans le local de pause car il y a plus de grilles de soufflage que d'air repris</p> <p>Risque d'aspirer de l'air neuf non traité par les entrées d'air des fenêtres (consommation d'énergie)</p> <p>Récupérer le DOE avec les mesures de débit du réseau</p> | | Prestataire – fonctionnement |

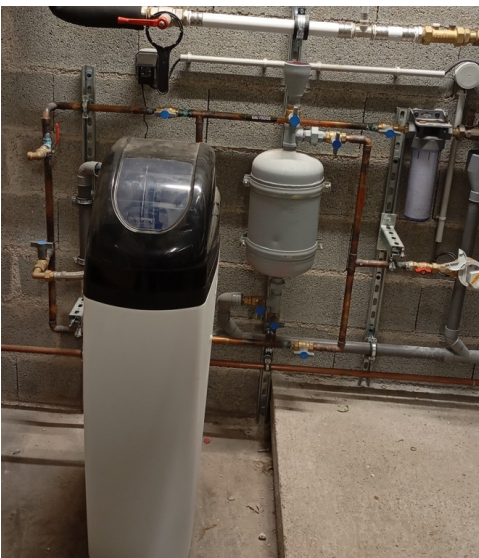
| EQUIPEMENTS | REMARQUES | PHOTOS | ACTION |
|---|---|---|---|
| <b>Adoucisseur</b> | <p>Adoucisseur à l'arrêt sans sel : étudier si cet équipement est nécessaire en cas d'appoint.</p> | | Prestataire – P2 |

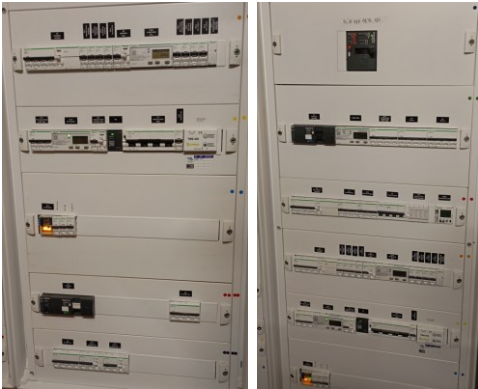
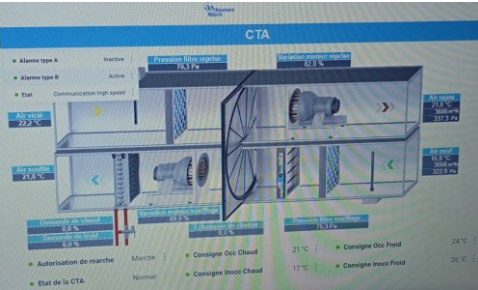
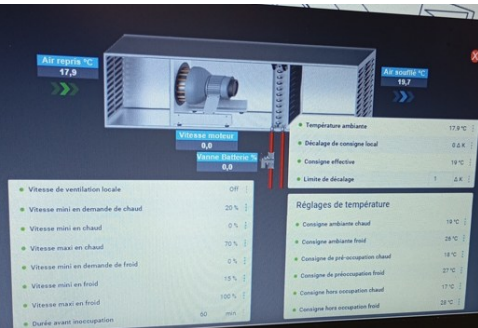
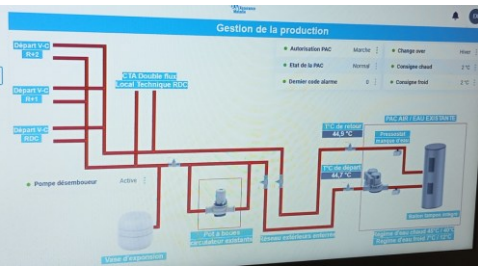
| EQUIPEMENTS | REMARQUES | PHOTOS | ACTION |
|---|---|---|---|
| GTC | Système de comptage d'énergie sur la GTC non fonctionnel : analyser le problème | | Prestataire Analyser le problème pour pouvoir réaliser un PFI |

- Remontée des compteurs d'énergies sur la GTC non fonctionnelle

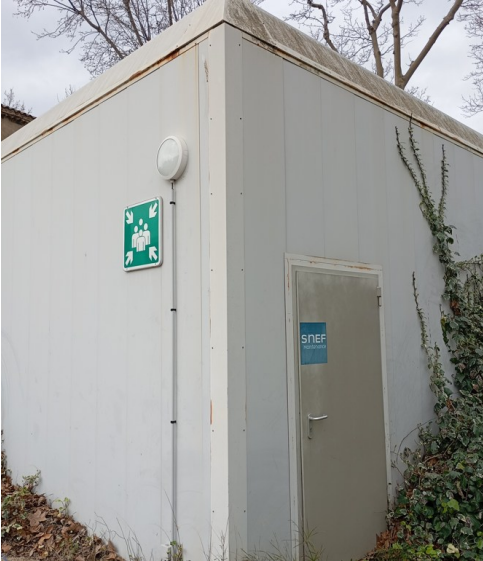
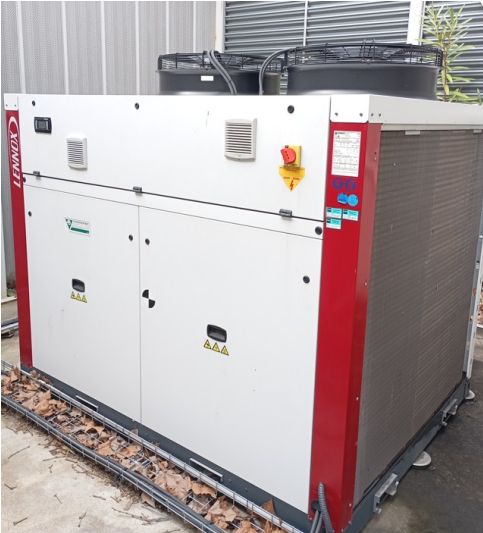
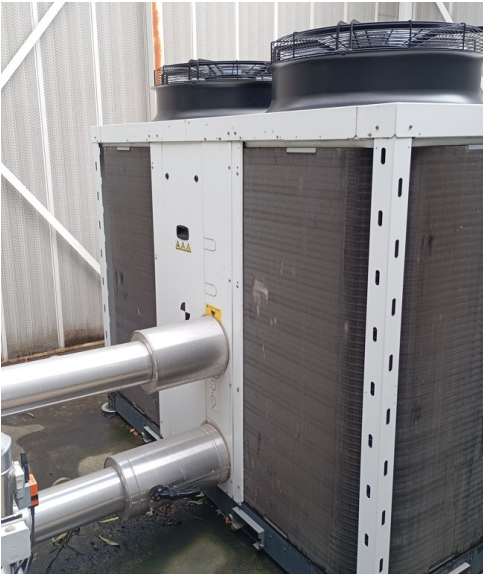
| EQUIPEMENTS | REMARQUES | PHOTOS | ACTION |
|---|---|---|---|
| PAC air / eau | <p>Bon état<br/>(système + réseaux +<br/>isolation)</p> <p>Inventaire pas à jour</p> <p>Remplacer les filtres de<br/>l'armoire électrique de<br/>la PAC</p> | | Prestataire – P2<br>Préventif |
