MAINTENANCE INSTALLATIONS  
THERMIQUES – ECS – VENTILATION –  
CLIMATISATION

DIAGNOSTIC TECHNIQUE  
**CAISSE DE L'HERAULT (34)**  
MARCHE MAINTENANCE CVC  
Février 2026

CPAM OCCITANIE | Direction régional Occitanie - 8 place au bois, 65000 Tarbes  
CPAM HERAULT (34) | 29 cours Gambetta 34934 Montpellier CEDEX 9

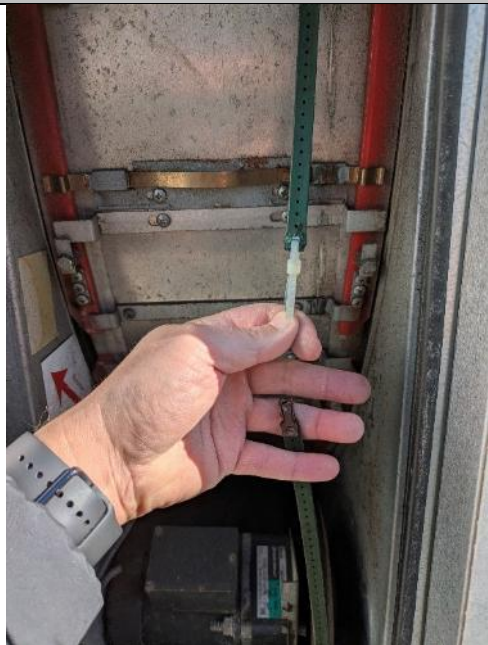
| EQUIPEMENTS | REMARQUES | PHOTOS | ACTION |
|---|---|---|---|
| CTA 1 | <p>La courroie de la roue de récupération ROTATECH HD 80 cassée.<br/>DI 4131 ouverte.</p> <p>En attente de lecture depuis le 05/02/2026</p> | | <p>Prestataire P2 – Intervention corrective</p> <p>Montant pièce &lt;500 €ttc</p> |

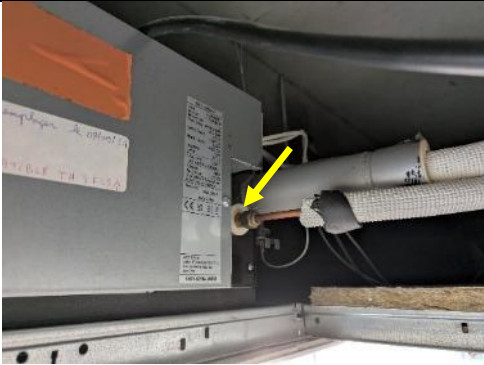
| EQUIPEMENTS | REMARQUES | PHOTOS | ACTION |
|---|---|---|---|
| VRV 1 | Bureau 316 – Fuite sur le raccord de la cassette.<br>La cassette a été remplacée le 09/09/2024. | | Prestataire P2 – Intervention corrective<br><br>URGENT fuite de fluide frigorigène<br><br><b>URGENT</b> |

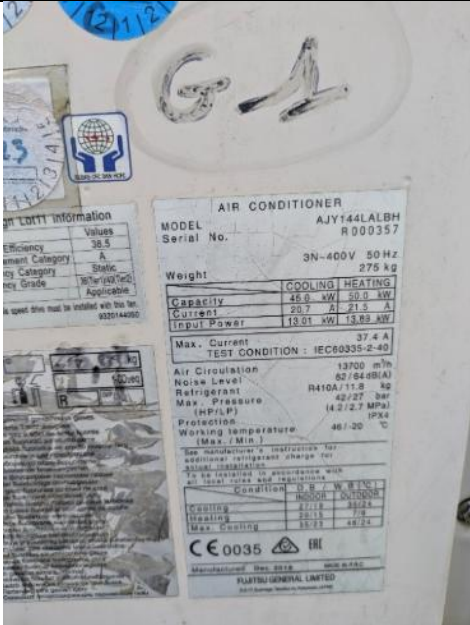
| EQUIPEMENTS | REMARQUES | PHOTOS | ACTION |
|---|---|---|---|
| VRV 1 | Panne du groupe VRV 1<br>Ventilateur échangeur HS et carte électronique HS | | Prestataire – P2 Correctif<br><br>Devis correctif P5 n° Z8M0499 du 30/01/2026<br><br>Attente date d'intervention |

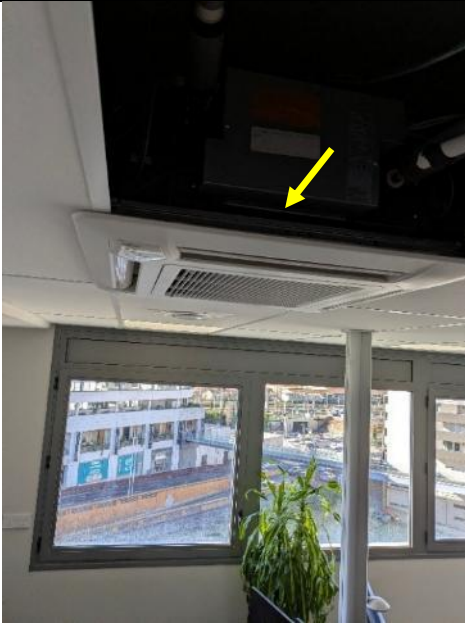
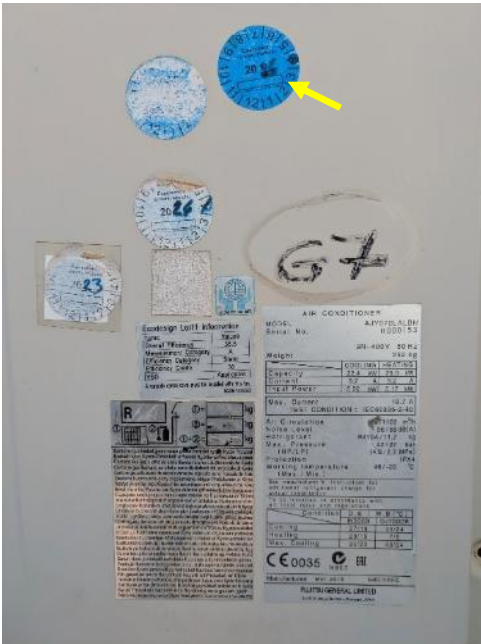
| EQUIPEMENTS | REMARQUES | PHOTOS | ACTION |
|---|---|---|---|
| VRV 7 | <p>Bureau 154<br/>Fuite sur l'échangeur de la cassette du bureau.</p> <p>Le VRV a été laissé en fonctionnement sans mise en place d'étiquette rouge détection de fuite.</p> <p>DI n° 4068 du 09/01/2026<br/>En attente de réalisation</p> | | <p>Prestataire – P2<br/>Correctif</p> <p><b>URGENT</b></p> |

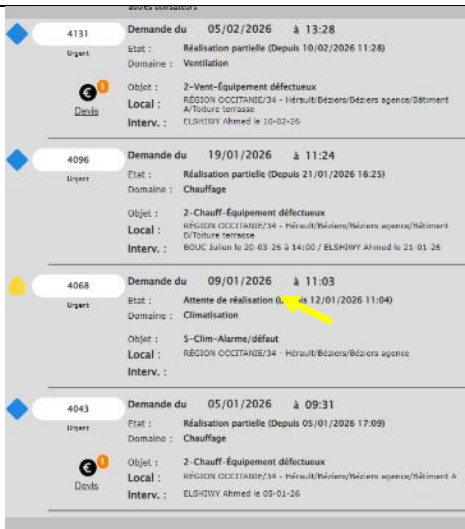
| EQUIPEMENTS | REMARQUES | PHOTOS | ACTION |
|---|---|---|---|
| GMAO | <p>DI n° 4068 du 09/01/2026<br/>En attente de réalisation</p> <p>Hors délai contractuel</p> <p>Priorité urgent</p> | | <p>Prestataire – P2<br/>Correctif</p> <p><b>URGENT</b></p> |

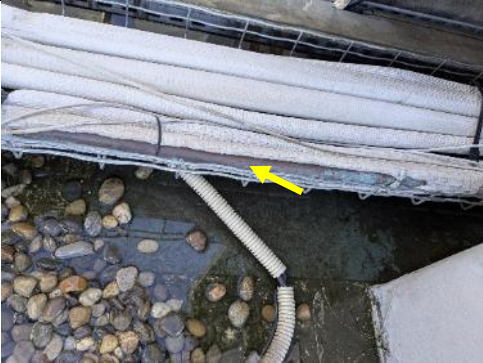
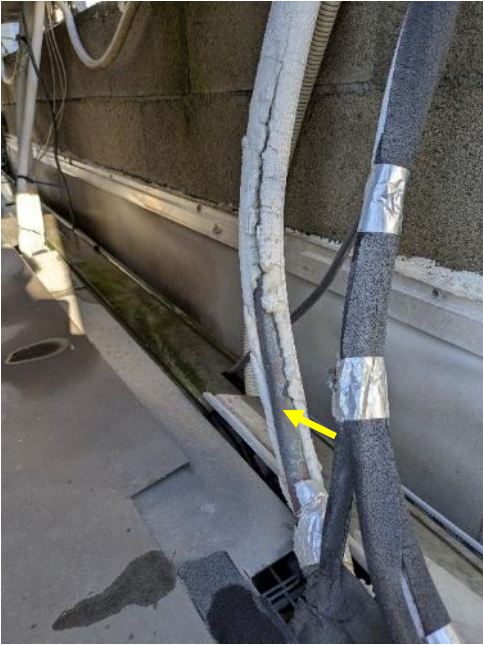
| EQUIPEMENTS | REMARQUES | PHOTOS | ACTION |
|---|---|---|---|
| VRV | Les calorifuges des liaisons frigorifiques des VRV sont dégradés. Celles-ci doivent être protégées et des bandes d'isolants déposées pour limiter les dissipations thermiques. | <div></div> | Prestataire – P2 Correctif |

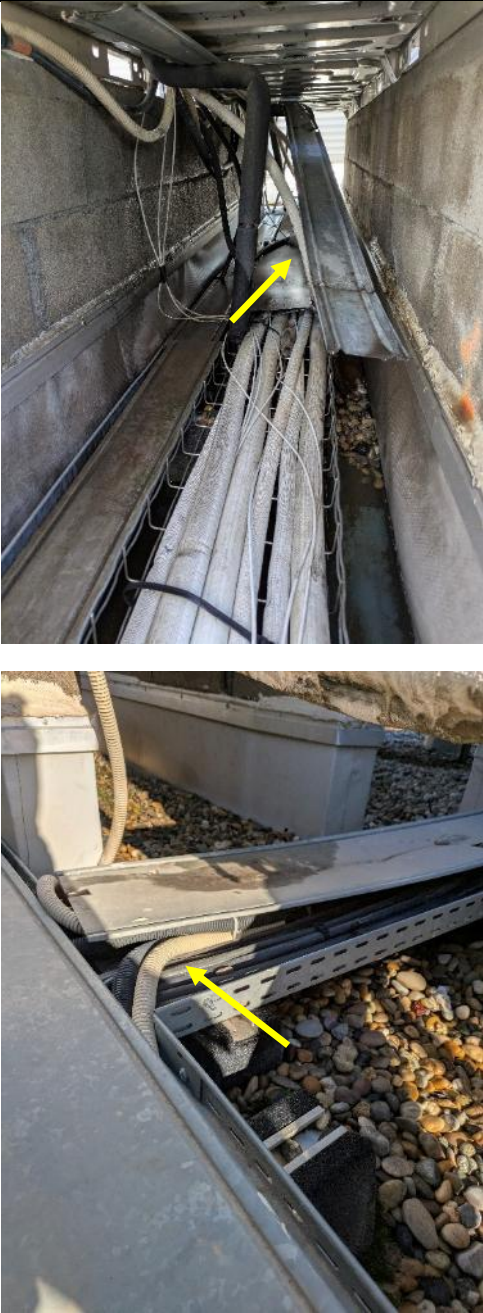
| EQUIPEMENTS | REMARQUES | PHOTOS | ACTION |
|---|---|---|---|
| VRV | <p>Les capotages de protection des liaisons frigorifiques ont été ouverts pour des contrôles de fuites visiblement, mais n'ont pas été remis en place.</p> <p>A refermer.</p> | | Prestataire – P2<br>Préventif |

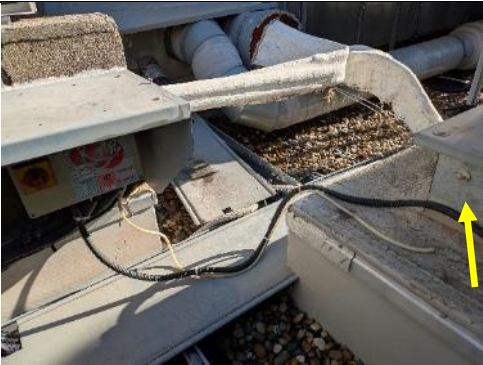
| EQUIPEMENTS | REMARQUES | PHOTOS | ACTION |
|---|---|---|---|
| Extracteur désenfumage | <p>Désenfumage coté bâtiment A, la durite du pressostat marche extracteur est HS.</p> <p>A remplacer</p> | | CPAM –<br>Prestataire<br>Incendie |

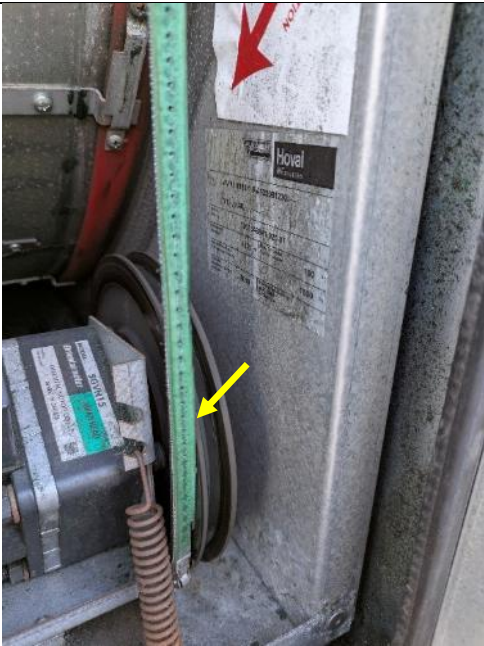
| EQUIPEMENTS | REMARQUES | PHOTOS | ACTION |
|---|---|---|---|
| CTA 2 | La courroie de la roue échangeur à retendre.<br>Sortie de la gorge de la poulie moteur.<br><br>Echangeur non fonctionnel | | Prestataire – P2<br>Correctif |

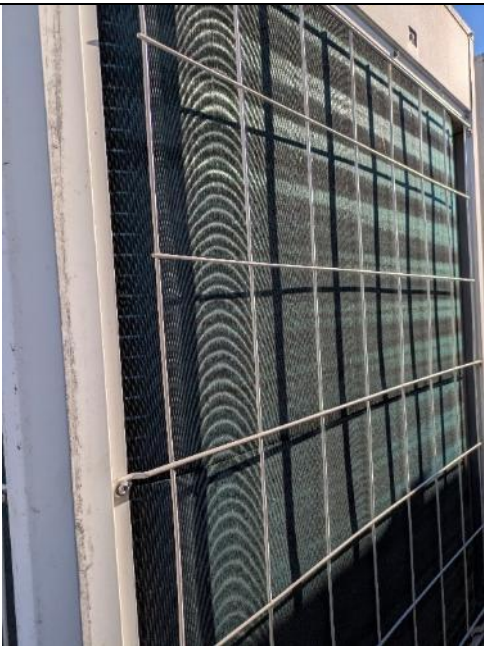
| EQUIPEMENTS | REMARQUES | PHOTOS | ACTION |
|---|---|---|---|
| VRV | Nettoyages approfondis des échangeurs des VRV à faire (nécessite utilisation de produits)<br><br>Ailettes encrassées | | Prestataire – P2<br>Préventif |

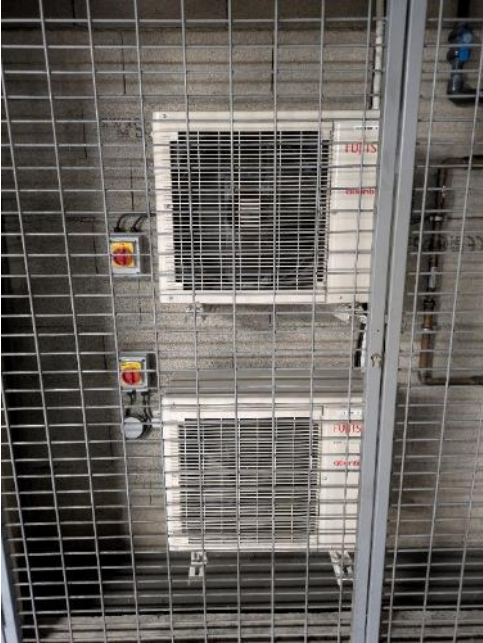
| EQUIPEMENTS | REMARQUES | PHOTOS | ACTION |
|---|---|---|---|
| UE Clim.<br>Info. | <p>Nettoyages approfondis des échangeurs des UE parking à faire (nécessite utilisation de produits)</p> <p>Ailettes encrassées</p> | <br> | Prestataire – P2<br>Préventif |

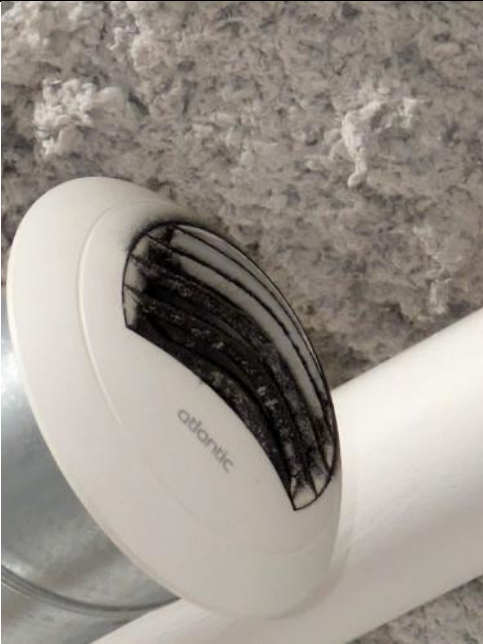
| EQUIPEMENTS | REMARQUES | PHOTOS | ACTION |
|---|---|---|---|
| VMC | <p>Bouches VMC dans les locaux sous-sols encrassés. A nettoyer</p> | | Prestataire – P2<br>Préventif |

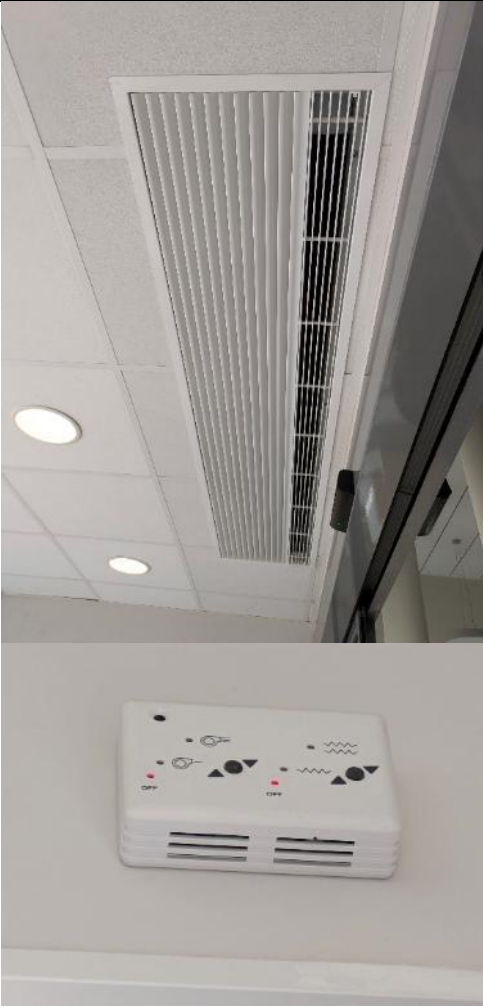
| EQUIPEMENTS | REMARQUES | PHOTOS | ACTION |
|---|---|---|---|
| Rideau d'Air Chaud | <p>Dans le hall, le rideau d'air chaud n'est pas asservi à l'ouverture des portes.</p> <p>Dérive consommation de chauffage en hiver.</p> | | <p>Prestataire –<br/>Hors forfait P5<br/>– Offre<br/>amélioration<br/>énergétique –<br/>Asservissement<br/>du RAC aux<br/>portes</p> |

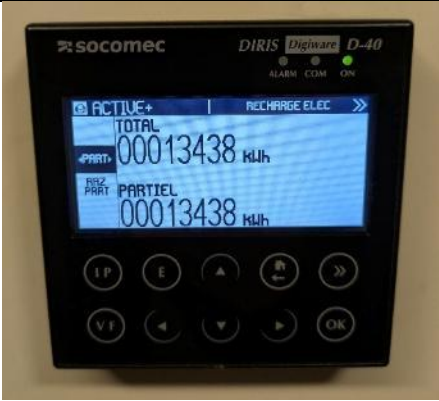
| EQUIPEMENTS | REMARQUES | PHOTOS | ACTION |
|---|---|---|---|
| Plan de comptage | <p>Centrale de mesure SOCOMEC, absence des données de connexions pour relevées les consommations CVC VRV mensuelles.</p> | | <p>CPAM –<br/>récupérer les<br/>liens de<br/>connexion et<br/>MDP auprès de<br/>l'installateur</p> |

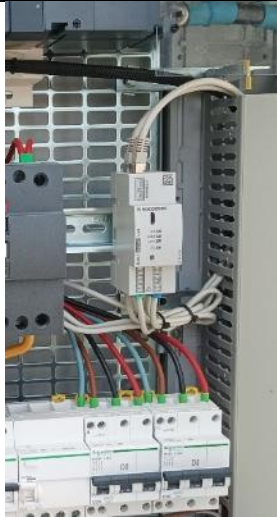
| EQUIPEMENTS | REMARQUES | PHOTOS | ACTION |
|---|---|---|---|
| Compteur CVC | Le module Socomec situé dans l'armoire électrique CVC (comptage électrique) est en défaut. | | CPAM –<br>Intervention<br>SOCOMEC |

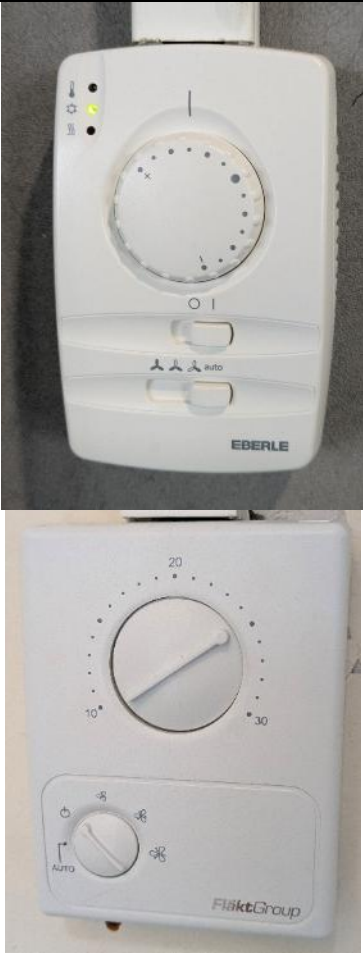
| EQUIPEMENTS | REMARQUES | PHOTOS | ACTION |
|---|---|---|---|
| Thermostat VCO | <p>Ensemble des locaux – Commande VCO</p> <p>Les nouveaux thermostats (EBERLE) en remplacement des anciens (GEA), n'ont pas le changement de mode de fonctionnement intégré.</p> <p>Plusieurs thermostats sont démontés en attente de remplacement. Il est urgent qu'ils soient remplacés avant la période de chauffage</p> | | <p>Prestataire – Action corrective – P2</p> |

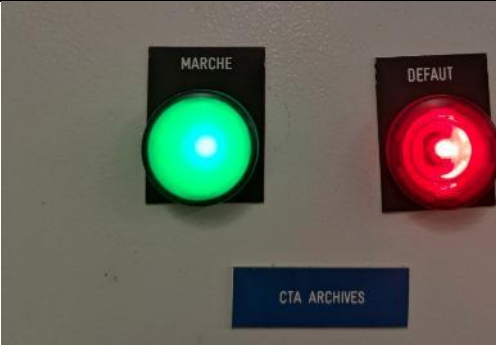
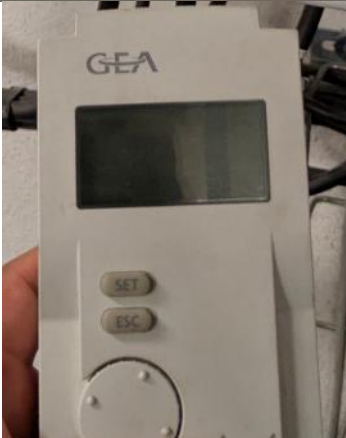
| EQUIPEMENTS | REMARQUES | PHOTOS | ACTION |
|---|---|---|---|
| CTA | <p>Local CTA – Sous-sol -1</p> <p>La CTA Archives est en synthèse défaut.</p> <p>Une note sur la porte du coffret électrique indique que la carte de commande est à remplacer.</p> | <p>⚠ Réglage température ambiante salles avec 3voiks (dessous la vanne). Carte commande</p> | Prestataire –<br>Action<br>corrective – P2 |

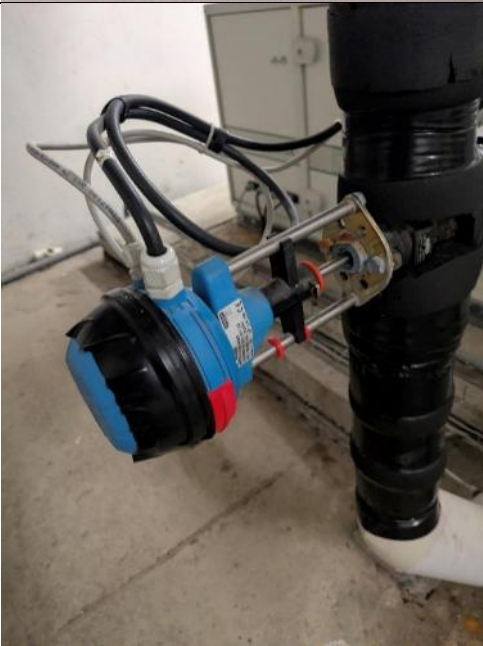
| EQUIPEMENTS | REMARQUES | PHOTOS | ACTION |
|---|---|---|---|
| CTA | <p>Local CTA – Sous-sol -1</p> <p>La V3V de la CTA est bloquée ouverte à 100%. HS</p> | | Prestataire –<br>Action<br>corrective – P2 |

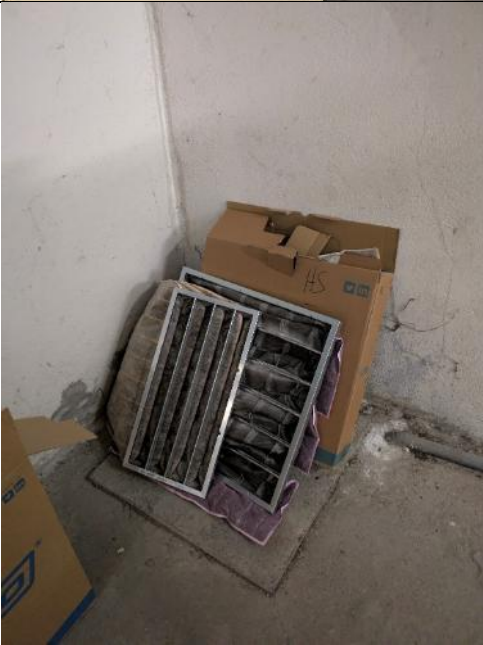
| EQUIPEMENTS | REMARQUES | PHOTOS | ACTION |
|---|---|---|---|
| Filtres | Local CTA Sous-sol<br>Evacuer les déchets des maintenances stockés. | | Prestataire –<br>Action préventif<br>– P2 |

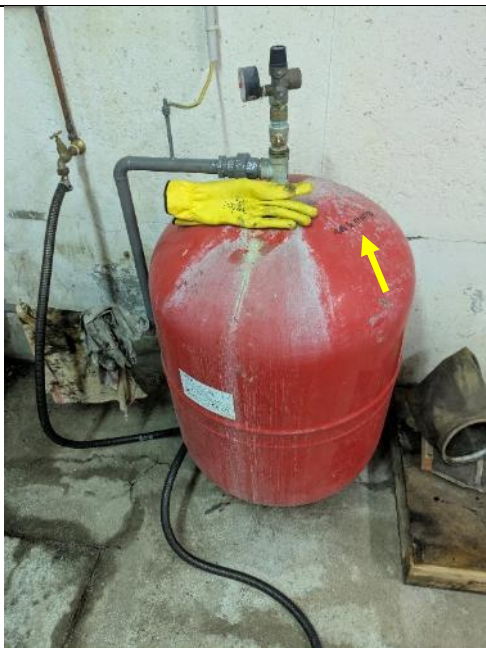
| EQUIPEMENTS | REMARQUES | PHOTOS | ACTION |
|---|---|---|---|
| <b>Vase expansion</b> | Local chaufferie<br>Le vase d'expansion est à contrôler – 17/07/2024 | | Prestataire –<br>Action préventif<br>– P2 |

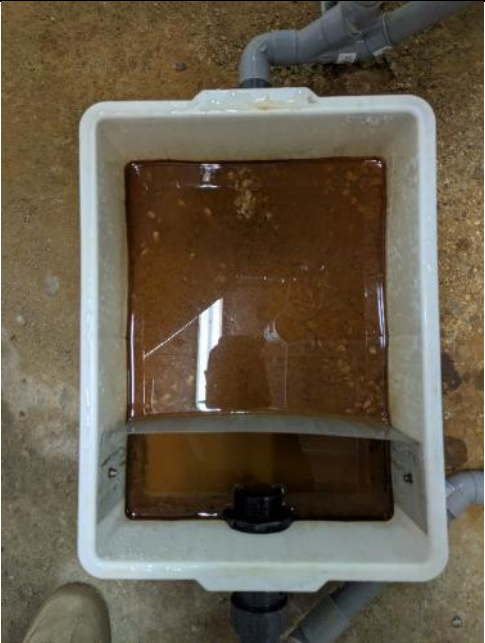
| EQUIPEMENTS | REMARQUES | PHOTOS | ACTION |
|---|---|---|---|
| Neutraliseur<br>r<br>Condensat | Chaufferie<br><br>Le neutraliseur de condensat<br>n'a pas été entretenu. Les<br>billes sont à remplacer. | | Prestataire –<br>Action préventif<br>– P2 |

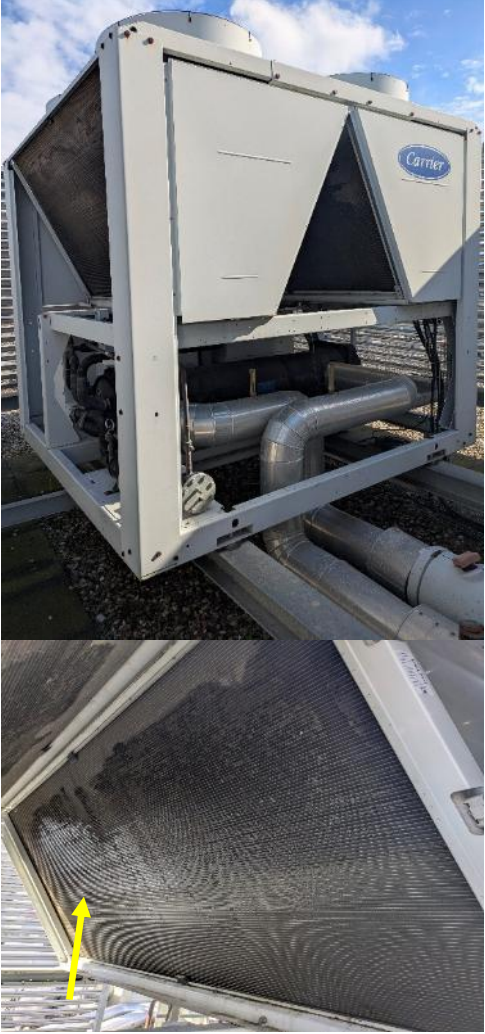
| EQUIPEMENTS | REMARQUES | PHOTOS | ACTION |
|---|---|---|---|
| Groupe<br>Froid | Toiture<br><br>Nettoyage des échangeur<br>condenseur du groupe froid.<br>Ailettes encrassées.<br>Utilisation produits adaptés. | | Prestataire –<br>Action préventif<br>– P2 |

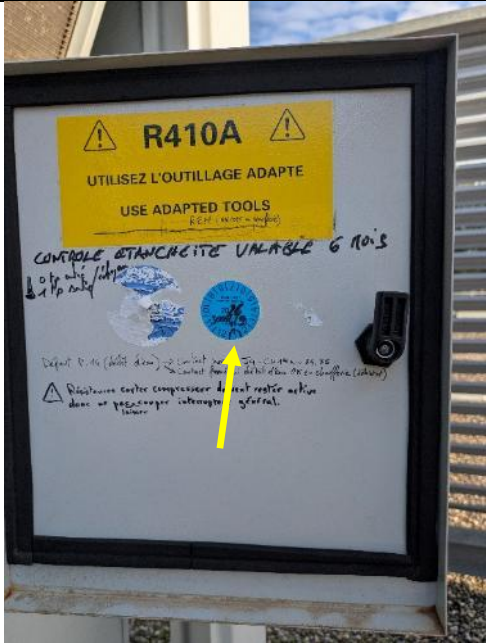
| EQUIPEMENTS | REMARQUES | PHOTOS | ACTION |
|---|---|---|---|
| Groupe Froid | Toiture<br><br>La date de contrôle semestriel de détection de fuite est valable jusqu'à janvier 2026.<br><br>A planifier | | Prestataire –<br>Action préventif<br>– P2 |

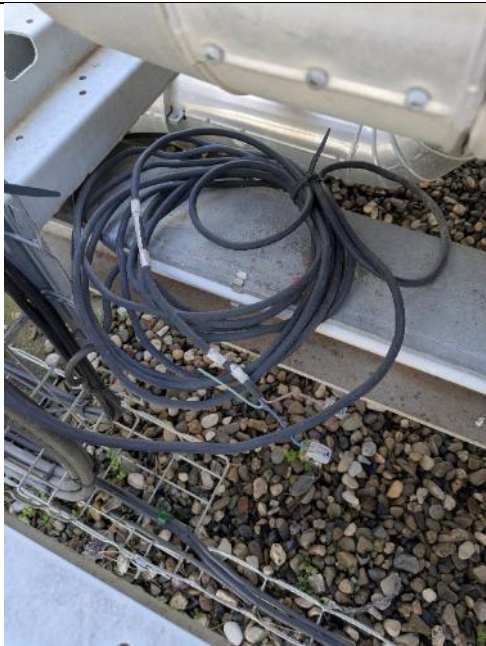
| EQUIPEMENTS | REMARQUES | PHOTOS | ACTION |
|---|---|---|---|
| Groupe Froid | Toiture<br><br>Cable avec des conducteurs volants laissés en vracs sous le groupe froid.<br><br>A supprimer. | | Prestataire –<br>Action préventif<br>– P2 |

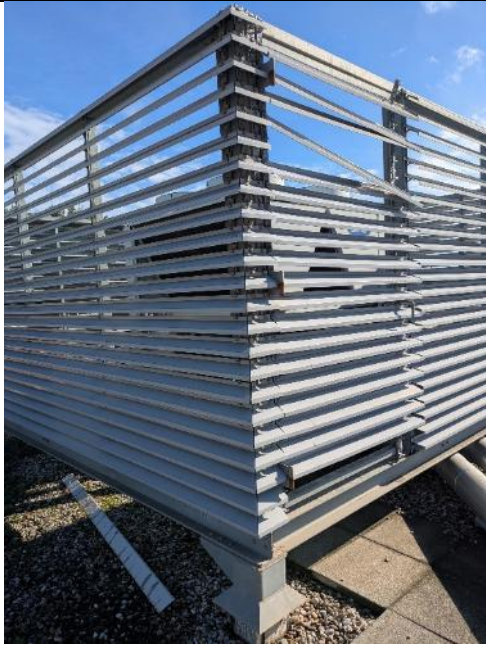
| EQUIPEMENTS | REMARQUES | PHOTOS | ACTION |
|---|---|---|---|
| Zone<br>Groupe<br>Froid | Toiture<br><br>Des ailettes des claustras<br>qui entourent le groupe froid<br>sont détachées et tombées<br><br>A refixer | | CPAM -<br>Sécurité |

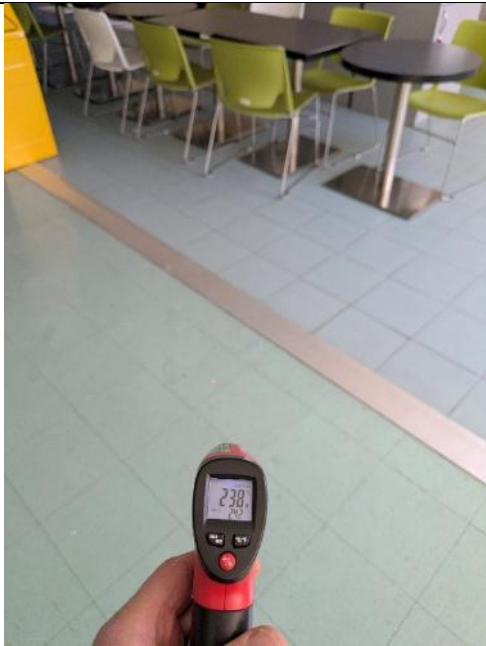
| EQUIPEMENTS | REMARQUES | PHOTOS | ACTION |
|---|---|---|---|
| Chauffage | Zone restauration<br><br>La température ambiante du<br>local est à 23.8°C au centre<br>de la pièce.<br><br>Surconsommation | | Prestataire –<br>Engagement PFi<br><br>Action énergie<br>manager |

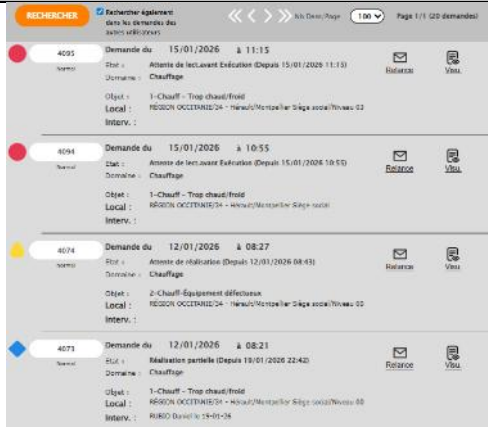
| EQUIPEMENTS | REMARQUES | PHOTOS | ACTION |
|---|---|---|---|
| DI<br>Correctif | <p>20 demandes d'interventions en statut non clôturées, hors délais contractuels.</p> <ul style="list-style-type: none"> <li>- 2 en statut en attente de lectures</li> <li>- 3 en statut en attente de réalisation</li> <li>- 15 en statut réalisation partielle</li> </ul> | | <p>Prestataire –<br/>Action correctif<br/>– P2</p> |

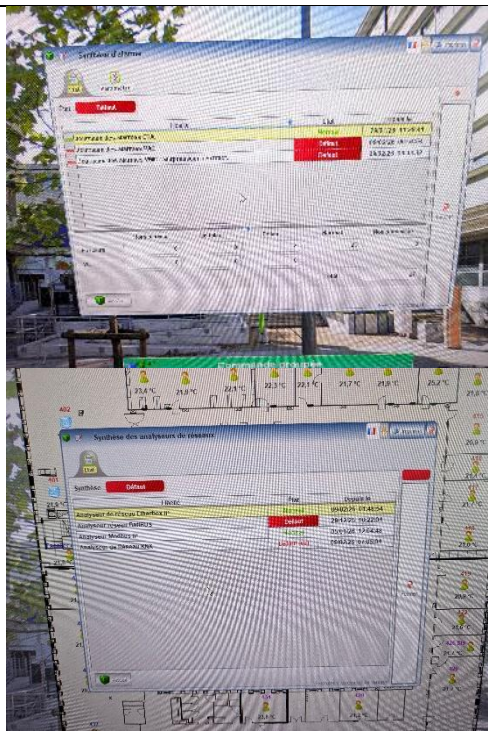
| EQUIPEMENTS | REMARQUES | PHOTOS | ACTION |
|---|---|---|---|
| GTB | <p>Présences d'alarmes technique sur la GTB.</p> <ul style="list-style-type: none"> <li>- Défaut PAC n° 1 et 7</li> <li>- Défaut VMC zone 2</li> <li>- Défaut réseau KNX</li> </ul> | | <p>Prestataire –<br/>Action correctif<br/>– P2</p> |

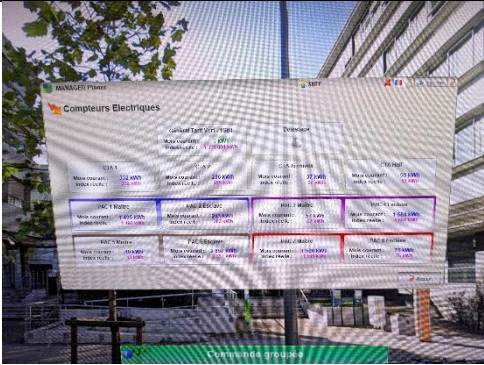
| EQUIPEMENTS | REMARQUES | PHOTOS | ACTION |
|---|---|---|---|
| GTB | Absence de suivi énergétique du prestataire malgré la présence des compteurs d'énergie des PAC | | Prestataire – Suivi énergétique PFi<br>Energy manager |

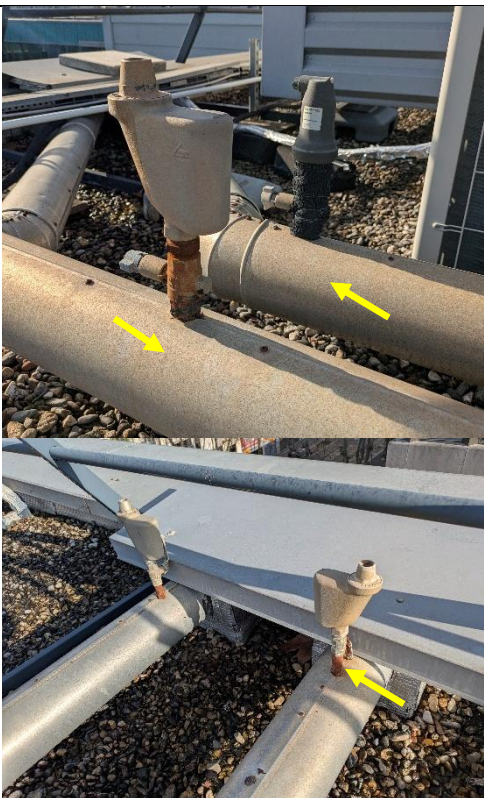
| EQUIPEMENTS | REMARQUES | PHOTOS | ACTION |
|---|---|---|---|
| Réseau CO | Calorifuges des réseaux change-over en toiture dégradés. Présence de points de corrosions sur les extérieurs des conduits. | | CPAM – Etude rénovation des réseaux CO en toiture |

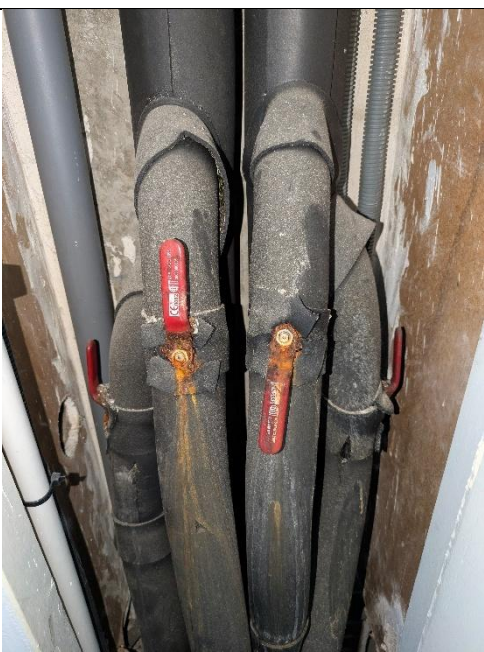
| EQUIPEMENTS | REMARQUES | PHOTOS | ACTION |
|---|---|---|---|
| Réseau CO | Calorifuges des réseaux change-over à l'intérieur du bâtiment vétuste. Présence de points de corrosions.<br><br>Une étude SOCONER a été remise en 2023 | | CPAM – Etude rénovation des réseaux CO |

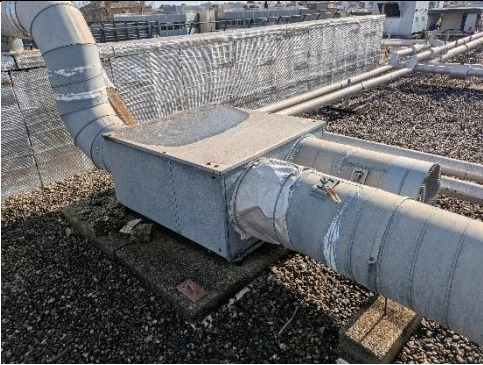
| EQUIPEMENTS | REMARQUES | PHOTOS | ACTION |
|---|---|---|---|
| CTA SDR | <p>La CTA double flux ABB de la salle de réunion est très vétuste. Moteur de soufflage HS.</p> <p>Absence de récupération d'énergie</p> | | CPAM – Etude rénovation énergétique |

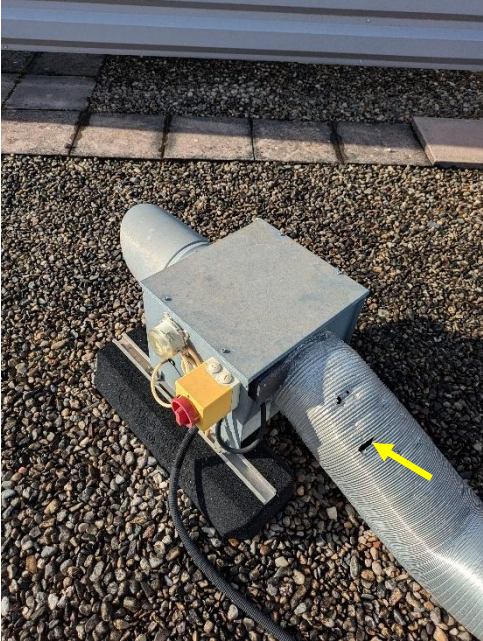
| EQUIPEMENTS | REMARQUES | PHOTOS | ACTION |
|---|---|---|---|
| VMC | <p>En toiture, Gaine extracteur VMC percée.</p> <p>Remplacer le tronçon percé</p> | | Prestataire – Action correctif – P2 |

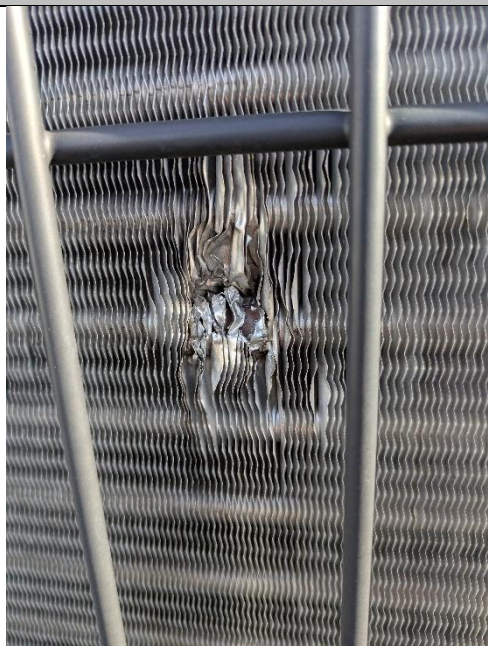
| EQUIPEMENTS | REMARQUES | PHOTOS | ACTION |
|---|---|---|---|
| PAC n°2 | Les ailettes échangeurs de la PAC n°2 sont abîmés.<br>Présence d'impacts.<br>Diminution des rendements | | CPAM – Pour info |

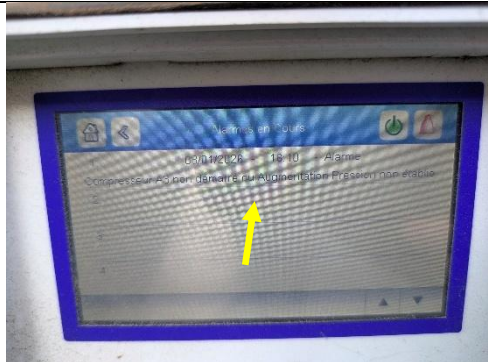
| EQUIPEMENTS | REMARQUES | PHOTOS | ACTION |
|---|---|---|---|
| PAC n°7 | La PAC n°7 est en défaut,<br>« A3 compresseur non démarré » | | Prestataire –<br>Action correctif<br>– P2 |

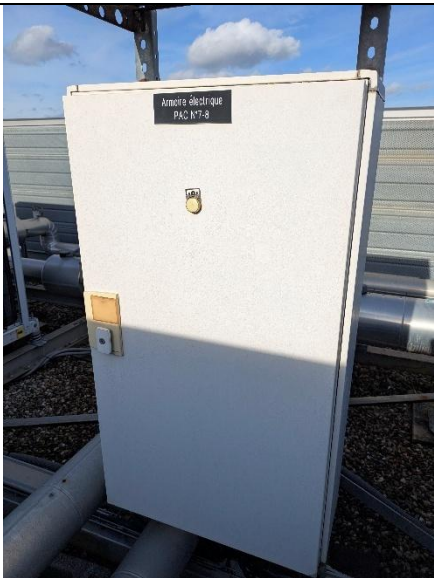
| EQUIPEMENTS | REMARQUES | PHOTOS | ACTION |
|---|---|---|---|
| Armoire électrique | En toiture, l'armoire électrique des PAC 7 et 8, ne possède pas les schéma électriques – Réglementaire | | CPAM – A réimprimer et laisser dans l'AE. |

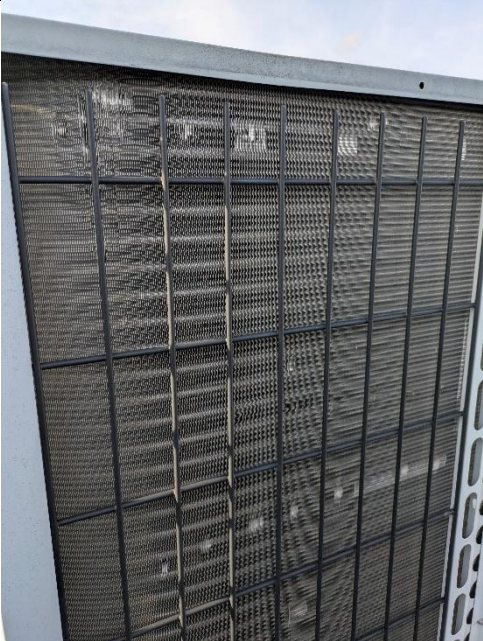
| EQUIPEMENTS | REMARQUES | PHOTOS | ACTION |
|---|---|---|---|
| PAC n°5 | <p>Les ailettes échangeurs de la PAC n°5 sont abîmés. Présence d'impacts. Diminution des rendements</p> | | <p>CPAM – Pour<br/>information</p> |

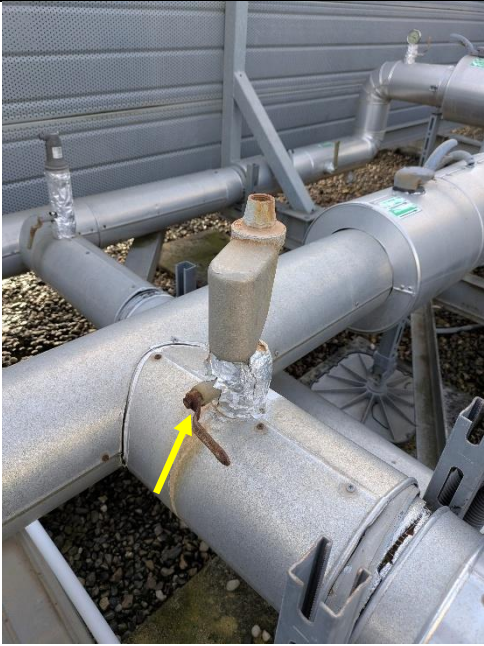
| EQUIPEMENTS | REMARQUES | PHOTOS | ACTION |
|---|---|---|---|
| <b>Purgeur<br/>PAC n°3</b> | <p>Le purgeur derrière la PAC n°3 est maintenu fermé. Fuyant.</p> <p>A remplacer</p> | | Prestataire –<br>Action correctif<br>– P2 |

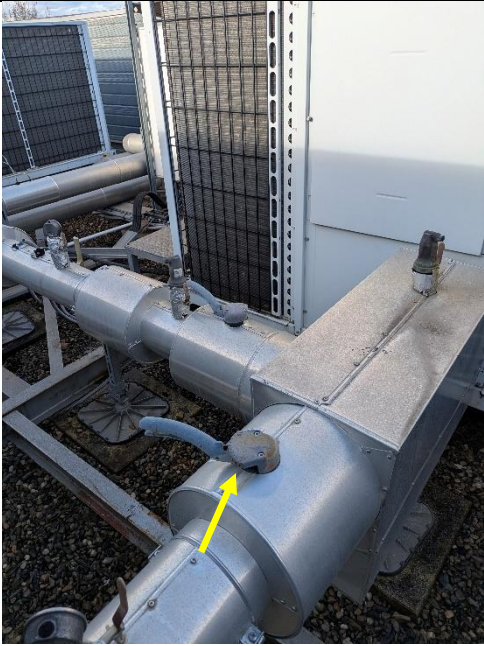
| EQUIPEMENTS | REMARQUES | PHOTOS | ACTION |
|---|---|---|---|
| <b>Réseau CO<br/>PAC n°4</b> | <p>La vanne en sortie de la PAC n°4 est maintenue en partie fermée (environ 50%)</p> <p>Diminution du débit et donc de la puissance distribuée dans le réseau.</p> <p>Augmentation des pertes de charges, et fonctionnement dégradé des pompes de distribution.</p> | | Prestataire –<br>Action correctif<br>– P2 |

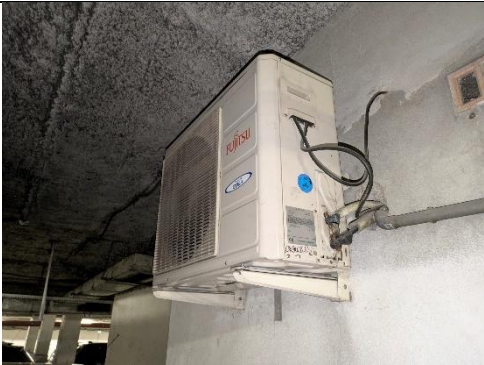
| EQUIPEMENTS | REMARQUES | PHOTOS | ACTION |
|---|---|---|---|
| <b>Clim.<br/>Onduleur</b> | <p>Absence d'interrupteur ou coupure électrique de proximité. L'UE est vétuste et en fin de vie. Prévoir son remplacement à moyen terme.</p> | | Prestataire –<br>devis P5 – Plan<br>Pluriannuel<br>d'Investissement |

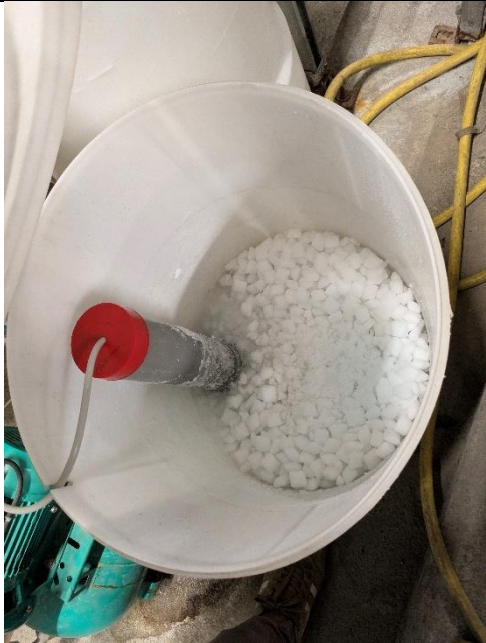
| EQUIPEMENTS | REMARQUES | PHOTOS | ACTION |
|---|---|---|---|
| Adoucisseur | Le niveau de sel dans la cuve de l'adoucisseur est bas. Absence d'entretien | | Prestataire –<br>Action préventif<br>– P2 |

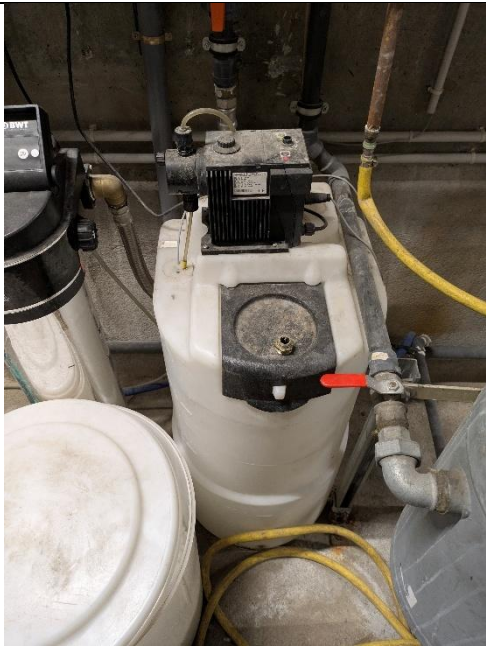
| EQUIPEMENTS | REMARQUES | PHOTOS | ACTION |
|---|---|---|---|
| Traitement d'eau | La pompe doseuse est hors service et le niveau de produit vide.<br><br>Absence analyse en 2025 | | Prestataire –<br>Action préventif<br>– P2 |

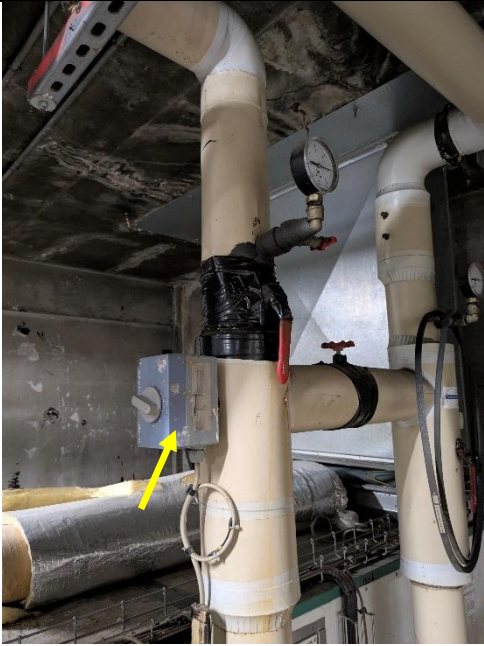
| EQUIPEMENTS | REMARQUES | PHOTOS | ACTION |
|---|---|---|---|
| CTA A1 | La V3V de régulation de la CTA A1 est HS. Bloquée en position ouverte. | | Prestataire –<br>Action correctif<br>– P2 |

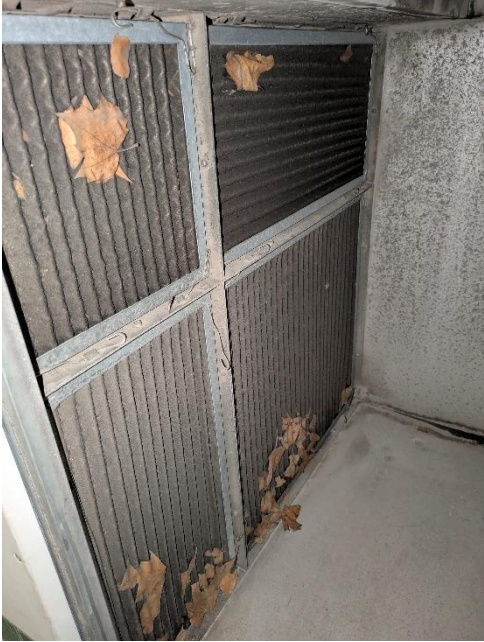
| EQUIPEMENTS | REMARQUES | PHOTOS | ACTION |
|---|---|---|---|
| CTA A1 | La filtration de la CTA A1 est encrassée. A remplacer | | Prestataire –<br>Action préventif<br>– P2 |

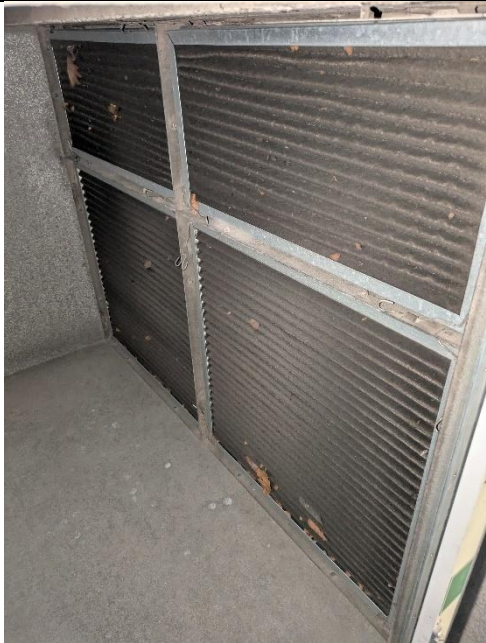
| EQUIPEMENTS | REMARQUES | PHOTOS | ACTION |
|---|---|---|---|
| CTA A2 | La filtration de la CTA A2 est encrassée. A remplacer | | Prestataire –<br>Action préventif<br>– P2 |

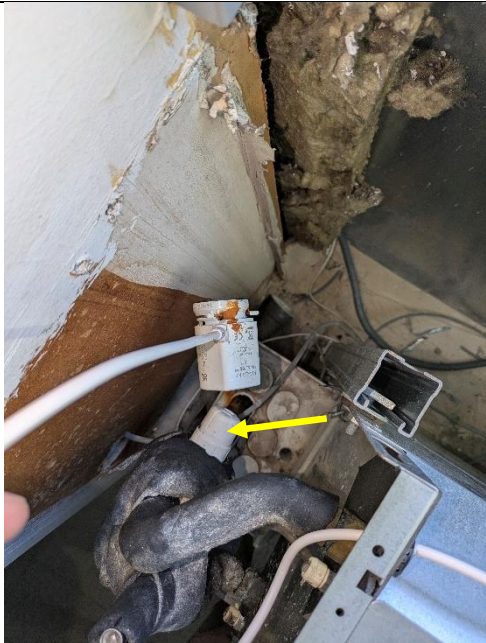
| EQUIPEMENTS | REMARQUES | PHOTOS | ACTION |
|---|---|---|---|
| VCO | Bureau 223<br>La Vanne 2 voies a été démontée et laissé en forcée | | Prestataire –<br>Action correctif<br>– P2 |

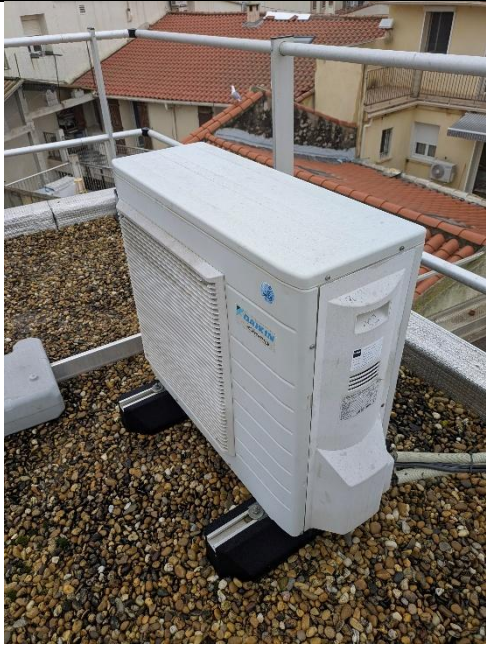
| EQUIPEMENTS | REMARQUES | PHOTOS | ACTION |
|---|---|---|---|
| <b>Unité extérieurs</b> | <p>Les 5 anciennes unités extérieures de climatisation, ne sont pas équipés de coupures de proximité (réglementaire) malgré les nombreux rappels de demandes de devis.</p> <p><b>UE n° 102 ; Hall R+1 ; Clim serveur ; 105 ; bureau courrier</b></p> | | Prestataire – Devis hors forfait P5 |

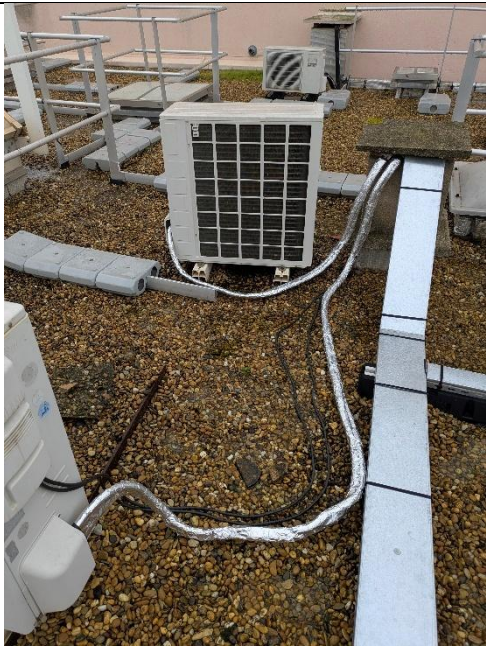
| EQUIPEMENTS | REMARQUES | PHOTOS | ACTION |
|---|---|---|---|
| <b>Liaisons frigorifiques</b> | Protéger les liaisons frigorifiques dans des chemins de câbles. | | Prestataire – Devis hors forfait P5 |

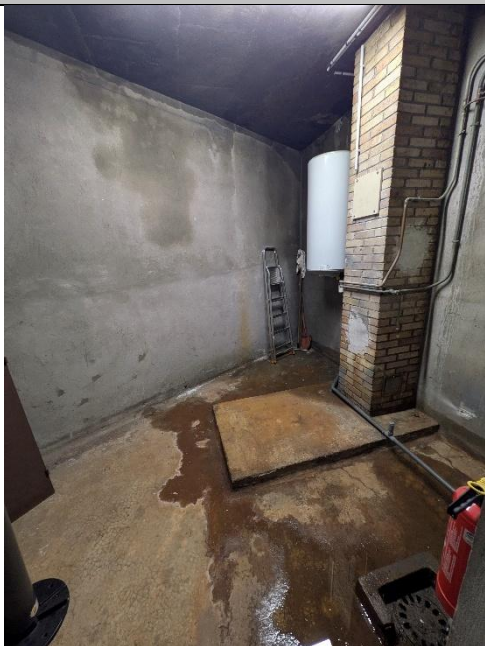
| EQUIPEMENTS | REMARQUES | PHOTOS | ACTION |
|---|---|---|---|
| Local ancienne chaufferie | Infiltration d'eau (plafond et mur) | | CPAM - expertise |

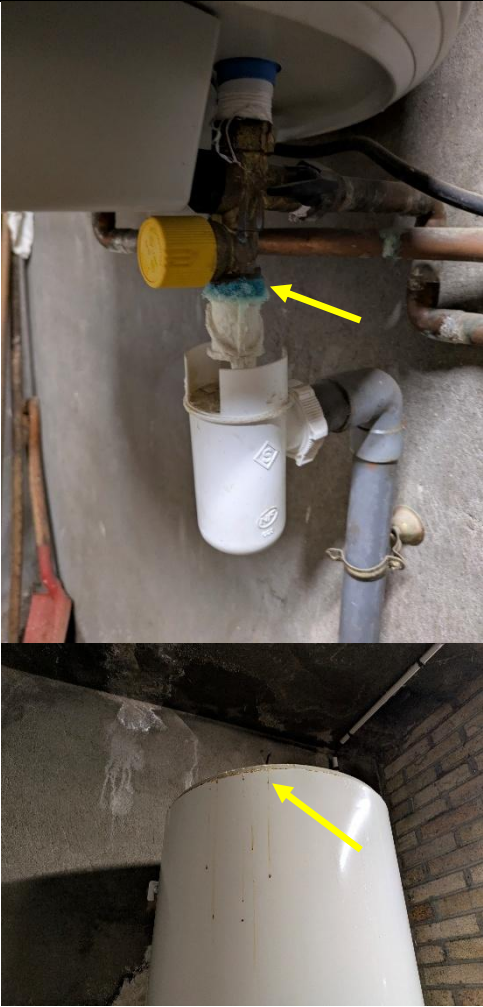
| EQUIPEMENTS | REMARQUES | PHOTOS | ACTION |
|---|---|---|---|
| Cumulus | <p>Cumulus électrique Vetuse, et corrosion de la partie haute du ballon.</p> <p>Le groupe de sécurité présente des traces de fuites (entartre)</p> <p>A remplacer.</p> | | Prestataire –<br>Hors forfait –<br>Devis P5 |

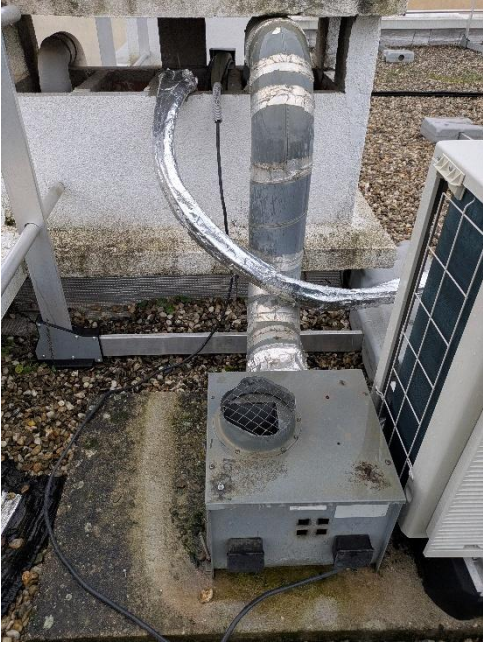
| EQUIPEMENTS | REMARQUES | PHOTOS | ACTION |
|---|---|---|---|
| VMC 1 | <p>Caisson VMC hors service<br/>Le caisson disjoncte dans l'armoire électrique R+1.</p> <p>Suspicion d'un courant de fuite d'isolement.</p> | | Prestataire –<br>Intervention<br>corrective – P2 |

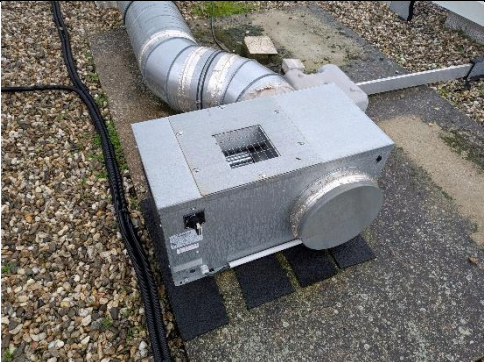
| EQUIPEMENTS | REMARQUES | PHOTOS | ACTION |
|---|---|---|---|
| VMC 2 | <p>Caisson VMC hors service<br/>Le caisson disjoncte dans l'armoire électrique R+1.</p> <p>Suspicion d'un courant de fuite d'isolement.</p> | | Prestataire – Intervention corrective – P2 |

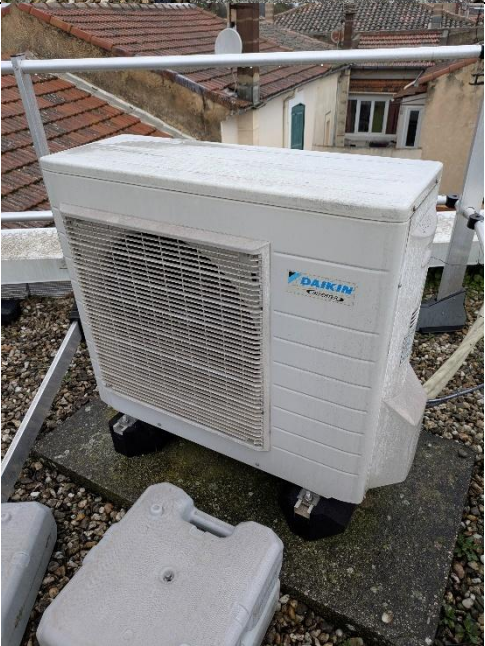
| EQUIPEMENTS | REMARQUES | PHOTOS | ACTION |
|---|---|---|---|
| Unité extérieur | <p>L'unité extérieure local informatique de climatisation, n'est pas équipé d'une coupure de proximité (réglementaire)</p> | | Prestataire – Devis P5 |

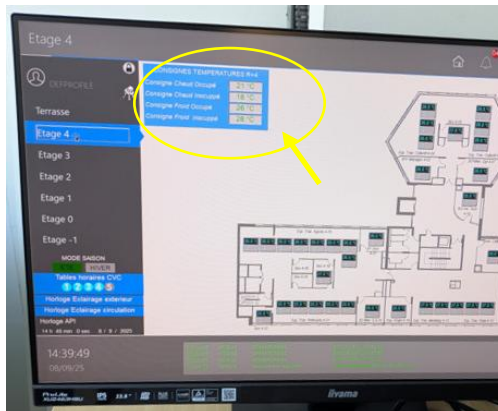
| EQUIPEMENTS | REMARQUES | PHOTOS | ACTION |
|---|---|---|---|
| <b>GTB</b> | <p>La solution GTB déployée est très limitative pour exploiter correctement le CVC du bâtiment, et réussir à maintenir des objectifs de consommation énergétique bas.</p> <p>La gestion des températures de consignes des bureaux n'est possible que par étage complet, et non individuellement.</p> <p>Prérequis pour une GTB de classe B ou A</p> | | <p>Action corrective installateur<br/>Ouverture d'une fiche GPA</p> |

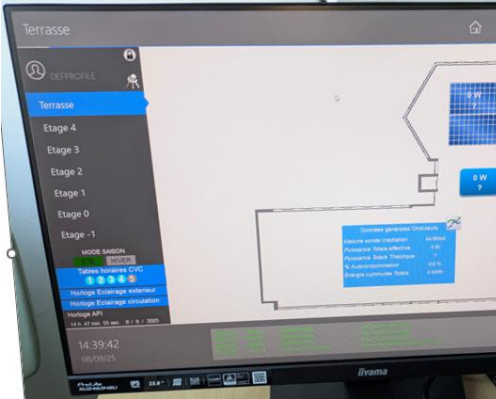
| EQUIPEMENTS | REMARQUES | PHOTOS | ACTION |
|---|---|---|---|
| | Sur la solution GTB il n'est pas prévu de visualisation de la production.<br>Il n'y a pas de vue des VRV Hitachi avec paramètre de fonctionnement et état de marche. Également absence de « synthèse défaut ». | | Action corrective installateur<br>Ouverture d'une fiche GPA |

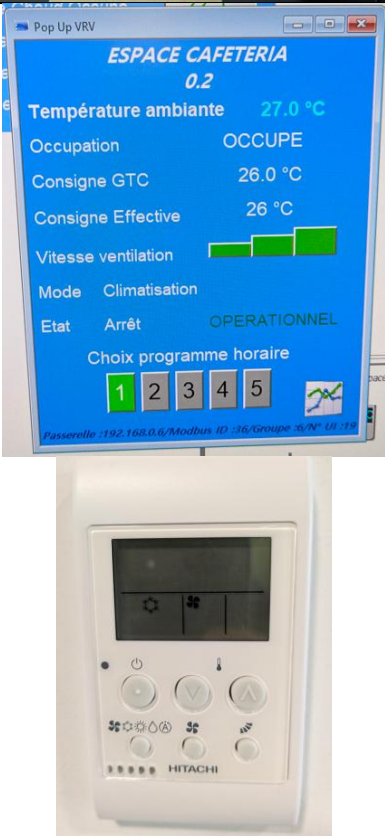
| EQUIPEMENTS | REMARQUES | PHOTOS | ACTION |
|---|---|---|---|
| GTB | La visualisation sur la GTB de l'état de fonctionnement de la climatisation de l'espace VRV diffère, de son état en réel. La télécommande de l'espace cafétéria est sur « OFF », et l'unité est bien à l'arrêt.<br><br>La vue GTB indique que l'unité est en vitesse 3 | | Action corrective installateur<br>Ouverture d'une fiche GPA, et contrôle de toutes les unités |

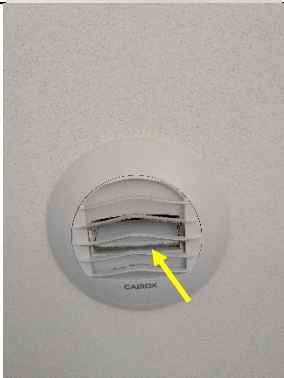
| EQUIPEMENTS | REMARQUES | PHOTOS | ACTION |
|---|---|---|---|
| VMC | Les bouches de reprises VMC sont encrasser | | CPAM – Mis en place marché entretien P2 |

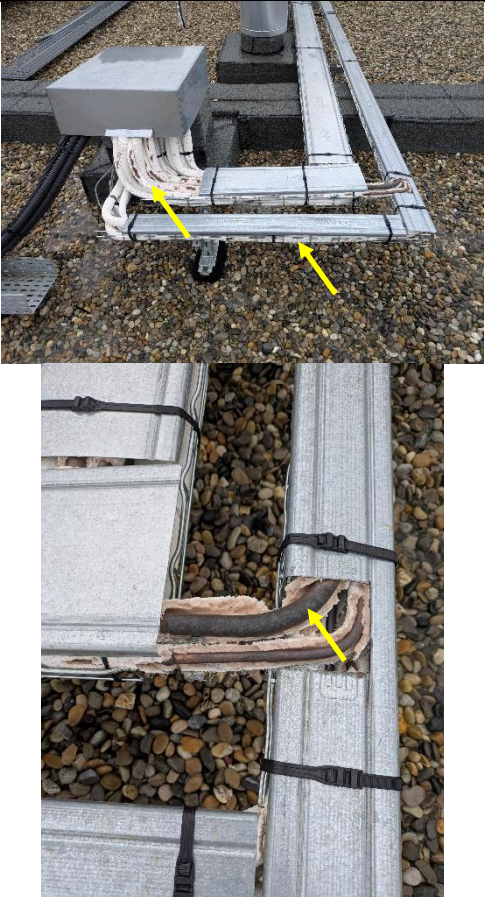
| EQUIPEMENTS | REMARQUES | PHOTOS | ACTION |
|---|---|---|---|
| Liaisons frigorifiques | Dégradation précoce des calorifuges des liaisons frigorifiques.<br><br>URGENT – Dégradation importante des liaisons | | Action corrective installateur<br>Ouverture d'une fiche GPA, et contrôle de toutes les liaisons |

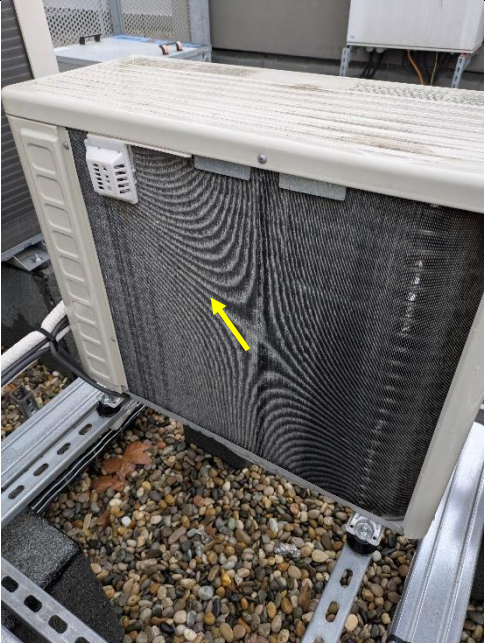
| EQUIPEMENTS | REMARQUES | PHOTOS | ACTION |
|---|---|---|---|
| UE | Echangeur des UE encrassés. A nettoyer avec les produits adaptés. | | CPAM – Mis en place marché entretien P2 |

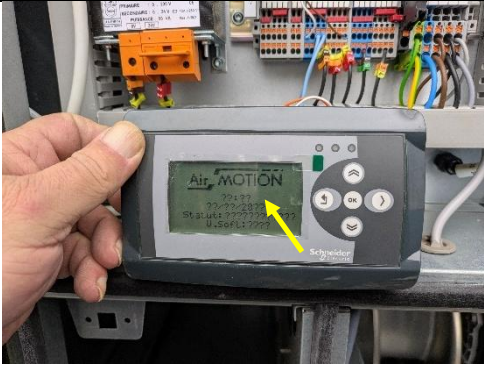
| EQUIPEMENTS | REMARQUES | PHOTOS | ACTION |
|---|---|---|---|
| <b>CTA Hexagone</b> | La CTA hexagone est en défaut à l'arrêt | | Action corrective installateur<br>Ouverture d'une fiche GPA |
