MAINTENANCE INSTALLATIONS  
THERMIQUES – ECS – VENTILATION –  
CLIMATISATION

DIAGNOSTIC TECHNIQUE  
**CAISSE DE L'HERAULT (34)**  
MARCHE MAINTENANCE CVC  
Février 2026

CPAM OCCITANIE | Direction régional Occitanie - 8 place au bois, 65000 Tarbes  
CPAM HERAULT (34) | 29 cours Gambetta 34934 Montpellier CEDEX 9

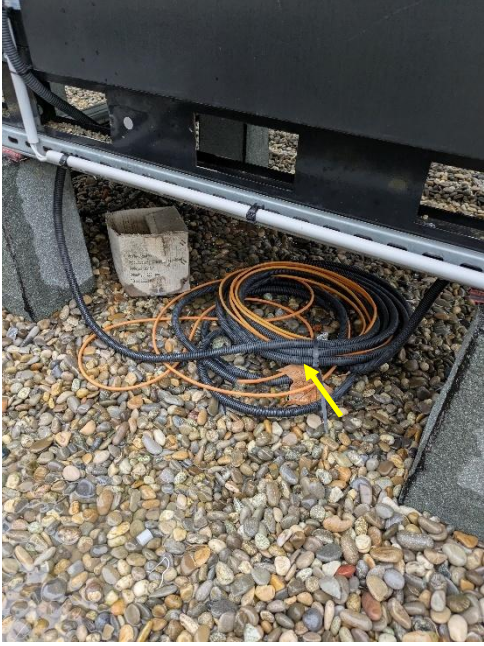
| EQUIPEMENTS | REMARQUES | PHOTOS | ACTION |
|---|---|---|---|
| <b>CTA Hexagone</b> | Câbles laissés en volants sous la CTA hexagone.<br><br>A supprimer | | Action corrective installateur<br>Ouverture d'une fiche GPA |

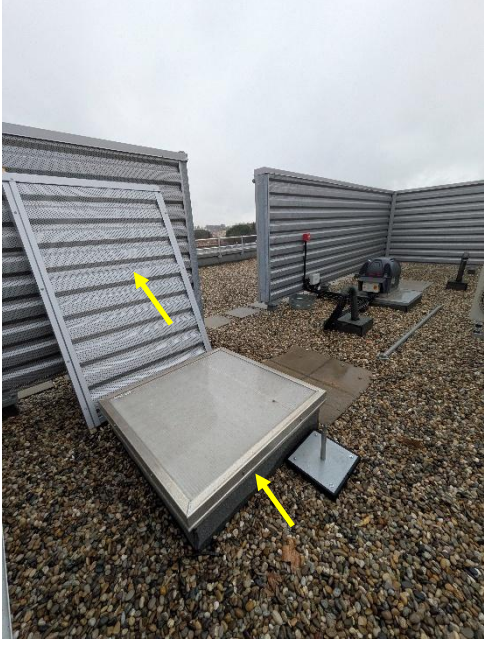
| EQUIPEMENTS | REMARQUES | PHOTOS | ACTION |
|---|---|---|---|
| <b>Skydome</b> | Skydome (plexiglass) non protégé dans la zone de travail des mainteneurs – risque de chute de personnes<br><br>Portes des clôtures phoniques des zones maintenances arrachés des gonds. | | CPAM - Sécurité |

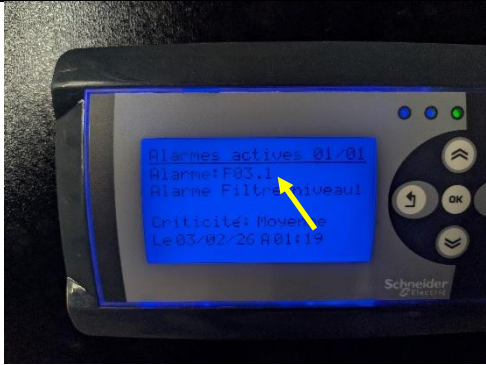
| EQUIPEMENTS | REMARQUES | PHOTOS | ACTION |
|---|---|---|---|
| CTA Bureau | Local CTA sous-sol<br>La CTA Bureau est en défaut filtration<br><br>Alarme F03.1 | | CPAM – Mis en place marché entretien P2 |

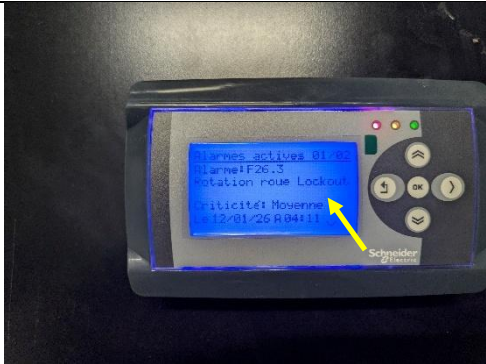
| EQUIPEMENTS | REMARQUES | PHOTOS | ACTION |
|---|---|---|---|
| CTA Salle de réunion | Local CTA sous-sol<br>La CTA Bureau est en défaut filtration et roue de récupération d'énergie bloquée<br><br>Alarme F26.3 et F03.1 | | CPAM – Mis en place marché entretien P2 |

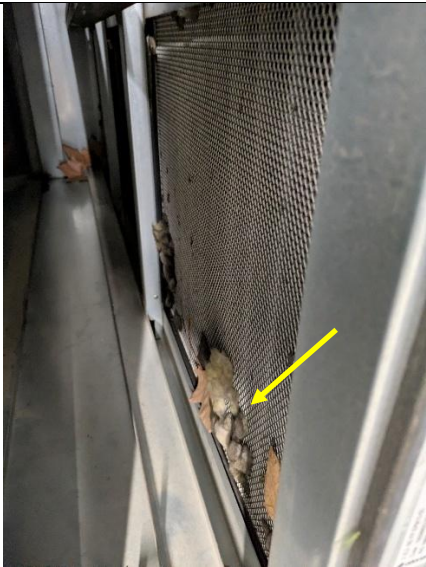
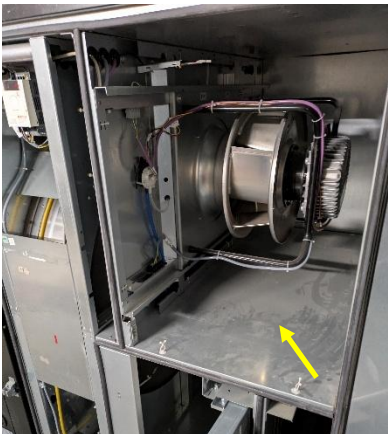
| EQUIPEMENTS | REMARQUES | PHOTOS | ACTION |
|---|---|---|---|
| CTA | Les entretiens des CTA ne sont pas réalisés<br>Filtres non remplacé et intérieur caissons CTA empoussiérés et résidus feuilles et isolants dans les échangeurs. | <br> | CPAM – Mis en place marché entretien P2 |
