# CPAM OCCITANIE

MAINTENANCE INSTALLATIONS  
THERMIQUES – ECS – VENTILATION –  
CLIMATISATION

DIAGNOSTIC TECHNIQUE  
**CAISSE DU LOT (46)**  
MARCHE MAINTENANCE CVC  
Février 2026

Le présent rapport s'inscrit dans le cadre de la mission d'AMO relative à la maintenance des installations CVC des bâtiments CPAM Occitanie. Il correspond à la phase 1 de la mission, consistant en un diagnostic des installations.

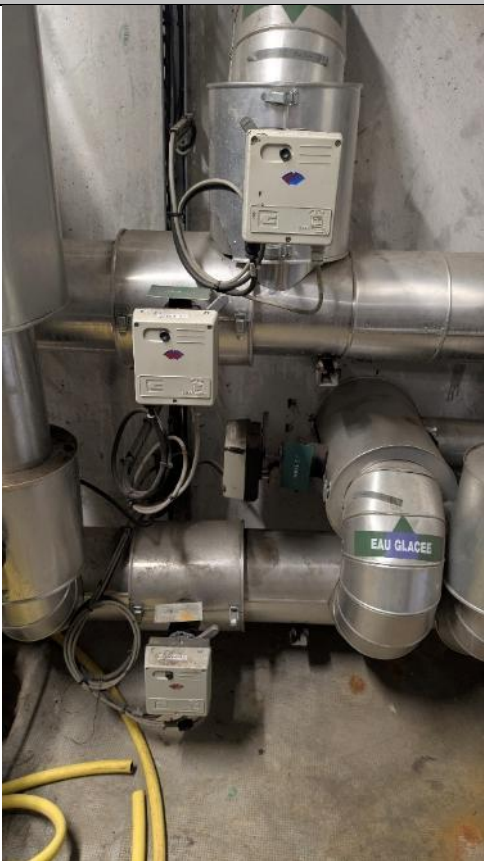
| EQUIPEMENTS | REMARQUES | PHOTOS | ACTION |
|---|---|---|---|
| <b>V3V<br/>chaufferie</b> | Les moteurs des vannes 3 voies Honeywell de régulation des réseaux dans la chaufferie sont vétustes et obsolètes. Traces d'usures mécanique et de corrosion | | A remplacer avec les travaux de réfection des réseaux change-over et régulation GTB |

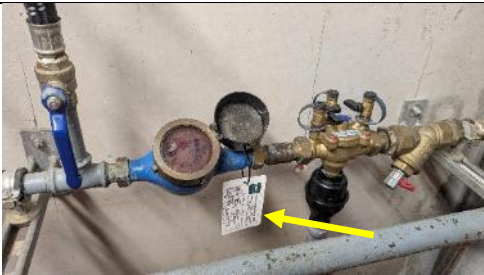
| EQUIPEMENTS | REMARQUES | PHOTOS | ACTION |
|---|---|---|---|
| Disconnecteur chauffage | Non-conformité : Absence de vanne V2<br><br>Attention, entretien à programmer en février 2026. Dernier contrôle en 01/2025. | | Prestataire – Entretien prévu au P2 |

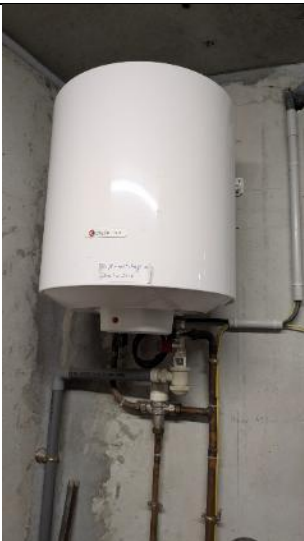
| EQUIPEMENTS | REMARQUES | PHOTOS | ACTION |
|---|---|---|---|
| <b>Ballon ECS<br/>Chaufferie</b> | Cumulus 100L année 2015. La durée de vie d'un cumulus est comprise entre 12 et 15ans. | | Pour info |

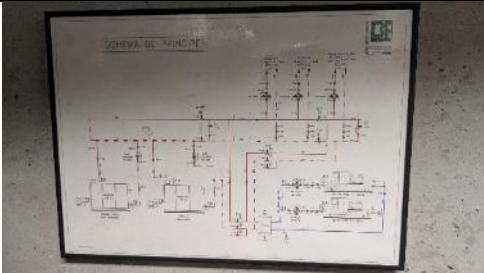
| EQUIPEMENTS | REMARQUES | PHOTOS | ACTION |
|---|---|---|---|
| <b>Schéma de principe</b> | Le schéma de principe de la chaufferie n'est pas à jour. | | A corriger |

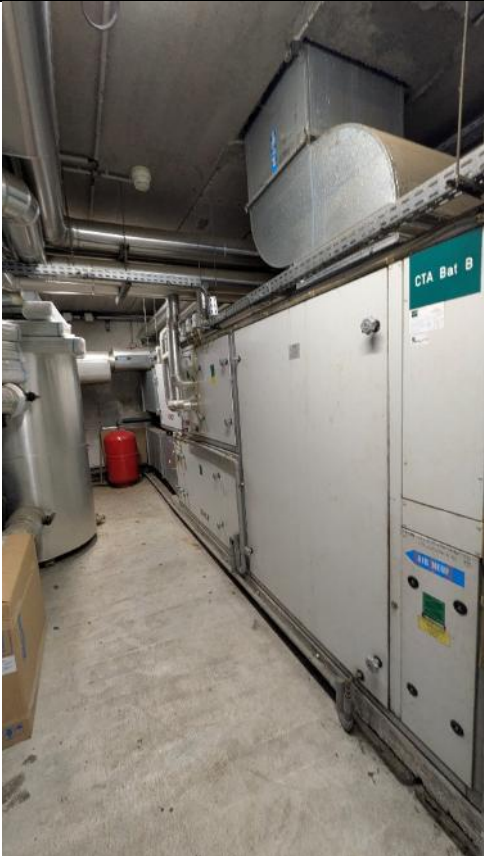
| EQUIPEMENTS | REMARQUES | PHOTOS | ACTION |
|---|---|---|---|
| <b>CTA B /C</b> | <p>CTA double flux vétuste année 1997.<br/>(Fonctionnelle)</p> <p>Le remplacement avec des CTA nouvelle génération dotées d'une roue de récupération de calories permettrait des économies d'énergie</p> | | CPAM –<br>Mandater un BE pour estimer les gains et ROI |

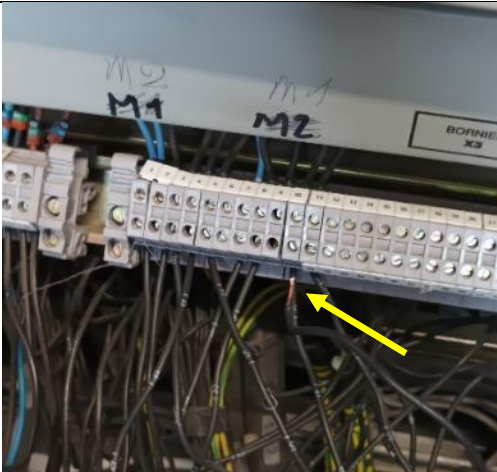
| EQUIPEMENTS | REMARQUES | PHOTOS | ACTION |
|---|---|---|---|
| <b>Armoire électrique – CTA B</b> | <p>Des conducteurs électriques sont déconnectés du bornier de l'armoire électrique.</p> <p>Vérifier qu'ils ne soient pas sous tension, puis les reconnecter sur le bornier ou les isoler avec une boîte de dérivation ou bornier type wago.</p> | | Prestataire –<br>Prévu entretien P2 |

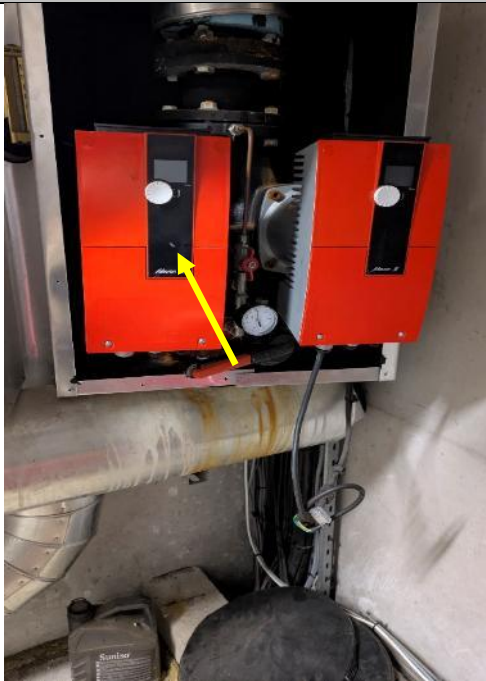
| EQUIPEMENTS | REMARQUES | PHOTOS | ACTION |
|---|---|---|---|
| <b>Pompe EG – Local CTA B</b> | La pompe EG n1 HS. DI n° 3654.<br>Attente validation devis. | | CPAM –<br>Validation devis |

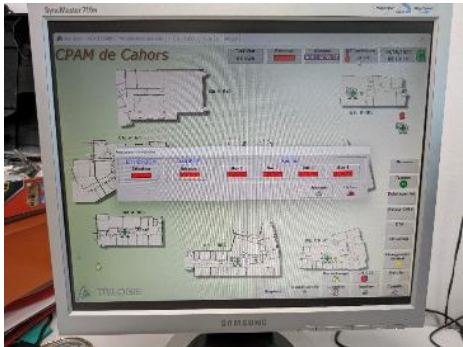
| EQUIPEMENTS | REMARQUES | PHOTOS | ACTION |
|---|---|---|---|
| <b>GTB – Local maintenance</b> | Le poste GTB est hors communication.<br>Malgré multiples relance du hub et des automates, impossibilité de rétablir la communication.<br><br>Difficulté d'exploitation GTB<br>Également, le pilotage du GF depuis la GTB n'est pas fonctionnel. Les plages horaires inexistantes.<br>Absence de retour d'état, et commande marche arrêt impossible. Le groupe froid est démarré en local. | | Remplacement de la GTB en cours d'AO. |

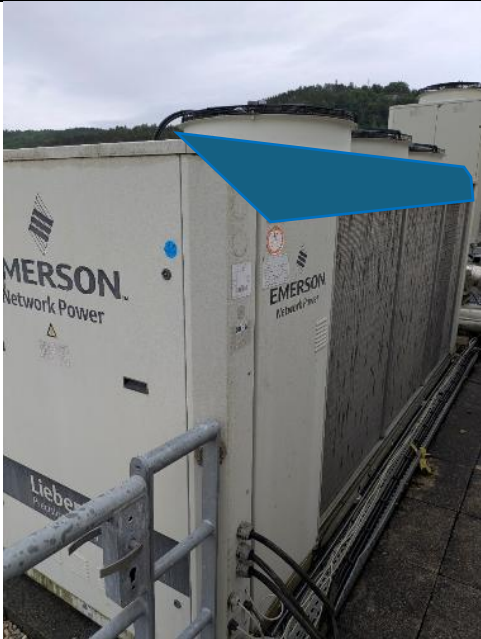
| EQUIPEMENTS | REMARQUES | PHOTOS | ACTION |
|---|---|---|---|
| <b>Groupe-Froids</b> | Des impacts de grêle sur les échangeurs des GF.<br>Proposer un devis P5 pour la mise en place d'un déport en tôle. | | CPAM –<br>Demander un devis à un serrurier |

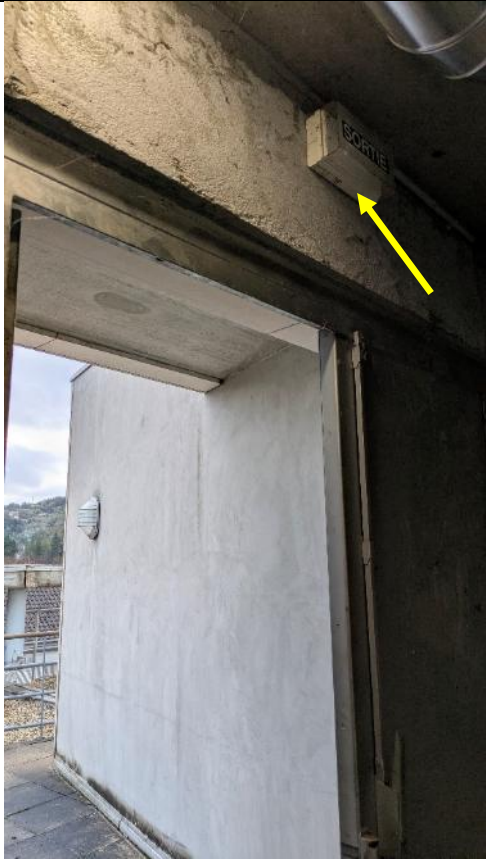
| EQUIPEMENTS | REMARQUES | PHOTOS | ACTION |
|---|---|---|---|
| BAES | BAES local CTA B hors service.<br>A remplacer | | CPAM – Intervention d'un électricien pour remplacer le BAES du local. |

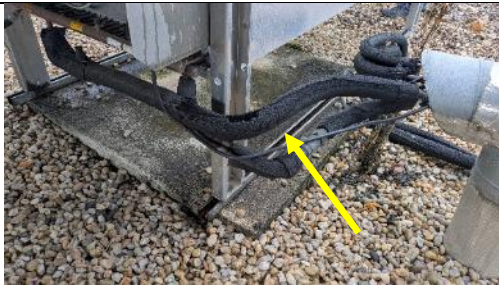
| EQUIPEMENTS | REMARQUES | PHOTOS | ACTION |
|---|---|---|---|
| Armoires de climatisation | Les calorifuges des liaisons frigorifiques des condenseurs armoires de climatisation des locaux informatiques sont dégradés. | | Prestataire – A corriger avec de la bande calorifuge lors des entretiens annuels (P2) |

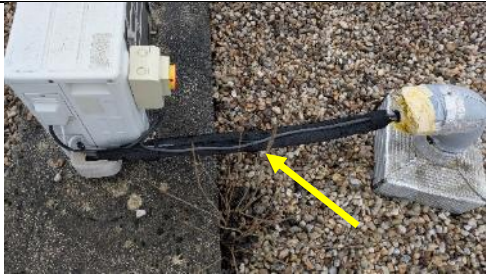
| EQUIPEMENTS | REMARQUES | PHOTOS | ACTION |
|---|---|---|---|
| | Les calorifuges des liaisons frigorifiques des unités extérieures des monosplits sont dégradés. | | Prestataire – A corriger avec de la bande calorifuge lors des entretiens annuels (P2) |

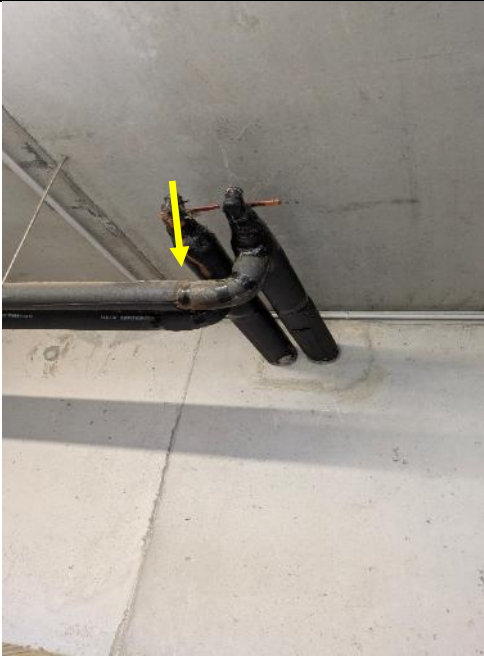
| EQUIPEMENTS | REMARQUES | PHOTOS | ACTION |
|---|---|---|---|
| Purgeur réseau CO | <p>Dans le local CTA C, 2 purgeurs sont maintenus vannes fermées, avec des traces de fuites.</p> <p>Purgeur à remplacer</p> | | CPAM – Travaux remplacement des réseaux en cours |

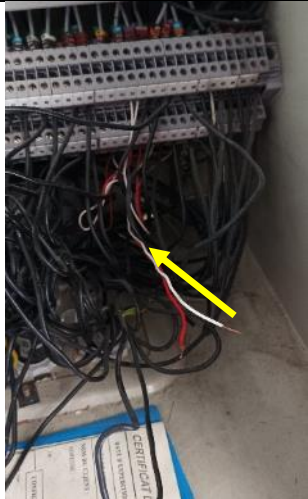
| EQUIPEMENTS | REMARQUES | PHOTOS | ACTION |
|---|---|---|---|
| Armoire électrique – CTA C | <p>Des conducteurs électriques sont déconnectés du bornier de l'armoire électrique.</p> <p>Vérifier qu'ils ne soient pas sous tension, puis les reconnecter sur le bornier ou les isoler avec une boîte de dérivation ou bornier type wago</p> | | Prestataire – Prévu entretien P2 |
