MAINTENANCE INSTALLATIONS  
THERMIQUES – ECS – VENTILATION –  
CLIMATISATION

DIAGNOSTIC TECHNIQUE  
CAISSE DES HAUTE PYRENEES (65)  
MARCHE MAINTENANCE CVC  
Mars 2026

MAITRE D'OUVRAGE  
CPAM OCCITANIE | Direction régional Occitanie  
CPAM HAUTES-PYRENEES

BUREAU D'ETUDE – AMO EXPLOITATION MAINTENANCE  
SOCONER | 21 rue des Amidonniers 31000 Toulouse

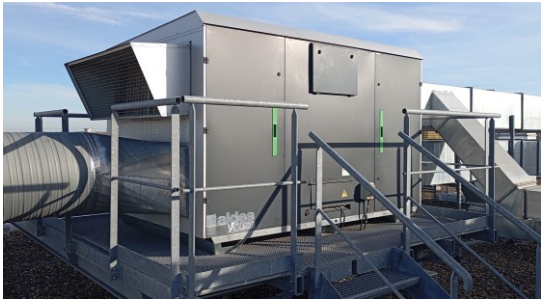
| EQUIPEMENTS | REMARQUES | PHOTOS | ACTION |
|---|---|---|---|
| CTA DF<br>ALDES | | | RAS |

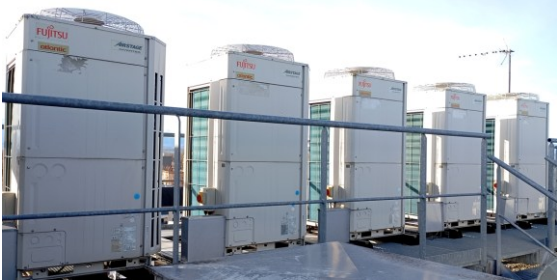
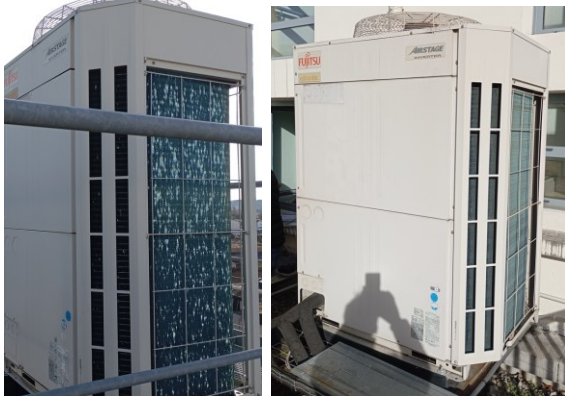
| EQUIPEMENTS | REMARQUES | PHOTOS | ACTION |
|---|---|---|---|
| VRV<br>FUJITSU | <p>5 groupes VRV en toiture<br/>En bon état sauf échangeurs impactés par la grêle</p> <p>1 groupe VRV au R+1<br/>En bon état</p> | <br> | RAS |

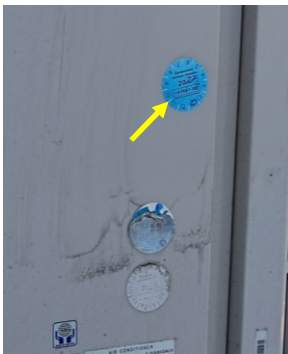
| EQUIPEMENTS | REMARQUES | PHOTOS | ACTION |
|---|---|---|---|
| VRV<br>FUJITSU | Certificats<br>d'étanchéité<br>des VRV<br>(pastilles sur<br>groupe) à jour | | RAS |

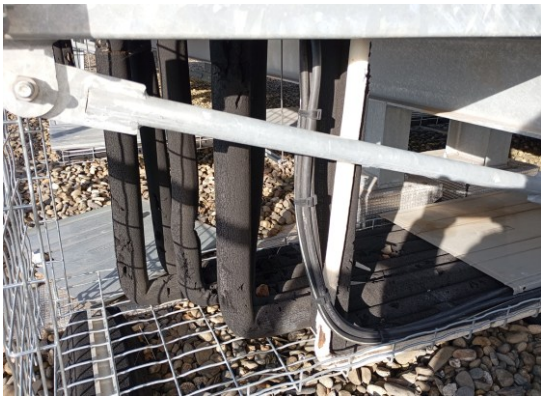
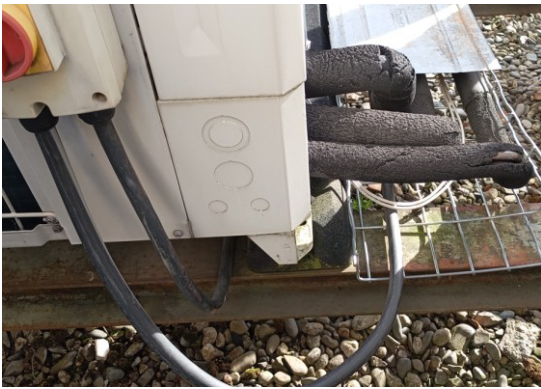
| EQUIPEMENTS | REMARQUES | PHOTOS | ACTION |
|---|---|---|---|
| VRV<br>FUJITSU | Certains<br>calorifuges des<br>liaisons<br>frigorifiques<br>commencent à<br>se dégrader | | Prestataire –<br>P2 Préventif |

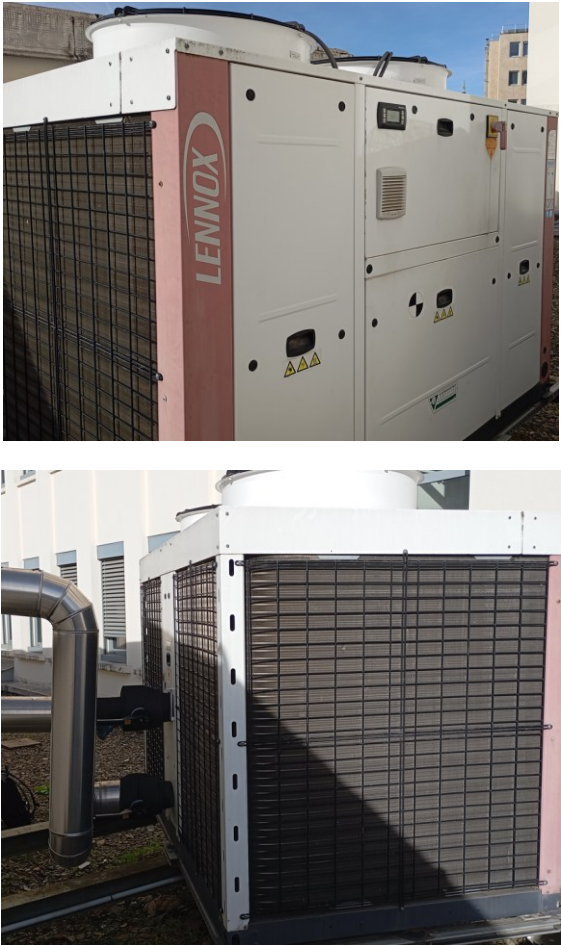
| EQUIPEMENTS | REMARQUES | PHOTOS | ACTION |
|---|---|---|---|
| <b>PAC LENNOX<br/>climatisation<br/>accueil</b> | Bon état<br>Défaut furtif à<br>surveiller | | A surveiller |

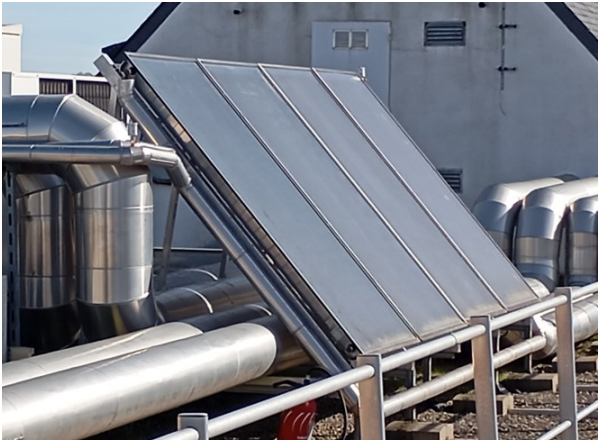
| EQUIPEMENTS | REMARQUES | PHOTOS | ACTION |
|---|---|---|---|
| <b>Panneaux<br/>solaires<br/>thermiques<br/>pour ECS<br/>solaire<br/>bâtiment B</b> | Non<br>fonctionnels.<br>Etude en cours<br>sur la remise en<br>service | | Prestataire<br>– P5 devis<br>ou<br>suppression |

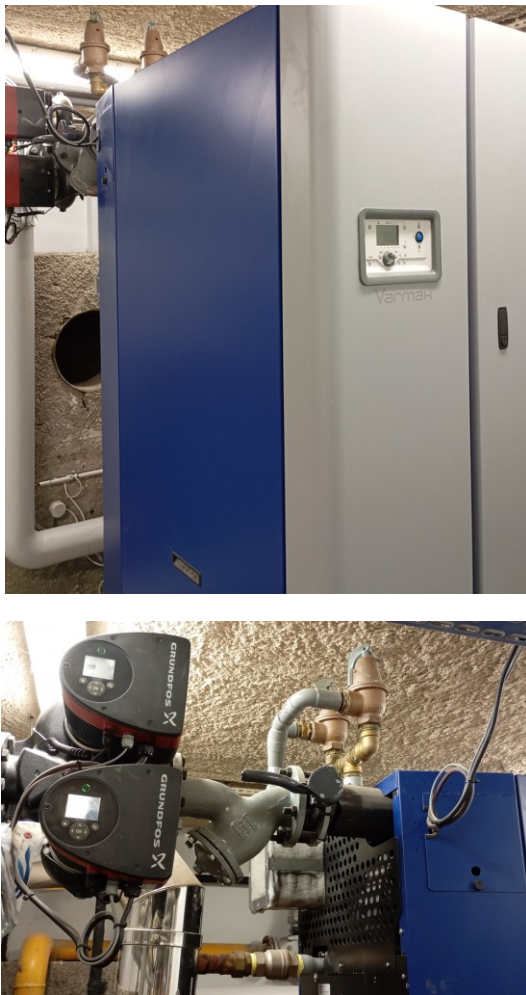
| EQUIPEMENTS | REMARQUES | PHOTOS | ACTION |
|---|---|---|---|
| <b>Chaudière GAZ</b><br><br><b>ATLANTIC</b><br><b>VARMAX</b> | BON état<br><br>Production<br>chauffage<br>radiateurs<br>parties<br>communes<br><br>+production<br>ECS<br>Restaurant et<br>accueil<br>avec un réseau<br>trop long et<br>énergivore | | MOA –<br>déporter<br>l'ECS en<br>local |

La production d'ECS est éloignée de son point de puisage.

Le besoin est faible.

Il serait pertinent de créer une production ECS spécifique près du point de puisage. L'analyse des consommations est en cours.

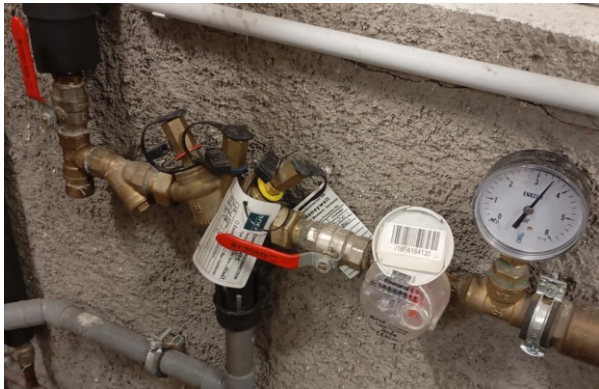
| EQUIPEMENTS | REMARQUES | PHOTOS | ACTION |
|---|---|---|---|
| <b>Disconnecteur</b> | Contrôle fait | | RAS |

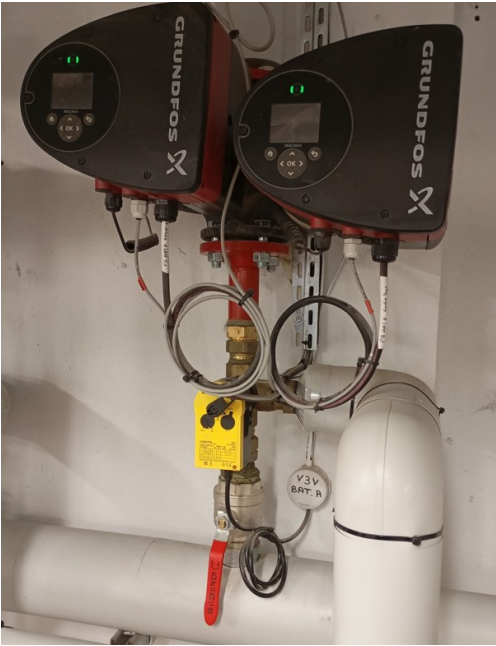
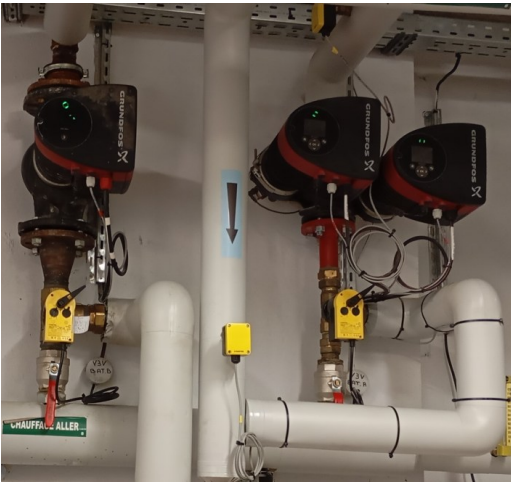
| EQUIPEMENTS | REMARQUES | PHOTOS | ACTION |
|---|---|---|---|
| V3V Grundfos | Etat bon à moyen | | RAS |

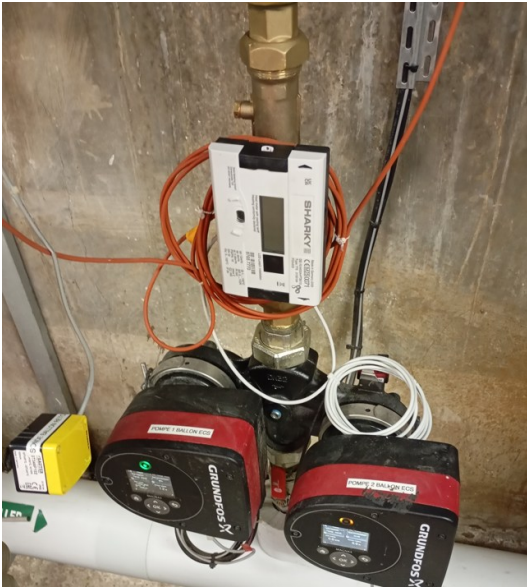
| EQUIPEMENTS | REMARQUES | PHOTOS | ACTION |
|---|---|---|---|
| Compteur énergie thermique | Analyse des consommations à effectuer | | Analyse à faire |

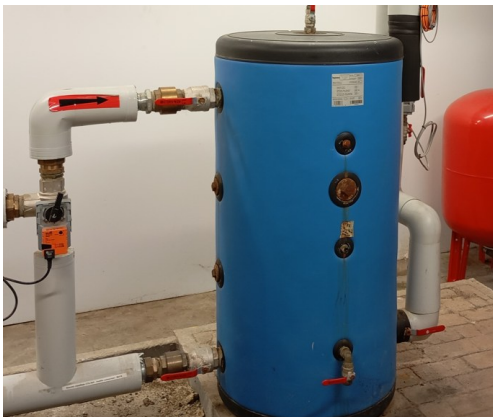
| EQUIPEMENTS | REMARQUES | PHOTOS | ACTION |
|---|---|---|---|
| <b>Bouteille<br/>Casse-pression</b> | Etat moyen | | RAS |

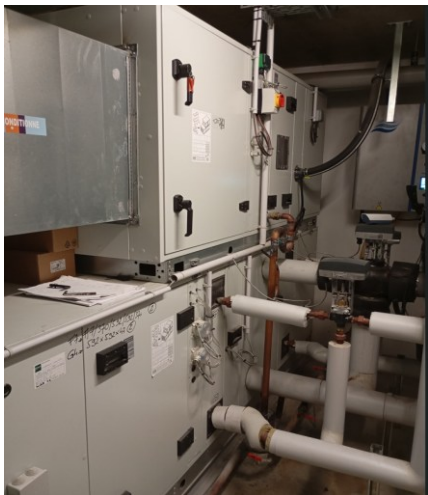
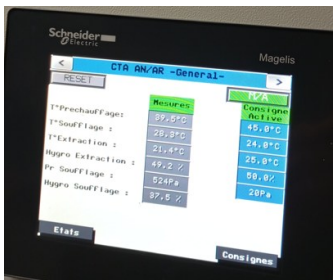
| EQUIPEMENTS | REMARQUES | PHOTOS | ACTION |
|---|---|---|---|
| <b>CTA CIAT</b><br><br>Batteries<br>chaud/froid<br>+ humidificateur /<br>déshumidificateur | Bon état<br>Régulation en<br>cours de<br>remplacement | <br> | RAS |

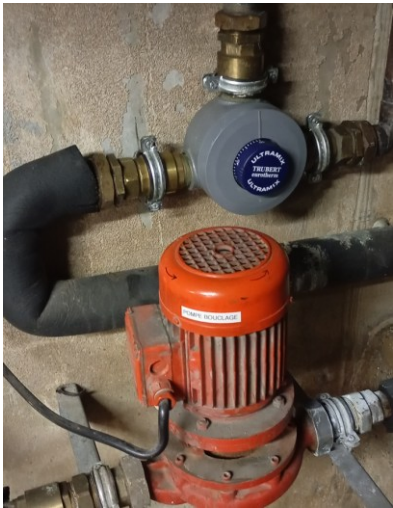
| EQUIPEMENTS | REMARQUES | PHOTOS | ACTION |
|---|---|---|---|
| <b>Mitigeur +<br/>bouclage ECS</b> | Production gaz<br>pour l'ECS avec<br>un réseau très<br>long<br>Refonte de la<br>production ECS<br>à étudier | | MOA - la<br>production<br>d'ECS à<br>passer en<br>local près<br>du puisage |

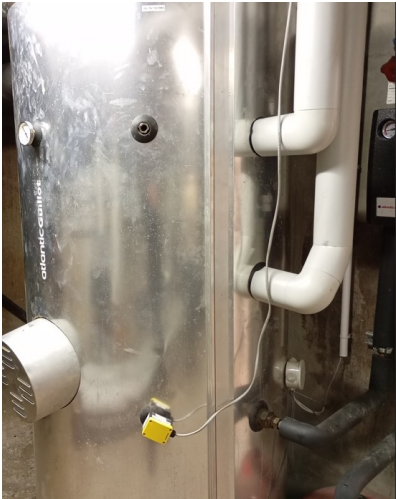
| EQUIPEMENTS | REMARQUES | PHOTOS | ACTION |
|---|---|---|---|
| Balon ECS solaire | A conserver ?<br>Réflexion et analyse en cours | | |

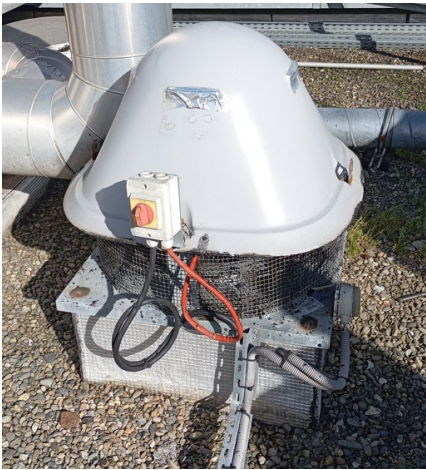
| EQUIPEMENTS | REMARQUES | PHOTOS | ACTION |
|---|---|---|---|
| Hotte aspiration cuisine | Bon état | | RAS |

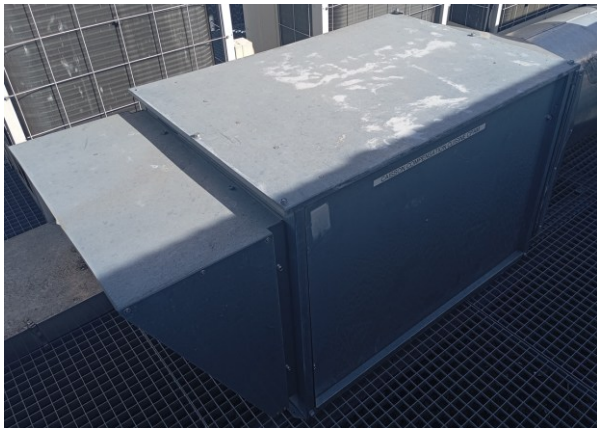
| EQUIPEMENTS | REMARQUES | PHOTOS | ACTION |
|---|---|---|---|
| Caisson compensation cuisine | Fonctionnel | | RAS |

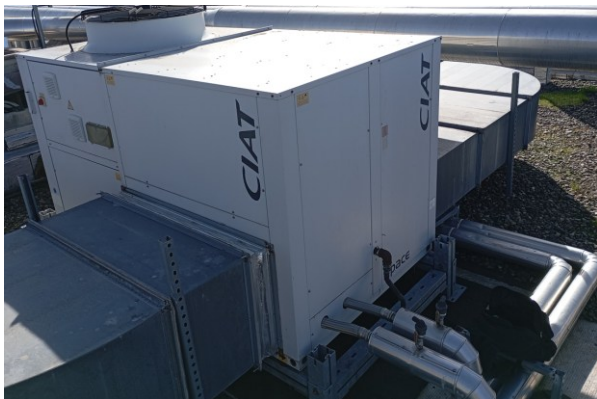
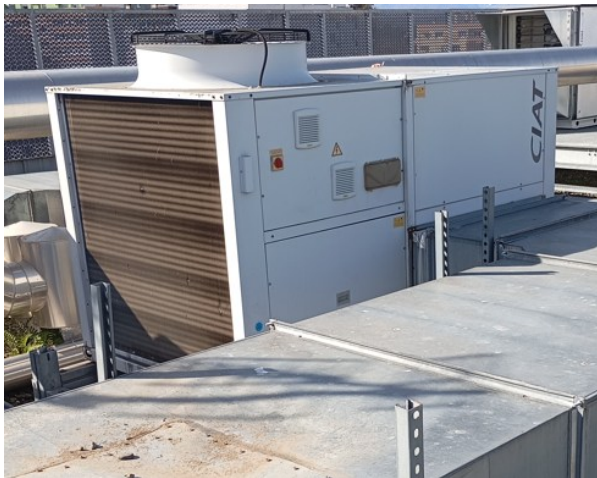
| EQUIPEMENTS | REMARQUES | PHOTOS | ACTION |
|---|---|---|---|
| ROOF TOP<br>CIAT | Bon état | | RAS |

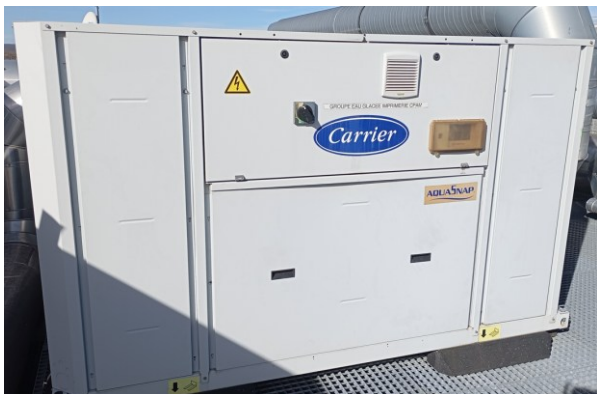
| EQUIPEMENTS | REMARQUES | PHOTOS | ACTION |
|---|---|---|---|
| Groupe eau<br>glacée<br>imprimerie | Analyse du<br>constructeur<br>prévue en mi-<br>saison | | Attente visite<br>constructeur |

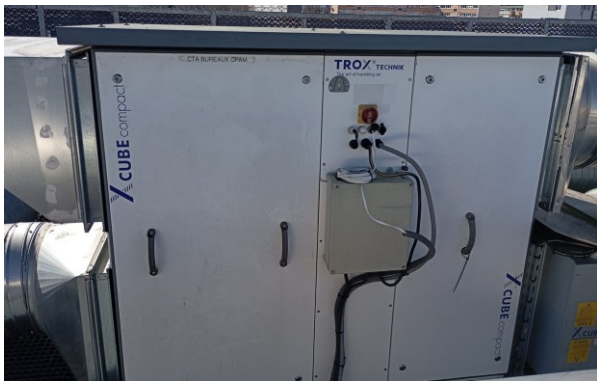
| EQUIPEMENTS | REMARQUES | PHOTOS | ACTION |
|---|---|---|---|
| CTA DF TROX | Bon état | | RAS |

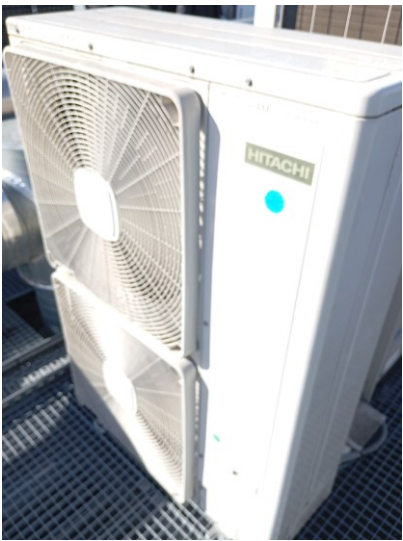
| EQUIPEMENTS | REMARQUES | PHOTOS | ACTION |
|---|---|---|---|
| Unité<br>Extérieure VRV<br>HITACHI | Bon état | | RAS |

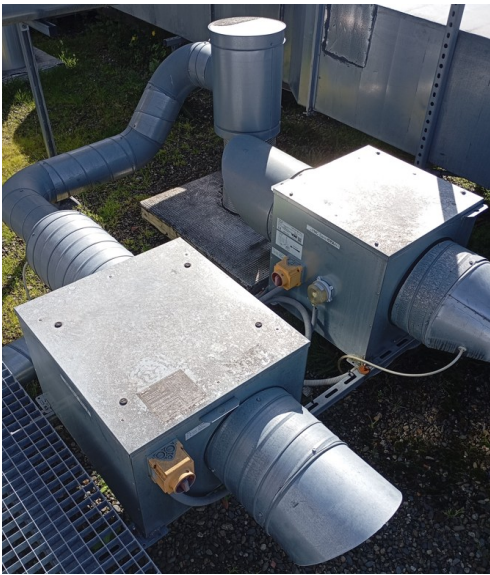
| EQUIPEMENTS | REMARQUES | PHOTOS | ACTION |
|---|---|---|---|
| Extracteurs<br>VMC | Bon état | | RAS |
