# CPAM OCCITANIE

MAINTENANCE INSTALLATIONS  
THERMIQUES – ECS – VENTILATION –  
CLIMATISATION

DIAGNOSTIC TECHNIQUE  
CAISSE PYRENEES ORIENTALES (66)  
MARCHE MAINTENANCE CVC  
Février 2026

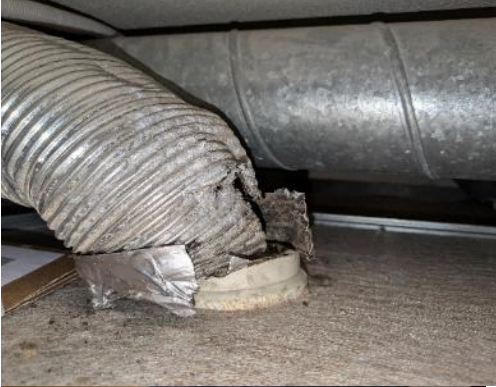
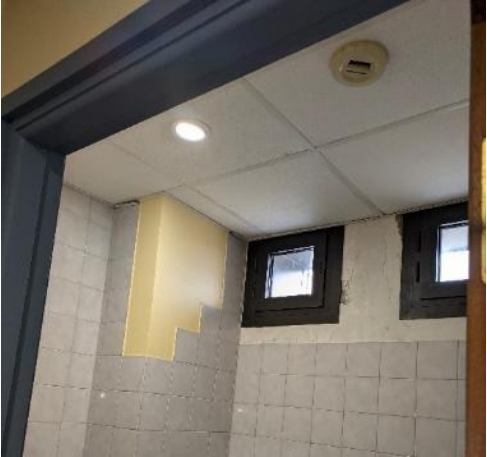
| EQUIPEMENTS | REMARQUES | PHOTOS | ACTION |
|---|---|---|---|
| Bouches VMC | Bouches VMC vétustes et raccordements des réseaux VMC sur les bouches dans les sanitaires non-rénovés en mauvais états. | | CPAM – Travaux rénovation des blocs sanitaires |

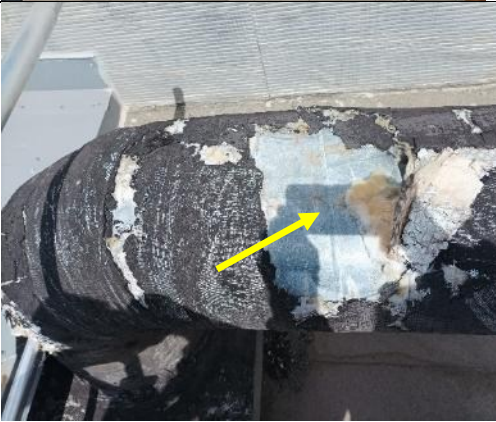
| EQUIPEMENTS | REMARQUES | PHOTOS | ACTION |
|---|---|---|---|
| CTA R+3 Bureau | La gaine de soufflage de la CTA a été enfoncée et percée par les travaux de façade. | | CPAM – Travaux rénovation énergétique – Remplacement des CTA |

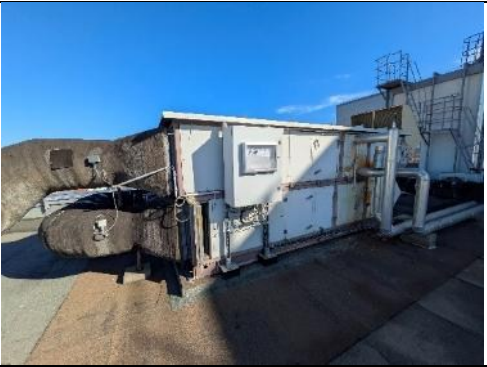
| EQUIPEMENTS | REMARQUES | PHOTOS | ACTION |
|---|---|---|---|
| CTA R+3 Bureau | CTA Vétuste | | CPAM – Travaux rénovation énergétique – Remplacement des CTA |

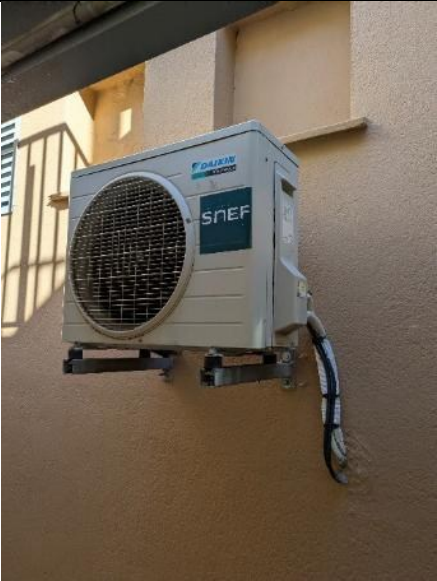
| EQUIPEMENTS | REMARQUES | PHOTOS | ACTION |
|---|---|---|---|
| <b>Climatiseur local maintenance</b> | <p>Absence d'une coupure de proximité électrique sur l'unité extérieur Daikin – Réglementaire</p> <p>Daikin – RX35J2V1B - 2012</p> | | <p>Prestataire – Devis P5</p> |

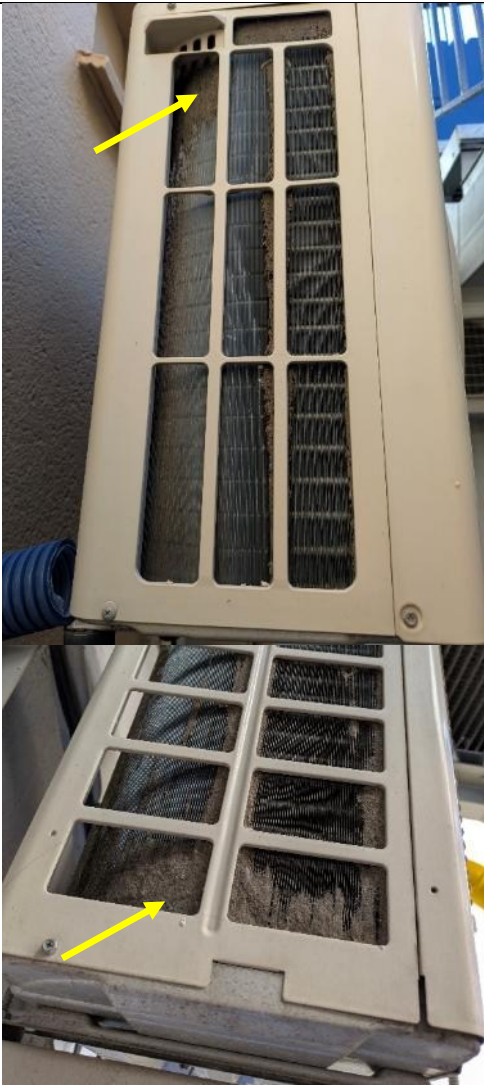
| EQUIPEMENTS | REMARQUES | PHOTOS | ACTION |
|---|---|---|---|
| <b>Climatiseurs local maintenance</b> | <p>Les condenseurs des 3 UE devant le local maintenance sont encrassés de poussières. A nettoyer avec les produits adaptés.</p> | | <p>Prestataire – Entretien P2</p> |

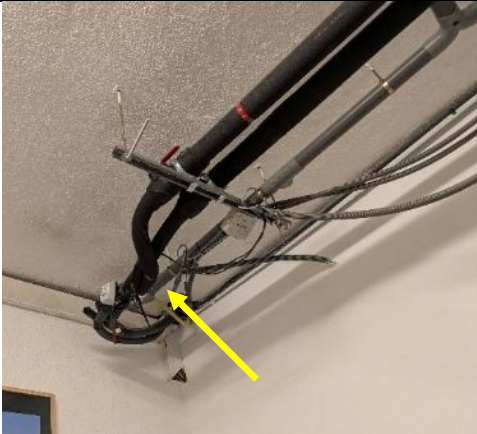
| EQUIPEMENTS | REMARQUES | PHOTOS | ACTION |
|---|---|---|---|
| <b>Ventilo-convecteur Local Maintenance</b> | Sous-sol local Maintenance<br>-Un ventilo-convecteur a été déposé. Vanne de régulation et alimentation électrique en attente.<br>Wago non raccorder avec des fils en volants | | |

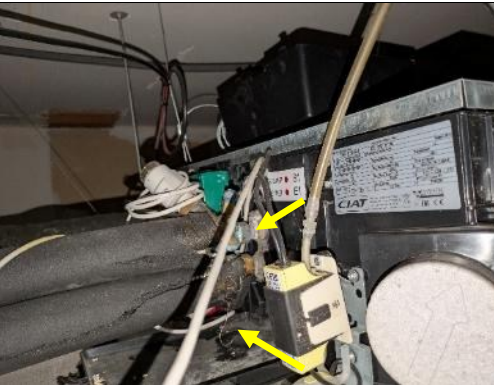
| EQUIPEMENTS | REMARQUES | PHOTOS | ACTION |
|---|---|---|---|
| <b>Ventilo-convecteur Local café</b> | Sous-sol local détente café<br>– Petite fuite sur les raccords du ventilo convecteurs. Traces de corrosions visibles. | | Prestataire – Intervention correctives – remplacement des joints des raccords. |

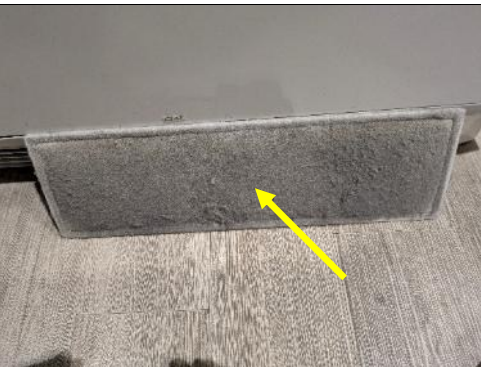
| EQUIPEMENTS | REMARQUES | PHOTOS | ACTION |
|---|---|---|---|
| <b>Ventilo-convecteur Local frigo</b> | Sous-sol local frigo – Remplacement des filtres à réaliser | | Prestataire – Entretien P2 |

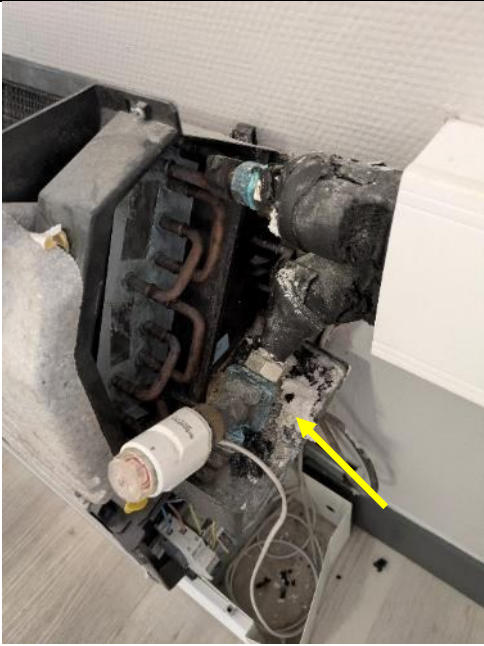
| EQUIPEMENTS | REMARQUES | PHOTOS | ACTION |
|---|---|---|---|
| <b>Ventilo-convecteur<br/>Salle à manger</b> | Les bacs à condensats des ventilo-convecteurs sont encrassés. Risque de se boucher en été. Formation de plaques de calcaire et traces de corrosions. Raccords à contrôler. | | Prestataire –<br>Entretien P2 |

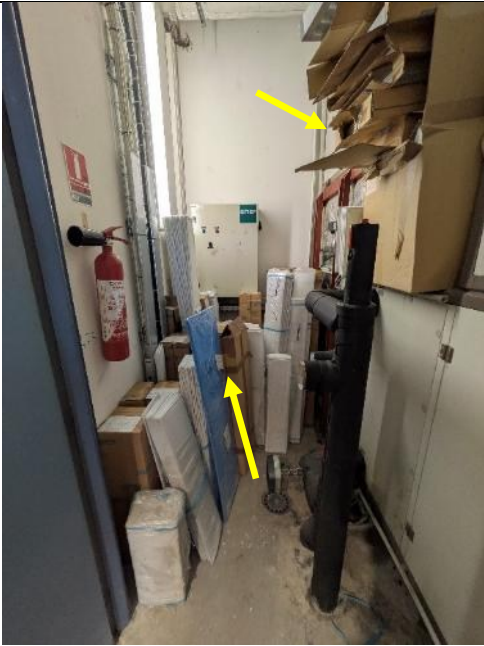
| EQUIPEMENTS | REMARQUES | PHOTOS | ACTION |
|---|---|---|---|
| <b>Local CTA<br/>HALL</b> | Stockage des filtres dans le local – Non prévu pour –<br>Débarrasser le local | | CPAM –<br>Proposer une zone de stockage au prestataire |

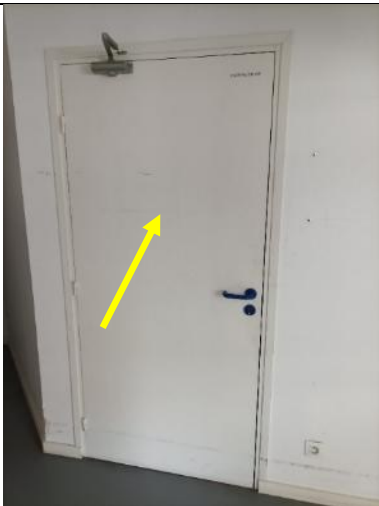
| EQUIPEMENTS | REMARQUES | PHOTOS | ACTION |
|---|---|---|---|
| <b>Local CTA<br/>HALL</b> | Ajouter sur la porte du local une étiquette mentionnant qu'il contient une armoire électrique. Il serait préférable aussi d'informer la présence d'une CTA dans le local également. | | CPAM -<br>Sécurité |

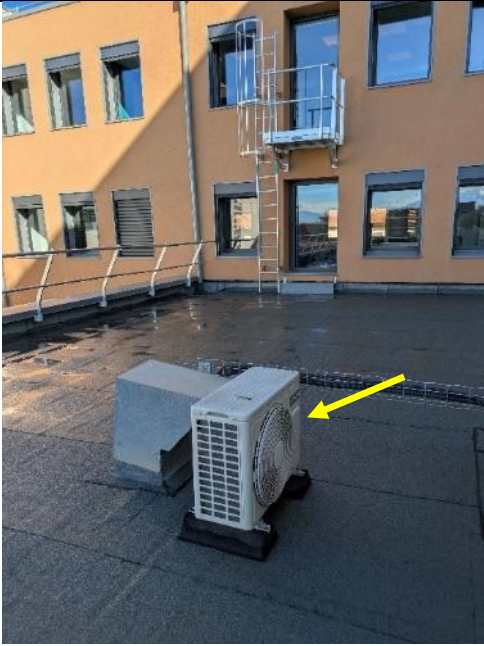
| EQUIPEMENTS | REMARQUES | PHOTOS | ACTION |
|---|---|---|---|
| Climatiseur Local Frigo Toiture R+1 | Absence d'une coupure de proximité électrique sur l'unité extérieur Hitachi – Réglementaire<br><br>Hitachi – RAC-35WED | | Prestataire –<br>Devis P5 |

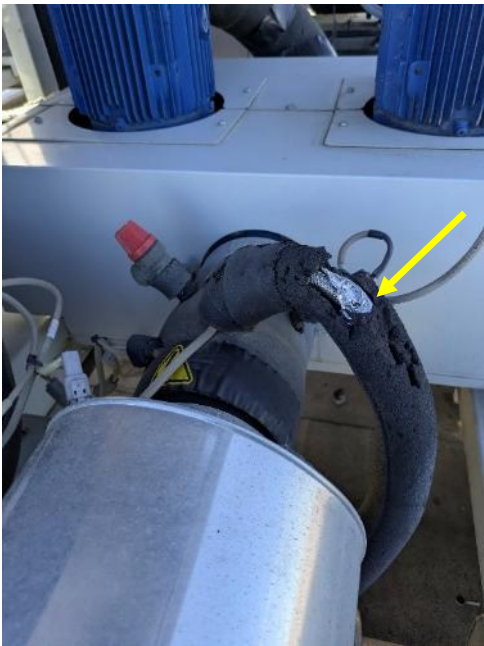
| EQUIPEMENTS | REMARQUES | PHOTOS | ACTION |
|---|---|---|---|
| PAC TOITURE | Calorifuge dégradé par endroits | | Prestataire –<br>Entretien P2 –<br>Bandes isolantes |

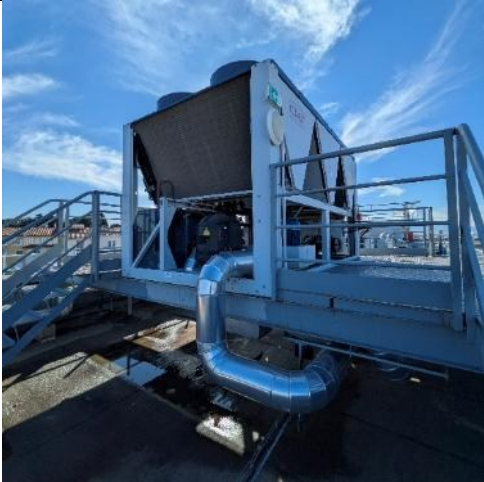
| EQUIPEMENTS | REMARQUES | PHOTOS | ACTION |
|---|---|---|---|
| PAC TOITURE | Entretien à planifier en février 2026 (Date inscrite sur l'étiquette de contrôle) | | Prestataire –<br>Entretien P2 |

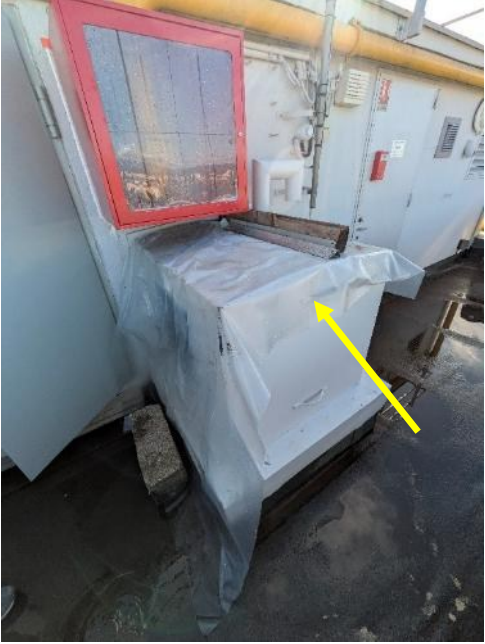
| EQUIPEMENTS | REMARQUES | PHOTOS | ACTION |
|---|---|---|---|
| Event<br>sanitaires | Caisson évent sanitaire<br>non calorifugé –<br>Condensation puis<br>ruissellement à l'intérieur.<br>Proposer le tubage de<br>l'évent jusqu'à la sortie<br>extérieure | | Prestataire –<br>devis hors<br>forfait |

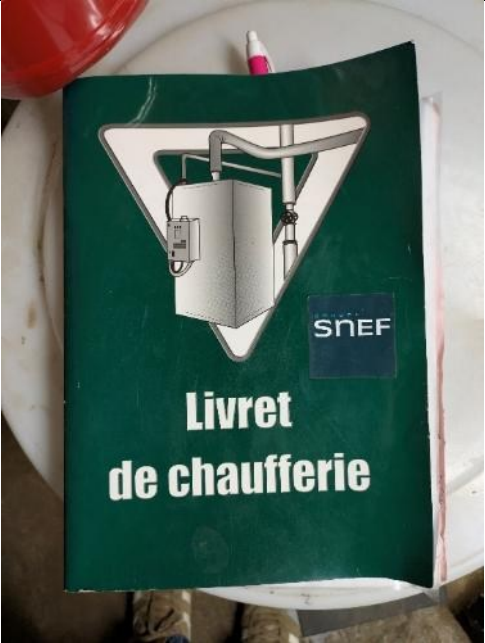
| EQUIPEMENTS | REMARQUES | PHOTOS | ACTION |
|---|---|---|---|
| Livret<br>chaufferie | Livret de chaufferie<br>renseigné, mais mauvaise<br>organisation. Les éléments<br>sont éparpillés. Difficultés<br>à retrouver les éléments. | | Prestataire – P2 |

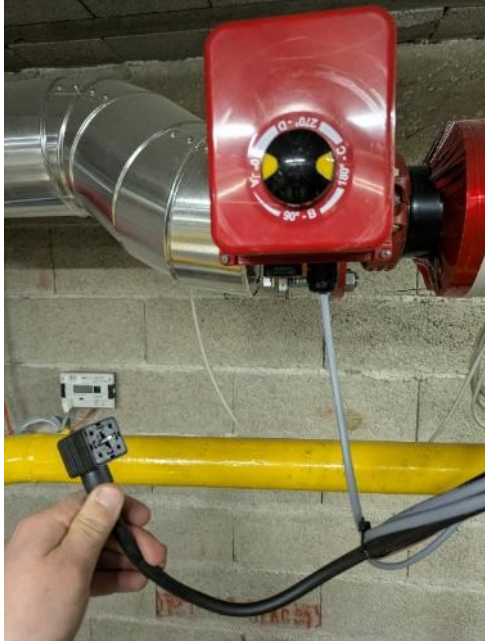
| EQUIPEMENTS | REMARQUES | PHOTOS | ACTION |
|---|---|---|---|
| Chaudières | Moteurs de vannes réseau primaire EC des chaudières sont déconnectés électriquement. En cas de secours intervention du prestataire de maintenance obligatoire en chaufferie pour manœuvrer les vannes. Pas d'automatisme. | | Prestataire – Conduite des installations |

Une modification de la programmation de démarrage de la chaudière gaz en relève est à faire avec le prestataire GTB Régul Energie. (Secours)

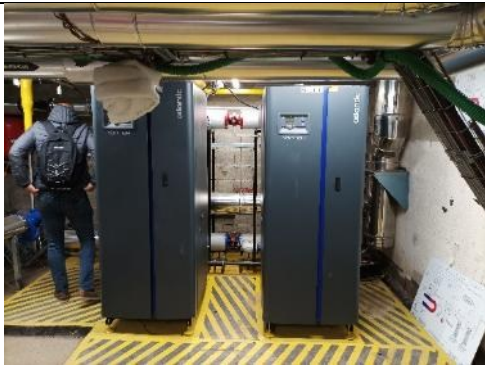
| EQUIPEMENTS | REMARQUES | PHOTOS | ACTION |
|---|---|---|---|
| Chaudières | Chaudières maintenus arrêtées. Pas de mode relève automatiques. | | |

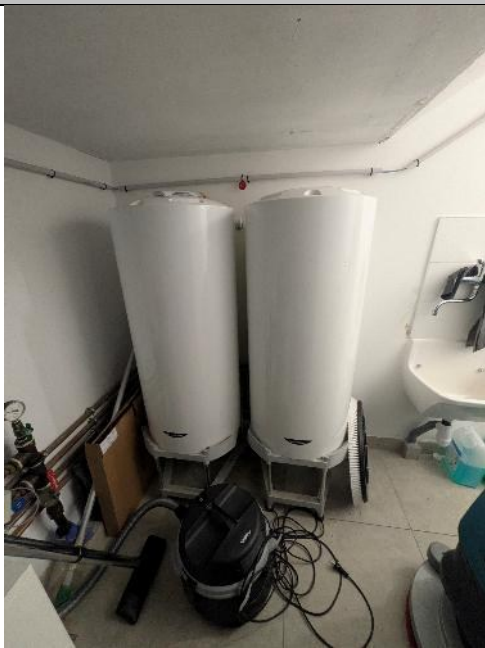
| EQUIPEMENTS | REMARQUES | PHOTOS | ACTION |
|---|---|---|---|
| ECS | Production ECS RDC : Absence de carnet sanitaire ECS. Stockage supérieur à 300L. Analyses légionnelle à prévoir. | | CPAM / SNEF :<br>Ajout des analyses dans le marché |

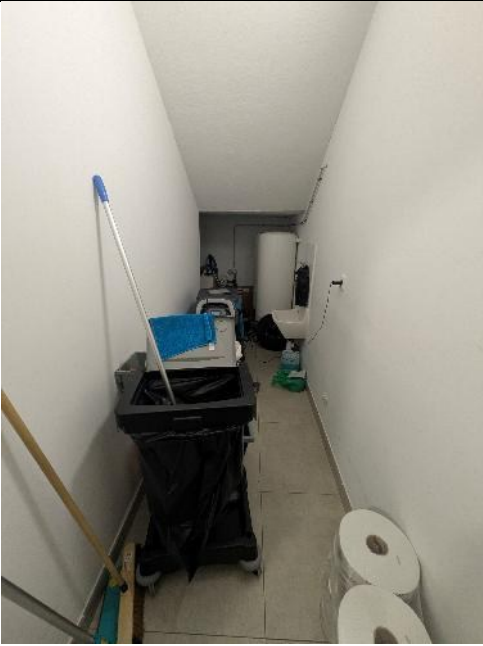
| EQUIPEMENTS | REMARQUES | PHOTOS | ACTION |
|---|---|---|---|
| Local nettoyage / ECS | <p>Local non équipé de VMC.<br/>Local à pollution spécifique + pièce d'eau.</p> <p>Obligation de ventiler le local.</p> | | <p>CPAM :<br/>Etude VMC et travaux pour raccorder une extraction sur la colonne sanitaire.<br/>(Attention paroi coupe feu)</p> |

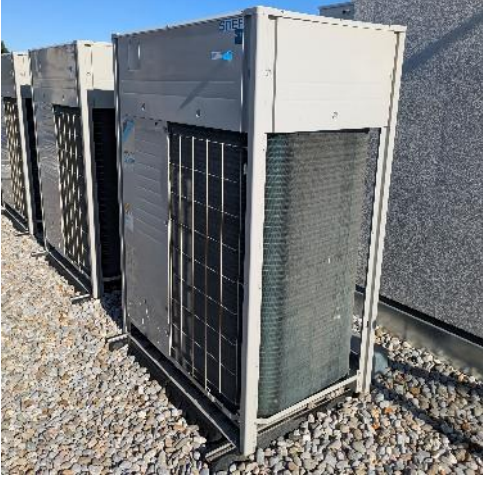
| EQUIPEMENTS | REMARQUES | PHOTOS | ACTION |
|---|---|---|---|
| VRV | <p>Absence des étiquettes de contrôle d'absence de fuite (bleue) et des étiquettes F-Gaz.</p> <p>Une étiquette de passage maintenance inscrite à la date du 29/12/2025</p> <p>A ajouter</p> | | <p>Prestataire – P2<br/>Préventif<br/>réglement</p> |

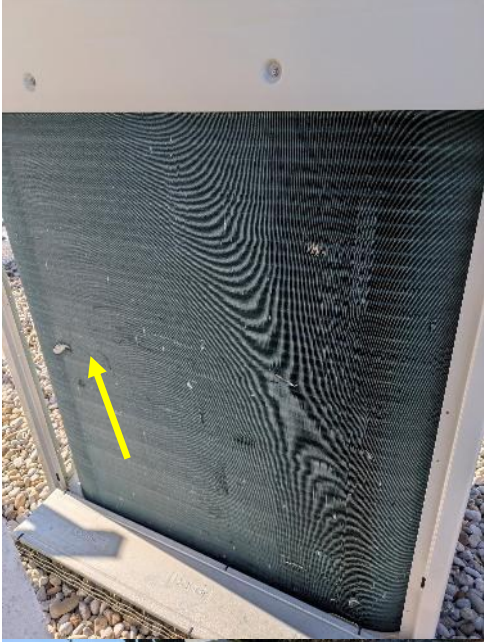
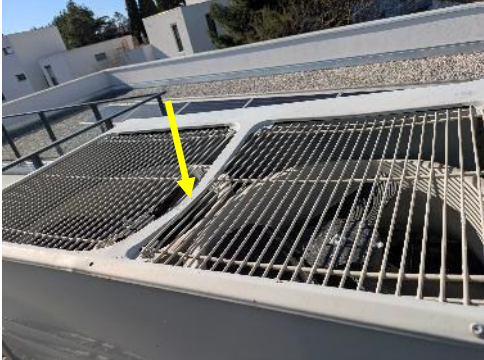
| EQUIPEMENTS | REMARQUES | PHOTOS | ACTION |
|---|---|---|---|
| VRV | En toiture, les 3 VRV présentent des nombreux impacts sur les ailettes des échangeurs. Grilles de protection des moto-ventilateurs déformées. | | CPAM : Pour information (GPA) |

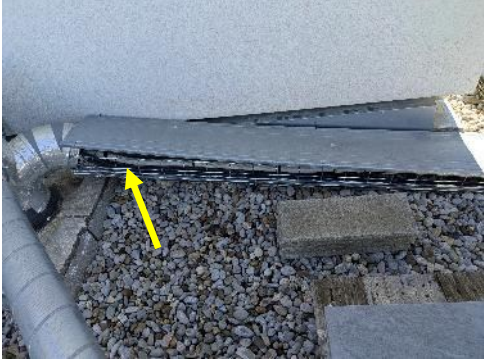
| EQUIPEMENTS | REMARQUES | PHOTOS | ACTION |
|---|---|---|---|
| VRV | Les capotages des chemins de câbles et conduits VRV sont défaits. Risques de s'envoler, et dégradation.<br><br>A refixer | | Prestataire – P2<br>Entretien |

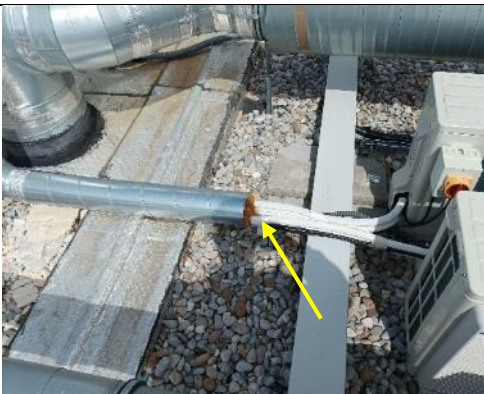
| EQUIPEMENTS | REMARQUES | PHOTOS | ACTION |
|---|---|---|---|
| SPLIT | Les sorties des câbles et liaisons frigorifiques des UE salles informatiques à protéger par un chapeau. En l'état, des infiltrations vont finir par apparaître | | CPAM<br>Suivi GPA |

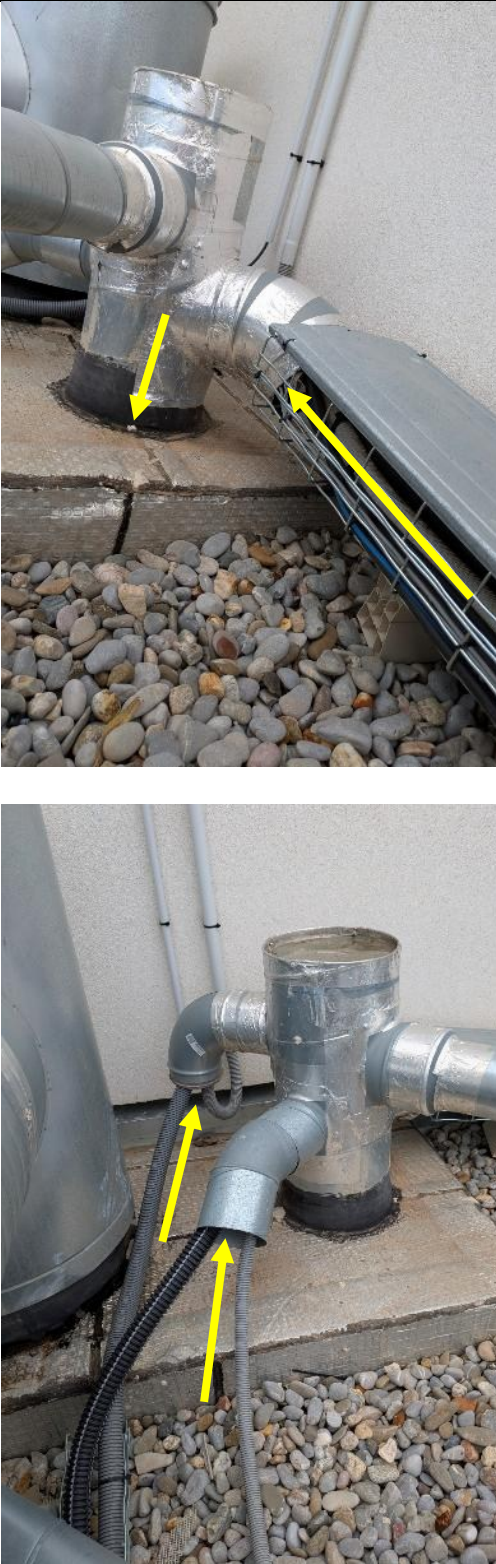
| EQUIPEMENTS | REMARQUES | PHOTOS | ACTION |
|---|---|---|---|
| <b>Gaines VMC</b> | <p>Les descentes des liaisons frigorifiques des 3 VRV ont été réalisées dans les gaines des VMC ! Idem pour les câbles électriques.</p> <p>Les passages d'air dans les gaines VMC sont donc obstrués.</p> <p>Les débits d'air hygiéniques dans les étages ne sont donc pas conformes.</p> <p>Malgré des essais d'augmentation des fréquences / débits / pressions sur la commande des VMC, les mesures dans les étages ne sont jamais conformes.</p> <p>Des réservations existent pourtant permettant le cheminement.</p> | | <p>Action CPAM :<br/>Porter réclamation pour malfaçon auprès des installateurs.<br/>Ouvrir une fiche GPA</p> |

Des travaux dans le cadre de la GPA et de la garantie de bon fonctionnement sont à mener avec l'entreprise maitrise d'œuvre, notamment concernant les systèmes VMC.

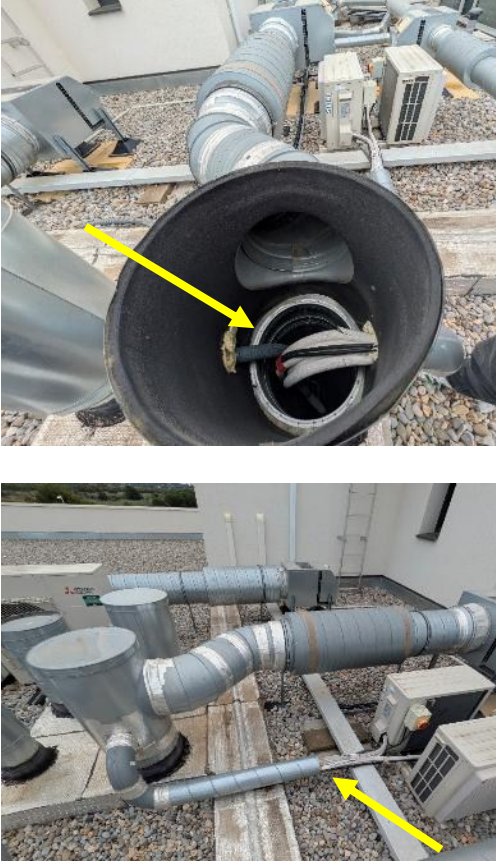
| EQUIPEMENTS | REMARQUES | PHOTOS | ACTION |
|---|---|---|---|
| Gaines VMC | Suite :<br>Photos intérieurs d'une gaine de ventilation VMC. | | |

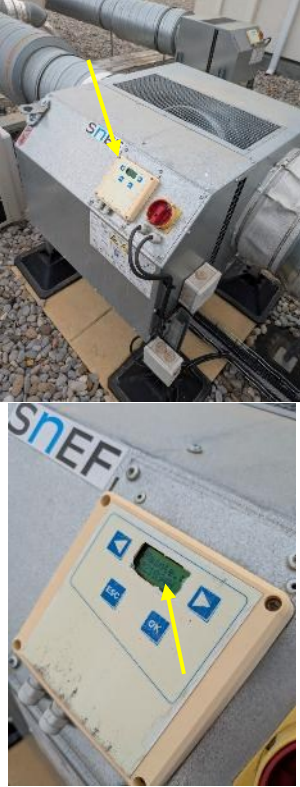
| EQUIPEMENTS | REMARQUES | PHOTOS | ACTION |
|---|---|---|---|
| VMC CAIROX | Les télécommandes de réglage des caissons VMC ne sont pas protégées des UV. Celles-ci se dégradent très prématurément. Les plastiques de protection écrans sont HS, et ne sont plus étanches. | | <p>CPAM – Ouvrir une fiche GPA</p> <p>Prestataire – Proposer un devis P5 mise en place d'une protection solaire.</p> |

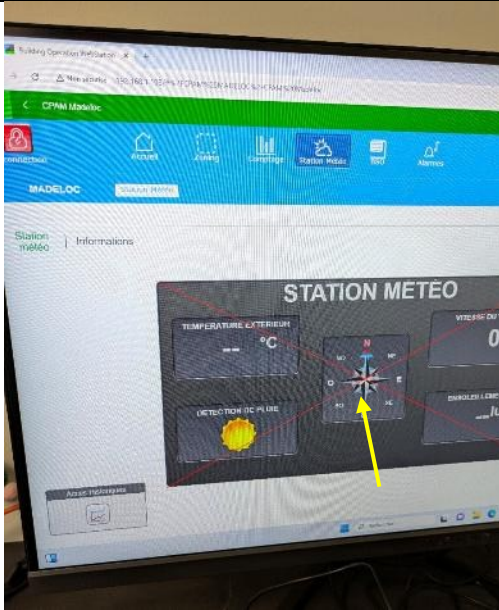
| EQUIPEMENTS | REMARQUES | PHOTOS | ACTION |
|---|---|---|---|
| GTB | La centrale météo ne communique plus avec la GTB. Les pages et modules météo sont en défauts. Idem pour les brises soleil (BSO). | | CPAM – Faire intervenir la société des brise soleil. |

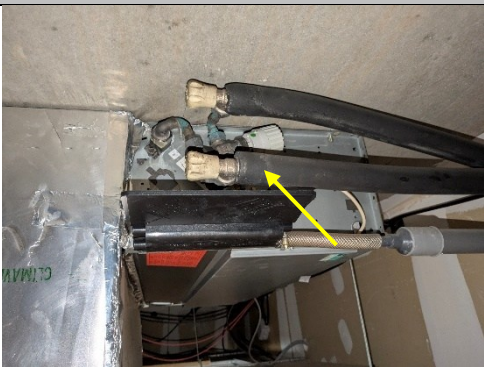
| EQUIPEMENTS | REMARQUES | PHOTOS | ACTION |
|---|---|---|---|
| VCO | L'ensemble des ventilo-convecteurs sont vétustes. | | |

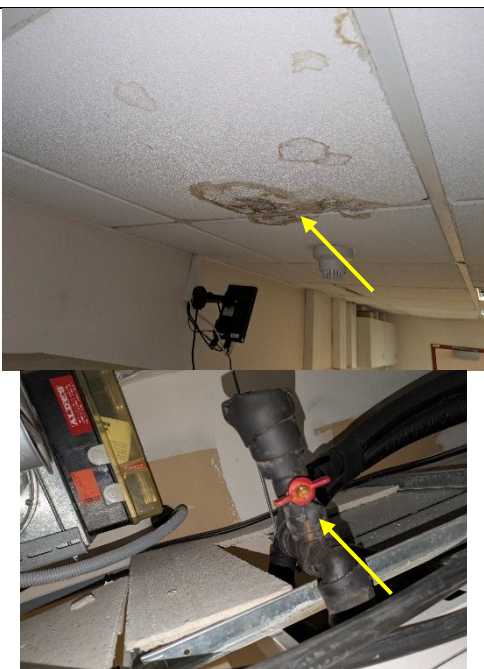
| EQUIPEMENTS | REMARQUES | PHOTOS | ACTION |
|---|---|---|---|
| Réseau EG | Vétusté du réseau EG<br>Trace de condensation ou fuites d'eau sur les dalles de faux plafond du local informatique.<br><br>Vanne purgeur fermée<br>A remplacer. | | Prestataire – P2<br>Correctif |

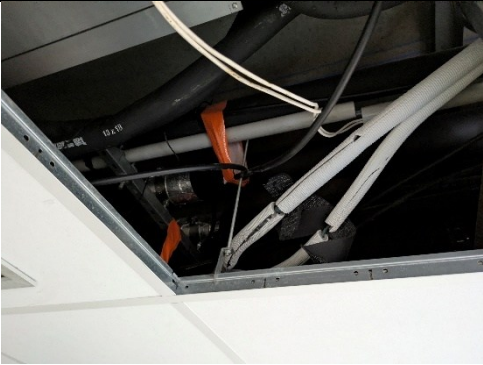
| EQUIPEMENTS | REMARQUES | PHOTOS | ACTION |
|---|---|---|---|
| <b>Liaisons frigorifique</b> | Salle informatique, les calorifuges de l'unité intérieur de climatisations split du local sont éventrées. | | Prestataire – P2<br>Correctif |

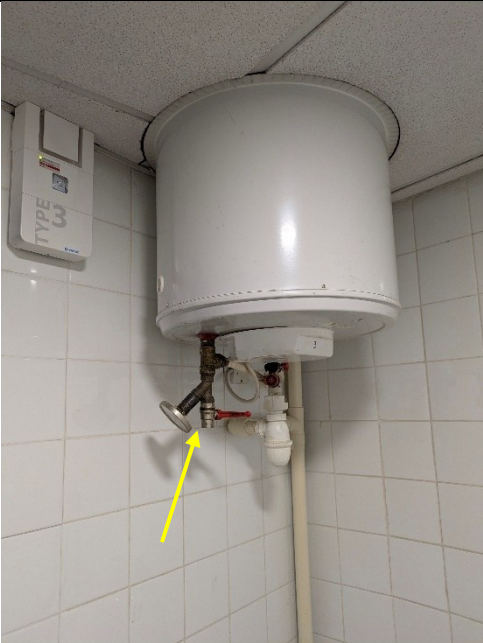
| EQUIPEMENTS | REMARQUES | PHOTOS | ACTION |
|---|---|---|---|
| <b>ECS Sanitaires</b> | Les productions ECS 100L sont vétustes. Prévoir leurs remplacement | | CPAM -<br>Investissement |

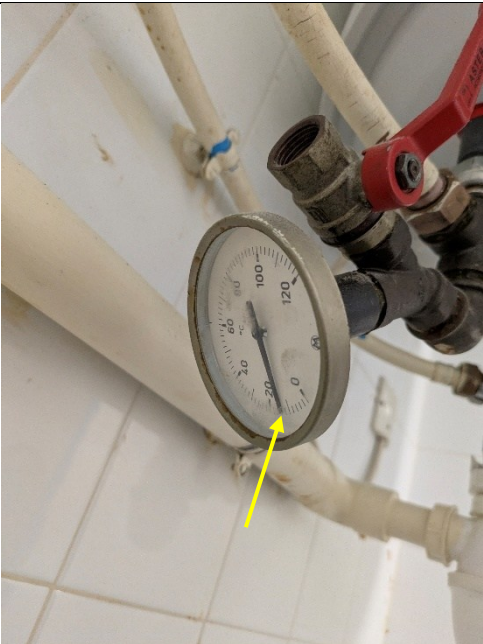
| EQUIPEMENTS | REMARQUES | PHOTOS | ACTION |
|---|---|---|---|
| <b>ECS Sanitaires</b> | Sanitaires PMR, la température en sortie de ballon ECS est inférieure à 20°C. Contrôler le fonctionnement électrique | | Prestataire – P2<br>Correctif |

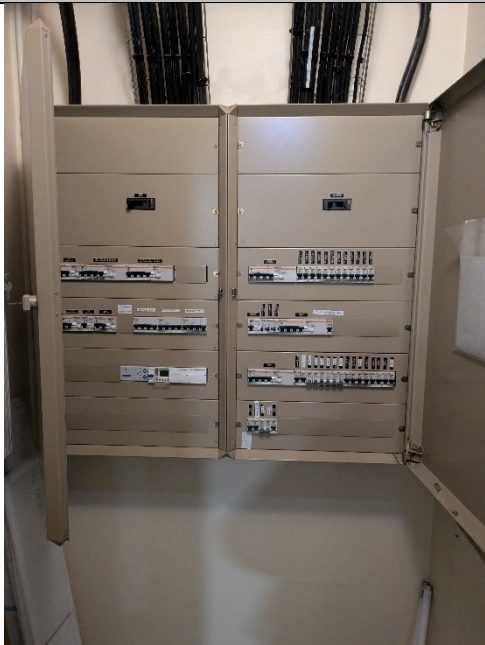
| EQUIPEMENTS | REMARQUES | PHOTOS | ACTION |
|---|---|---|---|
| <b>Armoire électrique</b> | <p>Armoire électrique vétuste mais fonctionnelle et conforme.</p> <p>Absence de compteur d'énergie sur les départs VCO (chauffage électrique)</p> | | <p>CPAM – Amélioration énergétique</p> <p>Demande financement PRECI pour ajout des compteurs d'énergies.</p> |

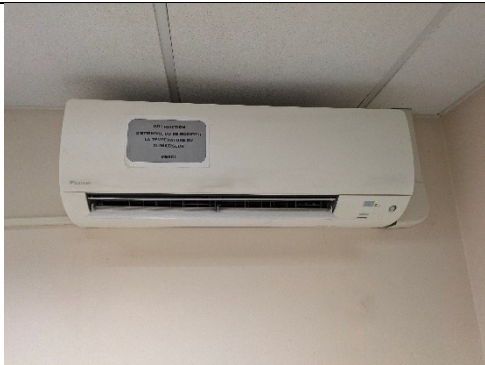
| EQUIPEMENTS | REMARQUES | PHOTOS | ACTION |
|---|---|---|---|
| <b>SPLIT Local info</b> | <p>L'unité extérieur du split local informatique se situe sur la toiture de la copropriété. Les accès sont verrouillés par un cadenas. Clé à demander au prestataire de maintenance de l'immeuble.</p> | | CPAM |

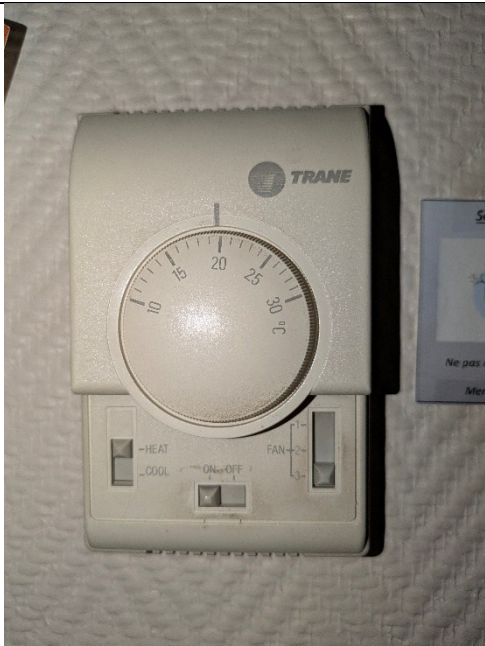
| EQUIPEMENTS | REMARQUES | PHOTOS | ACTION |
|---|---|---|---|
| <b>Chauffage</b> | <p>Absence de régulation communicante.</p> <p>Les régulateurs Trane sont manuels, sans possibilité de brider les températures.</p> | | <p>CPAM – Travaux rénovation énergétique – Remplacer les VCO et mise en place d'une commande centralisée et communicante.</p> |
