# CPAM OCCITANIE

MAINTENANCE INSTALLATIONS  
THERMIQUES – ECS – VENTILATION –  
CLIMATISATION

DIAGNOSTIC TECHNIQUE  
**CAISSE TARN**  
MARCHE MAINTENANCE CVC  
Février 2026

Le présent rapport s'inscrit dans le cadre de la mission d'AMO relative à la maintenance des installations CVC des bâtiments CPAM Occitanie. Il correspond à la phase 1 de la mission, consistant en un diagnostic des installations.

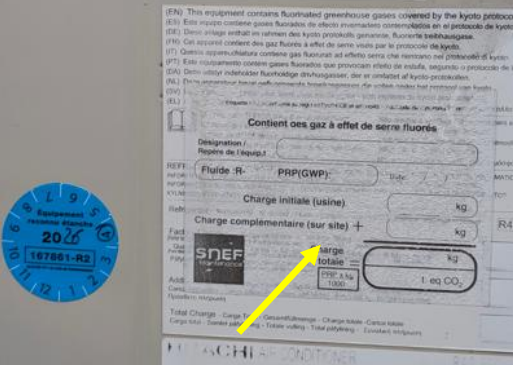
| EQUIPEMENTS | REMARQUES | PHOTOS | ACTION |
|---|---|---|---|
| | Les étiquettes signalétiques « F-GAS » ne sont plus lisibles. (Sur tous les VRV)<br><br>Prévoir de nouvelles étiquettes lors du prochain entretien annuel en avril 2026 | | Prestataire - P2 Préventif |

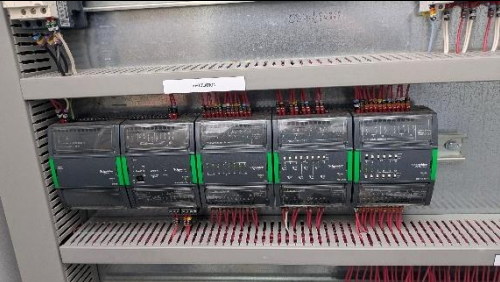
| EQUIPEMENTS | REMARQUES | PHOTOS | ACTION |
|---|---|---|---|
| <b>GTC</b> | Les installations CVC (CTA, VMC) sont raccordés sur des automates de régulation GTC Schneider.<br><br>Absence de superviseur pour s'y connecter | | CPAM – Service informatique<br><br>Mise à disposition poste informatique GTB |

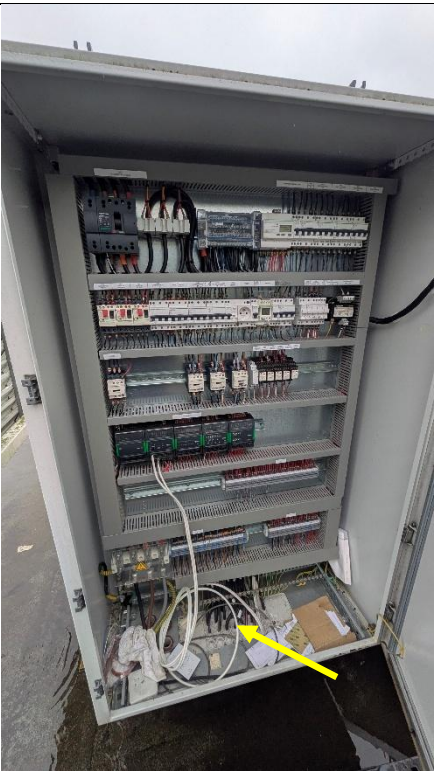
| EQUIPEMENTS | REMARQUES | PHOTOS | ACTION |
|---|---|---|---|
| <b>Armoire électrique</b><br><br><b>Toiture Sud et Nord</b> | Stockage laissé dans les coffrets électrique – A nettoyer | | Prestataire - P2 Préventif |

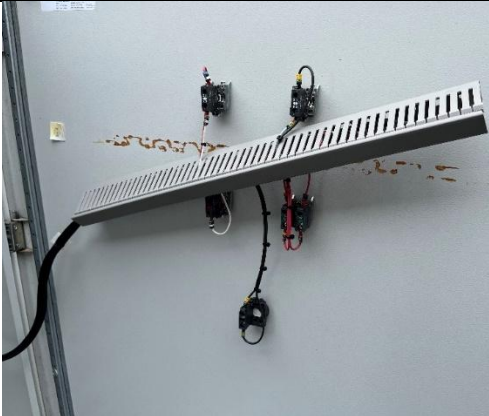
| EQUIPEMENTS | REMARQUES | PHOTOS | ACTION |
|---|---|---|---|
| Armoire électrique<br><br>Toiture Sud et Nord | Reprendre la fixation de la goulotte sur la porte de l'armoire. | | Prestataire - P2<br>Préventif |

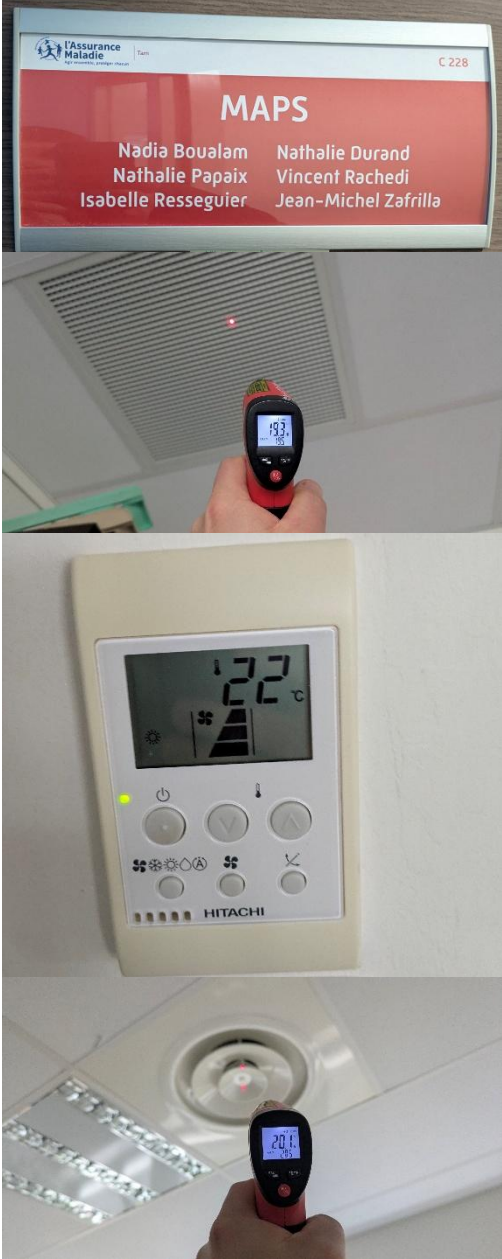
| EQUIPEMENTS | REMARQUES | PHOTOS | ACTION |
|---|---|---|---|
| VCO<br>Aile C<br>R+2 | <p>Problématique de chauffage des UI VRV</p> <p>Difficultés de régulation du chauffage en bout de bâtiment. (C.228)</p> <p><b>Constat :</b></p> <ul style="list-style-type: none"><li>- Consigne de température ambiante est réglée à 22°C,</li><li>- Température de reprise mesurée à 19.3°C</li><li>- Température de soufflage mesurée 20.1°C</li></ul> <p>Dans les bureaux voisins, la température de soufflage est mesurée entre 36.7°C et 27.5°C.</p> | | Prestataire – P2<br>Correctif<br><br>Vérification des détendeurs des UI. |

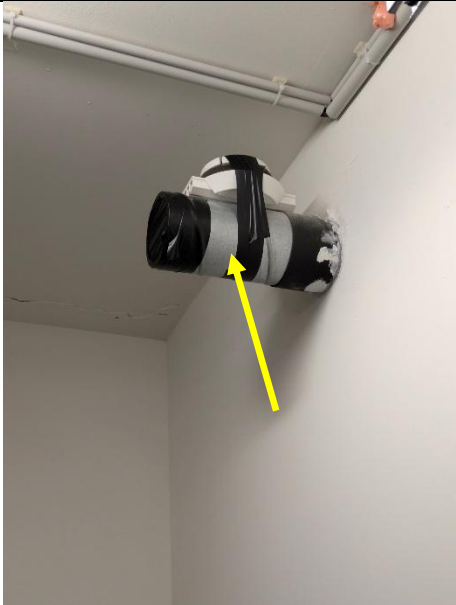
| EQUIPEMENTS | REMARQUES | PHOTOS | ACTION |
|---|---|---|---|
| <b>VMC</b><br><b>Local info</b> | 1 bouche de VMC du local informatique a été condamné par du ruban adhésif.<br>A faire déposer si non utile. | | Prestataire – hors forfait P5<br><br>Proposer un devis pour retirer ce morceau de gaine et reboucher le mur. |

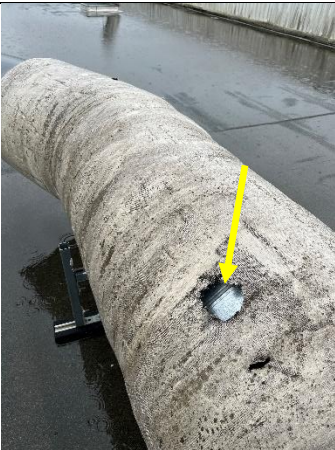
| EQUIPEMENTS | REMARQUES | PHOTOS | ACTION |
|---|---|---|---|
| <b>CTA</b> | Point de vigilance sur la dégradation du calorifuge sur les gaines de ventilation.<br><br>À surveiller. | | INFO CPAM<br><br>Prestataire – P2<br><br>Réparation ponctuelle avec de la bande isolante |

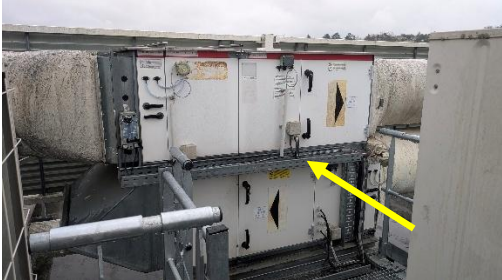
| EQUIPEMENTS | REMARQUES | PHOTOS | ACTION |
|---|---|---|---|
| <b>CTA 2</b> | Le moteur de reprise de la CTA 2 est arrêté.<br>L'horloge est sur On, et les disjoncteurs enclenchés.<br>Intervention corrective à réaliser | | Prestataire – P2<br>Correctif |

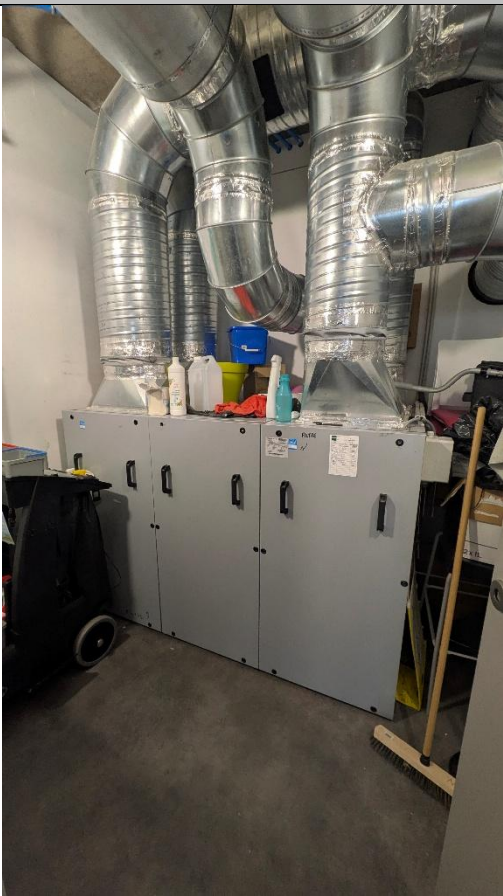
| EQUIPEMENTS | REMARQUES | PHOTOS | ACTION |
|---|---|---|---|
| CTA | Les produits d'entretiens sont stockés sur la CTA.<br>A supprimer. | | CPAM –<br>Demander à la société de nettoyage de retirer les produits d'entretiens de dessus la CTA, et de les stocker dans des receptacles prévus pour. (Bacs de rétention) |

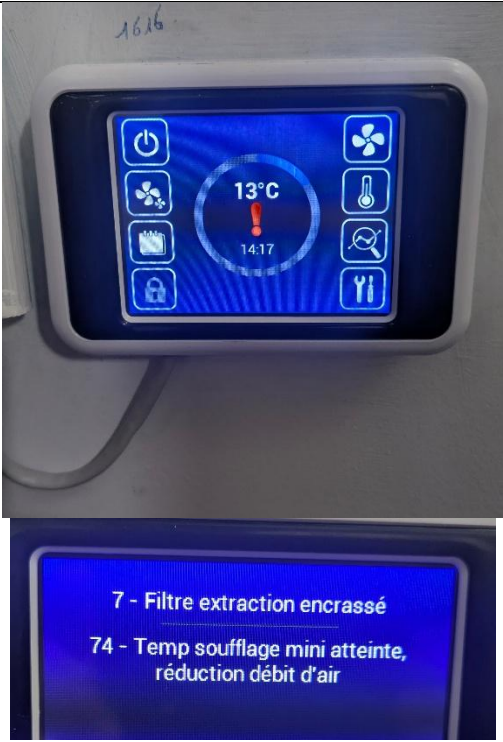
| EQUIPEMENTS | REMARQUES | PHOTOS | ACTION |
|---|---|---|---|
| CTA | Présence de deux défauts : <ul style="list-style-type: none"><li>- Filtre extraction encrassé</li><li>- Température mini atteinte – diminution des débits</li></ul> Vérifier le fonctionnement de la roue de récupération d'énergie. La température de soufflage est à 13°C, pour une température extérieure de 10°C. | | Prestataire – P2<br>Correctif<br><br>Suite au remplacement de la roue en 2025, contrôler l'efficacité et rotation de celle-ci. |

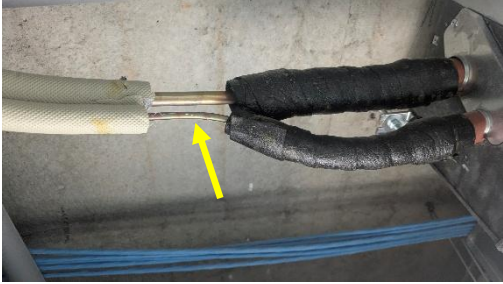
| EQUIPEMENTS | REMARQUES | PHOTOS | ACTION |
|---|---|---|---|
| VRV | Les raccords entre les liaisons frigo et les unités intérieurs ne sont pas calorifugés intégralement. Points singuliers. | | Prestataire – P5<br>Hors forfait |

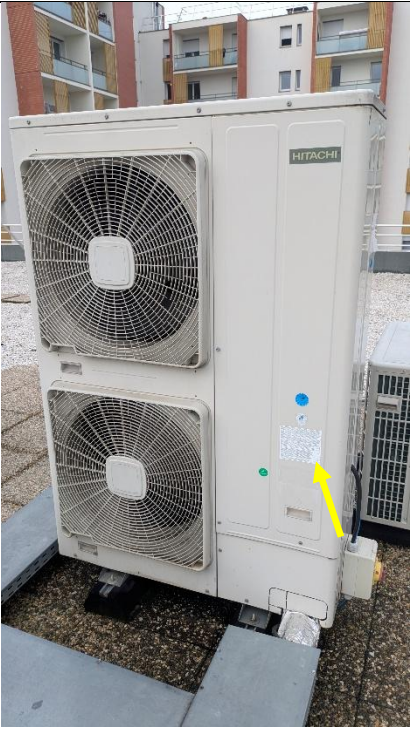
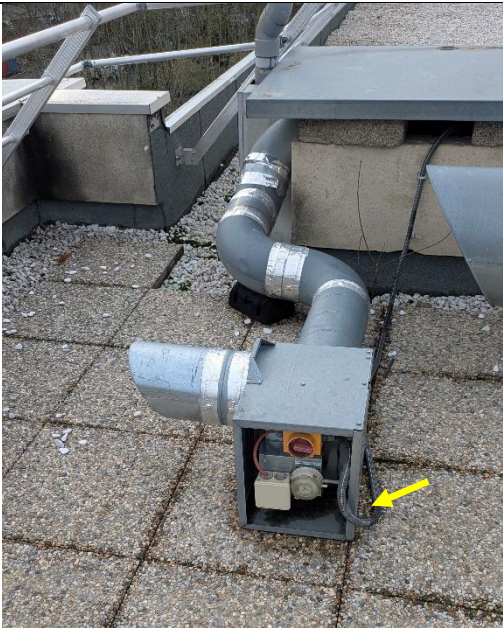
| EQUIPEMENTS | REMARQUES | PHOTOS | ACTION |
|---|---|---|---|
| VRV | Les étiquettes signalétiques « F-GAS » ne sont plus lisibles.<br>Sur les 2 unités VRV<br><br>Prévoir de nouvelles étiquettes lors du prochain entretien annuel en juin 2026 | | |

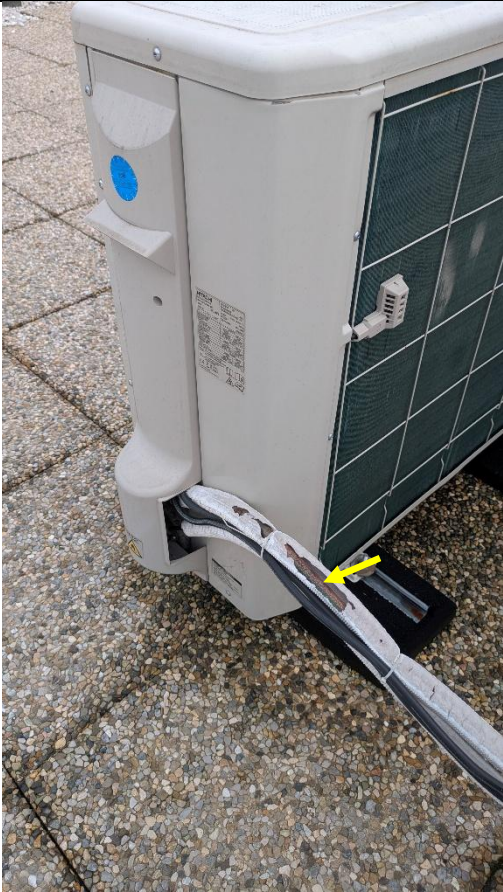
| EQUIPEMENTS | REMARQUES | PHOTOS | ACTION |
|---|---|---|---|
| Monosplit | <p>Les calorifuges des liaisons frigorifiques des UE monosplits sont dégradés.</p> <p>A réparer avec de la bande isolante</p> <p>Absence de coupure de proximité également.</p> | | Prestataire – P2<br>Correctif |

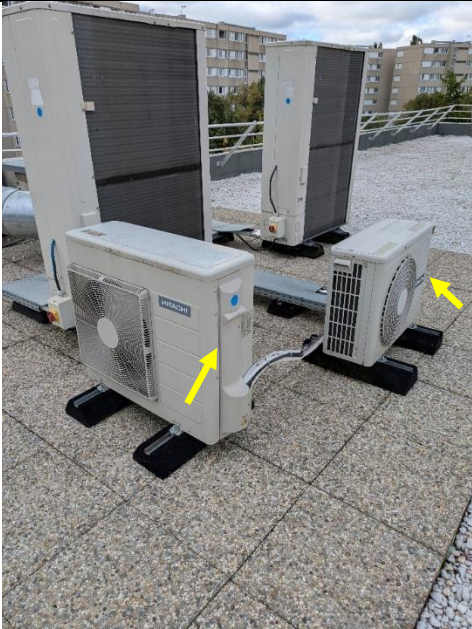
| EQUIPEMENTS | REMARQUES | PHOTOS | ACTION |
|---|---|---|---|
| Monosplit | <p>Absence d'inter-sectionneur de proximité électrique. (x2)<br/>Réglementaire.</p> | | Prestataire – P5<br>Hors forfait |

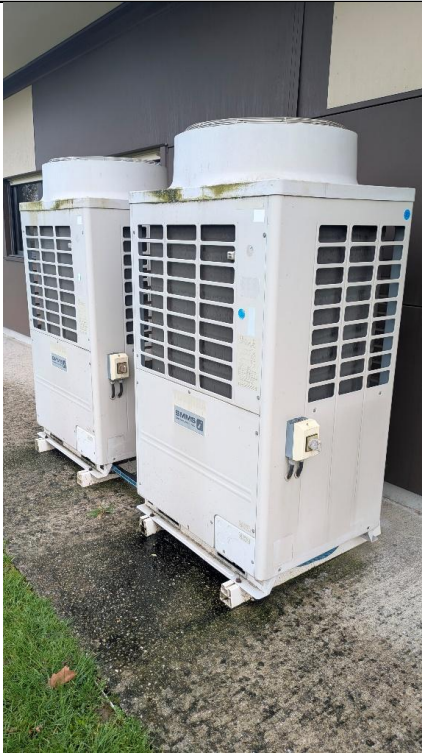
| EQUIPEMENTS | REMARQUES | PHOTOS | ACTION |
|---|---|---|---|
| VRV | Compresseurs et carte HS sur le VRV n° 1<br><br>DI n° 4083 | | Prestataire – P2<br>Correctif<br><br>Travaux en cours |

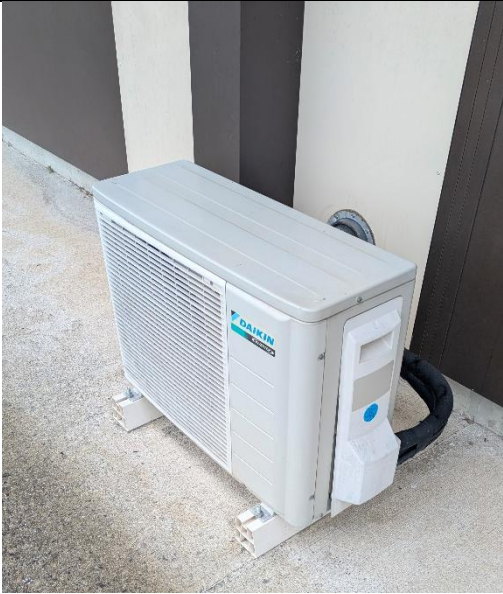
| EQUIPEMENTS | REMARQUES | PHOTOS | ACTION |
|---|---|---|---|
| UE<br>Climatisation | Absence d'inter-sectionneur de proximité électrique.<br>(x4)<br>Réglementaire. | | Prestataire – P5<br>Hors forfait<br><br>Devis Z8M0425 |

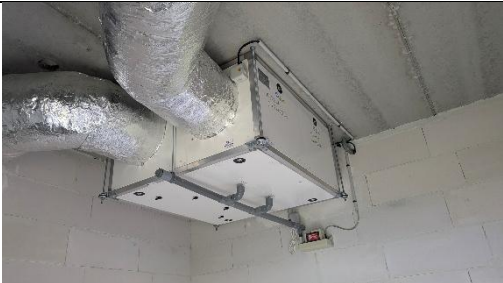
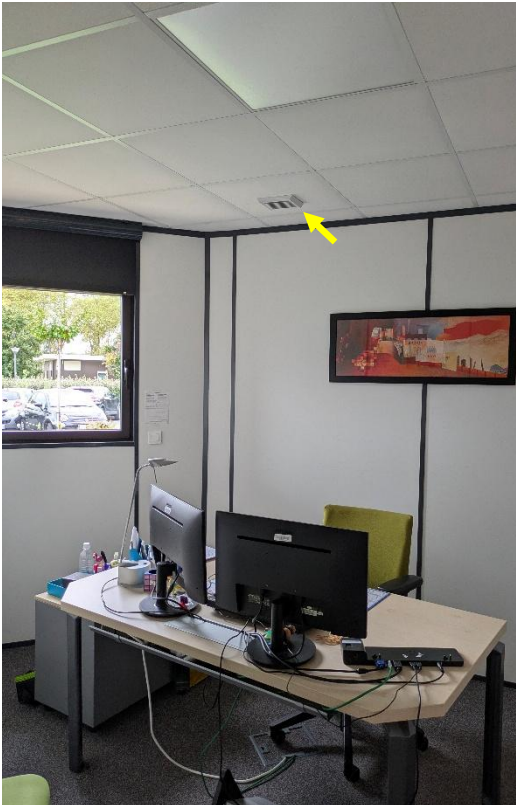
| EQUIPEMENTS | REMARQUES | PHOTOS | ACTION |
|---|---|---|---|
| VMC<br>double<br>flux | Caisson VMC maintenu à l'arrêt<br><br>Problématique nuisance sonore dans les bureaux (vibration bouches de soufflage A109) | <br> | Prestataire – P2<br>Correctif<br><br>Refixer correctement les bouches. |

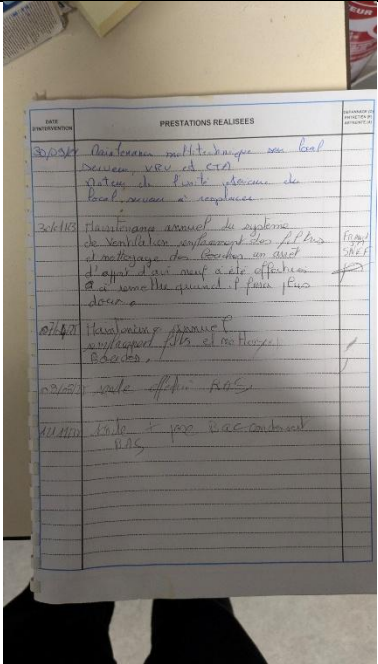
| EQUIPEMENTS | REMARQUES | PHOTOS | ACTION |
|---|---|---|---|
| Livret | <p>Livret de maintenance renseigné partiellement.</p> <p>Toute les interventions préventives, réglementaires et correctives ne sont pas reportées dessus.</p> | | Prestataire – P2<br>Préventif |

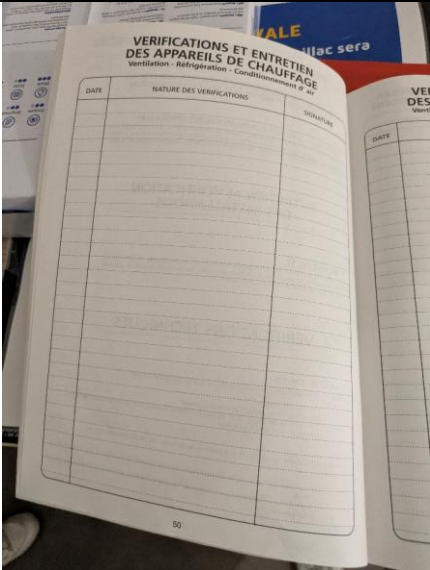
| EQUIPEMENTS | REMARQUES | PHOTOS | ACTION |
|---|---|---|---|
| <b>Livret maintenance</b> | <p>Absence de livret de maintenance sur le site de Gaillac. Renseigner les interventions préventives et correctives.</p> <p>A laisser disponible dans le meuble avec le registre de sécurité (aussi à compléter).</p> | | Prestataire – P2 Préventif |

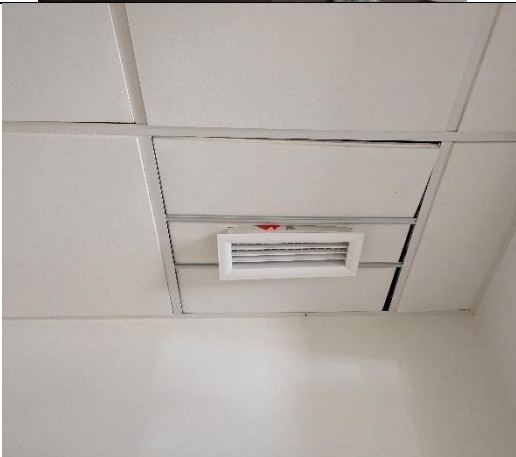
| EQUIPEMENTS | REMARQUES | PHOTOS | ACTION |
|---|---|---|---|
| <b>Diffuseur</b> | <p>Grilles de diffusion d'air à refixer. Risque de chute. Proposer une solution pérenne.</p> <p>Bureau à gauche de l'entrée et dans la pièce de vie, et la salle de pause.</p> | | Prestataire – P2 Correctif |

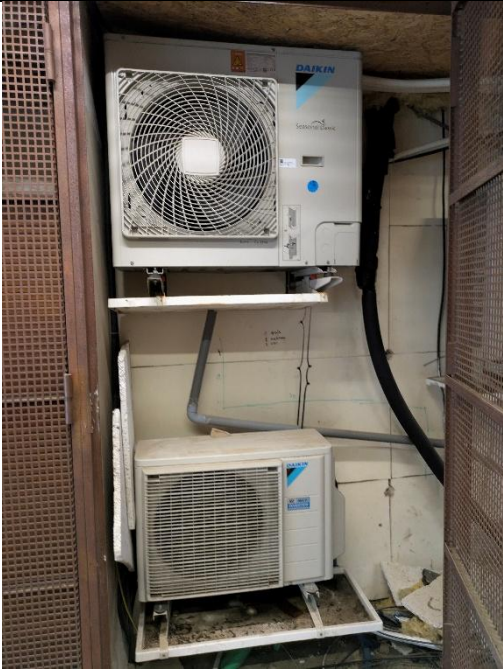
| EQUIPEMENTS | REMARQUES | PHOTOS | ACTION |
|---|---|---|---|
| UE | <p>L'entretien de l'échangeur de l'UE est à réaliser avec des produits adaptés. Encrassement des ailettes.</p> <p>UE installé dans un passage très poussiéreux au RDC entre 2 entrées de bâtiment.</p> | | Prestataire – P2<br>Pour information |

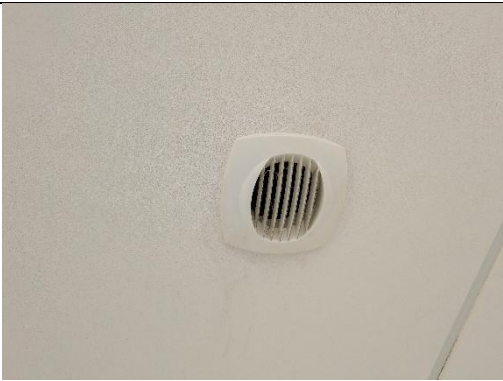
| EQUIPEMENTS | REMARQUES | PHOTOS | ACTION |
|---|---|---|---|
| VMC | <p>Entretien de la VMC<br/>A réaliser</p> <p>Moteur sur gaine, dans le faux plafond.</p> | | Prestataire – P2<br>Préventif |

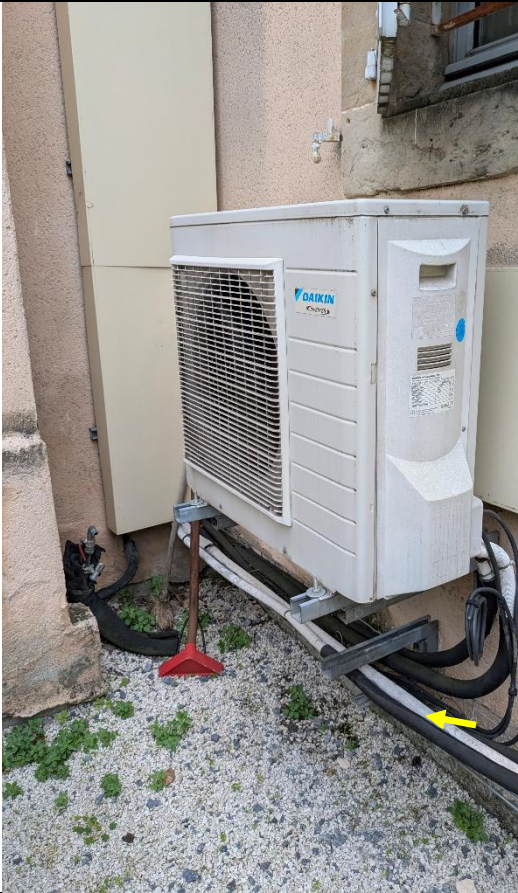
| EQUIPEMENTS | REMARQUES | PHOTOS | ACTION |
|---|---|---|---|
| Clim. local<br>informatique | <p>Absence d'inter-sectionneur de proximité électrique. Réglementaire.</p> <p>Prévoir le capotage des gaines de climatisation qui longe le mur. Le calorifuge s'abîme rapidement</p> | | Prestaire – P5<br>Hors forfait |

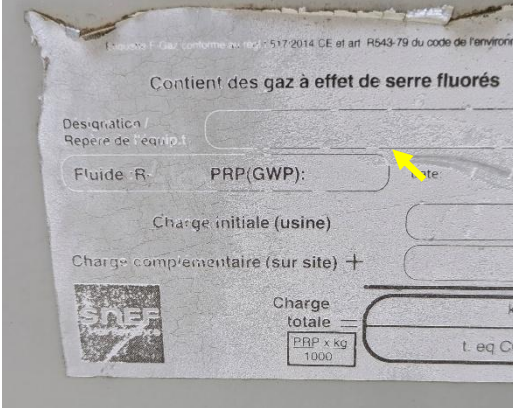
| EQUIPEMENTS | REMARQUES | PHOTOS | ACTION |
|---|---|---|---|
| VRV | <p>Les étiquettes signalétiques « F-GAS » ne sont plus lisibles.</p> <p>Prévoir de nouvelles étiquettes lors du prochain entretien annuel en mars 2026</p> | | Prestataire – P2<br>Préventif |

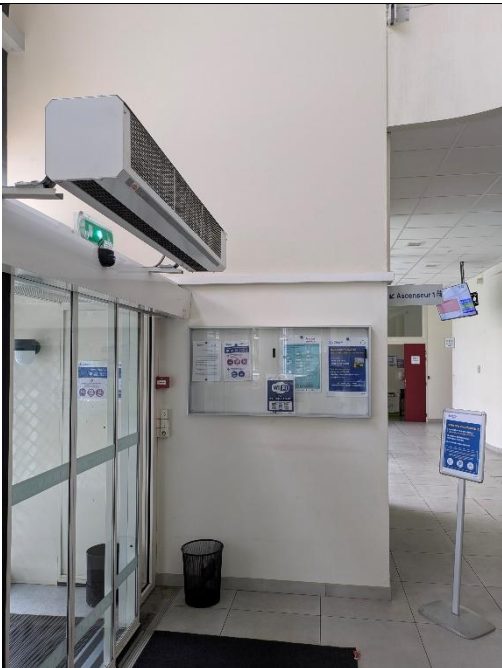
| EQUIPEMENTS | REMARQUES | PHOTOS | ACTION |
|---|---|---|---|
| RAC | <p>Rideau d'air chaud non asservi à l'ouverture des portes du SAS.<br/>Risque dérive des températures de chauffage dans le hall.</p> <p>Non régulé.</p> | | <p>Prestataire – P5<br/>Hors forfait –</p> <p>Amélioration énergétique</p> |

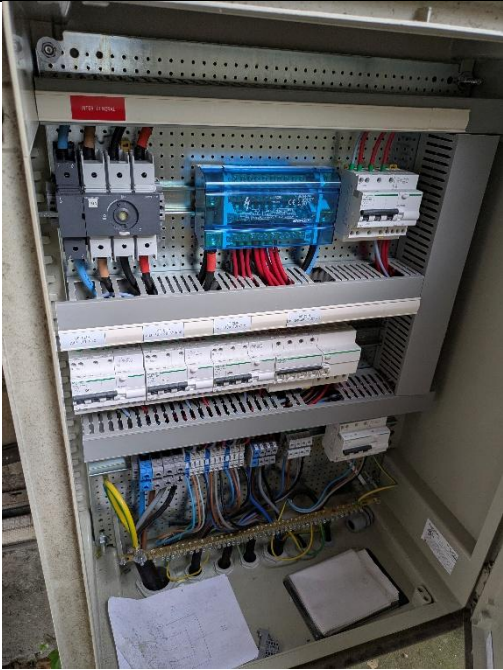
| EQUIPEMENTS | REMARQUES | PHOTOS | ACTION |
|---|---|---|---|
| AE VRV | <p>Absence des schéma électriques à jour.</p> <p>Mise en place d'un compteur général du coffret pour compter la production de chauffage et rafraichissement VRV</p> | | <p>Prstataire – P5<br/>Hors forfait</p> <p>Amélioration énergétique</p> |

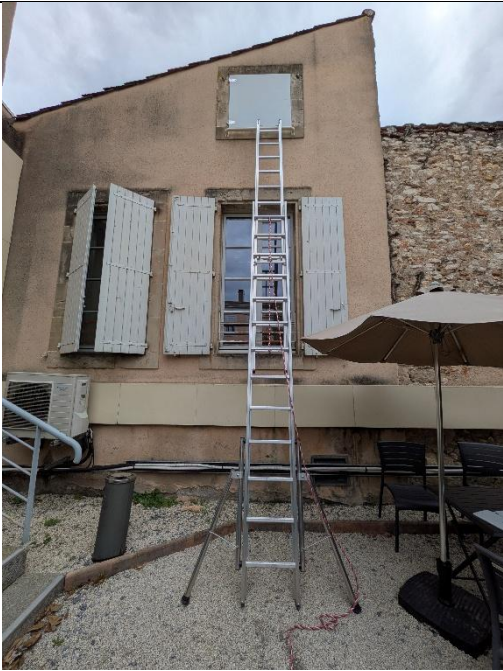
| EQUIPEMENTS | REMARQUES | PHOTOS | ACTION |
|---|---|---|---|
| Combles VMC | <p>Accès combles VMC.</p> <p>Proposer l'ajout d'une barre d'accroche pour se tenir lors de l'ouverture de la porte.<br/>Prévoir une poignée pour ouvrir la porte.</p> | | <p>CPAM -<br/>SECURITE</p> |

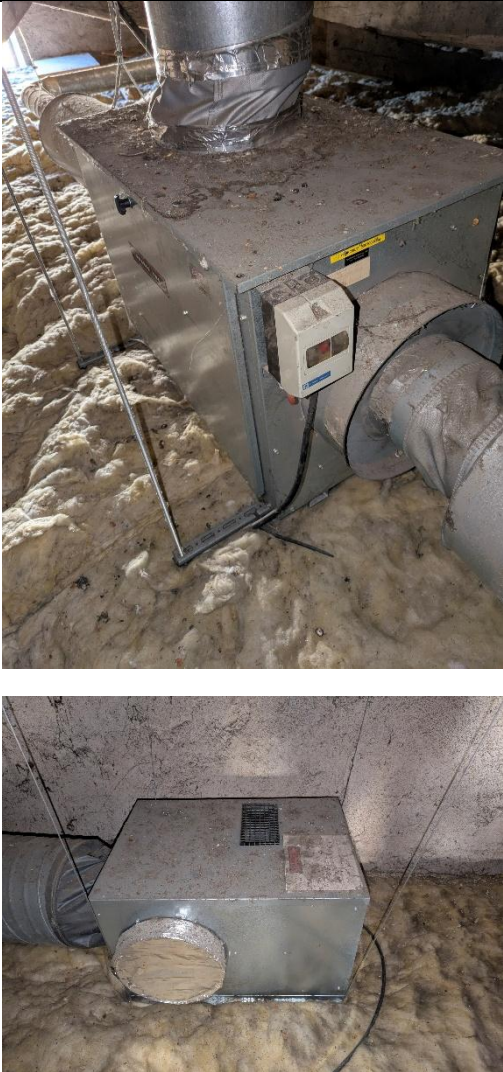
| EQUIPEMENTS | REMARQUES | PHOTOS | ACTION |
|---|---|---|---|
| VMC | <p>Les 2 Caissons VMC dans le comble accessible depuis la terrasse VRV, sont arrêtés.</p> <p>Vérification des arrivés électriques à mener.</p> <p>Attention, absence de délimitation des cheminements dans les combles.</p> | | Prestataire – P2<br>Correctif |

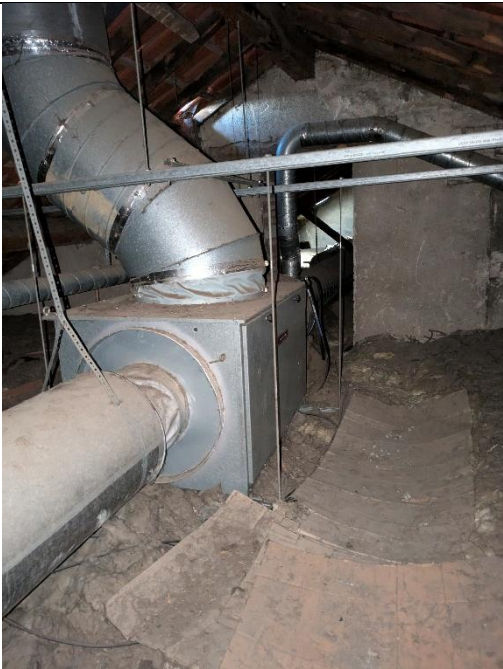
| EQUIPEMENTS | REMARQUES | PHOTOS | ACTION |
|---|---|---|---|
| VMC | <p>Cheminement pour accéder au caisson VMC dans les combles (Au-dessus de l'espace médical) non prévu. Cartons disposés au sol. Eclairage des combles très insuffisant pour travailler.</p> | | CPAM -<br>Sécurité |

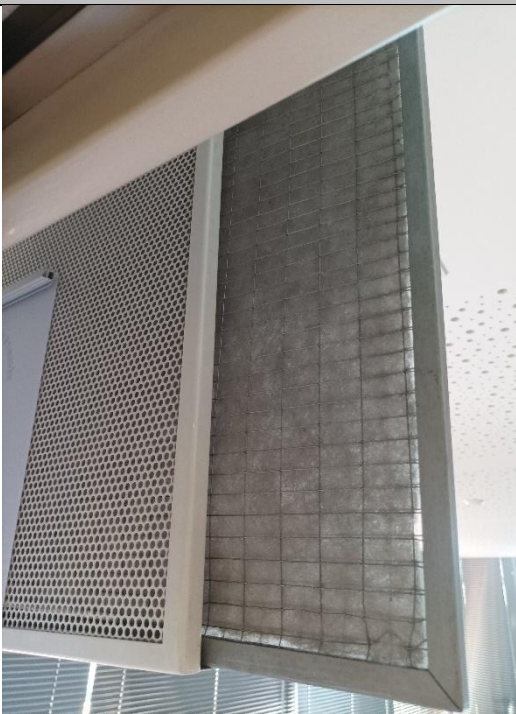
| EQUIPEMENTS | REMARQUES | PHOTOS | ACTION |
|---|---|---|---|
| <b>Gainable Accueil</b> | Filtration<br>Entretien de l'UI à réaliser –<br>Le filtre est encrassé.<br>A remplacer. | | Prestataire – P2<br>Préventif |
