## Rapport de Repérage des matériaux et produits contenant de l'amiante avant réalisation de travaux dans un immeuble bâti

Numéro de dossier : MA2602031994  
Rapport édité le : 11/03/2026

Place Amélie Raba Léon  
33000 Bordeaux

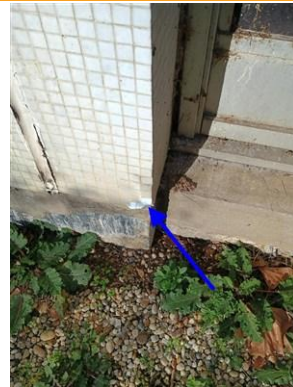
| Localisation | Continuité /<br>Discontinuité | n° de<br>sondage | Zone | Prélèvement effectué /<br>Sondage et extension | Echantillon | Analyse | Photo |
|---|---|---|---|---|---|---|---|
| Façade EST | Discontinue | 1 | Façade | Oui<br>Exterieur - Façade EST :<br>Façade | <u>Identifiant:</u> ZPSO046<br><u>Echantillon:</u><br>MA2602031994/P052, réf. labo.: 26EK011540-052<br>MA2602031994/P053, réf. labo.: 26EK011540-053<br>MA2602031994/P054, réf. labo.: 26EK011540-054<br><u>Description:</u> Enduit extérieur (projeté, lissé ou taloché) + Faïence + colle de faïence + Mortier<br><u>Composant de la construction:</u> 2 - Parois verticales extérieures et Façades - Façades lourdes y compris poteaux<br><u>Partie à sonder:</u> Colle (faïence, pate de verre, carrelage)<br><u>Quantité estimée:</u> 100 m2<br><u>Justificatif:</u> Après analyse en laboratoire | <u>Analyse:</u><br>P052<br><u>Partie analysée par le laboratoire:</u><br>- Matériau dur de type carrelage, faïence (blanc) ; matériau dur de type ciment-colle (blanc) ; matériau dur de type mortier, béton, chape (gris) : Présence d'amiante | |

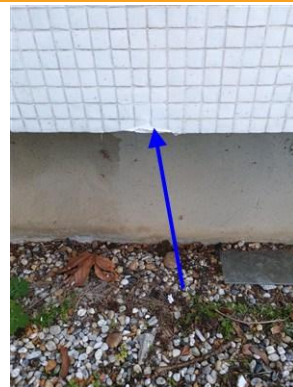
| Façade NORD | Discontinue | 2 | Façade | Oui<br>Exterieur - Façade NORD :<br>Façade | <p><u>Identifiant:</u> ZPSO046</p> <p><u>Echantillon:</u><br/>MA2602031994/P052, réf. labo.: 26EK011540-052<br/>MA2602031994/P053, réf. labo.: 26EK011540-053<br/>MA2602031994/P054, réf. labo.: 26EK011540-054</p> <p><u>Description:</u> Enduit extérieur (projeté, lissé ou taloché) + Faïence + colle de faïence + Mortier</p> <p><u>Composant de la construction:</u> 2 - Parois verticales extérieures et Façades - Façades lourdes y compris poteaux</p> <p><u>Partie à sonder:</u> Colle (faïence, pate de verre, carrelage)</p> <p><u>Quantité estimée:</u> 100 m2</p> <p><u>Justificatif:</u> Après analyse en laboratoire</p> | <p><u>Analyse:</u><br/>P053</p> <p><u>Partie analysée par le laboratoire:</u><br/>- Matériau dur de type carrelage, faïence (blanc) ; matériau dur de type ciment-colle (granulaire) (blanc) ; matériau dur de type mortier, béton, chape (gris) en traces : Présence d'amiante</p> | |

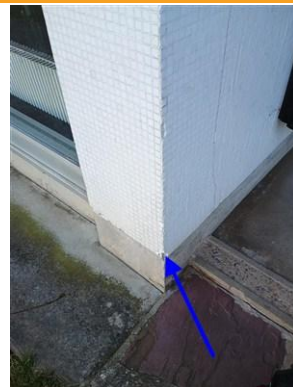
| Façade OUEST | Discontinue | 3 | Façade | Oui<br>Exterieur - Façade OUEST :<br>Façade | <p><u>Identifiant:</u> ZPSO046</p> <p><u>Echantillon:</u><br/>MA2602031994/P052, réf. labo.: 26EK011540-052<br/>MA2602031994/P053, réf. labo.: 26EK011540-053<br/>MA2602031994/P054, réf. labo.: 26EK011540-054</p> <p><u>Description:</u> Enduit extérieur (projeté, lissé ou taloché) + Faïence + colle de faïence + Mortier</p> <p><u>Composant de la construction:</u> 2 - Parois verticales extérieures et Façades - Façades lourdes y compris poteaux</p> <p><u>Partie à sonder:</u> Colle (faïence, pate de verre, carrelage)</p> <p><u>Justificatif:</u> Après analyse en laboratoire</p> | <p><u>Analyse:</u><br/>P054</p> <p><u>Partie analysée par le laboratoire:</u><br/>- Matériau dur de type carrelage, faïence (blanc) ; matériau de type peinture (blanc) ; matériau dur de type mortier, béton, chape (gris) : Absence d'amiante</p> | |

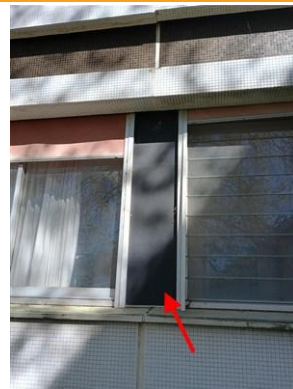
| Localisation | Continuité /<br>Discontinuité | n° de<br>sondage | Zone | Prélèvement effectué /<br>Sondage et extension | Echantillon | Analyse | Photo |
|---|---|---|---|---|---|---|---|
| Façade EST | Continue | 1 | Poteaux sur la<br>hauteur de la<br>façade | Oui<br>Extérieure - Façade EST :<br>Poteaux sur la hauteur de la<br>façade | <u>Identifiant:</u> ZPSO047<br><u>Réf. échantillon:</u> MA2602031994/P055<br><u>Description:</u> Plaques<br><u>Composant de la construction:</u> 2 - Parois verticales<br>extérieures et Façades - Façades légères, murs<br>rideaux, bardages, panneaux sandwich<br><u>Partie à sonder:</u> Plaques<br><u>Quantité estimée:</u> 1 U<br><u>Justificatif:</u> Sur anciennes analyses | <u>Analyse:</u><br>P055<br><u>Partie analysée par le laboratoire:</u><br>- | |

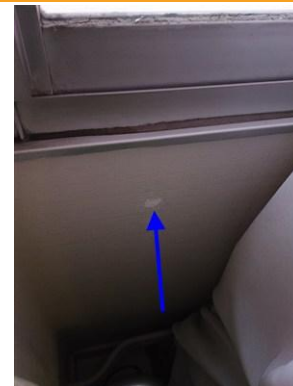
| Localisation | Continuité /<br>Discontinuité | n° de<br>sondage | Zone | Prélèvement effectué /<br>Sondage et extension | Echantillon | Analyse | Photo |
|---|---|---|---|---|---|---|---|
| Escalier 00CXE22 | Discontinue | 1 | Mur donnant<br>sur extérieur | Oui<br>Rez de chaussée - Escalier<br>00CXE22 : Mur donnant sur<br>extérieur | <u>Identifiant:</u> ZPSO001<br><u>Réf. échantillon:</u> MA2602031994/P001<br><u>Réf. laboratoire:</u> 26EK011540-001<br><u>Description:</u> Couche1: Peinture décorative<br>(paillonnées, gouttelettes, ...) + Couche2: Enduit à base<br>de ciment lissé ou taloché<br><u>Composant de la construction:</u> 3 - Parois verticales<br>intérieures - Revêtements de murs, poteaux,<br>cloisons, gaines, coffres + 3 - Parois verticales<br>intérieures - Murs et cloisons maçonnés<br><u>Partie à sonder:</u> Couche1: Peinture décorative<br>(paillonnées, gouttelettes, ...) + Couche2: Enduit à base<br>de ciment lissé ou taloché<br><u>Justificatif:</u> Après analyse en laboratoire | <u>Analyse:</u><br>P001<br><u>Partie analysée par le laboratoire:</u><br>- Matériau (gris) ; matériau de type peinture<br>(blanc) ; matériau semi-dur de type enduit<br>(blanc) : Absence d'amiante | |

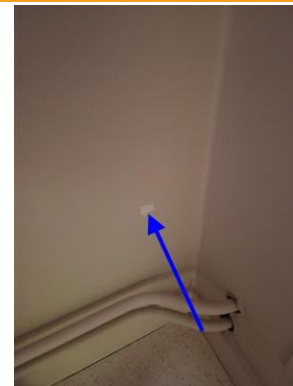
| Localisation | Continuité /<br>Discontinuité | n° de<br>sondage | Zone | Prélèvement effectué /<br>Sondage et extension | Echantillon | Analyse | Photo |
|---|---|---|---|---|---|---|---|
| Secretariat 00CX023 | Discontinue | 1 | Mur donnant<br>sur extérieur | Oui<br>Rez de chaussée - Secretariat<br>00CX023 : Mur donnant sur<br>extérieur | <u>Identifiant:</u> ZPSO002<br><u>Réf. échantillon:</u> MA2602031994/P002<br><u>Réf. laboratoire:</u> 26EK011540-002<br><u>Description:</u> Couche1: Peinture décorative<br>(pailletées, gouttelettes, ...) + Couche2: Sous couche<br>de tissus mural, de moquette murale ou de vinyle +<br>Couche3: Enduit à base de plâtre lissé ou taloché<br><u>Composant de la construction:</u> 3 - Parois verticales<br>intérieures - Revêtements de murs, poteaux,<br>cloisons, gaines, coffres + 3 - Parois verticales<br>intérieures - Murs et cloisons maçonnés<br><u>Partie à sonder:</u> Couche1: Peinture décorative<br>(pailletées, gouttelettes, ...) + Couche2: Sous couche<br>de tissus mural, de moquette murale ou de vinyle +<br>Couche3: Enduit à base de plâtre lissé ou taloché<br><u>Justificatif:</u> Après analyse en laboratoire | <u>Analyse:</u><br>P002<br><u>Partie analysée par le laboratoire:</u><br>- Phase 2 Matériau de type maillage de fibres<br>et liant (blanc) ; matériau de type peinture<br>(beige) ; matériau semi-dur de type enduit<br>(blanc) ; matériau dur de type mortier, béton,<br>chape (gris)<br>Absence d'amiante | |

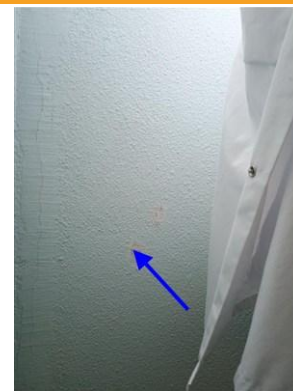
| Localisation | Continuité /<br>Discontinuité | n° de<br>sondage | Zone | Prélèvement effectué /<br>Sondage et extension | Echantillon | Analyse | Photo |
|---|---|---|---|---|---|---|---|
| Salle de soin 00CX026 | Unique | 1 | Mur donnant<br>sur extérieur | Oui<br>Rez de chaussée - Salle de soin<br>00CX026 : Mur donnant sur<br>extérieur | <u>Identifiant:</u> ZPSO004<br><u>Réf. échantillon:</u> MA2602031994/P004<br><u>Réf. laboratoire:</u> 26EK011540-004<br><u>Description:</u> Couche1: Peinture décorative<br>(pailletées, gouttelettes, ...) + Couche2: Enduit à base<br>de ciment lissé ou taloché<br><u>Composant de la construction:</u> 3 - Parois verticales<br>intérieures - Revêtements de murs, poteaux,<br>cloisons, gaines, coffres + 3 - Parois verticales<br>intérieures - Murs et cloisons maçonnés<br><u>Partie à sonder:</u> Couche1: Peinture décorative<br>(pailletées, gouttelettes, ...) + Couche2: Enduit à base<br>de ciment lissé ou taloché<br><u>Quantité estimée:</u> 5 m2<br><u>Justificatif:</u> Après analyse en laboratoire | <u>Analyse:</u><br>P004<br><u>Partie analysée par le laboratoire:</u><br>- Matériau de type système d'enduit peinture<br>(bleu) ; matériau dur de type mortier, béton,<br>chape (gris) : Présence d'amiante | |

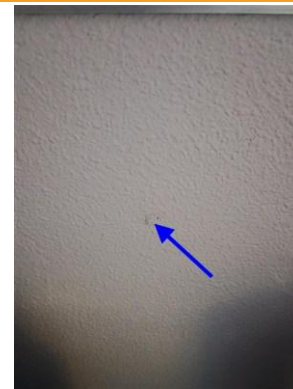
| Localisation | Continuité /<br>Discontinuité | n° de<br>sondage | Zone | Prélèvement effectué /<br>Sondage et extension | Echantillon | Analyse | Photo |
|---|---|---|---|---|---|---|---|
| Bureau 00CX029 | Discontinue | 1 | Mur donnant<br>sur extérieur | Oui<br>Rez de chaussée - Bureau<br>00CX029 : Mur donnant sur<br>extérieur | <u>Identifiant:</u> ZPSO005<br><u>Réf. échantillon:</u> MA2602031994/P005<br><u>Réf. laboratoire:</u> 26EK011540-005<br><u>Description:</u> Couche1: Peinture décorative<br>(pailletées, gouttelettes, ...) + Couche2: Enduit à base<br>de ciment lissé ou taloché<br><u>Composant de la construction:</u> 3 - Parois verticales<br>intérieures - Revêtements de murs, poteaux,<br>cloisons, gaines, coffres + 3 - Parois verticales<br>intérieures - Murs et cloisons maçonnés<br><u>Partie à sonder:</u> Couche1: Peinture décorative<br>(pailletées, gouttelettes, ...) + Couche2: Enduit à base<br>de ciment lissé ou taloché<br><u>Quantité estimée:</u> 7 m2<br><u>Justificatif:</u> Après analyse en laboratoire | <u>Analyse:</u><br>P005<br><u>Partie analysée par le laboratoire:</u><br>- Matériau de type système d'enduit peinture<br>(rose) ; matériau dur de type mortier, béton,<br>chape (gris) en traces : Présence d'amiante | |

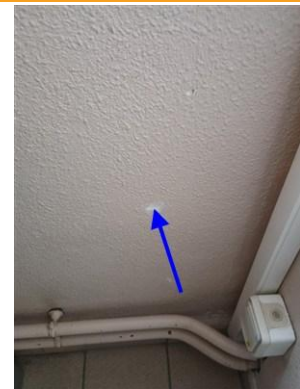
| Sanitaires 00DX041 | | 3 | Mur donnant sur extérieur | Oui<br>Rez de chaussée - Sanitaires 00DX041 : Mur donnant sur extérieur | <p><u>Identifiant:</u> ZPSO006<br/> <u>Réf. échantillon:</u> MA2602031994/P006<br/> <u>Réf. laboratoire:</u> 26EK011540-006<br/> <u>Description:</u> Couche1: Peinture décorative (pailletées, gouttelettes, ...) + Couche2: Enduit à base de ciment lissé ou taloché<br/> <u>Composant de la construction:</u> 3 - Parois verticales intérieures - Revêtements de murs, poteaux, cloisons, gaines, coffres + 3 - Parois verticales intérieures - Murs et cloisons maçonnés<br/> <u>Partie à sonder:</u> Couche1: Peinture décorative (pailletées, gouttelettes, ...) + Couche2: Enduit à base de ciment lissé ou taloché<br/> <u>Quantité estimée:</u> 5 m2<br/> <u>Justificatif:</u> Après analyse en laboratoire</p> | <p><u>Analyse:</u><br/>P006<br/> <u>Partie analysée par le laboratoire:</u><br/> - Matériau de type système d'enduit peinture (jaune) ; matériau dur de type mortier, béton, chape (gris) en traces : Présence d'amiante</p> | |

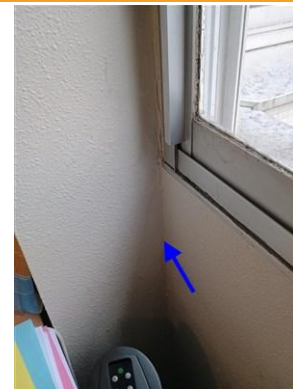
| Localisation | Continuité /<br>Discontinuité | n° de<br>sondage | Zone | Prélèvement effectué /<br>Sondage et extension | Echantillon | Analyse | Photo |
|---|---|---|---|---|---|---|---|
| Bureau N°25 01CX080 | Discontinue | 1 | Mur donnant<br>sur extérieur | Oui<br>1er étage - Bureau N°25<br>01CX080 : Mur donnant sur<br>extérieur | <u>Identifiant:</u> ZPSO009<br><u>Echantillon:</u><br>MA2602031994/P009, réf. labo.: 26EK011540-009<br>MA2602031994/P010, réf. labo.: 26EK011540-010<br><u>Description:</u> Couche1: Peinture décorative<br>(pailletées, gouttelettes, ...) + Couche2: Enduit à base<br>de ciment lissé ou taloché<br><u>Composant de la construction:</u> 3 - Pariois verticales<br>intérieures - Revêtements de murs, poteaux,<br>cloisons, gaines, coffres + 3 - Pariois verticales<br>intérieures - Murs et cloisons maçonnés<br><u>Partie à sonder:</u> Couche1: Peinture décorative<br>(pailletées, gouttelettes, ...) + Couche2: Enduit à base<br>de ciment lissé ou taloché<br><u>Quantité estimée:</u> 3 m2<br><u>Justificatif:</u> Après analyse en laboratoire | <u>Analyse:</u><br>P009<br><u>Partie analysée par le laboratoire:</u><br>- Matériau de type système d'enduit peinture<br>(blanc) ; matériau dur de type mortier, béton,<br>chape (gris) : Présence d'amiante | |

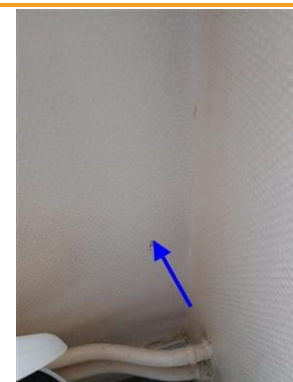
| Bureau N°18 01CX022 | Discontinue | 8 | Mur donnant sur extérieur | Oui<br>1er étage - Bureau N°18 01CX022 : Mur donnant sur extérieur | <p><u>Identifiant:</u> ZPSO009</p> <p><u>Echantillon:</u><br/>MA2602031994/P009, réf. labo.: 26EK011540-009<br/>MA2602031994/P010, réf. labo.: 26EK011540-010</p> <p><u>Description:</u> Couche1: Peinture décorative (pailletées, gouttelettes, ...) + Couche2: Enduit à base de ciment lissé ou taloché</p> <p><u>Composant de la construction:</u> 3 - Parois verticales intérieures - Revêtements de murs, poteaux, cloisons, gaines, coffres + 3 - Parois verticales intérieures - Murs et cloisons maçonnés</p> <p><u>Partie à sonder:</u> Couche1: Peinture décorative (pailletées, gouttelettes, ...) + Couche2: Enduit à base de ciment lissé ou taloché</p> <p><u>Quantité estimée:</u> 3 m2</p> <p><u>Justificatif:</u> Après analyse en laboratoire</p> | <p><u>Analyse:</u><br/>P010</p> <p><u>Partie analysée par le laboratoire:</u><br/>- Matériau de type système d'enduit peinture (blanc) : Présence d'amiante</p> | |

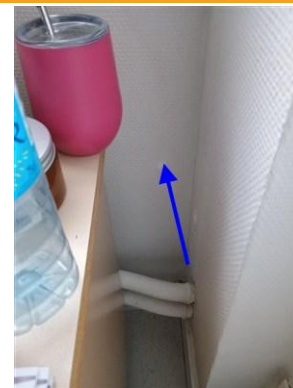
| Localisation | Continuité /<br>Discontinuité | n° de<br>sondage | Zone | Prélèvement effectué /<br>Sondage et extension | Echantillon | Analyse | Photo |
|---|---|---|---|---|---|---|---|
| Reunion professeur<br>01DX043 | Discontinue | 2 | Mur donnant<br>sur extérieur | Oui<br>1er étage - Reunion professeur<br>01DX043 : Mur donnant sur<br>extérieur | <u>Identifiant:</u> ZPSO010<br><u>Réf. échantillon:</u> MA2602031994/P011<br><u>Réf. laboratoire:</u> 26EK011540-011<br><u>Description:</u> Couche1: Peinture décorative<br>(pailletées, gouttelettes, ...) + Couche2: Enduit à base<br>de ciment lissé ou taloché<br><u>Composant de la construction:</u> 3 - Parois verticales<br>intérieures - Revêtements de murs, poteaux,<br>cloisons, gaines, coffres + 3 - Parois verticales<br>intérieures - Murs et cloisons maçonnés<br><u>Partie à sonder:</u> Couche1: Peinture décorative<br>(pailletées, gouttelettes, ...) + Couche2: Enduit à base<br>de ciment lissé ou taloché<br><u>Justificatif:</u> Après analyse en laboratoire | <u>Analyse:</u><br>P011<br><u>Partie analysée par le laboratoire:</u><br>- Phase 2 Matériau de type maillage de fibres<br>et liant (beige) ; matériau de type système<br>d'enduit peinture (beige) ; matériau dur de<br>type mortier, béton, chape (gris)<br>Absence d'amiante | |

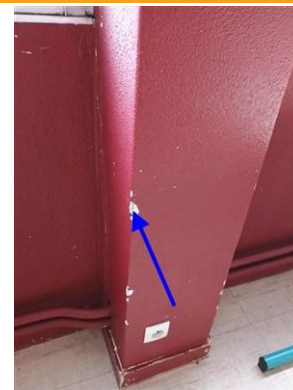
| Localisation | Continuité / Discontinuité | n° de sondage | Zone | Prélèvement effectué / Sondage et extension | Echantillon | Analyse | Photo |
|---|---|---|---|---|---|---|---|
| Salle de TP N°10 01EX061 | Unique | 1 | Mur donnant sur extérieur | Oui<br>1er étage - Salle de TP N°10 01EX061 : Mur donnant sur extérieur | <u>Identifiant:</u> ZPSO012<br><u>Réf. échantillon:</u> MA2602031994/P013<br><u>Réf. laboratoire:</u> 26EK011540-013<br><u>Description:</u> Couche1: Peinture décorative (pailletées, gouttelettes, ...) + Couche2: Enduit à base de plâtre lissé ou taloché<br><u>Composant de la construction:</u> 3 - Parois verticales intérieures - Revêtements de murs, poteaux, cloisons, gaines, coffres + 3 - Parois verticales intérieures - Murs et cloisons maçonnés<br><u>Partie à sonder:</u> Couche1: Peinture décorative (pailletées, gouttelettes, ...) + Couche2: Enduit à base de plâtre lissé ou taloché<br><u>Quantité estimée:</u> 10 m2<br><u>Justificatif:</u> Après analyse en laboratoire | <u>Analyse:</u><br>P013<br><u>Partie analysée par le laboratoire:</u><br>- Matériau de type système d'enduit peinture (rouge) ; matériau dur de type mortier, béton, chape (gris) en traces : Présence d'amiante | |

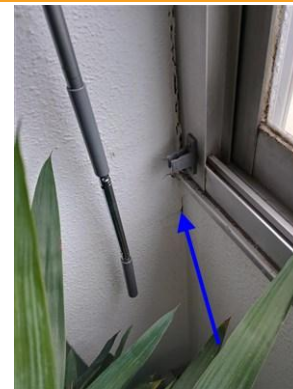
| Localisation | Continuité /<br>Discontinuité | n° de<br>sondage | Zone | Prélèvement effectué /<br>Sondage et extension | Echantillon | Analyse | Photo |
|---|---|---|---|---|---|---|---|
| Bureau N°7 BIS<br>01EX063 | Discontinue | 1 | Mur donnant<br>sur extérieur | Oui<br>1er étage - Bureau N°7 BIS<br>01EX063 : Mur donnant sur<br>extérieur | <u>Identifiant:</u> ZPSO013<br><u>Réf. échantillon:</u> MA2602031994/P014<br><u>Réf. laboratoire:</u> 26EK011540-014<br><u>Description:</u> Couche1: Peinture décorative<br>(pailletées, gouttelettes, ...) + Couche2: Enduit à base<br>de plâtre lissé ou taloché<br><u>Composant de la construction:</u> 3 - Parois verticales<br>intérieures - Revêtements de murs, poteaux,<br>cloisons, gaines, coffres + 3 - Parois verticales<br>intérieures - Murs et cloisons maçonnés<br><u>Partie à sonder:</u> Couche1: Peinture décorative<br>(pailletées, gouttelettes, ...) + Couche2: Enduit à base<br>de plâtre lissé ou taloché<br><u>Quantité estimée:</u> 4 m2<br><u>Justificatif:</u> Après analyse en laboratoire | <u>Analyse:</u><br>P014<br><u>Partie analysée par le laboratoire:</u><br>- Matériau de type système d'enduit peinture<br>(blanc) : Présence d'amiante | |

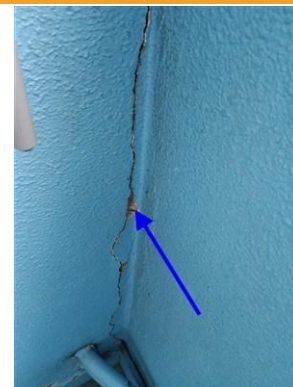
| Localisation | Continuité / Discontinuité | n° de sondage | Zone | Prélèvement effectué / Sondage et extension | Echantillon | Analyse | Photo |
|---|---|---|---|---|---|---|---|
| Salle DE TP N°9 01EX065 | Unique | 1 | Mur donnant sur extérieur | Oui<br>1er étage - Bureau N°9 01EX065 : Mur donnant sur extérieur | <u>Identifiant:</u> ZPSO014<br><u>Réf. échantillon:</u> MA2602031994/P015<br><u>Réf. laboratoire:</u> 26EK011540-015<br><u>Description:</u> Couche1: Peinture décorative (pailletées, gouttelettes, ...) + Couche2: Enduit à base de ciment lissé ou taloché<br><u>Composant de la construction:</u> 3 - Parois verticales intérieures - Revêtements de murs, poteaux, cloisons, gaines, coffres + 3 - Parois verticales intérieures - Murs et cloisons maçonnés<br><u>Partie à sonder:</u> Couche1: Peinture décorative (pailletées, gouttelettes, ...) + Couche2: Enduit à base de ciment lissé ou taloché<br><u>Quantité estimée:</u> 7 m2<br><u>Justificatif:</u> Après analyse en laboratoire | <u>Analyse:</u><br>P015<br><u>Partie analysée par le laboratoire:</u><br>- Phase 1 Matériau de type système d'enduit peinture (bleu) ; matériau dur de type mortier, béton, chape (gris)<br>Présence d'amiante<br>- Phase 2 Matériau dur de type mortier, béton, chape (gris)<br>Absence d'amiante | |

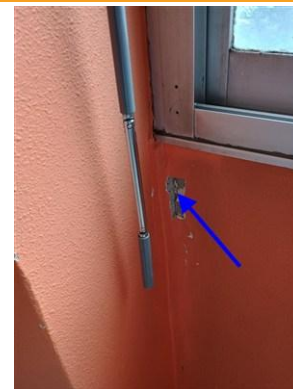
| Localisation | Continuité /<br>Discontinuité | n° de<br>sondage | Zone | Prélèvement effectué /<br>Sondage et extension | Echantillon | Analyse | Photo |
|---|---|---|---|---|---|---|---|
| Salle DE TP N°8<br>01FX066 | Unique | 1 | Mur donnant<br>sur extérieur | Oui<br>1er étage - Bureau N°8<br>01FX066 : Mur donnant sur<br>extérieur | Identifiant: ZPSO015<br>Réf. échantillon: MA2602031994/P016<br>Réf. laboratoire: 26EK011540-016<br>Description: Couche1: Peinture décorative<br>(pailletées, gouttelettes, ...) + Couche2: Sous couche<br>de tissus mural, de moquette murale ou de vinyle +<br>Couche3: Enduit à base de plâtre lissé ou taloché<br>Composant de la construction: 3 - Parois verticales<br>intérieures - Revêtements de murs, poteaux,<br>cloisons, gaines, coffres + 3 - Parois verticales<br>intérieures - Murs et cloisons maçonnés<br>Partie à sonder: Couche1: Peinture décorative<br>(pailletées, gouttelettes, ...) + Couche2: Sous couche<br>de tissus mural, de moquette murale ou de vinyle +<br>Couche3: Enduit à base de plâtre lissé ou taloché<br>Quantité estimée: 6 m2<br>Justificatif: Après analyse en laboratoire | Analyse:<br>P016<br>Partie analysée par le laboratoire:<br>- Phase 1 Matériau de type système d'enduit<br>peinture (orange) ; matériau semi-dur de type<br>ciment (gris)<br>Présence d'amiante<br>- Phase 2 Matériau semi-dur de type plâtre<br>(blanc) ; matériau dur de type mortier, béton,<br>chape (beige)<br>Présence d'amiante | |

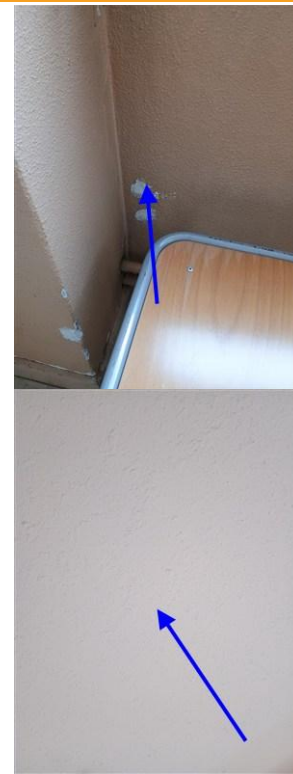
| Localisation | Continuité /<br>Discontinuité | n° de<br>sondage | Zone | Prélèvement effectué /<br>Sondage et extension | Echantillon | Analyse | Photo |
|---|---|---|---|---|---|---|---|
| Salle de TP N°7<br>01FX073 | Unique | 1 | Mur donnant<br>sur extérieur | Oui<br>1er étage - Salle de TP N°7<br>01FX073 : Mur donnant sur<br>extérieur | <u>Identifiant:</u> ZPSO016<br><u>Ref. échantillon:</u> MA2602031994/P017<br><u>Ref. laboratoire:</u> 26EK011540-017<br><u>Description:</u> Couche1: Peinture décorative<br>(pailletées, gouttelettes, ...) + Couche2: Enduit à base<br>de plâtre lissé ou taloché<br><u>Composant de la construction:</u> 3 - Parois verticales<br>intérieures - Revêtements de murs, poteaux,<br>cloisons, gaines, coffres + 3 - Parois verticales<br>intérieures - Murs et cloisons maçonnés<br><u>Partie à sonder:</u> Couche1: Peinture décorative<br>(pailletées, gouttelettes, ...) + Couche2: Enduit à base<br>de plâtre lissé ou taloché<br><u>Quantité estimée:</u> 6 m2<br><u>Justificatif:</u> Après analyse en laboratoire | <u>Analyse:</u><br>P017<br><u>Partie analysée par le laboratoire:</u><br>- Matériau de type peinture (marron) ;<br>matériau semi-dur de type enduit (blanc) :<br>Présence d'amiante | |

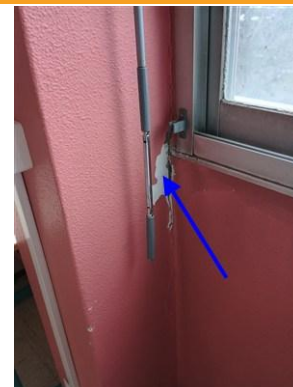
| Localisation | Continuité /<br>Discontinuité | n° de<br>sondage | Zone | Prélèvement effectué /<br>Sondage et extension | Echantillon | Analyse | Photo |
|---|---|---|---|---|---|---|---|
| Travaux pratique N°6<br>01FX073 | Discontinue | 2 | Mur donnant<br>sur extérieur | Oui<br>1er étage - Travaux pratique<br>N°6 01FX073 : Mur donnant<br>sur extérieur | <u>Identifiant:</u> ZPSO017<br><u>Réf. échantillon:</u> MA2602031994/P018<br><u>Réf. laboratoire:</u> 26EK011540-018<br><u>Description:</u> Couche1: Peinture décorative<br>(pailletées, gouttelettes, ...) + Couche2: Enduit à base<br>de ciment lissé ou taloché<br><u>Composant de la construction:</u> 3 - Parois verticales<br>intérieures - Revêtements de murs, poteaux,<br>cloisons, gaines, coffres + 3 - Parois verticales<br>intérieures - Murs et cloisons maçonnés<br><u>Partie à sonder:</u> Couche1: Peinture décorative<br>(pailletées, gouttelettes, ...) + Couche2: Enduit à base<br>de ciment lissé ou taloché<br><u>Quantité estimée:</u> 10 m2<br><u>Justificatif:</u> Après analyse en laboratoire | <u>Analyse:</u><br>P018<br><u>Partie analysée par le laboratoire:</u><br>- Matériau de type système d'enduit peinture<br>(rose) ; matériau dur de type mortier, béton,<br>chape (gris) : Présence d'amiante | |

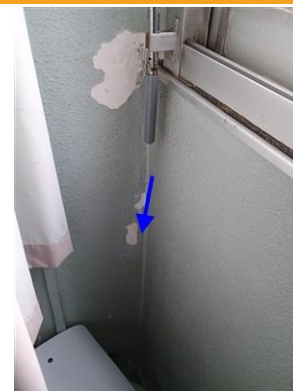
| Localisation | Continuité / Discontinuité | n° de sondage | Zone | Prélèvement effectué / Sondage et extension | Echantillon | Analyse | Photo |
|---|---|---|---|---|---|---|---|
| Salle TD N°2 02CX005 | Unique | 1 | Mur donnant sur extérieur | Oui<br>2ème étage - Salle TD N°2 02CX005 : Mur donnant sur extérieur | Identifiant: ZPSO024<br>Réf. échantillon: MA2602031994/P027<br>Réf. laboratoire: 26EK011540-027<br>Description: Couche1: Peinture décorative (pailletées, gouttelettes, ...) + Couche2: Enduit à base de ciment lissé ou taloché<br>Composant de la construction: 3 - Parois verticales intérieures - Revêtements de murs, poteaux, cloisons, gaines, coffres + 3 - Parois verticales intérieures - Murs et cloisons maçonnés<br>Partie à sonder: Couche1: Peinture décorative (pailletées, gouttelettes, ...) + Couche2: Enduit à base de ciment lissé ou taloché<br>Quantité estimée: 9 m2<br>Justificatif: Après analyse en laboratoire | Analyse:<br>P027<br>Partie analysée par le laboratoire:<br>- Matériau de type système d'enduit peinture (vert) ; matériau dur de type mortier, béton, chape (gris) : Présence d'amiante | |

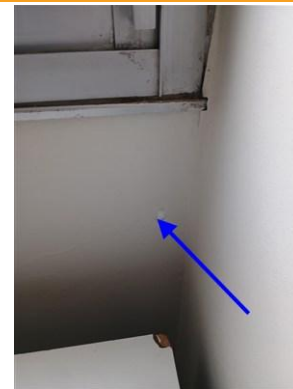
| Localisation | Continuité /<br>Discontinuité | n° de<br>sondage | Zone | Prélèvement effectué /<br>Sondage et extension | Echantillon | Analyse | Photo |
|---|---|---|---|---|---|---|---|
| Salle TD N°1 02CX007 | Unique | 1 | Mur donnant<br>sur extérieur | Oui<br>2ème étage - Salle TD N°1<br>02CX007 : Mur donnant sur<br>extérieur | <u>Identifiant:</u> ZPSO025<br><u>Réf. échantillon:</u> MA2602031994/P028<br><u>Réf. laboratoire:</u> 26EK011540-028<br><u>Description:</u> Couche1: Peinture décorative<br>(pailletées, gouttelettes, ...) + Couche2: Enduit à base<br>de ciment lissé ou taloché<br><u>Composant de la construction:</u> 3 - Parois verticales<br>intérieures - Revêtements de murs, poteaux,<br>cloisons, gaines, coffres + 3 - Parois verticales<br>intérieures - Murs et cloisons maçonnés<br><u>Partie à sonder:</u> Couche1: Peinture décorative<br>(pailletées, gouttelettes, ...) + Couche2: Enduit à base<br>de ciment lissé ou taloché<br><u>Justificatif:</u> Après analyse en laboratoire | <u>Analyse:</u><br>P028<br><u>Partie analysée par le laboratoire:</u><br>- Matériau de type système d'enduit peinture<br>(beige) ; matériau dur de type mortier, béton,<br>chape (gris) : Absence d'amiante | |

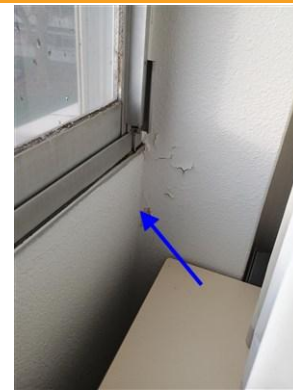
| Localisation | Continuité /<br>Discontinuité | n° de<br>sondage | Zone | Prélèvement effectué /<br>Sondage et extension | Echantillon | Analyse | Photo |
|---|---|---|---|---|---|---|---|
| Salle formateurs 02CX010 | Discontinue | 2 | Mur donnant<br>sur extérieur | Oui<br>2ème étage - Salle formateurs<br>02CX010 : Mur donnant sur<br>extérieur | <p><u>Identifiant:</u> ZPSO026<br/> <u>Réf. échantillon:</u> MA2602031994/P029<br/> <u>Réf. laboratoire:</u> 26EK011540-029<br/> <u>Description:</u> Couche1: Peinture décorative (pailletées, gouttelettes, ...) + Couche2: Sous couche de tissus mural, de moquette murale ou de vinyle + Couche3: Enduit à base de plâtre lissé ou taloché<br/> <u>Composant de la construction:</u> 3 - Parois verticales intérieures - Revêtements de murs, poteaux, cloisons, gaines, coffres + 3 - Parois verticales intérieures - Murs et cloisons maçonnés<br/> <u>Partie à sonder:</u> Couche1: Peinture décorative (pailletées, gouttelettes, ...) + Couche2: Sous couche de tissus mural, de moquette murale ou de vinyle + Couche3: Enduit à base de plâtre lissé ou taloché<br/> <u>Justificatif:</u> Après analyse en laboratoire</p> | <p><u>Analyse:</u><br/>P029<br/> <u>Partie analysée par le laboratoire:</u><br/> - Phase 2 Matériau de type peinture (blanc) ; matériau souple (fibreux) (vert) ; matériau semi-dur (blanc) ; matériau dur de type mortier, béton, chape (gris) en traces<br/> Absence d'amiante</p> | |

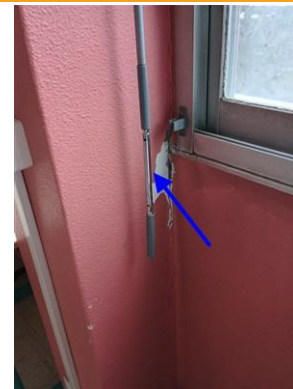
| Localisation | Continuité /<br>Discontinuité | n° de<br>sondage | Zone | Prélèvement effectué /<br>Sondage et extension | Echantillon | Analyse | Photo |
|---|---|---|---|---|---|---|---|
| Salle cours K28<br>02DX023 | Unique | 1 | Mur donnant<br>sur extérieur | Oui<br>2ème étage - Salle cours K28<br>02DX023 : Mur donnant sur<br>extérieur | <u>Identifiant:</u> ZPSO027<br><u>Réf. échantillon:</u> MA2602031994/P030<br><u>Réf. laboratoire:</u> 26EK011540-030<br><u>Description:</u> Couche1: Peinture décorative<br>(pailletées, gouttelettes, ...) + Couche2: Enduit à base<br>de plâtre lissé ou taloché<br><u>Composant de la construction:</u> 3 - Parois verticales<br>intérieures - Revêtements de murs, poteaux,<br>cloisons, gaines, coffres + 3 - Parois verticales<br>intérieures - Murs et cloisons maçonnés<br><u>Partie à sonder:</u> Couche1: Peinture décorative<br>(pailletées, gouttelettes, ...) + Couche2: Enduit à base<br>de plâtre lissé ou taloché<br><u>Quantité estimée:</u> 14 m2<br><u>Justificatif:</u> Après analyse en laboratoire | <u>Analyse:</u><br>P030<br><u>Partie analysée par le laboratoire:</u><br>- Matériau de type système d'enduit peinture<br>(vert) ; matériau semi-dur de type plâtre<br>(bleu) : Présence d'amiante | |

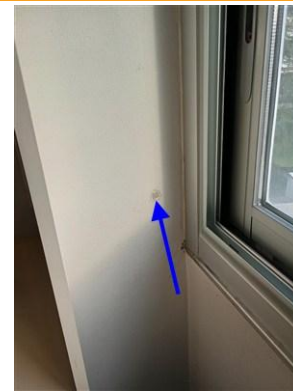
| Localisation | Continuité /<br>Discontinuité | n° de<br>sondage | Zone | Prélèvement effectué /<br>Sondage et extension | Echantillon | Analyse | Photo |
|---|---|---|---|---|---|---|---|
| Salle de réunion<br>02DX024 | Unique | 1 | Mur donnant<br>sur extérieur | Oui<br>2ème étage - Salle de réunion<br>02DX024 : Mur donnant sur<br>extérieur | <u>Identifiant:</u> ZPSO028<br><u>Réf. échantillon:</u> MA2602031994/P031<br><u>Réf. laboratoire:</u> 26EK011540-031<br><u>Description:</u> Couche1: Peinture décorative<br>(pailletées, gouttelettes, ...) + Couche2: Sous couche<br>de tissu mural, de moquette murale ou de vinyle +<br>Couche3: Enduit à base de plâtre lissé ou taloché<br><u>Composant de la construction:</u> 3 - Parois verticales<br>intérieures - Revêtements de murs, poteaux,<br>cloisons, gaines, coffres + 3 - Parois verticales<br>intérieures - Murs et cloisons maçonnés<br><u>Partie à sonder:</u> Couche1: Peinture décorative<br>(pailletées, gouttelettes, ...) + Couche2: Sous couche<br>de tissu mural, de moquette murale ou de vinyle +<br>Couche3: Enduit à base de plâtre lissé ou taloché<br><u>Quantité estimée:</u> 10 m2<br><u>Justificatif:</u> Après analyse en laboratoire | <u>Analyse:</u><br>P031<br><u>Partie analysée par le laboratoire:</u><br>- Phase 2 Matériau de type peinture (bleu) ;<br>matériau souple (fibreuse) (beige) ; matériau<br>semi-dur de type plâtre (bleu) ; matériau dur<br>de type mortier, béton, chape (gris) en traces<br>Présence d'amiante | |

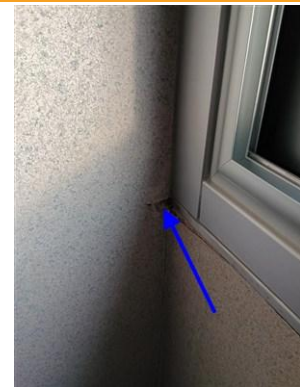
| TP ERGO N°2 02EX033 | Discontinue | 3 | Mur donnant sur extérieur | Oui<br>2ème étage - TP ERGO N°2 02EX033 : Mur donnant sur extérieur | <u>Identifiant:</u> ZPSO029<br><u>Réf. échantillon:</u> MA2602031994/P032<br><u>Réf. laboratoire:</u> 26EK011540-032<br><u>Description:</u> Couche1: Peinture décorative (pailletées, gouttelettes, ...) + Couche2: Enduit à base de ciment lissé ou taloché<br><u>Composant de la construction:</u> 3 - Parois verticales intérieures - Revêtements de murs, poteaux, cloisons, gaines, coffres + 3 - Parois verticales intérieures - Murs et cloisons maçonnés<br><u>Partie à sonder:</u> Couche1: Peinture décorative (pailletées, gouttelettes, ...) + Couche2: Enduit à base de ciment lissé ou taloché<br><u>Quantité estimée:</u> 5 m2<br><u>Justificatif:</u> Après analyse en laboratoire | <u>Analyse:</u><br>P032<br><u>Partie analysée par le laboratoire:</u><br>- Matériau de type système d'enduit peinture (blanc) : Présence d'amiante | |

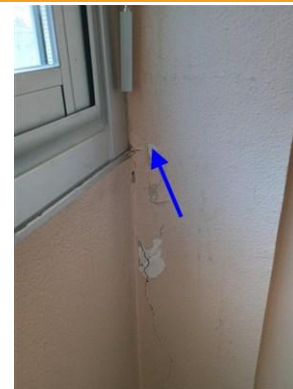
| Localisation | Continuité /<br>Discontinuité | n° de<br>sondage | Zone | Prélèvement effectué /<br>Sondage et extension | Echantillon | Analyse | Photo |
|---|---|---|---|---|---|---|---|
| Travaux pratiques N°22<br>02FX044 | Unique | 1 | Mur donnant<br>sur extérieur | Oui<br>2ème étage - Travaux<br>pratiques N°22 02FX044 : Mur<br>donnant sur extérieur | <u>Identifiant:</u> ZPSO030<br><u>Réf. échantillon:</u> MA2602031994/P033<br><u>Réf. laboratoire:</u> 26EK011540-033<br><u>Description:</u> Couche1: Peinture décorative<br>(pailletées, gouttelettes, ...) + Couche2: Enduit à base<br>de ciment lissé ou taloché<br><u>Composant de la construction:</u> 3 - Parois verticales<br>intérieures - Revêtements de murs, poteaux,<br>cloisons, gaines, coffres + 3 - Parois verticales<br>intérieures - Murs et cloisons maçonnés<br><u>Partie à sonder:</u> Couche1: Peinture décorative<br>(pailletées, gouttelettes, ...) + Couche2: Enduit à base<br>de ciment lissé ou taloché<br><u>Quantité estimée:</u> 8 m2<br><u>Justificatif:</u> Après analyse en laboratoire | <u>Analyse:</u><br>P033<br><u>Partie analysée par le laboratoire:</u><br>- Matériau de type peinture (beige) ;<br>matériau semi-dur de type plâtre (blanc) ;<br>matériau dur de type mortier, béton, chape<br>(gris) : Présence d'amiante | |

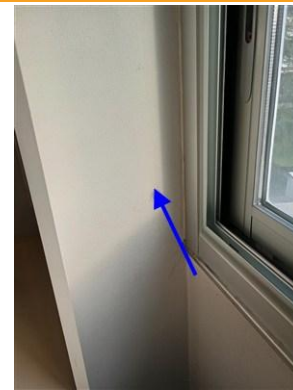
| Localisation | Continuité /<br>Discontinuité | n° de<br>sondage | Zone | Prélèvement effectué /<br>Sondage et extension | Echantillon | Analyse | Photo |
|---|---|---|---|---|---|---|---|
| Detente et reunion<br>03CX001 | Unique | 1 | Mur donnant<br>sur extérieur | Oui<br>3ème étage - Detente et<br>reunion 03CX001 : Mur<br>donnant sur extérieur | <u>Identifiant:</u> ZPSO034<br><u>Réf. échantillon:</u> MA2602031994/P038<br><u>Réf. laboratoire:</u> 26EK011540-038<br><u>Description:</u> Couche1: Peinture décorative<br>(pailletées, gouttelettes, ...) + Couche2: Sous couche<br>de tissu mural, de moquette murale ou de vinyle +<br>Couche3: Enduit à base de plâtre lissé ou taloché<br><u>Composant de la construction:</u> 3 - Parois verticales<br>intérieures - Revêtements de murs, poteaux,<br>cloisons, gaines, coffres + 3 - Parois verticales<br>intérieures - Murs et cloisons maçonnés<br><u>Partie à sonder:</u> Couche1: Peinture décorative<br>(pailletées, gouttelettes, ...) + Couche2: Sous couche<br>de tissu mural, de moquette murale ou de vinyle +<br>Couche3: Enduit à base de plâtre lissé ou taloché<br><u>Justificatif:</u> Après analyse en laboratoire | <u>Analyse:</u><br>P038<br><u>Partie analysée par le laboratoire:</u><br>- Phase 2 Matériau de type peinture (blanc) ;<br>matériau souple (fibreuse) (blanc) ; matériau<br>semi-dur de type plâtre (blanc) ; matériau dur<br>de type mortier, béton, chape (gris) en traces<br>Absence d'amiante | |

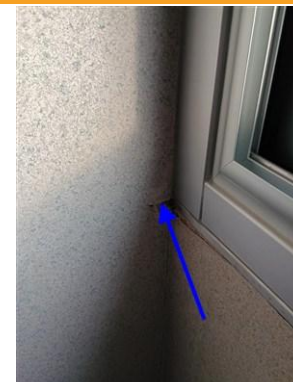
| Localisation | Continuité /<br>Discontinuité | n° de<br>sondage | Zone | Prélèvement effectué /<br>Sondage et extension | Echantillon | Analyse | Photo |
|---|---|---|---|---|---|---|---|
| Formateur IADE<br>03CX008 | Discontinue | 2 | Mur donnant<br>sur extérieur | Oui<br>3ème étage - Formateur IADE<br>03CX008 : Mur donnant sur<br>extérieur | <u>Identifiant:</u> ZPSO035<br><u>Réf. échantillon:</u> MA2602031994/P039<br><u>Réf. laboratoire:</u> 26EK011540-039<br><u>Description:</u> Couche1: Peinture décorative<br>(pailletées, gouttelettes, ...) + Couche2: Sous couche<br>de tissus mural, de moquette murale ou de vinyle +<br>Couche3: Enduit à base de plâtre lissé ou taloché<br><u>Composant de la construction:</u> 3 - Parois verticales<br>intérieures - Revêtements de murs, poteaux,<br>cloisons, gaines, coffres + 3 - Parois verticales<br>intérieures - Murs et cloisons maçonnés<br><u>Partie à sonder:</u> Couche1: Peinture décorative<br>(pailletées, gouttelettes, ...) + Couche2: Sous couche<br>de tissus mural, de moquette murale ou de vinyle +<br>Couche3: Enduit à base de plâtre lissé ou taloché<br><u>Justificatif:</u> Après analyse en laboratoire | <u>Analyse:</u><br>P039<br><u>Partie analysée par le laboratoire:</u><br>- Phase 2 Matériau fibreux de type papier<br>peint (blanc) ; matériau semi-dur de type<br>plâtre (blanc) ; matériau dur de type mortier,<br>béton, chape (gris) en traces<br>Absence d'amiante | |

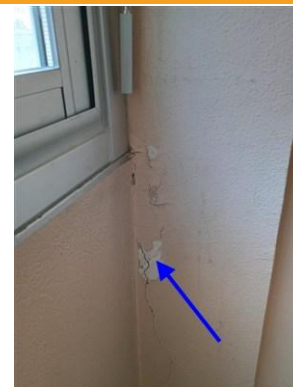
| Localisation | Continuité /<br>Discontinuité | n° de<br>sondage | Zone | Prélèvement effectué /<br>Sondage et extension | Echantillon | Analyse | Photo |
|---|---|---|---|---|---|---|---|
| Travaux de groupe C30<br>03FX058 | Discontinue | 2 | Mur donnant<br>sur extérieur | Oui<br>3ème étage - Travaux de<br>groupe C30 03FX058 : Plafond | <u>Identifiant:</u> ZPSO038<br><u>Réf. échantillon:</u> MA2602031994/P042<br><u>Réf. laboratoire:</u> 26EK011540-042<br><u>Description:</u> Couche1: Peinture décorative<br>(pailletées, gouttelettes, ...) + Couche2: Enduit à base<br>de ciment lissé ou taloché<br><u>Composant de la construction:</u> 3 - Parois verticales<br>intérieures - Revêtements de murs, poteaux,<br>cloisons, gaines, coffres + 3 - Parois verticales<br>intérieures - Murs et cloisons maçonnés<br><u>Partie à sonder:</u> Couche1: Peinture décorative<br>(pailletées, gouttelettes, ...) + Couche2: Enduit à base<br>de ciment lissé ou taloché<br><u>Quantité estimée:</u> 8 m2<br><u>Justificatif:</u> Après analyse en laboratoire | <u>Analyse:</u><br>P042<br><u>Partie analysée par le laboratoire:</u><br>- Matériau de type peinture (beige) ;<br>matériau dur de type mortier, béton, chape<br>(gris) : Présence d'amiante | |

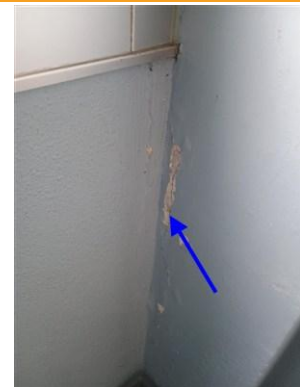
| Atelier Podologie<br>03DX028 | Discontinue | 4 | Mur donnant<br>sur extérieur | Oui<br>3ème étage - Atelier Podologie<br>03DX028 : Mur donnant sur<br>extérieur | <p><u>Identifiant:</u> ZPSO039<br/> <u>Réf. échantillon:</u> MA2602031994/P043<br/> <u>Réf. laboratoire:</u> 26EK011540-043<br/> <u>Description:</u> Couche1: Peinture décorative<br/> (pailletées, gouttelettes, ...) + Couche2: Enduit à base<br/> de ciment lissé ou taloché<br/> <u>Composant de la construction:</u> 3 - Parois verticales<br/> intérieures - Revêtements de murs, poteaux,<br/> cloisons, gaines, coffres + 3 - Parois verticales<br/> intérieures - Murs et cloisons maçonnés<br/> <u>Partie à sonder:</u> Couche1: Peinture décorative<br/> (pailletées, gouttelettes, ...) + Couche2: Enduit à base<br/> de ciment lissé ou taloché<br/> <u>Justificatif:</u> Après analyse en laboratoire</p> | <p><u>Analyse:</u><br/> P043<br/> <u>Partie analysée par le laboratoire:</u><br/> - Matériau de type peinture (bleu) ; matériau<br/> semi-dur de type plâtre (blanc) : Absence<br/> d'amiante</p> | |

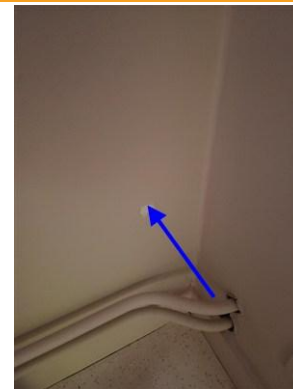
| Localisation | Continuité /<br>Discontinuité | n° de<br>sondage | Zone | Prélèvement effectué /<br>Sondage et extension | Echantillon | Analyse | Photo |
|---|---|---|---|---|---|---|---|
| Travaux de groupe 1<br>03FX053 | Discontinue | 1 | Mur donnant<br>sur extérieur | Oui<br>3ème étage - Travaux de<br>groupe 1 03FX053 : Mur<br>donnant sur extérieur | <u>Identifiant:</u> ZPSO041<br><u>Réf. échantillon:</u> MA2602031994/P046<br><u>Réf. laboratoire:</u> 26EK011540-046<br><u>Description:</u> Couche1: Peinture décorative<br>(pailletées, gouttelettes, ...) + Couche2: Enduit à base<br>de ciment lissé ou taloché<br><u>Composant de la construction:</u> 3 - Parois verticales<br>intérieures - Revêtements de murs, poteaux,<br>cloisons, gaines, coffres + 3 - Parois verticales<br>intérieures - Murs et cloisons maçonnés<br><u>Partie à sonder:</u> Couche1: Peinture décorative<br>(pailletées, gouttelettes, ...) + Couche2: Enduit à base<br>de ciment lissé ou taloché<br><u>Quantité estimée:</u> 8 m2<br><u>Justificatif:</u> Après analyse en laboratoire | <u>Analyse:</u><br>P046<br><u>Partie analysée par le laboratoire:</u><br>- Matériau de type peinture (beige) ;<br>matériau dur de type mortier, béton, chape<br>(gris) : Présence d'amiante | |

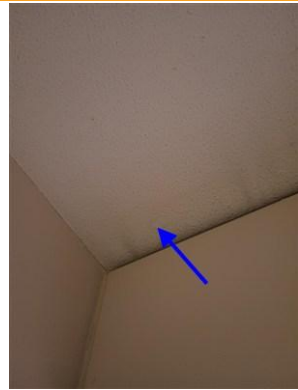
| Secretariat 00CX023 | Discontinue | 6 | Plafond | Oui<br>Rez de chaussée - Secretariat 00CX023 : Plafond | <u>Identifiant:</u> ZPSO007<br><u>Réf. échantillon:</u> MA2602031994/P007<br><u>Réf. laboratoire:</u> 26EK011540-007<br><u>Description:</u> Couche1: Peinture décorative (pailetées, gouttelettes...) + Couche2: Enduit à base de ciment lissé ou taloché<br><u>Composant de la construction:</u> 4 - Plafonds et faux plafonds - Plafonds<br><u>Partie à sonder:</u> Couche1: Peinture décorative (pailetées, gouttelettes...) + Couche2: Enduit à base de ciment lissé ou taloché<br><u>Justificatif:</u> Après analyse en laboratoire | <u>Analyse:</u><br>P007<br><u>Partie analysée par le laboratoire:</u><br>- Phase 2 Matériau de type système d'enduit peinture (fibreuse) (blanc)<br>Absence d'amiante | |

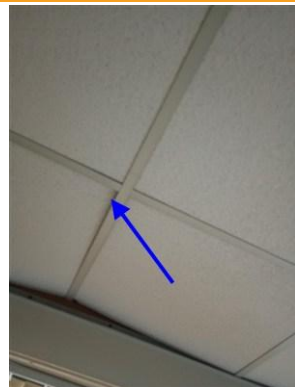
| Laboratoire 00DX047 | Discontinue | 5 | Plafond | Oui<br>Rez de chaussée - Laboratoire 00DX047 : Plafond | <u>Identifiant:</u> ZPSO008<br><u>Réf. échantillon:</u> MA2602031994/P008<br><u>Réf. laboratoire:</u> 26EK011540-008<br><u>Description:</u> Panneaux et plaques<br><u>Composant de la construction:</u> 4 - Plafonds et faux plafonds - Faux plafonds<br><u>Partie à sonder:</u> Panneaux et plaques<br><u>Justificatif:</u> Après analyse en laboratoire | <u>Analyse:</u><br>P008<br><u>Partie analysée par le laboratoire:</u><br>- Phase 2 Matériau souple (fibreuse) (blanc) ; matériau fibreux de type isolant (jaune) en traces<br>Absence d'amiante<br>- Phase 3 Matériau fibreux de type isolant (jaune)<br>Absence d'amiante | |

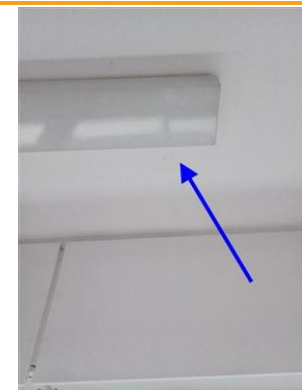
| Localisation | Continuité /<br>Discontinuité | n° de<br>sondage | Zone | Prélèvement effectué /<br>Sondage et extension | Echantillon | Analyse | Photo |
|---|---|---|---|---|---|---|---|
| Bibliothèque | Discontinue | 3 | Plafond | Oui<br>1er étage - Bibliothèque :<br>Plafond | <u>Identifiant:</u> ZPSO018<br><u>Réf. échantillon:</u> MA2602031994/P019<br><u>Réf. laboratoire:</u> 26EK011540-019<br><u>Description:</u> Panneaux et plaques<br><u>Composant de la construction:</u> 4 - Plafonds et faux<br>plafonds - Faux plafonds<br><u>Partie à sonder:</u> Panneaux et plaques<br><u>Justificatif:</u> Après analyse en laboratoire | <u>Analyse:</u><br>P019<br><u>Partie analysée par le laboratoire:</u><br>- Phase 2 Matériau semi-dur de type plâtre<br>(fibreuse) (blanc)<br>Absence d'amiante | |

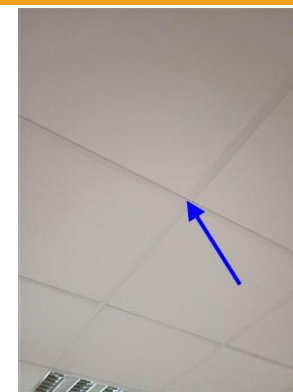
| Localisation | Continuité /<br>Discontinuité | n° de<br>sondage | Zone | Prélèvement effectué /<br>Sondage et extension | Echantillon | Analyse | Photo |
|---|---|---|---|---|---|---|---|
| Bureau 01BX010 | Unique | 1 | Plafond | Oui<br>1er étage - Bureau 01BX010 :<br>Plafond | <u>Identifiant:</u> ZPSO019<br><u>Réf. échantillon:</u> MA2602031994/P020<br><u>Réf. laboratoire:</u> 26EK011540-020<br><u>Description:</u> Panneaux et plaques<br><u>Composant de la construction:</u> 4 - Plafonds et faux<br>plafonds - Faux plafonds<br><u>Partie à sonder:</u> Panneaux et plaques<br><u>Justificatif:</u> Après analyse en laboratoire | <u>Analyse:</u><br>P020<br><u>Partie analysée par le laboratoire:</u><br>- Phase 2 Matériau de type peinture (blanc) ;<br>matériau semi-dur fibreux de type faux-<br>plafonds (beige)<br>Absence d'amiante | |

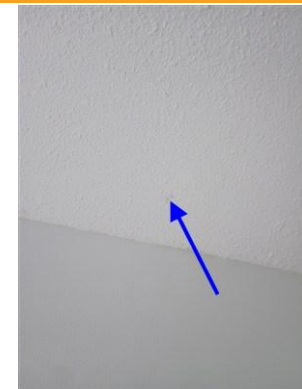
| Localisation | Continuité /<br>Discontinuité | n° de<br>sondage | Zone | Prélèvement effectué /<br>Sondage et extension | Echantillon | Analyse | Photo |
|---|---|---|---|---|---|---|---|
| Bureau N°24 01CX016 | Discontinue | 2 | Plafond | Oui<br>1er étage - Bureau N°24<br>01CX016 : Plafond | Identifiant: ZPSO020<br>Réf. échantillon: MA2602031994/P021<br>Réf. laboratoire: 26EK011540-021<br>Description: Couche1: Peinture décorative<br>(pailletées, gouttelettes...) + Couche2: Enduit à base<br>de ciment lissé ou taloché<br>Composant de la construction: 4 - Plafonds et faux<br>plafonds - Plafonds<br>Partie à sonder: Couche1: Peinture décorative<br>(pailletées, gouttelettes...) + Couche2: Enduit à base<br>de ciment lissé ou taloché<br>Justificatif: Après analyse en laboratoire | Analyse:<br>P021<br>Partie analysée par le laboratoire:<br>- Phase 2 Matériau de type système d'enduit<br>peinture (fibreuse) (blanc) ; matériau semi-dur<br>(gris) en traces<br>Absence d'amiante | |

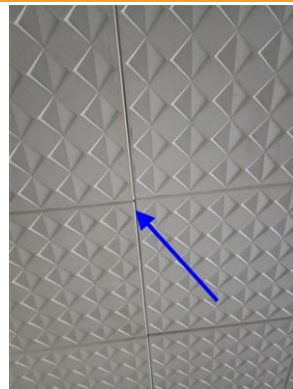
| Localisation | Continuité /<br>Discontinuité | n° de<br>sondage | Zone | Prélèvement effectué /<br>Sondage et extension | Echantillon | Analyse | Photo |
|---|---|---|---|---|---|---|---|
| Reunion professeur<br>01DX043 | Discontinue | 1 | Plafond | Oui<br>1er étage - Reunion professeur<br>01DX043 : Plafond | <u>Identifiant:</u> ZPSO021<br><u>Réf. échantillon:</u> MA2602031994/P022<br><u>Réf. laboratoire:</u> 26EK011540-022<br><u>Description:</u> Panneaux et plaques<br><u>Composant de la construction:</u> 4 - Plafonds et faux<br>plafonds - Faux plafonds<br><u>Partie à sonder:</u> Panneaux et plaques<br><u>Justificatif:</u> Après analyse en laboratoire | <u>Analyse:</u><br>P022<br><u>Partie analysée par le laboratoire:</u><br>- Phase 2 Matériau souple (fibreux) (blanc) ;<br>matériau fibreux de type isolant (jaune) en<br>traces<br>Absence d'amiante<br>- Phase 3 Matériau fibreux de type isolant<br>(jaune)<br>Absence d'amiante | |

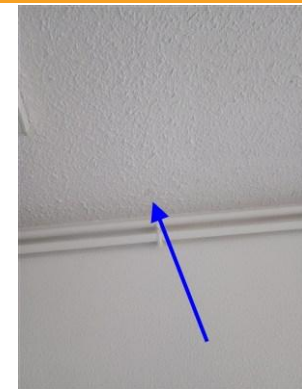
| Monitrice N°1 01EX055 | Discontinue | 4 | Plafond | Oui<br>1er étage - Monitrice N°1 01EX055 : Plafond | <p><u>Identifiant:</u> ZPSO022</p> <p><u>Echantillon:</u><br/>MA2602031994/P023, réf. labo.: 26EK011540-023<br/>MA2602031994/P024, réf. labo.: 26EK011540-024<br/>MA2602031994/P025, réf. labo.: 26EK011540-025</p> <p><u>Description:</u> Couche1: Peinture décorative (pailletées, gouttelettes...) + Couche2: Enduit à base de plâtre lissé ou taloché</p> <p><u>Composant de la construction:</u> 4 - Plafonds et faux plafonds - Plafonds</p> <p><u>Partie à sonder:</u> Couche1: Peinture décorative (pailletées, gouttelettes...) + Couche2: Enduit à base de plâtre lissé ou taloché</p> <p><u>Justificatif:</u> Après analyse en laboratoire</p> | <p><u>Analyse:</u><br/>P024</p> <p><u>Partie analysée par le laboratoire:</u><br/>- Phase 2 Matériau de type système d'enduit peinture (fibreuse) (blanc)<br/>Absence d'amiante</p> | |

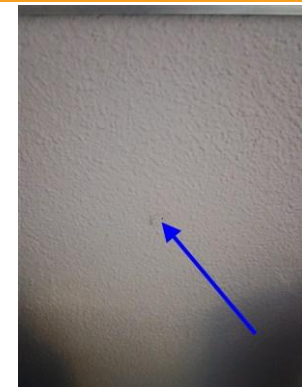
| Salle DE TP N°8<br>01FX066 | Discontinue | 12 | Plafond | Oui<br>1er étage - Salle DE TP N°8<br>01FX066 : Plafond | <p><u>Identifiant:</u> ZPSO022</p> <p><u>Echantillon:</u><br/>MA2602031994/P023, réf. labo.: 26EK011540-023<br/>MA2602031994/P024, réf. labo.: 26EK011540-024<br/>MA2602031994/P025, réf. labo.: 26EK011540-025</p> <p><u>Description:</u> Couche1: Peinture décorative (pailletées, gouttelettes...) + Couche2: Enduit à base de plâtre lissé ou taloché</p> <p><u>Composant de la construction:</u> 4 - Plafonds et faux plafonds - Plafonds</p> <p><u>Partie à sonder:</u> Couche1: Peinture décorative (pailletées, gouttelettes...) + Couche2: Enduit à base de plâtre lissé ou taloché</p> <p><u>Justificatif:</u> Après analyse en laboratoire</p> | <p><u>Analyse:</u><br/>P025</p> <p><u>Partie analysée par le laboratoire:</u><br/>- Phase 2 Matériau de type système d'enduit peinture (fibreuse) (blanc)<br/>Absence d'amiante</p> | |

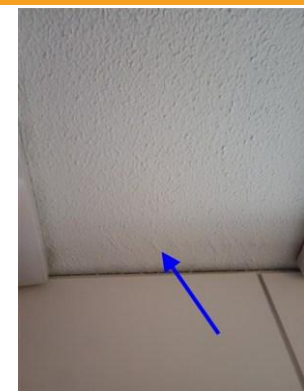
| Localisation | Continuité /<br>Discontinuité | n° de<br>sondage | Zone | Prélèvement effectué /<br>Sondage et extension | Echantillon | Analyse | Photo |
|---|---|---|---|---|---|---|---|
| Salle TP N°1 02CX001 | Discontinue | 1 | Plafond | Oui<br>2ème étage - Salle TP N°1<br>02CX001 : Plafond | <u>Identifiant:</u> ZPSO031<br><u>Echantillon:</u><br>MA2602031994/P034, réf. labo.: 26EK011540-034<br>MA2602031994/P035, réf. labo.: 26EK011540-035<br><u>Description:</u> Couche1: Peinture décorative<br>(pailletées, gouttelettes...) + Couche2: Enduit à base<br>de plâtre lissé ou taloché<br><u>Composant de la construction:</u> 4 - Plafonds et faux<br>plafonds - Plafonds<br><u>Partie à sonder:</u> Couche1: Peinture décorative<br>(pailletées, gouttelettes...) + Couche2: Enduit à base<br>de plâtre lissé ou taloché<br><u>Justificatif:</u> Après analyse en laboratoire | <u>Analyse:</u><br>P034<br><u>Partie analysée par le laboratoire:</u><br>- Phase 2 Matériau de type peinture (blanc) ;<br>matériau souple (fibreuse) (blanc) ; matériau<br>semi-dur (blanc)<br>Absence d'amiante | |

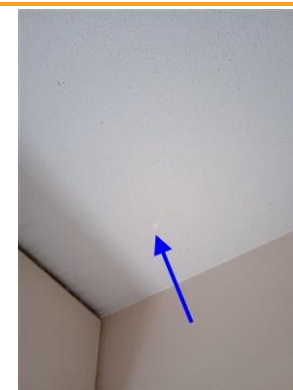
| Travaux pratiques N°22 02FX044 | Discontinue | 15 | Plafond | Oui<br>2ème étage - Travaux pratiques N°22 02FX044 : Plafond | <p><u>Identifiant:</u> ZPSO031</p> <p><u>Echantillon:</u><br/>MA2602031994/P034, réf. labo.: 26EK011540-034<br/>MA2602031994/P035, réf. labo.: 26EK011540-035</p> <p><u>Description:</u> Couche1: Peinture décorative (pailletées, gouttelettes...) + Couche2: Enduit à base de plâtre lissé ou taloché</p> <p><u>Composant de la construction:</u> 4 - Plafonds et faux plafonds - Plafonds</p> <p><u>Partie à sonder:</u> Couche1: Peinture décorative (pailletées, gouttelettes...) + Couche2: Enduit à base de plâtre lissé ou taloché</p> <p><u>Justificatif:</u> Après analyse en laboratoire</p> | <p><u>Analyse:</u><br/>P035</p> <p><u>Partie analysée par le laboratoire:</u><br/>- Phase 2 Matériau de type peinture (blanc) ; matériau souple (fibreuse) (blanc) ; matériau semi-dur (blanc)<br/>Absence d'amiante</p> | |

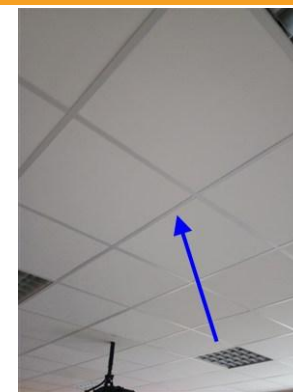
| Localisation | Continuité /<br>Discontinuité | n° de<br>sondage | Zone | Prélèvement effectué /<br>Sondage et extension | Echantillon | Analyse | Photo |
|---|---|---|---|---|---|---|---|
| Salle TD N°1 02CX007 | Unique | 1 | Plafond | Oui<br>2ème étage - Salle TD N°1<br>02CX007 : Plafond | <u>Identifiant:</u> ZPSO032<br><u>Réf. échantillon:</u> MA2602031994/P036<br><u>Réf. laboratoire:</u> 26EK011540-036<br><u>Description:</u> Panneaux et plaques<br><u>Composant de la construction:</u> 4 - Plafonds et faux<br>plafonds - Faux plafonds<br><u>Partie à sonder:</u> Panneaux et plaques<br><u>Justificatif:</u> Après analyse en laboratoire | <u>Analyse:</u><br>P036<br><u>Partie analysée par le laboratoire:</u><br>- Phase 2 Matériau de type peinture (fibreuse)<br>(blanc) ; matériau fibreux de type isolant<br>(beige) en traces<br>Absence d'amiante<br>- Phase 3 Matériau fibreux de type isolant<br>(beige)<br>Absence d'amiante | |

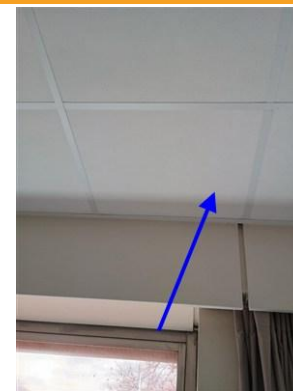
| Localisation | Continuité /<br>Discontinuité | n° de<br>sondage | Zone | Prélèvement effectué /<br>Sondage et extension | Echantillon | Analyse | Photo |
|---|---|---|---|---|---|---|---|
| Salle de réunion<br>02DX024 | Discontinue | 1 | Plafond | Oui<br>2ème étage - Salle de réunion<br>02DX024 : Plafond | <u>Identifiant:</u> ZPSO033<br><u>Réf. échantillon:</u> MA2602031994/P037<br><u>Réf. laboratoire:</u> 26EK011540-037<br><u>Description:</u> Panneaux et plaques<br><u>Composant de la construction:</u> 4 - Plafonds et faux<br>plafonds - Faux plafonds<br><u>Partie à sonder:</u> Panneaux et plaques<br><u>Justificatif:</u> Après analyse en laboratoire | <u>Analyse:</u><br>P037<br><u>Partie analysée par le laboratoire:</u><br>- Phase 2 Matériau de type peinture (fibreuse)<br>(blanc) ; matériau fibreux de type isolant<br>(beige) en traces<br>Absence d'amiante<br>- Phase 3 Matériau fibreux de type isolant<br>(beige)<br>Absence d'amiante | |
