## Rapport de repérage des matériaux et produits de la liste A et B contenant de l'amiante à intégrer au Dossier Technique Amiante (DTA)

**Adresse :** 40 route de Chazeuil , Domaine des Palaquins,  
Montoldre 03150 VARENNES SUR ALLIER

**Désignation :** MONTOLDRE LES PALAQUINS\_C3 - BATIMENT  
A

**Rapport émis le :** 29/10/2020

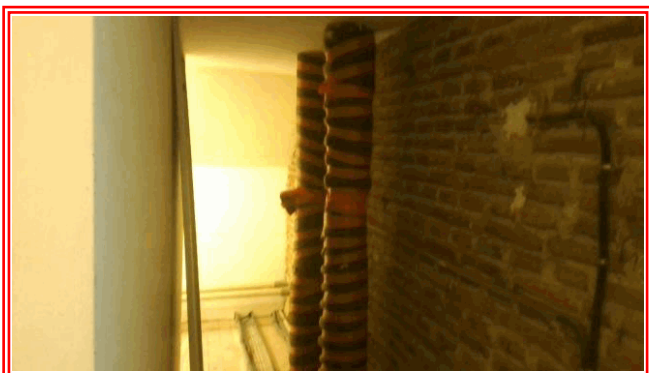
002JC004703 n°1 - 2 (S1)

| Localisation | Matériau | Après analyse | Etat de conservation |
|---|---|---|---|
| Vol 6 (Combles 1) | Conduit en fibres-ciment | Positif sur document-RAPPORT APAVE<br>NUMERO 7033779-001-1a | EP |

Réf commande : 002JC004703      Matériau : Conduit en fibres-ciment  
Réf mesure : S1      Destination du local :  
Date évaluation : 19/10/2020      Local ou zone homogène :  
Batiment : Vol 6 (Combles 1)

Résultat : Evaluation périodique  
Commentaire :

- Contrôler périodiquement que l'état de dégradation des matériaux et produits concernés ne s'aggrave pas et, le cas échéant, que leur protection demeure en bon état de conservation ;
- Rechercher, le cas échéant, les causes de dégradation et prendre les mesures appropriées pour les supprimer.

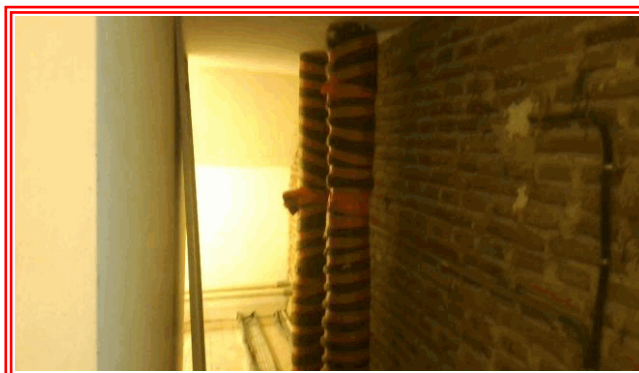
002JC004703 n°1 - 2 (S2)

| Localisation | Matériau | Après analyse | Etat de conservation |
|---|---|---|---|
| Vol 6 (Combles 1) | Conduit en fibres-ciment | Positif sur document-RAPPORT APAVE<br>NUMERO 7033779-001-1a | EP |

Réf commande : 002JC004703 Matériau : Conduit en fibres-ciment  
Réf mesure : S2 Destination du local :  
Date évaluation : 19/10/2020 Local ou zone homogène :  
Batiment : Vol 6 (Combles 1)

Résultat : Evaluation périodique  
Commentaire :

- Contrôler périodiquement que l'état de dégradation des matériaux et produits concernés ne s'aggrave pas et, le cas échéant, que leur protection demeure en bon état de conservation ;
- Rechercher, le cas échéant, les causes de dégradation et prendre les mesures appropriées pour les supprimer.

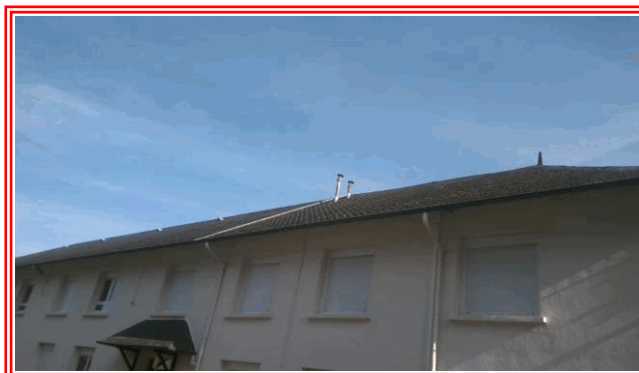
002JC004703 n°2 - 2 (S15)

| Localisation | Matériau | Après analyse | Etat de conservation |
|---|---|---|---|
| Vol 22 (Toiture 2) | Conduit en fibres-ciment | Positif sur jugement personnel | EP |

Réf commande : 002JC004703 Matériau : Conduit en fibres-ciment  
Réf mesure : S15 Destination du local :  
Date évaluation : 19/10/2020 Local ou zone homogène :  
Batiment : Vol 22 (Toiture 2)

Résultat : Evaluation périodique  
Commentaire :

- Contrôler périodiquement que l'état de dégradation des matériaux et produits concernés ne s'aggrave pas et, le cas échéant, que leur protection demeure en bon état de conservation ;
- Rechercher, le cas échéant, les causes de dégradation et prendre les mesures appropriées pour les supprimer.

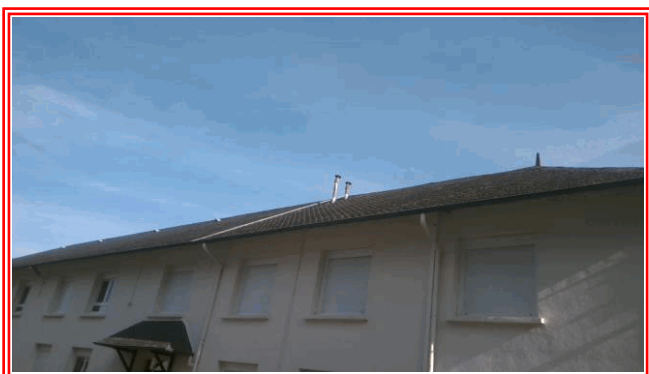
002JC004703 n°2 - 2 (S16)

| Localisation | Matériau | Après analyse | Etat de conservation |
|---|---|---|---|
| Vol 22 (Toiture 2) | Conduit | Positif sur jugement personnel | EP |

Réf commande : 002JC004703 Matériau : Conduit  
Réf mesure : S16 Destination du local :  
Date évaluation : 19/10/2020 Local ou zone homogène :  
Batiment : Vol 22 (Toiture 2)

Résultat : Evaluation périodique  
Commentaire :

- Contrôler périodiquement que l'état de dégradation des matériaux et produits concernés ne s'aggrave pas et, le cas échéant, que leur protection demeure en bon état de conservation ;
- Rechercher, le cas échéant, les causes de dégradation et prendre les mesures appropriées pour les supprimer.

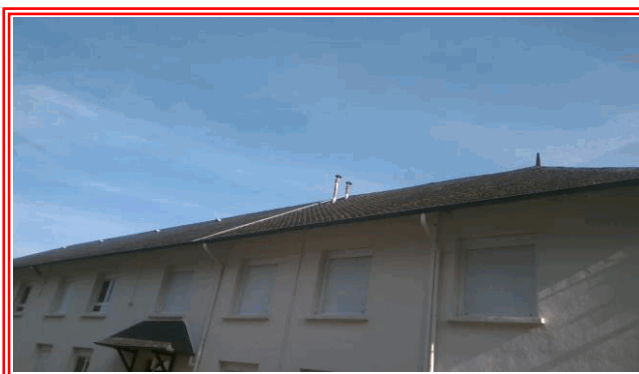
002JC004703 n°2 - 2 (S17)

| Localisation | Matériau | Après analyse | Etat de conservation |
|---|---|---|---|
| Vol 22 (Toiture 2) | Mitron | Positif sur jugement personnel | EP |

Réf commande : 002JC004703 Matériau : Mitron  
Réf mesure : S17 Destination du local :  
Date évaluation : 19/10/2020 Local ou zone homogène :  
Batiment : Vol 22 (Toiture 2)

Résultat : Evaluation périodique  
Commentaire :

- Contrôler périodiquement que l'état de dégradation des matériaux et produits concernés ne s'aggrave pas et, le cas échéant, que leur protection demeure en bon état de conservation ;
- Rechercher, le cas échéant, les causes de dégradation et prendre les mesures appropriées pour les supprimer.

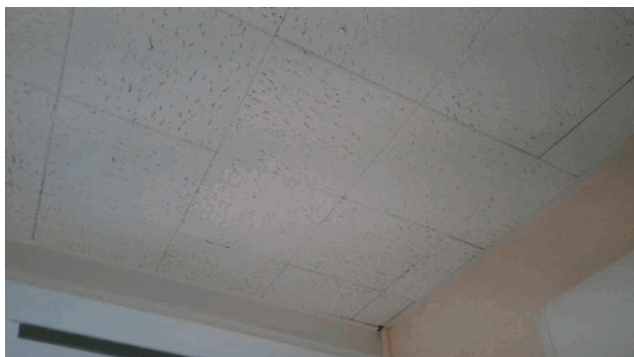
002JC004703 n°1 - 2 (P1)

| Localisation | Categorie | Composant | Partie de composant | Liste | Action | Description | Précision | Ref pré. | Descriptif | Résultat | Conclusion | EC |
|---|---|---|---|---|---|---|---|---|---|---|---|---|
| Vol 9 (A118) | Plafond et faux-plafonds | Faux plafonds | Panneaux et plaques | A | P1 | Réalisation d'un prélèvement | | P1 | Matériau Effritable Blanc<br>Faux-plafond Effritable Fibreux Beige | Négatif | Négatif sur analyse | |

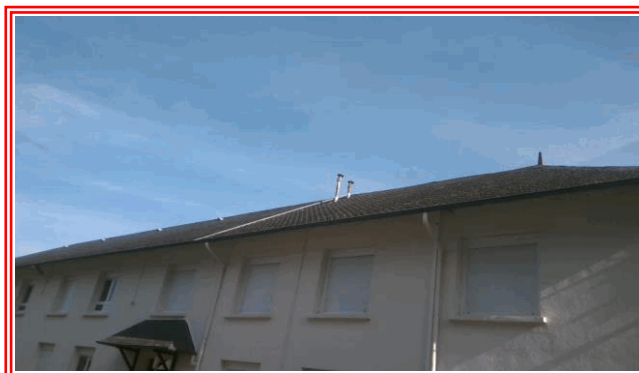
| Localisation | Matériau | Après analyse | Etat de conservation |
|---|---|---|---|
| Vol 22 (Toiture 2) | Mitron | Positif sur jugement personnel | EP |

| Référence | Localisation | Action |
|---|---|---|
| 002JC004703 n°2 - 2 (S18) | 362258 Toiture - Vol 22 (Toiture 2) | Présence sur décision de l'opérateur de repérage |

Réf commande : 002JC004703 Matériau : Mitron  
Réf mesure : S18 Destination du local :  
Date évaluation : 19/10/2020 Local ou zone homogène :  
Batiment : Vol 22 (Toiture 2)

Résultat : Evaluation périodique  
Commentaire :

- Contrôler périodiquement que l'état de dégradation des matériaux et produits concernés ne s'aggrave pas et, le cas échéant, que leur protection demeure en bon état de conservation ;
- Rechercher, le cas échéant, les causes de dégradation et prendre les mesures appropriées pour les supprimer.

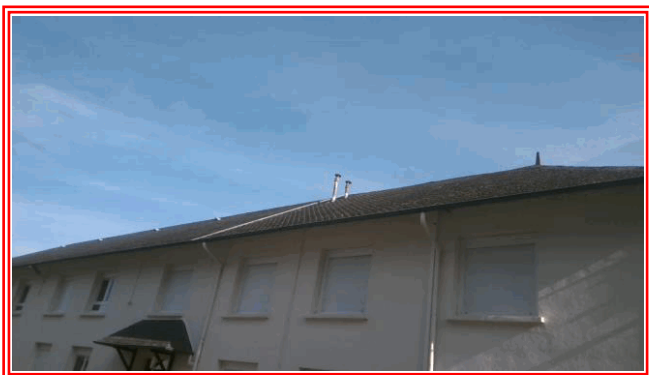
| Localisation | Matériau | Après analyse | Etat de conservation |
|---|---|---|---|
| Vol 22 (Toiture 2) | Ardoises en fibro ciment | Positif sur document-RAPPORT APAVE<br>NUMERO 7033779-001-1a | EP |

| Référence | Localisation | Action |
|---|---|---|
| 002JC004703 n°2 - 2 (S19) | 362258 Toiture - Vol 22 (Toiture 2) | Présence sur présentation de documents |

Réf commande : 002JC004703 Matériau : Ardoises en fibro ciment  
Réf mesure : S19 Destination du local :  
Date évaluation : 19/10/2020 Local ou zone homogène :  
Batiment : Vol 22 (Toiture 2), Vol 21 (Toiture 1), Vol 23 (Toiture 3)

Résultat : Evaluation périodique  
Commentaire :

- Contrôler périodiquement que l'état de dégradation des matériaux et produits concernés ne s'aggrave pas et, le cas échéant, que leur protection demeure en bon état de conservation ;
- Rechercher, le cas échéant, les causes de dégradation et prendre les mesures appropriées pour les supprimer.
