N° affaire : 21095097  
N° rapport : JP/JP/21095097/1

Rapport établi le : 06/02/24

## Diagnostic technique ponctuel

**Site : PORT LA ROBINE et PORT LE  
SOMAIL et PORT LE SOMAIL**

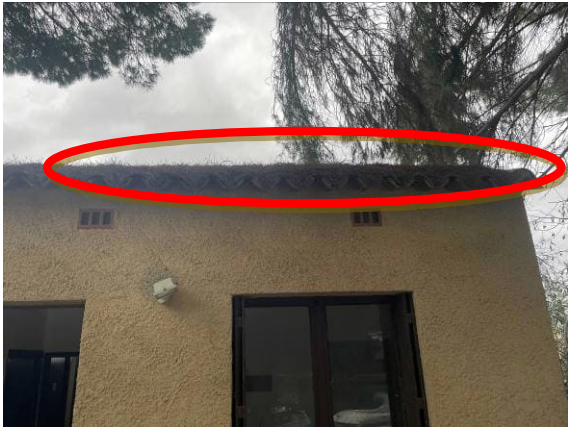
| Constat | Commentaire |
|---|---|
| <p>La couverture est dans un état général de conservation <b>satisfaisant</b>.<br/>Nous n'avons pas constaté de désordres pouvant impacter le hors d'eau du bâtiment.</p> | <p>Il conviendra cependant de réaliser un nettoyage de celle-ci, en effet des épines de pins se sont accumulées et peuvent provoquer des infiltrations d'eau.</p> |

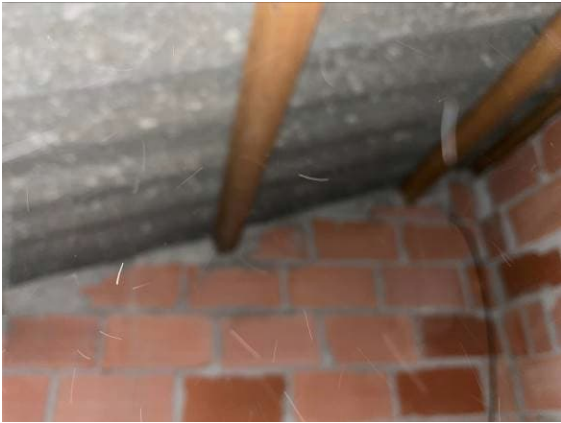
| Constat | Commentaire |
|---|---|
| <p>La charpente présente un état général de conservation <b>satisfaisant</b>.<br/>En effet, nous n'avons pas constaté de désordres visibles (état des bois et des ancrages) pouvant laisser présager un risque au niveau structurel.</p> | |

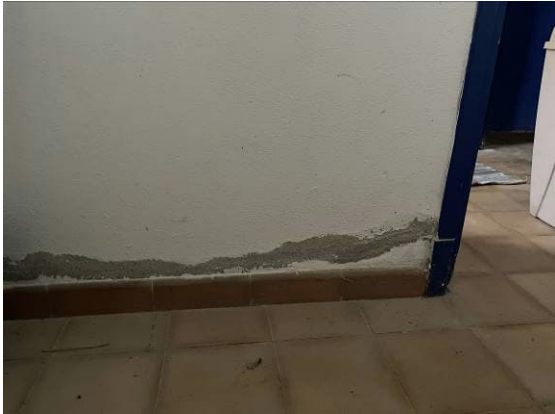
| Constat | Commentaire |
|---|---|
| <p>Les murs porteurs (murs périphériques et de refends) présentent un état général de conservation <b>satisfaisant</b>.<br/>En effet, nous n'avons pas constaté de désordre, fissure significative ou de symptôme de tassements différentiels du sol pouvant engendrer un risque au niveau structurel.</p> | <p>Il conviendra cependant de reprendre les enduits intérieurs en partie basse (sur les murs périphériques et les cloisons) détériorée par une fuite d'eau antérieure.</p> <p>Il conviendra également de mettre en place un système de ventilation de type VMC afin de réguler l'humidité ambiante dans l'ensemble des pièces. En effet, l'humidité peut à terme détériorer les éléments structuraux du bâtiment.</p> |

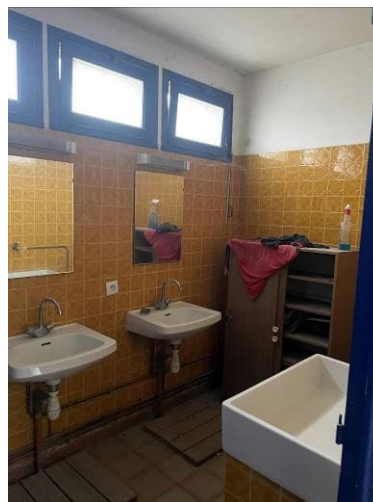
Le dallage présente un état général de conservation **satisfaisant**.

En effet, nous n'avons pas constaté la présence de déformations ni de fissures lors de notre visite.

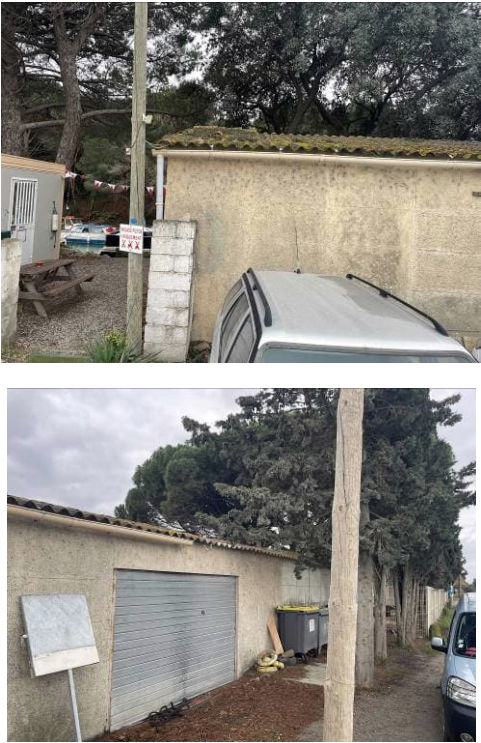
| Constat | Commentaire |
|---|---|
| <p>La couverture est dans un état général de conservation <b>non satisfaisant</b>.<br/>En effet, de nombreuses plaques sont détériorées, voir percée. Sa vétusté ne garantit plus le hors d'eau du bâtiment malgré les reprises ponctuelles effectuées.</p> <p>Il conviendra donc de remplacer l'intégralité de la couverture pour s'assurer de la pérennité de l'ouvrage.</p> | <p>Il conviendra également de réparer les cheneaux cassés.</p> |

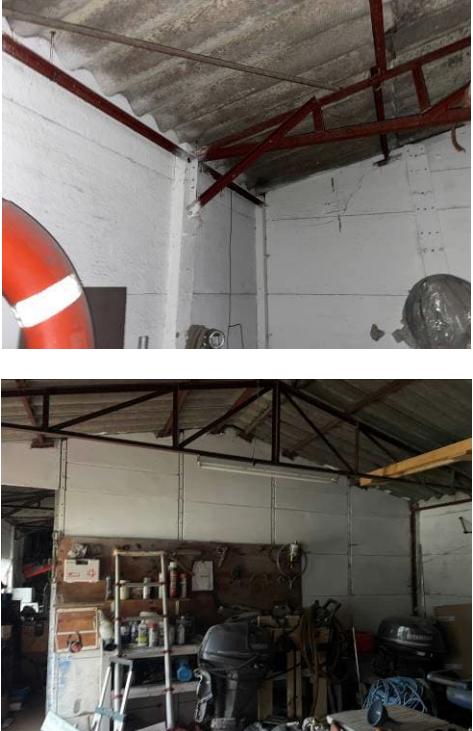
| Constat | Commentaire |
|---|---|
| <p>La charpente présente un état général de conservation <b>satisfaisant</b>.<br/>En effet, nous n'avons pas constaté de désordres visibles (état des assemblages, des aciers et des ancrages) pouvant laisser présager un risque au niveau structurel.</p> | |

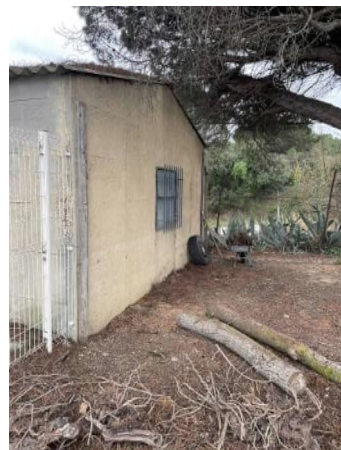
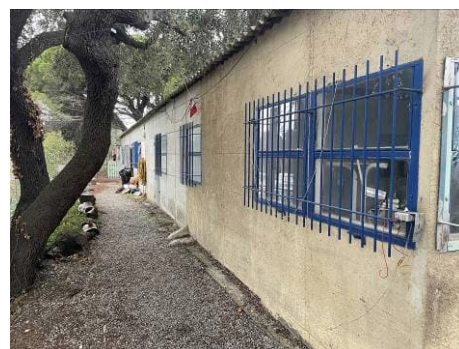
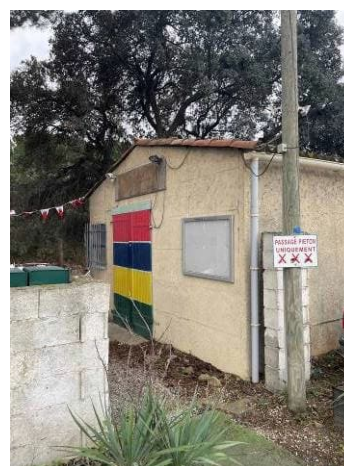
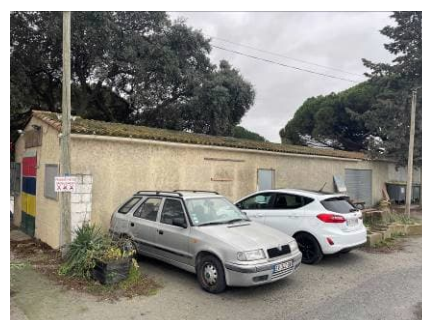
Les murs périphériques et de refends présentent un état général de conservation **satisfaisant**.  
En effet, nous n'avons pas constaté de désordre, fissure significative ou de symptôme de tassements différentiels du sol pouvant engendrer un risque au niveau structurel.

Il conviendra cependant de reprendre l'intégralité des enduits de façade.

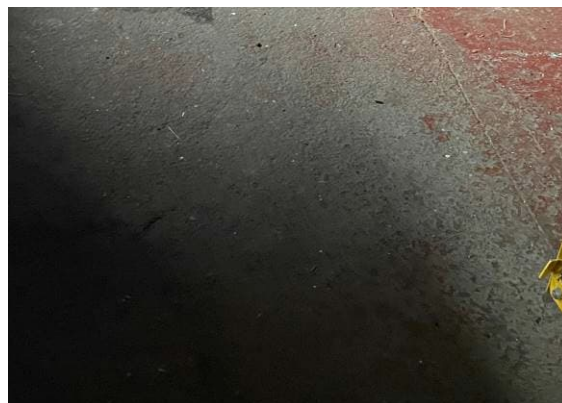
Le dallage présente un état général de conservation vétuste mais **satisfaisant**.

En effet, nous n'avons pas constaté la présence de déformations ni de fissures structurelles lors de notre visite.

En revanche nous avons constaté une vétusté avancée, c'est pourquoi, il conviendra de réaliser un ragréage sur l'ensemble de la surface.

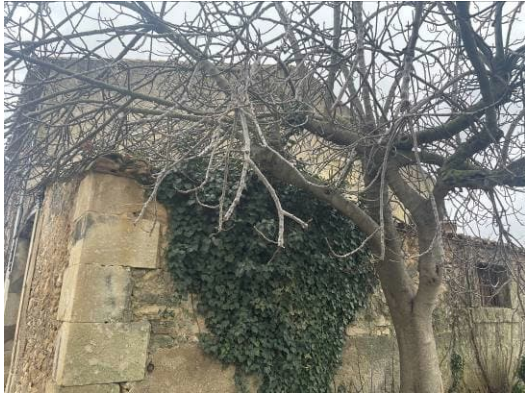
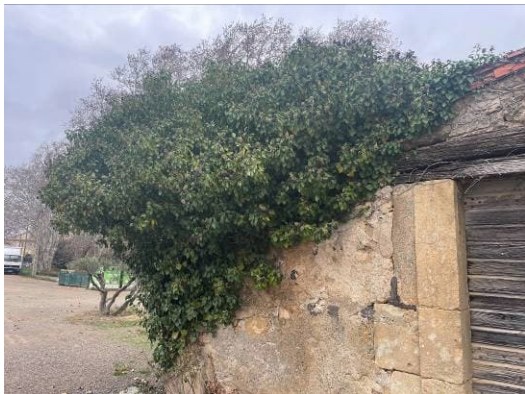
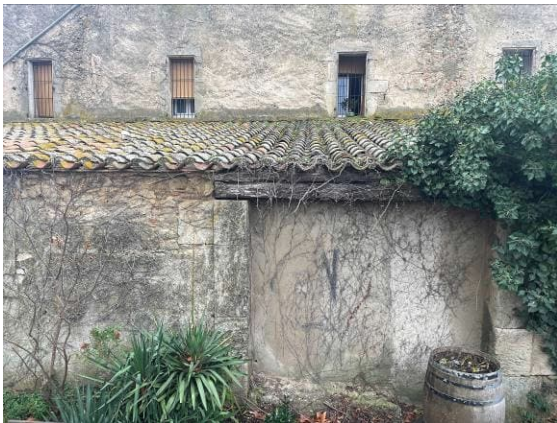
| Constat | Commentaire |
|---|---|
| <p>La couverture est dans un état général de conservation <b>non satisfaisant</b>.<br/>En effet, nous avons constaté la présence d'infiltrations d'eau au niveau du solin supérieur mais également en bas de pente. En effet, les arbres détériorent la toiture et provoque des infiltrations.</p> | <p>Il conviendra de réaliser les travaux ci-dessous :</p> <ul style="list-style-type: none"><li>- Elaguer l'arbre et supprimer la végétation grimpante.</li></ul> <ul style="list-style-type: none"><li>- Révision de la couverture en généralité avec ramaniage des tuiles, remplacement de celles dégradées et reprise du solin.</li></ul> |

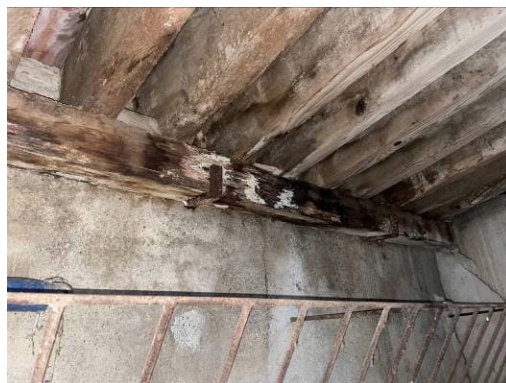
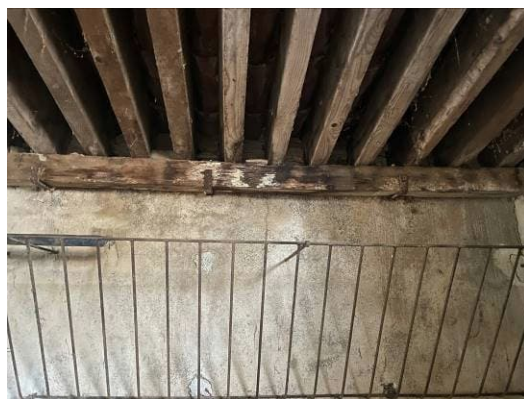
La charpente présente un état général de conservation **non satisfaisant**.

En effet, nous avons constaté la présence de bois en putréfaction au niveau de l'appuis bas ( à cause des infiltrations d'eau dut à la végétation).

Il conviendra de procéder au remplacement des portions de bois en putréfaction situés en bas de pente et de vérifier la qualité des ancrages dans la maçonnerie lors des travaux.

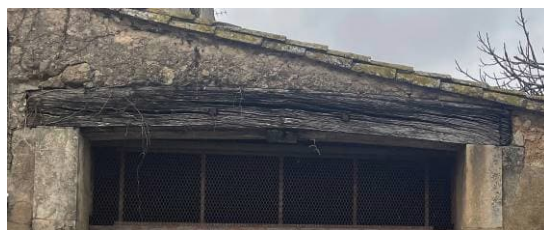
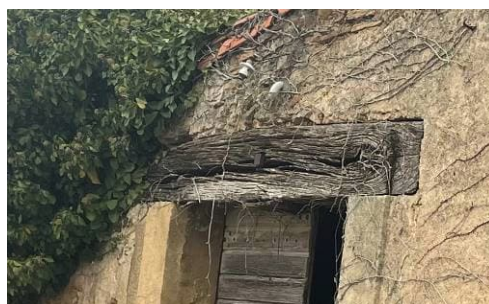
Les murs périphériques présentent un état général de conservation **non satisfaisant**.

En effet, nous avons constaté la présence de fissures dans les angles du bâtiment mais également des linteaux en très mauvais état qui ne permettent pas de garantir la solidité de l'ouvrage.

Il conviendra de réaliser les travaux ci-dessous :

- Renforcement ou remplacement des linteaux bois de l'ensemble du bâtiment

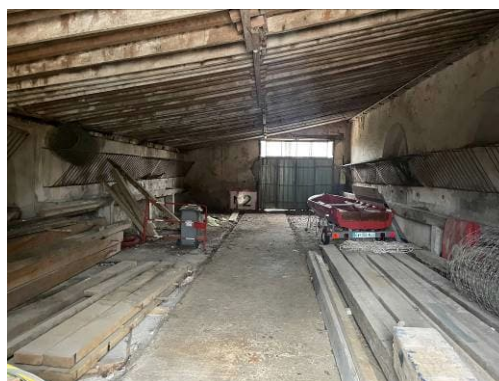
Le sol en terre battue ainsi que le cheminement en béton armé central présentent un état général de conservation vétuste mais **satisfaisant**.
