## Rapport de mission de repérage des matériaux et produits contenant de l'amiante avant réalisation de travaux dans un immeuble bâti

Numéro d'offre : **DEVIS 3221278 1**  
**T260094220**  
Numéro de contrat : **C26073956 AHP RAAT**  
**BATIMENT HORLOGE**  
Numéro de rapport (n° de tâche) : **T260094220**  
Date : **03/03/2026**

Lieu d'intervention :  
**Bâtiment**  
**BATIMENT HORLOGE**  
**Remplacement réseaux**  
**184 rue du Faubourg Saint-Antoine**  
**75012 PARIS**

Référence : Remplacement réseaux eaux chaude et eaux froides

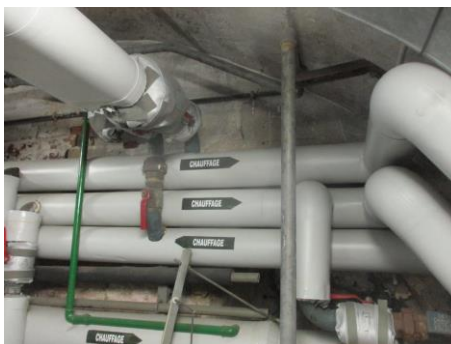
**PRELEVEMENT : P1**
**Emplacement**

| Nom du client | Numéro de dossier | Partie d'ouvrage |
|---|---|---|
| ASSISTANCE PUBLIQUE HOPITAUX DE<br>PARIS HOPITAL SAINT ANTOINE | T260094220 | Niv S01 - Local technique 182-171 |

| Référence Couche | PV analyse Amiante | Conclusion amiante |
|---|---|---|
| J01-COUCHE | AR-26-LH-017139-01 | Fibres d'amiante non détectées |

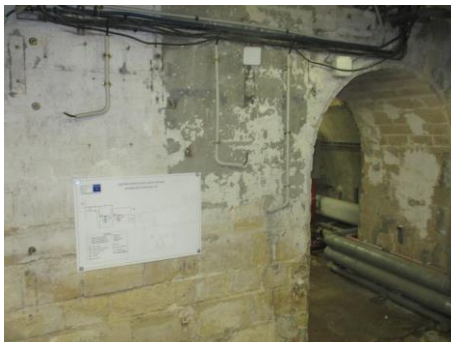
**PRELEVEMENT : P2**
**Emplacement**

| Nom du client | Numéro de dossier | Partie d'ouvrage |
|---|---|---|
| ASSISTANCE PUBLIQUE HOPITAUX DE PARIS HOPITAL SAINT ANTOINE | T260094220 | Niv S01 - Local technique 182-171 |

| Référence Couche | PV analyse Amiante | Conclusion amiante |
|---|---|---|
| J01-COUCHE | AR-26-LH-017139-01 | Fibres d'amiante non détectées |

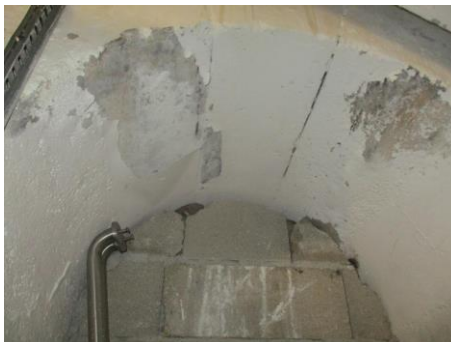
**PRELEVEMENT : P3**
**Emplacement**

| Nom du client | Numéro de dossier | Partie d'ouvrage |
|---|---|---|
| ASSISTANCE PUBLIQUE HOPITAUX DE<br>PARIS HOPITAL SAINT ANTOINE | T260094220 | Niv S01 - Réserve mécanique 190-172 |

| Référence Couche | PV analyse Amiante | Conclusion amiante |
|---|---|---|
| J01-COUCHE | AR-26-LH-017139-01 | Fibres d'amiante non détectées |

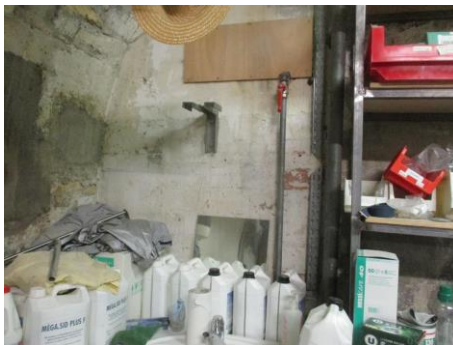
**PRELEVEMENT : P4**
**Emplacement**

| Nom du client | Numéro de dossier | Partie d'ouvrage |
|---|---|---|
| ASSISTANCE PUBLIQUE HOPITAUX DE<br>PARIS HOPITAL SAINT ANTOINE | T260094220 | Niv S01 - Réserve mécanique 190-172 |

| Référence Couche | PV analyse Amiante | Conclusion amiante |
|---|---|---|
| J01-COUCHE | AR-26-LH-017139-01 | Fibres d'amiante non détectées |

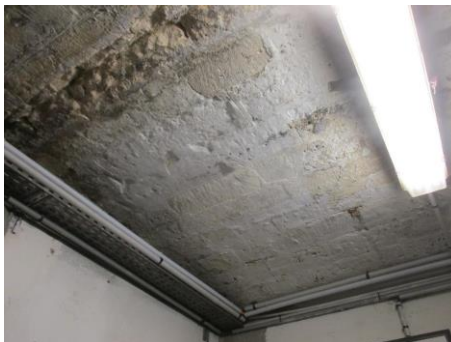
**PRELEVEMENT : P5**
**Emplacement**

| Nom du client | Numéro de dossier | Partie d'ouvrage |
|---|---|---|
| ASSISTANCE PUBLIQUE HOPITAUX DE PARIS HOPITAL SAINT ANTOINE | T260094220 | Niv S01 - Réserve mécanique 190-172 |

| Référence Couche | PV analyse Amiante | Conclusion amiante |
|---|---|---|
| J01-COUCHE | AR-26-LH-017139-01 | Fibres d'amiante non détectées |

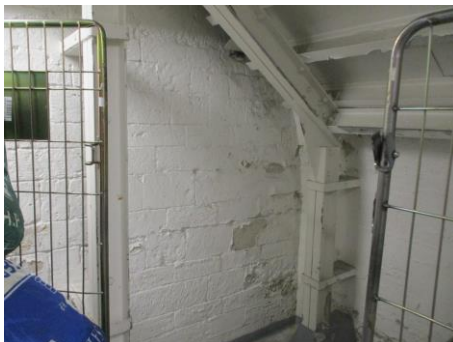
**PRELEVEMENT : P8**
**Emplacement**

| Nom du client | Numéro de dossier | Partie d'ouvrage |
|---|---|---|
| ASSISTANCE PUBLIQUE HOPITAUX DE<br>PARIS HOPITAL SAINT ANTOINE | T260094220 | Niv S01 - Local poubelle 202-172 |

| Référence Couche | PV analyse Amiante | Conclusion amiante |
|---|---|---|
| J01-COUCHE | AR-26-LH-017139-01 | Fibres d'amiante non détectées |

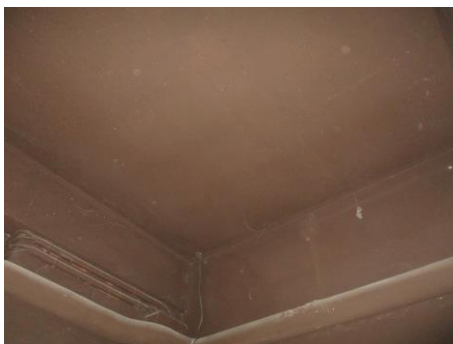
**PRELEVEMENT : P9**
**Emplacement**

| Nom du client | Numéro de dossier | Partie d'ouvrage |
|---|---|---|
| ASSISTANCE PUBLIQUE HOPITAUX DE PARIS HOPITAL SAINT ANTOINE | T260094220 | Niv S01 - Couloir 211-171 |

| Référence Couche | PV analyse Amiante | Conclusion amiante |
|---|---|---|
| J01-COUCHE | AR-26-LH-017139-01 | Fibres d'amiante non détectées |

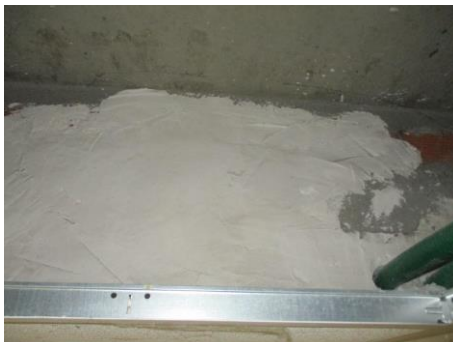
**PRELEVEMENT : P10**
**Emplacement**

| Nom du client | Numéro de dossier | Partie d'ouvrage |
|---|---|---|
| ASSISTANCE PUBLIQUE HOPITAUX DE<br>PARIS HOPITAL SAINT ANTOINE | T260094220 | Niv S01 - Couloir 211-171 |

| Référence Couche | PV analyse Amiante | Conclusion amiante |
|---|---|---|
| J01-COUCHE | AR-26-LH-017139-01 | Fibres d'amiante non détectées |

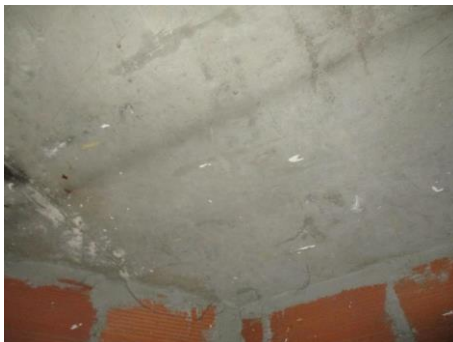
**PRELEVEMENT : P11**
**Emplacement**

| Nom du client | Numéro de dossier | Partie d'ouvrage |
|---|---|---|
| ASSISTANCE PUBLIQUE HOPITAUX DE<br>PARIS HOPITAL SAINT ANTOINE | T260094220 | Niv S01 - Circulation 227-172 |

| Référence Couche | PV analyse Amiante | Conclusion amiante |
|---|---|---|
| J01-COUCHE | AR-26-LH-017139-01 | Fibres d'amiante non détectées |

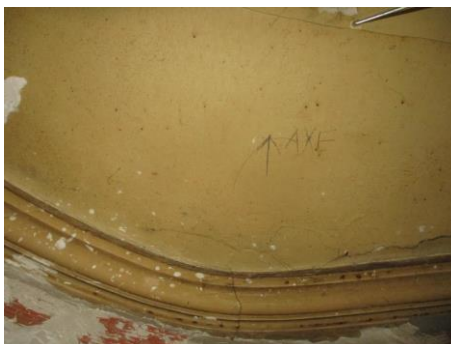
**PRELEVEMENT : P14**
**Emplacement**

| Nom du client | Numéro de dossier | Partie d'ouvrage |
|---|---|---|
| ASSISTANCE PUBLIQUE HOPITAUX DE PARIS HOPITAL SAINT ANTOINE | T260094220 | RDC - Hall 214-170 |

| Référence Couche | PV analyse Amiante | Conclusion amiante |
|---|---|---|
| 001-COUCHE | AR-26-LH-017139-01 | Fibres d'amiante non détectées |

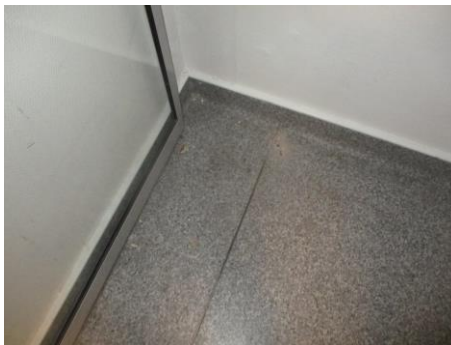
**PRELEVEMENT : P15**
**Emplacement**

| Nom du client | Numéro de dossier | Partie d'ouvrage |
|---|---|---|
| ASSISTANCE PUBLIQUE HOPITAUX DE<br>PARIS HOPITAL SAINT ANTOINE | T260094220 | RDC - Admission 231-171 |

| Référence Couche | PV analyse Amiante | Conclusion amiante |
|---|---|---|
| 002-COUCHE | AR-26-LH-017139-01 | Fibres d'amiante non détectées |

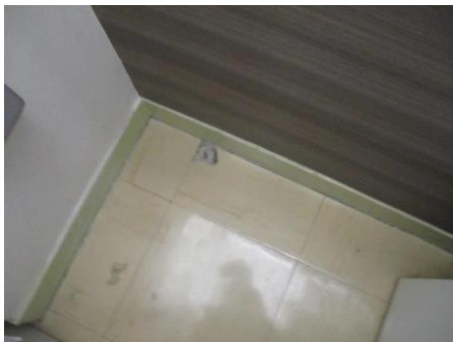
**PRELEVEMENT : P20**

| Etage | Local | Composant | Matériau / Produit | Critères(s) ayant permis de conclure | Réf sondage | Réf ZPSO |
|---|---|---|---|---|---|---|
| Niv R01 | Pharmacie réserve 204-173 | Sol zone percement | Dalle de sol beige+colle noire | Résultat d'analyse (P20) | S024 | / |

| Nom du client | Numéro de dossier | Partie d'ouvrage |
|---|---|---|
| ASSISTANCE PUBLIQUE HOPITAUX DE PARIS HOPITAL SAINT ANTOINE | T260094220 | Niv R01 - Pharmacie réserve 204-173 |

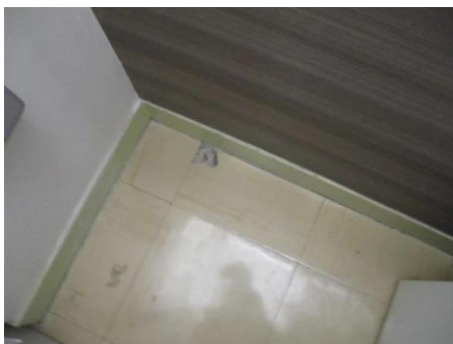
**PRELEVEMENT : P21**

| Etage | Local | Composant | Matériau / Produit | Critères(s) ayant permis de conclure | Réf sondage | Réf ZPSO |
|---|---|---|---|---|---|---|
| | | Sol zone percement | colle noire de dalle de sol+ chappe grise | Résultat d'analyse (P21) | S025 | / |

| Nom du client | Numéro de dossier | Partie d'ouvrage |
|---|---|---|
| ASSISTANCE PUBLIQUE HOPITAUX DE PARIS HOPITAL SAINT ANTOINE | T260094220 | Niv R01 - Pharmacie réserve 204-173 |

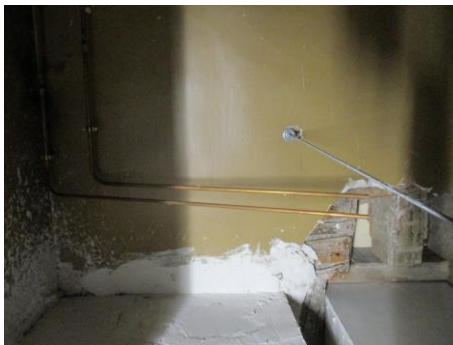
**PRELEVEMENT : P23**
**Emplacement**

| Nom du client | Numéro de dossier | Partie d'ouvrage |
|---|---|---|
| ASSISTANCE PUBLIQUE HOPITAUX DE<br>PARIS HOPITAL SAINT ANTOINE | T260094220 | Niv R01 - Pharmacie réserve 204-173 |

| Référence Couche | PV analyse Amiante | Conclusion amiante |
|---|---|---|
| J01-COUCHE | AR-26-LH-017139-01 | Fibres d'amiante non détectées |

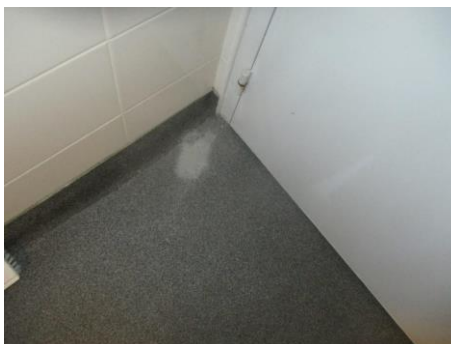
**PRELEVEMENT : P24**
**Emplacement**

| Nom du client | Numéro de dossier | Partie d'ouvrage |
|---|---|---|
| ASSISTANCE PUBLIQUE HOPITAUX DE<br>PARIS HOPITAL SAINT ANTOINE | T260094220 | Niv R01 - SDB 223-173 |

| Référence Couche | PV analyse Amiante | Conclusion amiante |
|---|---|---|
| J01-COUCHE | AR-26-LH-017139-01 | Fibres d'amiante non détectées |

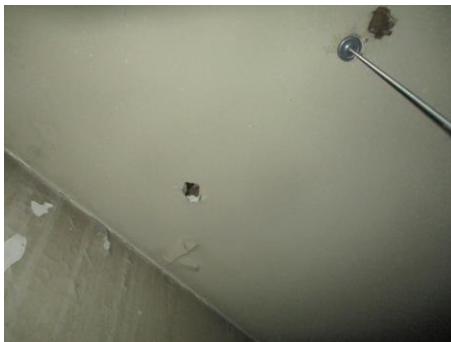
**PRELEVEMENT : P25**
**Emplacement**

| Nom du client | Numéro de dossier | Partie d'ouvrage |
|---|---|---|
| ASSISTANCE PUBLIQUE HOPITAUX DE<br>PARIS HOPITAL SAINT ANTOINE | T260094220 | Niv R01 - SDB 223-173 |

| Référence Couche | PV analyse Amiante | Conclusion amiante |
|---|---|---|
| J01-COUCHE | AR-26-LH-017139-01 | Fibres d'amiante non détectées |

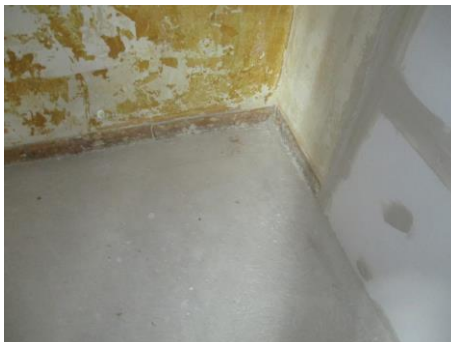
**PRELEVEMENT : P26**
**Emplacement**

| Nom du client | Numéro de dossier | Partie d'ouvrage |
|---|---|---|
| ASSISTANCE PUBLIQUE HOPITAUX DE<br>PARIS HOPITAL SAINT ANTOINE | T260094220 | Niv R02 - Ex chambre 204-173 |

| Référence Couche | PV analyse Amiante | Conclusion amiante |
|---|---|---|
| J01-COUCHE | AR-26-LH-017139-01 | Fibres d'amiante non détectées |

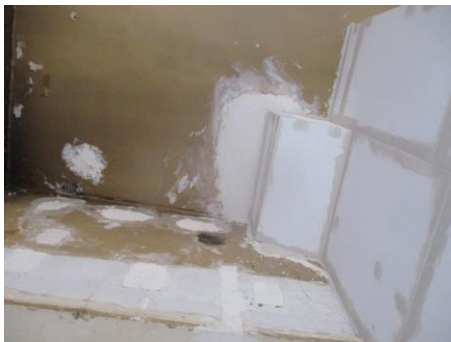
**PRELEVEMENT : P27**
**Emplacement**

| Nom du client | Numéro de dossier | Partie d'ouvrage |
|---|---|---|
| ASSISTANCE PUBLIQUE HOPITAUX DE PARIS HOPITAL SAINT ANTOINE | T260094220 | Niv R02 - Ex chambre 204-173 |

| Référence Couche | PV analyse Amiante | Conclusion amiante |
|---|---|---|
| J01-COUCHE | AR-26-LH-017139-01 | Fibres d'amiante non détectées |

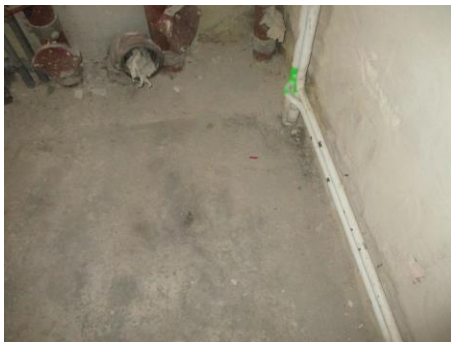
**PRELEVEMENT : P28**
**Emplacement**

| Nom du client | Numéro de dossier | Partie d'ouvrage |
|---|---|---|
| ASSISTANCE PUBLIQUE HOPITAUX DE<br>PARIS HOPITAL SAINT ANTOINE | T260094220 | Niv R02 - Ex sanitaire 22-174 |

| Référence Couche | PV analyse Amiante | Conclusion amiante |
|---|---|---|
| J01-COUCHE | AR-26-LH-017139-01 | Fibres d'amiante non détectées |

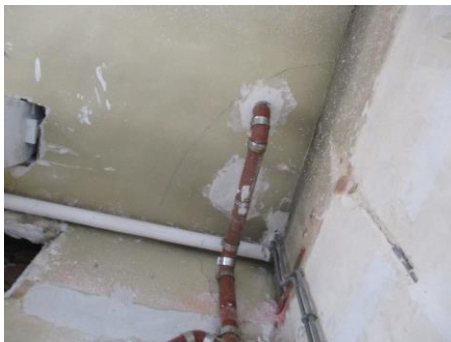
**PRELEVEMENT : P29**
**Emplacement**

| Nom du client | Numéro de dossier | Partie d'ouvrage |
|---|---|---|
| ASSISTANCE PUBLIQUE HOPITAUX DE PARIS HOPITAL SAINT ANTOINE | T260094220 | Niv R02 - Ex sanitaire 22-174 |

| Référence Couche | PV analyse Amiante | Conclusion amiante |
|---|---|---|
| 001-COUCHE | AR-26-LH-017139-01 | Fibres d'amiante non détectées |

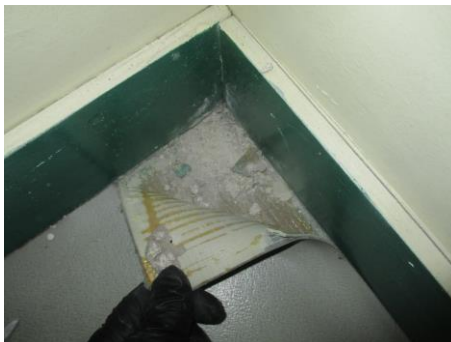
**PRELEVEMENT : P30**
**Emplacement**

| Nom du client | Numéro de dossier | Partie d'ouvrage |
|---|---|---|
| ASSISTANCE PUBLIQUE HOPITAUX DE PARIS HOPITAL SAINT ANTOINE | T260094220 | Niv R03 - Chambre interne 205-172 |

| Référence Couche | PV analyse Amiante | Conclusion amiante |
|---|---|---|
| J01-COUCHE | AR-26-LH-017139-01 | Fibres d'amiante non détectées |
