EXPERTISE TECHNIQUE

INGETERMIE

DIAGNOSTIC RESEAUX HYDRAULIQUES LOCAUX SCHAPI
42 AVENUE GASPARD CORIOLIS
31057 TOULOUSE
SERVICE CENTRAL VIGICRUES

Version 2 du 09/08/2025

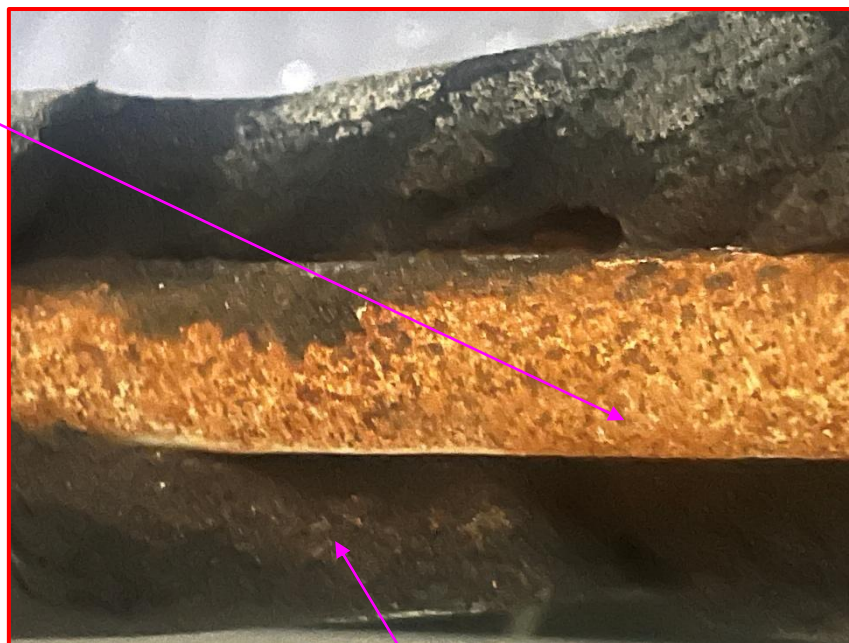
Corrosion externe

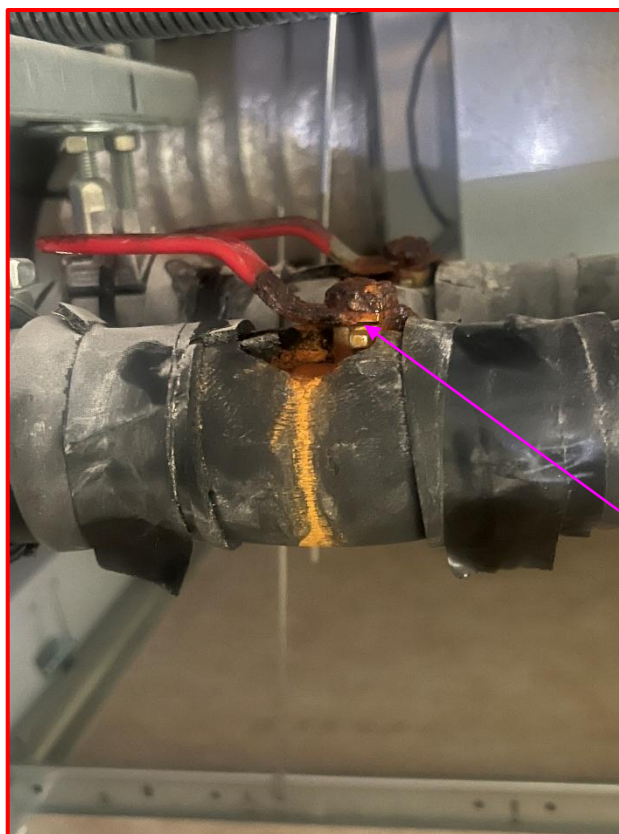
Epaisseur de calorifuge de 13 mm

- Intérieur tuyauterie présentant une épaisseur suffisante (aucune perte d'épaisseur)
- Extérieur tuyauterie corrodée et friable.
- L'origine de la fuite provient de l'épaisseur de calorifuge insuffisante en fonction des diamètres

Nous constatons sur place **13 mm un peu partout – parfois 19 mm, cette information a été confirmé avec les plans du DOE, l'épaisseur est bien indiquée.**

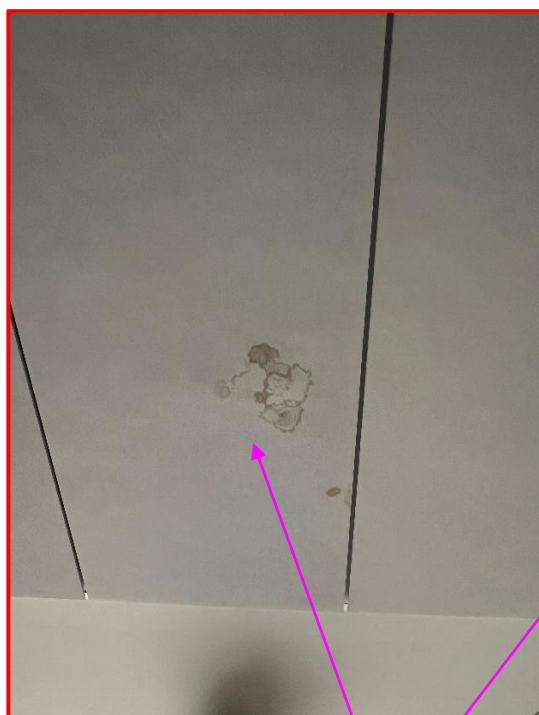
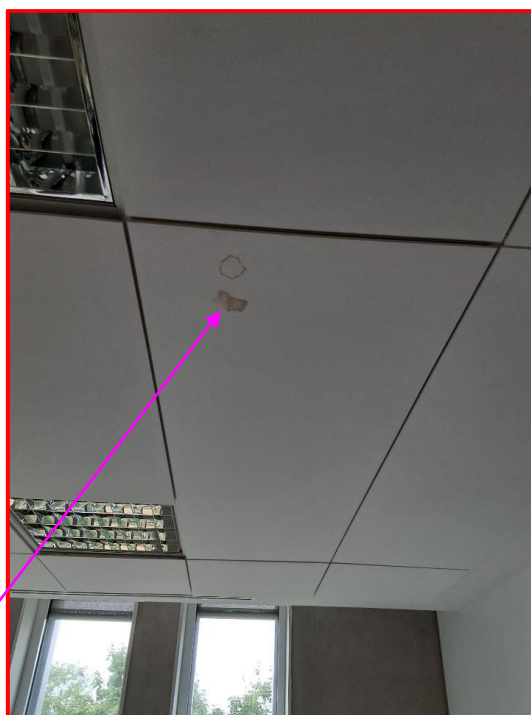
Epaisseur de
calorifuge de 13
mm

Trace de fuites réparées

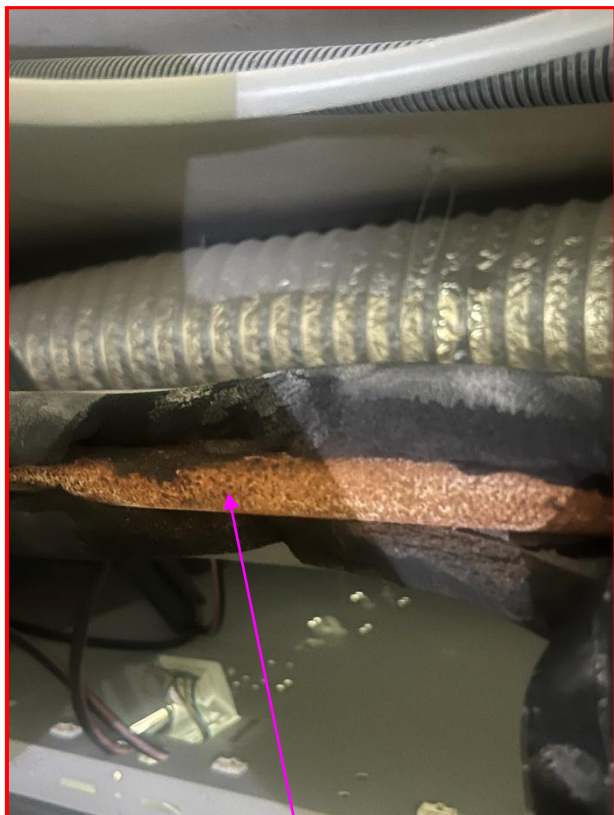
Corrosion externe

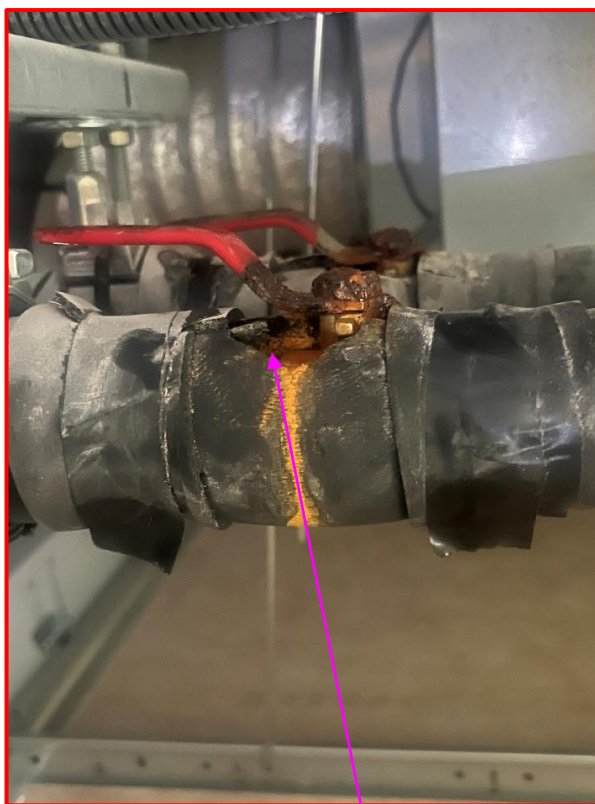
Vannes corrodées et fuyardes
Absence de prolongateur de la
vanne pour mettre l'isolant

Les fuites sur la robinetterie ont pour origine le non-respect des règles de l'art pour la sélection des vannes à mettre en place pour un réseau froid.

Sans le prolongateur, la tête de la vanne ne sera pas calorifugée, d'où la condensation.

Cela a pour conséquence la corrosion et les fuites au niveau de la vannerie.

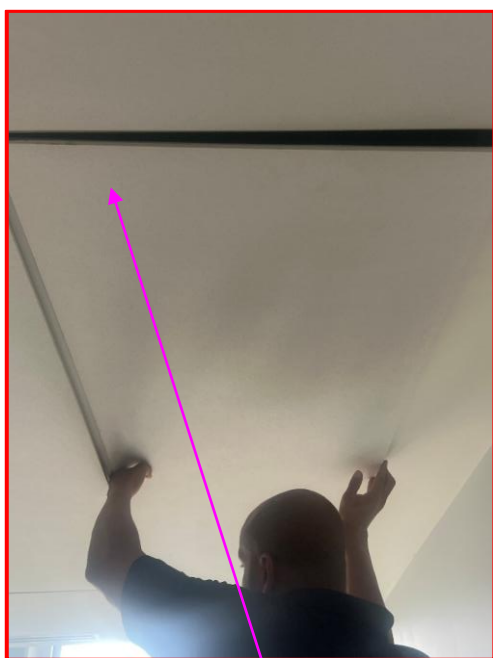
Dalle non aisée à manipuler

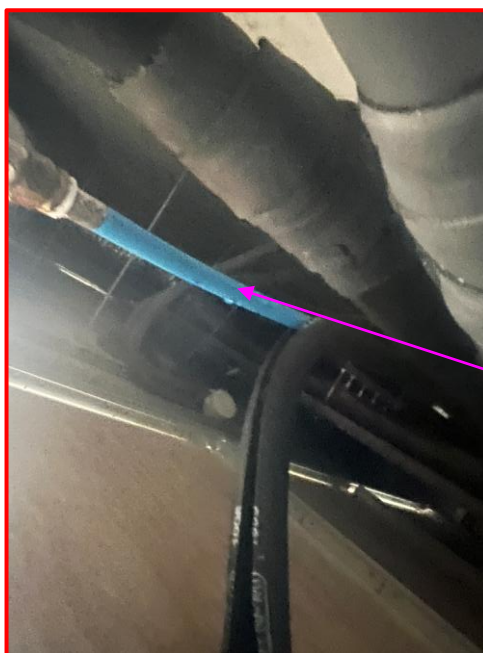
Réparation en
PER suite à la fuite
d'un raccordement
au niveau d'un VC

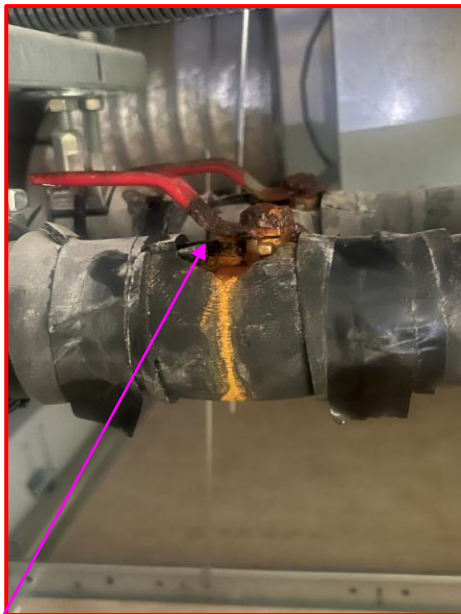
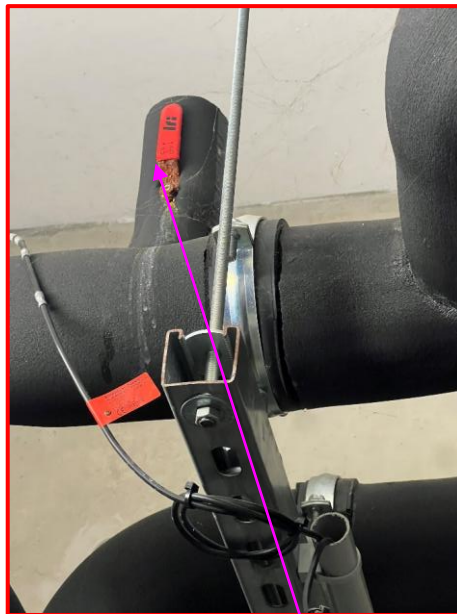
Vannes corrodées et fuyardes
Absence de prolongateur de la
vanne pour mettre l'isolant

Corrosion vanne sans
prolongateur

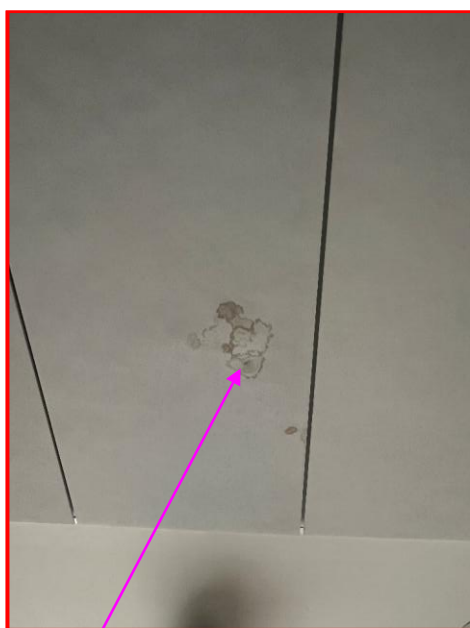
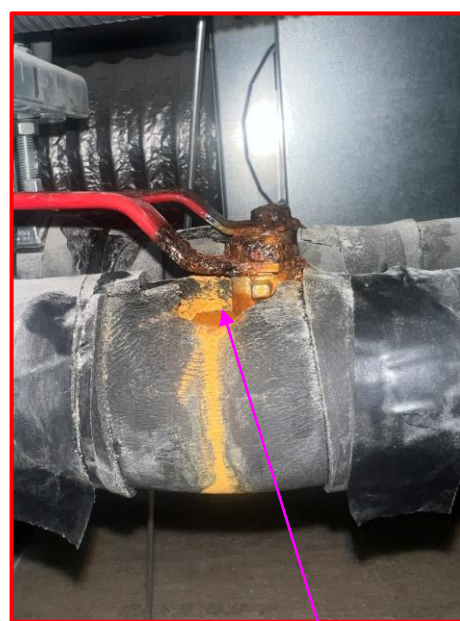
Trace de fuite réparée

Corrosion vanne sans
prolongateur

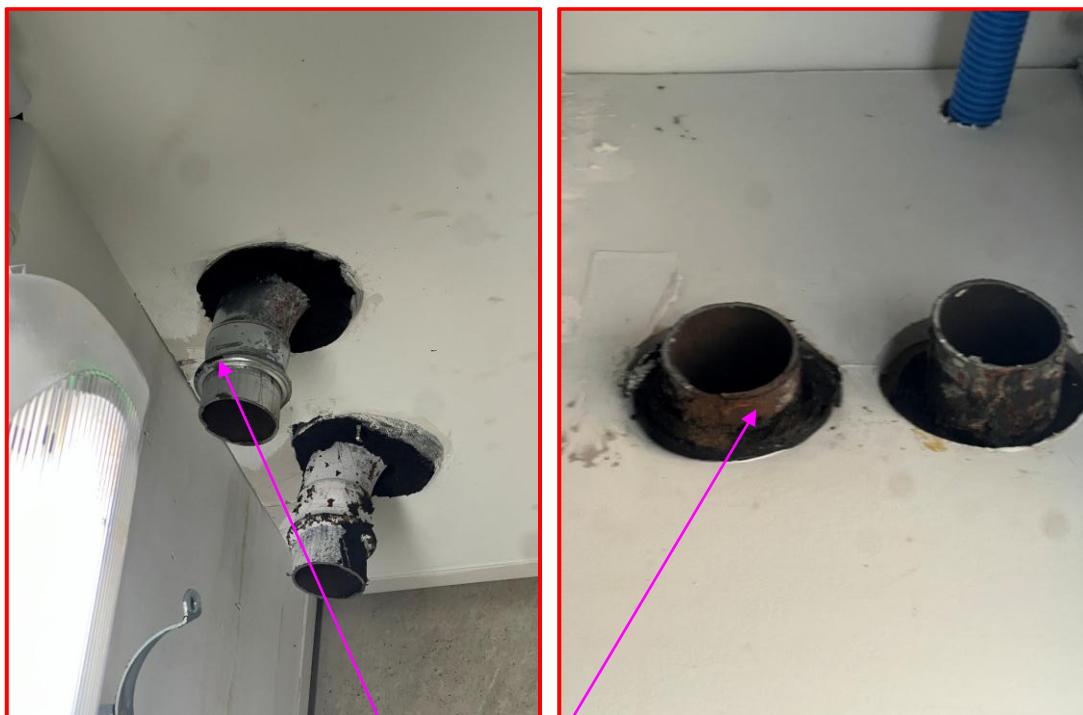
Réseau électrozingué déposé

- 1- Pas de pertes d'épaisseur
- 2- Pas de corrosion intérieure
- 3- Corrosion extérieure sur une partie
- 4- Epaisseur de calorifuge inférieur à 20 mm

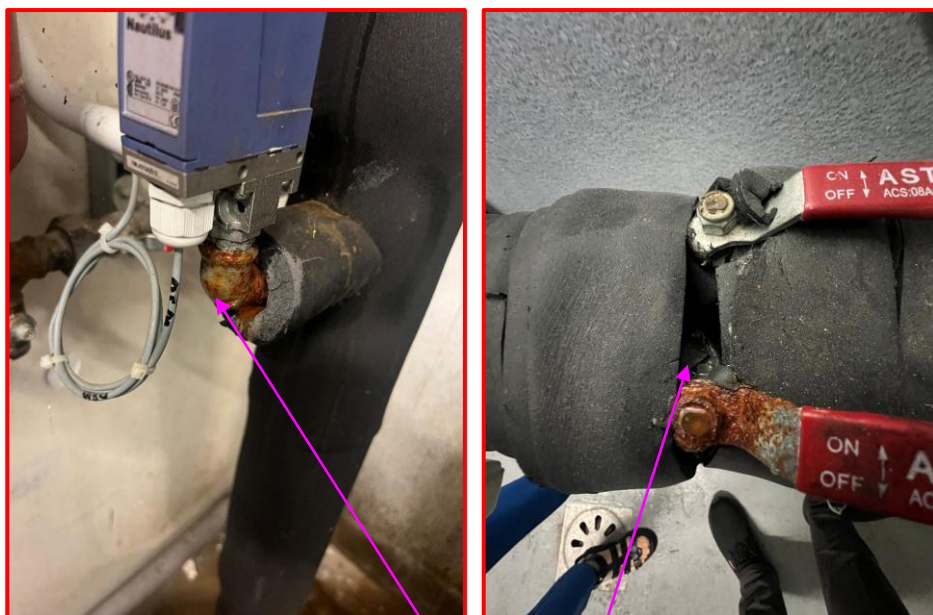
- Ventilation haute et basse faibles (inefficace, du même côté), cela entraîne la condensation dans le local, et accélère le vieillissement des vanneries et équipements électroniques
- Présence de traces de corrosion sur les vannes
- Absence de pots à boues

Plusieurs traces de corrosion
au niveau des vannes et d'un
pressostat manque d'eau

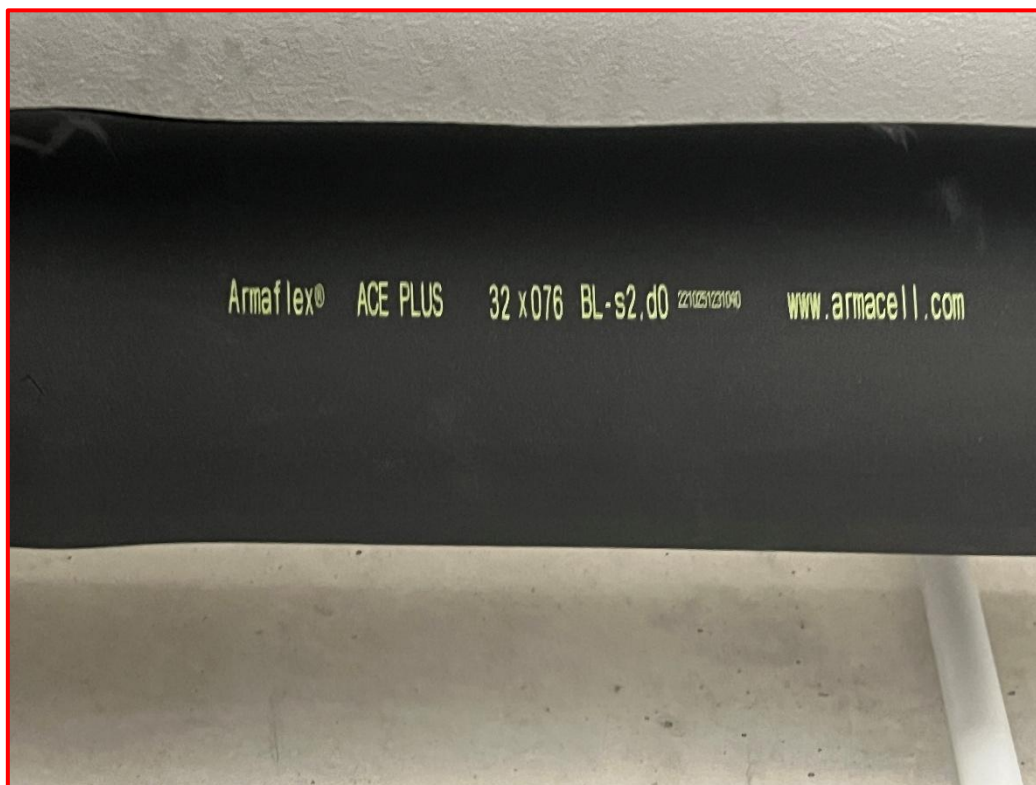
Réseau calorifugé avec armaflex avec diamètre conforme DN32

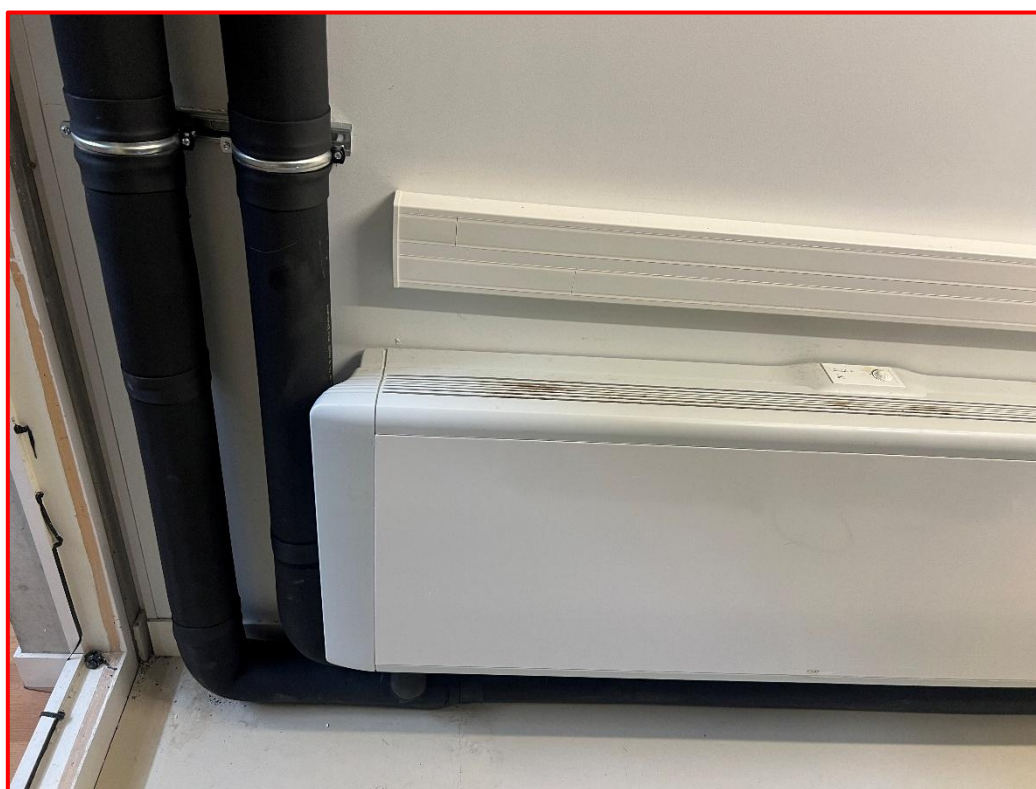
Raccordement ventilo-convecteurs salle serveur

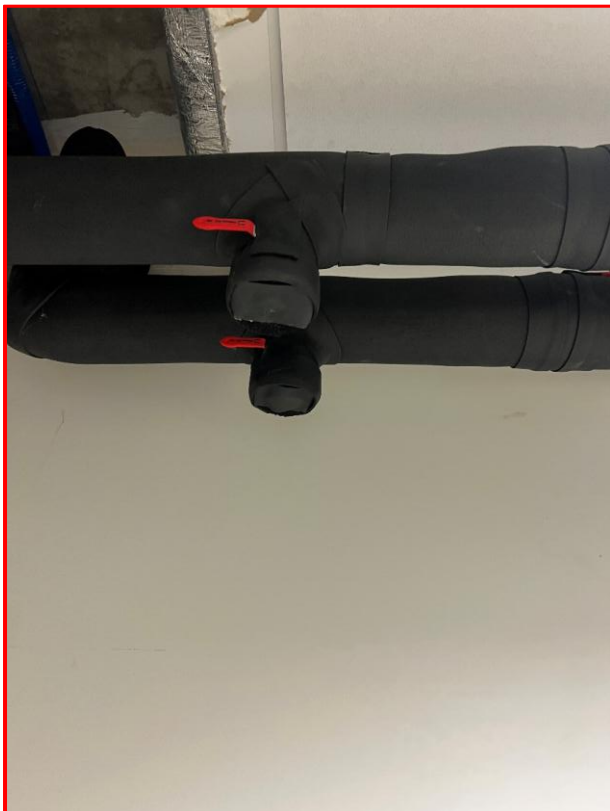
Vanne en attente avec piquage

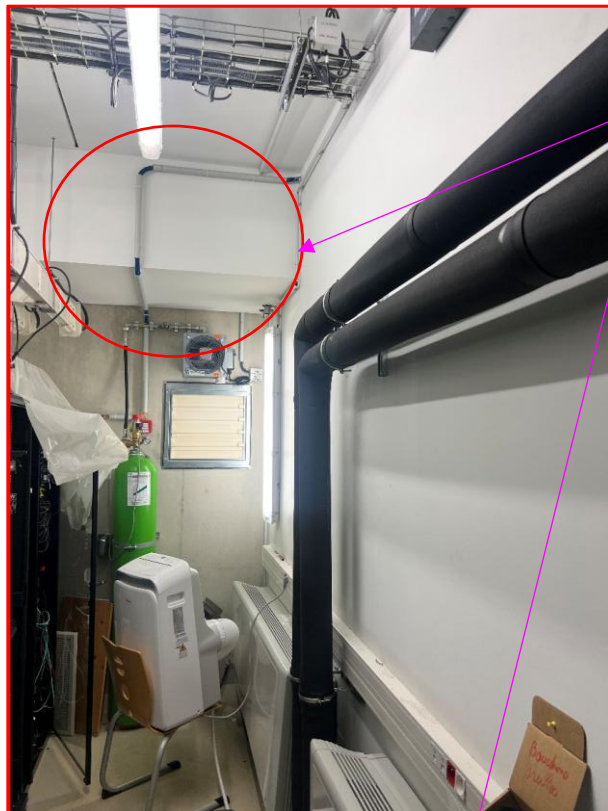
Ancien
coffrage

Réseau neuf en salle informatique +calo

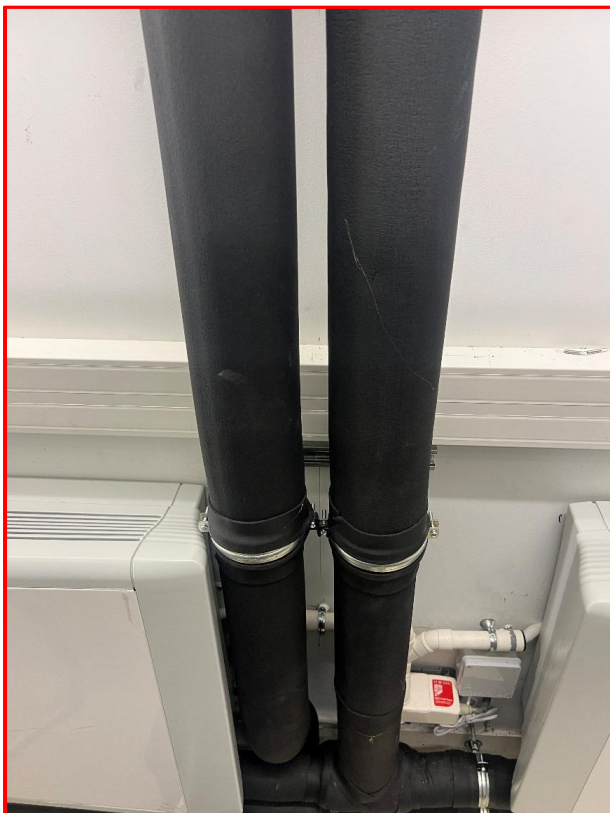
Réseau neuf

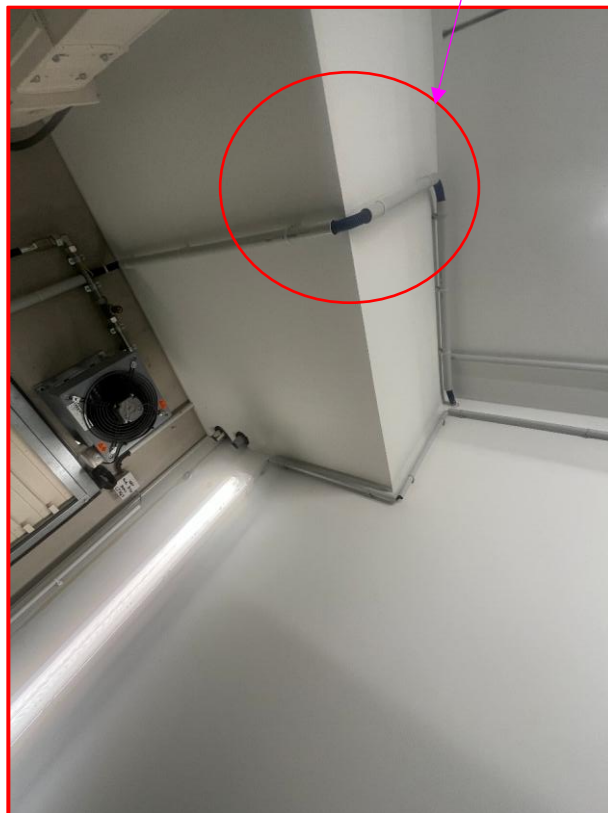
Coffrage abandonné avec ancien réseau

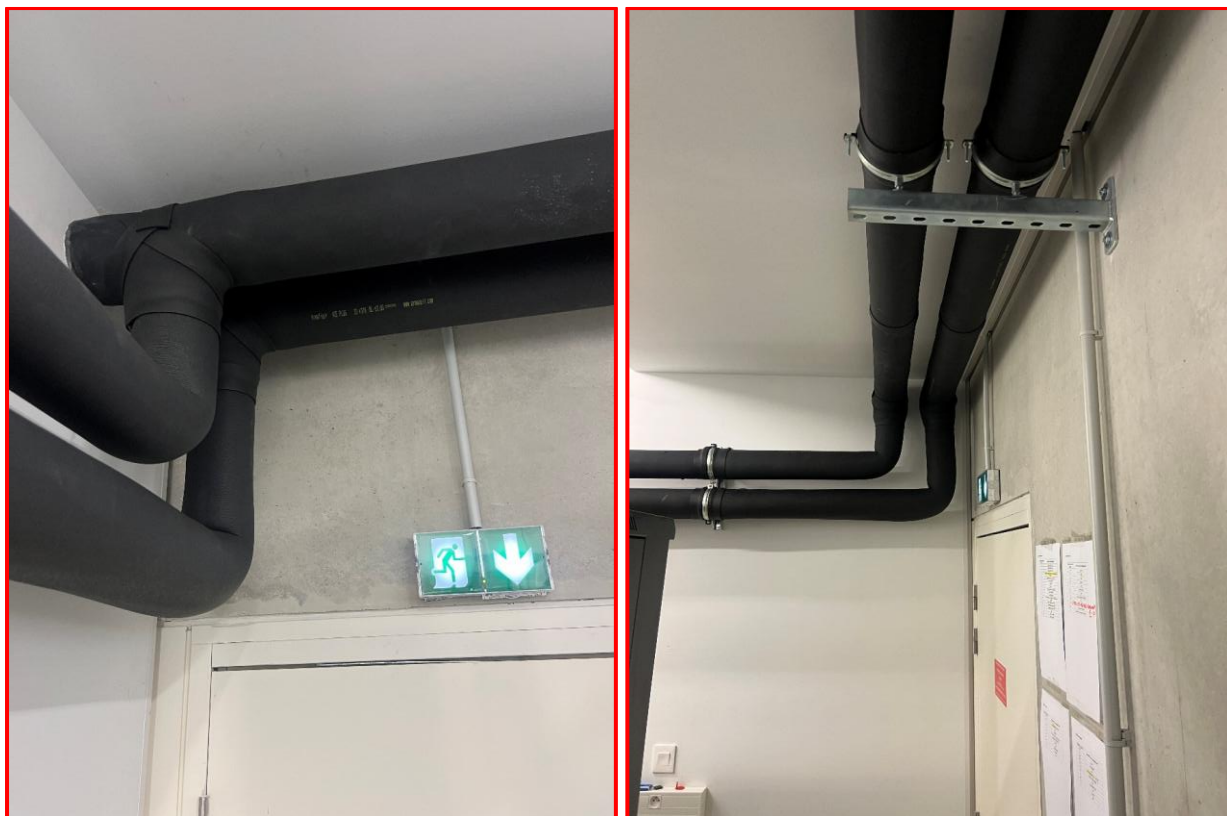
Réseau neuf avec calorifuge
