# Rapport de Repérage des matériaux et produits contenant de l'amiante avant réalisation de travaux dans un immeuble bâti

Numéro de dossier : MA2510153926  
Rapport édité le : 12/11/2025

Place Amélie Raba-Léon  
TRIPODE  
33000 Bordeaux  
Tripode; Etage 10; Ailes 1/2 et  
noyau central

Lot numéro 03PTRI10,

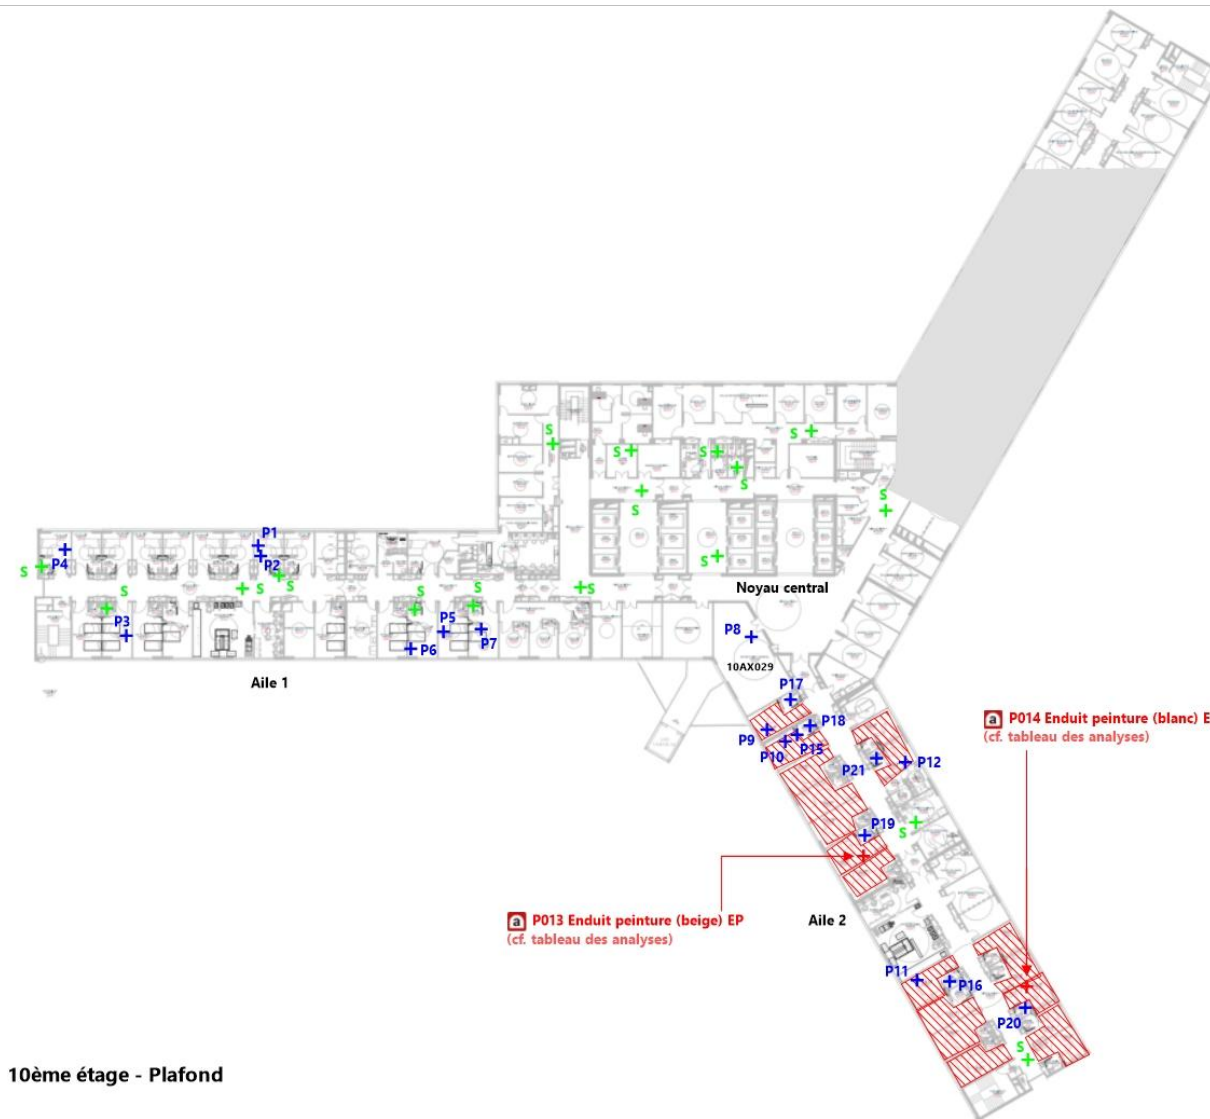
| | <b>Planche de repérage des matériaux et produits amiantés</b> |

Les analyses effectuées sur les enduits peintures des plafonds en plâtre situés dans les chambres de l'aile 2 ont révélé la présence d'amiante : deux prélèvements se sont avérés positifs après examen en laboratoire. En conséquence, l'ensemble des enduits peinture de ces plafonds a été considéré comme contenant de l'amiante.

| ZPSO | Niveau | Localisation | Zone | Description du prélèvement réalisé | Estimatif des quantités |
|---|---|---|---|---|---|
| ZPSO005 | 10ème étage Aile 2 | CH 10AX028; CH 10DE027; CH 10DE026; CH 10DE025; CH 10DE024; CH 10DE023; CH 10DE022; CH 10DE019; CH 10DE018; CH 10DE017; CH 10DE016; CH 10DE015; CH 10DE014; CH 10DE013; CH 10DE012; CH 10DE011; CH 10DE004; CH 10DE003 | Plafond | <p>Analyse : P009<br/>- Matériau de type système d'enduit peinture (beige) ; matériau semi-dur (gris) en traces (Absence d'amiante)</p> <p>Analyse : P010<br/>- Matériau de type système d'enduit peinture (beige) ; matériau semi-dur (gris) en traces (Absence d'amiante)</p> <p>Analyse : P011<br/>- Matériau de type système d'enduit peinture (beige) (Absence d'amiante)</p> <p>Analyse : P012<br/>- Matériau de type système d'enduit peinture (blanc) (Absence d'amiante)</p> <p>Analyse : P013<br/>- Matériau de type système d'enduit peinture (beige) (Présence d'amiante)</p> <p>Analyse : P014<br/>- Matériau de type système d'enduit peinture (blanc) (Présence d'amiante)</p> | 270m2 |

Dans le cas où des matériaux contenant de l'amiante ont été repérés, il convient s'il a lieu de confier le désamiantage à une entreprise certifiée. Le repérage est conforme à la réglementation dans le cadre de cette mission. Toutefois, il n'est jamais possible d'être parfaitement exhaustif, dans la mesure où un sondage n'est représentatif qu'à l'endroit précis du support investigué. Il convient donc de rester toujours très vigilant lors des travaux quant à l'éventuelle mise à jour de matériaux suspects ce qui nécessitera un repérage complémentaire.
