# Rapport de Repérage des matériaux et produits contenant de l'amiante avant réalisation de travaux dans un immeuble bâti

Numéro de dossier : MA2510153927  
Rapport édité le : 12/11/2025

Place Amélie Raba-Léon  
TRIPODE  
33000 Bordeaux  
Tripode; Etage 11; Ailes 1/2 et  
noyau central

Lot numéro 03PTRI11,

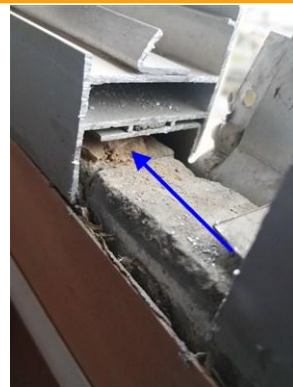
| Localisation | Continuité / Discontinuité | n° de sondage | Zone | Prélèvement effectué / Sondage et extension | Echantillon | Analyse | Photo |
|---|---|---|---|---|---|---|---|
| SDB 11DE216 | Discontinue | 1 | Fenêtres; Joint sous dormant | Oui<br>11ème étage Ailes 2 - SDB<br>11DE216 : Fenêtres; Joint sous dormant | <u>Identifiant:</u> ZPSO067<br><u>Réf. échantillon:</u> MA2510153927/P198<br><u>Réf. laboratoire:</u> 25EK060442-002<br><u>Description:</u> Joint d'étanchéité entre menuiserie et structure<br><u>Composant de la construction:</u> 2 - Parois verticales extérieures et Façades - Menuiseries extérieures<br><u>Partie à sonder:</u> Joint d'étanchéité entre menuiserie et structure<br><u>Justificatif:</u> Après analyse en laboratoire | <u>Analyse:</u><br>P198<br><u>Partie analysée par le laboratoire:</u><br>- Matériau dur (beige) ; matériau semi-dur (gris) : Absence d'amiante | |

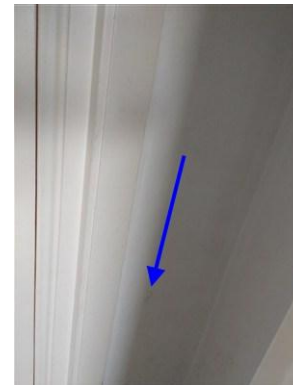
| CH 11DE019 | Discontinue | 10 | Mur de refend | <p>Oui<br/>11ème étage Ailes 2 - CH 11DE019 : Mur de refend</p> | <p><u>Identifiant:</u> ZPSO001<br/><u>Echantillon:</u><br/>MA2510153927/P001, réf. labo.: 25EK055673-001<br/>MA2510153927/P002, réf. labo.: 25EK055673-002<br/>MA2510153927/P029, réf. labo.: 25EK057189-004<br/>MA2510153927/P031, réf. labo.: 25EK057189-006<br/>MA2510153927/P032, réf. labo.: 25EK057189-007<br/>MA2510153927/P033, réf. labo.: 25EK057189-008<br/>MA2510153927/P034, réf. labo.: 25EK057189-009<br/>MA2510153927/P102, réf. labo.: 25EK057187-011</p> <p><u>Description:</u> Couche1: Sous couche de tissus mural, de moquette murale ou de vinyle + Couche2: Peinture décorative (pailletées, gouttelettes, ...) + Couche3: Enduit à base de plâtre lissé ou taloché + Couche4: Enduit à base de ciment lissé ou taloché</p> <p><u>Composant de la construction:</u> 3 - Parois verticales intérieures - Revêtements de murs, poteaux, cloisons, gaines, coffres + 3 - Parois verticales intérieures - Murs et cloisons maçonnés</p> <p><u>Partie à sonder:</u> Couche1: Sous couche de tissus mural, de moquette murale ou de vinyle + Couche2: Peinture décorative (pailletées, gouttelettes, ...) + Couche3: Enduit à base de plâtre lissé ou taloché + Couche4: Enduit à base de ciment lissé ou taloché</p> <p><u>Justificatif:</u> Après analyse en laboratoire</p> | <p><u>Analyse:</u><br/>P001<br/><u>Partie analysée par le laboratoire:</u><br/>- Matériau de type système d'enduit peinture (blanc) ; matériau semi-dur de type ciment (gris) en traces : Absence d'amiante</p> |
