# Diagnostic de charpente bât C - CNRS - Montpellier (34)

Lieu du diagnostic : 1919 Route de Mende

Date de la visite : 25/03/2026 de 8h45 à 14h30

## RAPPORT DE DIAGNOSTIC CHARPENTE - Bât C

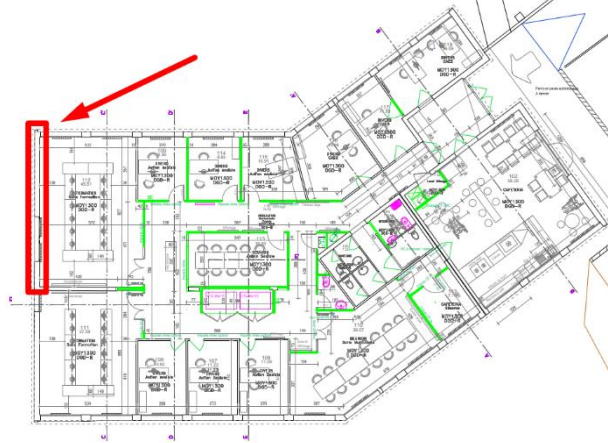
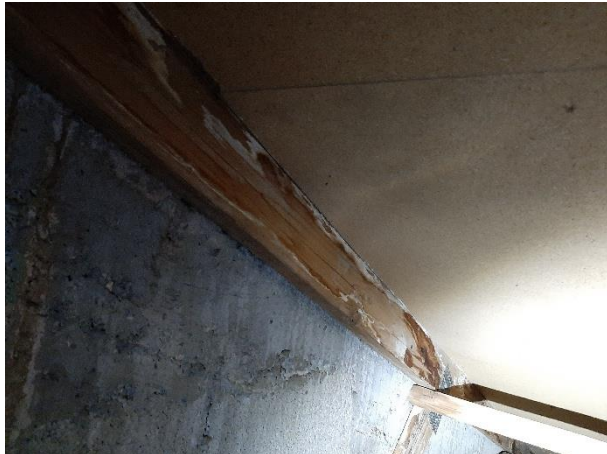
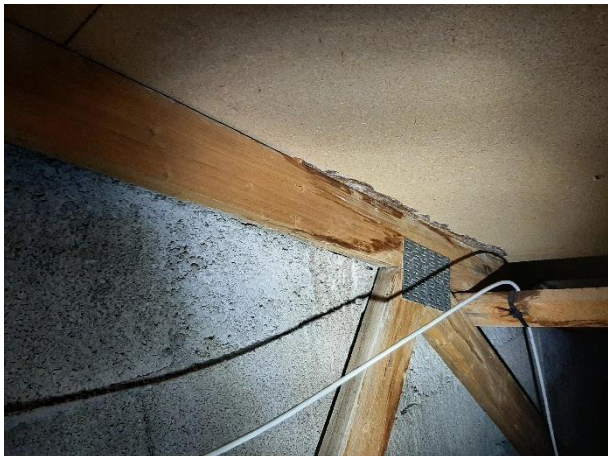
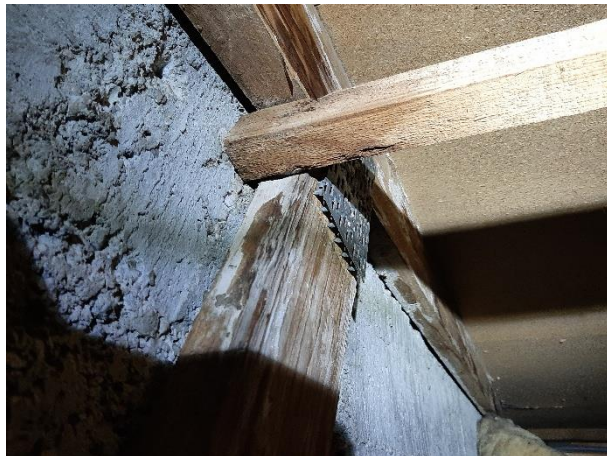
| R01 | Étanchéité de la couverture | <input type="checkbox"/> | <input checked="" type="checkbox"/> | <input type="checkbox"/> | <input checked="" type="checkbox"/> | <input checked="" type="checkbox"/> |
|---|---|---|---|---|---|---|
| Etat constaté : | | Nous constatons des infiltrations sur la fermette au droit du pignon de la zone 1.<br><br>Les bois et panneaux CBTH impactés par les infiltrations présentent un début de développement de moisissure. | | | | |

| R01 | Étanchéité de la couverture | <input type="checkbox"/> | <input checked="" type="checkbox"/> | <input type="checkbox"/> | <input checked="" type="checkbox"/> | <input checked="" type="checkbox"/> |
|---|---|---|---|---|---|---|
| Action(s) proposée(s) : | | Réaliser une révision des ouvrages d'étanchéité notamment sur les rives du bâtiment.<br><br>Prévoir un platelage de visite afin de contrôler régulièrement la charpente et l'éventuelle présence d'infiltrations. | | | | |

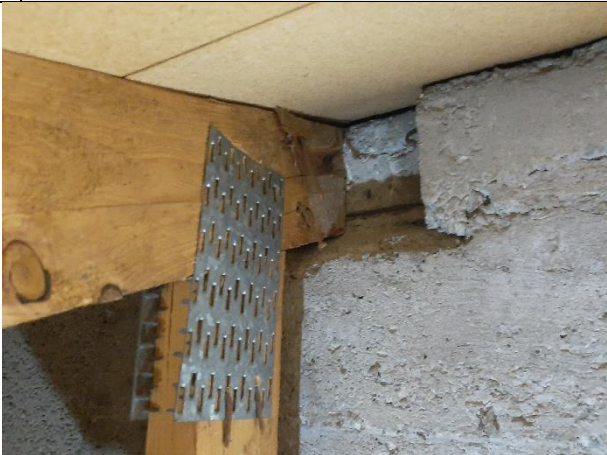
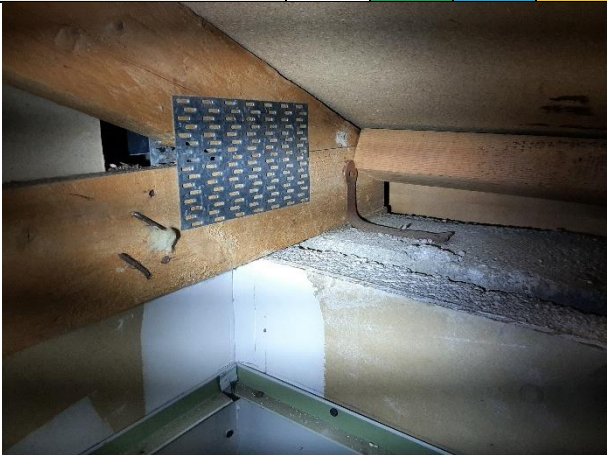
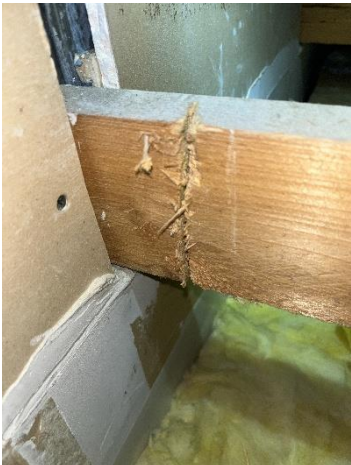
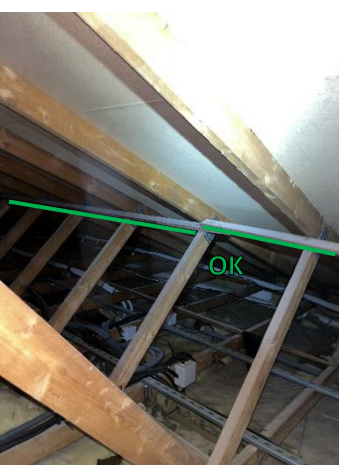
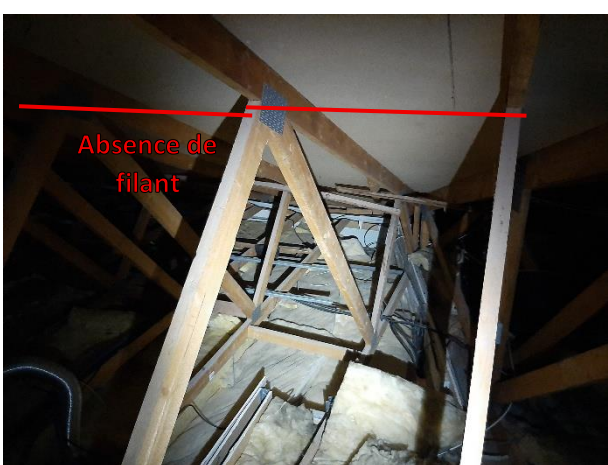
| R02 | Etat général des fermettes | <input type="checkbox"/> | <input checked="" type="checkbox"/> | <input type="checkbox"/> | <input checked="" type="checkbox"/> | <input type="checkbox"/> |
|---|---|---|---|---|---|---|
| <b>Etat constaté :</b> | <p>La charpente industrialisée est composée de demi-fermettes en bois massif (ép. relevée 34mm environ). La hauteur des bois varie selon la zone et l'élément.</p> <p>Les demi-fermettes reposent sur 2 appuis, sur un sabot d'un côté et en appui sur la tête de mur de l'autre avec une patte de fixation. La patte de fixation semble insuffisante en pied.</p> <p>Au faitage, les demi-fermettes sont libres en tête, l'arbalétrier n'est pas toujours en contact avec la maçonnerie.</p> <p>Les bois sont dans la majorité en bon état et ne présentent pas d'attaques d'insectes xylophages.</p> <p>Nous avons constaté un trait de scie vertical sur l'entrait d'une demi-fermette d'une profondeur significative.</p> <p>Nous constatons également que les filants d'entrait ou d'arbalétrier sont parfois absents sur les fermettes.</p> | | | | | |

| R02 | Etat général des fermettes | <input type="checkbox"/> | <input checked="" type="checkbox"/> | <input type="checkbox"/> | <input checked="" type="checkbox"/> | <input type="checkbox"/> |
|---|---|---|---|---|---|---|
| <b>Action(s) proposée(s) :</b> | <p>Ajouter les filants d'entrait et d'arbalétrier lorsqu'absents.</p> <p>Renforcer par moisage vissé l'entrait entaillé.</p> <p>Prévoir mise en place de pattes de fixation de type « suspente torsadée » en pied des demi-fermettes afin d'assurer une liaison anti-soulèvement correcte en pied.</p> | | | | | |

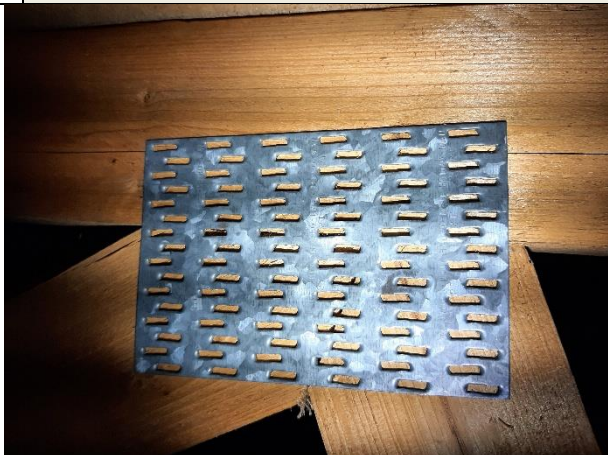
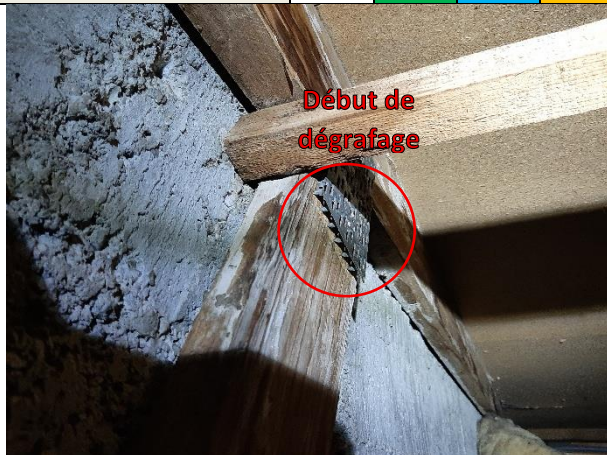
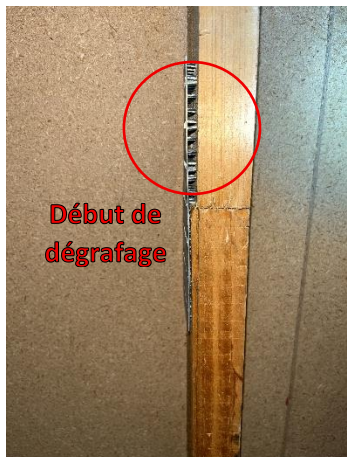
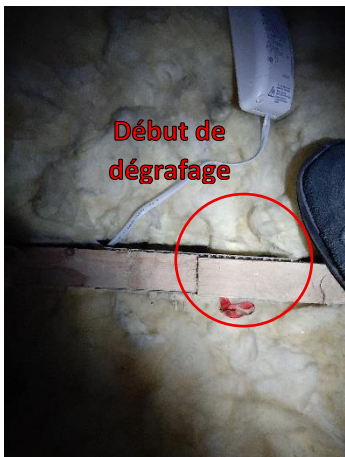
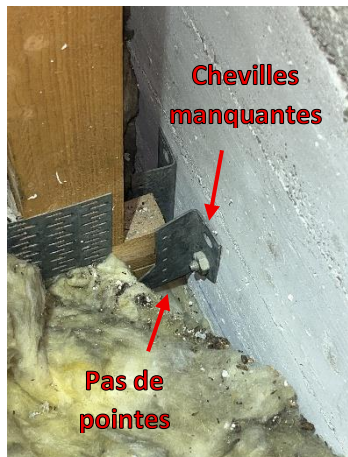
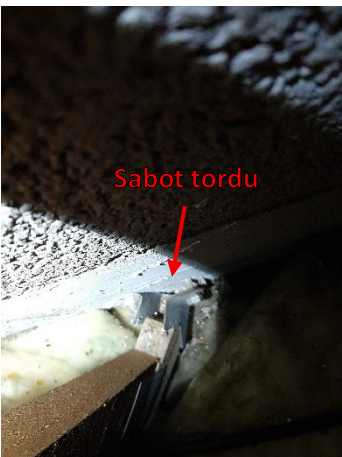
| Etat constaté : | | <p>Les éléments bois des demi-fermettes sont assemblés par des plaques à griffes métalliques pressées. Nous constatons sur certains assemblages que certains connecteurs sont partiellement dégrafés.</p> <p>Les demi-fermettes sont posées sur des sabots du commerces, nous notons l'absence de pointes pour assurer la liaison entre le sabot et la fermette.</p> <p>Nous constatons des défauts de fixation dans le support béton armé. Par endroit, les sabots sont assemblés par 4 goujons alors que certains ont seulement 2 goujons en partie basse (rotation du sabot).</p> <p>Lorsque les supports maçonnés sont inclinés par rapport à l'axe des demi-fermettes, nous constatons que les sabots classiques ont été tordus et sont largement déformés.</p> | |

| Action(s) proposée(s) : | | <p>Après dépose des plafonds, réaliser un contrôle et un confortement des plaques à griffes qui présentent un début de dégrafage.</p> <p>Reprendre la fixation des sabots (goujons et pointes) pour assurer une liaison correcte avec le support.</p> <p>Remplacer les sabots tordus par des sabots inclinés adaptés ou par une muraille large goujonnée + équerres de maintien.</p> | |

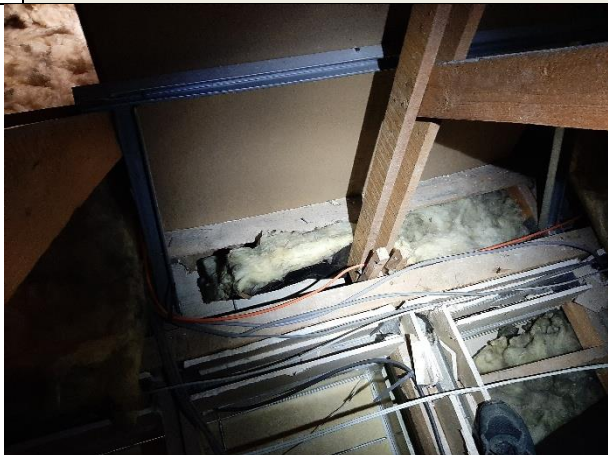
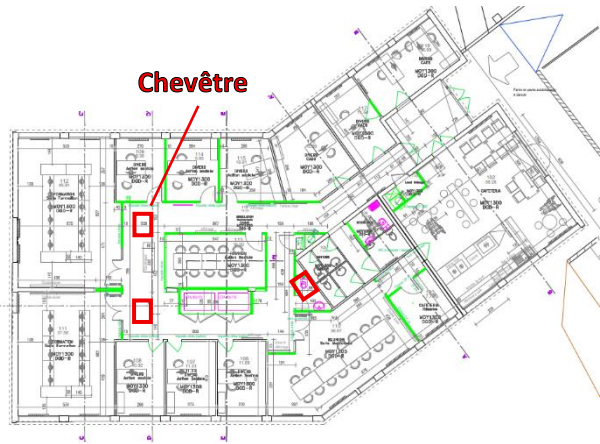
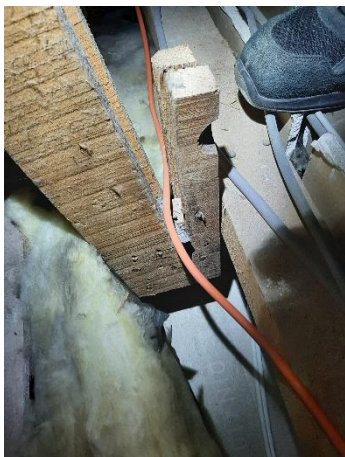
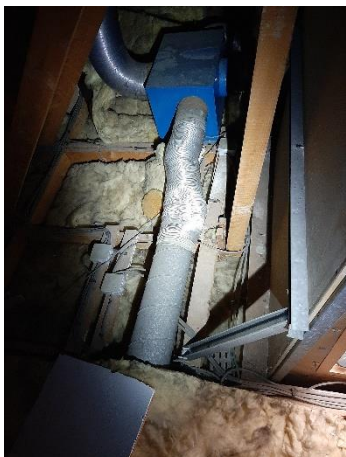
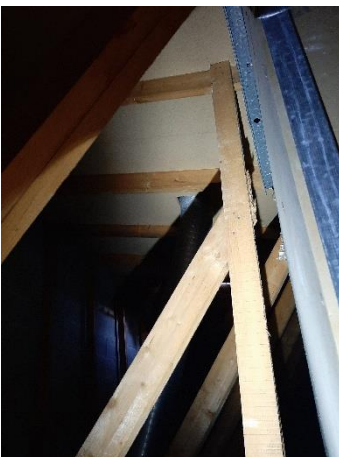
| R04 | Chevêtres | | | | | |
|---|---|---|---|---|---|---|
| Etat constaté : | <p>Une demi-fermette est interrompue au droit de chaque lanterneau. Les demi-fermettes de part et d'autre du lanterneau sont doublées.</p> <p>L'assemblage entre les demi-fermettes du centre et les demi-fermettes doubles par une pièce de bois est insuffisant et non conforme car toute la charge est reprise par une pièce de bois à plat.</p> | | | | | |

| R04 | Chevêtres | | | | | |
|---|---|---|---|---|---|---|
| Action(s) proposée(s) : | <p>Lier les doubles fermettes entre elles par pointes ou vis pour éviter le pianotage et afin qu'elles travaillent ensemble.</p> <p>La pièce de bois actuelle est insuffisante. Cette pièce de chevêtre et sa liaison devront être renforcées.</p> | | | | | |

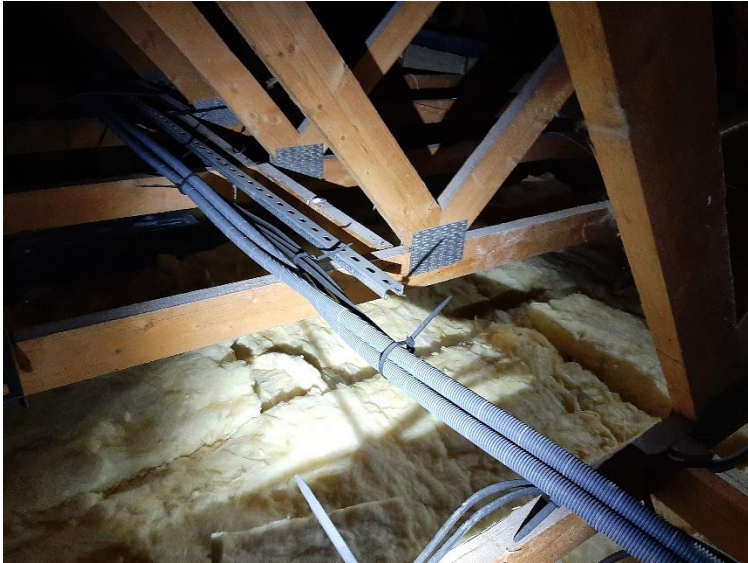
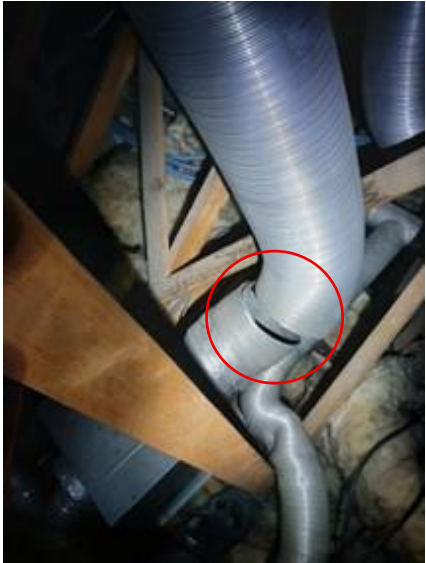
| Etat constaté : | <p>Les plafonds sont composés d'une isolation laine de verre 2x120mm environ, reposant sur un plafond démontable.</p> <p>Nous constatons qu'une gaine CVC est sectionnée.</p> | | | | | |

| Action(s) proposée(s) : | <p>Les plafonds seront déposés et remis à neuf dans le futur projet.</p> | | | | | |

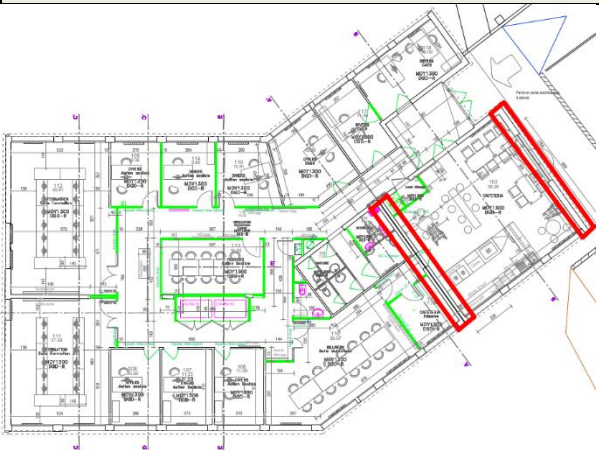
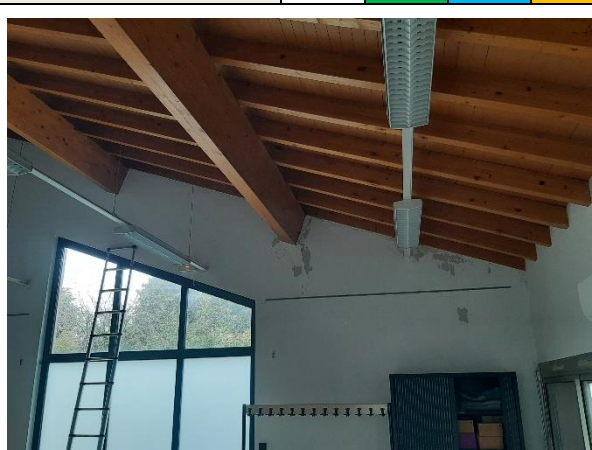
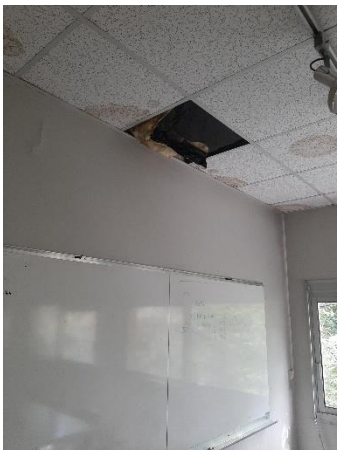
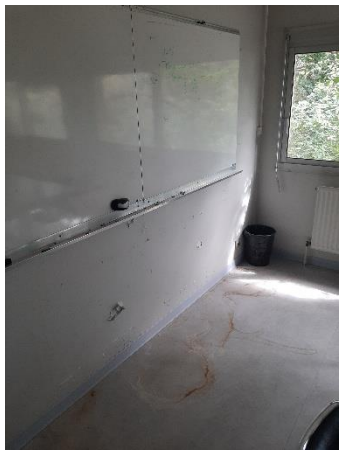
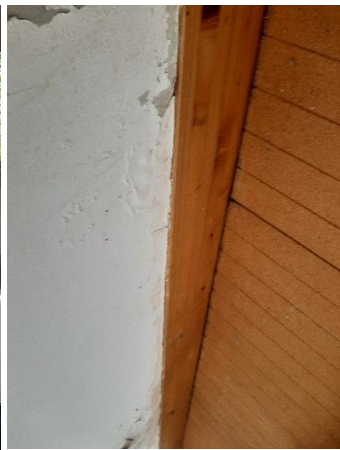
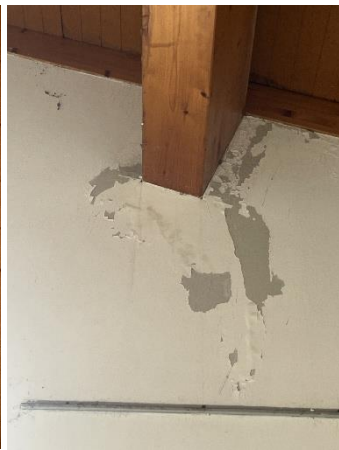
| R06 | État général de l'étanchéité de la couverture | <input type="checkbox"/> | <input checked="" type="checkbox"/> | <input checked="" type="checkbox"/> | <input type="checkbox"/> | <input type="checkbox"/> |
|---|---|---|---|---|---|---|
| <b>Etat constaté :</b> | <p>Nous constatons des traces d'infiltrations récentes sur le mur pignon et le JD.</p> <p>Ces infiltrations ont dégradé des éléments secondaires (peinture, plafond et revêtement de sol).</p> <p>Les bois ne semblent pas être impactés par des dégradations.</p> | | | | | |

| R06 | État général de l'étanchéité de la couverture | <input type="checkbox"/> | <input checked="" type="checkbox"/> | <input checked="" type="checkbox"/> | <input type="checkbox"/> | <input type="checkbox"/> |
|---|---|---|---|---|---|---|
| <b>Action(s) proposée(s) :</b> | <p>Réaliser une révision en zone courante et au droit des points singulier et notamment les rives et au droit du JD.</p> <p>Prévoir une trappe dans le futur plafond pour inspecter régulièrement l'état de la charpente bois et l'absence d'infiltrations.</p> | | | | | |

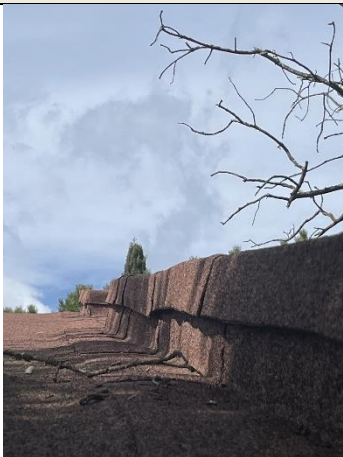
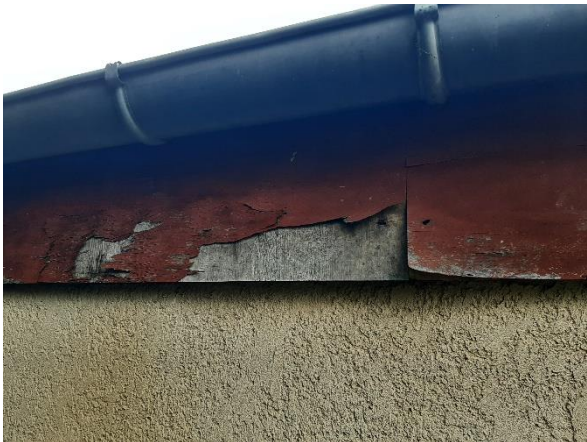
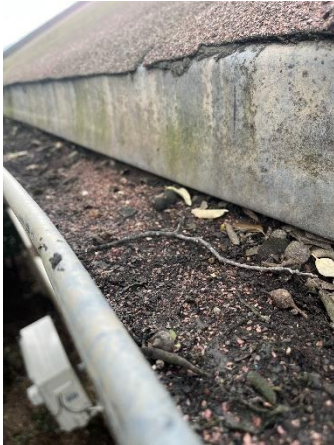
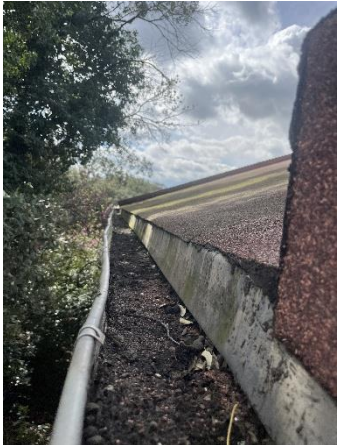
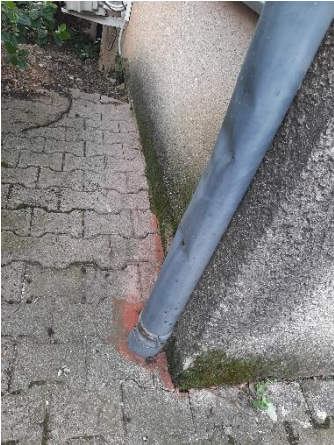
| R07 | Gestion des eaux pluviales | | <input type="checkbox"/> | <input checked="" type="checkbox"/> | <input type="checkbox"/> | <input checked="" type="checkbox"/> | <input checked="" type="checkbox"/> |
|---|---|---|---|---|---|---|---|
| Etat constaté : | | Nous constatons que les gouttières sont largement encombrées de débris végétaux et que la descente EP est pleine et bouchée en pied. | | | | | |

| R07 | Gestion des eaux pluviales | | <input type="checkbox"/> | <input checked="" type="checkbox"/> | <input type="checkbox"/> | <input checked="" type="checkbox"/> | <input checked="" type="checkbox"/> |
|---|---|---|---|---|---|---|---|
| Action(s) proposée(s) : | | Nettoyer et contrôler les gouttières. Déboucher les descentes EP et les réseaux sous dallage.<br><br>Réaliser une révision en zone courante et au droit des points singuliers et notamment les rives et au droit du JD. | | | | | |

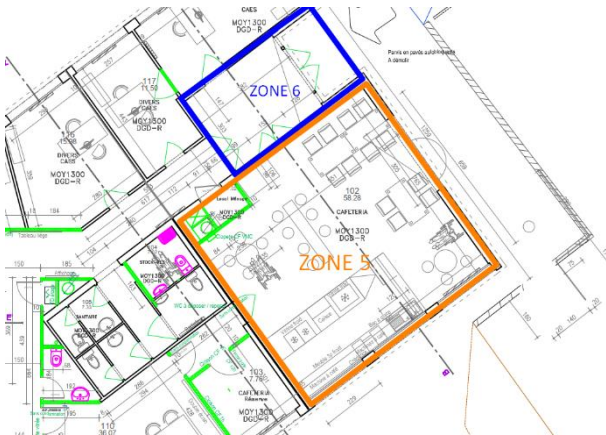
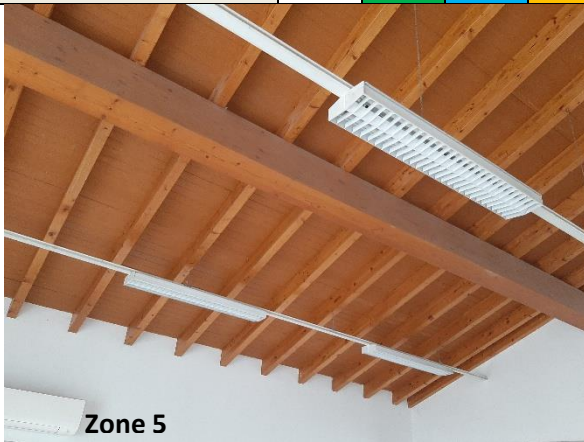
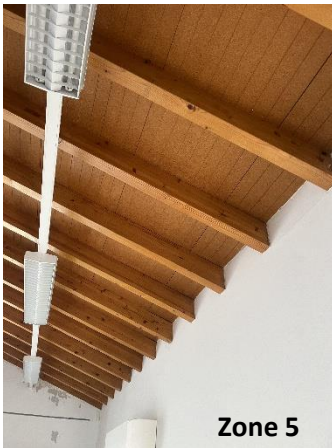
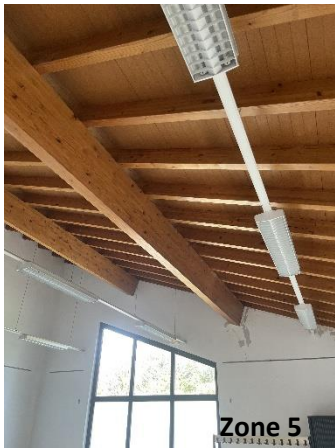
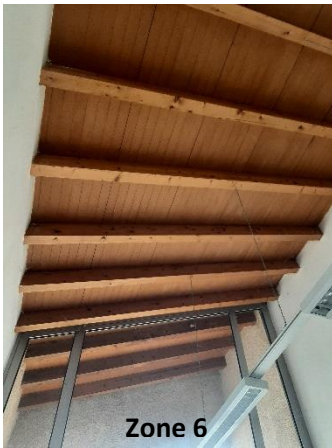
| R08 | État de la charpente BLC | <input type="checkbox"/> | <input checked="" type="checkbox"/> | <input type="checkbox"/> | <input type="checkbox"/> | <input type="checkbox"/> |
|---|---|---|---|---|---|---|
| Etat constaté : | | La charpente située en zone 5 est constituée de chevrons porteurs BLC fixés sur deux pannes BLC. Les pannes sont placées à devers et portent de refend à pignon. Les chevrons sont sur 4 appuis avec un entraxe régulier de 55cm.<br><br>La charpente située en zone 6 est constituée de chevrons porteurs BLC fixés entres deux murs maçonnes avec un entraxe régulier de 60,5cm. | | | | |

| R08 | État de la charpente BLC | <input type="checkbox"/> | <input checked="" type="checkbox"/> | <input type="checkbox"/> | <input type="checkbox"/> | <input type="checkbox"/> |
|---|---|---|---|---|---|---|
| Action(s) proposée(s) : | | Les bois sont en bon état et pourront être conservés à condition que les résistances soient suffisantes au calcul. | | | | |

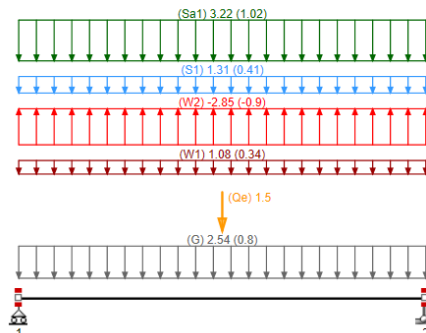
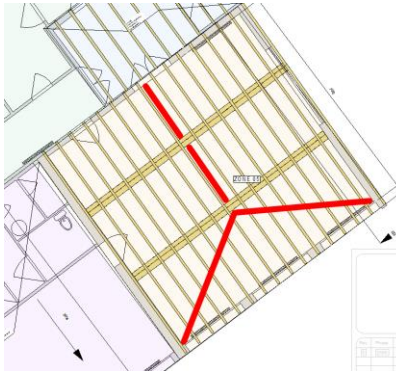
| V07 | Vérification d'une panne – état projeté avec une ligne d'entretoises anti-dévers | 109% | <div><div></div><div></div><div></div></div> | | | | | | | | | | | | | | | | | | | | | | |
|---|---|---|---|---|---|--|---|--|--|---|---|---|---|---|---|---|---|---|---|---|---|---|---|---|---|
| Description et Analyse des résultats : | <p>Panne déversée 183x410mm, entraxe 2,88*1.10=3.17m rampant (facteur de 1.10 pour prise en compte de la continuité d'appui des chevrons), calculé en GL24h et classe de service 2.</p> <p>Prise en compte d'une ligne d'entretoises + de diagonales en K en bas de pente pour maintien anti-dévers selon schéma ci-dessous :</p> <div></div> | | | | | | | | | | | | | | | | | | | | | | | | |
| | <p>Nous constatons qu'avec l'ajout de ce maintien anti-dévers en milieu de travée, Les critères de ELU et de flèche finale sont vérifiés. Seul le critère de flèche de second oeuvre (L/350 DTU Charpente) est légèrement dépassé 109%. Nous pouvons considérer ce léger dépassement comme acceptable. De plus, le fluage du bois est pris en compte en totalité pour le calcul du critère de flèche fragile or, nous pouvons considérer que la part de fluage du bois sous le complexe existant à déjà eu lieux.</p> <p>Le jour de notre visite nous n'avons pas observé à l'œil nu de flèche particulière sur ces pannes existantes alors que la flèche théorique avec les charges existantes est d'environ 38mm. Il est possible que ces pannes aient été fabriquées avec une contreflèche.</p> | | | | | | | | | | | | | | | | | | | | | | | | |

| V07 | Vérification d'une panne – état projeté avec une ligne d'entretoises anti-dévers | 109% | <div><div></div><div></div><div></div></div> | | | | | | | | | | | | | | | | | | | | | | |
|---|---|---|---|---|---|--|---|--|--|---|---|---|---|---|---|---|---|---|---|---|---|---|---|---|---|
| | <p>Action(s) proposée(s) :</p> <p>Faire porter les plafonds sans suspentes fixées à la charpente ou ajouter une ligne d'entretoises anti-dévers + diagonales en K en bas de pente pour ajouter un maintien latéral supplémentaire.</p> <p>Etant donné les grandes portées, la déformée reste significative à mi-portée, nous conseillons de prévoir les éventuelles cloisons sous-jacentes désolidarisées du plafond afin d'éviter les risques éventuels de fissures.</p> | | | | | | | | | | | | | | | | | | | | | | | | |
