## Rapport de mission de repérage des matériaux et produits contenant de l'amiante dans les immeubles bâtis avant réalisation de travaux

Numéro de dossier : 05\_6621/05  
Date du repérage : 03 et 04/07/2024

| Immeuble bâti visité | |
|---|---|
| Adresse | Rue : ..... <b>Affaires Générales</b><br><b>1919 Route de Mende</b><br>Bât., escalier, niveau, appartement n°, lot n° :<br><b>Ce bien ne fait pas partie d'une copropriété</b><br>Code postal, ville : . <b>34293 Montpellier Cédex 5</b><br><b>Références cadastrales non communiquées</b> |

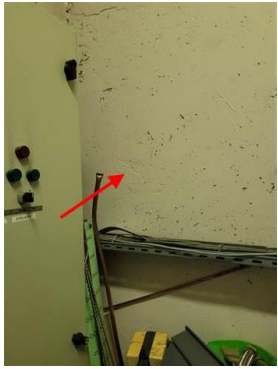
| Zone | Identifiant + Description | Conclusion (justification) | Photo |
|---|---|---|---|
| M002 | <p>Localisation : rdc - chaufferie<br/> Echantillons : P002<br/> Description :<br/> Peinture intumescente</p> | <p>Absence d'amiante<br/> (Après analyse en laboratoire)</p> | |

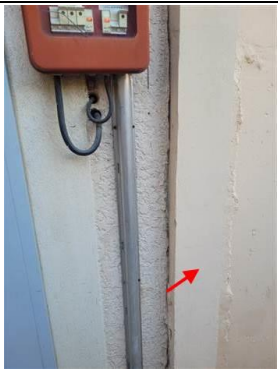
| Zone | Identifiant + Description | Conclusion (justification) | Photo |
|---|---|---|---|
| M003 | <p>Localisation : rdc - façades<br/> Echantillons : P003<br/> Description :<br/> Peinture sur béton</p> | <p>Absence d'amiante<br/> (Après analyse en laboratoire)</p> | |

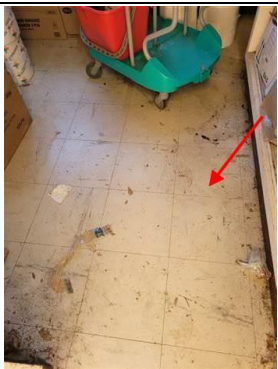
| Zone | Identifiant + Description | Conclusion (justification) | Photo |
|---|---|---|---|
| M004 | <p>Localisation : rdc - pièce 2<br/> Echantillons : P004<br/> Description :<br/> Dalle de sol</p> | <p>Absence d'amiante<br/> (Après analyse en laboratoire)</p> | |

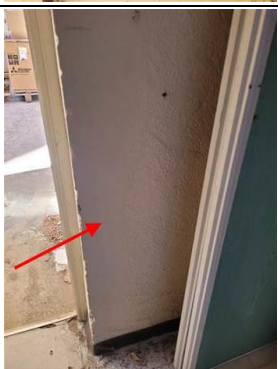
| Zone | Identifiant + Description | Conclusion (justification) | Photo |
|---|---|---|---|
| M005 | <p>Localisation : rdc - pièce 2<br/> Echantillons : P005<br/> Description :<br/> Crépis intérieur</p> | <p>Absence d'amiante<br/> (Après analyse en laboratoire)</p> | |

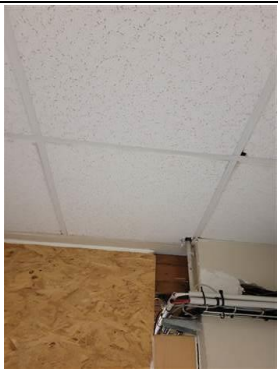
| Zone | Identifiant + Description | Conclusion (justification) | Photo |
|---|---|---|---|
| M015 | <p><u>Localisation</u> : rdc - dgt</p> <p><u>Echantillons</u> : P015</p> <p><u>Description</u> :<br/>Panneaux et plaques</p> | Absence d'amiante<br>(Après analyse en laboratoire) | |

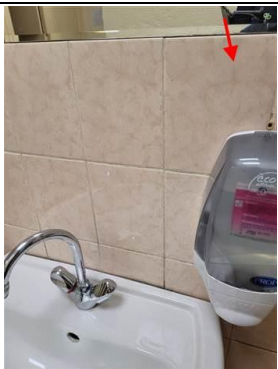
| Zone | Identifiant + Description | Conclusion (justification) | Photo |
|---|---|---|---|
| M016 | <p><u>Localisation</u> : rdc - wc</p> <p><u>Echantillons</u> : P016</p> <p><u>Description</u> :<br/>Colle de faïence</p> | Absence d'amiante<br>(Après analyse en laboratoire) | |

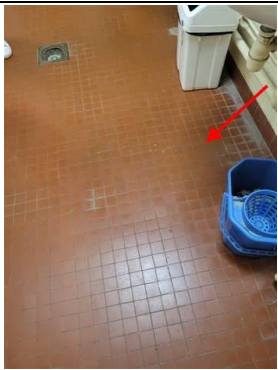
| Zone | Identifiant + Description | Conclusion (justification) | Photo |
|---|---|---|---|
| M019 | <p>Localisation : rdc - wc<br/> Echantillons : P019<br/> Description :<br/> Colle de carrelage</p> | Absence d'amiante<br>(Après analyse en laboratoire) | |

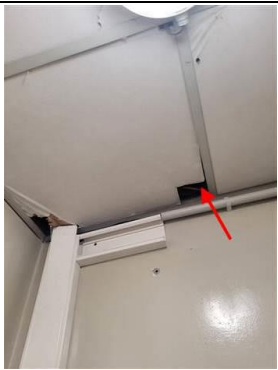
| Zone | Identifiant + Description | Conclusion (justification) | Photo |
|---|---|---|---|
| M038 | <p>Localisation : local ménage<br/> Echantillons : P038<br/> Description :<br/> Panneaux et plaques</p> | <p>Absence d'amiante<br/> (Après analyse en laboratoire)</p> | |

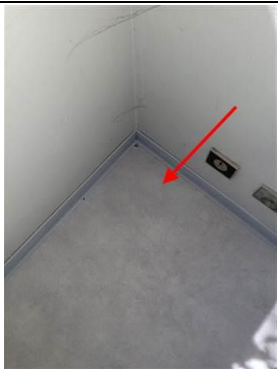
| Zone | Identifiant + Description | Conclusion (justification) | Photo |
|---|---|---|---|
| M046 | <u>Localisation</u> : salle 16<br><u>Echantillons</u> : P046<br><u>Description</u> :<br>Sous-couche (carton, feutre, ...) de revêtement souple | Absence d'amiante<br>(Après analyse en laboratoire) | |

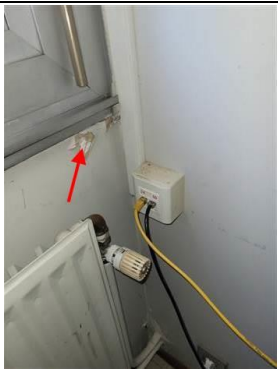
| Zone | Identifiant + Description | Conclusion (justification) | Photo |
|---|---|---|---|
| M050 | <p>Localisation : pièce 8<br/>Echantillons : P050<br/>Description :<br/>Peinture décorative (paillétées, gouttelettes, ...)</p> | <p>Absence d'amiante<br/>(Après analyse en laboratoire)</p> | |

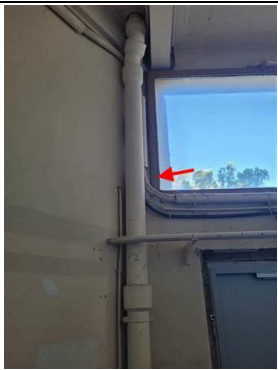
| Zone | Identifiant + Description | Conclusion (justification) | Photo |
|---|---|---|---|
| M054 | <p>Localisation : rdc - stock granules<br/> Echantillons :<br/> Description :<br/> Conduit en fibres-ciment</p> | <p>Présence d'amiante<br/> (Sur jugement de l'opérateur)</p> | |

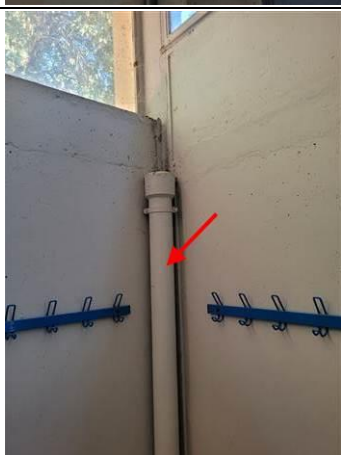
| Zone | Identifiant + Description | Conclusion (justification) | Photo |
|---|---|---|---|
| M055 | <p>Localisation : rdc - salle grand travers<br/> Echantillons :<br/> Description :<br/> Conduit en fibres-ciment</p> | <p>Présence d'amiante<br/> (Sur jugement de l'opérateur)</p> | |
