# DIAGNOSTIC COMPLEMENTAIRE BÂTIMENT N°1 PAR SUITE DU CYCLONE CHIDO DU 14/12/2024

DIAGNOSTIC DU TRIBUNAL  
JUDICIAIRE DE MAYOTTE

RAPPORT CONCERNANT LE  
BÂTIMENT N°1 A KAWENI

| Date : | 13/03/2025 |

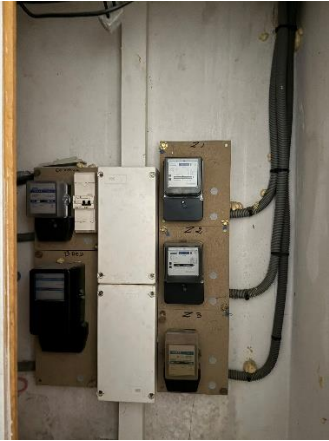
| | <p><b>ORIGINE DES INSTALLATIONS :</b></p> <p>Le TGBT des locaux est alimenté depuis la colonne de distribution EDM où se trouve le compteur.</p> <p>Le compteur des locaux n'est pas identifié. Il s'agit de l'un des Z1, Z2 ou Z3.</p> <p>Celui-ci ne présente pas de défaillance visible.</p> | 😊 |

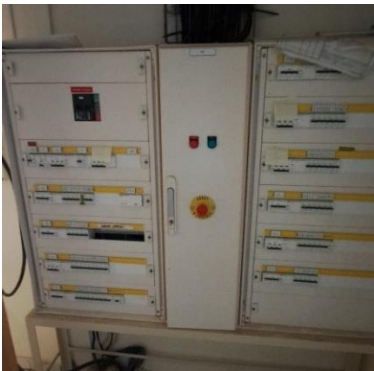
| | <p><b>ORIGINE DES INSTALLATIONS - NORMALES :</b></p> <p>Le TGBT se trouve dans une gaine technique dans la partie centrale du bâtiment.</p> <p>La couverture de cette zone n'a pas été endommagée. Le TGBT est resté au sec et n'a pas été exposé aux intempéries.</p> <p>Les protections de têtes de groupe ont été abaissées afin d'assurer la coupure générale du site par sécurité.</p> <p>Une remise sous tension par une entreprise spécialisée sera à prévoir afin de prévenir tous dysfonctionnement éventuels.</p> | 😊 |

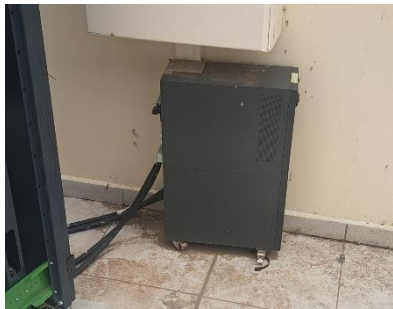
| | <p><b>ORIGINE DES INSTALLATIONS - ONDULÉES :</b></p> <p>Le TGBT alimente un onduleur qui se trouvait dans le local serveur et qui alimentait lui-même un TD-ONDULE.</p> <p>La couverture et la charpente au-dessus de cette zone (nord du bâtiment) est partie laissant à l'air libre les installations, donc soumis aux intempéries.</p> <p>Cet équipement peut être considéré comme hors service compte tenu de cette exposition. Il devra être remplacé.</p> | |

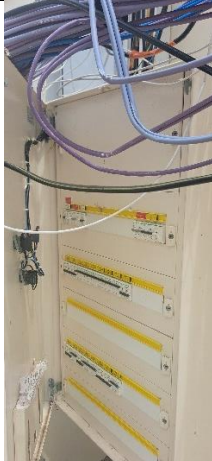
| | <p><b>ORIGINE DES INSTALLATIONS - ONDULÉES :</b></p> <p>Le TD-ONDULE se trouve dans le local serveur. Alimenté depuis l'onduleur se trouvant en dessous.</p> <p>La couverture et la charpente au-dessus de cette zone (nord du bâtiment) est partie laissant à l'air libre les installations, donc soumis aux intempéries.</p> <p>Cet équipement peut être considéré comme hors service compte tenu de cette exposition. Il devra être remplacé dans son intégralité.</p> | |

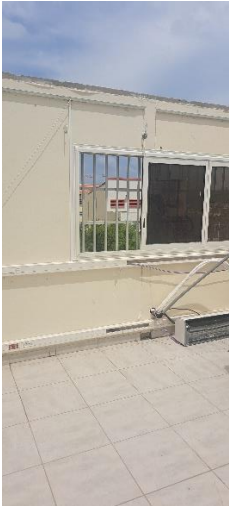
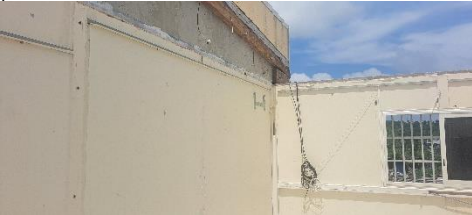
| | <p><b>BUREAU N°1 :</b></p> <p>Le bureau se trouve dans la zone nord pour laquelle la couverture et la charpente ont été arraché.</p> <p>L'ensemble des installations électriques sont à reprendre :</p> <ul style="list-style-type: none"> <li>- Eclairage,</li> <li>- Climatisation,</li> <li>- Prise de courant,</li> <li>- Réseau informatique,</li> <li>- Intrusion.</li> </ul> <p>Dans ce bureau, les cheminements (goulotte) sont récupérables partiellement</p> | |

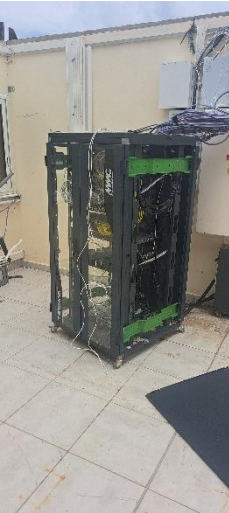
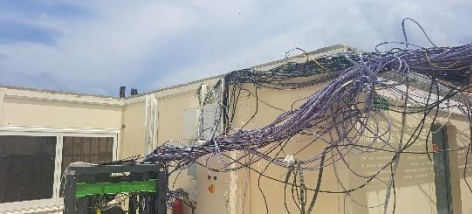
| | <p><b>SALLE SERVEUR :</b></p> <p>La salle serveur se trouve dans la zone nord pour laquelle la couverture et la charpente ont été arraché.</p> <p>L'ensemble des installations électriques sont à reprendre :</p> <ul style="list-style-type: none"> <li>- Eclairage,</li> <li>- Climatisation,</li> <li>- Prise de courant,</li> <li>- Réseau informatique,</li> <li>- Intrusion.</li> </ul> <p>Dans ce local toutes les installations sont à reprendre.</p> | |

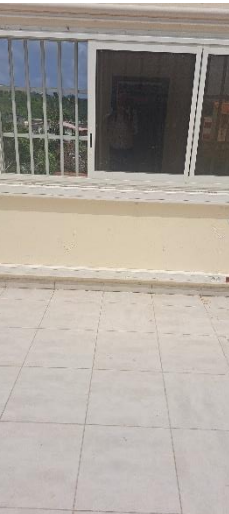
| | <p><b>BUREAU N°2 / GREFFE CIVIL :</b></p> <p>Le bureau se trouve dans la zone nord pour laquelle la couverture et la charpente ont été arraché.</p> <p>L'ensemble des installations électriques sont à reprendre :</p> <ul style="list-style-type: none"> <li>- Eclairage,</li> <li>- Climatisation,</li> <li>- Prise de courant,</li> <li>- Réseau informatique,</li> <li>- Intrusion.</li> </ul> <p>Dans ce bureau, les cheminements (goulotte) sont récupérables partiellement</p> | |

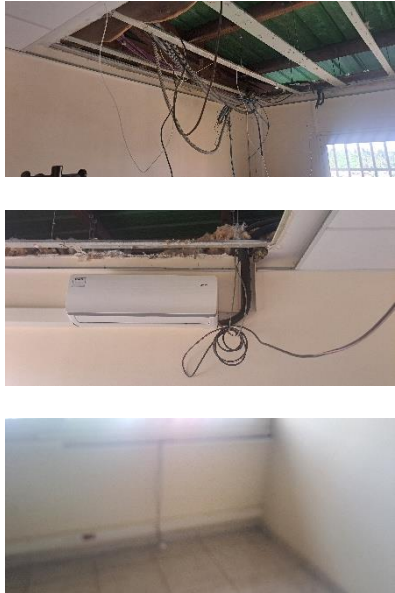
| | <p><b>BUREAU N°3 / JUGES :</b></p> <p>Le bureau se trouve en limite de la zone nord pour laquelle la couverture et la charpente ont été arraché.</p> <p>Le plafond est fortement endommagé.</p> <p>L'ensemble des installations électriques sont à reprendre :</p> <ul style="list-style-type: none"> <li>- Eclairage,</li> <li>- Climatisation,</li> <li>- Prise de courant,</li> <li>- Réseau informatique,</li> <li>- Intrusion.</li> </ul> <p>Dans ce bureau, les cheminements (goulotte) sont récupérables partiellement</p> | |

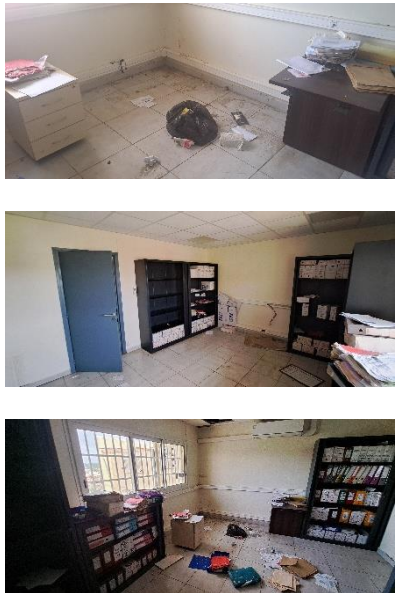
| | <p><b>BUREAU N°4 / GREFFE AFFAIRES FAMILIALES :</b></p> <p>Le bureau est en dehors de l'emprise des dégâts de la couverture et de la charpente, cependant, nous constatons des traces d'humidité sur les plafonds et au droit des luminaires.</p> <p>Les installations suivantes seront à contrôler :</p> <ul style="list-style-type: none"> <li>- Prises de courant,</li> <li>- Climatisation.</li> </ul> <p>Pour les installations suivantes, nous préconisons un remplacement :</p> <ul style="list-style-type: none"> <li>- Eclairage,</li> <li>- Réseau informatique</li> </ul> <p>Dans ce bureau, les cheminements (goulotte) sont récupérables partiellement</p> | |

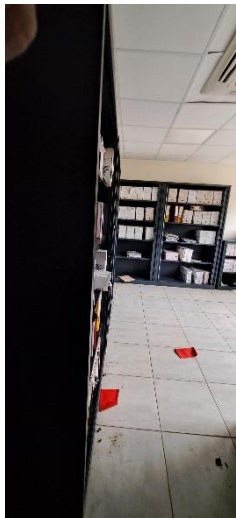
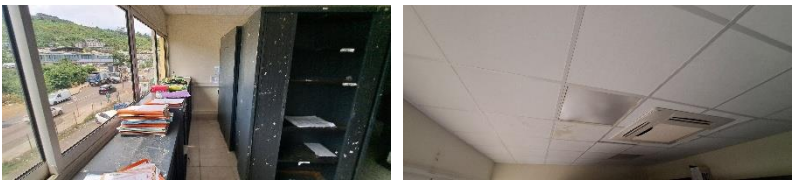
| | <p><b>BUREAU N°5 / GREFFE CPH :</b></p> <p>Ce local sert de rangement, les armoires des bureaux ont été déménagées dans ce local.</p> <p>Le bureau est en dehors de l'emprise des dégâts de la couverture et de la charpente, cependant, nous constatons des traces d'humidité sur les plafonds et au droit des luminaires.</p> <p>Les installations suivantes seront à contrôler :</p> <ul style="list-style-type: none"> <li>- Prises de courant,</li> <li>- Climatisation.</li> </ul> <p>Pour les installations suivantes, nous préconisons un remplacement :</p> <ul style="list-style-type: none"> <li>- Eclairage,</li> <li>- Réseau informatique</li> </ul> <p>Dans ce bureau, les cheminements (goulotte) sont récupérables partiellement</p> | |

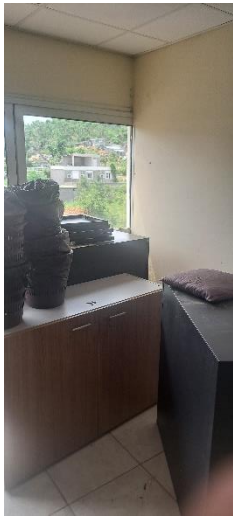
| | <p><b>BUREAU N°6 :</b><br/>Le bureau est en dehors de l’emprise des dégâts de la couverture et de la charpente, cependant, nous constatons des traces d’humidité sur les plafonds et au droit des luminaires.</p> <p>Les installations suivantes seront à contrôler :</p> <ul style="list-style-type: none"> <li>- Prises de courant,</li> <li>- Climatisation.</li> </ul> <p>Pour les installations suivantes, nous préconisons un remplacement :</p> <ul style="list-style-type: none"> <li>- Eclairage,</li> <li>- Réseau informatique</li> </ul> <p>Dans ce bureau, les cheminements (goulotte) sont récupérables partiellement</p> | |

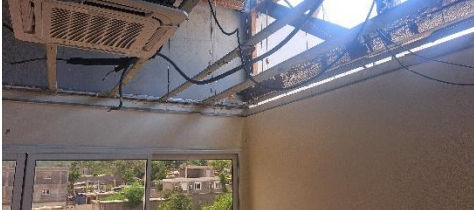
| | <p><b>BUREAU N°9 / CHARGE D’ACCOMPAGNEMENT A LA MOBILITÉ GÉOGRAPHIQUE :</b><br/>Le bureau se trouvant dans la zone nord pour laquelle la couverture et la charpente ont été arrachés.</p> <p>L’ensemble des installations électriques sont à reprendre :</p> <ul style="list-style-type: none"> <li>- Eclairage,</li> <li>- Réseau informatique,</li> <li>- Intrusion.</li> </ul> <p>Dans ce bureau, les cheminements (goulotte) et peut être les prises de courant sont récupérables partiellement</p> | |

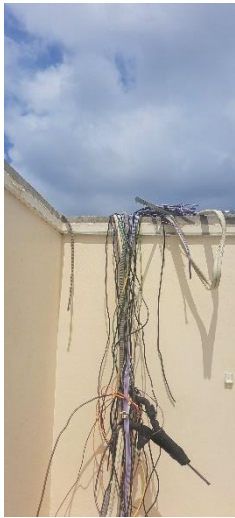
| | <p><b>BUREAU N°10 / GREFFE TUTELLES/</b></p> <p>Le bureau se trouvant en limite de la zone nord pour laquelle la couverture et la charpente ont été arraché.</p> <p>L'ensemble des installations électriques sont à reprendre :</p> <ul style="list-style-type: none"> <li>- Eclairage,</li> <li>- Climatisation,</li> <li>- Prise de courant,</li> <li>- Réseau informatique,</li> <li>- Intrusion.</li> </ul> <p>Dans ce bureau, les cheminements (goulotte) sont récupérables partiellement</p> | |

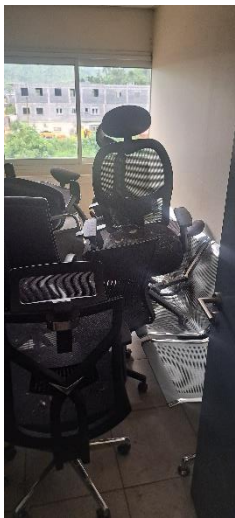
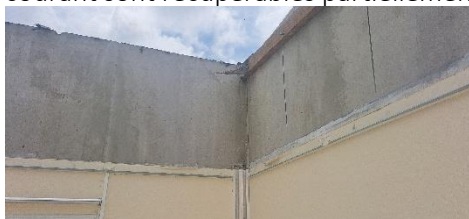
| | <p><b>SALLE D'ATTENTE :</b></p> <p>La salle d'attente a été transformé en local de stockage des fauteuils. La salle est en dehors de l'emprise des dégâts de la couverture et de la charpente, cependant, nous constatons des traces d'humidité sur les plafonds et au droit des luminaires.</p> <p>Les installations suivantes seront à contrôler :</p> <ul style="list-style-type: none"> <li>- Prises de courant,</li> <li>- Climatisation.</li> </ul> <p>Pour les installations suivantes, nous préconisons un remplacement :</p> <ul style="list-style-type: none"> <li>- Eclairage,</li> <li>- Réseau informatique</li> </ul> <p>Dans ce local, les cheminements (goulotte) sont récupérables partiellement</p> | |

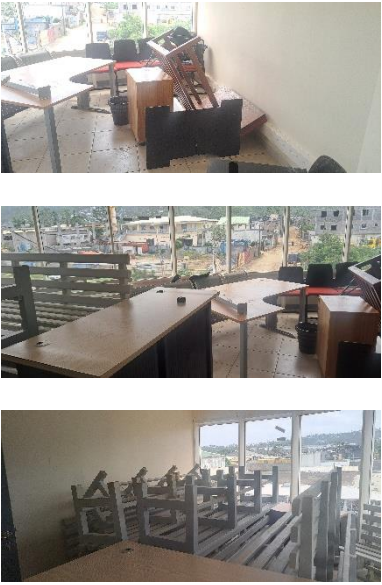
| | <p><b>SALLE D'AUDITION / SALLE DE REUNION MUTUALISÉE :</b><br/>Le bureau est en dehors de l'emprise des dégâts de la couverture et de la charpente, cependant, nous constatons des traces d'humidité sur les plafonds et au droit des luminaires.</p> <p>Les installations suivantes seront à contrôler :</p> <ul style="list-style-type: none"> <li>- Prises de courant,</li> <li>- Climatisation.</li> </ul> <p>Pour les installations suivantes, nous préconisons un remplacement :</p> <ul style="list-style-type: none"> <li>- Eclairage,</li> <li>- Réseau informatique</li> </ul> <p>Dans ce bureau, les cheminements (goulotte) sont récupérables partiellement</p> | |

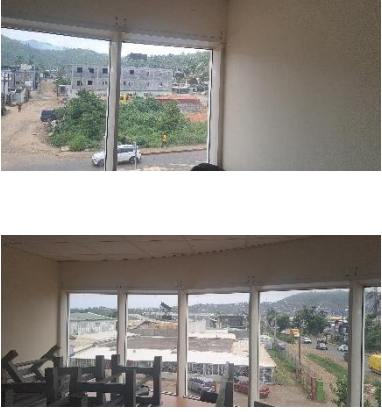
| | <p><b>SALLE D'AUDITION / SALLE DE REUNION MUTUALISÉE :</b><br/>Indépendamment des installations électrique, les vitrages de cette salle sont à reprendre partiellement</p> | |

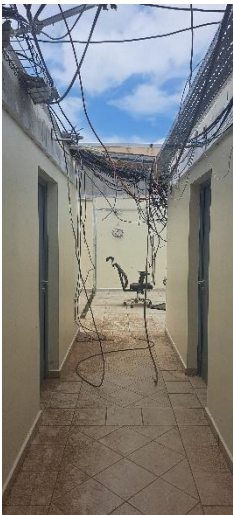
| | <p><b>CIRCULATIONS :</b></p> <p>Les deux extrémités de la circulation (Nord et Est) seront à reprendre.</p> <p>Les installations d'éclairage sont à reprendre dans ces deux parties et à contrôler en partie centrale.</p> <p>L'éclairage de sécurité ne semble pas endommagé, mais une vérification sera à réaliser.</p> | |

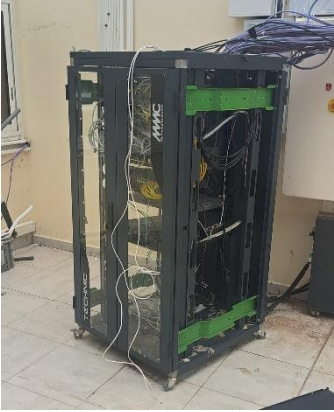
| | <p><b>ORIGINE DES INSTALLATIONS :</b><br/>La baie VDI servant à l'ensemble du réseau informatique des locaux se trouvant dans le local serveur au nord du bâtiment.</p> <p>La couverture et la charpente au-dessus de cette zone est partie laissant à l'air libre les installations, donc soumis aux intempéries.</p> <p>L'ossature de la baie pourrait être réutilisée, mais l'ensemble du câblage et des éléments actifs au sein de celle-ci sont à remplacer</p> | |

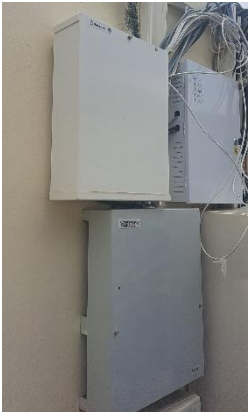
| | <p><b>ORIGINE DES INSTALLATIONS :</b><br/>Les équipements centraux des installations de contrôle d'accès et d'anti-intrusion se trouvaient dans le local serveur au nord du bâtiment.</p> <p>La couverture et la charpente au-dessus de cette zone est partie laissant à l'air libre les installations, donc soumis aux intempéries.</p> <p>L'ensemble de ces équipements sont à remplacer.<br/>Les détecteurs extérieurs, les lecteurs de badges, les détecteurs au sein des locaux seront à traiter au cas par cas en parallèle.</p> | |

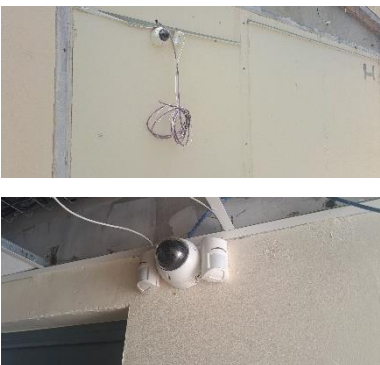
| | <p><b>CIRCULATIONS :</b><br/>Les installations de CA d'INT et de VP de l'ensemble de la circulation seront à contrôler. Une partie du câblage sera à remettre en état, voir à refaire à neuf.</p> <p>Sauf avis contraire, la matériel actuellement en place est récupérable.</p> | |

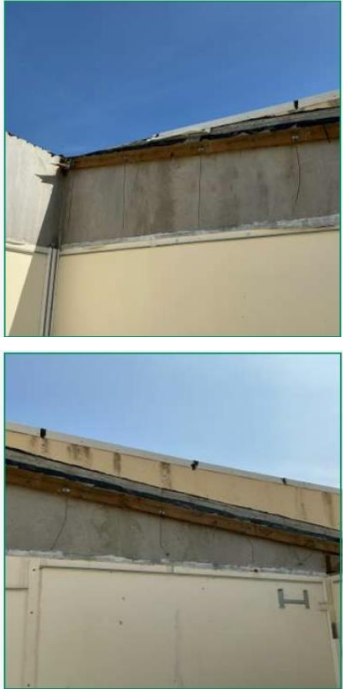
| | <p><b>BUREAU N°1 :</b><br/> Muralières fixées par Goujon d'ancrage au mur, toujours en place<br/> Les fixations des autres éléments de charpente ont été emportés mais pas celle contre le mur goujonné de la sorte<br/> Traces de sabots et d'arrachement de pièces de bois des pannes liées à<br/> L'arrachement de la couverture en extrémité de bâtiment<br/> Cet arrachement aux extrémités du bâtiment est cohérent avec un vent d'extrémité plus important en milieu de toiture<br/> ➔ Les éléments de charpentes sont à reconstituer</p> | |

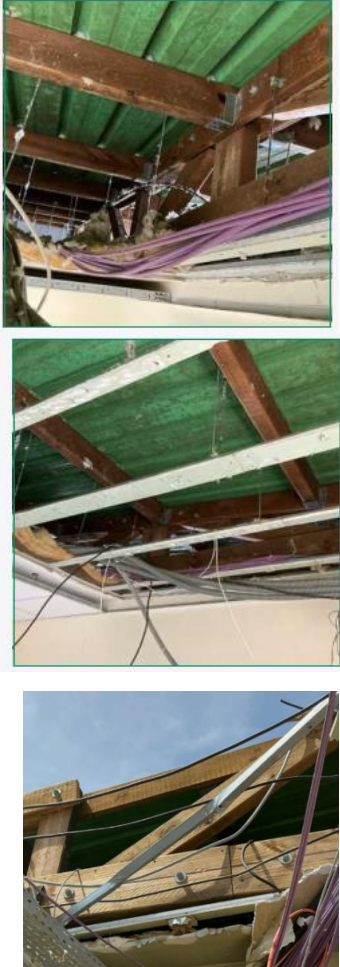
| | <p><b>BUREAU N°9 / CHARGE D’ACCOMPAGNEMENT A LA MOBILITÉ GÉOGRAPHIQUE :</b></p> <p>Le bureau se trouvant dans la zone nord pour laquelle la couverture et la charpente ont été arraché.</p> <ul style="list-style-type: none"> <li>- La ferme ne présente pas de dégradation importante suite soulèvement de la tôle provoquant des chutes.</li> </ul> <p>Néanmoins:</p> <ul style="list-style-type: none"> <li>- une fissure au niveau d’un des potelets de ferme</li> <li>- une des diagonales a subi un décrochage d’assemblage probablement lié</li> </ul> <p>au phénomène cyclonique, et le soulèvement provoqué</p> | |

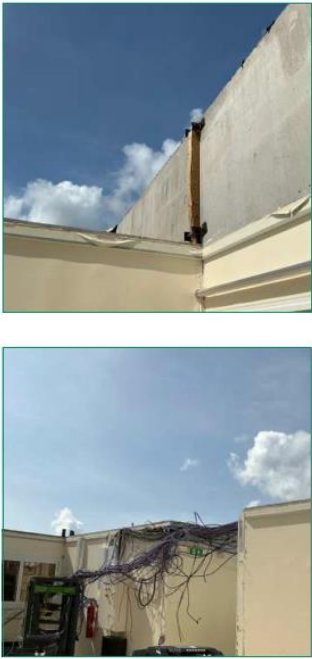
| | <p><b>BUREAU N°11</b></p> <p>-Rupture de la pièce verticale de la ferme, poinçon, au droit des boulons traversants : Un fendage de la pièce sur toute sa hauteur, une rupture ayant commencé à l'assemblage.</p> <p>Cette rupture est liée à la présence d'un seul organe de fixation au mur ainsi que sur le bois en 2 points : en partie haute et basse du poinçon via des équerres</p> <p>-Le poinçon n'était pas liaisonné par ancrage au mur, ce qui aurait pu limiter le fendage de la pièce sous l'effet de l'arrachement de toiture</p> <p>-Traces de sabot en vis à vis sur le voile opposé, probablement l'assise à l'égout des éléments structurels (ferme), pas de restant des pièces, une rupture du bois sous les efforts de soulèvements --&gt; ces ruptures sont signes d'un sous dimensionnement de sections et des assemblages</p> | |

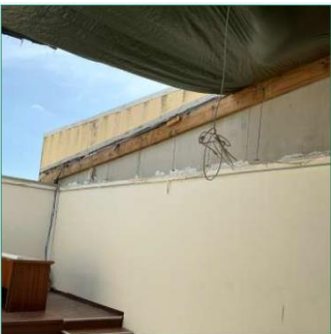
| | <p><b>SALLE DE DELIBERE/ SALLE D'AUDIENCE :</b></p> <p>La salle se trouve dans de la zone est pour laquelle la couverture et la charpente ont été arraché.</p> <p>Muralière contre un mur, toujours fixée par goujon d'ancrage.</p> <p>L'ensemble des autres éléments de charpentes (pannes et tôle ) ont été décrochés par le vent cyclonique sauf les deux pannes côté faîtage et le solin en place</p> <p>Il faut prévoir le remplacement complet de la charpente</p> | |

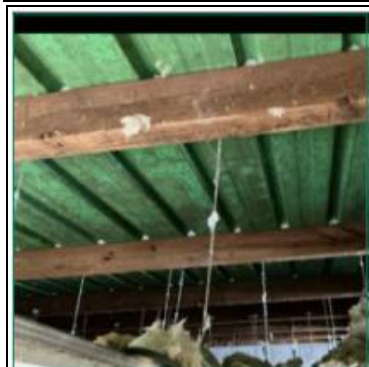
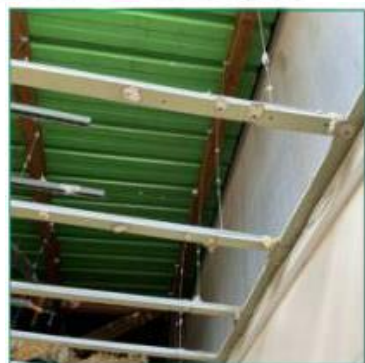
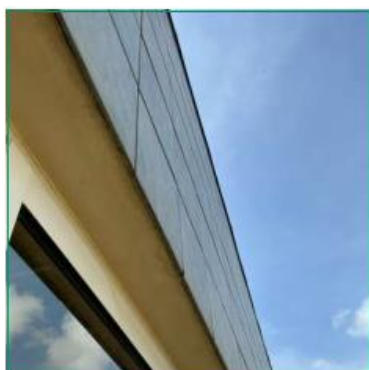
L'assemblage contre mur par équerre de l'entrait a été dégradé avec sectionnement du bois

--> on distingue les mêmes typologies de ruptures que sur les fermes à l'autre extrémité du bâtiment

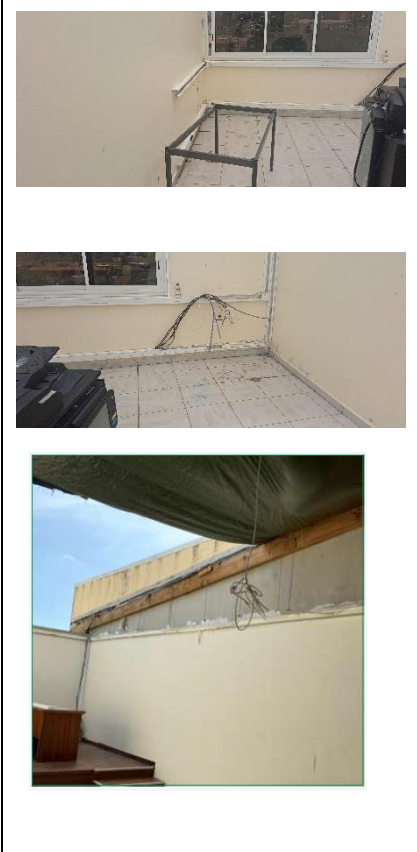
| | <p>Les zones situées sous la charpente / couverture arrachée ont été sinistrées, nous avons considéré un réaménagement complet des zones à savoir :</p> <ul style="list-style-type: none"> <li>- Menuiseries extérieures,</li> <li>- Menuiseries intérieures,</li> <li>- Cloisonnement – faux plafonds,</li> <li>- Carrelage,</li> <li>- Peinture</li> <li>- Reprise des fissures non préjudiciables,</li> </ul> | |

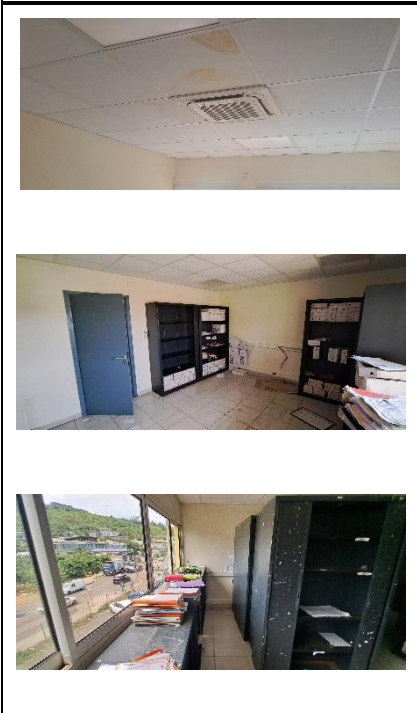
| | <p>Les zones non situées sous la charpente / couverture arrachée ont été partiellement sinistrées, nous avons considéré les travaux suivants :</p> <ul style="list-style-type: none"> <li>- Remplacement du faux plafond,</li> <li>- Remise en peinture complète.</li> </ul> | |
