## **PROCES VERBAL DE CONSTAT**

**LE SAMEDI VINGT ET UN DECEMBRE DEUX MILLE VINGT-QUATRE**

**LA COUR D'APPEL DE SAINT DENIS  
CS 61035  
166 Rue Juliette Dodu  
97404 SAINT DENIS CEDEX**

Je commence les constatations sur le **Bâtiment 1**.

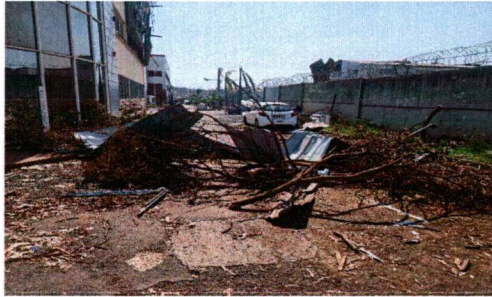
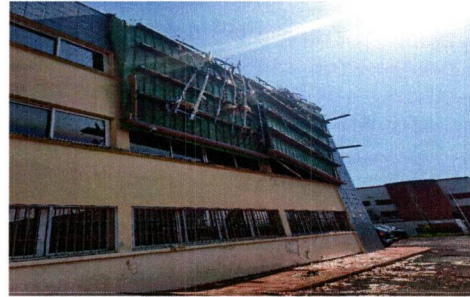
De l'extérieur, je constate que l'entrée des lieux est obstruée par des branches d'arbres et de tôles éparpillées sur le sol.

Une partie de la toiture d'une longueur d'environ 13 mètres s'est décollée et suspendue dans le vide du côté de l'entrée dans l'enceinte du Tribunal. Cette toiture peut tomber à tout moment.

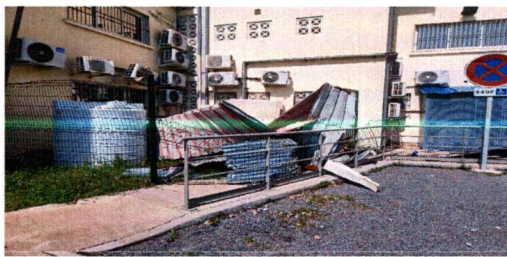
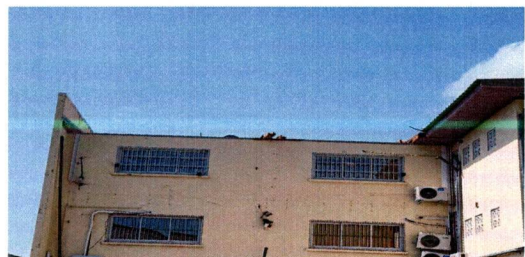
Derrière le bâtiment 1, du côté de l'entrée, je constate qu'une partie de la toiture s'est également décollée sur une distance d'environ 8 mètres.

J'observe qu'un pan de la charpente est cassé. Un amas de tôles de trouve sur le sol.

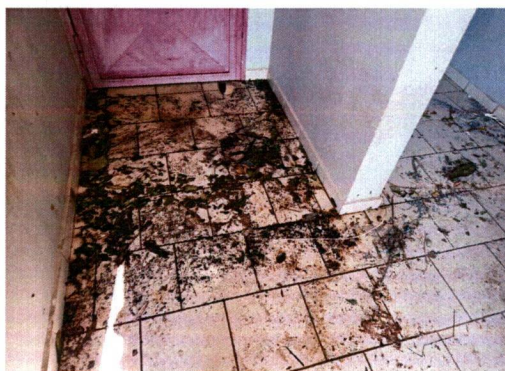
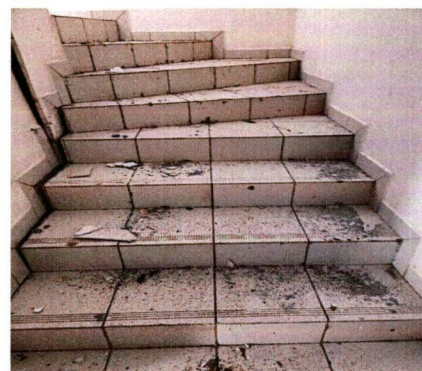
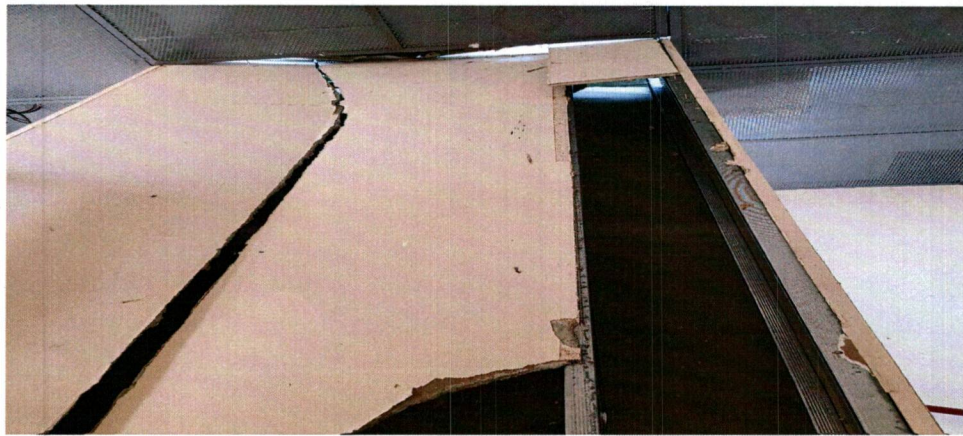
Je constate que l'entrée et les marches de l'escalier sont remplis de salissures et des feuilles d'arbres éparpillées partout ainsi que des débris de mortiers tombés.

L'ascenseur est hors services.

La colonne montante des escaliers faite en placoplâtre est cassée.

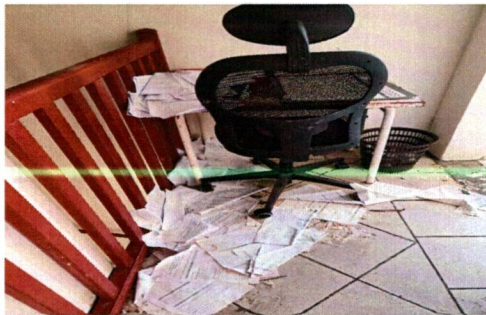
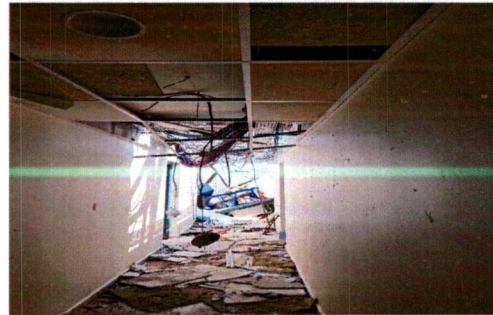
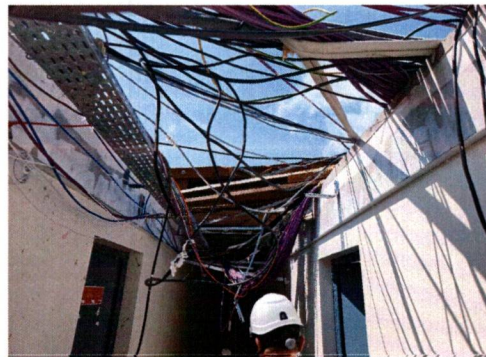
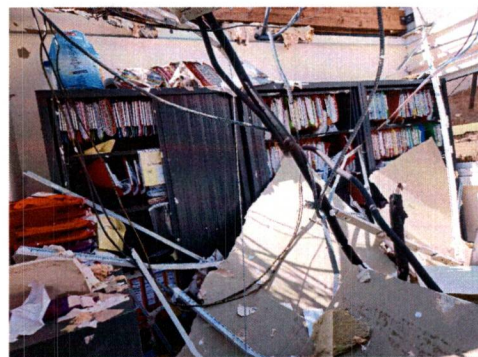
Toujours sous la direction de **Monsieur LIGNIER Jean-Philippe**, je note que le sol est entièrement mouillé, recouvert des dalles du faux plafond en laines de verre, des morceaux du placoplâtre et des documents éparpillés et entièrement mouillés.

Je relève que du côté droit du bâtiment, toute la toiture s'est retournée. Les éléments de la toiture ne sont pas en place. Les dalles du faux plafond sont entièrement détruites. Les chemins du câble sont tous apparents et pendent de partout.

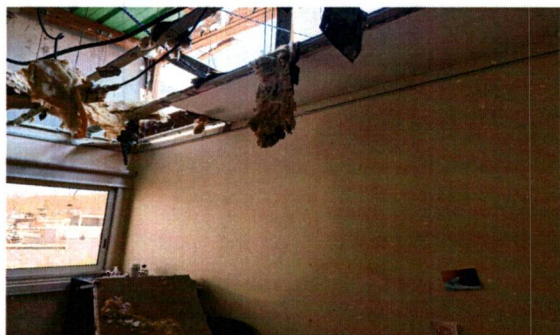
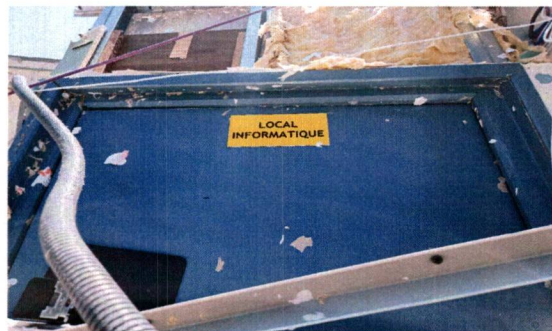
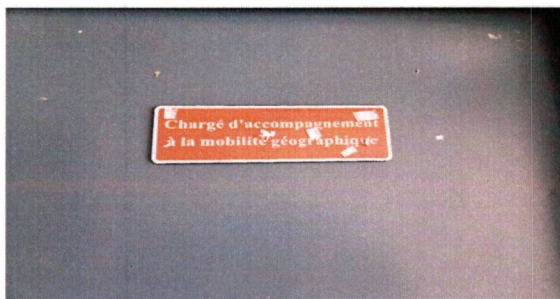
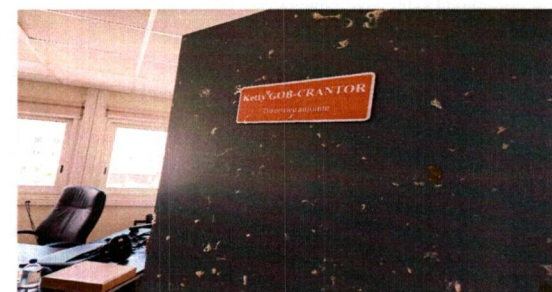
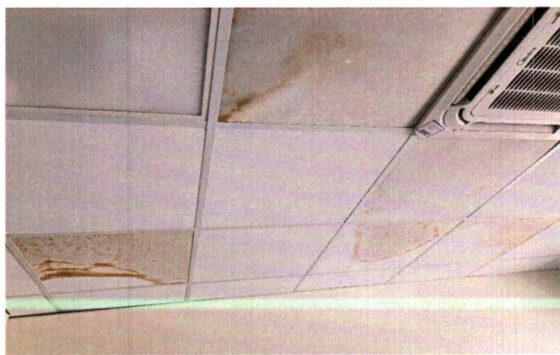
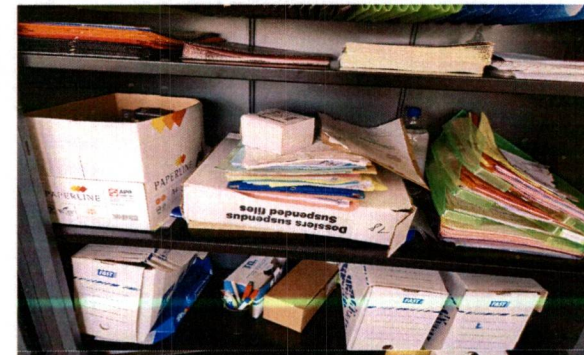
Tous les bureaux se trouvant de ce côté sont entièrement détruits.

C'est le cas du **bureau du greffe de tutelle**, du **Bureau du vice-président** et du **local informatique**.

Ces bureaux sont dépourvus de toiture.

**Le Bureau chargé d'accompagnement à la mobilité géographique** : le bureau est souillé.

**Le Bureau de la Directrice adjointe** : le faux plafond est mouillé ainsi que les documents contenus dans l'armoire.

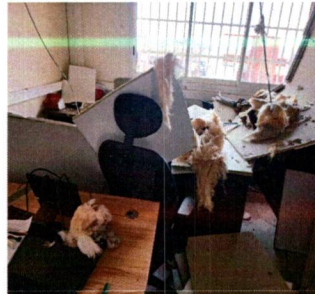
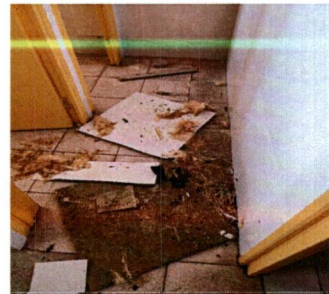
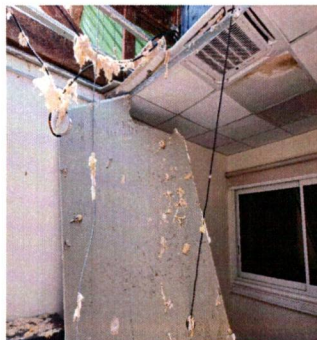
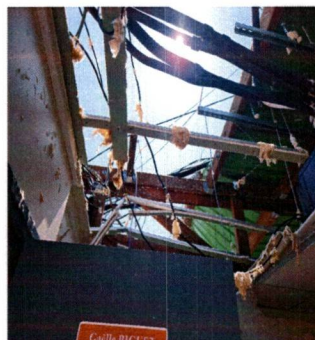
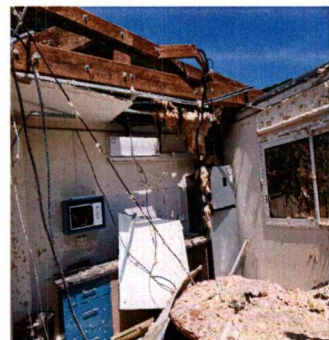
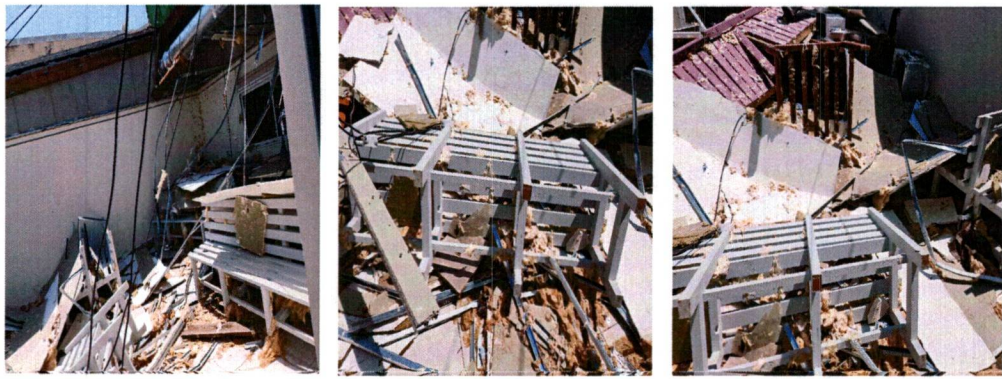
- **La salle d'audience** : je note que 3 dalles du faux plafond sont tombées et le reste du faux plafond est imbibé d'eau.
- **Le couloir** : les dalles du faux plafond sont également imbibées d'eau et elles risquent de tomber à tout moment.

- **Bureau de la Présidente, section interprofessionnelle**. Ce bureau est souillé par l'humidité.
- **Bureau de la vice-présidente du CPH** : Les dalles du faux plafond présentent des tâches d'humidité. Elles sont imbibées d'eau et risquent de tomber à tout moment.

- **Bureau de la Présidente** : Une partie de la toiture est tombée laissant voir une partie des éléments de la charpente. L'autre partie de la toiture risque de tomber à tout moment

- **Salle de délibéré** : Elle est entièrement détruite et se trouve à ciel ouvert.
- **Salle d'audience** : Elle est également entièrement détruite. Les éléments du faux plafond en placoplâtre sont suspendus. La toiture est entièrement enlevée.

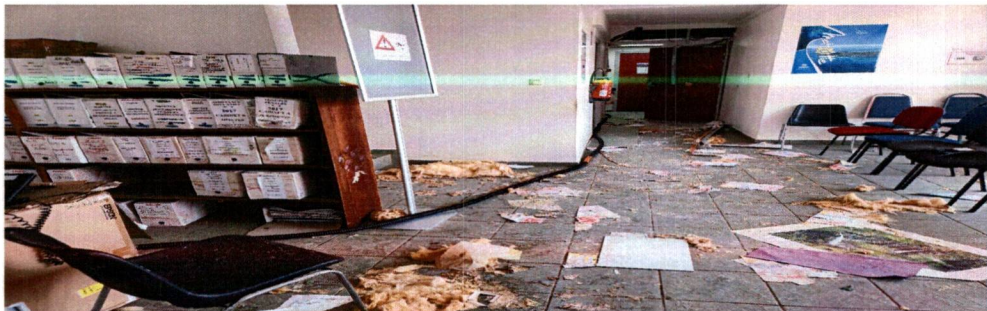
Dans le hall d'attente, je relève que le sol est mouillé, rempli de salissures de laine de verre, de feuilles de papiers éparpillées un peu partout.

Les chaises et le placard d'archives sont mouillés et souillés par l'humidité

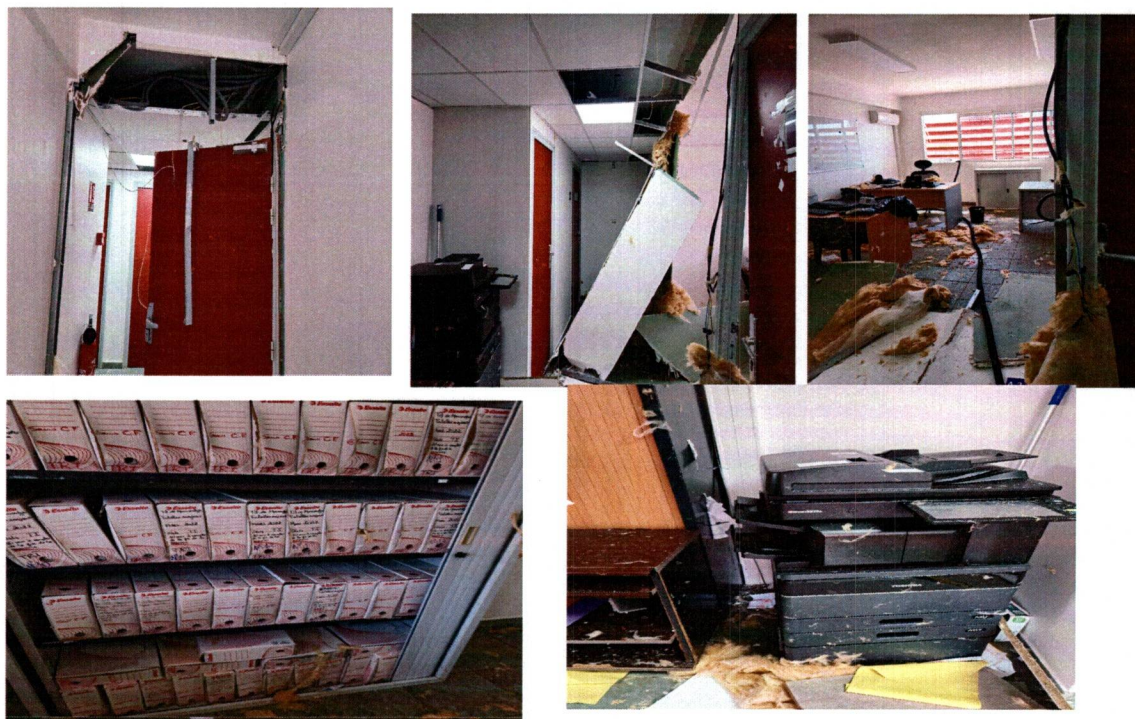
Là étant, je constate que la porte coupe-feu d'entrée dans les bureaux est endommagée. J'observe quelques éléments du faux plafond éparpillés sur le sol.

**Dans le couloir :** le sol est mouillé et il est jonché de morceaux de placoplâtre et de laines de verre. Une grande partie du faux plafond est endommagée.

La photocopieuse est mouillée. Elle est couverte par des débris de laine de verre. Elle n'est pas en état de marche.

- **Bureau Greffe de Tutelle** : le bureau est entièrement endommagé. Le mur en placoplâtre est entièrement détruit. Des morceaux de laines de verre jonchent le sol.

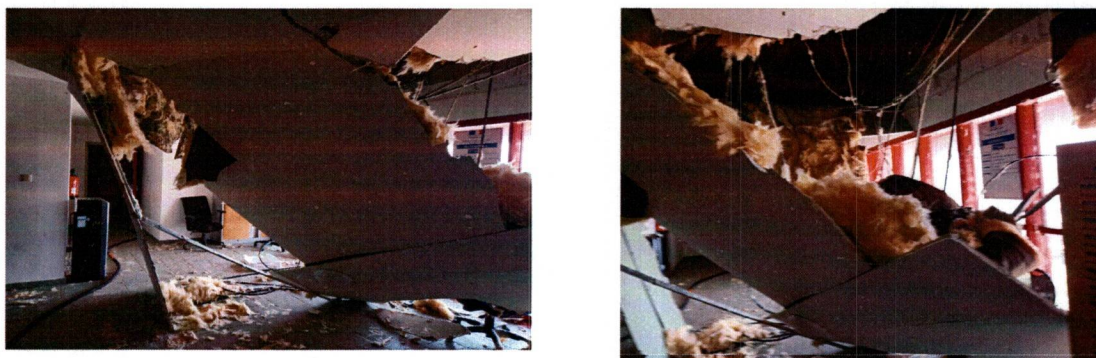
A gauche des escaliers, le faux plafond est tombé, laissant voir les éléments de la toiture. Il y'a beaucoup de débris, d'éléments de placoplâtre ainsi que de la laine de verre qui jonchent le sol.

**Monsieur LIGNIER Jean-Philippe** nous déclare que **« les éléments de la structure en placoplâtre ont bougé et tout risque de s'effondrer à tout moment. Nous ne pouvons accéder de ce côté gauche car c'est très dangereux. »**

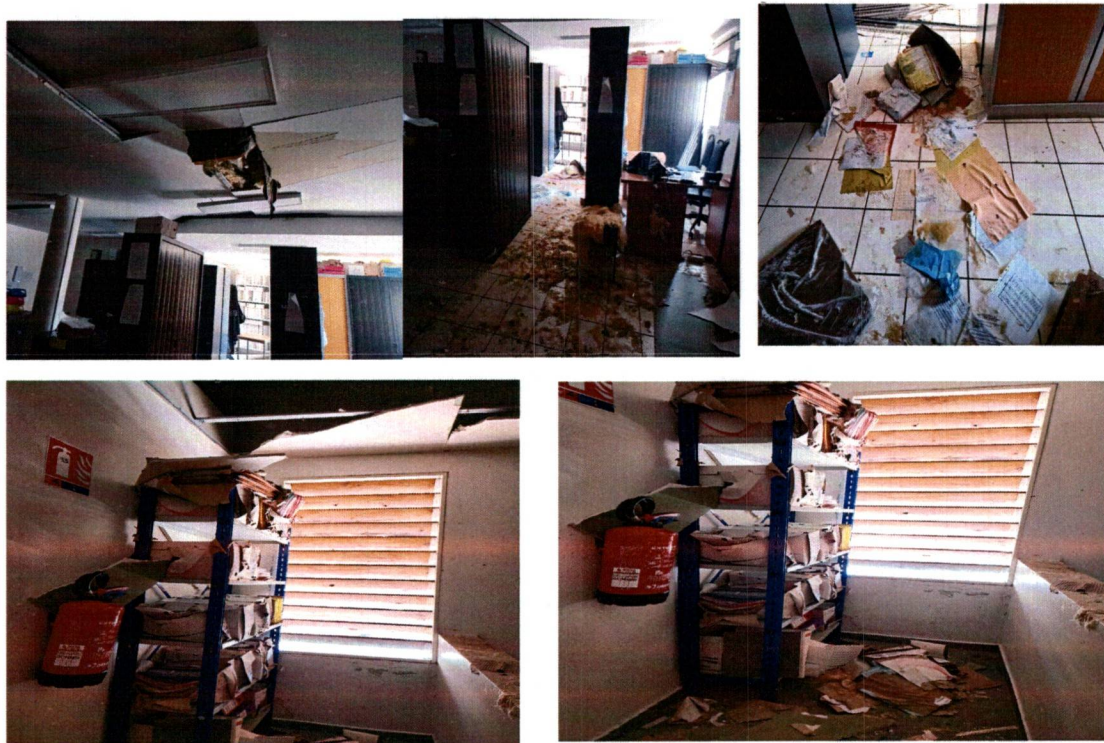
-**Bureau des nationalités** : La toiture s'est soulevée, les dalles du faux plafond ne sont plus en place et les bureaux sont endommagés.

Les armoires et leurs contenus sont entièrement mouillés et éparpillés par terre. La laine de laine et quelques éléments du faux plafond jonchent le sol.

La porte coupe-feu donnant à l'escalier d'issue de secours : le faux plafond est tombé. Le contenu de l'étagère s'y trouvant au niveau de la descente est endommagé.

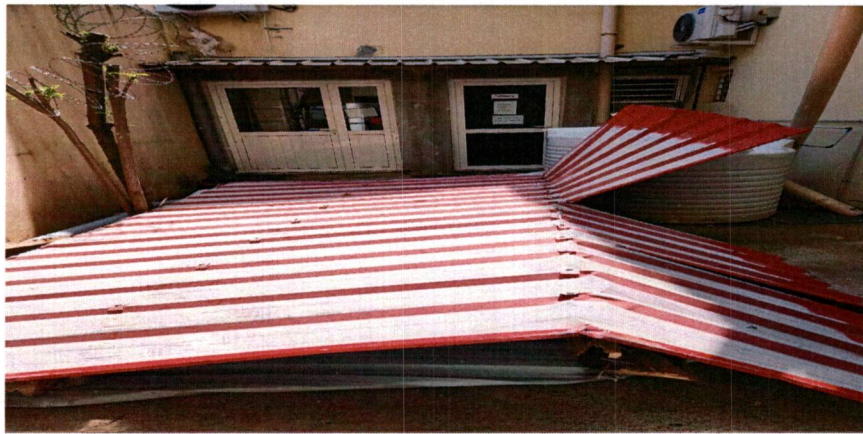
Il y a une partie de toiture avec sa charpente tombée dans un espace de jardin situé derrière la salle d'audience et la salle des délibérés
