# Rapport de repérage des matériaux et produits contenant de l'amiante avant travaux

CPAM de l'Aisne

Rapport n° 2026-010-000/336403-1

CPAM DE LAON  
2 Rue Charles Péguy  
02000 LAON

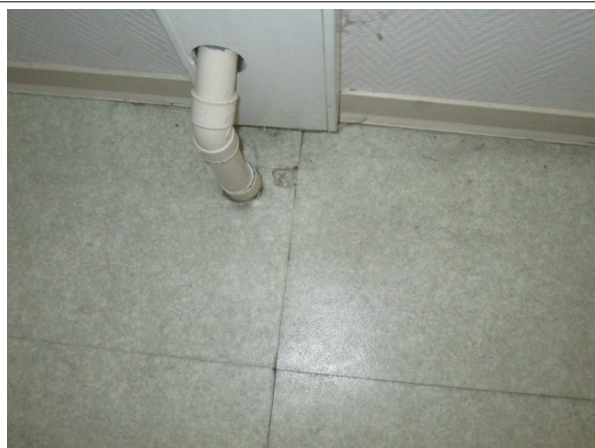
Prélèvement - P001 : RDC / Secrétariat Médical 2 - Lé plastique avec sous-couche- (Absence d'amiante)

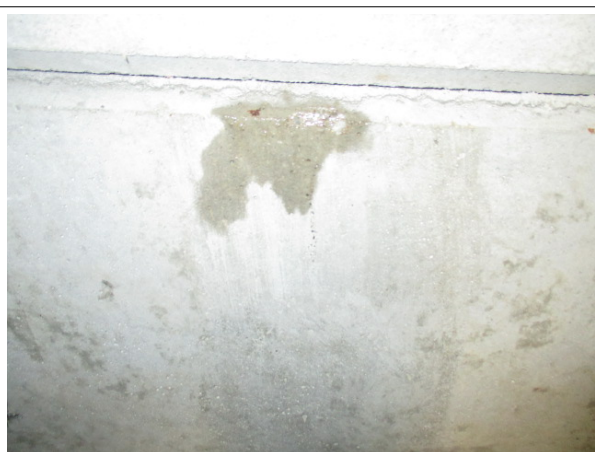
Prélèvement - P004 : RDC / Secrétariat Médical 2 - Enduit- (Absence d'amiante)

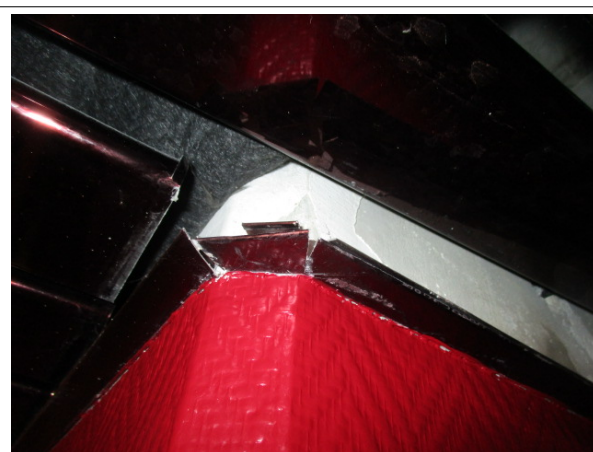
Prélèvement - P005 : RDC / Salle de réunion - Enduit- (Absence d'amiante)

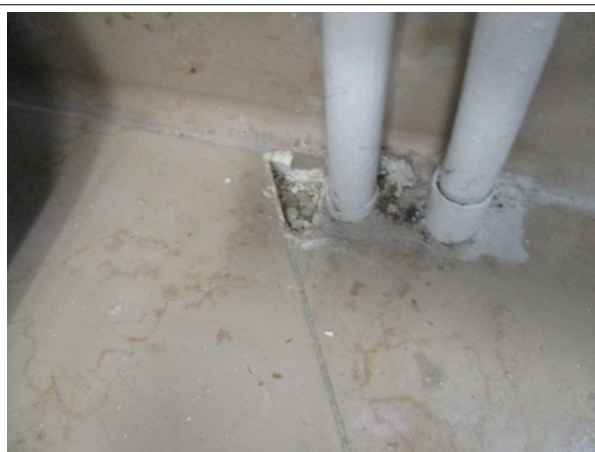
Prélèvement - P006 : RDC / Salle de réunion - Colle de carrelage- (Absence d'amiante)

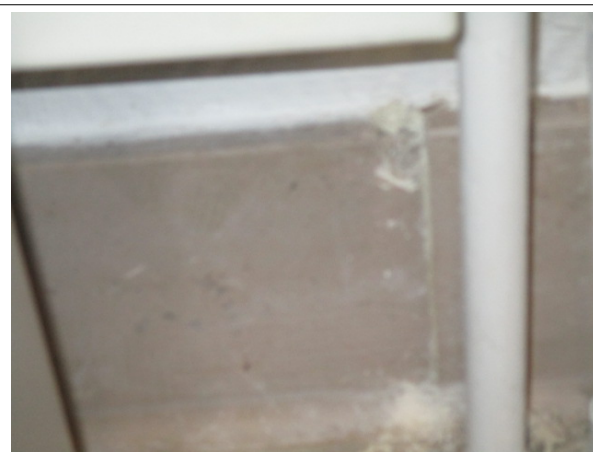
Prélèvement - P007 : RDC / Salle de réunion - Colle de plinthe- (Absence d'amiante)

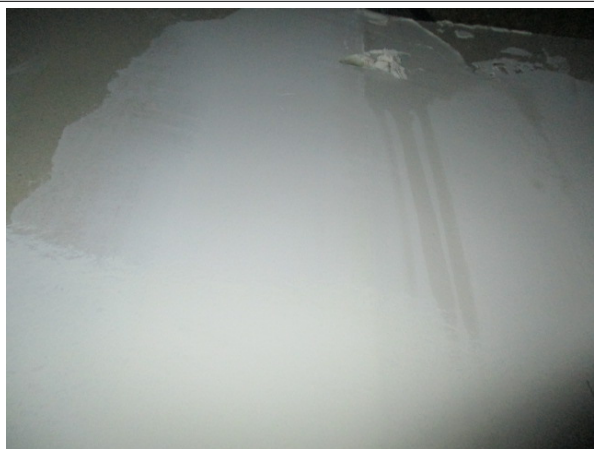
Prélèvement - P008 : RDC / Cabinet médical 2 - Panneau de cloison- (Absence d'amiante)

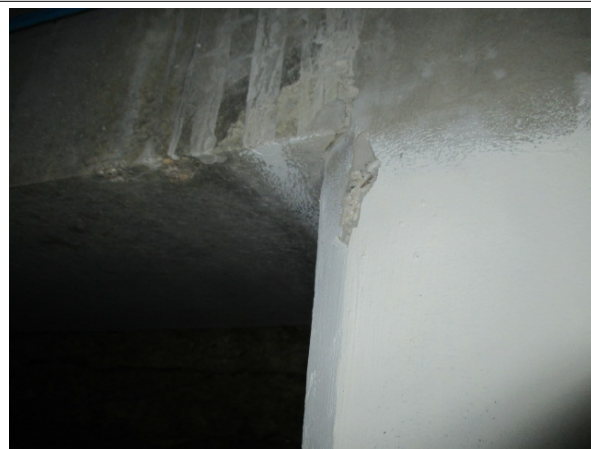
Prélèvement - P009 : RDC / Cabinet médical 2 - Enduit- (Absence d'amiante)

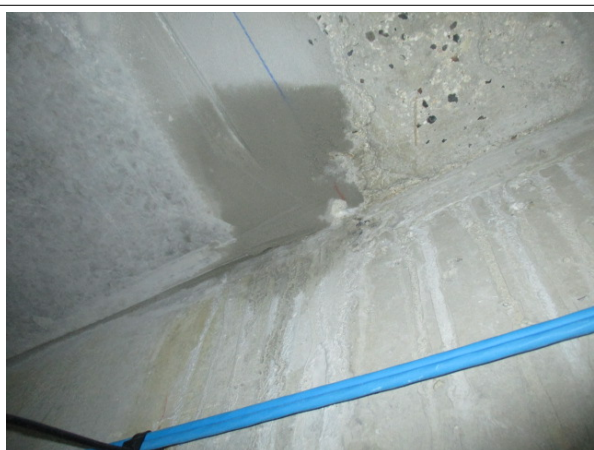
Prélèvement - P010 : RDC / Cabinet médical 2 - Enduit- (Absence d'amiante)

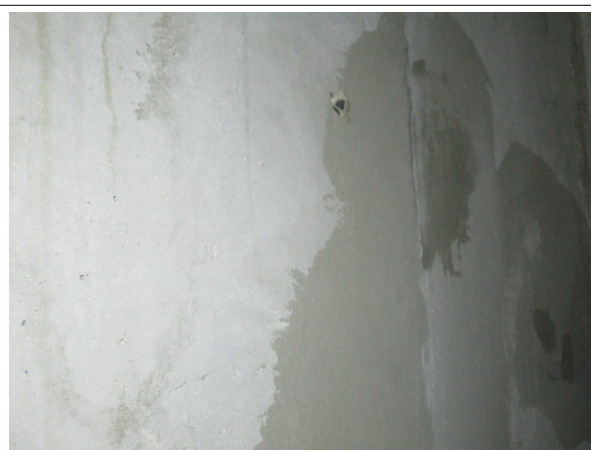
Prélèvement - P011 : RDC / Cabinet médical 2 - Enduit- (Absence d'amiante)

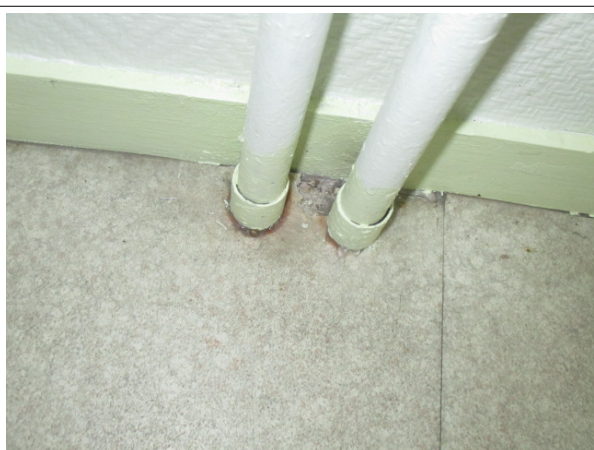
Prélèvement - P012 : RDC / Cabinet médical 2 - Lé plastique avec sous-couche- (Absence d'amiante)

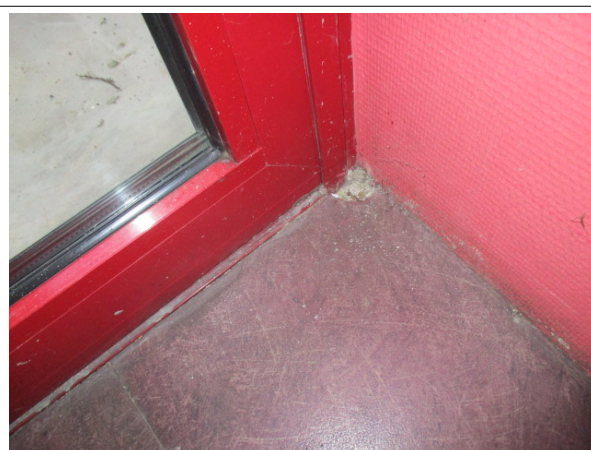
Prélèvement - P013 : RDC / Attente - Accueil - Lé plastique avec sous-couche- (Absence d'amiante)

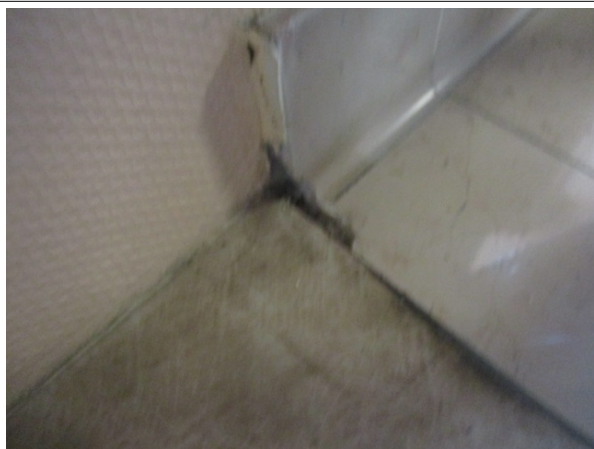
Prélèvement - P014 : RDC / Accueil - Colle de carrelage-  
(Absence d'amiante)

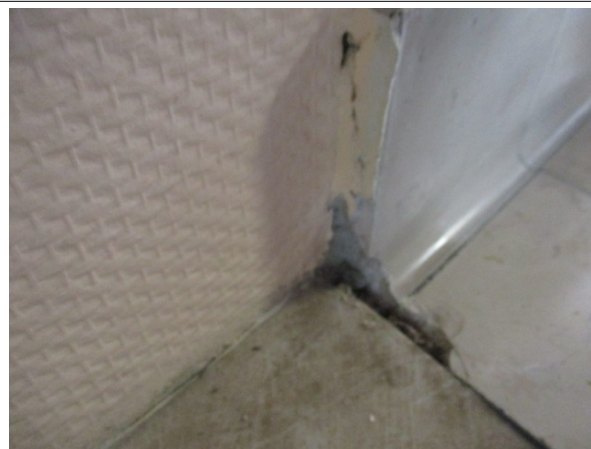
Prélèvement - P015 : RDC / Accueil - Colle de plinthe-  
(Absence d'amiante)

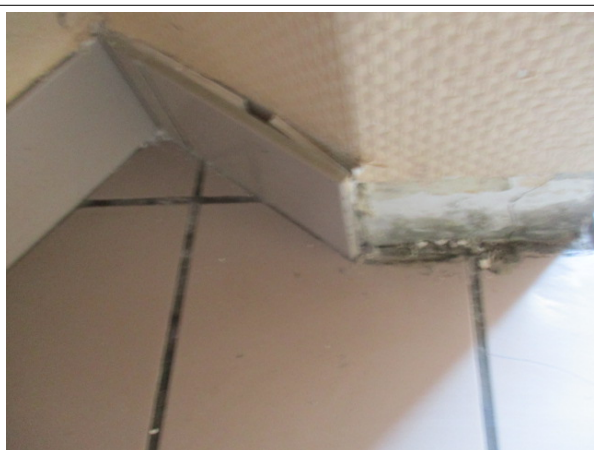
Prélèvement - P016 : RDC / issue de secours - Colle de plinthe  
- (Absence d'amiante)

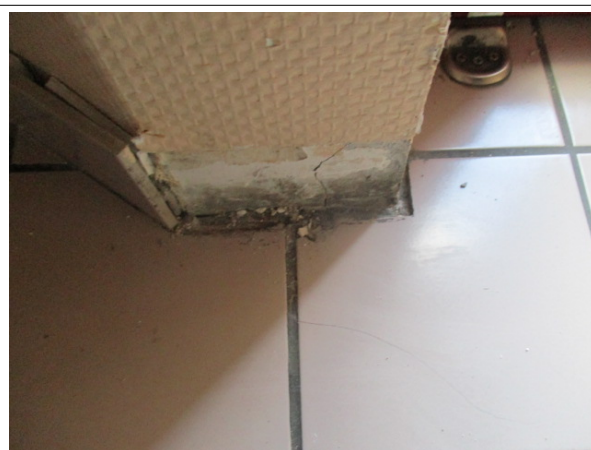
Prélèvement - P017 : RDC / issue de secours - Colle de  
carrelage- (Absence d'amiante)

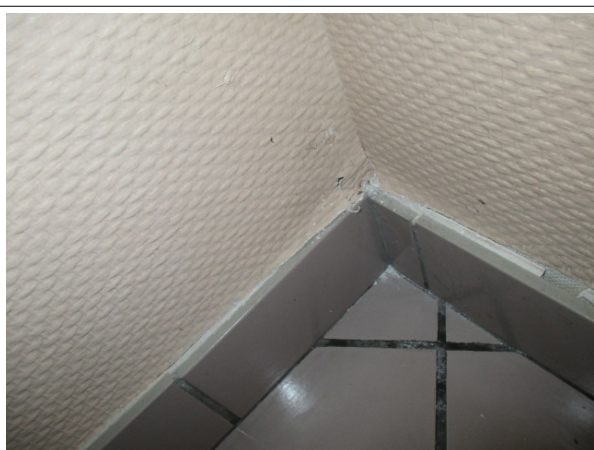
Prélèvement - P018 : RDC / issue de secours - Enduit-  
(Absence d'amiante)

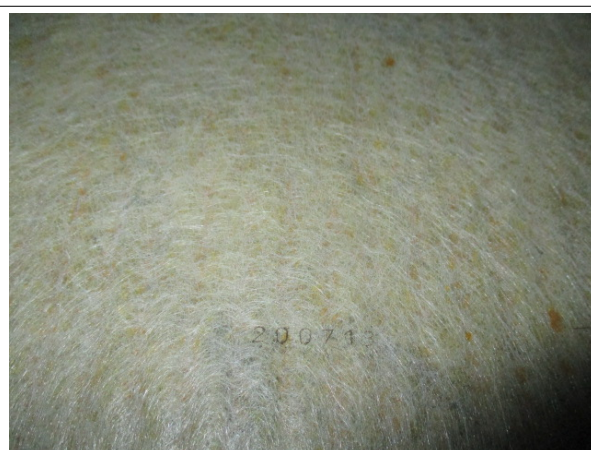
Déclaré - : RDC / Secrétariat Médical 2 - Faux plafond-  
(Absence d'amiante)
