Références : A33B250L/001-1/CPAM (Toitures)/AMI\_TRAV/DJM  
Date d'édition : 14/04/2025  
Contrat N° : A33-B-2025-002T/0

## RAPPORT DE REPERAGE DES MATERIAUX ET PRODUITS CONTENANT DE L'AMIANTE AVANT REALISATION DE TRAVAUX DANS UN IMMEUBLE BATI

Dénomination du bâtiment : CPAM (Toitures)  
Fonction principale du bâtiment : Administration  
Date du Permis de Construire : non communiqué

Propriété de :  
CAISSE PRIMAIRE D'ASSURANCE MALADIE DE LILLE  
DOUAI Administration  
Type du bâtiment: ERP de la 5ème catégorie

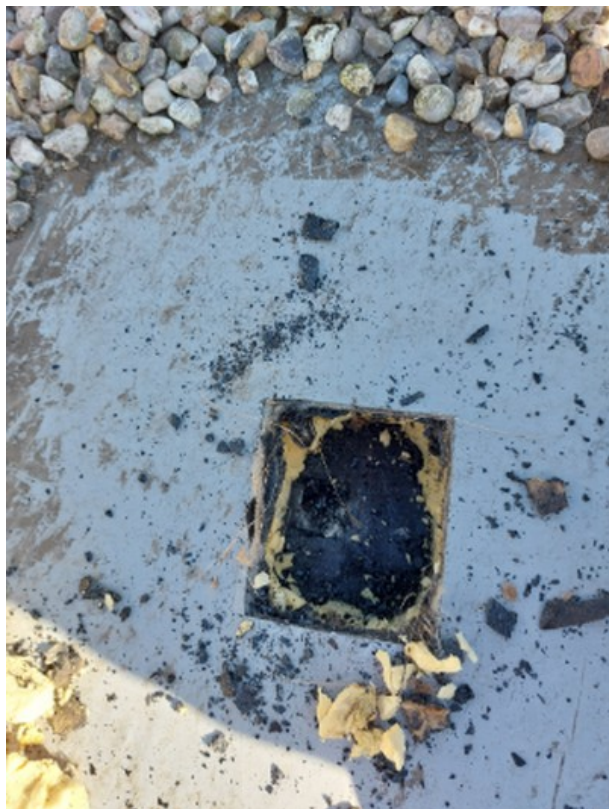
Extérieur / Toiture terrasse 4 / Isolant 4 ème couche  
[ Prélèvement n°39]

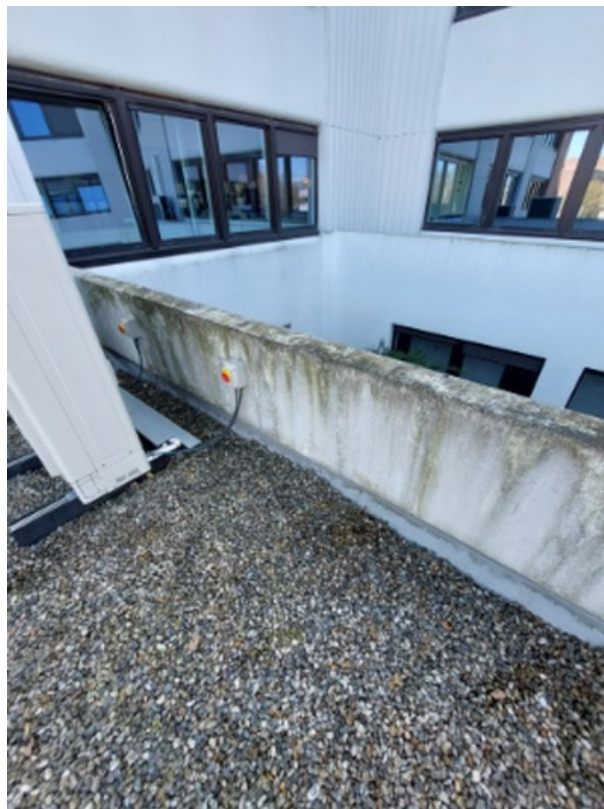
Extérieur / Toiture terrasse 2 / Acrotère béton+peinture  
[ Prélèvement n°64]

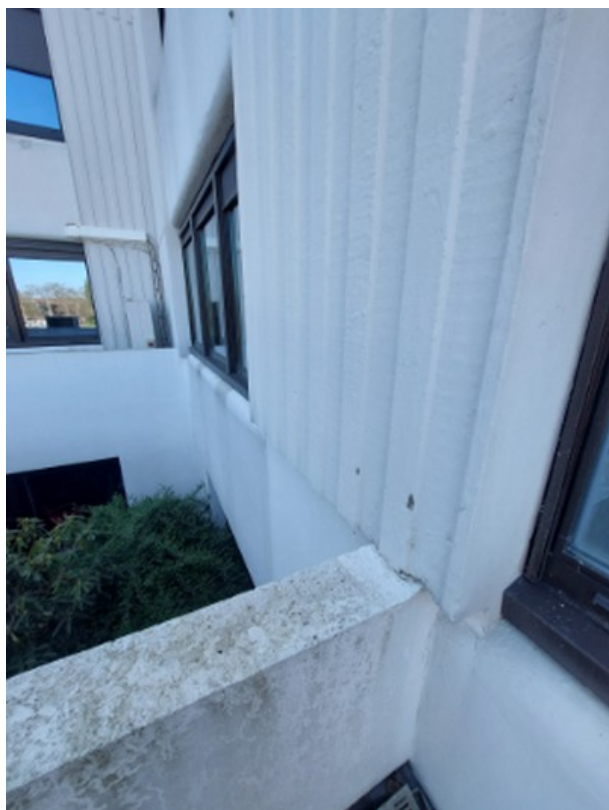
Extérieur / Toiture terrasse 2 / Enduit projeté+peinture  
[ Prélèvement n°65]

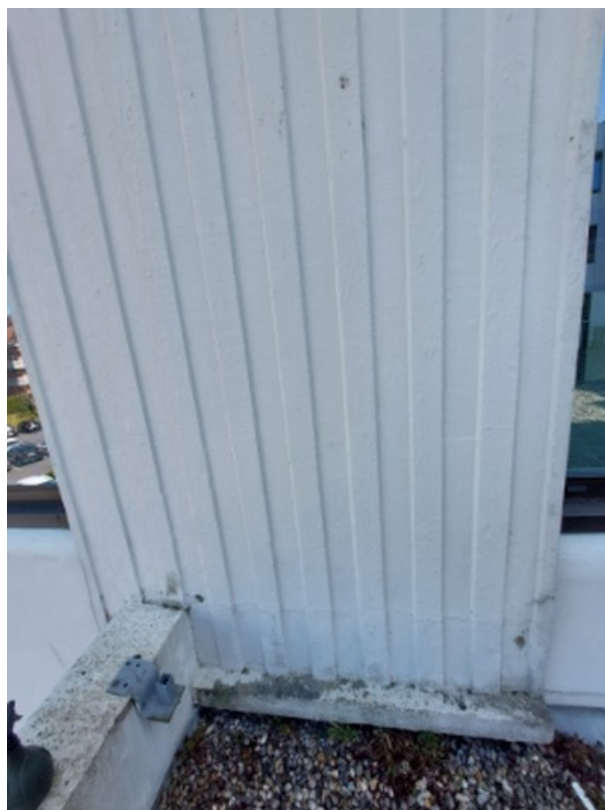
Extérieur / Toiture terrasse 2 / Enduit projeté+peinture  
[ Prélèvement n°67]

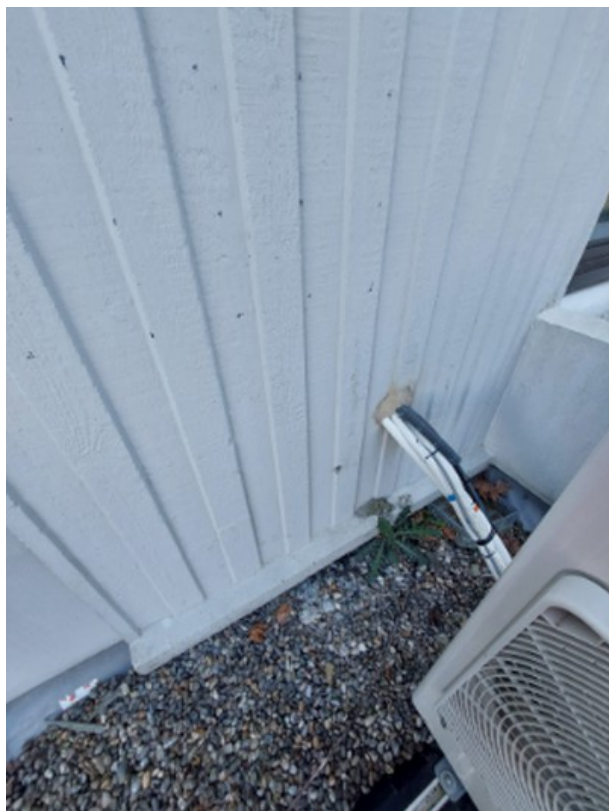
Extérieur / Toiture terrasse 2 / Enduit projeté+peinture  
[ Prélèvement n°68]

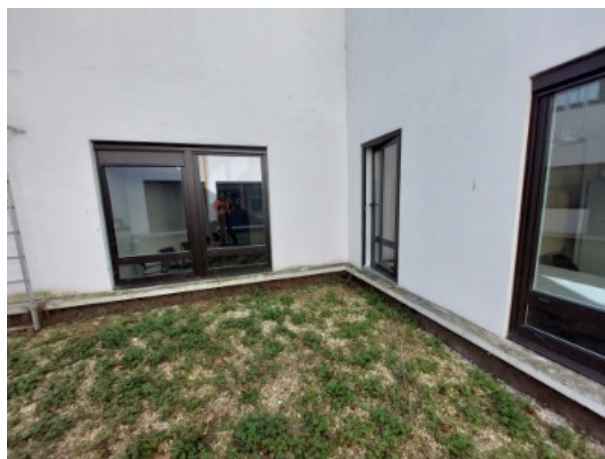
Extérieur / Toiture terrasse 3 / Enduit projeté+peinture  
[ Prélèvement n°32]

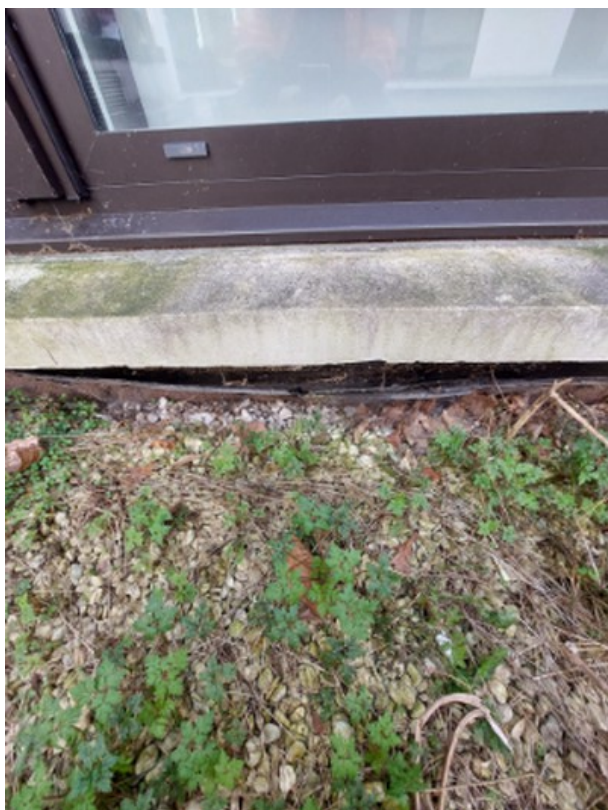
Extérieur / Toiture terrasse 3 / Etanchéité bitumineuse pax alu  
[ Prélèvement n°33]

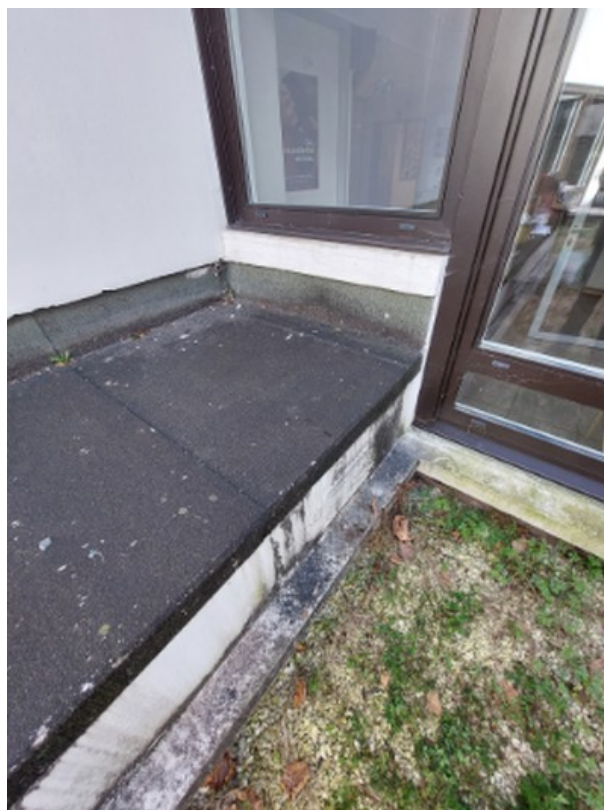
Extérieur / Toiture terrasse 3 / Etanchéité bitumineuse édicule  
[ Prélèvement n°34]

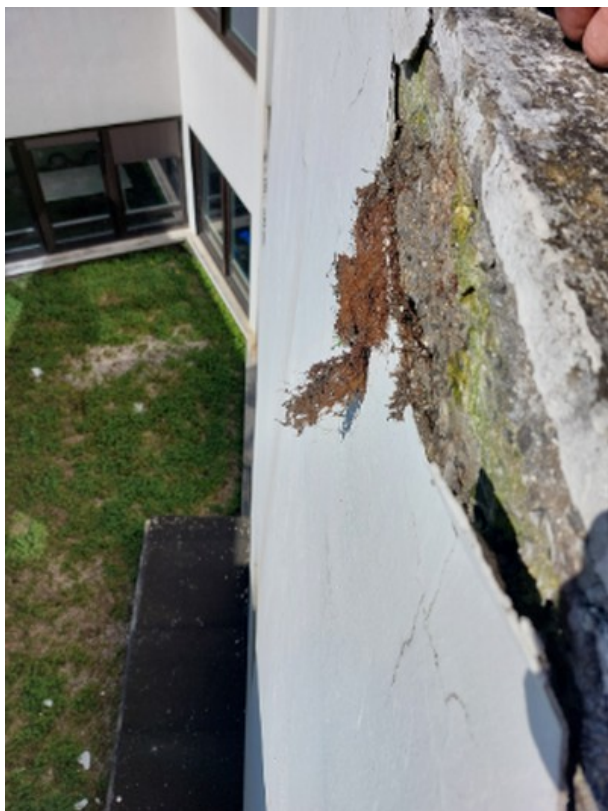
Extérieur / Toiture terrasse 3 / Enduit projeté+peinture  
[ Prélèvement n°57]

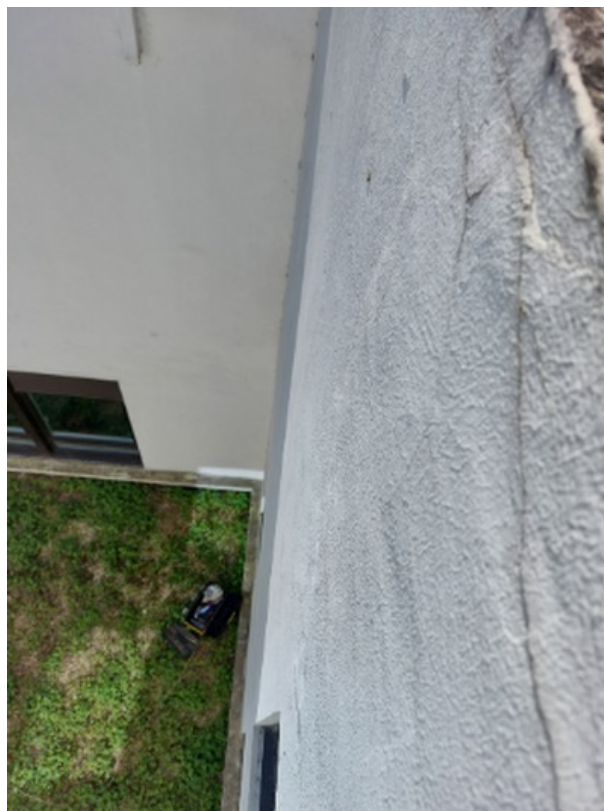
Extérieur / Toiture terrasse 3 / Enduit projeté+peinture  
[ Prélèvement n°58]

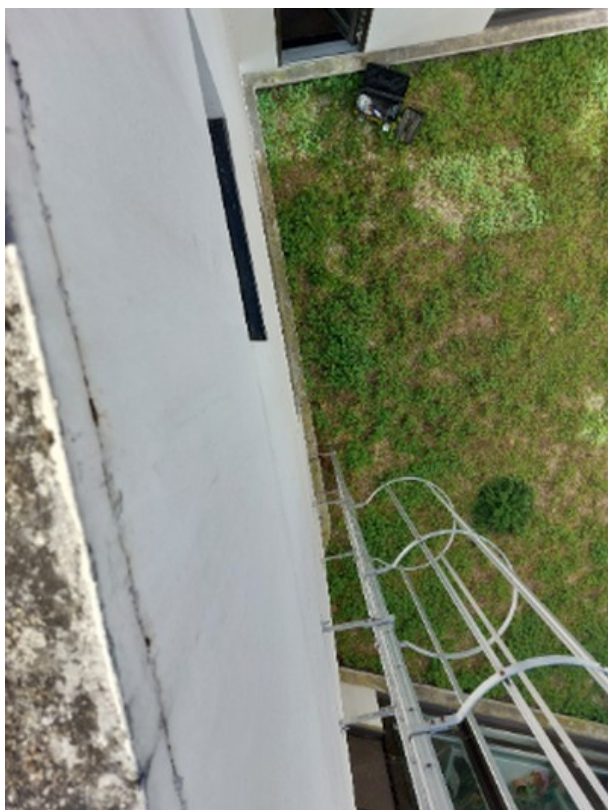
Extérieur / Toiture terrasse 3 / Enduit projeté+peinture  
[ Prélèvement n°59]

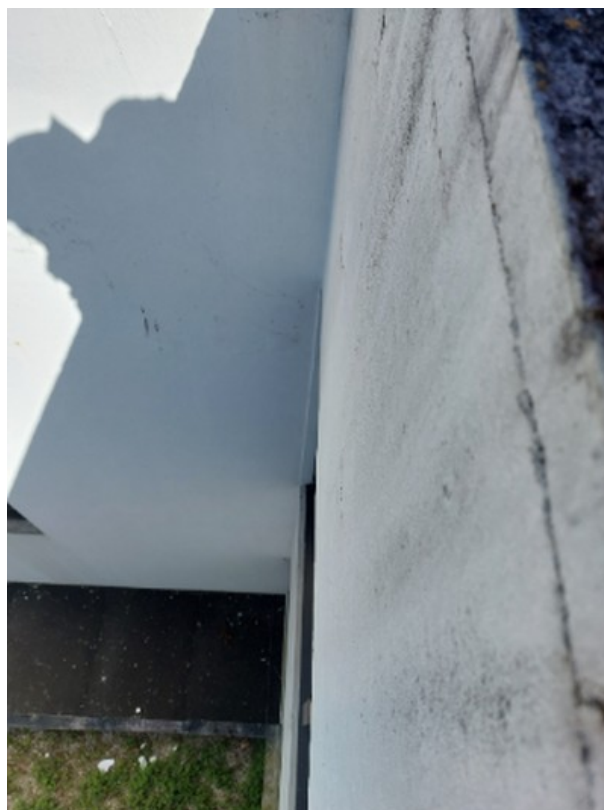
Extérieur / Toiture terrasse 3 / Enduit projeté+peinture  
[ Prélèvement n°60]

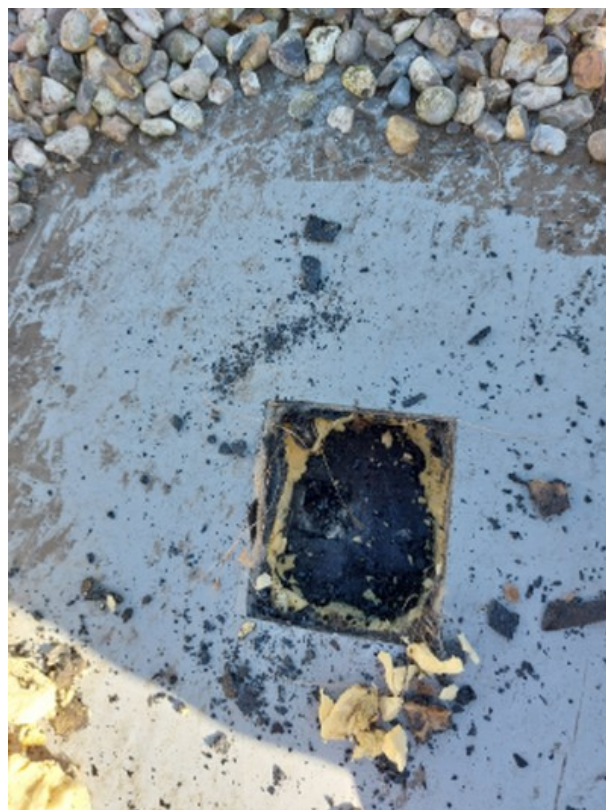
Confirmation de la pollution du prélèvement 38 suite aux prélèvements 44-45-46-47-48 et 49.

Extérieur / Toiture terrasse 4 / Etanchéité bitumineuse 3ème couche [ Prélèvement n°38]

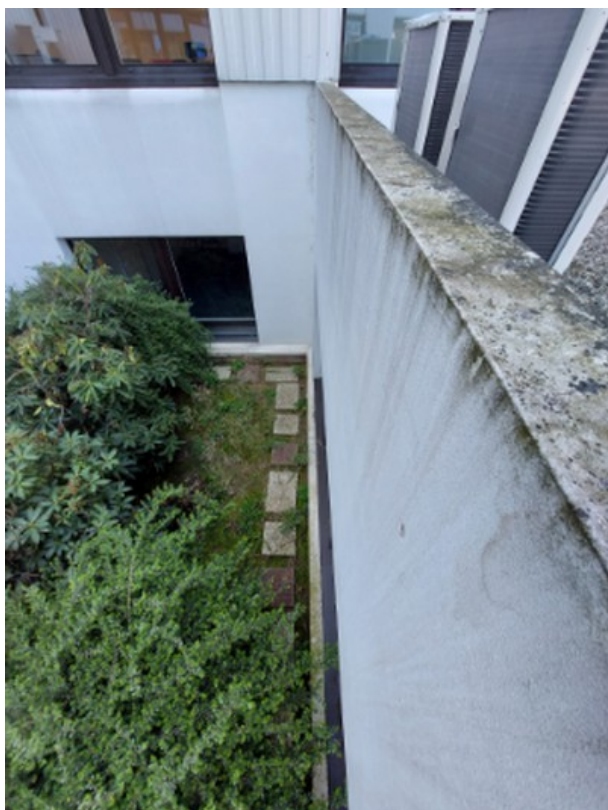
Extérieur / Toiture terrasse 5 / Enduit projeté+peinture  
[ Prélèvement n°69]

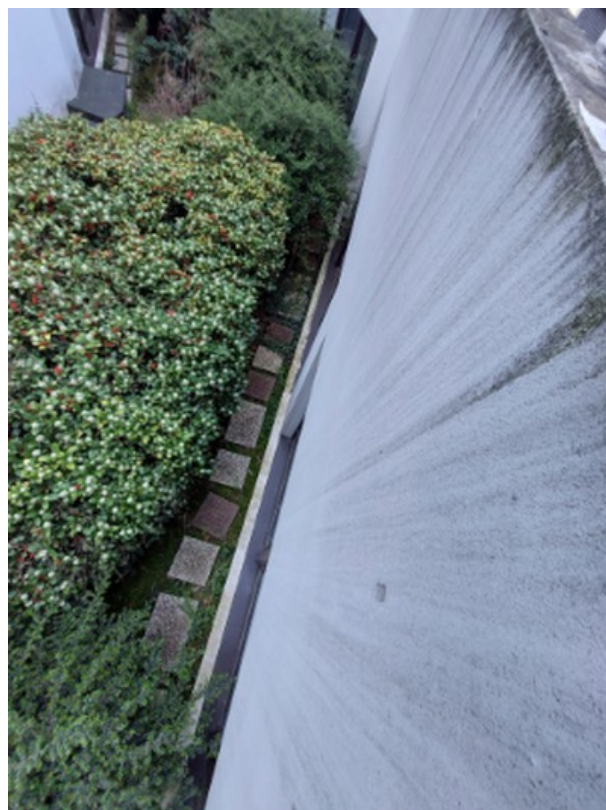
Extérieur / Toiture terrasse 5 / Enduit projeté+peinture  
[ Prélèvement n°70]

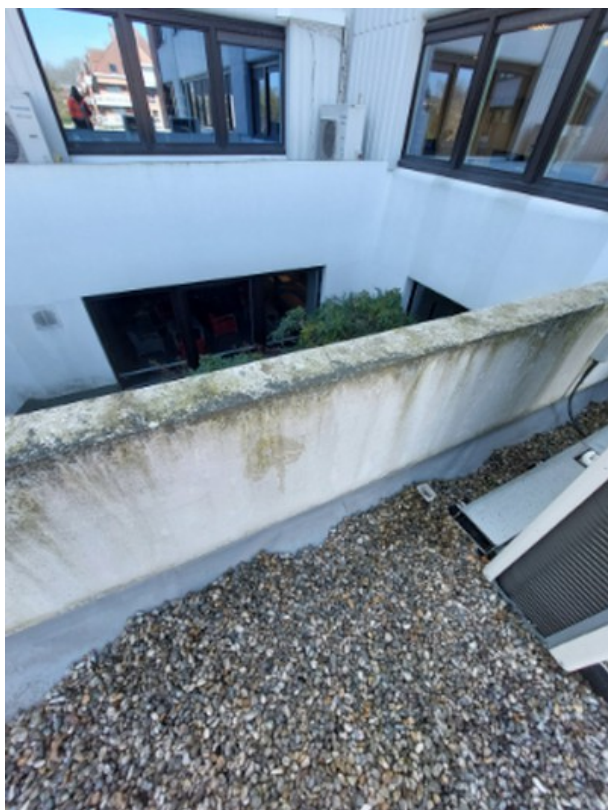
Extérieur / Toiture terrasse 2 / Acrotère béton+peinture  
[ Prélèvement n°63]

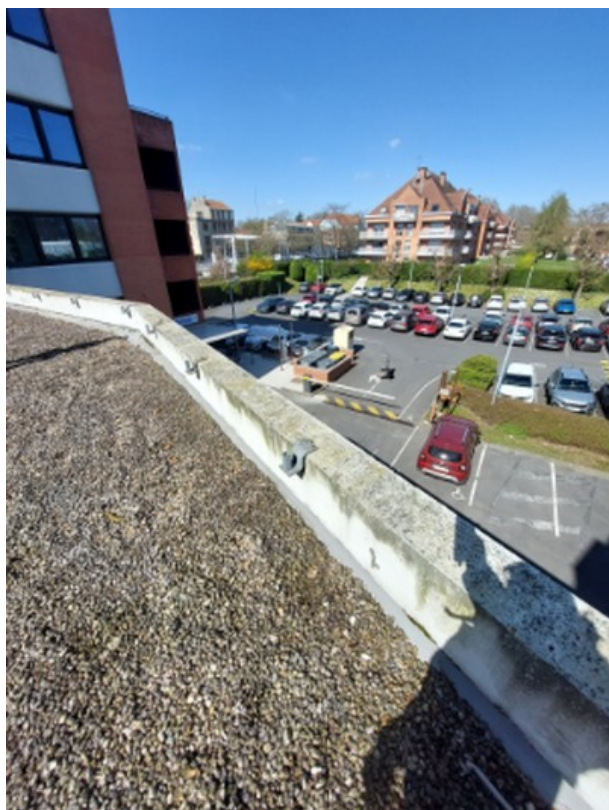
**a**  
Extérieur / Toiture terrasse 2 / Acrotère béton+peinture  
[ Prélèvement n°62]

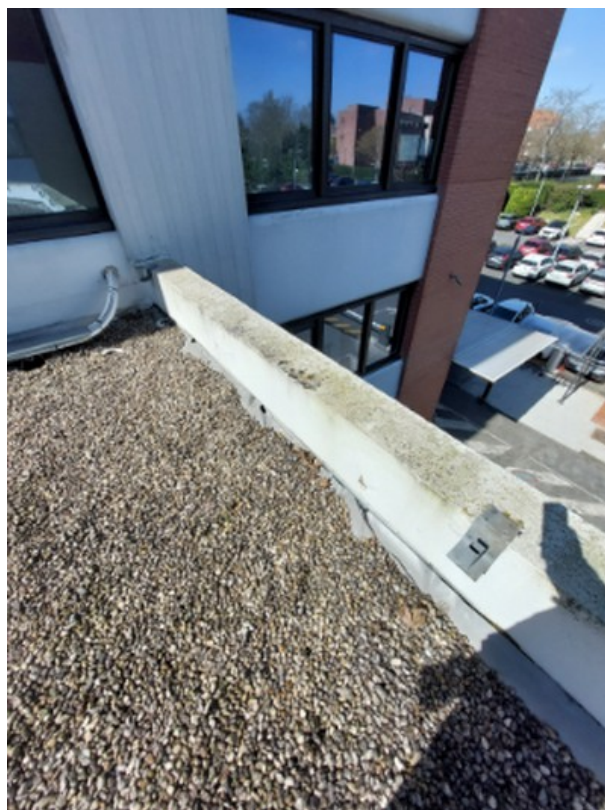
**a**  
Extérieur / Toiture terrasse 2 / Acrotère béton+peinture  
[ Prélèvement n°61]

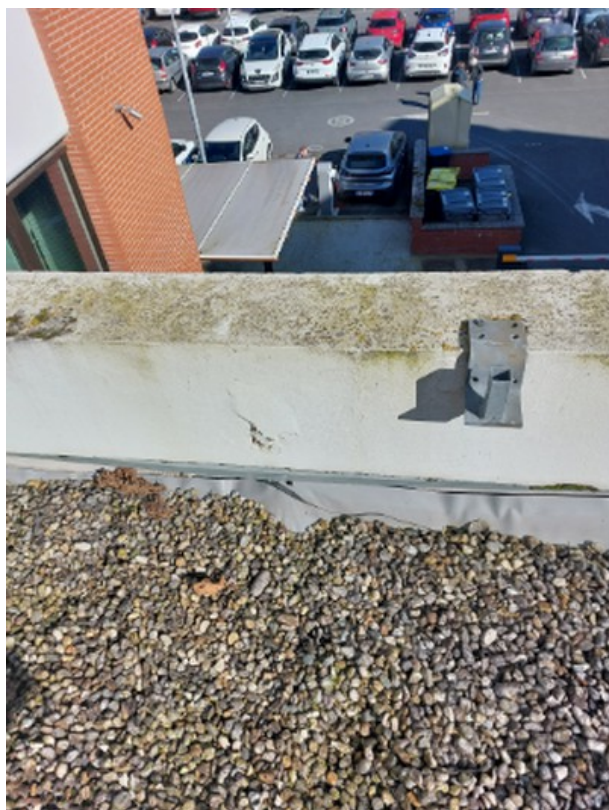
**a**  
Extérieur / Toiture terrasse 2 / Acrotère béton+peinture  
[ Prélèvement n°28]

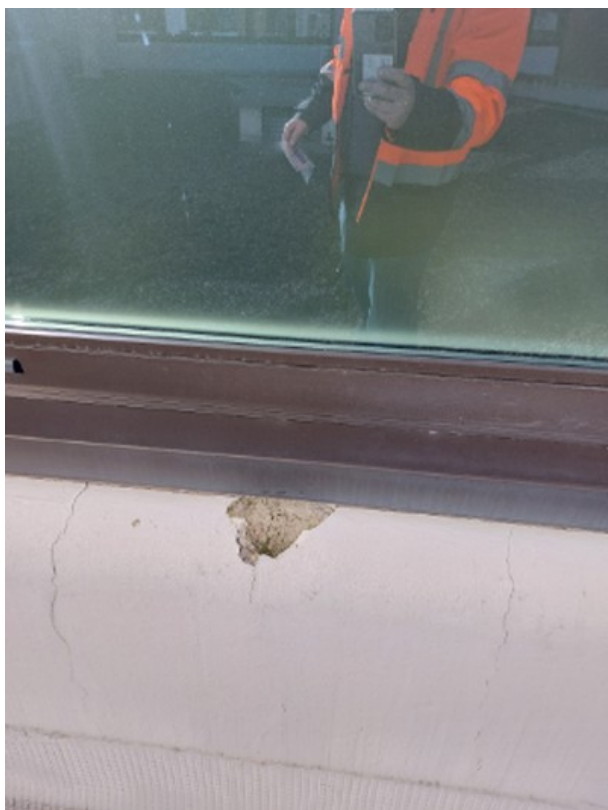
Extérieur / Toiture terrasse 2 / Enduit projeté+peinture (sous menuiseries) [ Prélèvement n°20]
