**DIAGNOSTIC DE  
L'ETANCHEITE DU  
BATIMENT CPAM  
site de Douai de la CPAM  
LILLE DOUAI**

**CPAM DE LILLE DOUAI  
125 rue saint sulpice  
59508 DOUAI**

## DIAGNOSTIC

**B.A. BAT**  
 Z.I. de Ruitz  
 980 Avenue Charles Pecqueur  
 62620 RUITZ

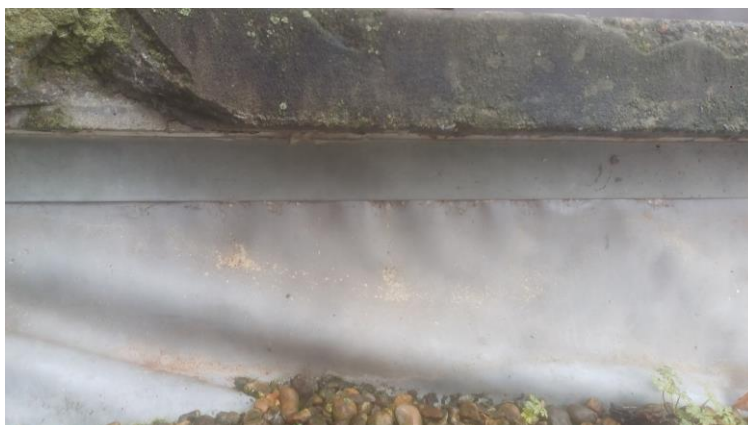
Néanmoins, les revêtements d'étanchéité sur site présentent la particularité de ne pas suivre la géométrie des acrotères. En effet, le revêtement d'étanchéité est accroché en tête d'acrotère, à l'aide d'une baguette de fixation, qui a la particularité de tendre le revêtement PVC, cf photo ci-dessous :

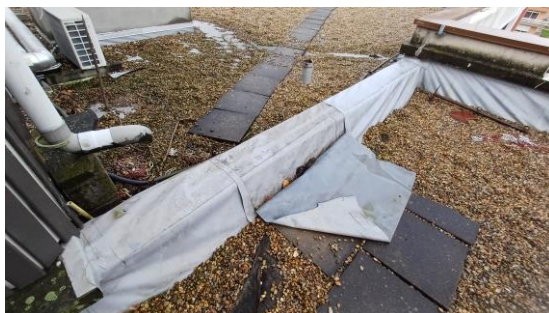
Dégradation du revêtement autour du JD

Les relevés d'étanchéité seront réalisés par chape élastomère avec finition ardoisée.

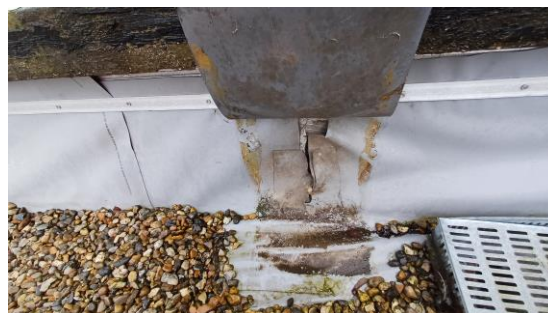
Raccord d'étanchéité dégradé

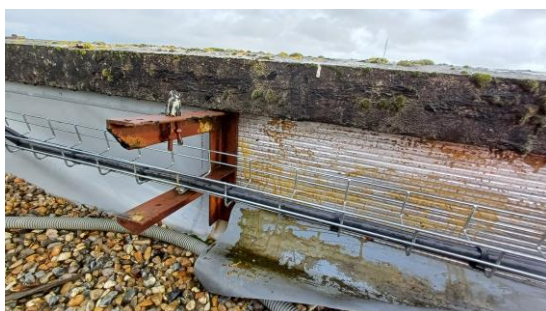
Ancienne remontrée en PAXALU

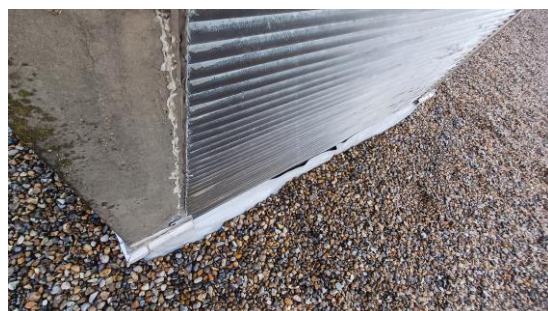
Décollement du relevé

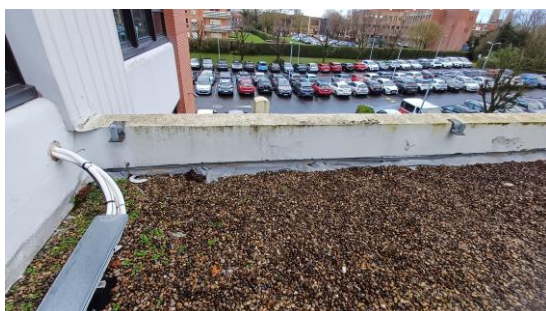
Relevé d'étanchéité dégradé

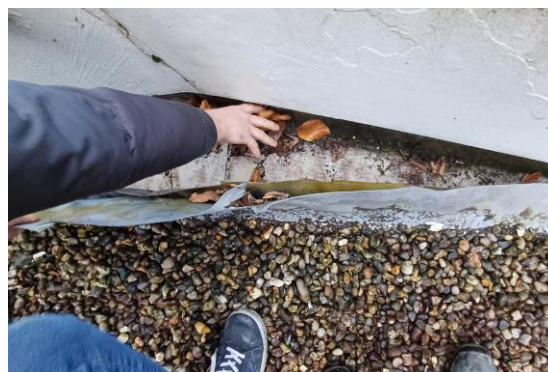
Relevé d'étanchéité dégradé

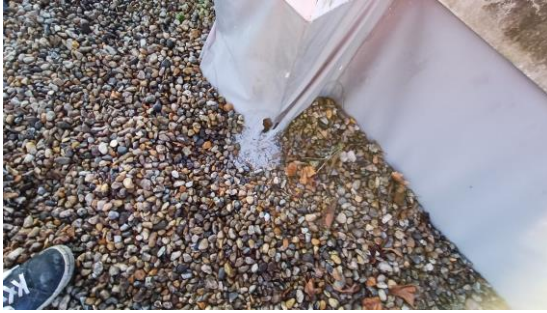
Revêtement percé

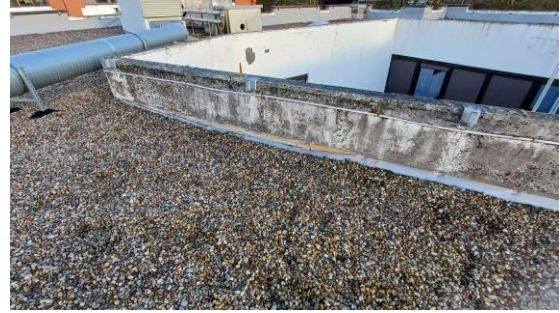
Relevé d'étanchéité dégradé

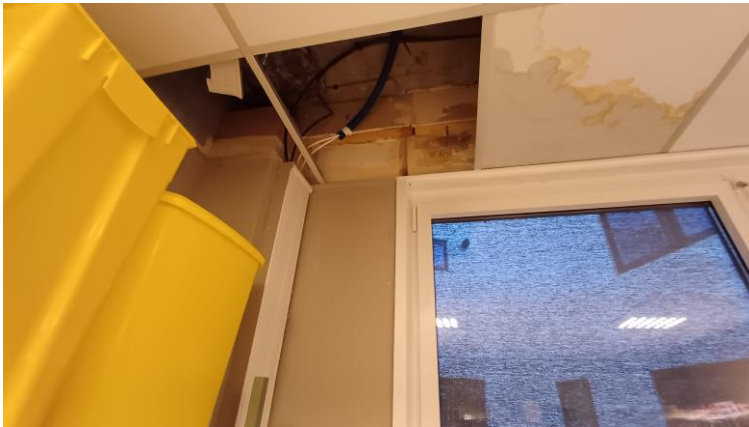
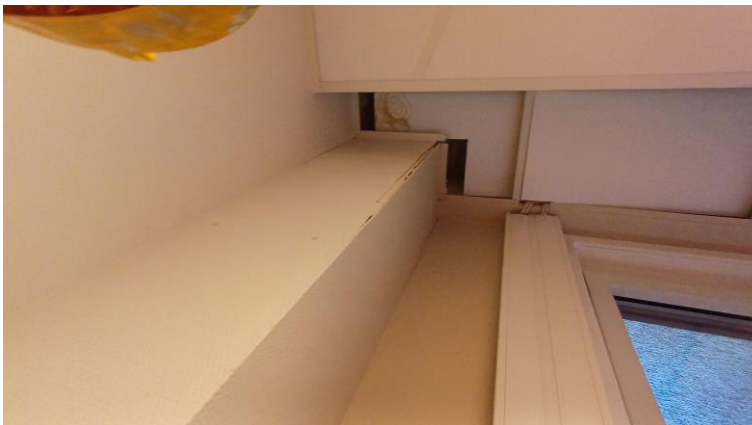
Ces dégradations entraînent des infiltrations d'eau entre la dalle béton support d'étanchéité et l'étanchéité.

Ces dégradations sont visibles à l'intérieur des bâtiments.

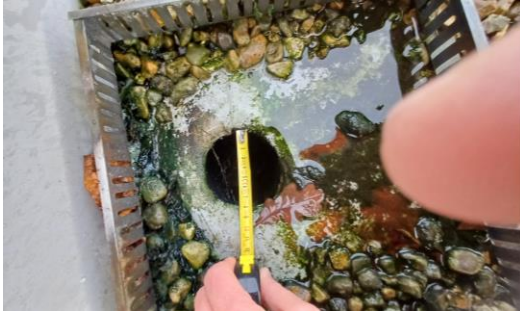
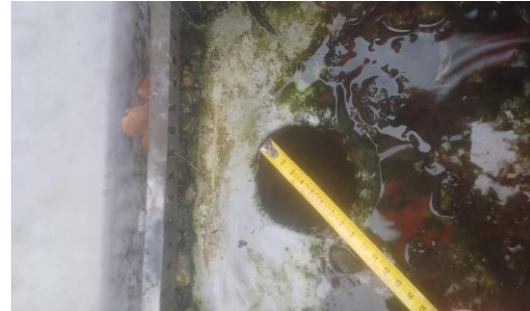
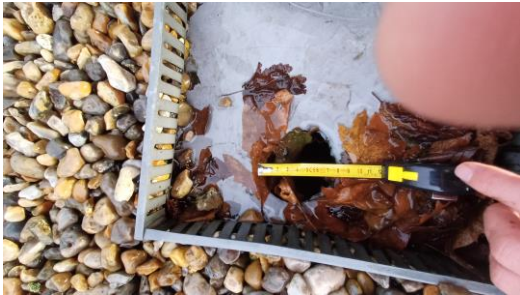
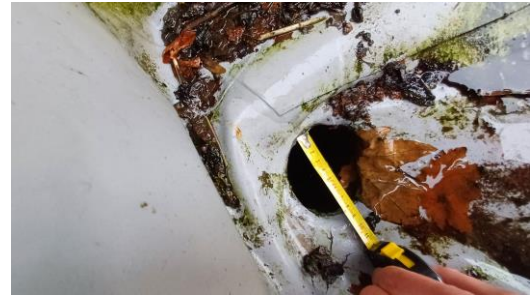
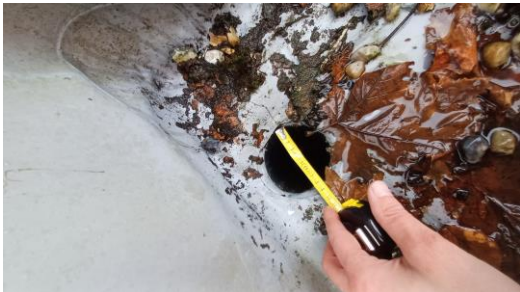
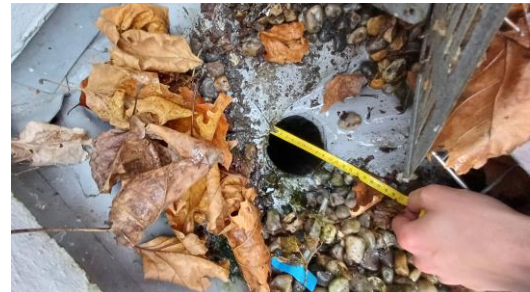
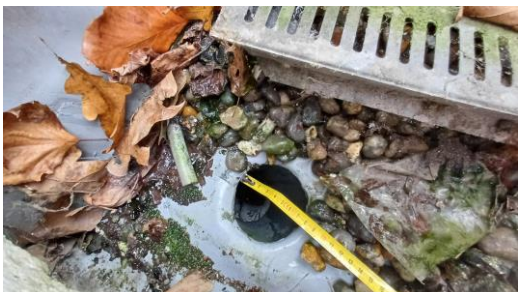
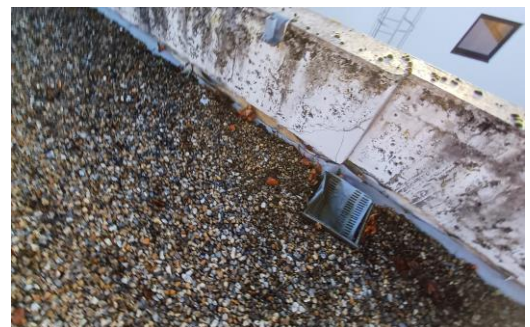
Lors de notre visite, les entrées d'eaux pluviales étaient protégées par des garde-grèves, pour la plupart très endommagés. Les quelques photos ci-dessous montrent les caractéristiques des EEP. Il est à noter que les photos ont été prises sans que nous n'ayons à déplacer la protection lourde.

Depuis les DEP conservées, il sera prévu la mise en œuvre de nouvelles entrées d'eaux pluviales avec garde-grèves associés.
