**INSPECTION TV DU RÉSEAU**

**CITÉ DOUANIÈRE – SAINT LOUIS**

## Rapport d'Inspection TV

Le 20/05/2022

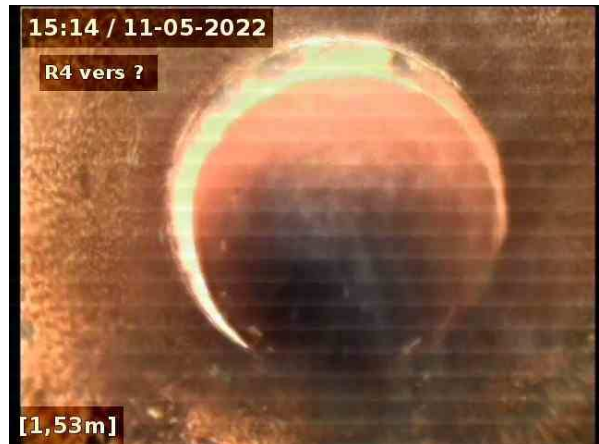
6-1-2A, 00:00:18, 1.53m  
Assemblage déplacé à 12 h. de;à 12 h., claire, 0%

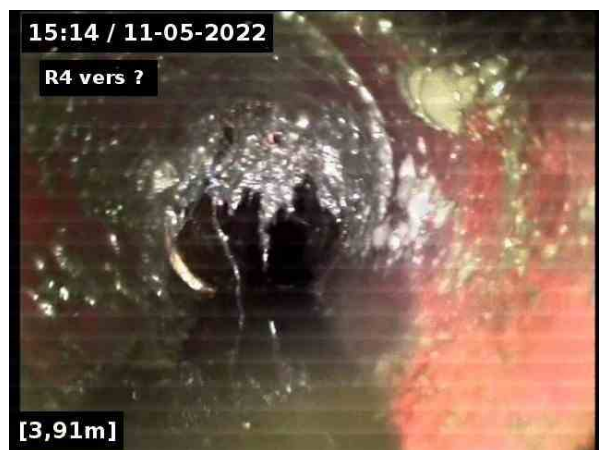
6-1-6A, 00:00:54, 4.07m  
Radicelles de 9 h. à 3 h., trouble, 5%

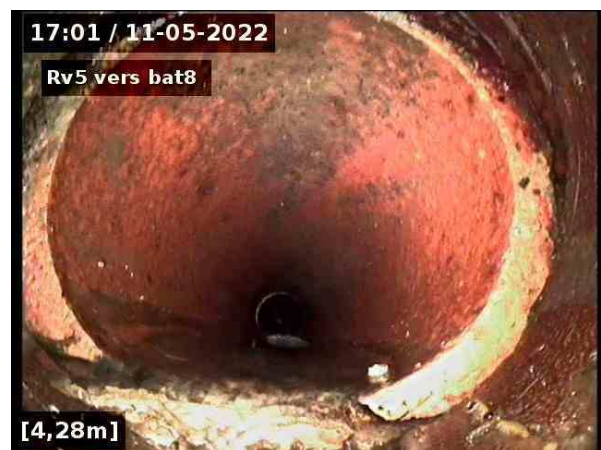
11-1-4A, 00:00:31, 4.28m  
Assemblage déplacé à 12 h. de; à 12 h., trouble, 0%

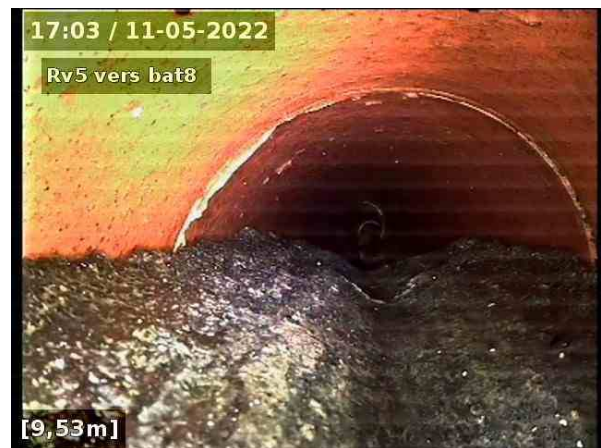
11-1-7B, 00:01:30, 7.43m  
Concrétions de 5 h. à 7 h., trouble, 0% / CONCRETION APRES COUDE

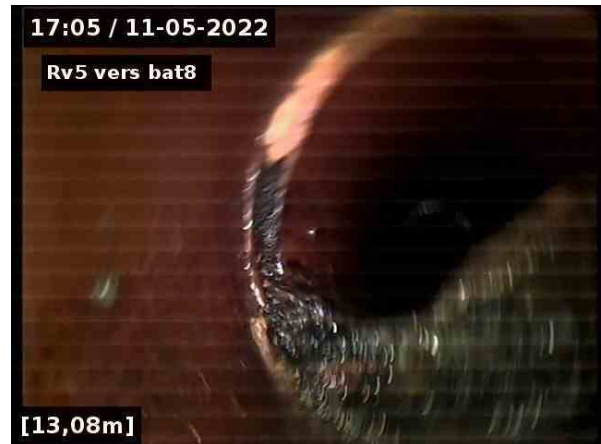
11-1-8B, 00:02:59, 12.97m  
Inspection abandonnée, obstruction, trouble, 0% /  
CONCRETION TROP IMPORTANTE POUR PASSAGE  
CAMERA

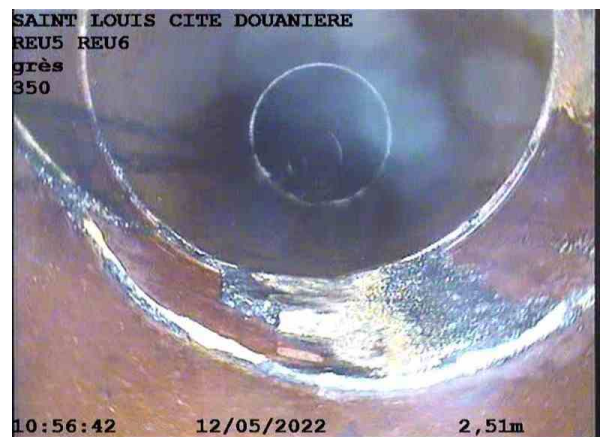
| 1:183 | m+ | Code | Observations | MPEG | Photo | Gravité |
|---|---|---|---|---|---|---|
| | 2.51 | BABBB | Fissure radiale, largeur de la fissure: 1mm de 12 h. à 12 h., claire, 0% | 00:00:39 | 12-1-2A,<br>12-1-2B | |

12-1-2B, 00:00:39, 2.51m  
Fissure radiale, largeur de la fissure: 1mm de 12 h. à 12 h.,  
claire, 0%

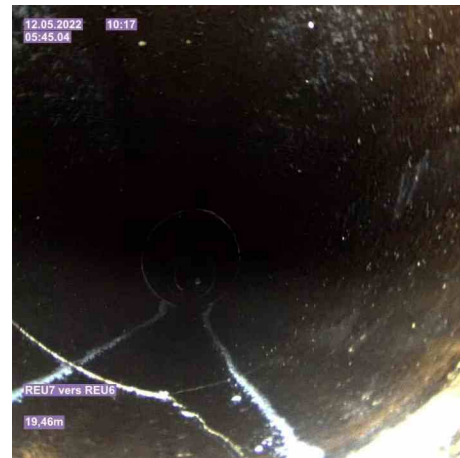
| 1:240 | m+ | Code | Observations | MPEG | Photo | Gravité |
|---|---|---|---|---|---|---|
| | 19.46 | BABAA | Fissure superficielle (micro-fissure) longitudinale, largeur de la fissure: 1mm de 6 h. à 8 h., claire, 0% | 00:05:42 | 18-1-9A,<br>18-1-9B | |

18-1-9B, 00:05:42, 19.46m  
Fissure superficielle (micro-fissure) longitudinale, largeur de la fissure: 1mm de 6 h. à 8 h., claire, 0%

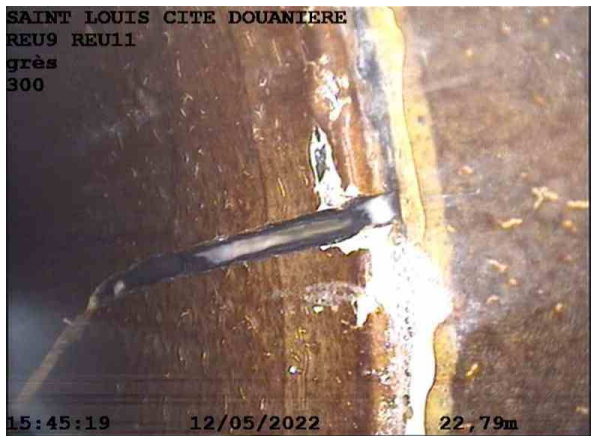
| 1:271 | m+ | Code | Observations | MPEG | Photo | Gravité |
|---|---|---|---|---|---|---|
| | 22.69 | BABBB | Fissure radiale, largeur de la fissure: 1mm de 6 h. à 10 h., claire, 0% | 00:02:49 | 26-1-5A,<br>26-1-5B | |

26-1-5B, 00:02:49, 22.69m  
Fissure radiale, largeur de la fissure: 1mm de 6 h. à 10 h.,  
claire, 0%

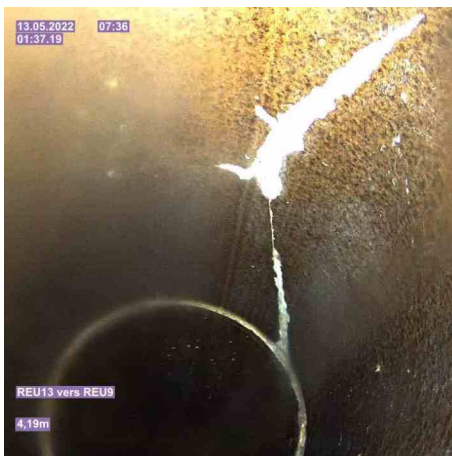
| 1:87 | m+ | Code | Observations | MPEG | Photo | Gravité |
|---|---|---|---|---|---|---|
| | 4.19 | BABAA | Fissure superficielle (micro-fissure) longitudinale, largeur de la fissure: 1mm de 1 h. à 2 h., claire, 0% | 00:01:29 | 35-1-2A,<br>35-1-2B | |

35-1-2B, 00:01:29, 4.19m  
Fissure superficielle (micro-fissure) longitudinale, largeur de la fissure: 1mm de 1 h. à 2 h., claire, 0%

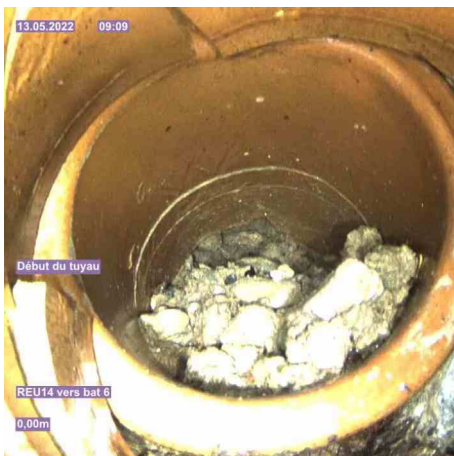
38-1-2A, 00:00:00, 0.10m  
Rupture / effondrement de 12 h. à 12 h., claire, 0%

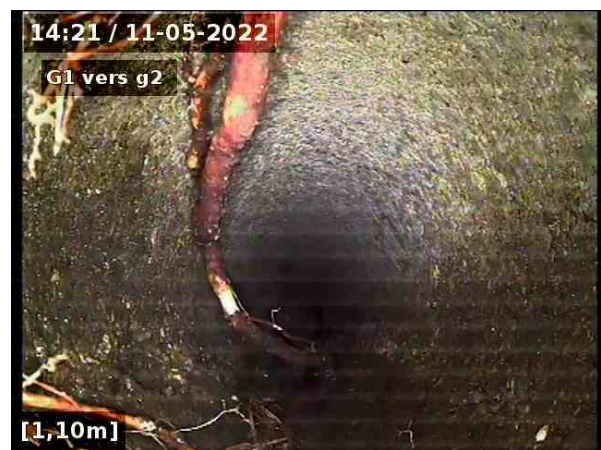
40-1-2B, 00:00:04, 0.19m  
Ensemble complexe de racines de 12 h. à 12 h., claire, 0%

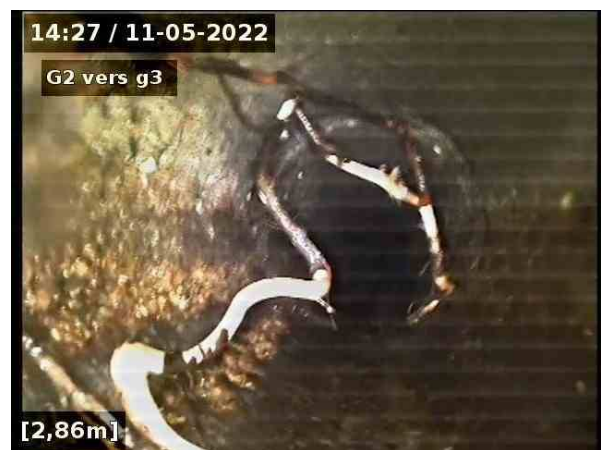
41-1-3B, 00:00:25, 2.67m  
Ensemble complexe de racines à 6 h., trouble, 0%

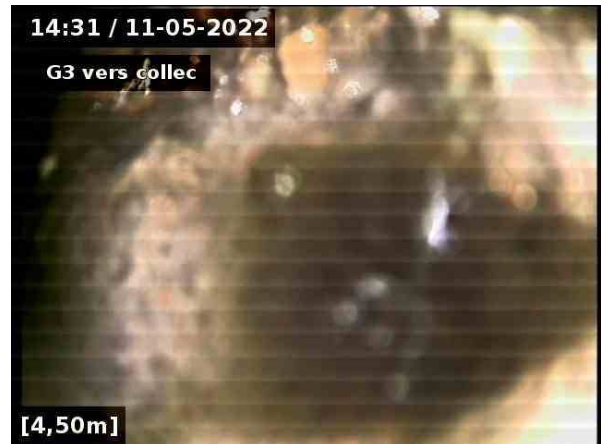
42-1-3B, 00:00:29, 4.21m  
Éclat / partie de paroi manquants de 12 h. à 12 h., trouble,  
25% / SOL VISIBLE
